# PESQUISAS E ESTUDOS DE VIABILIDADE DE PPP

## Sistema Rodoviário Federal - Minas Gerais

*Produto 3A*  
**ESTUDOS DE ENGENHARIA I**  
**CADASTRO DE OBRAS DE ARTE ESPECIAIS**

Este documento corresponde ao Cadastro de Obras de Artes Especiais do Produto 3A – Estudos de Engenharia I da rodovia BR 116 entre as divisas dos estados de Minas Gerais/Rio de Janeiro e Minas Gerais/Bahia, objeto do Contrato OCS No. 265/2006 firmado entre a Fundação para o Desenvolvimento Tecnológico da Engenharia – FDTE e o Banco Nacional de Desenvolvimento Econômico e Social – BNDES.

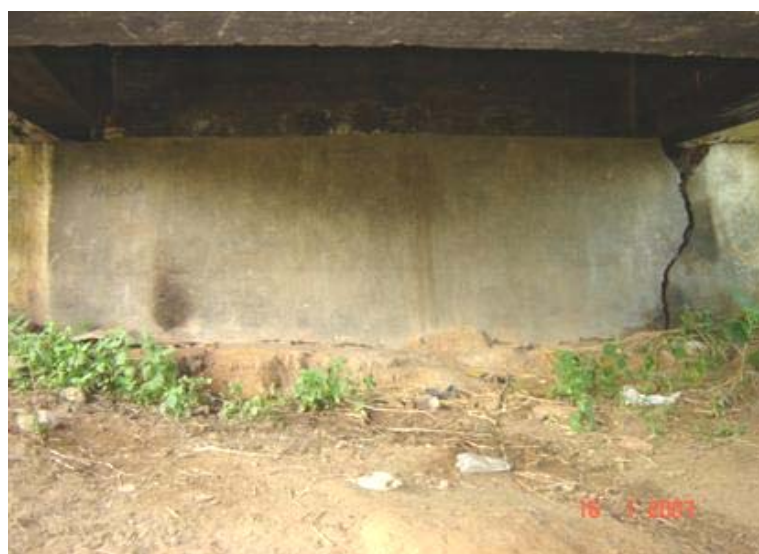
Obs: Trinca nos muros de encontro Norte e Sul

**FOTO 4:**  
Trinca no Encontro

Condição geral de conservação : obra regular

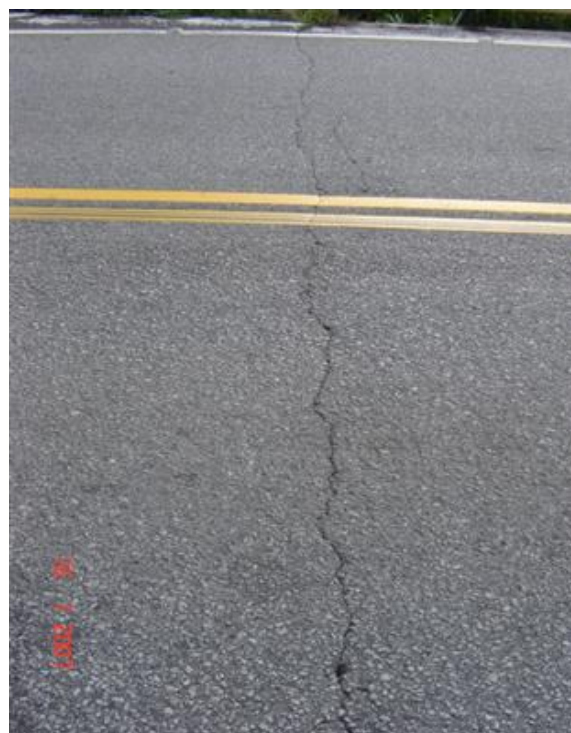
**FOTO 4:**  
Trinca no Pavimento Encontro

Condição geral de conservação : obra regular

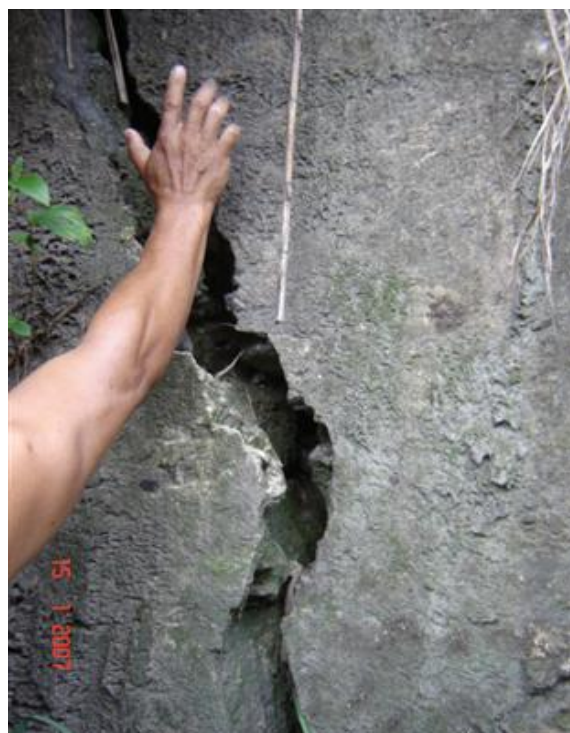
**FOTO 4:**  
Trinca na Ala (rompimento)

Condição geral de conservação : obra em estado ruim (ala com trinca)

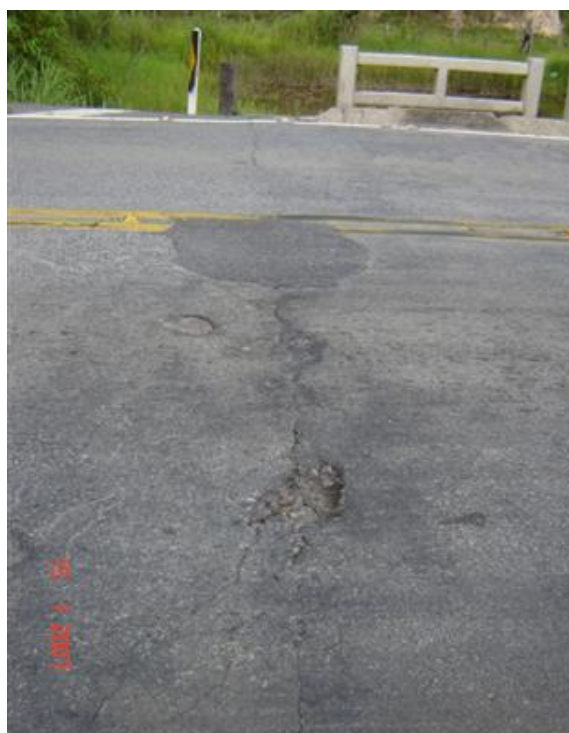
**FOTO 4:**  
Pavimento Deteriorado

Condição geral de conservação : obra regular

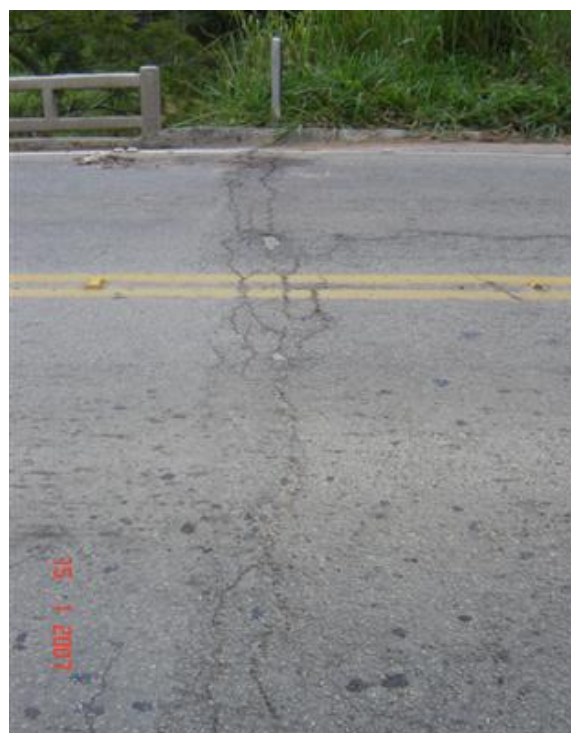
**FOTO 4:**  
Trinca Pavimento Encontro

Condição geral de conservação : obra regular

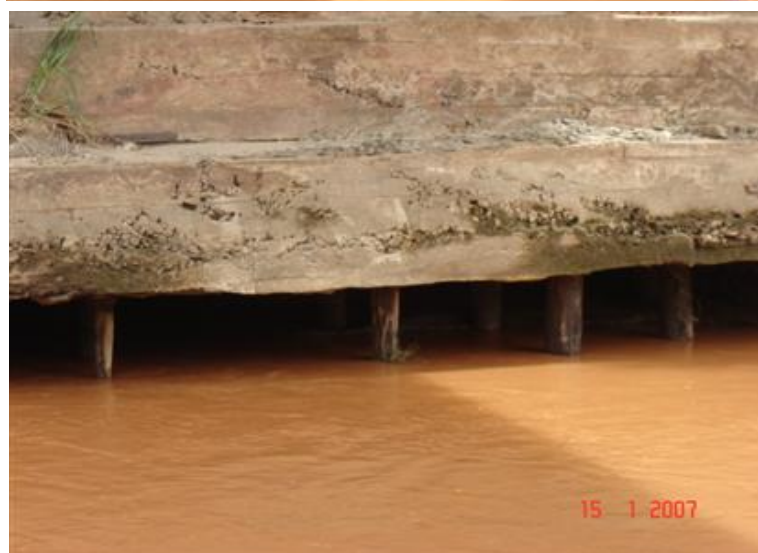
Obs: Estacas em madeira expostas e deterioradas nos encontros. Erosão junto à cabeceira no encontro norte.

**FOTO 4:**  
Estacas de Madeira Expostas

Condição geral de conservação : obra em estado ruim (estacas, trinca e erosão)

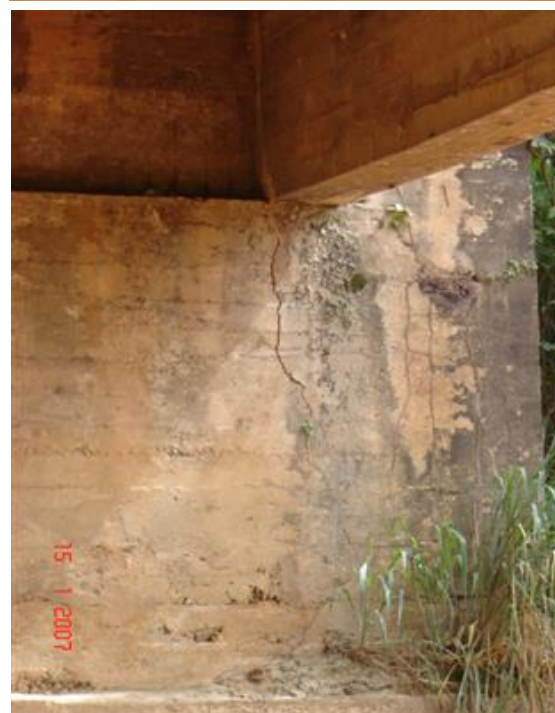
**FOTO 5:**  
Trinca no Encontro Norte

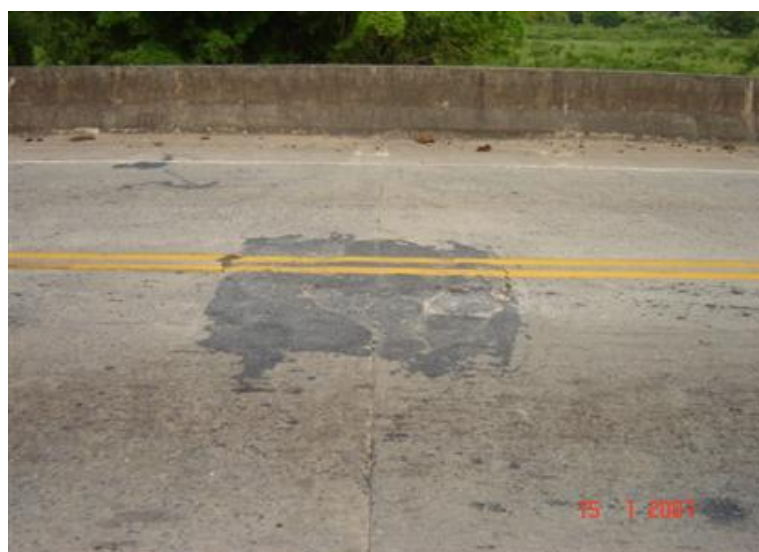
**FOTO 4:**  
Pavimento Rígido Deteriorado

Condição geral de conservação : obra regular

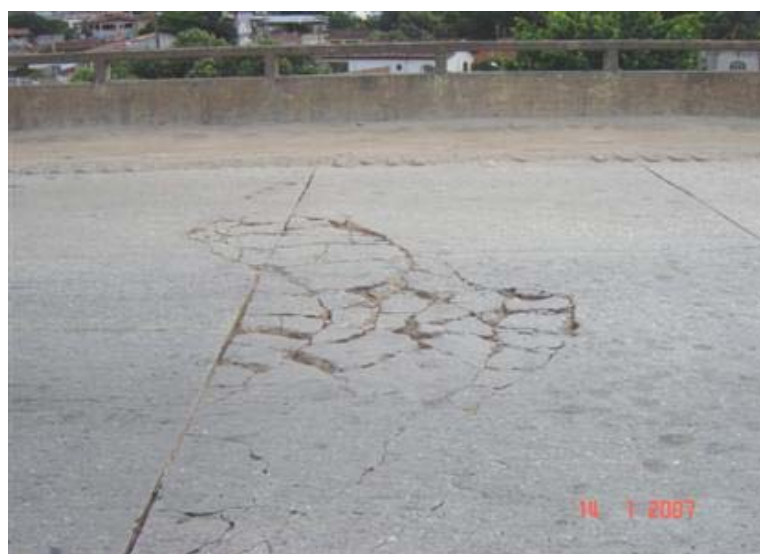
**FOTO 4:**  
Pavimento Rígido Deteriorado

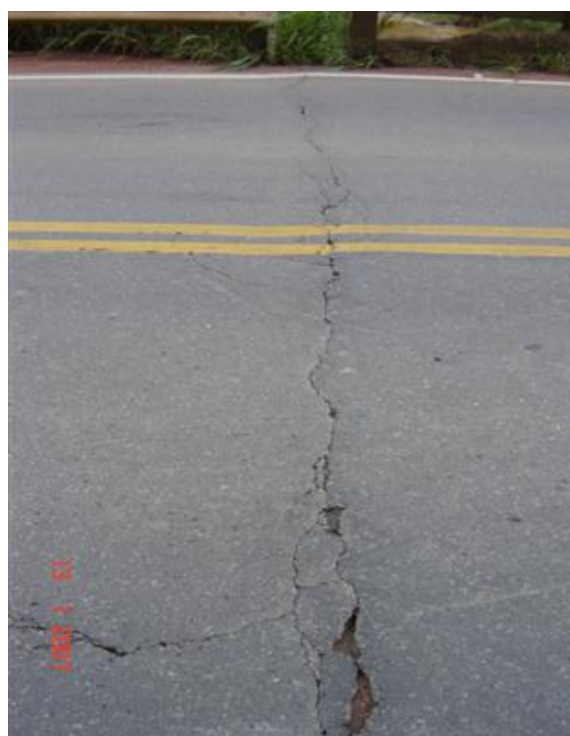
**FOTO 4:**  
Trinca na Posição da Junta

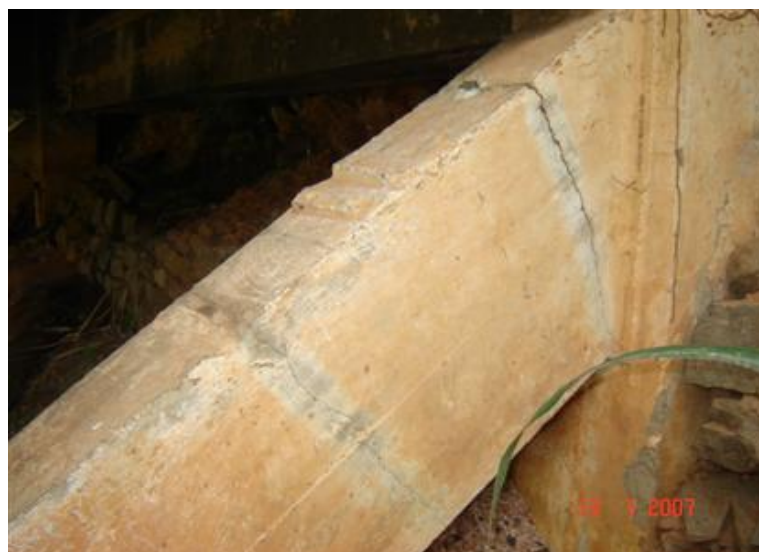
Obs: Estrutura em pórtico intertravado. Trinca de rompimento em viga diagonal do encontro sul.

**FOTO 4:**  
Trinca em uma Viga Diagonal

Condição geral de conservação : obra regular

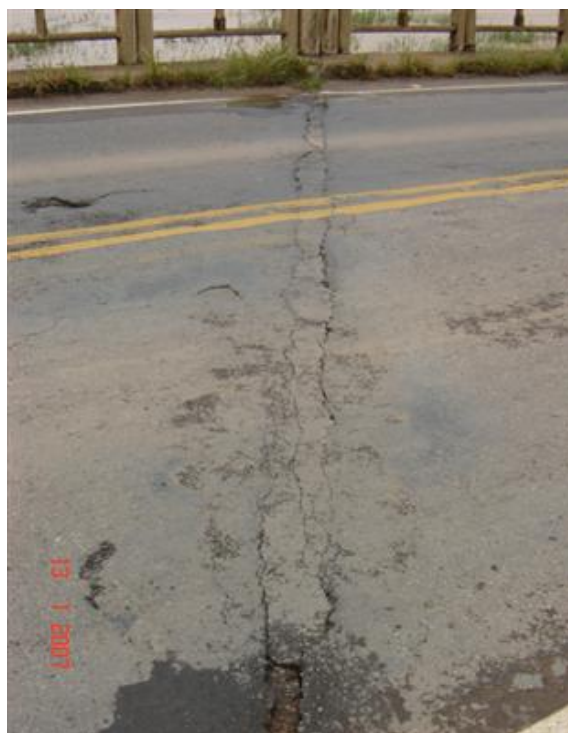
**FOTO 4:**  
Junta Deteriorada

Condição geral de conservação : obra regular

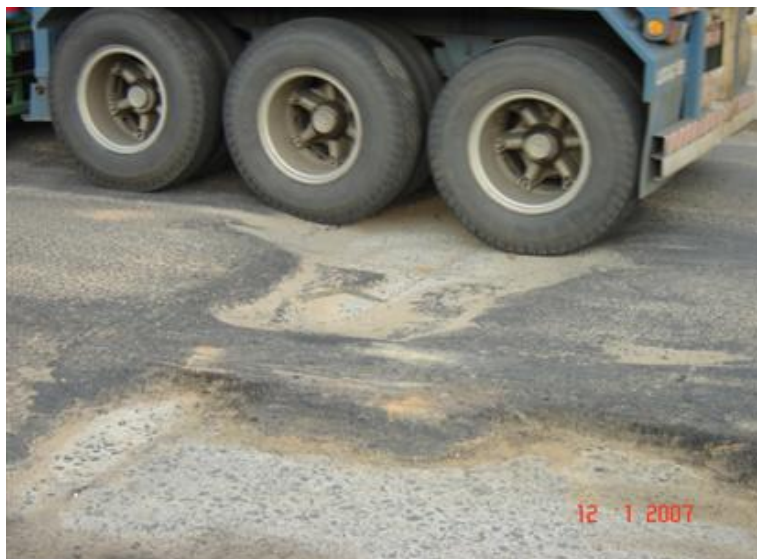
Obs: Ponte em área urbana, sem acesso sob a obra. Pavimento totalmente deteriorado.

**FOTO 3:**  
Junta de dilatação deteriorada

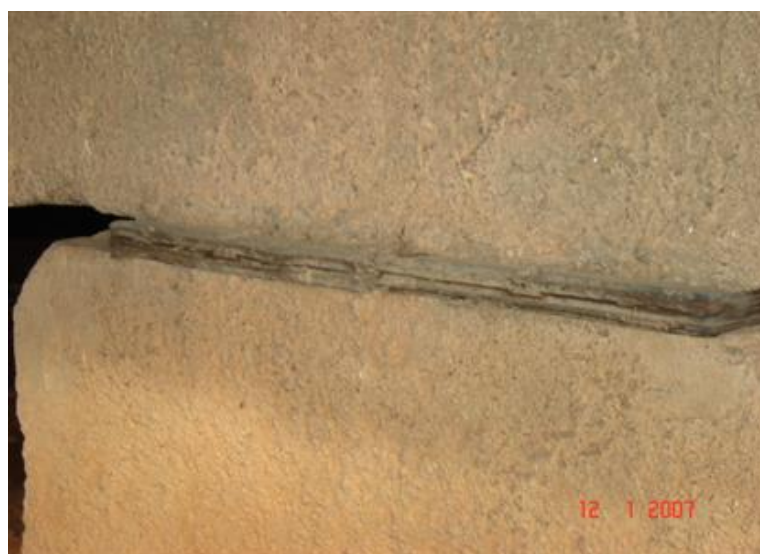
**FOTO 4:**  
Neoprene Deteriorado

Condição geral de conservação : obra regular

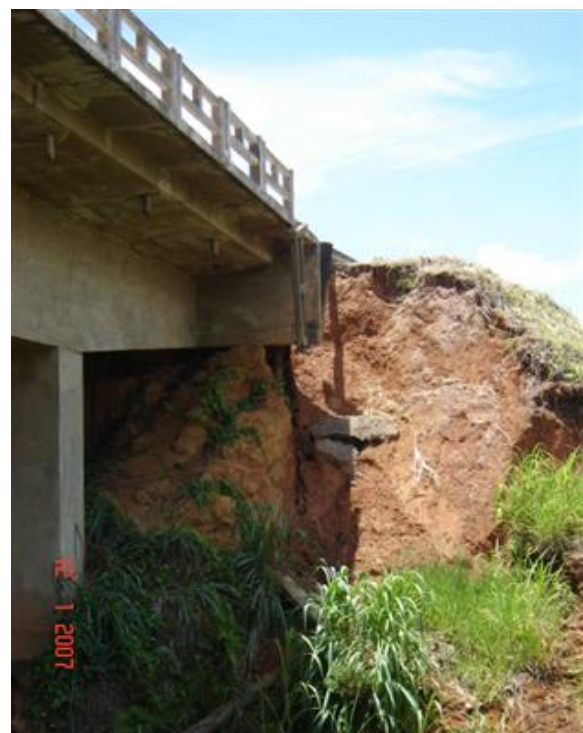
**FOTOS 4 e 5**  
Erosão na cabeceira do encontro Norte

Condição geral de conservação : obra regular

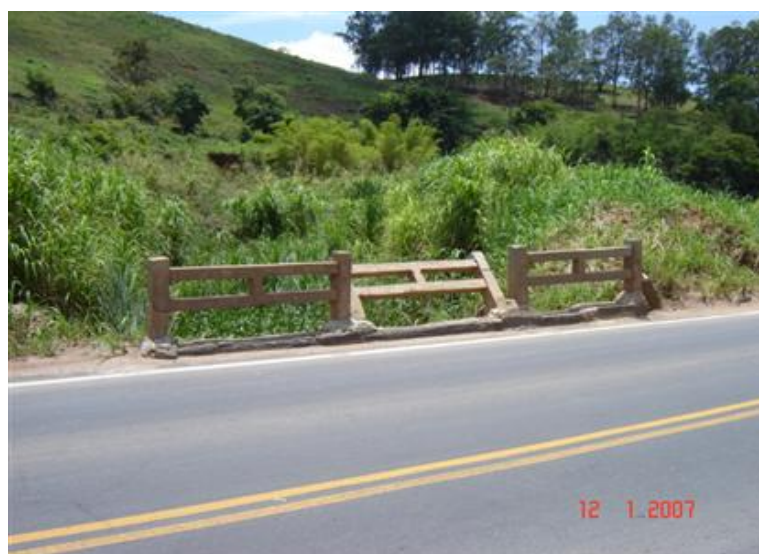
**FOTO 4:**  
Guarda - Corpo Deteriorado

Condição geral de conservação : obra regular
