# PESQUISAS E ESTUDOS DE VIABILIDADE DE PPP

## Sistema Rodoviário Federal - Minas Gerais

*Produto 3A*  
**ESTUDOS DE ENGENHARIA I - CADASTRO DE SINALIZAÇÃO**

Março / 2007

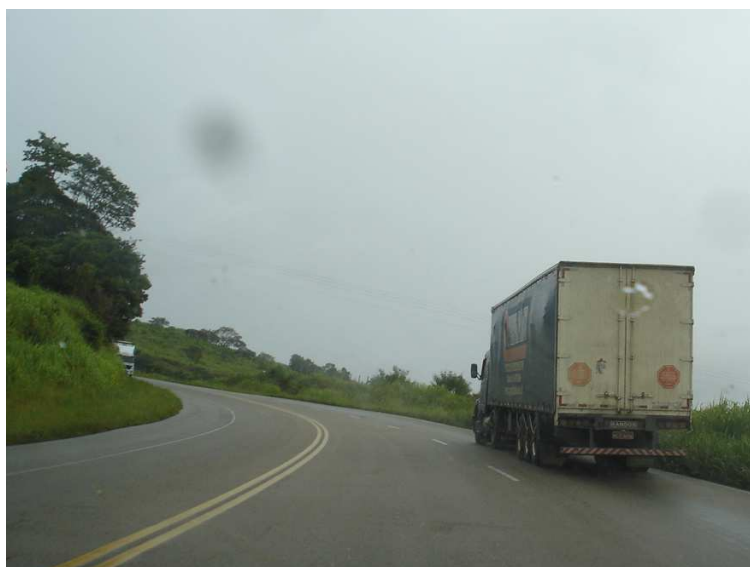
TRECHO - MG1 – BR-116      - km Inicial - 0+000  
   - km Final - 87+308

- **Linhas demarcatórias:**
  - Divisória central em boas condições
  - Linha de bordo fraca com baixa visibilidade
- **Tachas refletivas**
  - Inexistentes

- Numero de placas por quilômetro : 0,7
- Conservação das placas: Boas condições

- **Defensas :** Necessárias em aproximadamente 13% do trecho
- **Acostamento:** Nivelado com a pista

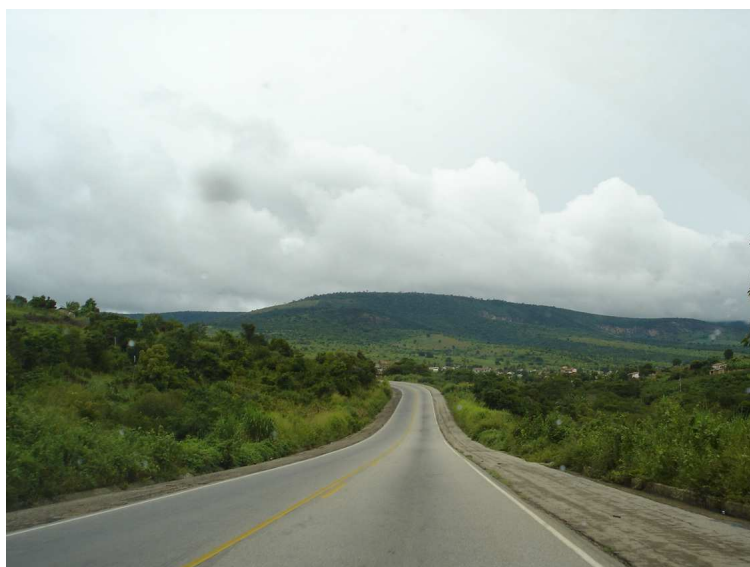
TRECHO – MG-2 – BR-116      - km Inicial - 87+308  
   - km Final - 147+020

- **Linhas demarcatórias:**
  - Divisória central em boas condições
  - Linha de bordo em boas condições
- **Tachas refletivas**
  - Inexistentes

**Sinalização Vertical:** Inexistente

- Numero de placas por quilômetro : 0,2
- Conservação das placas: Boas condições

- **Defensas :** Necessárias em aproximadamente 11% do trecho
- **Acostamento:** Nivelado com a pista

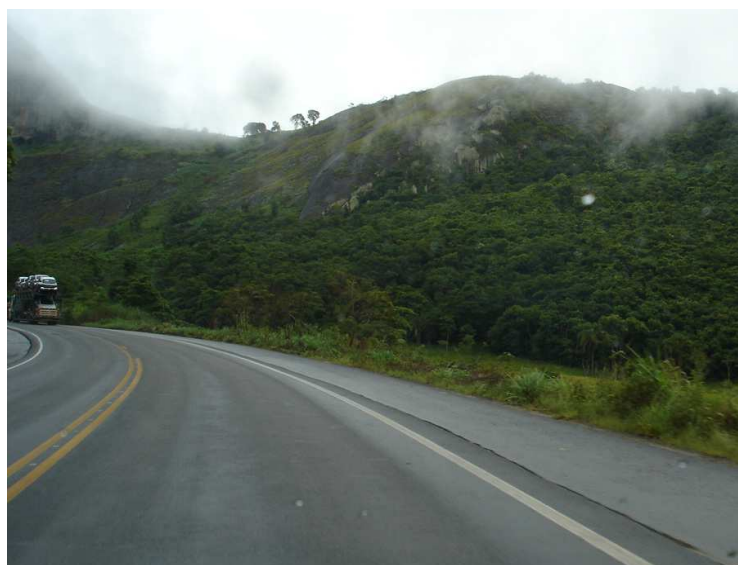
- km Inicial - 147+020  
- km Final - 198+310

- **Linhas demarcatórias:**
  - Divisória central em boas condições
  - Linha de bordo em boas condições
- **Tachas refletivas**
  - Inexistentes

- Numero de placas por quilômetro: 4,0
- Conservação das placas: Boas condições, mas com mato cobrindo as placas

- **Defensas:** Necessárias em aproximadamente 18% do trecho
- **Acostamento:** Nivelado com a pista

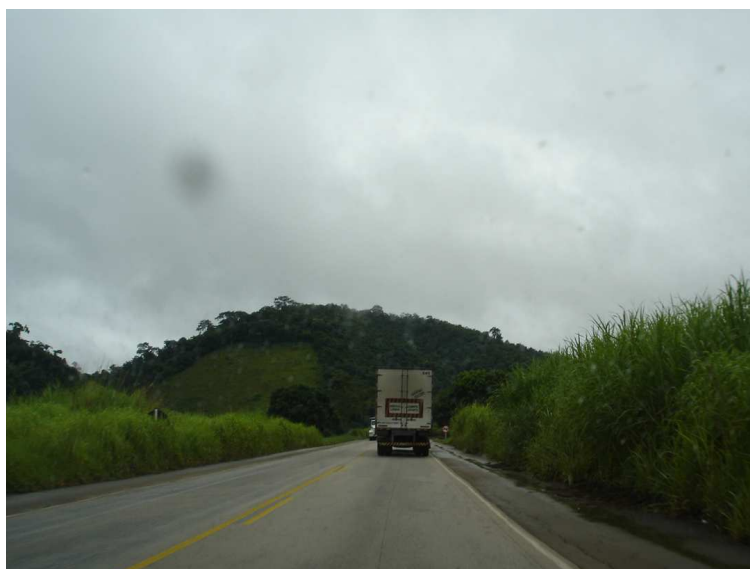
- km Inicial - 198+310
- km Final - 273+816

- **Linhas demarcatórias:**
  - Divisória central em boas condições
  - Linha de bordo fraca com baixa visibilidade
- **Tachas refletivas**
  - Inexistentes

- Numero de placas por quilômetro: 0,0
- Conservação das placas: Mato cobrindo as placas

- **Defensas:** Necessárias em aproximadamente 25% do trecho
- **Acostamento:** Desnivelado com a pista

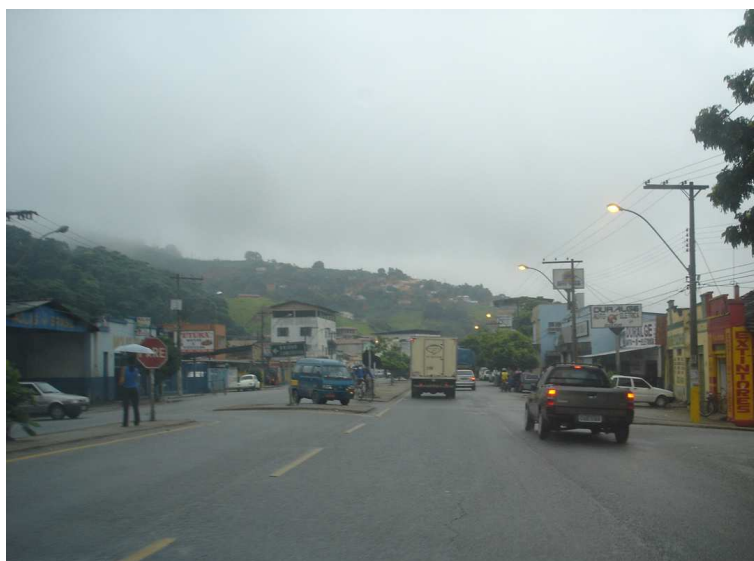
TRECHO – MG-5 – BR-116      - km Inicial - 273+816  
   - km Final - 278+500

- **Linhas demarcatórias:**
  - Divisória central fraca com baixa visibilidade
  - Linha de bordo fraca com baixa visibilidade
- **Tachas refletivas**
  - Inexistentes

Observação: Trecho urbano de Teófilo Otoni, em pista dupla, com marginal local e lombadas, sendo utilizado pelo tráfego urbano.

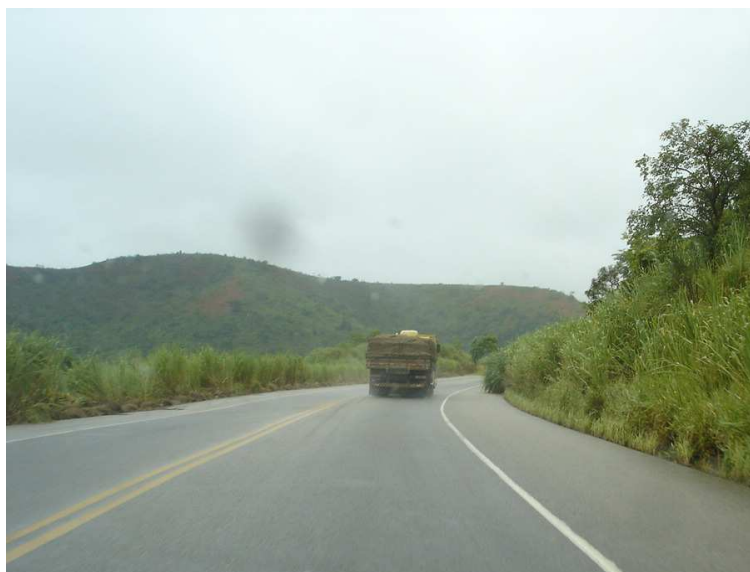
- km Inicial - 278+500
- km Final - 340+292

- **Linhas demarcatórias:**
  - Divisória central fraca com baixa visibilidade
  - Linha de bordo inexistente
- **Tachas refletivas**
  - Inexistentes

- Número de placas por quilômetro: 0,6
- Conservação das placas: Mato cobrindo as placas
- Adequação da regulamentação de velocidade: Existente com pequeno número de placas

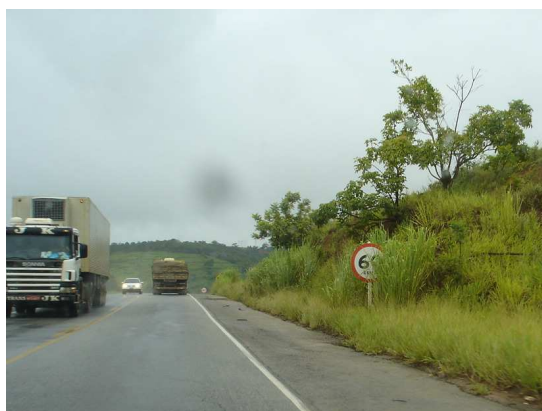
- km Inicial - 340+292  
- km Final - 410+000

- Número de placas por quilômetro: 0,7
- Conservação das placas: Mato cobrindo as placas
- Adequação da regulamentação de velocidade: Existente com pequeno número de placas

- **Defensas:** Necessárias em aproximadamente 15% do trecho
- **Acostamento:** Nivelado com a pista

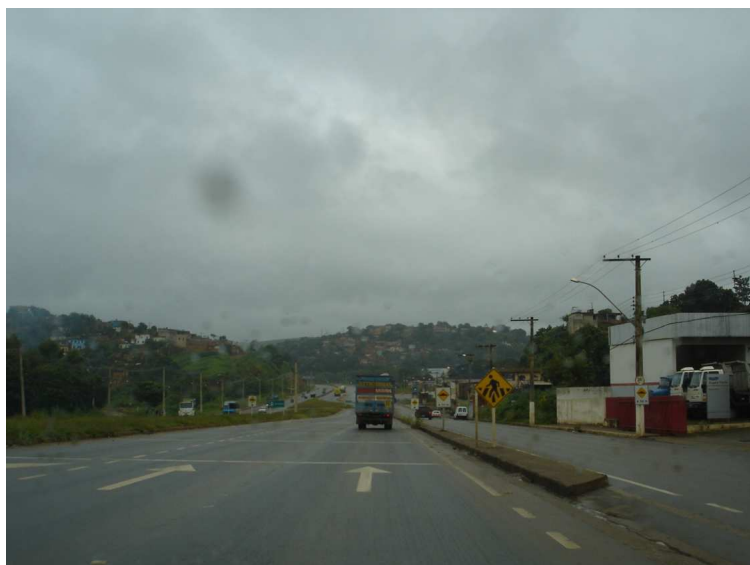
TRECHO – MG-8 – BR-116      - km Inicial - 410+000  
   - km Final - 419+000

- **Linhas demarcatórias:**
  - Divisória central inexistente
  - Linha de bordo inexistente
- **Tachas refletivas**
  - Inexistentes

- Numero de placas por quilômetro: 5,0
- Conservação das placas: Deteriorada

Observação: Trecho urbano de Governador Valadares, não conta com passeios nem com redutores de velocidade

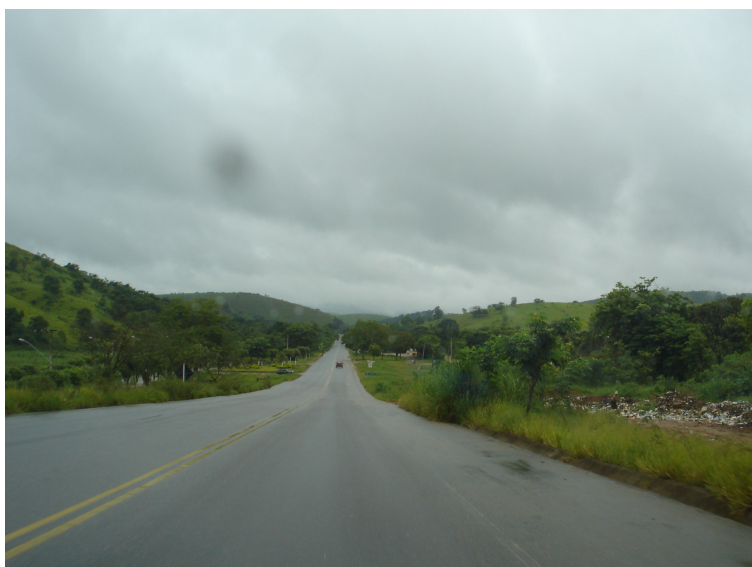
TRECHO – MG-9 – BR-116 - km Inicial - 419+000  
- km Final - 521+744

- **Linhas demarcatórias:**
  - Divisória central fraca com baixa visibilidade
  - Linha de bordo inexistente
- **Tachas refletivas**
  - Inexistentes

- Numero de placas por quilômetro: 1,1
- Conservação das placas: Mato cobrindo as placas

- **Defensas:** Necessárias em aproximadamente 22% do trecho
- **Acostamento:** Nivelado com a pista

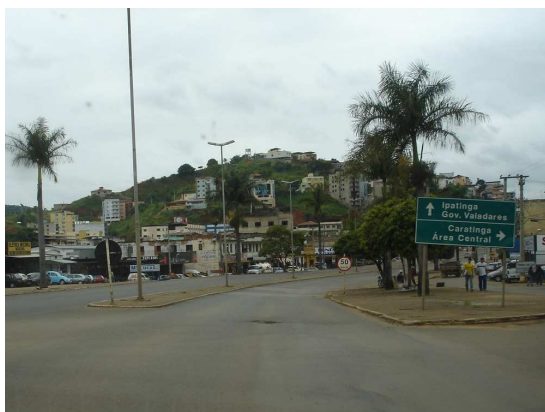
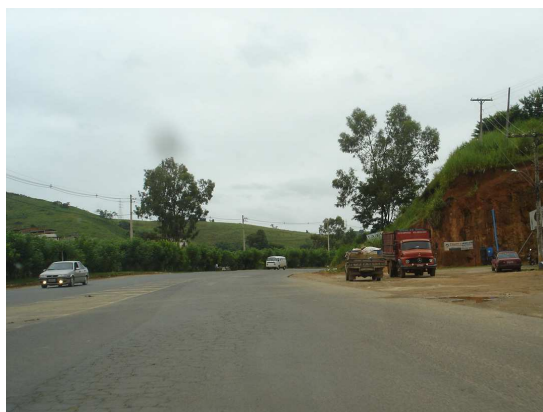
- Divisória central inexistente
- Linha de bordo inexistente

- **Defensas:** Desnecessárias
- **Acostamento:** Inexistente

Observação: Trecho urbano de Caratinga.

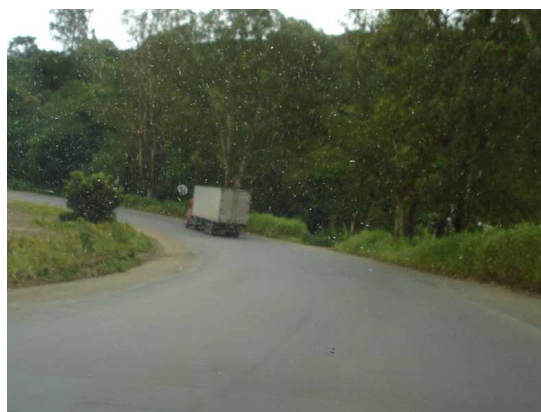
- Divisória central fraca com baixa visibilidade
- Linha de bordo fraca com baixa visibilidade

- Numero de placas por quilômetro: 1,0
- Conservação das placas: Mato cobrindo as placas
- Adequação da regulamentação de velocidade: Existente com pequeno número de placas

- **Defensas:** Necessárias em aproximadamente 22% do trecho
- **Acostamento:** Desnivelado com a pista

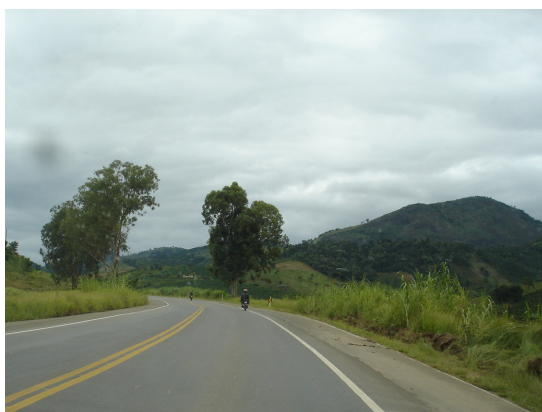
- **Defensas:** Necessárias em aproximadamente 35% do trecho
- **Acostamento:** Nivelado com a pista

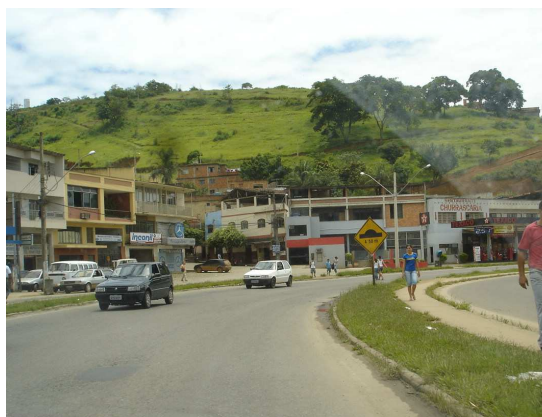
- **Linhas demarcatórias:**
  - Divisória central fraca com baixa visibilidade
  - Linha de bordo fraca com baixa visibilidade
- **Tachas refletivas**
  - Inexistentes

- Número de placas por quilômetro: 0,0
- Conservação das placas: Não se aplica
- Adequação da regulamentação de velocidade: Existente com pequeno número de placas

Observação: Trecho urbano de Muriaé, contando com lombas sem pintura

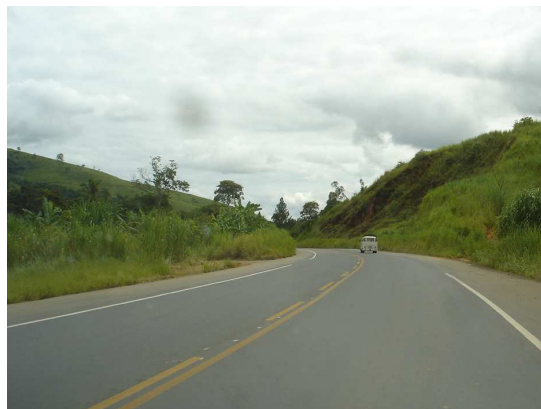
- **Linhas demarcatórias:**
  - Divisória central em boas condições
  - Linha de bordo fraca com baixa visibilidade
- **Tachas refletivas**
  - Inexistentes

- Número de placas por quilômetro: 0,8
- Conservação das placas: Deteriorada, e com mato cobrindo as placas
- Adequação da regulamentação de velocidade: Existente com pequeno número de placas

- **Defensas:** Necessárias em aproximadamente 25% do trecho
- **Acostamento:** Nivelado com a pista

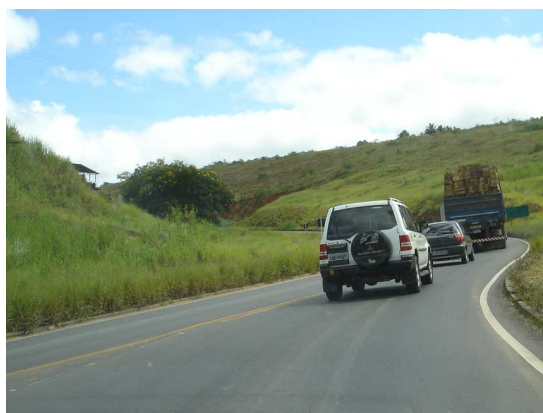
- **Defensas:** Necessárias em aproximadamente 25% do trecho
- **Acostamento:** Nivelado com a pista

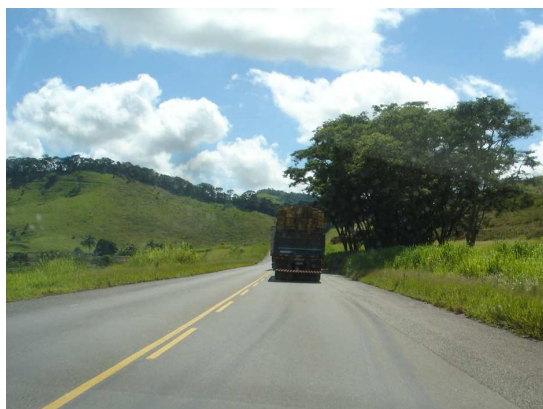
- **Linhas demarcatórias:**
  - Divisória central em boas condições
  - Linha de bordo fraca com baixa visibilidade
- **Tachas refletivas**
  - Inexistentes

- Numero de placas por quilômetro: 3,0
- Conservação das placas: Mato cobrindo as placas
- Adequação da regulamentação de velocidade: Existente em boas condições

- **Defensas:** Desnecessárias
- **Acostamento:** Desnivelado com a pista

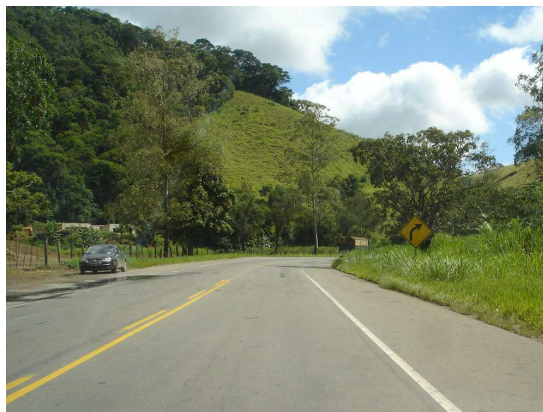
- **Defensas:** Necessárias em aproximadamente 5% do trecho
- **Acostamento:** Nivelado com a pista

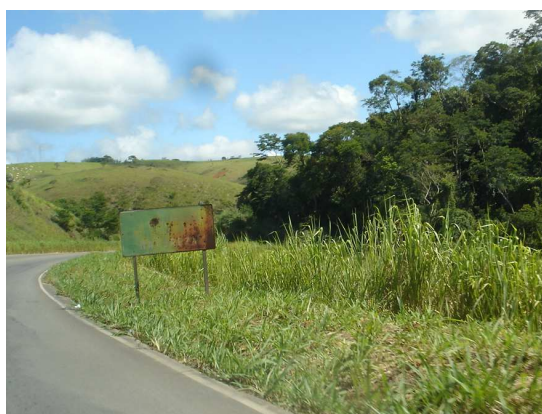
- Divisória central fraca com baixa visibilidade
- Linha de bordo fraca com baixa visibilidade

- Número de placas por quilômetro: 2,0
- Conservação das placas: Deteriorada
- Adequação da regulamentação de velocidade: Existente com pequeno número de placas

- **Defensas:** Necessárias em aproximadamente 10% do trecho
- **Acostamento:** Nivelado com a pista

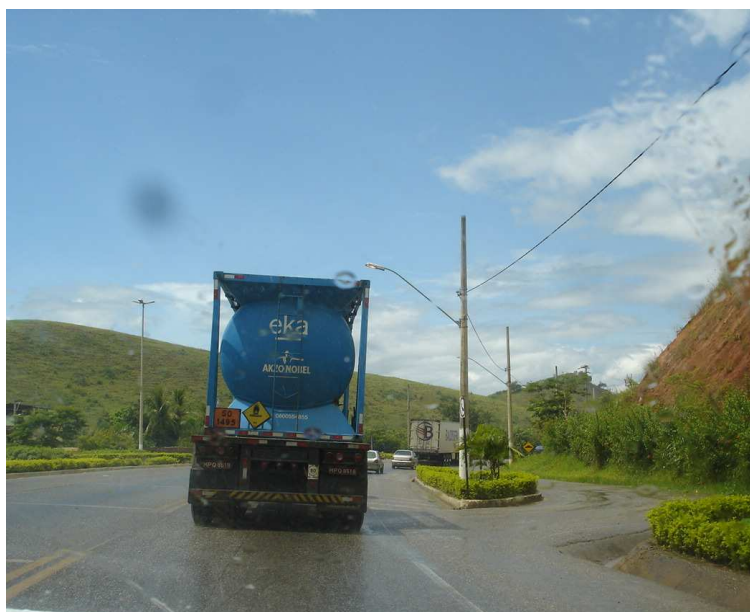
- **Defensas:** Necessárias em aproximadamente 15% do trecho
- **Acostamento:** Nivelado com a pista

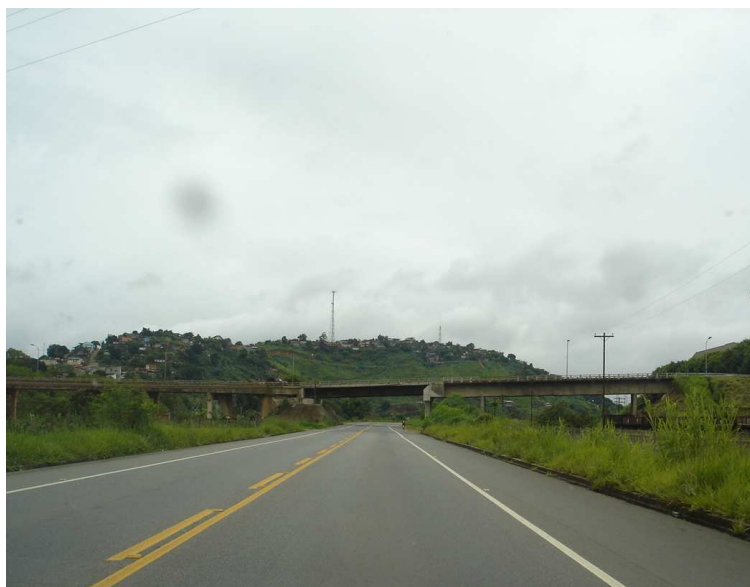
TRECHO – MG-3 – BR-381      - km Inicial - 200+000  
- km Final - 263+000

- **Defensas:** Necessárias em aproximadamente 8% do trecho
- **Acostamento:** Nivelado com a pista

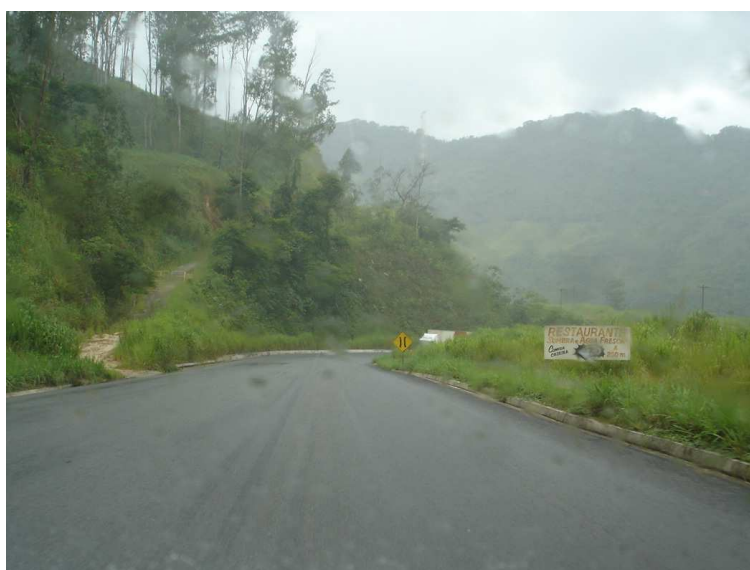
TRECHO – MG-4 – BR-381      - km Inicial – 263+000  
- km Final - 284+000

**Sinalização Horizontal:** Irregular

- Numero de placas por quilômetro: 1,7
- Conservação das placas: Deterioradas

- **Defensas:** Necessárias em aproximadamente 11% do trecho
- **Acostamento:** Nivelado com a pista

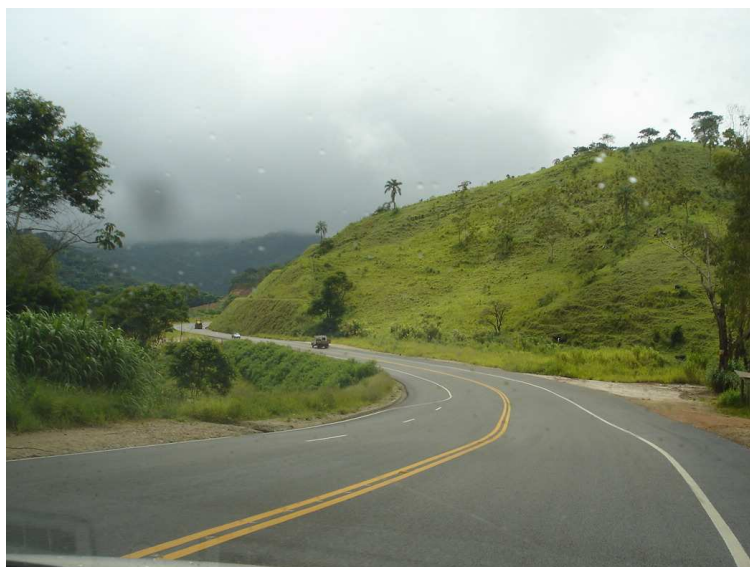
- **Defensas:** Necessárias em aproximadamente 19% do trecho
- **Acostamento:** Nivelado com a pista

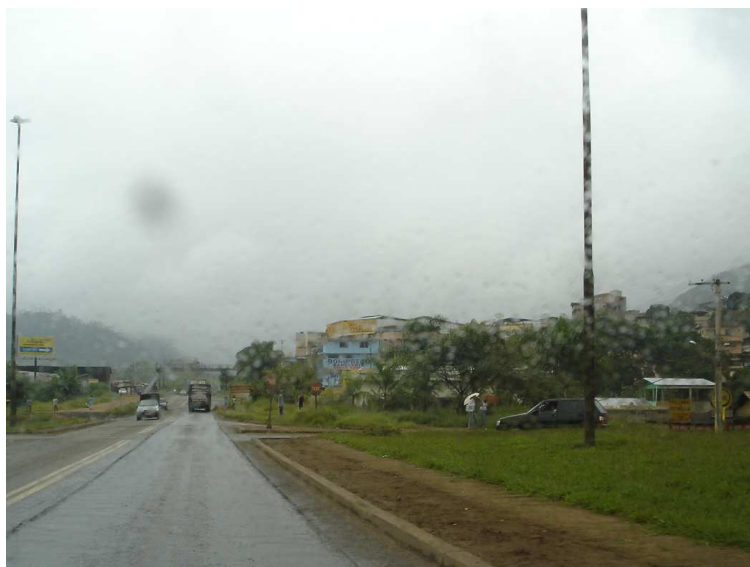
TRECHO – MG-6 – BR-381      - km Inicial – 298+000  
- km Final - 348+000

**Sinalização Horizontal:** Inexistente

- **Defensas:** Necessárias em aproximadamente 8,5% do trecho
- **Acostamento:** Nivelado com a pista

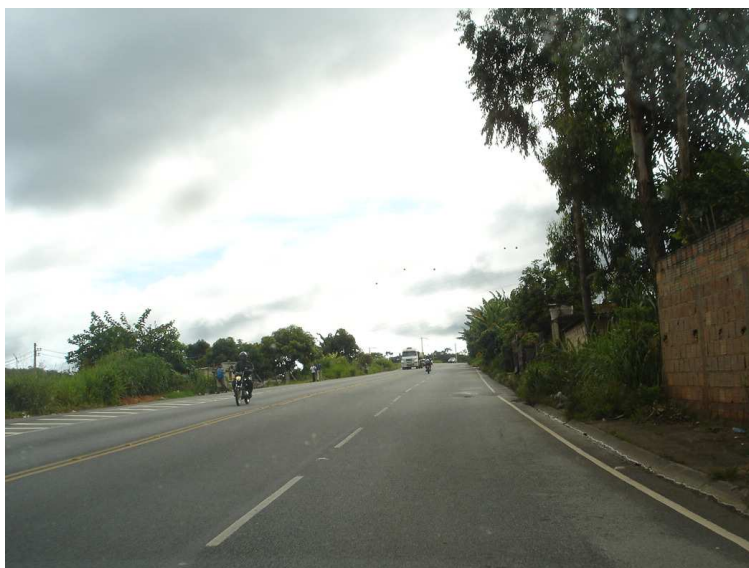
TRECHO – MG-7 – BR-381      - km Inicial – 348+000  
- km Final - 446+000

- Numero de placas por quilômetro: 1,7
- Conservação das placas: Deterioradas e encobertas pela vegetação

- **Defensas:** Necessárias em aproximadamente 9,5% do trecho
- **Acostamento:** Nivelado com a pista

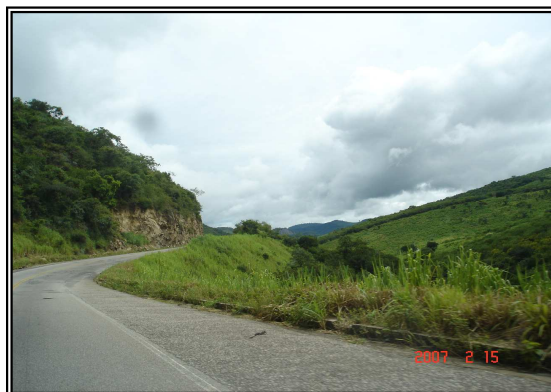
Curva sem sinalização vertical de advertência, sem defensas e sinalização horizontal incompleta
---

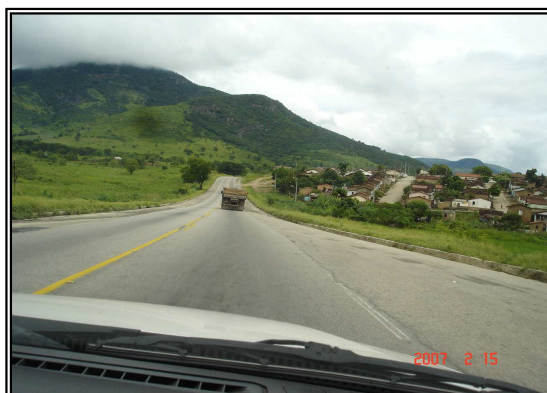
Trecho com tachas refletivas na linha separadora de fluxo

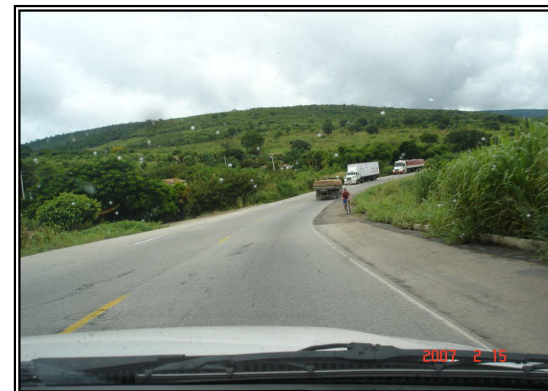
Curva sem proteção em local com sinalização horizontal desgastada e sem sinalização vertical

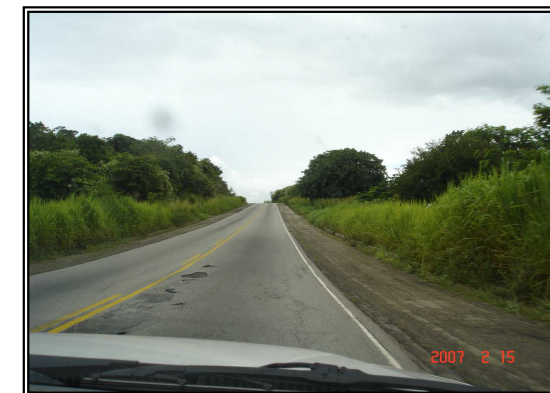
Acostamento desnivelado, sem  
sinalização vertical, horizontal adequada

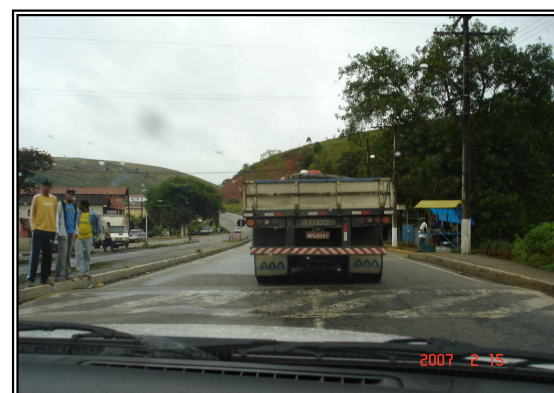
Rodovia atravessando área urbanizada (Catuji)

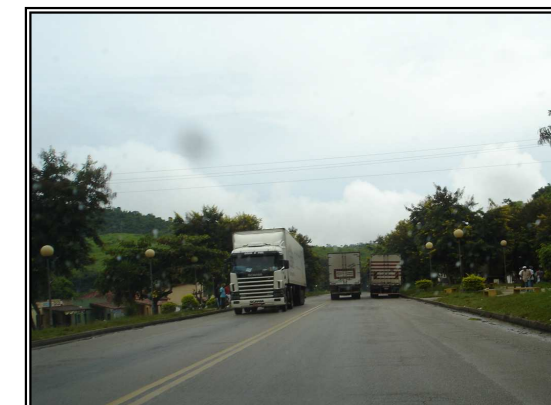
Linha dupla amarela adequada, linha de bordo fraca em trecho urbano (Mucuri)

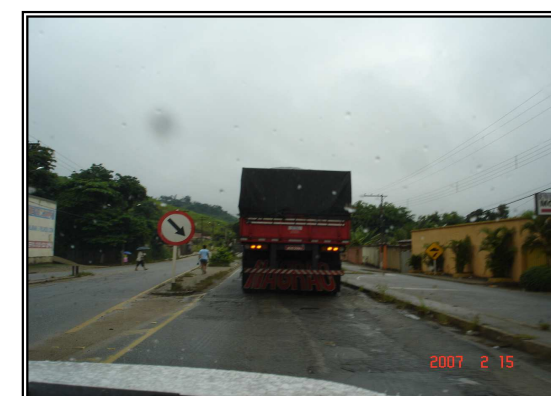
Trecho urbano de Teófilo Otoni

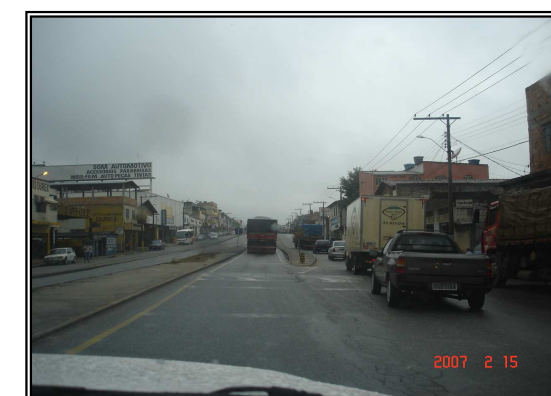
Trecho urbano de Teófilo Otoni

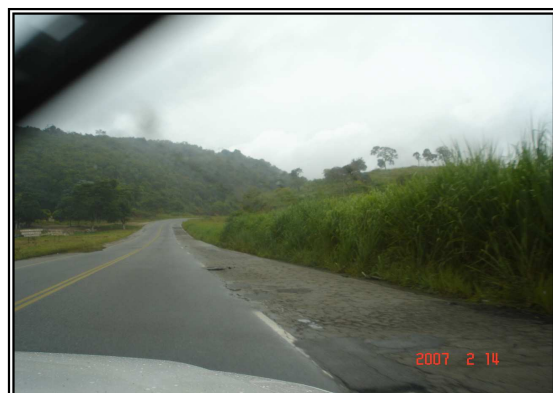
Sinalização vertical insuficiente e horizontal incompleta, com pavimento péssimo na terceira faixa

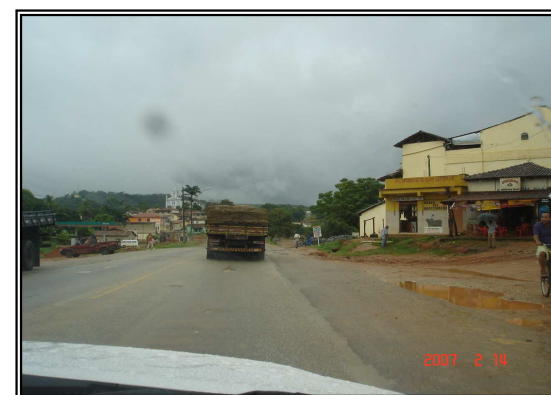
Trecho urbano (Campanário)

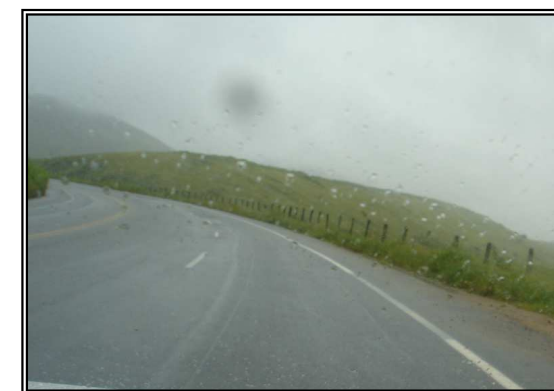
Curva sem proteção, via com terceira faixa sem placa de início e sem placa de término

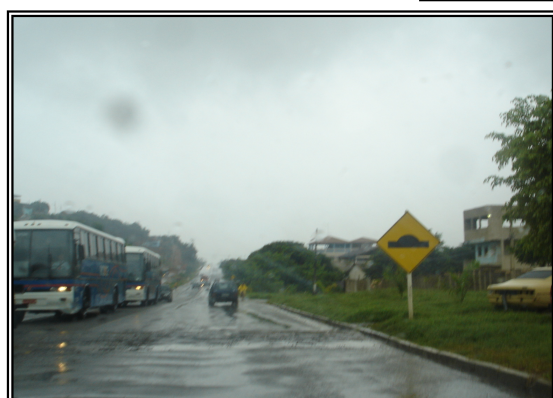
Lombadas na rodovia (trecho urbano de Engenheiro Caldas)

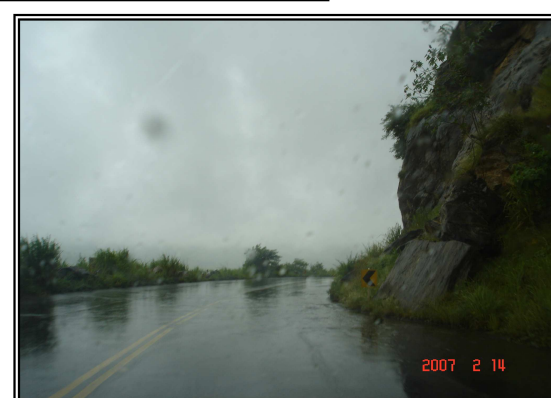
Sinalização horizontal apenas com dupla amarela, curva sem proteção, marcadores de perigo insuficientes

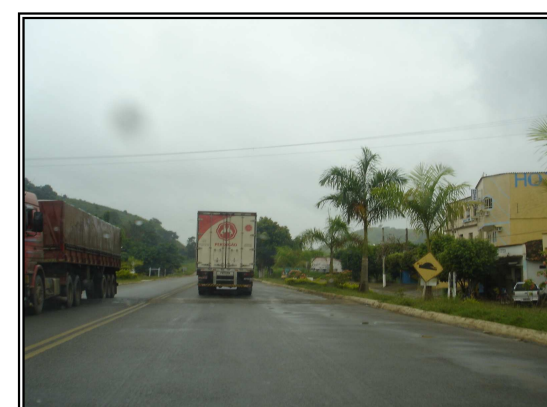
Lombadas na rodovia (trecho urbano de Dom Cavati)

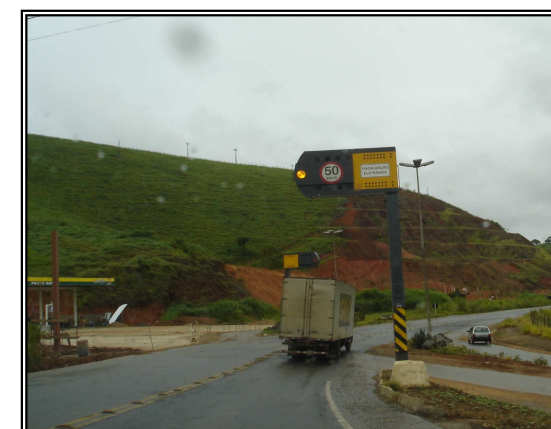
Linha dupla amarela com tachões, fiscalização eletrônica de velocidade

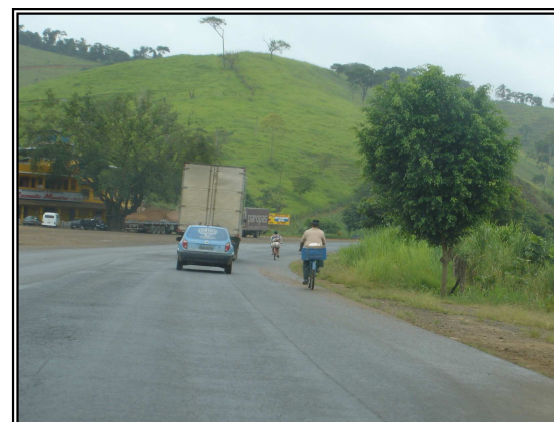
Falta sinalização horizontal, árvore próximo ao acostamento sem proteção

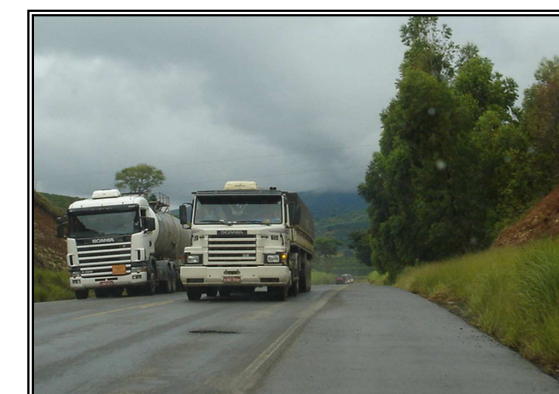
Falta de terceira faixa, com caminhão ultrapassando pela contra-mão, linha de bordo desgastada

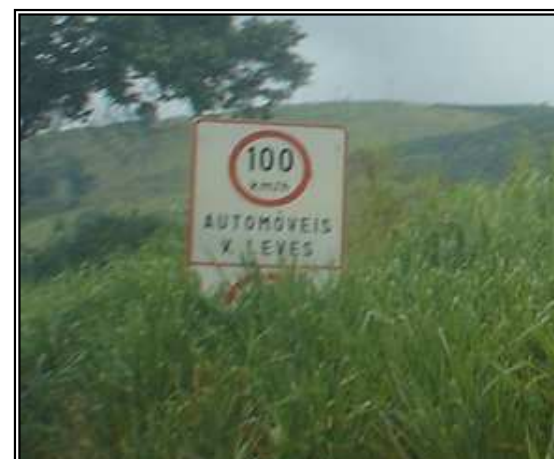
Placa de sinalização encoberta pela vegetação

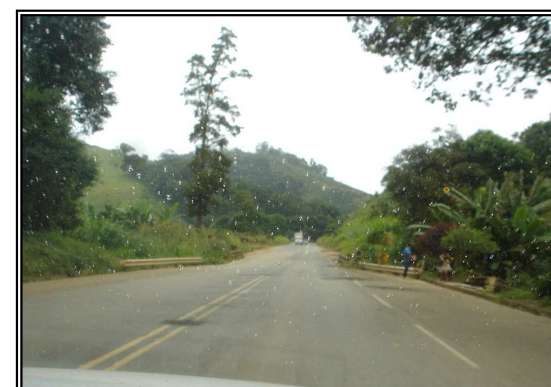
Estreitamento de pista para passagem sobre ponte sem sinalização de advertência

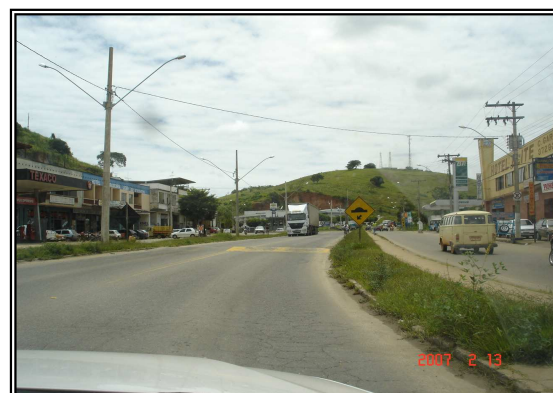
Lombadas na rodovia e sem sinalização horizontal no trecho urbano de Muriaé

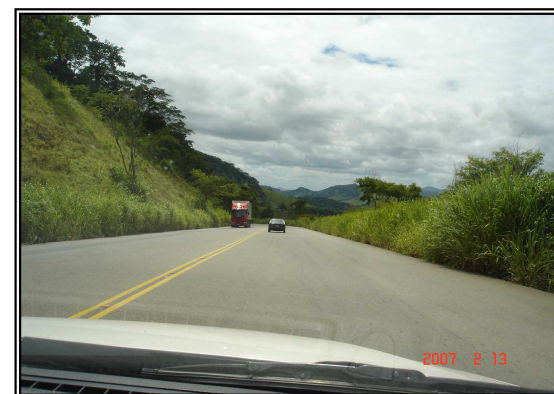
Terceira faixa sem sinalização

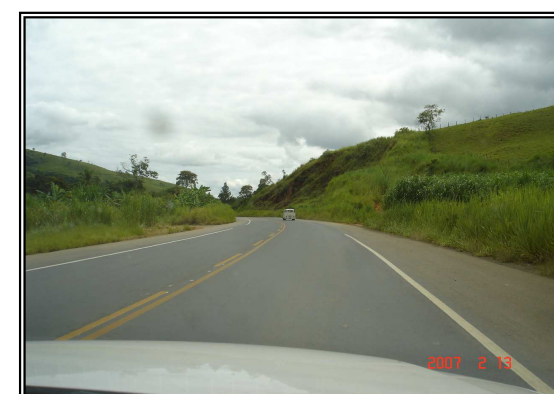
Pavimento em boas condições, linha de bordo incompleta

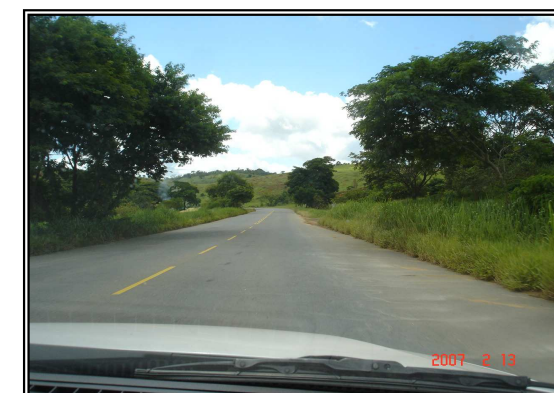
Sinalização horizontal incompleta (faltam terceiras faixas/ linha de bordo)

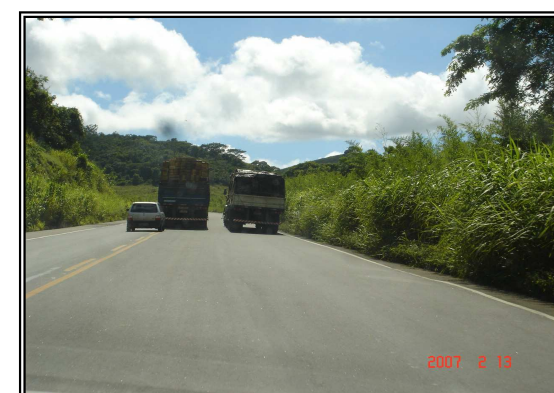
Falta indicação de terceira faixa

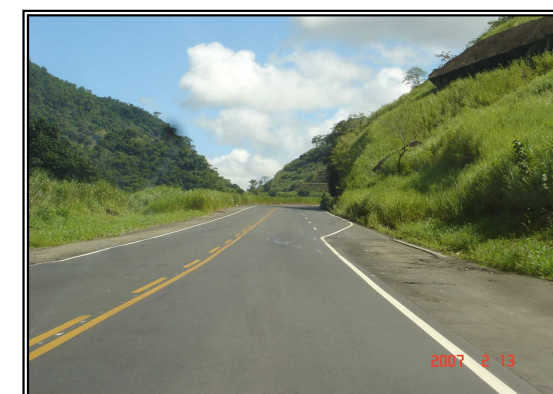
Falta placa de início de terceira faixa

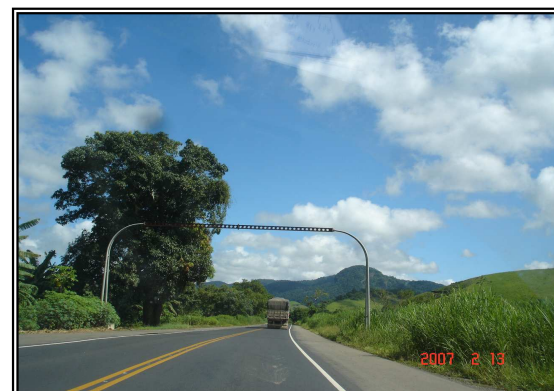
Pórtico sem placa de sinalização, acostamento desnivelado, sinalização horizontal em boas condições

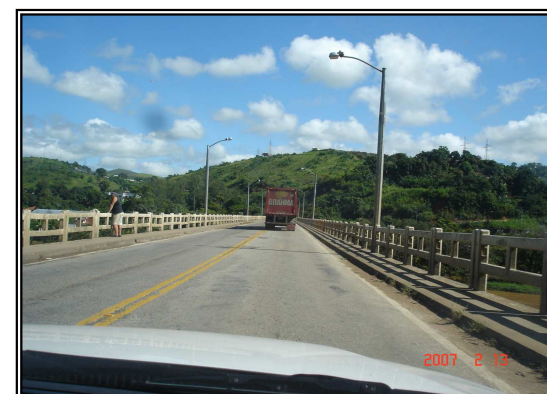
Ponte sobre o rio Paraíba do Sul em Alêm Paraíba (divisa de estado MG/RJ - final do trecho)

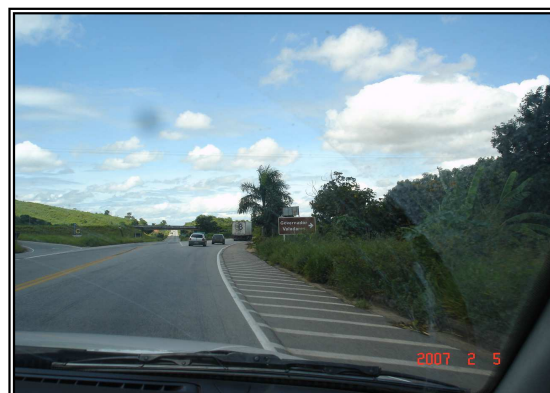
Acesso de Governador Valadares à BR-381 (início do Trecho), sinalização horizontal adequada

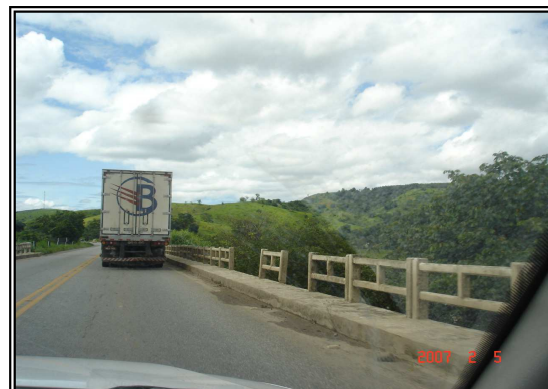
Sobre ponte, falta pintura de bordo, tachas no bordo estão desgastadas, mureta acidentada

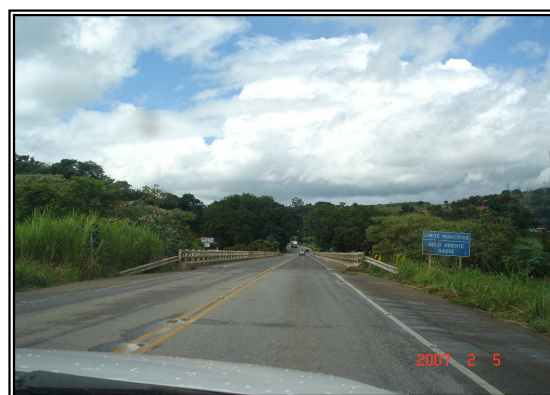
Sinalização horizontal completa, inclusive com tachas refletivas

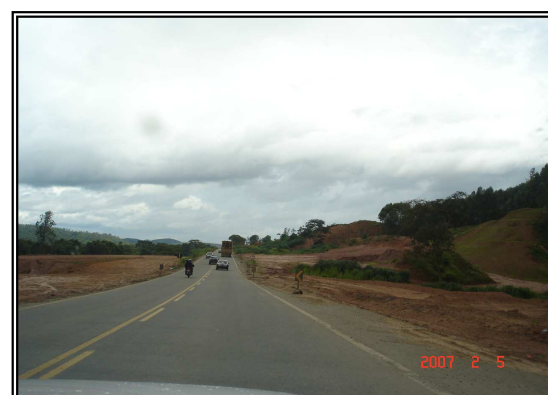
Trecho em obras (linha de bordo desgastada)

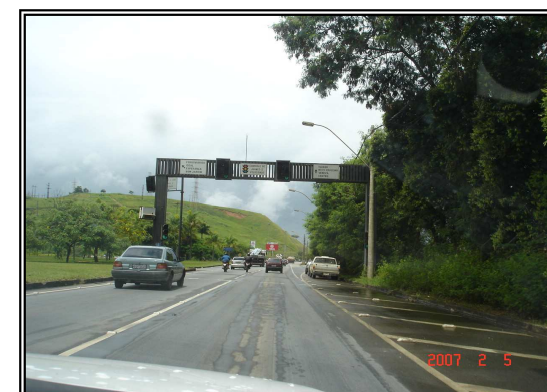
Trecho urbano de Ipatinga, sinalização completa, com fiscalização eletrônica de velocidade

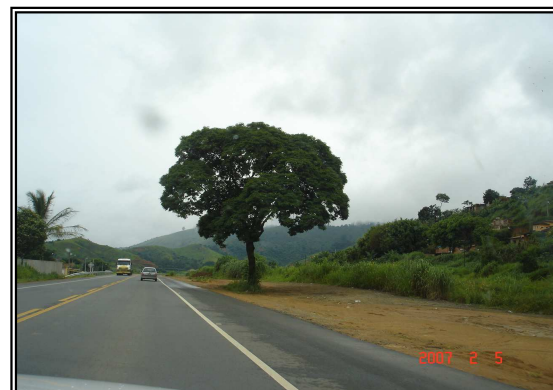
Sinalização horizontal adequada, com defensas metálicas insuficientes (árvore sem proteção)

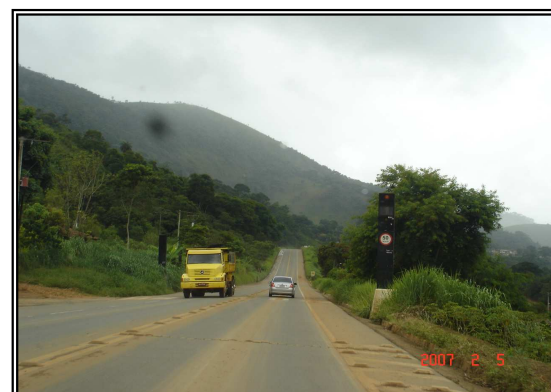
Linha separadora de fluxos com tachões, fiscalização eletrônica de velocidade

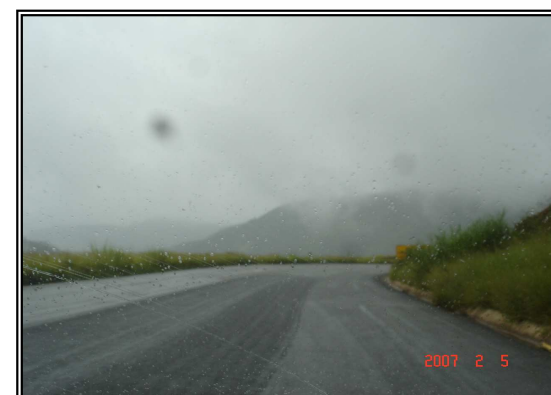
Trecho sem sinalização horizontal, curva sem proteção

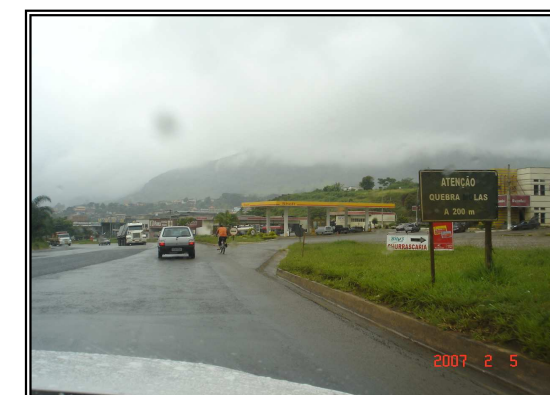
Trecho urbano de João Monlevade, sinalização horizontal inexistente

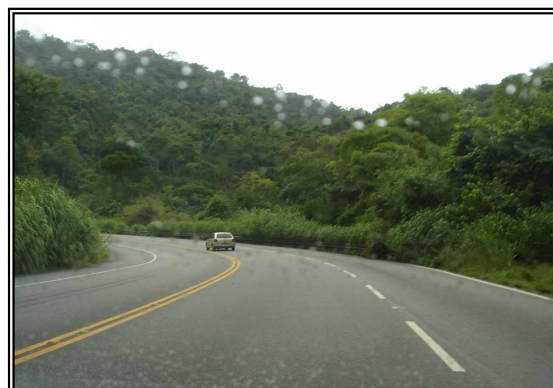
Sinalização horizontal adequada, inclusive com tachas na dupla amarela, curva com defesa metálica

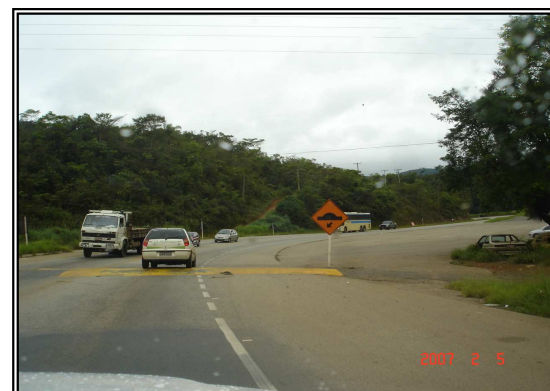
Conjunto de lombadas na rodovia, linha dupla amarela desgastada

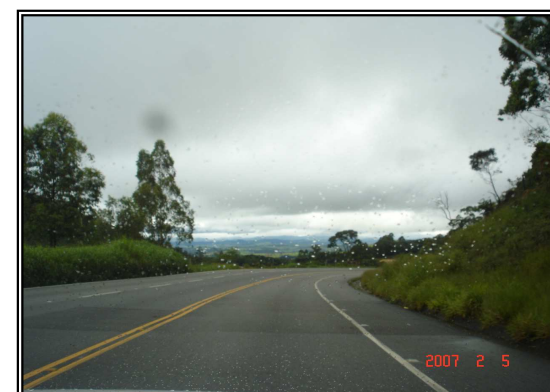
Sinalização horizontal adequada, com tachas refletivas no bordo e na dupla amarela

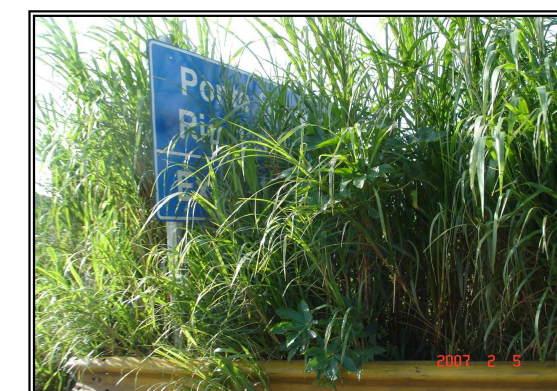
Detalhe de placa referencial encoberta pela vegetação
