PESQUISAS E ESTUDOS DE VIABILIDADE DE PPP

Sistema Rodoviário Federal Minas Gerais, Goiás e Distrito Federal

Produto 3A
ESTUDOS DE ENGENHARIA I
CADASTRO DE OBRAS DE ARTE ESPECIAIS
TOMO II

Março / 2007

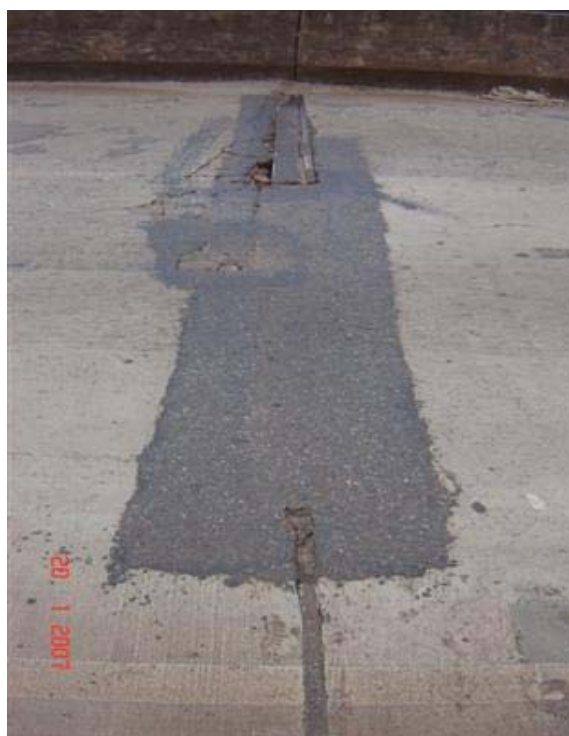
FOTO 4:
Pavimento Rígido Deteriorado

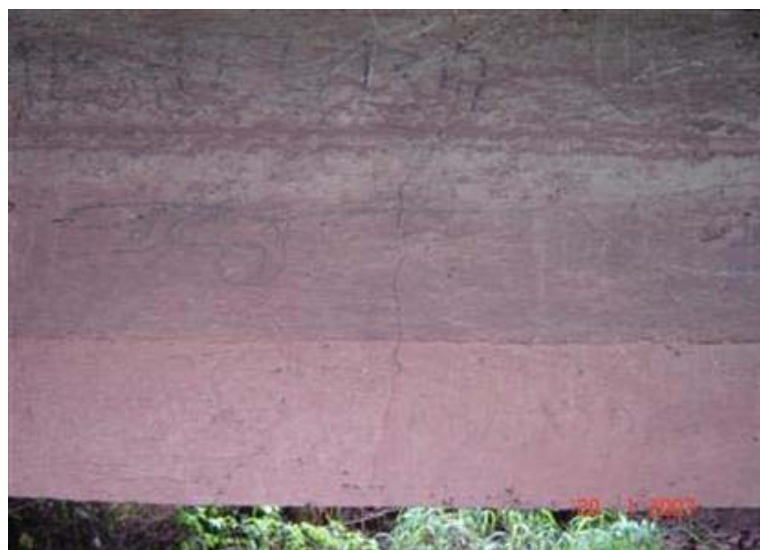
Obs: Obra em curva com vãos hiperestáticos. Várias fissuras de flexão nas vigas longarinas.

FOTO 4:
Fissura Típica na Longarina

Condição geral de conservação : obra ruim (várias fissuras nas longarinas)

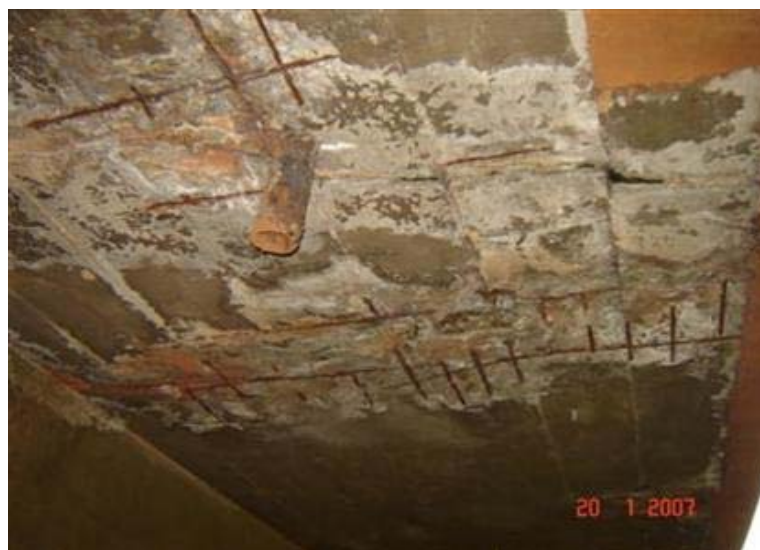
FOTO 5:
Laje com C.D. + A.E.O.

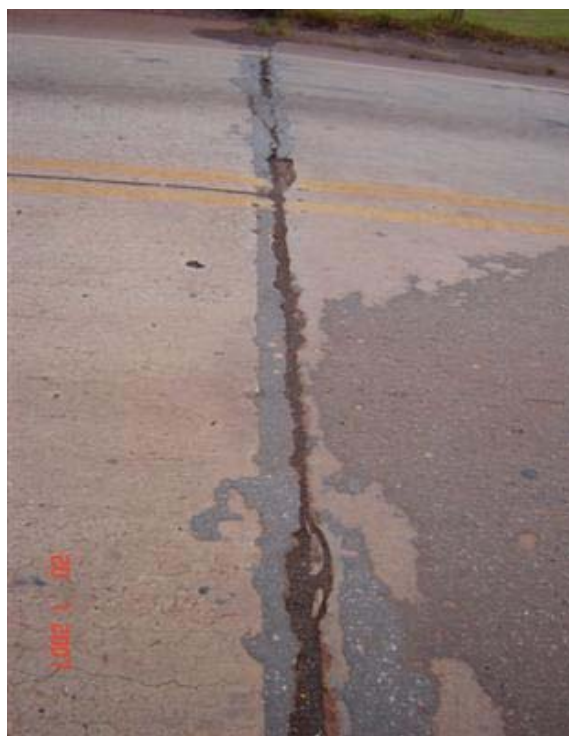
FOTO 4:
Trinca na Pista Enc. Sul

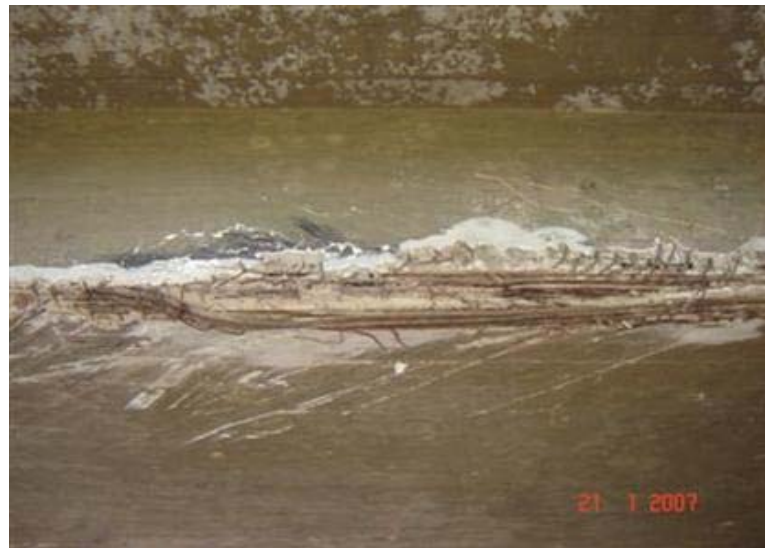
FOTO 4:
Impacto c/ Barras Rompidas

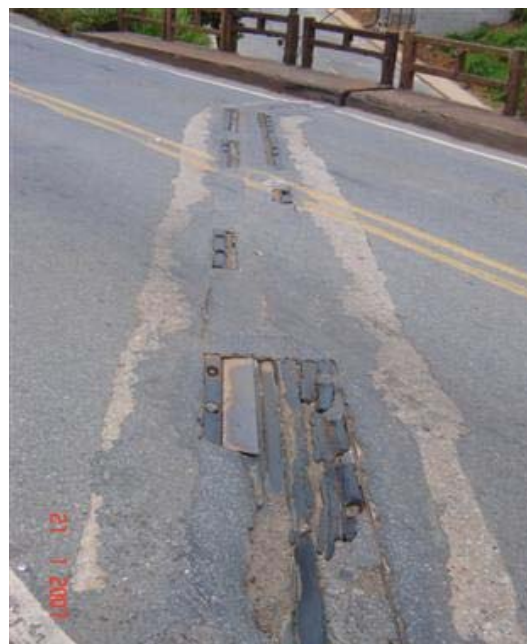
FOTO 5:
Junta de Dilatação Deteriorada

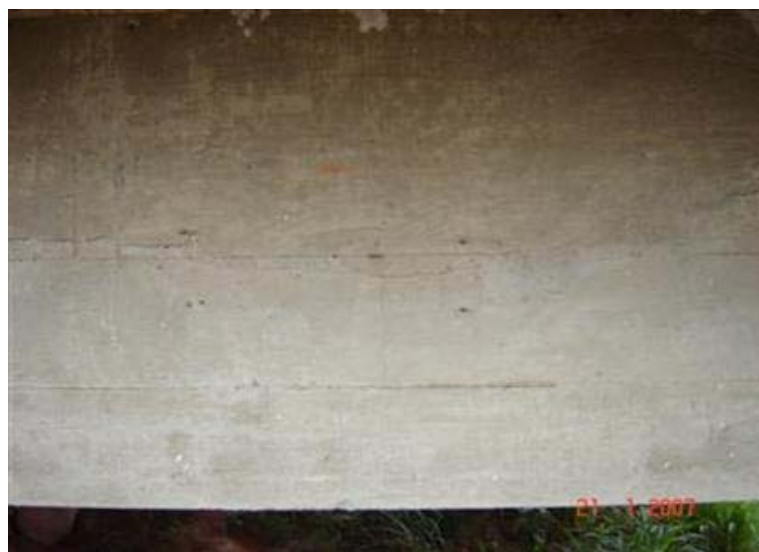
FOTO 4:
Fissura na Viga Longarina

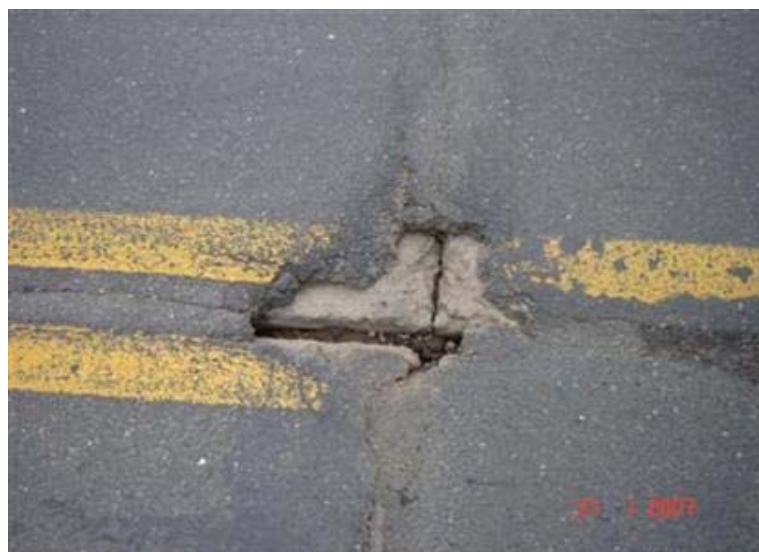
FOTO 4:
Trinca no Pavimento

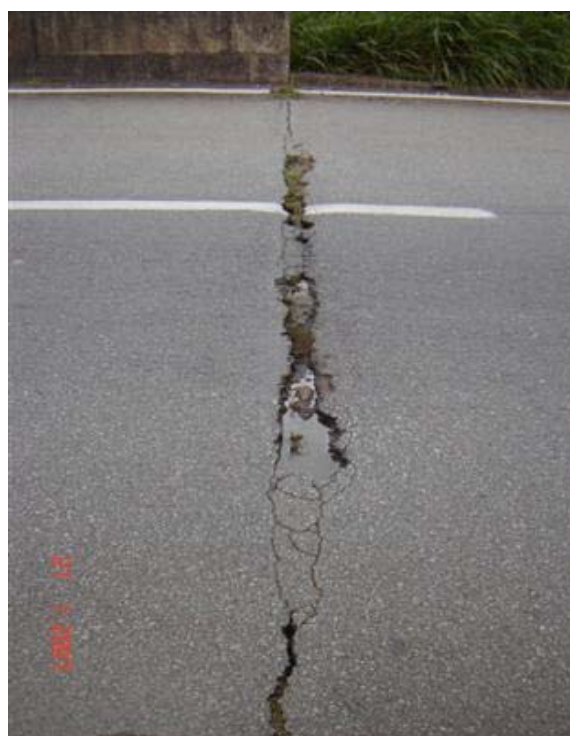
FOTO 4:
Junta de Dilatação Deteriorada

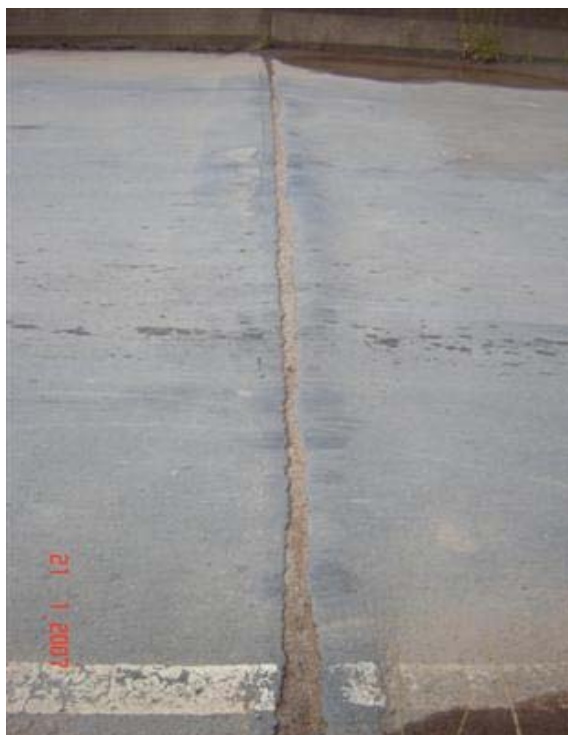
FOTO 4:
Junta de Dilatação Deteriorada

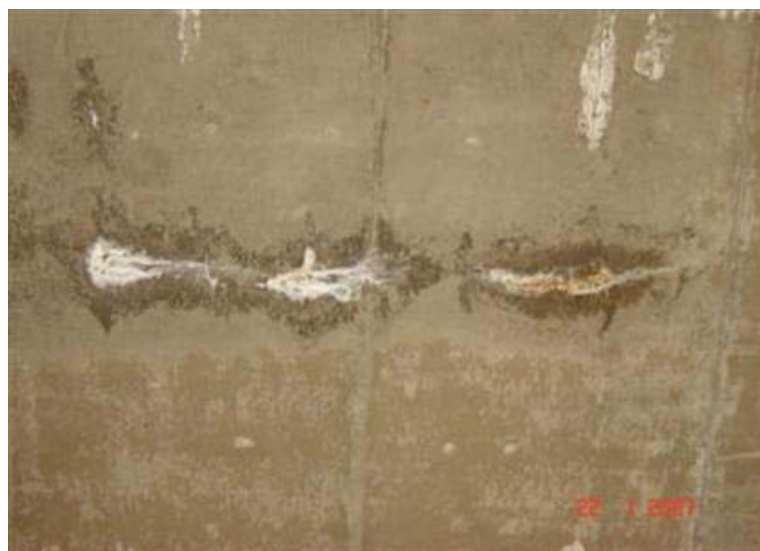
FOTO 4:
Fissura com Carbonatação

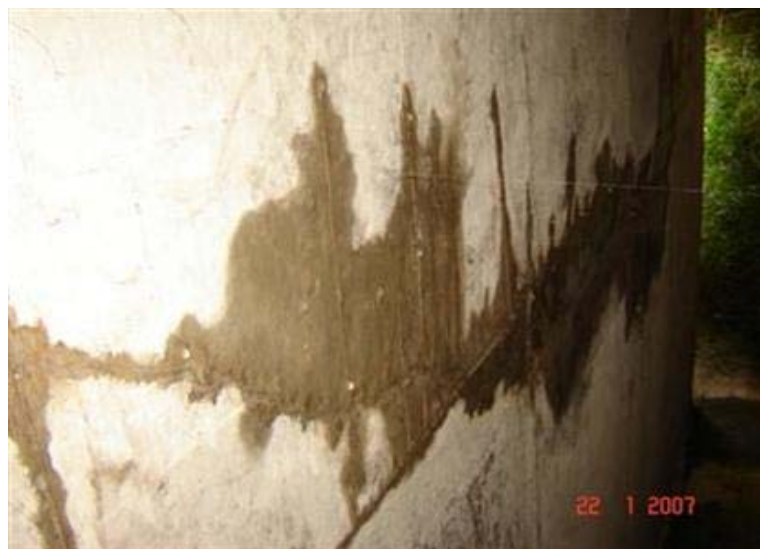
Obs: Ponte com passeio em uma lateral de 1,20m. Fissuras nas laterais do caixaão. Células do caixaão com acúmulo de água.

FOTO 4:
Infiltração de água no Caixaão

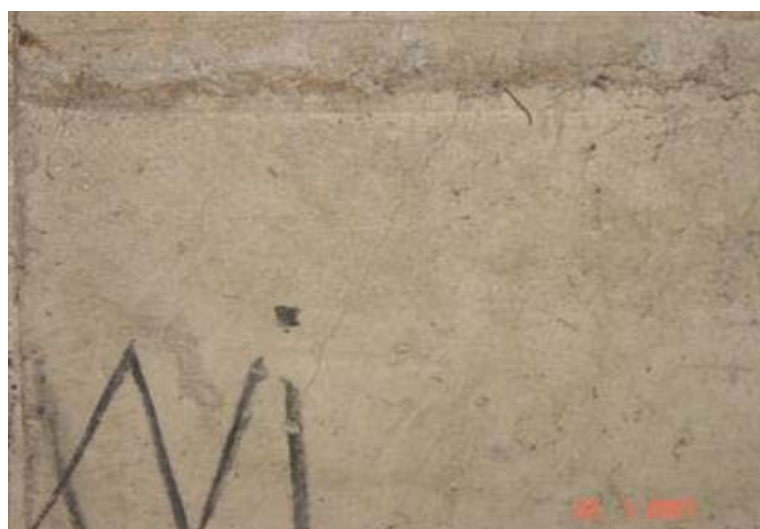
FOTO 5:
Fissura na Lateral do Caixaão

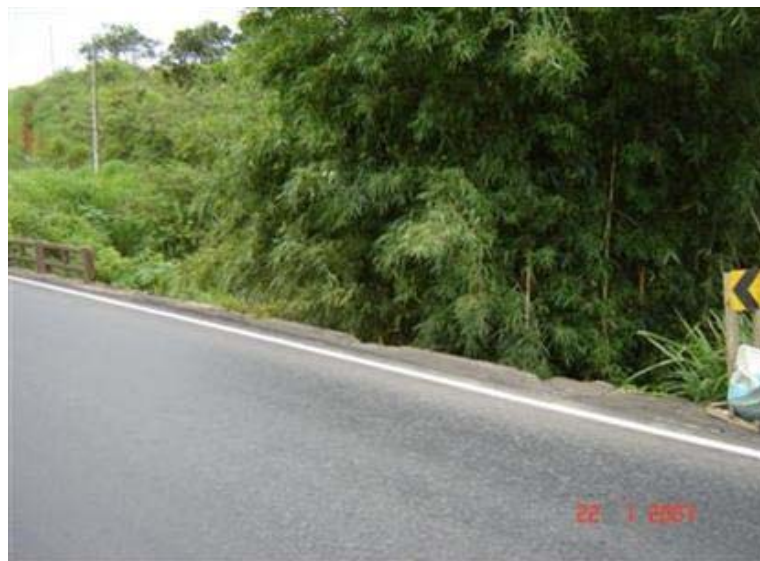
FOTO 3:
Guarda - Corpo Faltante

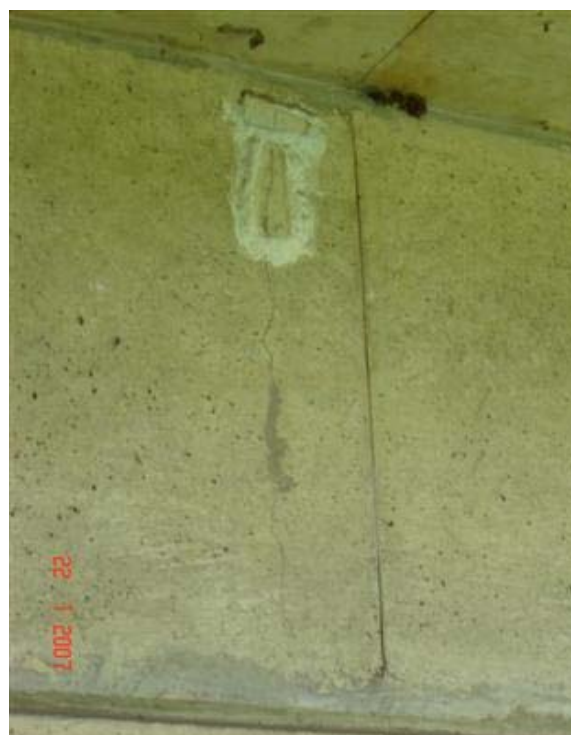
FOTO 4:
Fissura na Lateral do Caixaão
