# PESQUISAS E ESTUDOS DE VIABILIDADE DE PPP

## Sistema Rodoviário Federal Minas Gerais, Goiás e Distrito Federal

*Produto 3A*  
**ESTUDOS DE ENGENHARIA I**  
**CADASTRO DE OBRAS DE ARTE ESPECIAIS**  
**TOMO I**

Março / 2007

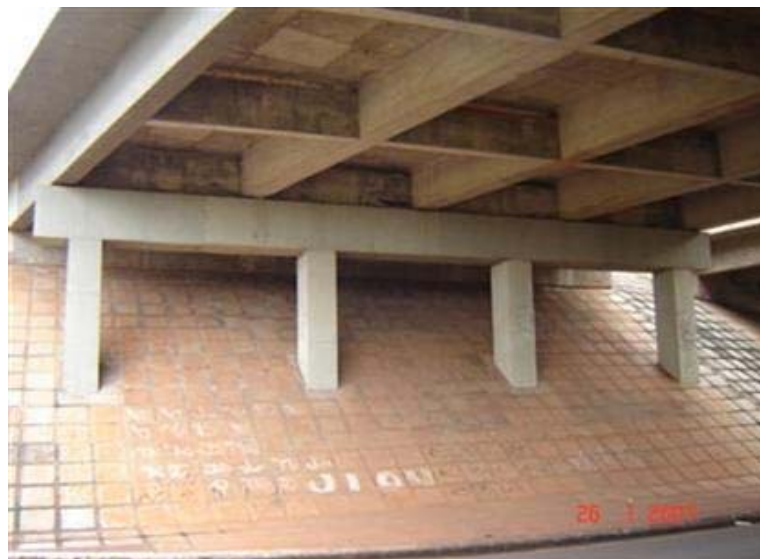
**FOTO 4:**  
Pto Isolado c/ Impacto

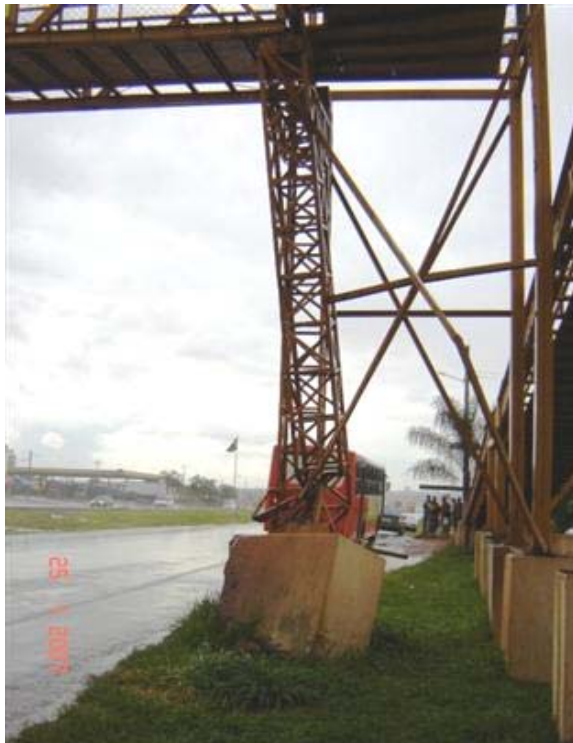
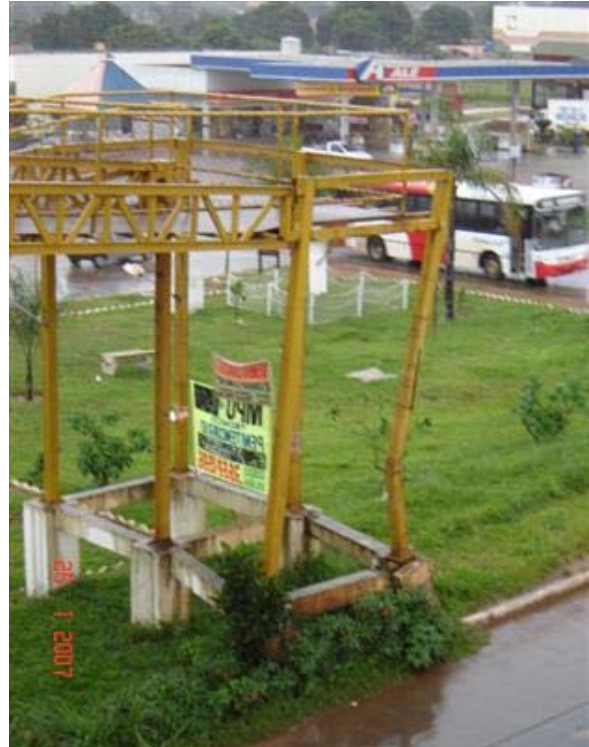
**FOTO 3 e 4:**  
Marcas do Impacto nos Pilares Metálicos

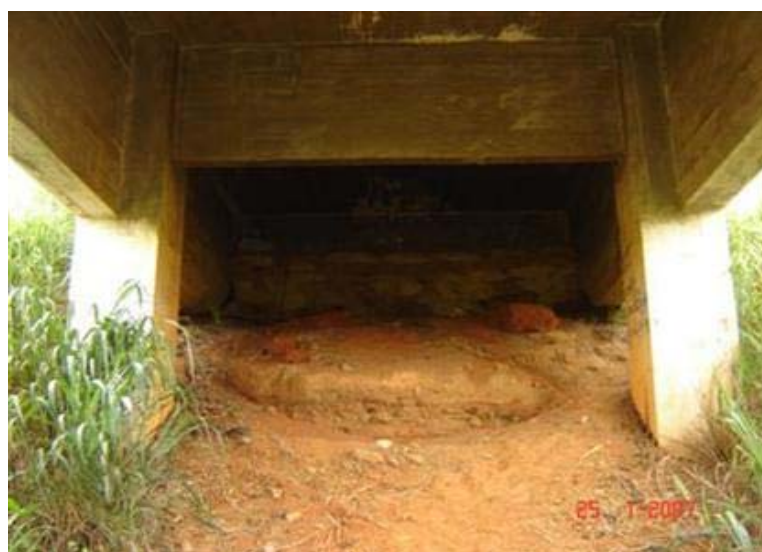
**FOTO 5:**  
Terrapleno Desprotegido

Condição geral de conservação : obra ruim (várias fissuras de grande abertura no tabuleiro)

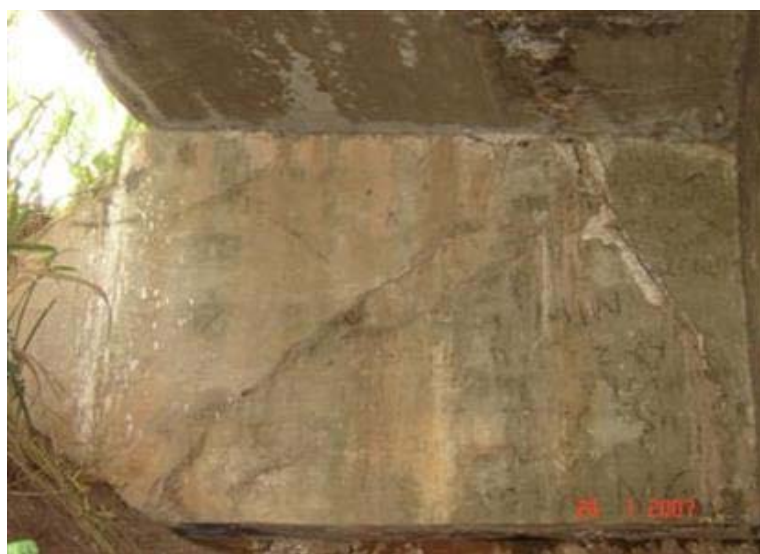
**FOTO 4:**  
Rompimento da Ala

Condição geral de conservação : obra ruim (rompimento da ala + fissuras no tabuleiro)

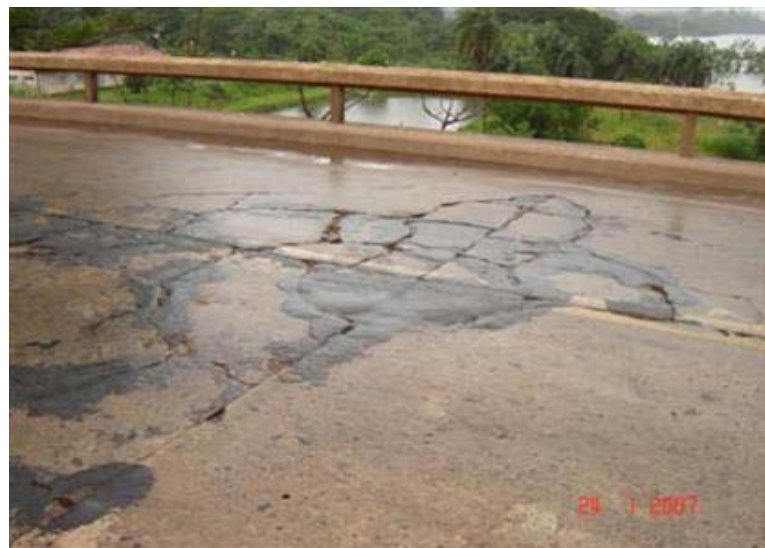
**FOTO 5:**  
Pavimento Rígido Deteriorado

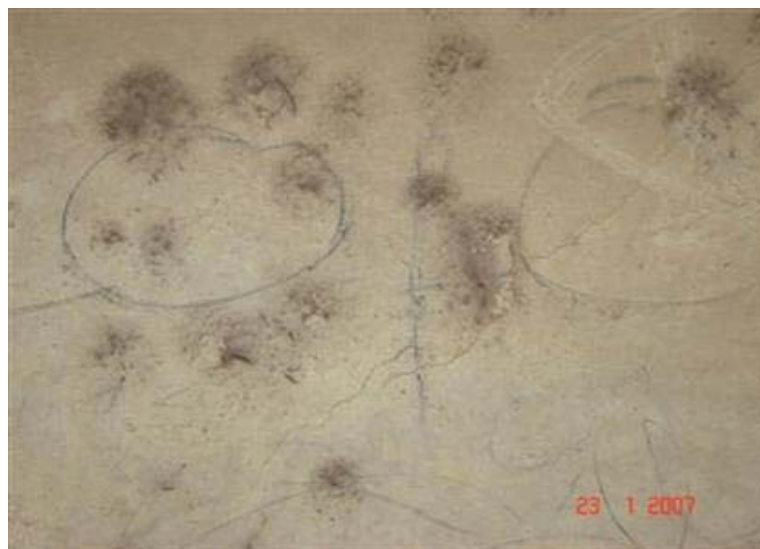
Obs: Várias fissuras de flexão nas vigas longarinas. Estrada secundária sob a obra.

**FOTO 4:**  
Fissuras na Longarina

Condição geral de conservação : obra ruim (várias fissuras de grande abertura nas longarinas)

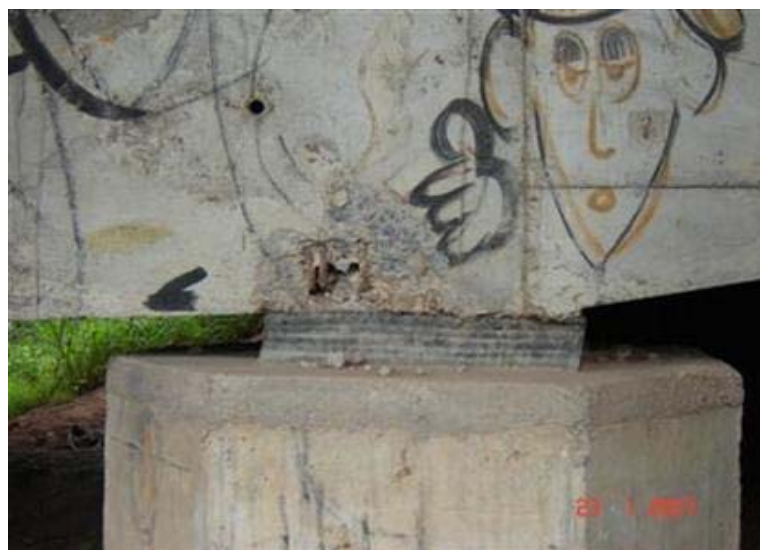
**FOTO 5:**  
Neoprene em bom estado

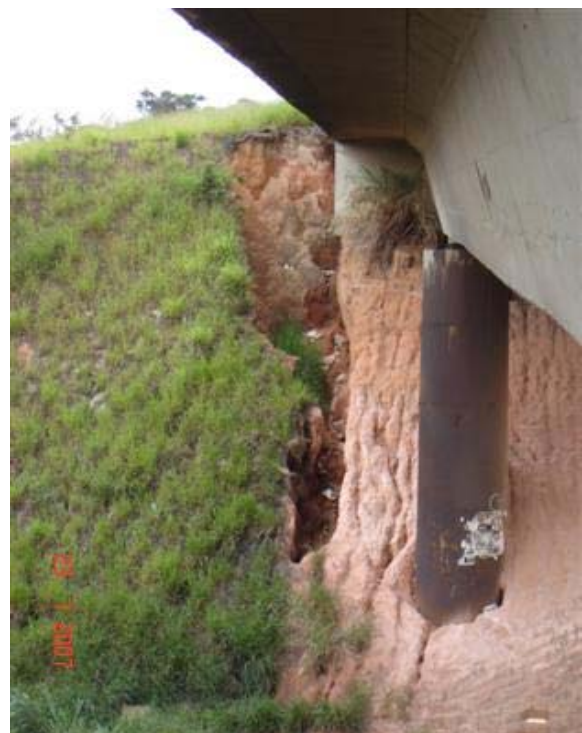
**FOTOS 4 e 5:**  
Erosão nos Taludes Desprotegidos
