3ª ETAPA DE CONCESSÕES RODOVIÁRIAS - FASE 1

Sistema Rodoviário Federal
Minas Gerais, Goiás e Distrito Federal

Produto 15

ATUALIZAÇÃO DOS ESTUDOS DE ENGENHARIA PRELIMINARES
E ESTUDOS AMBIENTAIS

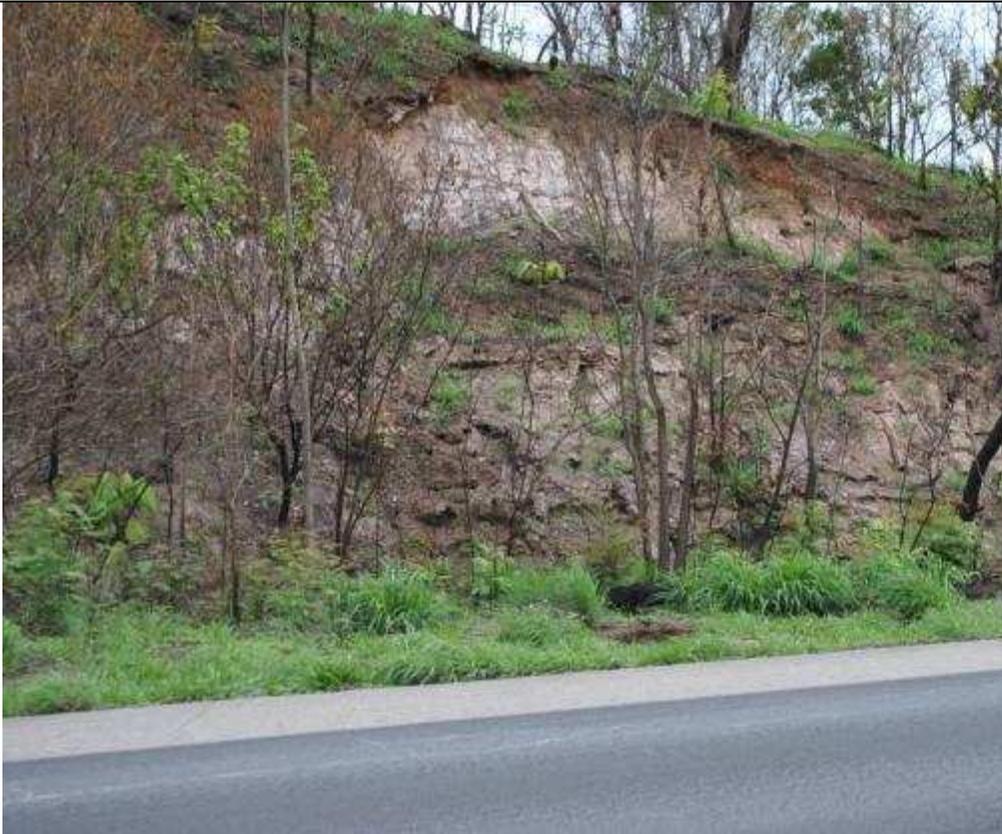
GRUPO I – FAIXA DE DOMÍNIO E ÁREAS ADJACENTES			
	DISCRIMINAÇÃO E CLASSIFICAÇÃO DO PROBLEMA: ES-08			
	LOCALIZAÇÃO		COBERTURA VEGETAL (m2)	
	km	46,0	Gramíneas	0
	Lado	E	Arbustivas	0
	Distância ao Eixo	10 m	Arbóreas	0
	Montante	x	Inexistente	40
	Jusante		CLASSIF. DO MATERIAL(%)	
	DIMENSÕES (m)		1ª. Categoria	100
	Comprimento	10,0	2ª. Categoria	0
	Largura	5,0	3ª. Categoria	0
	Altura	4,0	GRAVIDADE	
	PRESENÇA DE ÁGUA		Interna	00
	Lençol freático aflorante		Externa	00
	Retenção águas pluviais			
SOLUÇÃO PROPOSTA				
SOLUÇÃO: Implantação de tela metálica na face do talude presa com chumbadores e posterior revestimento com concreto projetado.		QUANTITATIVOS: 40 m2 de tela ,40 chumbadores de 3,0m de comprimento, 40m2 de gunitagem.		
COMENTÁRIOS: Problema detectado em 10/2011.

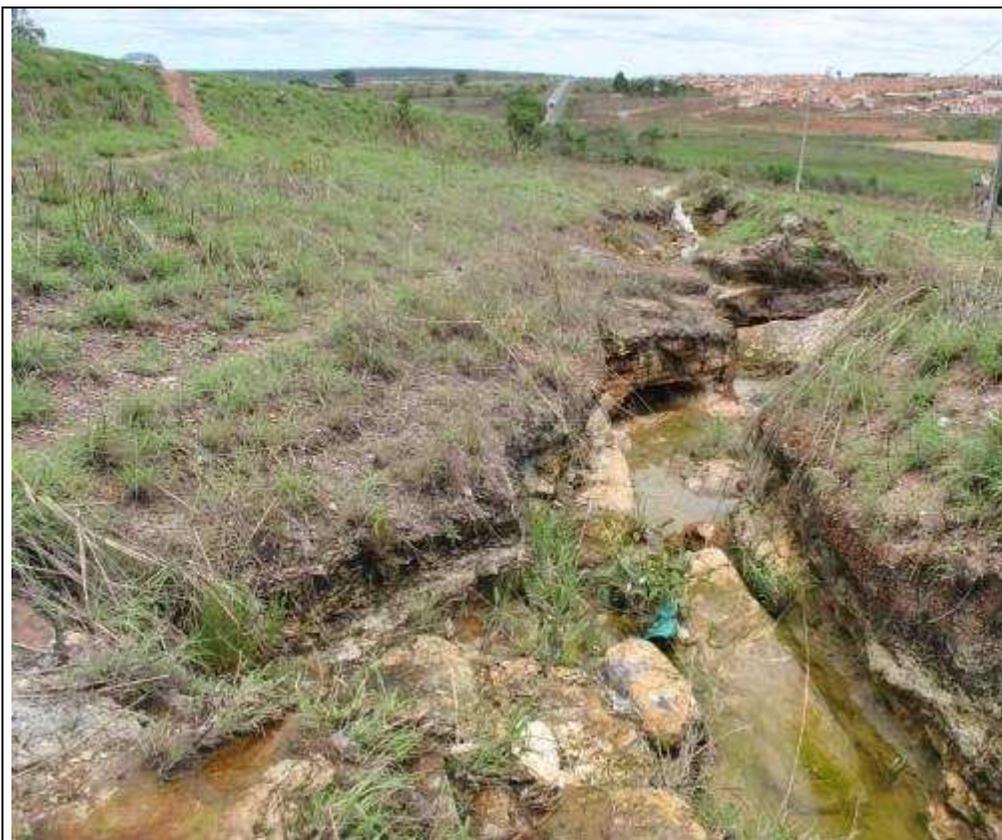
GRUPO I – FAIXA DE DOMÍNIO E ÁREAS ADJACENTES			
DISCRIMINAÇÃO E CLASSIFICAÇÃO DO PROBLEMA: ER-32			
LOCALIZAÇÃO		COBERTURA VEGETAL (m2)	
km	97,0	Gramíneas	10
Lado	D	Arbustivas	0
Distância ao Eixo	20m	Arbóreas	0
Montante		Inexistente	90
Jusante	x	CLASSIF. DO MATERIAL(%)	
DIMENSÕES (m)		1ª. Categoria	40
Comprimento	300,0	2ª. Categoria	40
Largura	5,0	3ª. Categoria	20
Altura	2,0	GRAVIDADE	
PRESENÇA DE ÁGUA		Interna	01
Lençol freático aflorante	x	Externa	01
Retenção águas pluviais			
SOLUÇÃO PROPOSTA			
SOLUÇÃO: canalização com muro de gabiões.		QUANTITATIVOS:

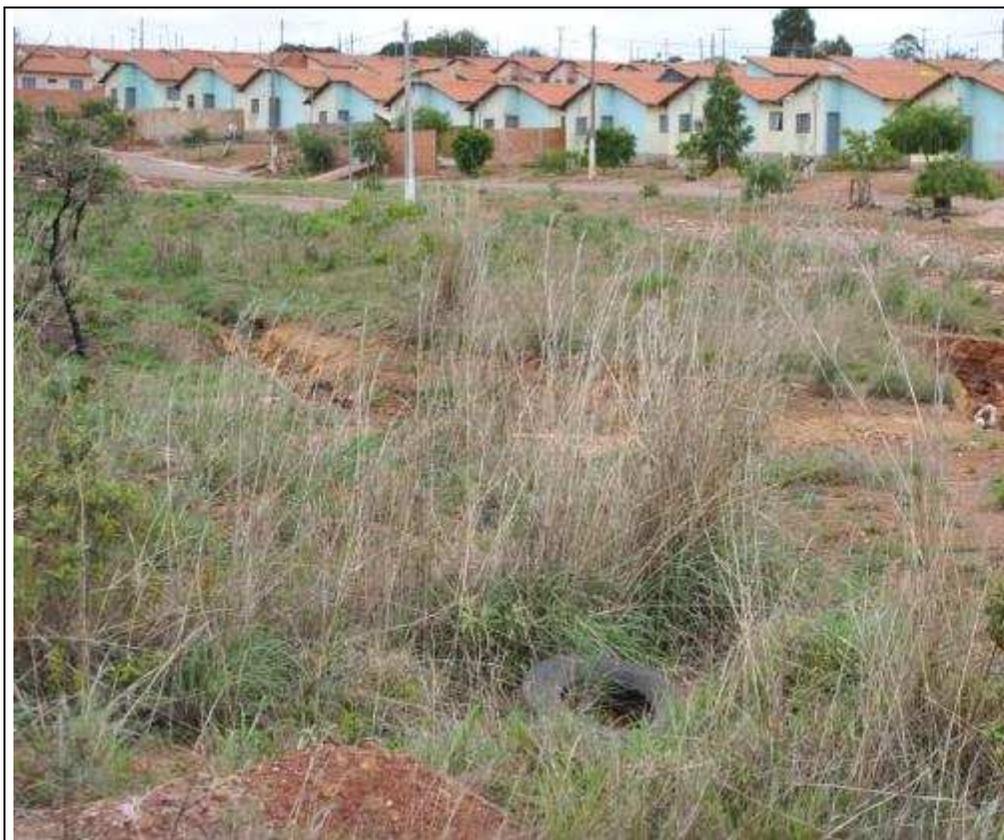
GRUPO I – FAIXA DE DOMÍNIO E ÁREAS ADJACENTES			
DISCRIMINAÇÃO E CLASSIFICAÇÃO DO PROBLEMA: ER-32			
LOCALIZAÇÃO		COBERTURA VEGETAL (m2)	
km	98,0	Gramíneas	50
Lado	D	Arbustivas	0
Distância ao Eixo	30m	Arbóreas	0
Montante		Inexistente	50
Jusante	x	CLASSIF. DO MATERIAL(%)	
DIMENSÕES (m)		1ª. Categoria	40
Comprimento	50,0	2ª. Categoria	40
Largura	2,0	3ª. Categoria	20
Altura	1,0	GRAVIDADE	
PRESENÇA DE ÁGUA		Interna	01
Lençol freático aflorante	x	Externa	01
Retenção águas pluviais			
SOLUÇÃO PROPOSTA			
SOLUÇÃO: revestimento das paredes da voçoroca e implantação de vertedores de concreto.		QUANTITATIVOS:

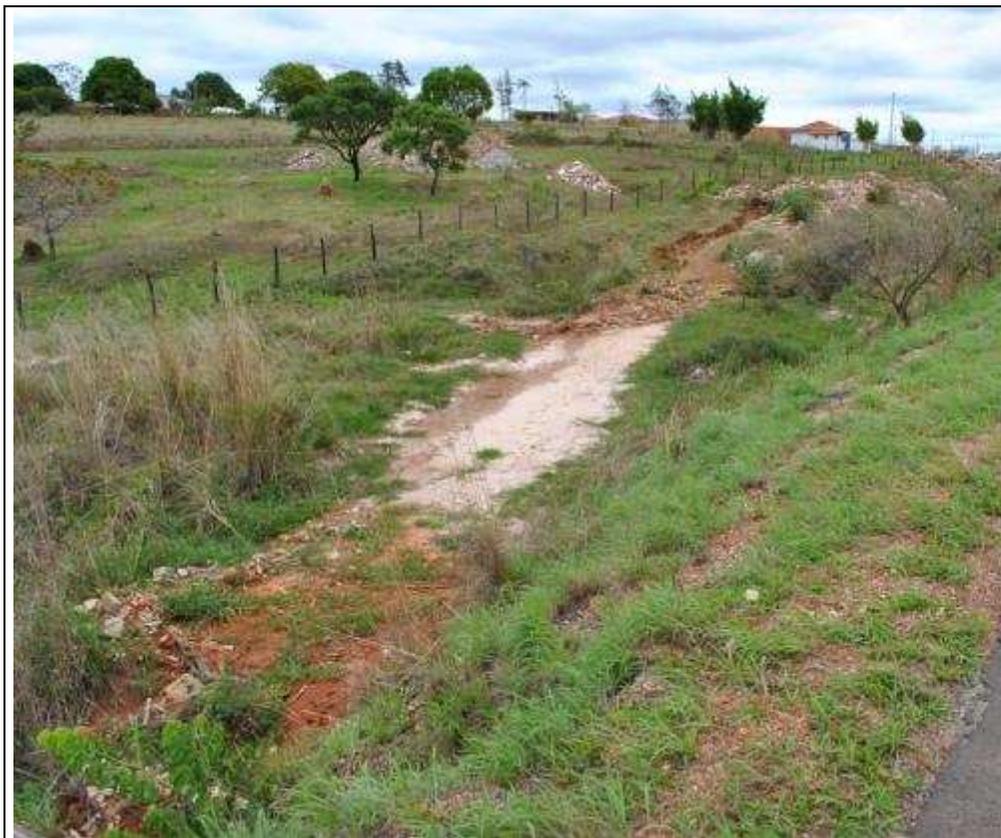
GRUPO I – FAIXA DE DOMÍNIO E ÁREAS ADJACENTES			
DISCRIMINAÇÃO E CLASSIFICAÇÃO DO PROBLEMA: ER-32			
LOCALIZAÇÃO		COBERTURA VEGETAL (m2)	
km	99,0	Gramíneas	50
Lado	D	Arbustivas	0
Distância ao Eixo	15m	Arbóreas	0
Montante		Inexistente	50
Jusante	x	CLASSIF. DO MATERIAL(%)	
DIMENSÕES (m)		1ª. Categoria	40
Comprimento	100,0	2ª. Categoria	40
Largura	5,0	3ª. Categoria	20
Altura	1,0	GRAVIDADE	
PRESENÇA DE ÁGUA		Interna	01
Lençol freático aflorante	x	Externa	01
Retenção águas pluviais			
SOLUÇÃO PROPOSTA			
SOLUÇÃO: A solução ora utilizada é a de preenchimento das voçorocas com entulho, propiciando a formação de um dreno enterrado, porém não se conhece a eficácia da mesma.		QUANTITATIVOS:

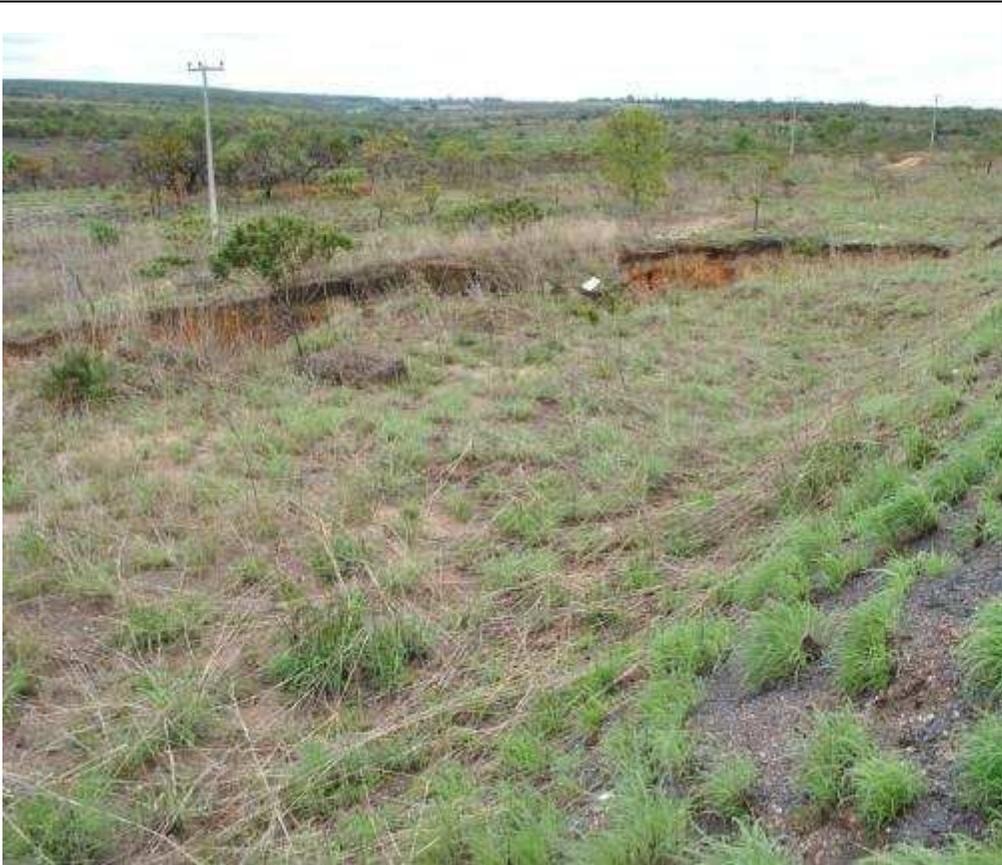
GRUPO I – FAIXA DE DOMÍNIO E ÁREAS ADJACENTES			
	DISCRIMINAÇÃO E CLASSIFICAÇÃO DO PROBLEMA: ER-32			
	LOCALIZAÇÃO		COBERTURA VEGETAL (m2)	
	km	101,2	Gramíneas	80
	Lado	D	Arbustivas	10
	Distância ao Eixo	15m	Arbóreas	0
	Montante		Inexistente	10
	Jusante	x	CLASSIF. DO MATERIAL(%)	
	DIMENSÕES (m)		1ª. Categoria	30
	Comprimento	100,0	2ª. Categoria	50
	Largura	3,0	3ª. Categoria	20
	Altura	2,0	GRAVIDADE	
	PRESENÇA DE ÁGUA		Interna	01
	Lençol freático aflorante	x	Externa	00
	Retenção águas pluviais			
SOLUÇÃO PROPOSTA				
SOLUÇÃO: Regularização das paredes da voçoroca e seu revestimento com bidim, seguido do preenchimento das cavidades com brita, formando um dreno cego.		QUANTITATIVOS:		
COMENTÁRIOS: Problema detectado em 10/2011.

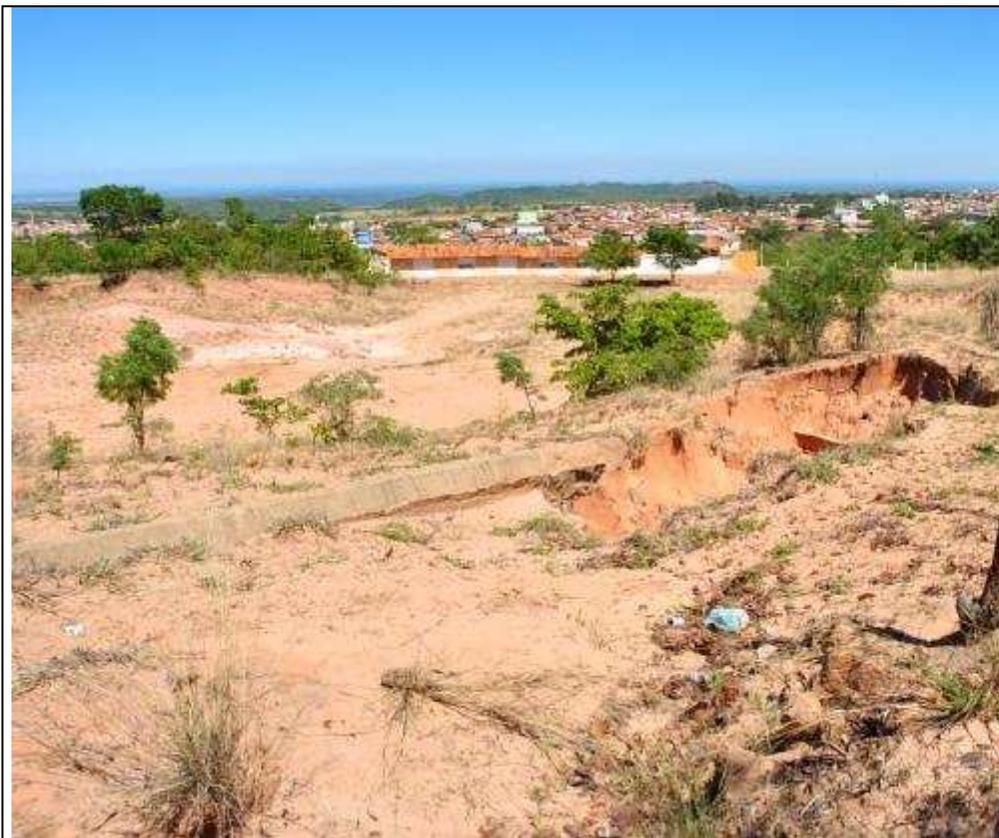
GRUPO I – FAIXA DE DOMÍNIO E ÁREAS ADJACENTES			
DISCRIMINAÇÃO E CLASSIFICAÇÃO DO PROBLEMA: ER-04			
LOCALIZAÇÃO		COBERTURA VEGETAL (m2)	
km	145,0	Gramíneas	10
Lado	D/E	Arbustivas	20
Distância ao Eixo	20 m	Arbóreas	10
Montante		Inexistente	60
Jusante	x	CLASSIF. DO MATERIAL(%)	
DIMENSÕES (m)		1ª. Categoria	100
Comprimento	200	2ª. Categoria	0
Largura	50	3ª. Categoria	0
Altura	5	GRAVIDADE	
PRESENÇA DE ÁGUA		Interna	01
Lençol freático aflorante		Externa	01
Retenção águas pluviais			
SOLUÇÃO PROPOSTA			
SOLUÇÃO: Reafeiçoamento dos terrenos, plantio de gramíneas nas áreas expostas e recomposição das canaletas de drenagem.		QUANTITATIVOS

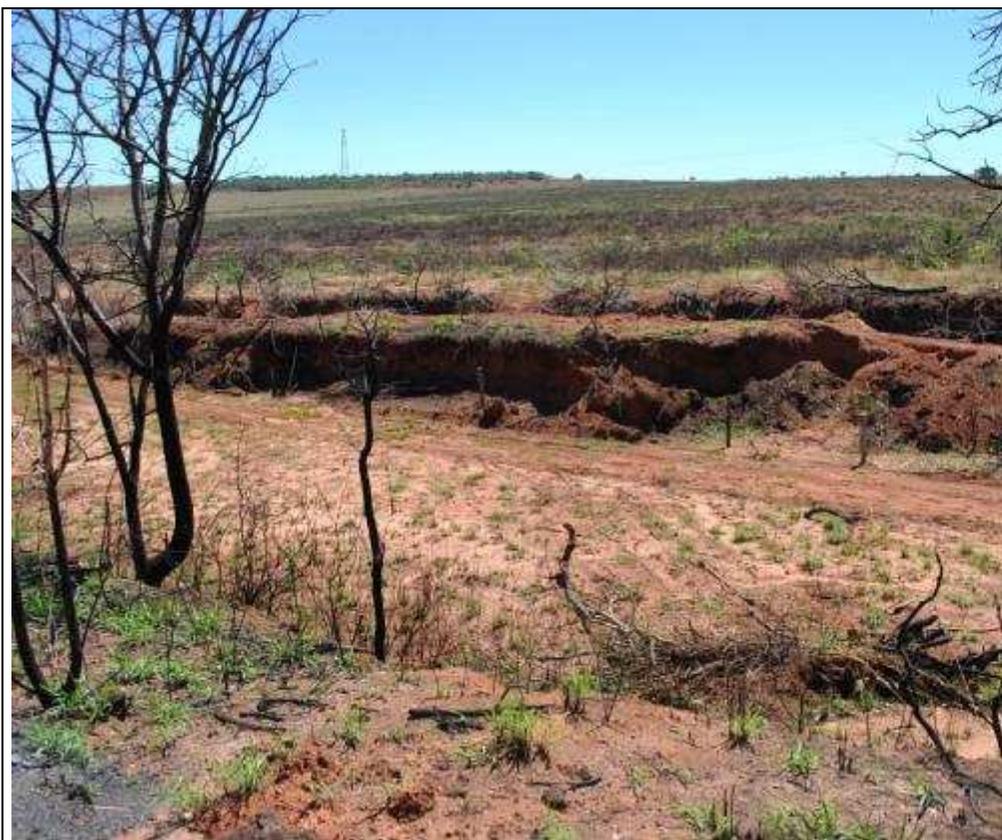
GRUPO I – FAIXA DE DOMÍNIO E ÁREAS ADJACENTES			
DISCRIMINAÇÃO E CLASSIFICAÇÃO DO PROBLEMA: ES-11			
LOCALIZAÇÃO		COBERTURA VEGETAL (m2)	
km	151,0	Gramíneas	40
Lado	E	Arbustivas	00
Distância ao Eixo	25 m	Arbóreas	00
Montante		Inexistente	60
Jusante	x	CLASSIF. DO MATERIAL(%)	
DIMENSÕES (m)		1ª. Categoria	100
Comprimento	100,0	2ª. Categoria	0
Largura	10,0	3ª. Categoria	0
Altura	2,0	GRAVIDADE	
PRESENÇA DE ÁGUA		Interna	00
Lençol freático aflorante		Externa	00
Retenção águas pluviais			
SOLUÇÃO PROPOSTA			
SOLUÇÃO: Retaludamento, reafeiçoamento dos terrenos, plantio de gramíneas.		QUANTITATIVOS

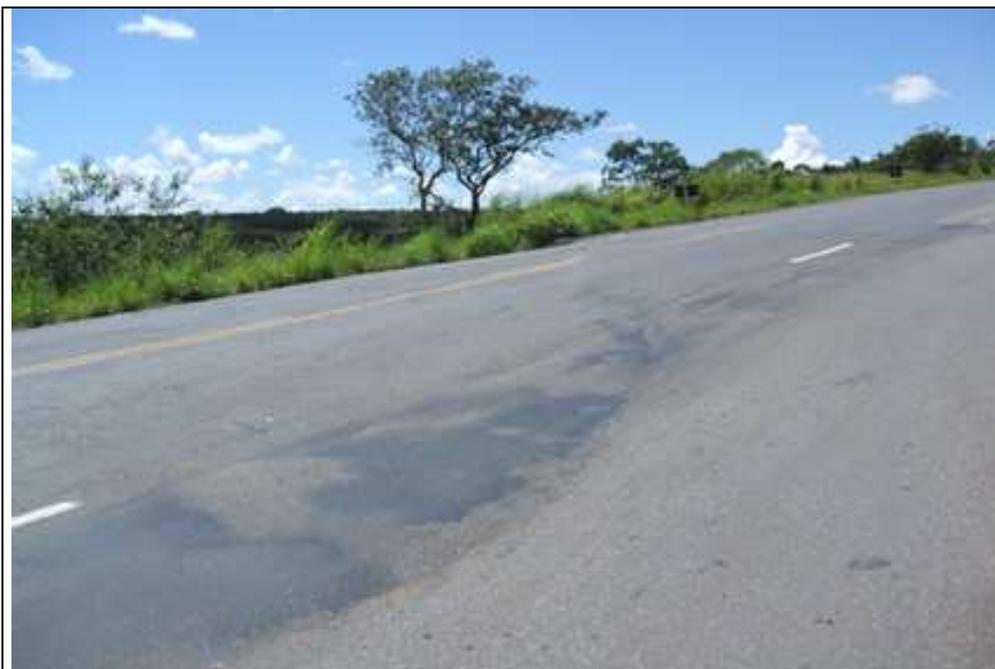
GRUPO I – FAIXA DE DOMÍNIO E ÁREAS ADJACENTES			
DISCRIMINAÇÃO E CLASSIFICAÇÃO DO PROBLEMA: RE-26			
LOCALIZAÇÃO		COBERTURA VEGETAL (m2)	
km	177,1	Gramíneas	
Lado	E	Arbustivas	
Distância ao Eixo	5 m	Arbóreas	
Montante	x	Inexistente	
Jusante	x	CLASSIF. DO MATERIAL(%)	
DIMENSÕES (m)		1ª. Categoria	100
Comprimento	20	2ª. Categoria	0
Largura	10	3ª. Categoria	0
Altura	2	GRAVIDADE	
PRESENÇA DE ÁGUA		Interna	02
Lençol freático aflorante	x	Externa	02
Retenção águas pluviais			
SOLUÇÃO PROPOSTA			
SOLUÇÃO: remoção e reconstrução do maciço de aterro no trecho afetado e impermeabilização ou concretagem da vala coletora de surgências d'água		QUANTITATIVOS: <ul style="list-style-type: none"> • 500 m³ de escavação; • 500 m³ de novo aterro recompactado; • 100 m de vala concretada

COMENTÁRIOS: A origem do recalque é devida à má resolução do problema de surgências d'água existente do lado direito da pista, interceptadas longitudinalmente a esta por valeta escavada, a qual apresenta-se ravinada, não evitando infiltrações d'água no aterro.

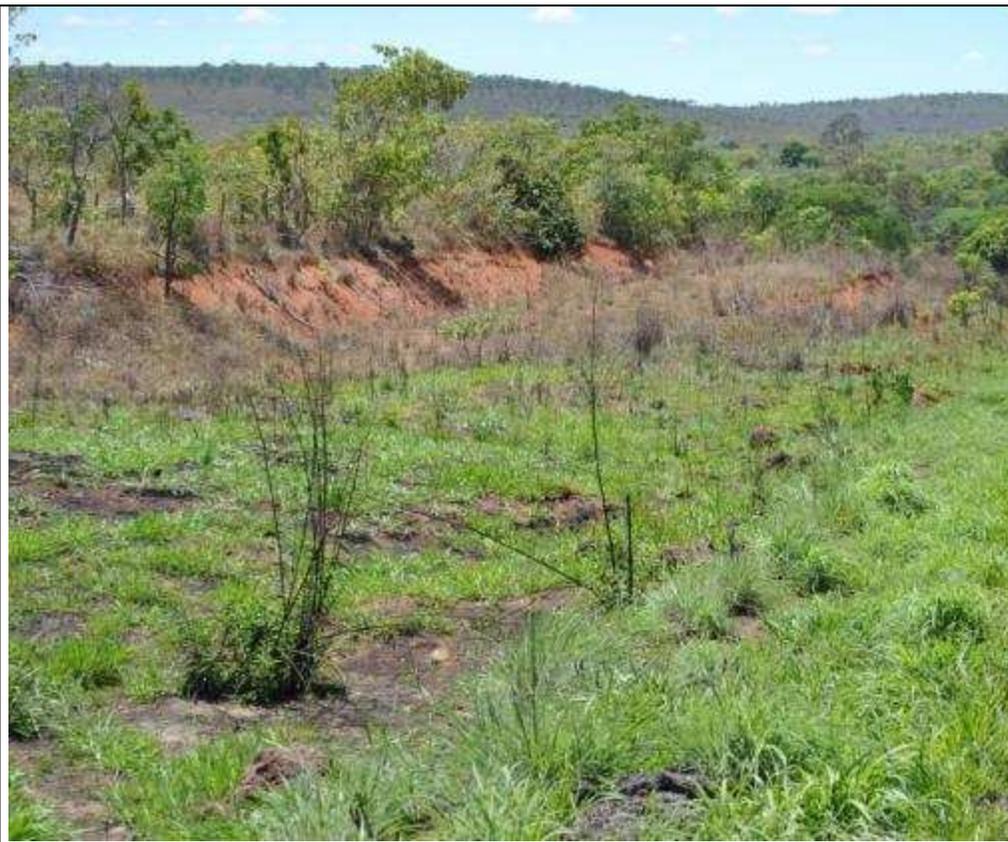
GRUPO I – FAIXA DE DOMÍNIO E ÁREAS ADJACENTES			
	DISCRIMINAÇÃO E CLASSIFICAÇÃO DO PROBLEMA: ER-04			
	LOCALIZAÇÃO		COBERTURA VEGETAL (m2)	
	km	180,2	Gramíneas	200
	Lado	E	Arbustivas	50
	Distância ao Eixo	30 m	Arbóreas	50
	Montante		Inexistente	200
	Jusante	x	CLASSIF. DO MATERIAL(%)	
	DIMENSÕES (m)		1ª. Categoria	100
	Comprimento	100,0	2ª. Categoria	0
	Largura	5,0	3ª. Categoria	0
	Altura	2 a 3	GRAVIDADE	
	PRESENÇA DE ÁGUA		Interna	00
	Lençol freático aflorante	x	Externa	00
	Retenção águas pluviais			
SOLUÇÃO PROPOSTA				
SOLUÇÃO: recuperação do sistema de drenagem superficial, reafeiçoamento do terreno e plantio de gramíneas nas áreas expostas.		QUANTITATIVOS:		
COMENTÁRIOS: A origem do ravinamento é em parte por desagregação superficial de pelitos e em parte pela ausência de dispositivos de drenagem superficial.

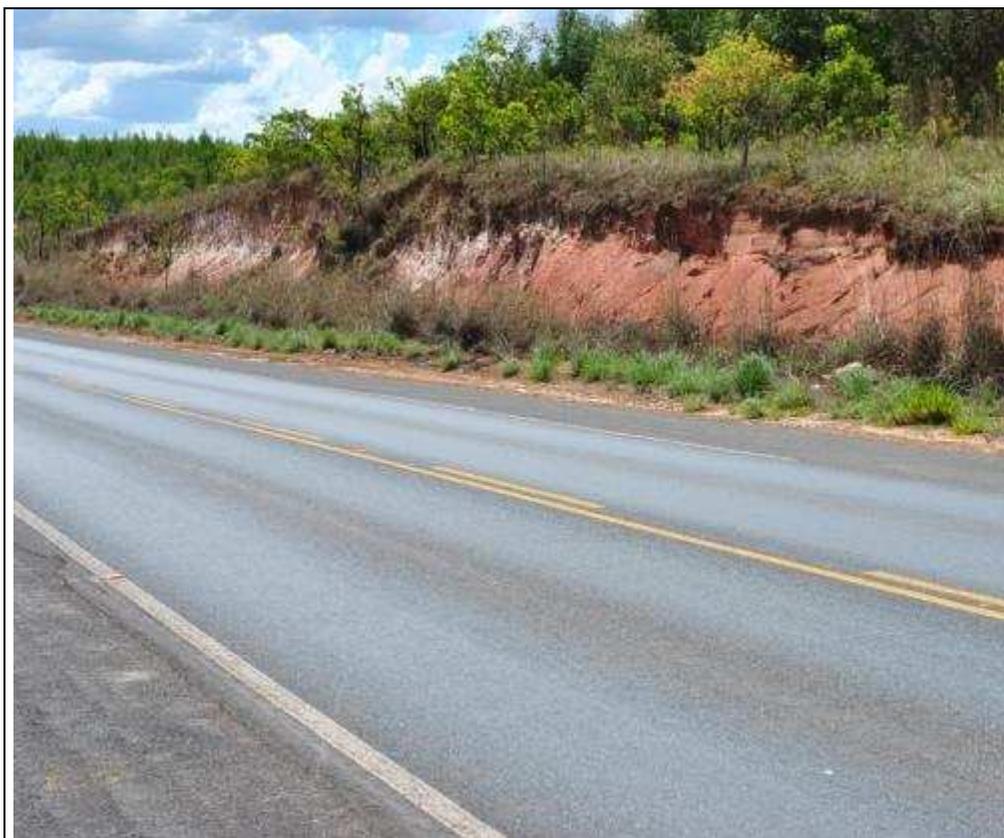
GRUPO I – FAIXA DE DOMÍNIO E ÁREAS ADJACENTES			
DISCRIMINAÇÃO E CLASSIFICAÇÃO DO PROBLEMA: ES-11			
LOCALIZAÇÃO		COBERTURA VEGETAL (m2)	
km	243,5	Gramíneas	100
Lado	E	Arbustivas	0
Distância ao Eixo	8,0 m	Arbóreas	0
Montante	x	Inexistente	200
Jusante	x	CLASSIF. DO MATERIAL(%)	
DIMENSÕES (m)		1ª. Categoria	100
Comprimento	100	2ª. Categoria	0
Largura	1	3ª. Categoria	0
Altura	3	GRAVIDADE	
PRESENÇA DE ÁGUA		Interna	00
Lençol freático aflorante		Externa	00
Retenção águas pluviais			
SOLUÇÃO PROPOSTA			
SOLUÇÃO:		QUANTITATIVOS:	
<ul style="list-style-type: none"> • retaludamento e revestimento com gramíneas; • implantação de canaleta 		<ul style="list-style-type: none"> • 300 m³ de corte • 300 m² de gramíneas • 100 m de canaleta

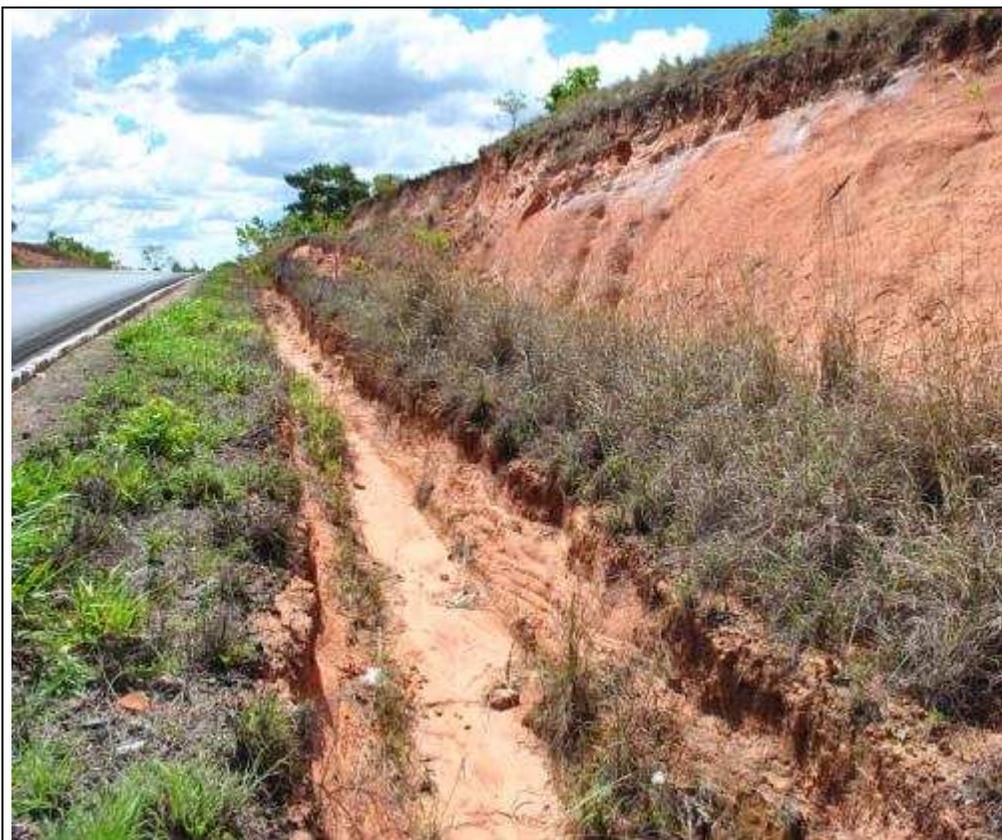
GRUPO I – FAIXA DE DOMÍNIO E ÁREAS ADJACENTES			
DISCRIMINAÇÃO E CLASSIFICAÇÃO DO PROBLEMA: ER-03			
LOCALIZAÇÃO		COBERTURA VEGETAL (m2)	
km	244,0	Gramíneas	300
Lado	E/D	Arbustivas	0
Distância ao Eixo	10 m	Arbóreas	0
Montante	x	Inexistente	700
Jusante		CLASSIF. DO MATERIAL(%)	
DIMENSÕES (m)		1ª. Categoria	100
Comprimento	100	2ª. Categoria	0
Largura		3ª. Categoria	0
Altura	3	GRAVIDADE	
PRESENÇA DE ÁGUA		Interna	01
Lençol freático aflorante		Externa	00
Retenção águas pluviais			
SOLUÇÃO PROPOSTA			
SOLUÇÃO:		QUANTITATIVOS:	
<ul style="list-style-type: none"> • implantação de canaleta meia-cana ao longo de toda a extensão do talude 		<ul style="list-style-type: none"> • 100 m de canaleta

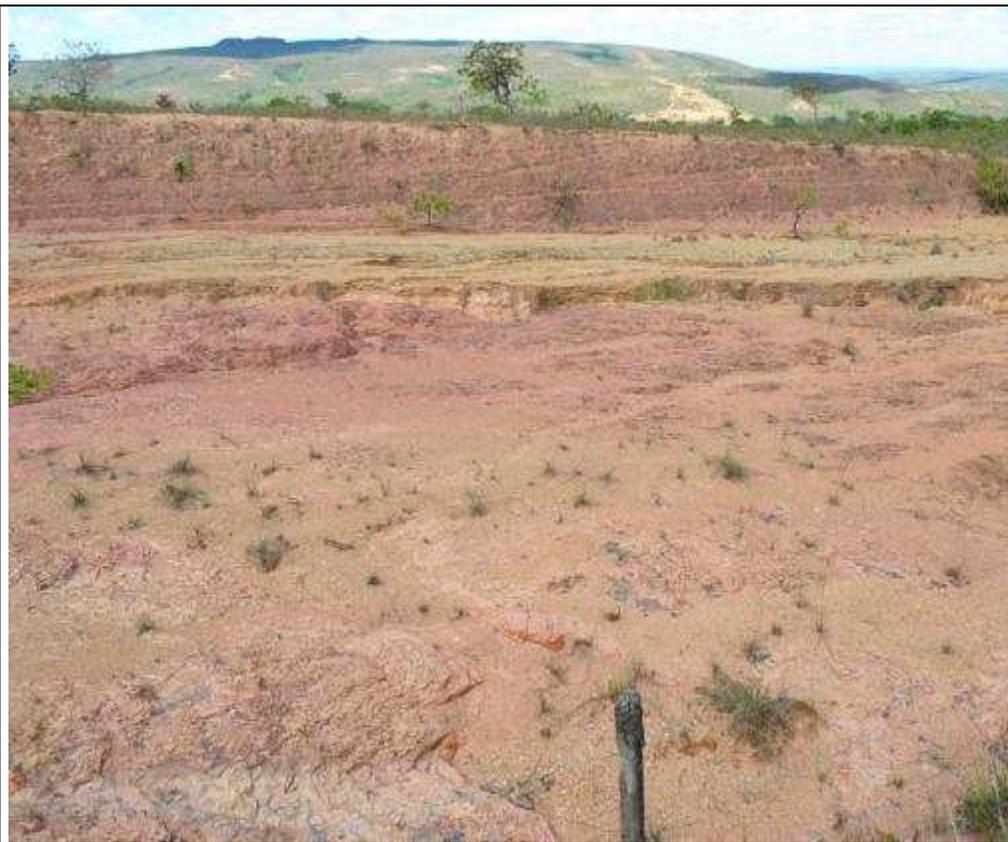
GRUPO I – FAIXA DE DOMÍNIO E ÁREAS ADJACENTES			
	DISCRIMINAÇÃO E CLASSIFICAÇÃO DO PROBLEMA: ER-32			
	LOCALIZAÇÃO		COBERTURA VEGETAL (m2)	
	km	245,2	Gramíneas	00
	Lado	E	Arbustivas	00
	Distância ao Eixo	50,0	Arbóreas	00
	Montante	x	Inexistente	10.000
	Jusante		CLASSIF. DO MATERIAL(%)	
	DIMENSÕES (m)		1ª. Categoria	100
	Comprimento	200	2ª. Categoria	0
	Largura	50,0	3ª. Categoria	0
	Altura	2,0	GRAVIDADE	
	PRESENÇA DE ÁGUA		Interna	00
	Lençol freático aflorante		Externa	00
	Retenção águas pluviais			
SOLUÇÃO PROPOSTA				
SOLUÇÃO: reaterro da ravina com brita, implantação de sistema de drenagem superficial, revestimento do terreno com solos residuais maduros, seguidos por camada de solos férteis e plantio de gramíneas.		QUANTITATIVOS:		
COMENTÁRIOS: Problema detectado em 10/2011. Erosão de solos de alteração de metapelitos em área de empréstimo situada junto à faixa de domínio.

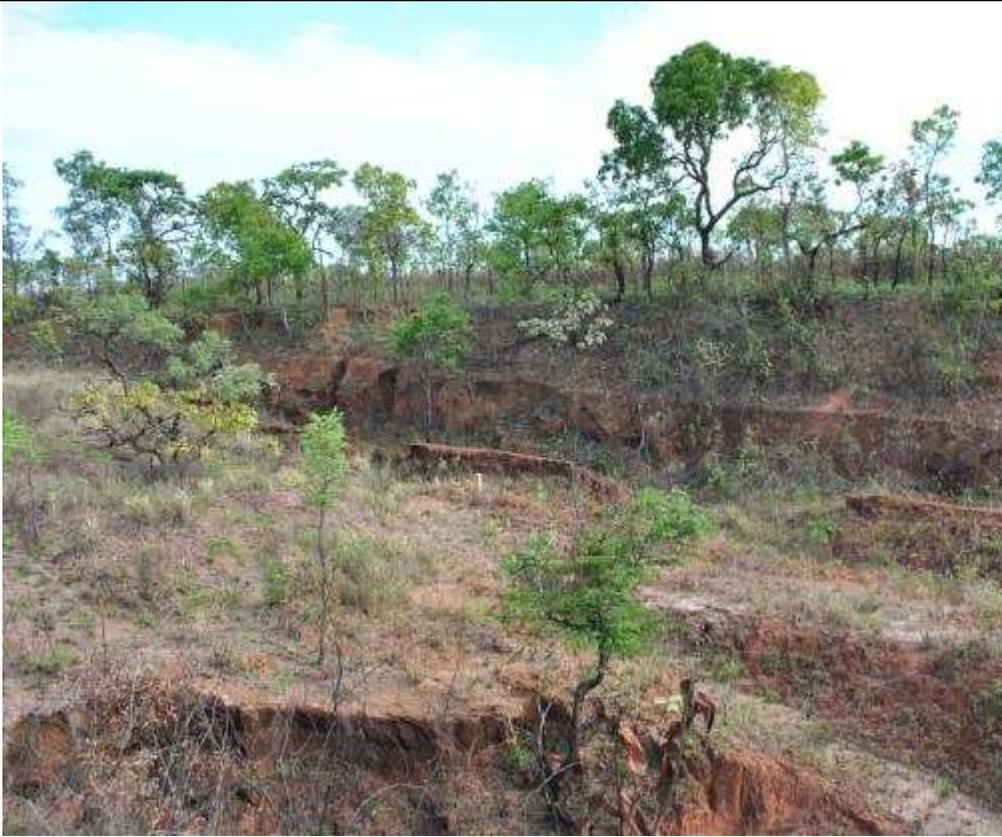
GRUPO I – FAIXA DE DOMÍNIO E ÁREAS ADJACENTES			
	DISCRIMINAÇÃO E CLASSIFICAÇÃO DO PROBLEMA: ER-33			
	LOCALIZAÇÃO		COBERTURA VEGETAL (m2)	
	km	285,0	Gramíneas	500
	Lado	E	Arbustivas	500
	Distância ao Eixo	50,0	Arbóreas	00
	Montante	x	Inexistente	1000
	Jusante		CLASSIF. DO MATERIAL(%)	
	DIMENSÕES (m)		1ª. Categoria	100
	Comprimento	100	2ª. Categoria	0
	Largura	20,0	3ª. Categoria	0
	Altura	5,0	GRAVIDADE	
	PRESENÇA DE ÁGUA		Interna	00
	Lençol freático aflorante		Externa	00
	Retenção águas pluviais			
SOLUÇÃO PROPOSTA				
SOLUÇÃO: Contenção dos processos erosivos de montante por desvio das águas emergentes, cobertura dos taludes com gramíneas		QUANTITATIVOS:		
COMENTÁRIOS: Problema detectado em 10/2011. Erosão de solos de alteração de metapelitos em área de empréstimo situada junto à faixa de domínio.

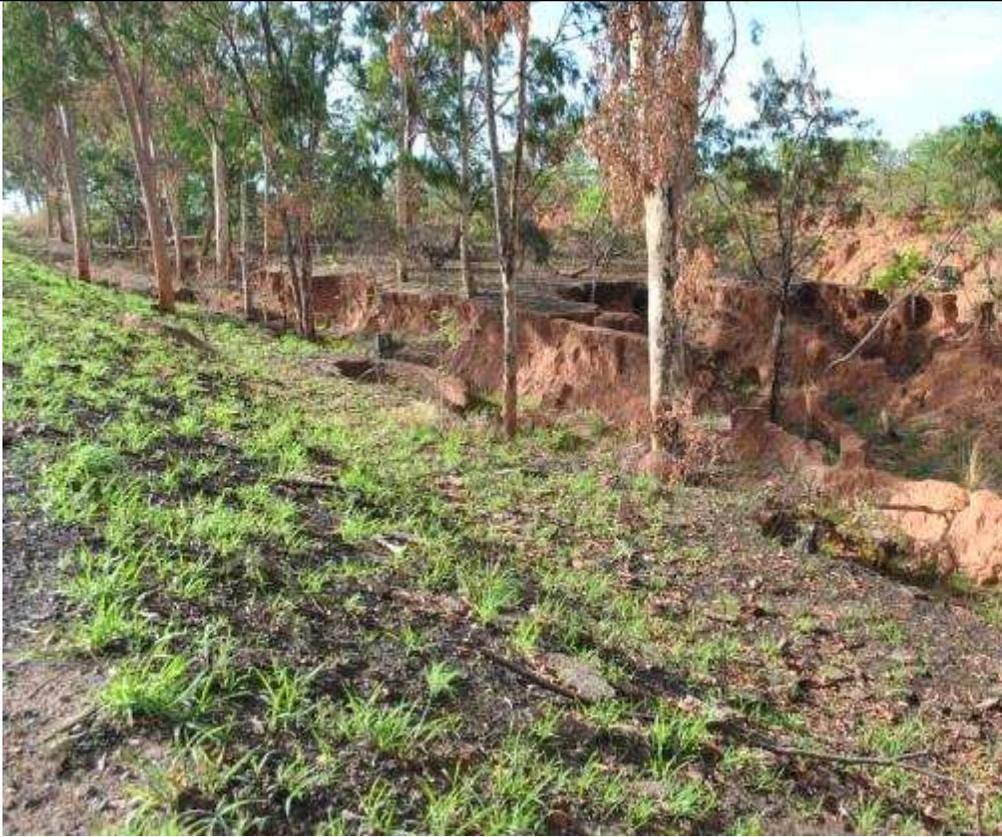
GRUPO I – FAIXA DE DOMÍNIO E ÁREAS ADJACENTES			
	DISCRIMINAÇÃO E CLASSIFICAÇÃO DO PROBLEMA: ER-33			
	LOCALIZAÇÃO		COBERTURA VEGETAL (m2)	
	km	286,4	Gramíneas	2.000
	Lado	D	Arbustivas	
	Distância ao Eixo	15 m	Arbóreas	500
	Montante	x	Inexistente	1.500
	Jusante		CLASSIF. DO MATERIAL(%)	
	DIMENSÕES (m)		1ª. Categoria	100
	Comprimento	200	2ª. Categoria	0
	Largura	20	3ª. Categoria	0
	Altura	4	GRAVIDADE	
	PRESENÇA DE ÁGUA		Interna	00
	Lençol freático aflorante		Externa	01
	Retenção águas pluviais			
SOLUÇÃO PROPOSTA				
SOLUÇÃO: Contenção dos processos erosivos de montante por desvio das águas emergentes, cobertura dos taludes com gramíneas		QUANTITATIVOS: <ul style="list-style-type: none"> • 250 m de canaletas; • 1.000 m² de grama. 		
COMENTÁRIOS: Trata-se de voçorocamento longitudinal ao eixo da via, induzido por área de empréstimo de solos a montante. A área foi parcialmente recuperada pela construção de diques transversais ao eixo das voçorocas, podendo-se considerar a porção degradada junto à estrada como consolidada. Entretanto, a erosão persiste nos limites da faixa de domínio, adentrando terrenos de terceiros. Os solos envolvidos são solos residuais de arenitos arcoseanos da Formação Três Marias.

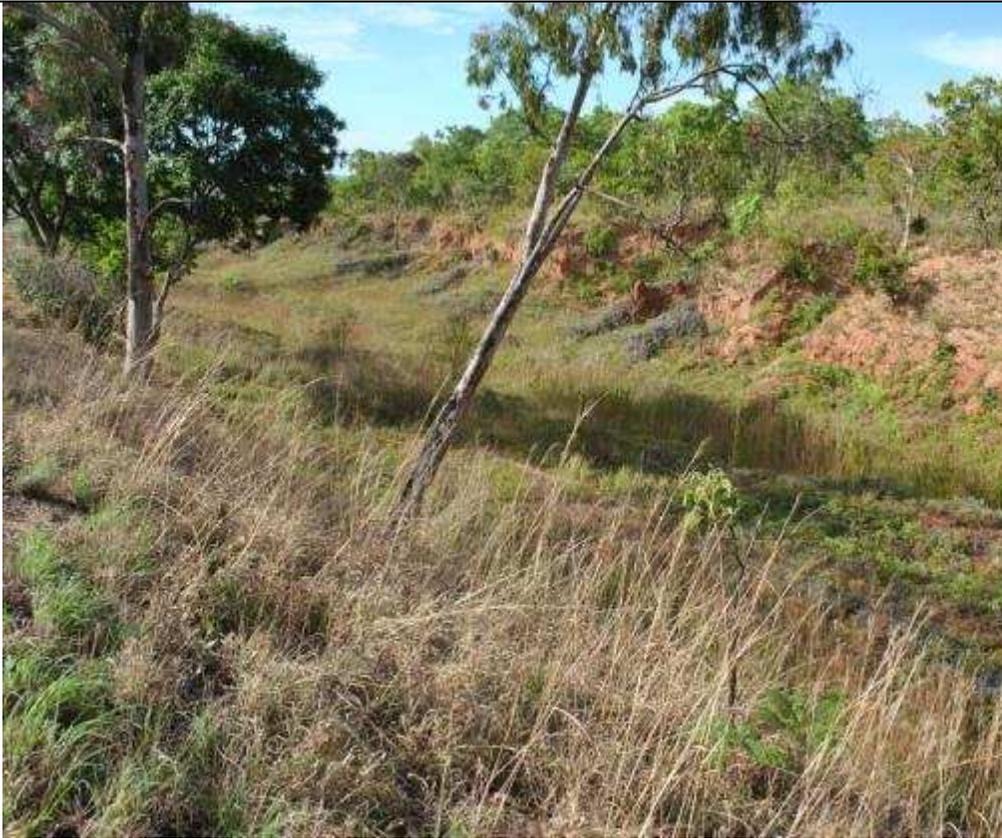
GRUPO I – FAIXA DE DOMÍNIO E ÁREAS ADJACENTES			
	DISCRIMINAÇÃO E CLASSIFICAÇÃO DO PROBLEMA: ER-30			
	LOCALIZAÇÃO		COBERTURA VEGETAL (m2)	
	km	288	Gramíneas	100
	Lado	D	Arbustivas	0
	Distância ao Eixo	20 m	Arbóreas	0
	Montante	x	Inexistente	400
	Jusante		CLASSIF. DO MATERIAL(%)	
	DIMENSÕES (m)		1ª. Categoria	100
	Comprimento	100,0	2ª. Categoria	0
	Largura	5,0	3ª. Categoria	0
	Altura	4,0	GRAVIDADE	
	PRESENÇA DE ÁGUA		Interna	00
	Lençol freático aflorante		Externa	01
	Retenção águas pluviais			
SOLUÇÃO PROPOSTA				
SOLUÇÃO: implantação de canaleta de drenagem de crista do talude e vegetação das áreas expostas com gramíneas		QUANTITATIVOS: <ul style="list-style-type: none"> • 100 m de canaleta; • 2.000 m² de grama 		
COMENTÁRIOS: Solos essencialmente argilosos de pelitos da Formação Três Marias submetidos à erosão laminar com o desenvolvimento de sulcos transversais aos taludes de corte, ameaçando áreas externas à faixa de domínio da rodovia.

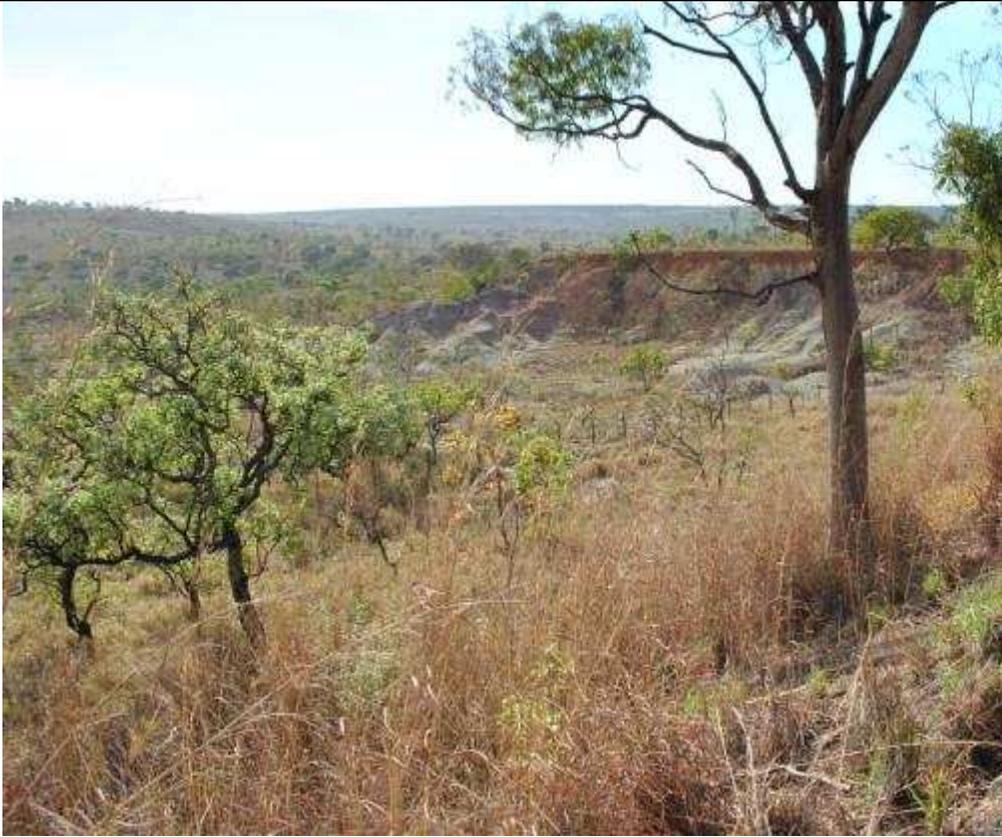
GRUPO I – FAIXA DE DOMÍNIO E ÁREAS ADJACENTES			
	DISCRIMINAÇÃO E CLASSIFICAÇÃO DO PROBLEMA: ER-30 e ER-31			
	LOCALIZAÇÃO		COBERTURA VEGETAL (m2)	
	km	288,4	Gramíneas	0
	Lado	E	Arbustivas	0
	Distância ao Eixo	30 m	Arbóreas	0
	Montante		Inexistente	500
	Jusante	x	CLASSIF. DO MATERIAL(%)	
	DIMENSÕES (m)		1ª. Categoria	100
	Comprimento	50,0	2ª. Categoria	0
	Largura	10,0	3ª. Categoria	0
	Altura	4,0	GRAVIDADE	
	PRESENÇA DE ÁGUA		Interna	00
	Lençol freático aflorante		Externa	01
	Retenção águas pluviais			
SOLUÇÃO PROPOSTA				
SOLUÇÃO: Remoção das pilhas de solos argilosos, regularização do talude e revestimento com gramíneas		QUANTITATIVOS: <ul style="list-style-type: none"> • 600 m³ de remoção de solos; • 500 m² de grama 		
COMENTÁRIOS: Trata-se de área de empréstimo de solos argilosos residuais de argilitos/folhelhos, a qual está quase que inteiramente recuperada e consolidada, remanescendo taludes de corte erodidos (erosão laminar e em sulcos) cujos níveis pelíticos sofrem ainda processo de empastilhamento, causando assoreamento das porções baixas. Remanescem ainda no local pilhas de sedimentos argilosos (cor cinza) de pelitos da Formação Três Marias.

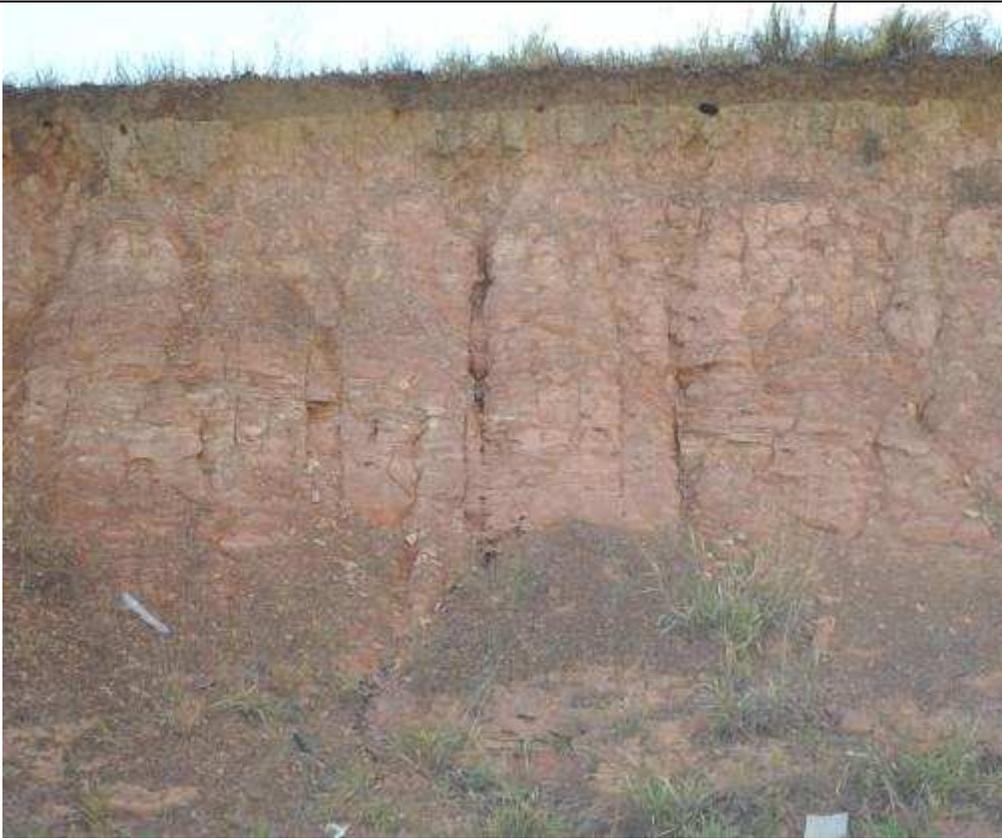
GRUPO I – FAIXA DE DOMÍNIO E ÁREAS ADJACENTES			
	DISCRIMINAÇÃO E CLASSIFICAÇÃO DO PROBLEMA: DS-06			
	LOCALIZAÇÃO		COBERTURA VEGETAL (m2)	
	km	302	Gramíneas	00
	Lado	D/E	Arbustivas	00
	Distância ao Eixo	20 m	Arbóreas	00
	Montante	x	Inexistente	500
	Jusante		CLASSIF. DO MATERIAL(%)	
	DIMENSÕES (m)		1ª. Categoria	80
	Comprimento	150,0	2ª. Categoria	20
	Largura		3ª. Categoria	0
	Altura	5,0	GRAVIDADE	
	PRESENÇA DE ÁGUA		Interna	01
	Lençol freático aflorante		Externa	01
	Retenção águas pluviais			
SOLUÇÃO PROPOSTA				
SOLUÇÃO: implantação de tela metálica fixada por chumbadores seguida por projeção de concreto projetado.		QUANTITATIVOS:		
		<ul style="list-style-type: none"> • 750 m² de tela; • 75 chumbadores de 3,0m de comprimento • 750 m² de concreto projetado; 		
<p>COMENTÁRIOS: Problema detectado em 10/2011. Talude de corte em solos de alteração de pelitos da Formação Três Marias submetidos à empastilhamento com desagregação superficial, provocando assoreamento de canaletas e contribuindo no assoreamento de áreas externas à faixa de domínio da rodovia.</p>

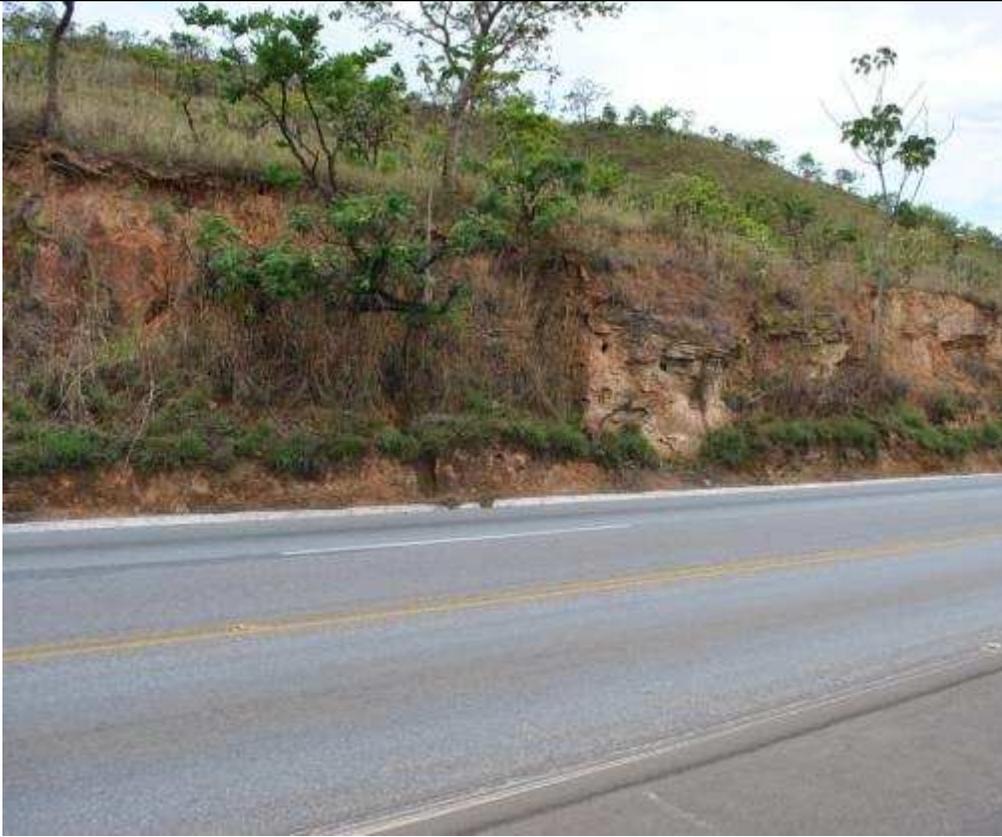
GRUPO I – FAIXA DE DOMÍNIO E ÁREAS ADJACENTES			
	DISCRIMINAÇÃO E CLASSIFICAÇÃO DO PROBLEMA: QB-14			
	LOCALIZAÇÃO		COBERTURA VEGETAL (m2)	
	km	330	Gramíneas	10,0
	Lado	E	Arbustivas	0
	Distância ao Eixo	6,0	Arbóreas	0
	Montante	x	Inexistente	10,0
	Jusante		CLASSIF. DO MATERIAL(%)	
	DIMENSÕES (m)		1ª. Categoria	70
	Comprimento	10,0	2ª. Categoria	20
	Largura	2,0	3ª. Categoria	10
	Altura	3,0	GRAVIDADE	
	PRESENÇA DE ÁGUA		Interna	01
	Lençol freático aflorante		Externa	00
	Retenção águas pluviais			
SOLUÇÃO PROPOSTA				
SOLUÇÃO: retaludamento com abatimento da inclinação do talude; muro de contenção com gabiões		QUANTITATIVOS: • 30 m ³ de escavação; • 30 m ³ de reaterro; • 20 m ³ de gabião		
COMENTÁRIOS: Trata-se de queda de blocos de rocha sã a pouco alterada (siltitos) da Formação Santa Maria.

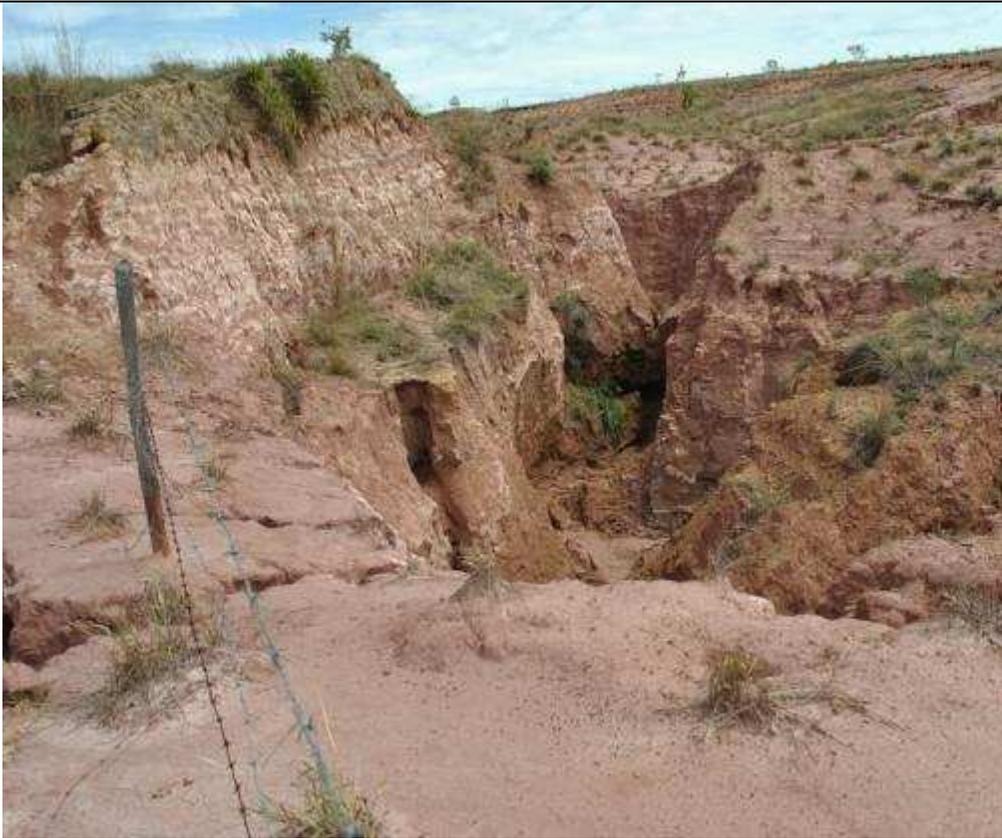
GRUPO I – FAIXA DE DOMÍNIO E ÁREAS ADJACENTES			
	DISCRIMINAÇÃO E CLASSIFICAÇÃO DO PROBLEMA: ER-30/ER-33			
	LOCALIZAÇÃO		COBERTURA VEGETAL (m2)	
	km	395,2	Gramíneas	200
	Lado	E	Arbustivas	0
	Distância ao Eixo	30 m	Arbóreas	0
	Montante	x	Inexistente	1.800
	Jusante		CLASSIF. DO MATERIAL(%)	
	DIMENSÕES (m)		1ª. Categoria	100
	Comprimento	100	2ª. Categoria	0
	Largura	20	3ª. Categoria	0
	Altura	2,0	GRAVIDADE	
	PRESENÇA DE ÁGUA		Interna	00
	Lençol freático aflorante		Externa	01
	Retenção águas pluviais			
SOLUÇÃO PROPOSTA				
SOLUÇÃO: Reafeiçoamento dos terrenos erodidos, com o aterramento das ravinas e implantação de sistema de drenagem superficial provido de canaletas meia-cana e escadas hidráulicas.		QUANTITATIVOS		
COMENTÁRIOS: A área foi parcialmente recuperada com a construção de camalhões na superfície do terreno, de forma a diminuir a velocidade de escoamento d'água, e vegetada com gramíneas, porém as medidas não foram de todo efetivas, tendo havido evolução dos processos erosivos por conta do escoamento concentrado de águas pluviais, atestado pelas ravinas profundas exibidas na foto.

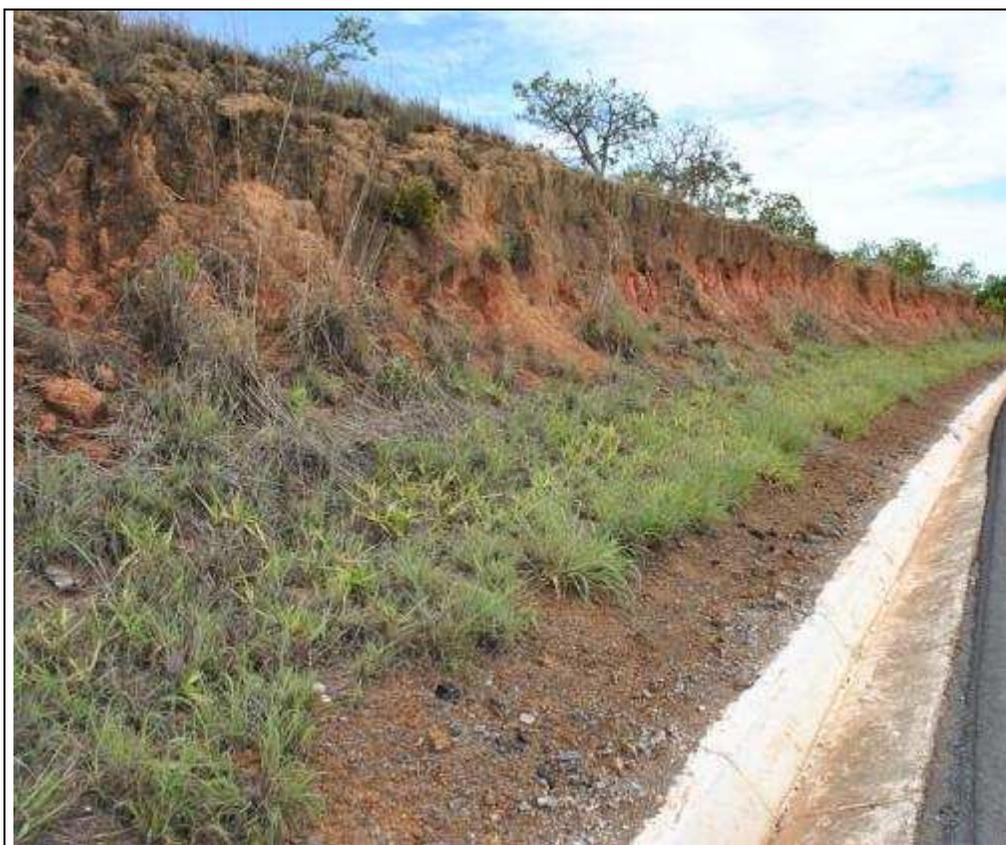
GRUPO I – FAIXA DE DOMÍNIO E ÁREAS ADJACENTES			
	DISCRIMINAÇÃO E CLASSIFICAÇÃO DO PROBLEMA: ER-02			
	LOCALIZAÇÃO		COBERTURA VEGETAL (m2)	
	km	395,2	Gramíneas	200
	Lado	D/E	Arbustivas	0
	Distância ao Eixo	8,0	Arbóreas	0
	Montante	x	Inexistente	1.000
	Jusante	x	CLASSIF. DO MATERIAL(%)	
	DIMENSÕES (m)		1ª. Categoria	100
	Comprimento	200	2ª. Categoria	0
	Largura	3,0	3ª. Categoria	0
	Altura	2,0	GRAVIDADE	
	PRESENÇA DE ÁGUA		Interna	00
	Lençol freático aflorante		Externa	00
	Retenção águas pluviais			
SOLUÇÃO PROPOSTA				
SOLUÇÃO: retaludamento e vegetação com gramíneas.		QUANTITATIVOS: • 400 m ³ de movimento de terra; • 1.200 m ² de grama;		
<p>COMENTÁRIOS: Taludes de corte exibem erosão diferencial entre os solos superficiais (colúvios, elúvios) e os solos residuais argilosos de pelitos da Formação Três Marias, francamente erodíveis em caráter laminar (sulcos). De forma a proteger estes solos mais erodíveis propõe-se o abatimento da crista dos taludes e a utilização destes solos na regularização e cobertura da porção mediana a basal do talude.</p>

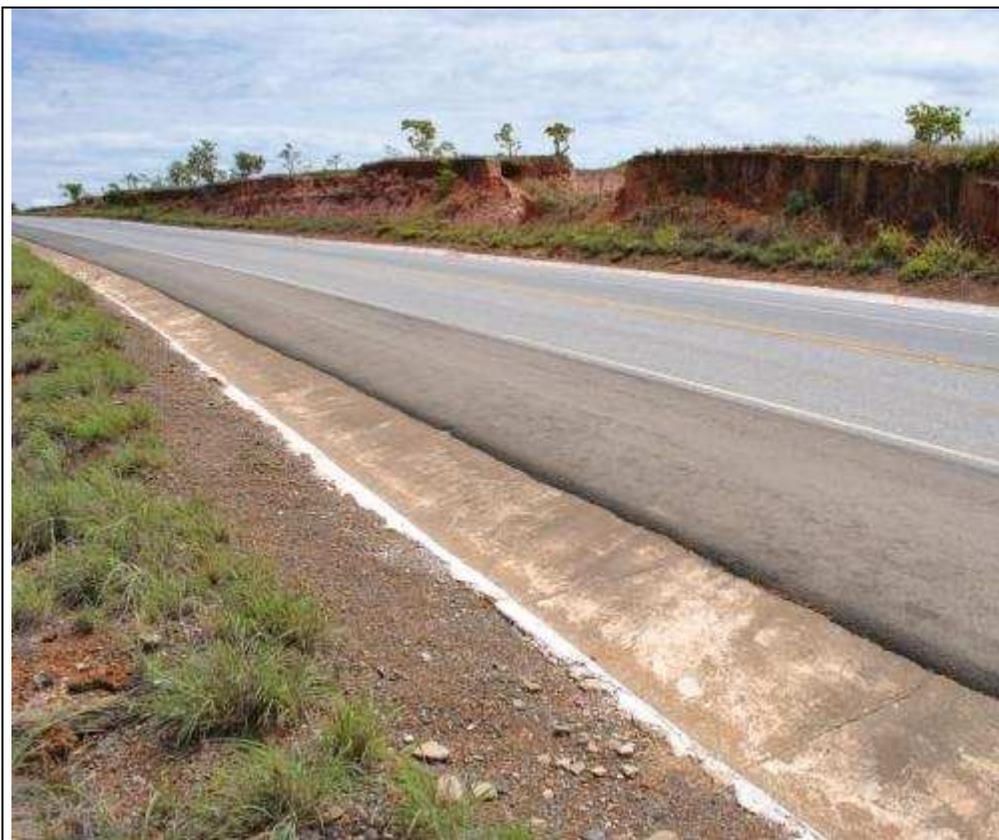
GRUPO I – FAIXA DE DOMÍNIO E ÁREAS ADJACENTES			
DISCRIMINAÇÃO E CLASSIFICAÇÃO DO PROBLEMA: ER-02			
LOCALIZAÇÃO		COBERTURA VEGETAL (m ²)	
km	396	Gramíneas	50
Lado	D	Arbustivas	0
Distância ao Eixo	8,0	Arbóreas	0
Montante	x	Inexistente	150
Jusante		CLASSIF. DO MATERIAL(%)	
DIMENSÕES (m)		1 ^a . Categoria	100
Comprimento	50,0	2 ^a . Categoria	0
Largura	3,0	3 ^a . Categoria	0
Altura	3,0	GRAVIDADE	
PRESENÇA DE ÁGUA		Interna	00
Lençol freático aflorante		Externa	00
Retenção águas pluviais			
SOLUÇÃO PROPOSTA			
SOLUÇÃO: : abatimento da porção superior do talude e cobertura da porção inferior com estes solos; vegetação com gramíneas.		QUANTITATIVOS: • 100 m ³ de movimento de terra; • 200 m ² de grama;
