3ª ETAPA DE CONCESSÕES RODOVIÁRIAS - FASE 1

Sistema Rodoviário Federal
Minas Gerais, Goiás e Distrito Federal

Produto 15

ATUALIZAÇÃO DOS ESTUDOS DE ENGENHARIA PRELIMINARES
E ESTUDOS AMBIENTAIS

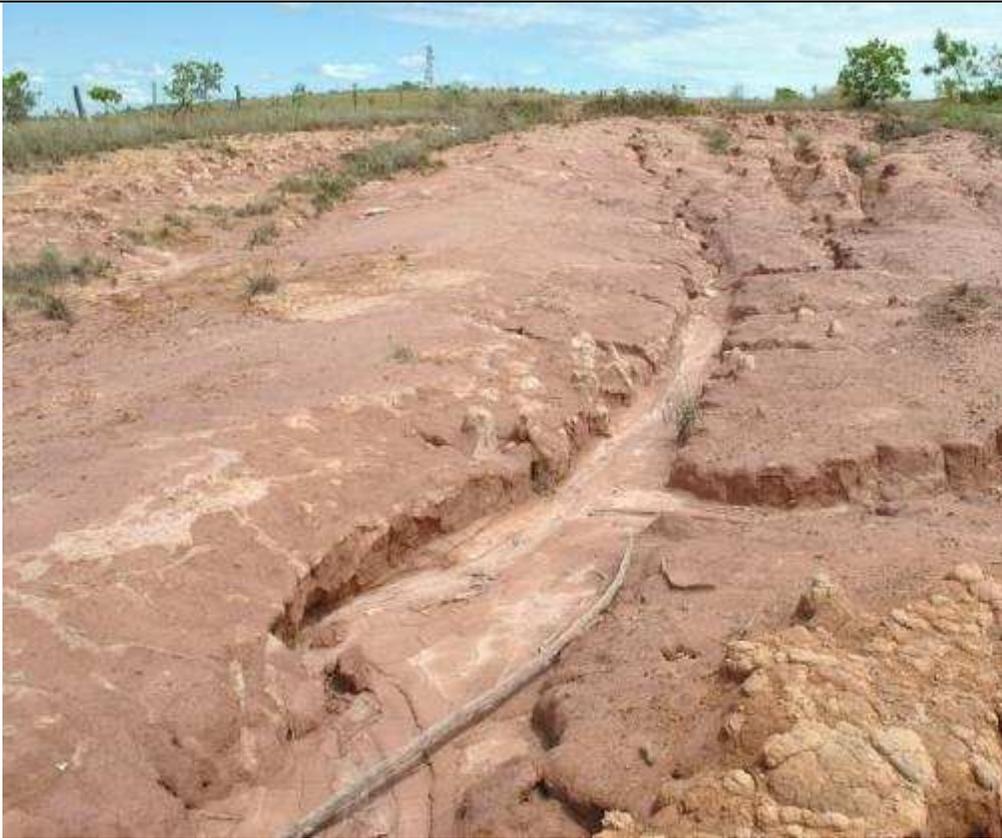
GRUPO I – FAIXA DE DOMÍNIO E ÁREAS ADJACENTES			
	DISCRIMINAÇÃO E CLASSIFICAÇÃO DO PROBLEMA: ER-30			
	LOCALIZAÇÃO		COBERTURA VEGETAL (m2)	
	km	396	Gramíneas	0
	Lado	D	Arbustivas	0
	Distância ao Eixo	30 m	Arbóreas	0
	Montante		Inexistente	600
	Jusante	x	CLASSIF. DO MATERIAL(%)	
	DIMENSÕES (m)		1ª. Categoria	100
	Comprimento	30	2ª. Categoria	0
	Largura	20	3ª. Categoria	0
	Altura	0	GRAVIDADE	
	PRESENÇA DE ÁGUA		Interna	00
	Lençol freático aflorante		Externa	00
	Retenção águas pluviais			
SOLUÇÃO PROPOSTA				
SOLUÇÃO: plantio de gramíneas		QUANTITATIVOS: • 600 m ² de grama		
<p>COMENTÁRIOS: Superfície remanescente de área de empréstimo de solos erodida em caráter laminar (sulcos) constituída por solos residuais de pelitos da Formação Três Marias.</p>

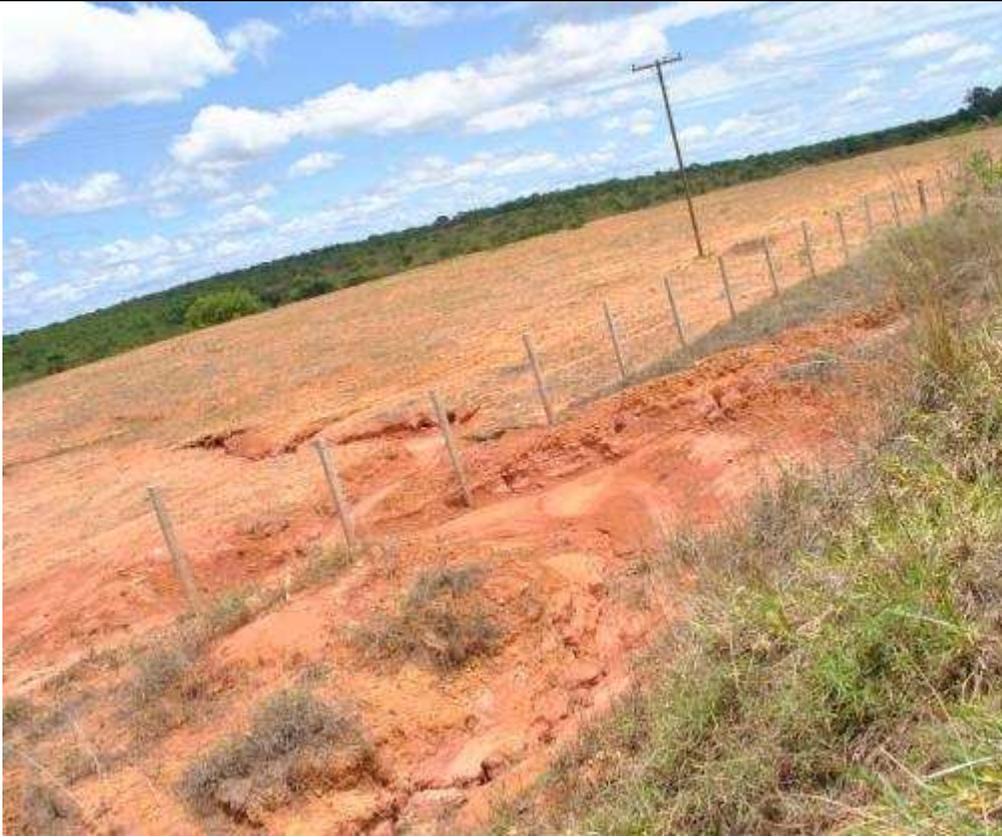
GRUPO I – FAIXA DE DOMÍNIO E ÁREAS ADJACENTES			
	DISCRIMINAÇÃO E CLASSIFICAÇÃO DO PROBLEMA: ER-33			
	LOCALIZAÇÃO		COBERTURA VEGETAL (m2)	
	km	438	Gramíneas	0
	Lado	D	Arbustivas	0
	Distância ao Eixo	30 m	Arbóreas	0
	Montante		Inexistente	250
	Jusante	x	CLASSIF. DO MATERIAL(%)	
	DIMENSÕES (m)		1ª. Categoria	100
	Comprimento	50	2ª. Categoria	0
	Largura	05	3ª. Categoria	0
	Altura	10	GRAVIDADE	
	PRESENÇA DE ÁGUA		Interna	00
	Lençol freático aflorante		Externa	00
	Retenção águas pluviais			
SOLUÇÃO PROPOSTA				
SOLUÇÃO: implantação de canaletas e escadas de drenagem seguida por plantio de gramíneas		QUANTITATIVOS: • 600 m ² de grama		
COMENTÁRIOS: Problema detectado em 10/2011. Grande corpo de aterro construído junto à faixa de domínio da rodovia, com solos expostos e sulcos e ravinas desenvolvidos principalmente junto aos “off-sets”.

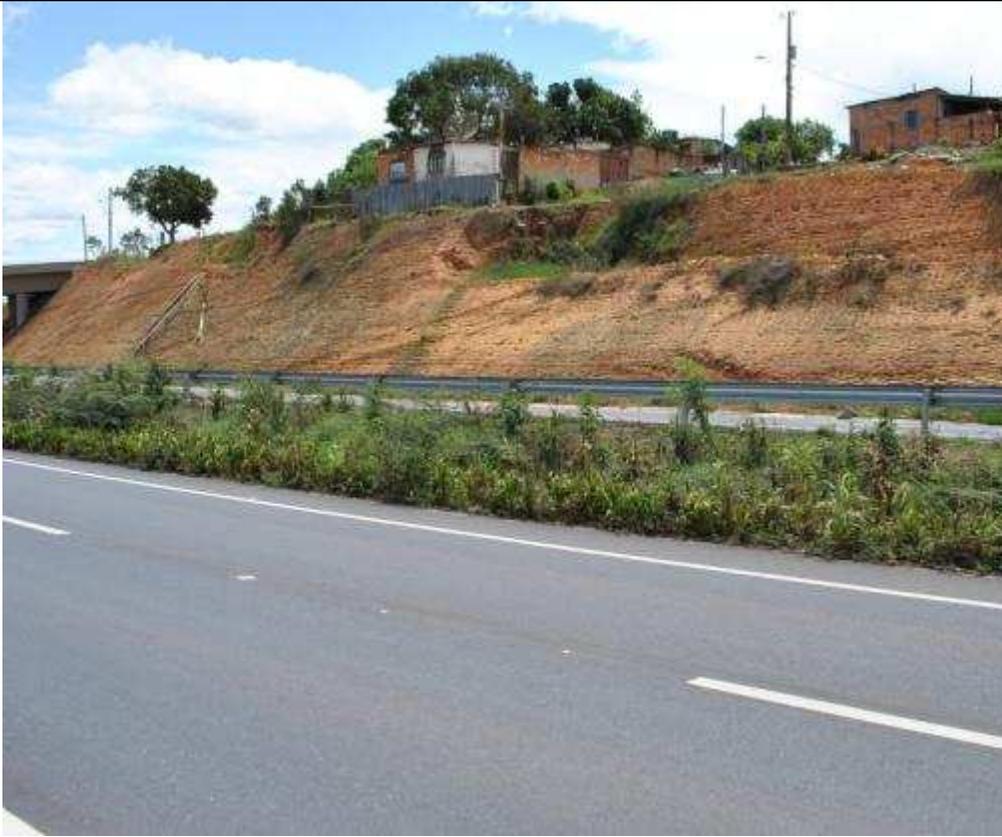
GRUPO I – FAIXA DE DOMÍNIO E ÁREAS ADJACENTES			
	DISCRIMINAÇÃO E CLASSIFICAÇÃO DO PROBLEMA: DS-06			
	LOCALIZAÇÃO		COBERTURA VEGETAL (m2)	
	km	442,8	Gramíneas	0
	Lado	D/E	Arbustivas	0
	Distância ao Eixo	15,0	Arbóreas	0
	Montante	x	Inexistente	2250
	Jusante		CLASSIF. DO MATERIAL(%)	
	DIMENSÕES (m)		1ª. Categoria	80
	Comprimento	150,0	2ª. Categoria	20
	Largura		3ª. Categoria	0
	Altura	15,0	GRAVIDADE	
	PRESENÇA DE ÁGUA		Interna	01
	Lençol freático aflorante		Externa	01
	Retenção águas pluviais			
SOLUÇÃO PROPOSTA				
SOLUÇÃO: aplicação de tela metálica na face do talude e sua fixação com ancoragens de 3,0m de comprimento, seguida de aplicação de concreto projetado.		QUANTITATIVOS: <ul style="list-style-type: none"> • 2250 m² de tela metálica; • 225 chumbadores de 3,0m de comprimento; • 2250 m² de concreto projetado 		
COMENTÁRIOS: Problema detectado em 10/2011, em função da duplicação do trecho da rodovia. Taludes de corte exibem metassiltitos do Subgrupo Paraopeba os quais sofrem empastilhamento por ciclagem natural e conseqüente desagregação, propiciando erosões e instabilidades no maciço, o que pode vir a afetar moradias localizadas na crista do talude.

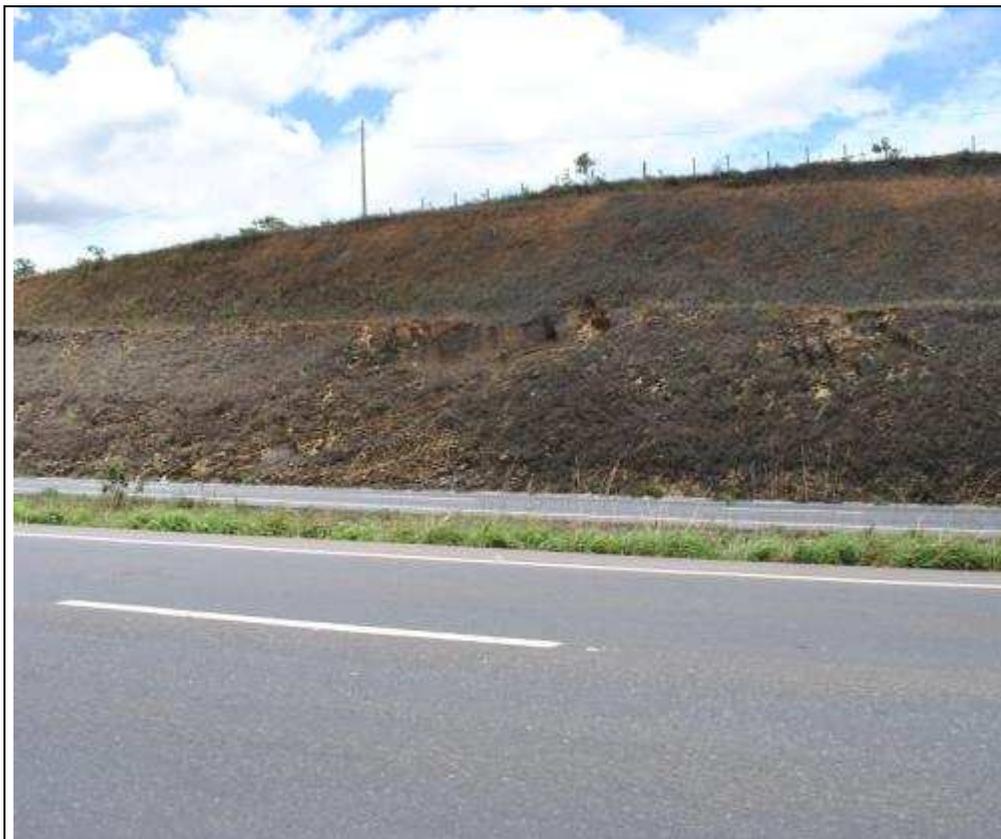
GRUPO I – FAIXA DE DOMÍNIO E ÁREAS ADJACENTES			
DISCRIMINAÇÃO E CLASSIFICAÇÃO DO PROBLEMA: DS-06			
LOCALIZAÇÃO		COBERTURA VEGETAL (m2)	
km	463,0	Gramíneas	0
Lado	E	Arbustivas	0
Distância ao Eixo	15,0	Arbóreas	0
Montante	x	Inexistente	1000
Jusante		CLASSIF. DO MATERIAL(%)	
DIMENSÕES (m)		1ª. Categoria	50
Comprimento	100,0	2ª. Categoria	50
Largura		3ª. Categoria	0
Altura	10,0	GRAVIDADE	
PRESENÇA DE ÁGUA		Interna	01
Lençol freático aflorante		Externa	01
Retenção águas pluviais			
SOLUÇÃO PROPOSTA			
SOLUÇÃO: aplicação de tela metálica na face do talude e sua fixação com ancoragens de 3,0m de comprimento, seguida de aplicação de concreto projetado.		QUANTITATIVOS: • 1000 m ² de tela metálica; • 100 chumbadores de 3,0m de comprimento; • 1000 m ² de concreto projetado

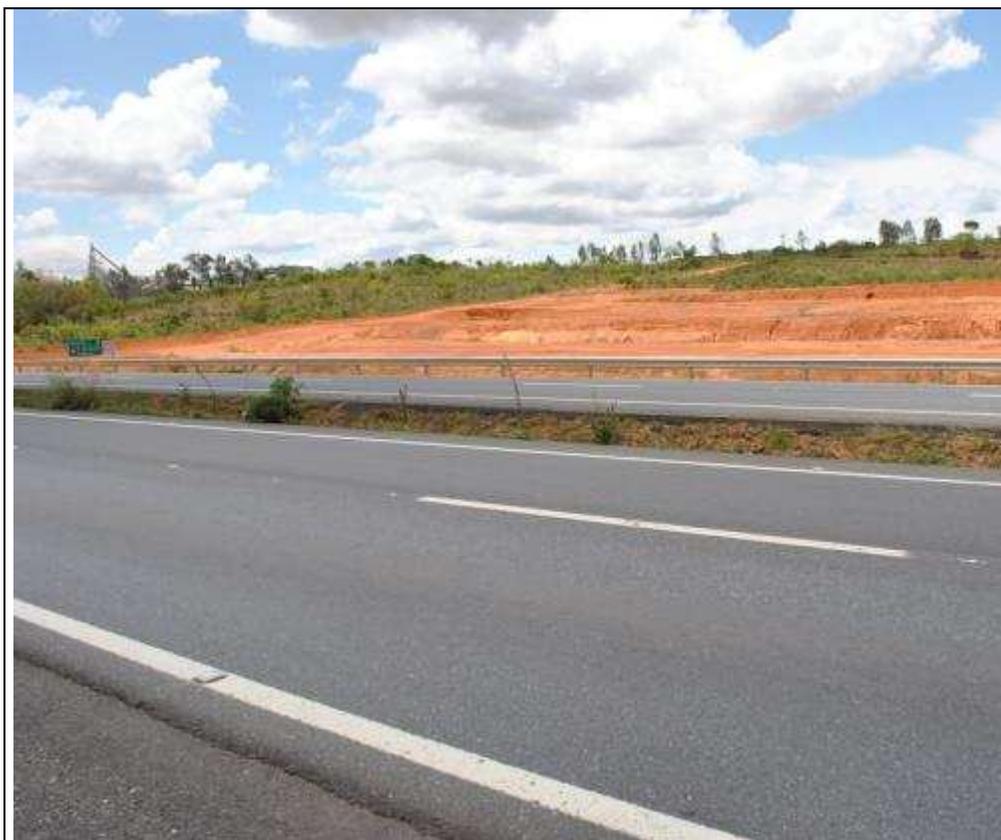
GRUPO I – FAIXA DE DOMÍNIO E ÁREAS ADJACENTES			
DISCRIMINAÇÃO E CLASSIFICAÇÃO DO PROBLEMA: ER-33			
LOCALIZAÇÃO		COBERTURA VEGETAL (m2)	
km	465,0	Gramíneas	0
Lado	E	Arbustivas	0
Distância ao Eixo	15,0	Arbóreas	0
Montante	x	Inexistente	3000
Jusante		CLASSIF. DO MATERIAL(%)	
DIMENSÕES (m)		1ª. Categoria	100
Comprimento	100,0	2ª. Categoria	0
Largura	30,0	3ª. Categoria	0
Altura	5,0	GRAVIDADE	
PRESENÇA DE ÁGUA		Interna	00
Lençol freático aflorante		Externa	00
Retenção águas pluviais			
SOLUÇÃO PROPOSTA			
SOLUÇÃO: implantação de sistema de drenagem superficial e vegetação das superfícies expostas com gramíneas.		QUANTITATIVOS:	
		<ul style="list-style-type: none"> • 3000 m² de grama; • 300 m de canaletas meia-cana; • 10 escadas d'água

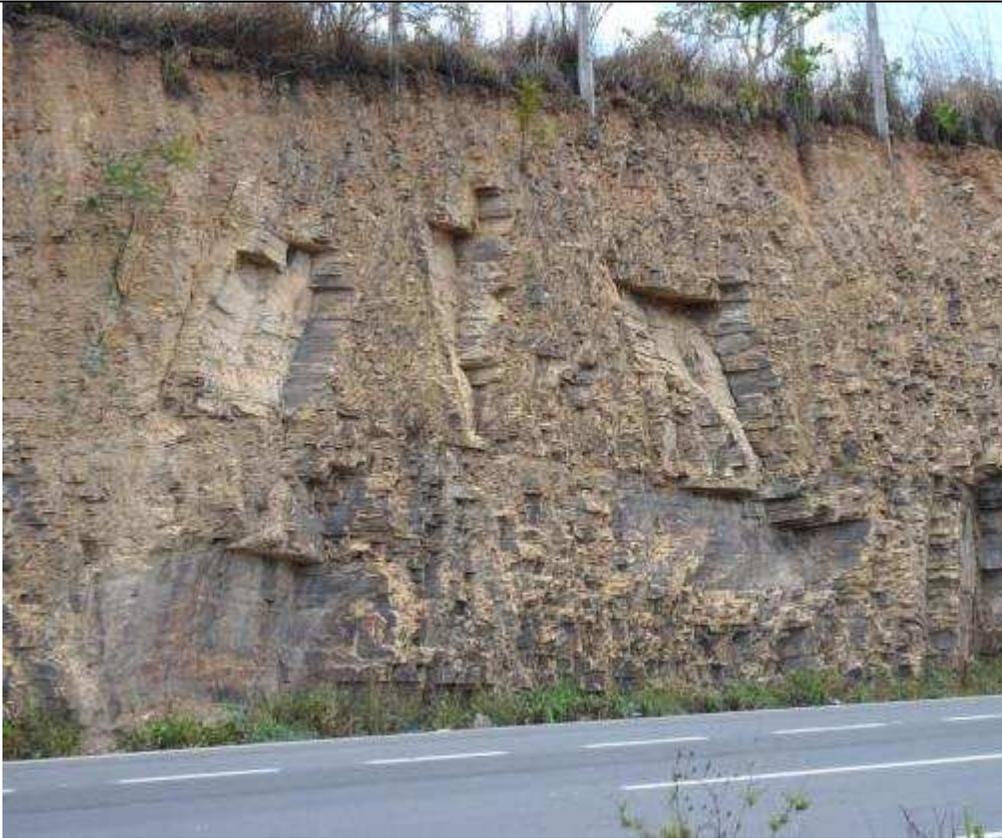
GRUPO I – FAIXA DE DOMÍNIO E ÁREAS ADJACENTES			
	DISCRIMINAÇÃO E CLASSIFICAÇÃO DO PROBLEMA: DS-06			
	LOCALIZAÇÃO		COBERTURA VEGETAL (m2)	
	km	467,0	Gramíneas	0
	Lado	D	Arbustivas	0
	Distância ao Eixo	15,0	Arbóreas	0
	Montante	x	Inexistente	1000
	Jusante		CLASSIF. DO MATERIAL(%)	
	DIMENSÕES (m)		1ª. Categoria	50
	Comprimento	100,0	2ª. Categoria	50
	Largura		3ª. Categoria	0
	Altura	10,0	GRAVIDADE	
	PRESENÇA DE ÁGUA		Interna	01
	Lençol freático aflorante		Externa	01
	Retenção águas pluviais			
SOLUÇÃO PROPOSTA				
SOLUÇÃO: aplicação de tela metálica na face do talude e sua fixação com ancoragens de 3,0m de comprimento, seguida de aplicação de concreto projetado.		QUANTITATIVOS: <ul style="list-style-type: none"> • 1000 m² de tela metálica; • 100 chumbadores de 3,0m de comprimento; • 1000 m² de concreto projetado 		
COMENTÁRIOS: Problema detectado em 10/2011, em função da duplicação do trecho da rodovia. Taludes de corte exibem metassiltitos do Subgrupo Paraopeba os quais sofrem empastilhamento por ciclagem natural e conseqüente desagregação, propiciando erosões e instabilidades no maciço.

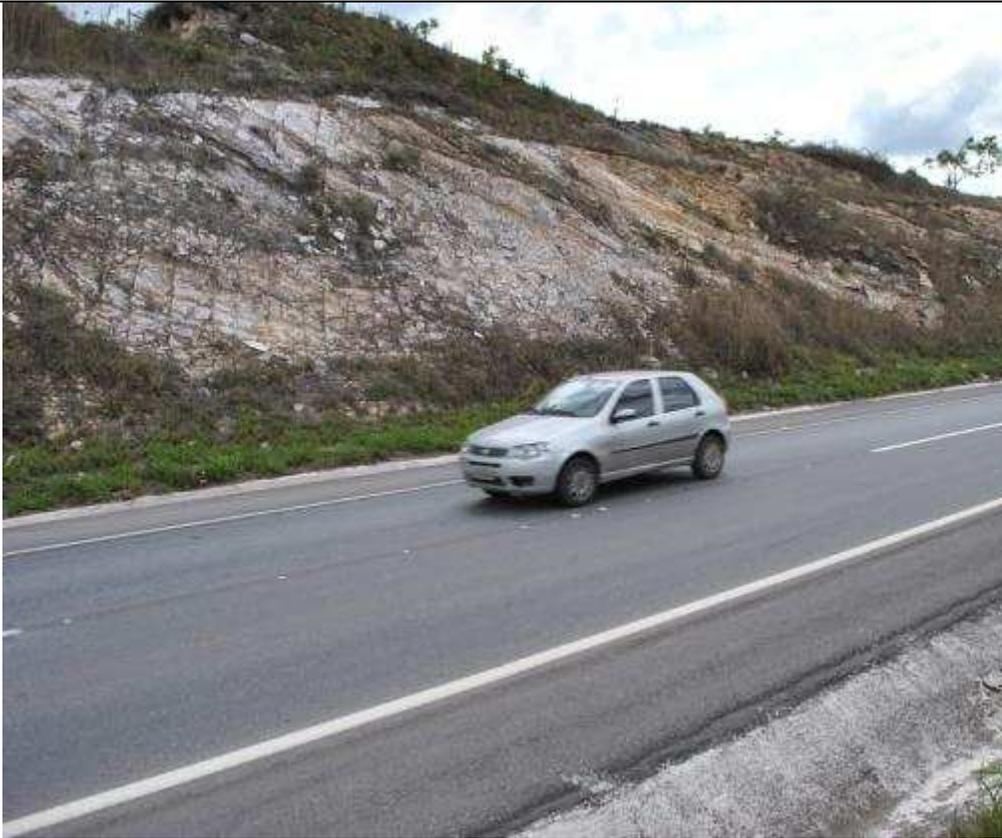
GRUPO I – FAIXA DE DOMÍNIO E ÁREAS ADJACENTES			
	DISCRIMINAÇÃO E CLASSIFICAÇÃO DO PROBLEMA: DS-06			
	LOCALIZAÇÃO		COBERTURA VEGETAL (m²)	
	km	488,8	Gramíneas	50
	Lado	D	Arbustivas	0
	Distância ao Eixo	15,0	Arbóreas	0
	Montante	x	Inexistente	450
	Jusante		CLASSIF. DO MATERIAL(%)	
	DIMENSÕES (m)		1 ^a . Categoria	30
	Comprimento	50,0	2 ^a . Categoria	70
	Largura		3 ^a . Categoria	0
	Altura	10,0	GRAVIDADE	
	PRESENÇA DE ÁGUA		Interna	01
	Lençol freático aflorante		Externa	01
	Retenção águas pluviais			
SOLUÇÃO PROPOSTA				
SOLUÇÃO: aplicação de tela metálica na face do talude e sua fixação com ancoragens de 3,0m de comprimento, seguida de aplicação de concreto projetado.		QUANTITATIVOS: <ul style="list-style-type: none"> • 500 m² de tela metálica; • 50 chumbadores de 3,0m de comprimento; • 500 m² de concreto projetado 		
COMENTÁRIOS: Problema detectado em 10/2011, em função da duplicação do trecho da rodovia. Taludes de corte exibem metassiltitos do Subgrupo Paraopeba os quais sofrem empastilhamento por ciclagem natural e conseqüente desagregação, propiciando erosões e instabilidades no maciço.

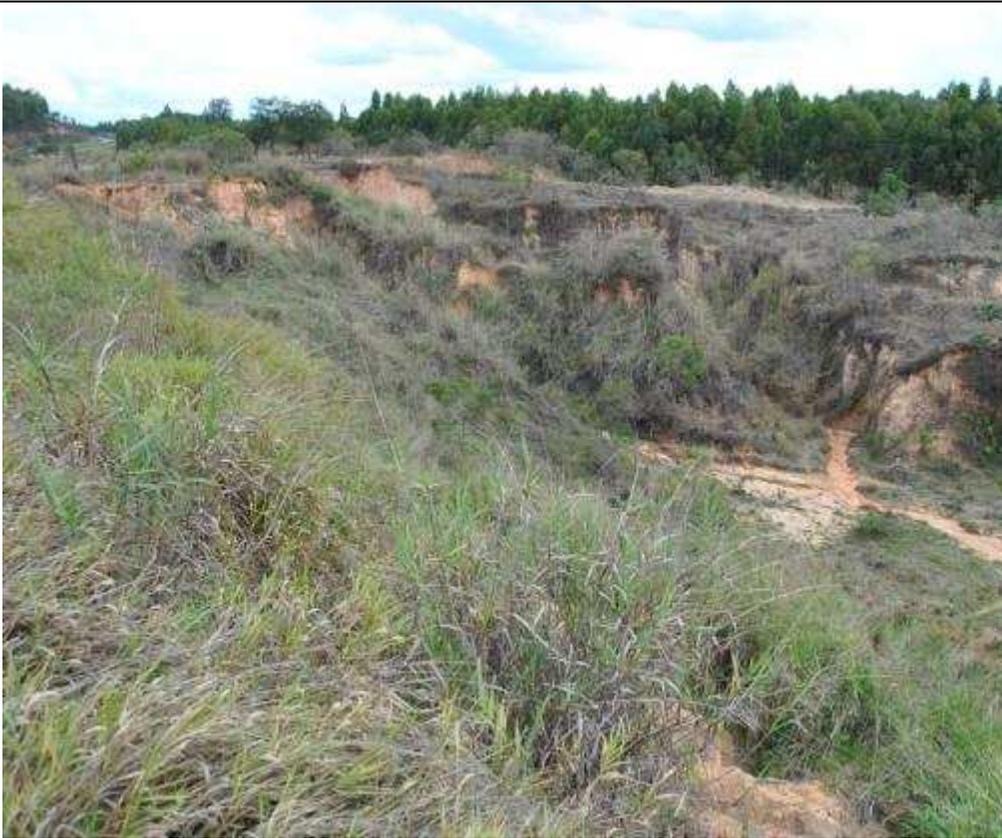
GRUPO I – FAIXA DE DOMÍNIO E ÁREAS ADJACENTES			
	DISCRIMINAÇÃO E CLASSIFICAÇÃO DO PROBLEMA: ER-20			
	LOCALIZAÇÃO		COBERTURA VEGETAL (m2)	
	km	491,6	Gramíneas	200
	Lado	D	Arbustivas	0
	Distância ao Eixo	8,0	Arbóreas	0
	Montante		Inexistente	100
	Jusante	x	CLASSIF. DO MATERIAL(%)	
	DIMENSÕES (m)		1ª. Categoria	100
	Comprimento	30,0	2ª. Categoria	0
	Largura	10,0	3ª. Categoria	0
	Altura	5,0	GRAVIDADE	
	PRESENÇA DE ÁGUA		Interna	01
	Lençol freático aflorante	x	Externa	01
	Retenção águas pluviais			
SOLUÇÃO PROPOSTA				
SOLUÇÃO: construção de escada hidráulica a partir da extremidade de canaleta existente; contenção dos taludes com gabiões		QUANTITATIVOS: <ul style="list-style-type: none"> • 1.200 m³ de gabiões • 10 m de escada hidráulica; 		
COMENTÁRIOS: A voçoroca origina-se a partir de ponto de lançamento de águas drenadas no trecho rodoviário. Os sedimentos gerados assoreraram várzea e córrego a jusante. Próximo ao local, do mesmo lado, estão sendo realizadas obras de reconstrução de aterro rompido.

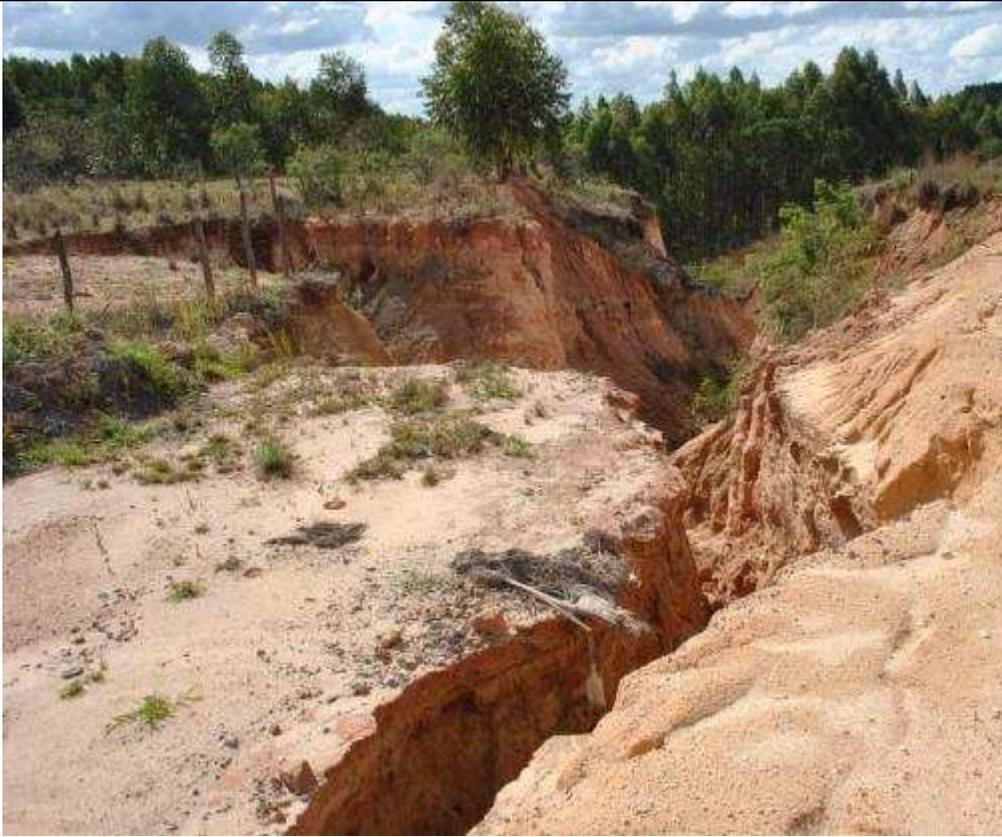
GRUPO I – FAIXA DE DOMÍNIO E ÁREAS ADJACENTES			
	DISCRIMINAÇÃO E CLASSIFICAÇÃO DO PROBLEMA: ER-05			
	LOCALIZAÇÃO		COBERTURA VEGETAL (m2)	
	km	493,5	Gramíneas	120
	Lado	D	Arbustivas	0
	Distância ao Eixo	20 m	Arbóreas	0
	Montante	x	Inexistente	480
	Jusante		CLASSIF. DO MATERIAL(%)	
	DIMENSÕES (m)		1ª. Categoria	100
	Comprimento	80,0	2ª. Categoria	0
	Largura	10,0	3ª. Categoria	0
	Altura	10,0	GRAVIDADE	
	PRESENÇA DE ÁGUA		Interna	01
	Lençol freático aflorante		Externa	01
	Retenção águas pluviais			
SOLUÇÃO PROPOSTA				
SOLUÇÃO: retaludamento; desvio das águas de superfície; implantação de muros de gabião transversais ao eixo da voçoroca; plantio de gramíneas nas áreas expostas.		QUANTITATIVOS: <ul style="list-style-type: none"> • 8.000 m³ de movimento de terra; • 100 m de canaletas; • 800 m² de grama 		
COMENTÁRIOS: Problema detectado em 10/2011. Voçoroca desenvolvida em solos de alteração de rochas gnáissicas do Complexo Ortognáissico Belo Horizonte. Os processos erosivos causam instabilidades no limite da faixa de domínio da rodovia.

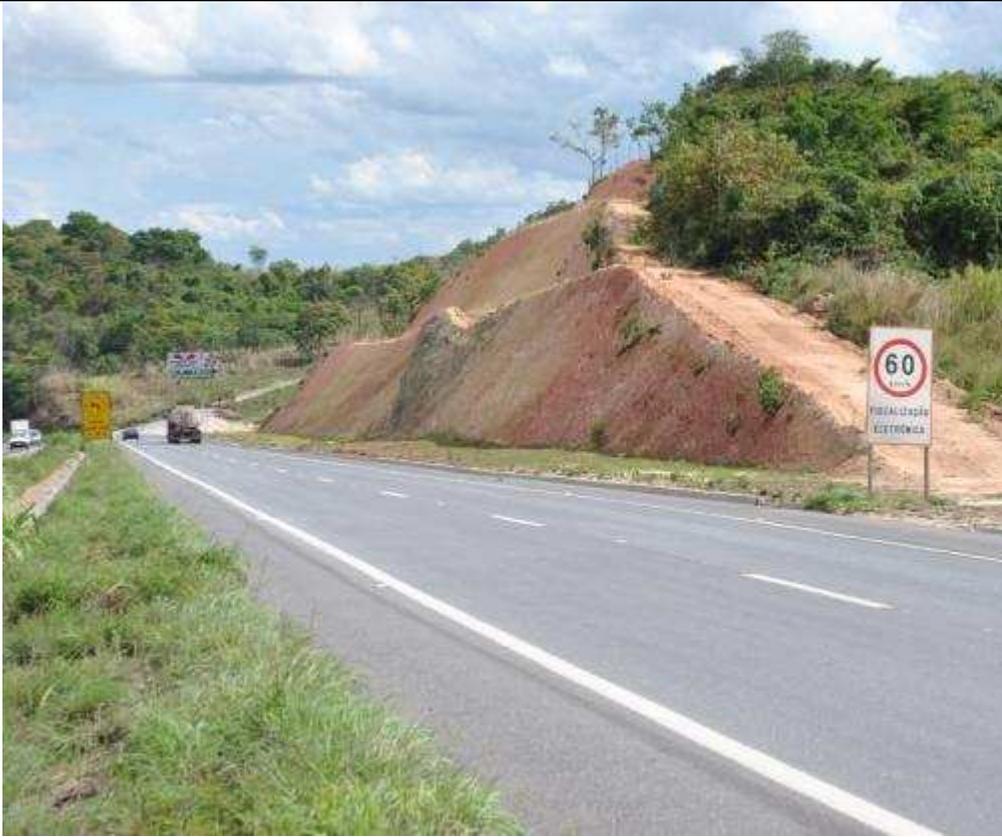
GRUPO I – FAIXA DE DOMÍNIO E ÁREAS ADJACENTES			
	DISCRIMINAÇÃO E CLASSIFICAÇÃO DO PROBLEMA: ER-05			
	LOCALIZAÇÃO		COBERTURA VEGETAL (m2)	
	km	495,3	Gramíneas	0
	Lado	D	Arbustivas	0
	Distância ao Eixo	8,0 m	Arbóreas	0
	Montante	x	Inexistente	2000
	Jusante		CLASSIF. DO MATERIAL(%)	
	DIMENSÕES (m)		1ª. Categoria	100
	Comprimento	100,0	2ª. Categoria	0
	Largura		3ª. Categoria	0
	Altura	20,0	GRAVIDADE	
	PRESENÇA DE ÁGUA		Interna	01
	Lençol freático aflorante		Externa	00
	Retenção águas pluviais			
SOLUÇÃO PROPOSTA				
SOLUÇÃO: implantação de canaleta no pé do talude da berma superior e descidas d'águas nos limites do corte; vegetação dos taludes com gramíneas.		QUANTITATIVOS: <ul style="list-style-type: none"> • 100 m³ de solos argilosos; • 200 m de canaletas; • 2000 m² de gramíneas 		
COMENTÁRIOS: Taludes escavados em solos residuais e de alteração de rochas gnáissicas do Complexo Ortognáissico Belo Horizonte. Condição anterior: assoreamento de canaleta de drenagem e acostamento. Condição atual: a foto exibida é de 10/2011, observando-se que o maciço foi retaludado, faltando ainda implantação de drenagem e proteção superficial dos taludes com gramíneas.

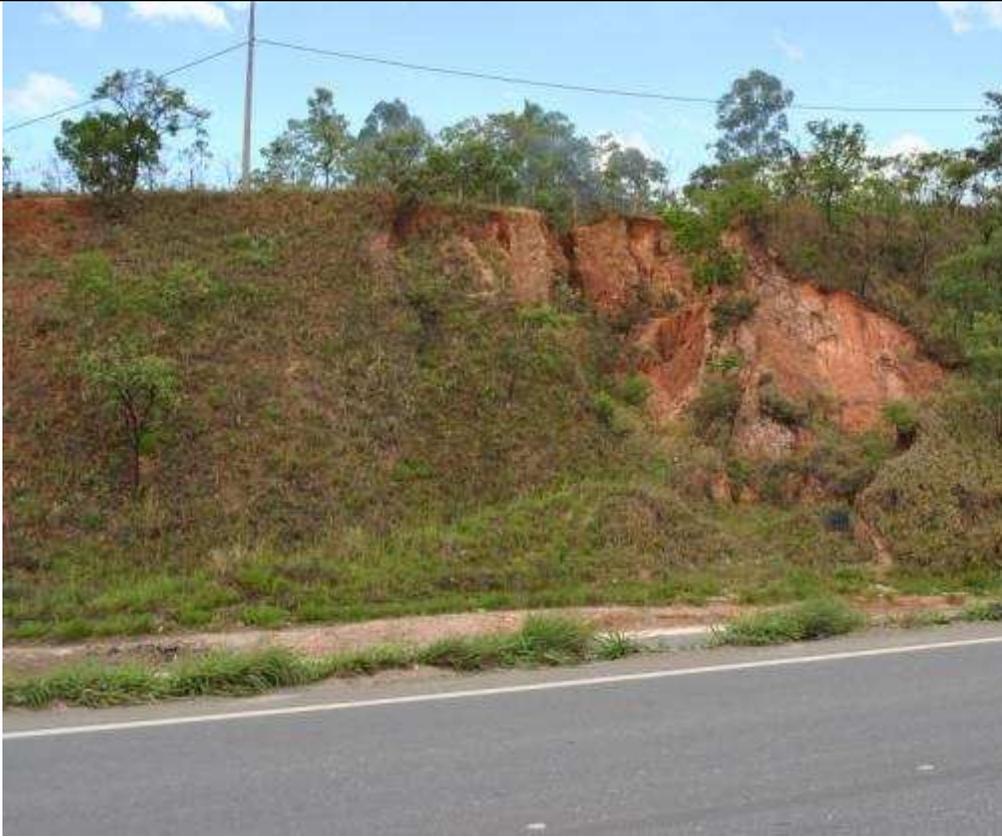
GRUPO I – FAIXA DE DOMÍNIO E ÁREAS ADJACENTES			
	DISCRIMINAÇÃO E CLASSIFICAÇÃO DO PROBLEMA: ES-11			
	LOCALIZAÇÃO		COBERTURA VEGETAL (m2)	
	km	498,9	Gramíneas	10
	Lado	E	Arbustivas	10
	Distância ao Eixo	20 m	Arbóreas	0
	Montante	x	Inexistente	130
	Jusante		CLASSIF. DO MATERIAL(%)	
	DIMENSÕES (m)		1ª. Categoria	100
	Comprimento	10,0	2ª. Categoria	0
	Largura	5,0	3ª. Categoria	0
	Altura	10,0	GRAVIDADE	
	PRESENÇA DE ÁGUA		Interna	01
	Lençol freático aflorante		Externa	01
	Retenção águas pluviais			
SOLUÇÃO PROPOSTA				
SOLUÇÃO: retaludamento do maciço; implantação de escada hidráulica no ponto de convergência das águas superficiais emergentes; vegetação com gramíneas		QUANTITATIVOS: <ul style="list-style-type: none"> • 300 m³ de movimento de terra; • 15 m de escada hidráulica; • 150 m² de gramíneas 		
COMENTÁRIOS: Taludes escavados em solos residuais e de alteração de rochas gnáissicas do Complexo Ortognáissico Belo Horizonte. O escorregamento originou-se de erosão na base do talude, propiciada por escoamento concentrado de águas provenientes dos terrenos de montante. A evolução do escorregamento para montante ameaça posteamento de linha de transmissão. A foto exibida é de 10/2011, onde observa-se evolução da erosão, já atingido o limite da faixa de domínio.

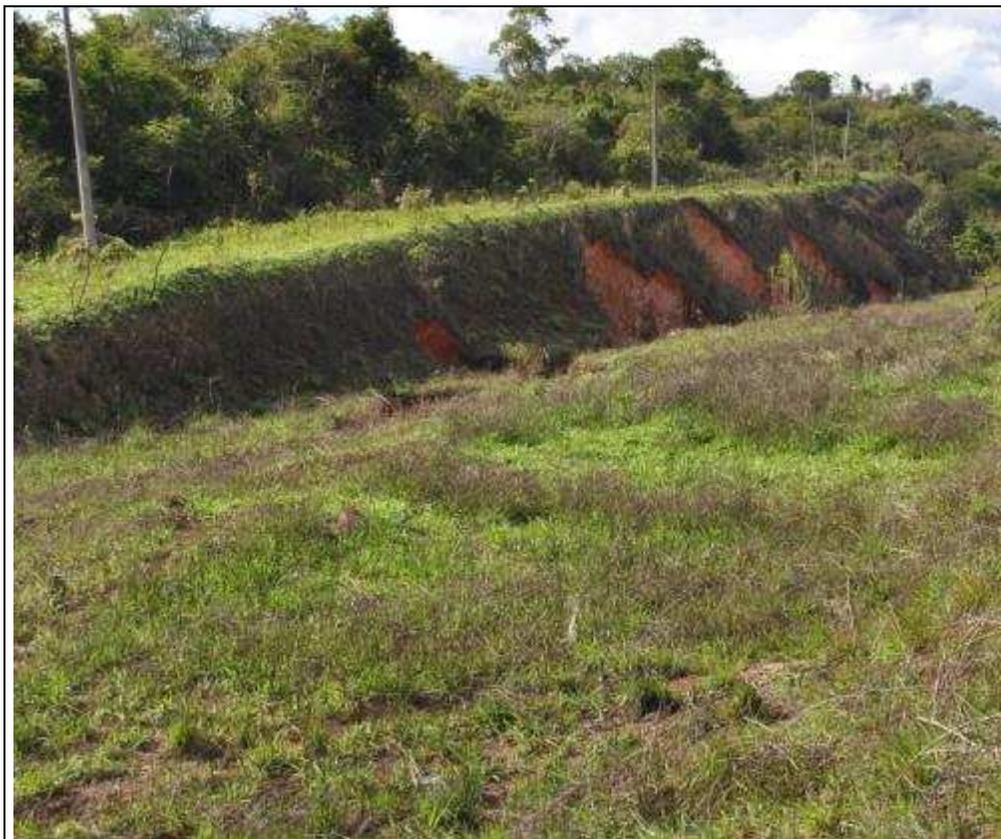
GRUPO I – FAIXA DE DOMÍNIO E ÁREAS ADJACENTES			
DISCRIMINAÇÃO E CLASSIFICAÇÃO DO PROBLEMA: ES-41			
LOCALIZAÇÃO		COBERTURA VEGETAL (m2)	
km	505,1	Gramíneas	70
Lado	D	Arbustivas	0
Distância ao Eixo	30 m	Arbóreas	0
Montante	x	Inexistente	70
Jusante		CLASSIF. DO MATERIAL(%)	
DIMENSÕES (m)		1ª. Categoria	100
Comprimento	70,0	2ª. Categoria	0
Largura	2,0	3ª. Categoria	0
Altura	5,0	GRAVIDADE	
PRESENÇA DE ÁGUA		Interna	00
Lençol freático aflorante		Externa	01
Retenção águas pluviais			
SOLUÇÃO PROPOSTA			
SOLUÇÃO: retaludamento com o aproveitamento do solo removido para reaterro compactado da ravina; implantação de canaleta de pé do talude; vegetação com gramíneas		QUANTITATIVOS: • 500 m ³ de movimento de terra; • 70 m de canaletas; • 500 m ² de gramíneas

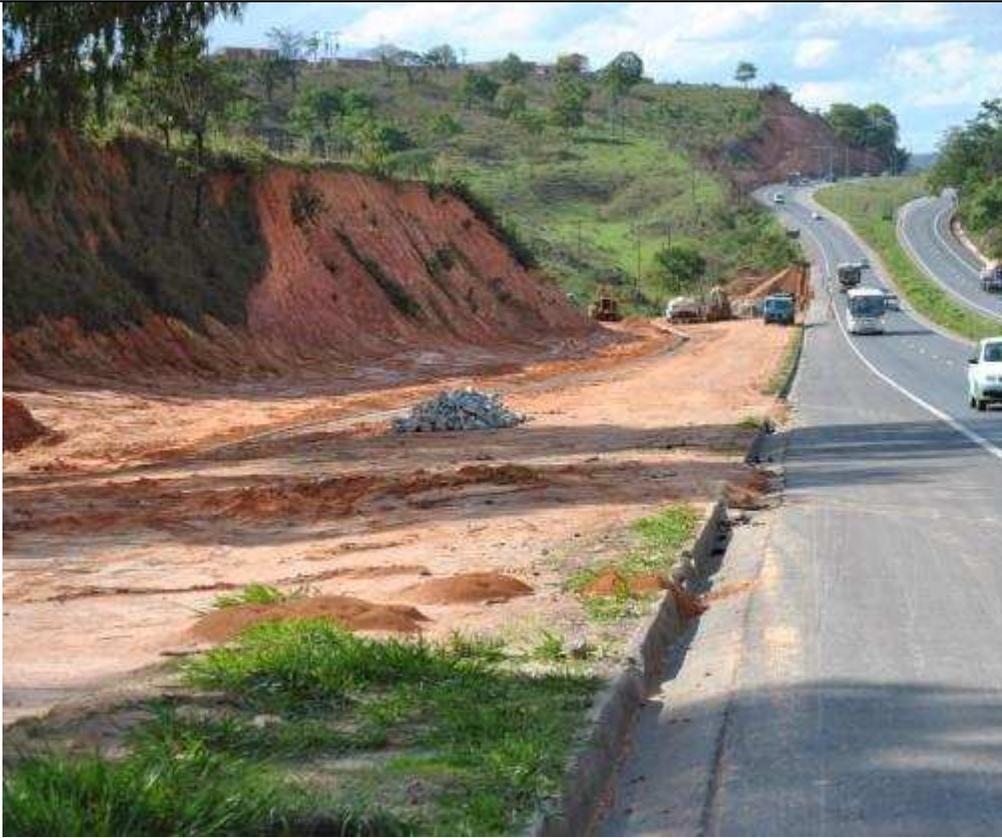
GRUPO I – FAIXA DE DOMÍNIO E ÁREAS ADJACENTES			
	DISCRIMINAÇÃO E CLASSIFICAÇÃO DO PROBLEMA: ES-11			
	LOCALIZAÇÃO		COBERTURA VEGETAL (m2)	
	km	511,7	Gramíneas	0
	Lado	D	Arbustivas	0
	Distância ao Eixo	30 m	Arbóreas	0
	Montante	x	Inexistente	1.000
	Jusante		CLASSIF. DO MATERIAL(%)	
	DIMENSÕES (m)		1ª. Categoria	100
	Comprimento	200	2ª. Categoria	0
	Largura	5,0	3ª. Categoria	0
	Altura	5,0	GRAVIDADE	
	PRESENÇA DE ÁGUA		Interna	00
	Lençol freático aflorante	x	Externa	01
	Retenção águas pluviais			
SOLUÇÃO PROPOSTA				
SOLUÇÃO: Construção de barramentos com rocha ou gabiões transversais à voçoroca; coleta das águas emergentes ao talude por canaletas de crista;		QUANTITATIVOS: <ul style="list-style-type: none"> • 350 m³ de gabiões; • 230 m de canaletas de concreto

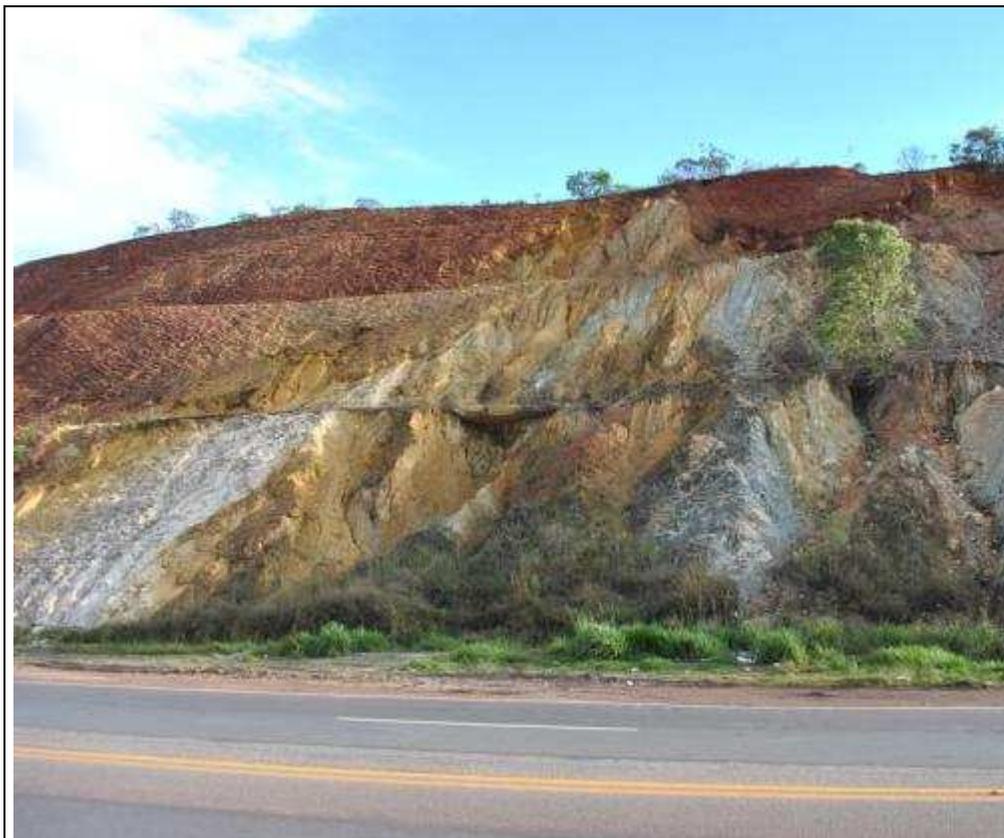
GRUPO I – FAIXA DE DOMÍNIO E ÁREAS ADJACENTES			
DISCRIMINAÇÃO E CLASSIFICAÇÃO DO PROBLEMA: ER-05			
LOCALIZAÇÃO		COBERTURA VEGETAL (m2)	
km	587,3	Gramíneas	0
Lado	D/E	Arbustivas	0
Distância ao Eixo	15 m	Arbóreas	0
Montante	x	Inexistente	2100
Jusante		CLASSIF. DO MATERIAL(%)	
DIMENSÕES (m)		1ª. Categoria	100
Comprimento	70,0	2ª. Categoria	0
Largura	30,0	3ª. Categoria	0
Altura	30,0	GRAVIDADE	
PRESENÇA DE ÁGUA		Interna	01
Lençol freático aflorante		Externa	00
Retenção águas pluviais			
SOLUÇÃO PROPOSTA			
SOLUÇÃO: retaludamento e recomposição dos taludes erodidos; implantação de drenagem; vegetação com gramíneas		QUANTITATIVOS:	
		<ul style="list-style-type: none"> • 4.000 m³ de movimento de terra; • 2100 m² de gramíneas • 300m canaletas meia-canas • 60m escadas hidráulicas

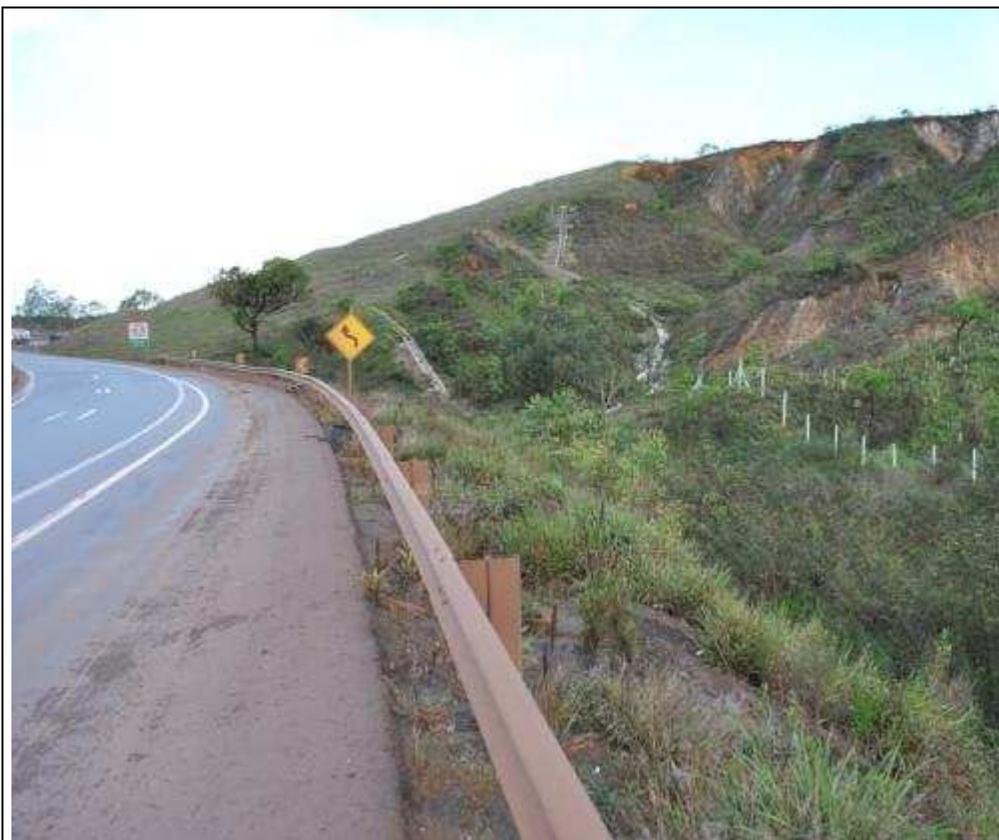
GRUPO I – FAIXA DE DOMÍNIO E ÁREAS ADJACENTES			
DISCRIMINAÇÃO E CLASSIFICAÇÃO DO PROBLEMA: ER-05			
LOCALIZAÇÃO		COBERTURA VEGETAL (m2)	
km	587,3	Gramíneas	500
Lado	D	Arbustivas	500
Distância ao Eixo	50 m	Arbóreas	500
Montante	x	Inexistente	100
Jusante		CLASSIF. DO MATERIAL(%)	
DIMENSÕES (m)		1ª. Categoria	100
Comprimento	50,0	2ª. Categoria	0
Largura	30,0	3ª. Categoria	0
Altura	30,0	GRAVIDADE	
PRESENÇA DE ÁGUA		Interna	01
Lençol freático aflorante		Externa	00
Retenção águas pluviais			
SOLUÇÃO PROPOSTA			
SOLUÇÃO: retaludamento e recomposição dos taludes erodidos; implantação de drenagem; vegetação com gramíneas		QUANTITATIVOS:

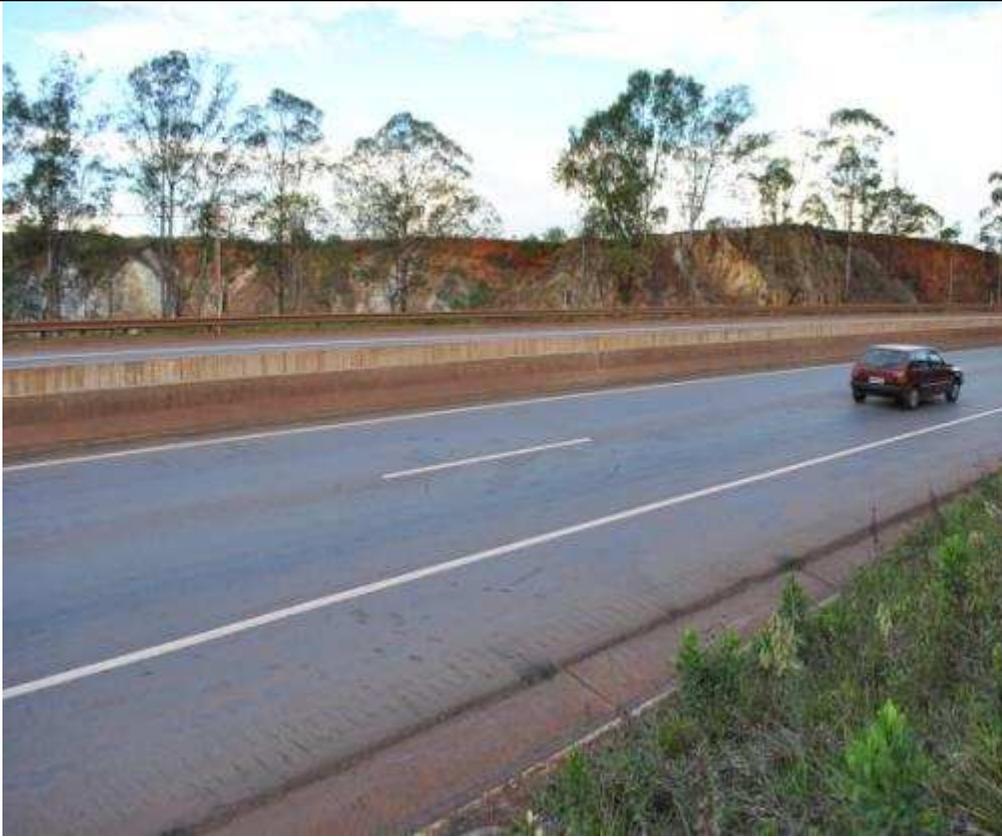
GRUPO I – FAIXA DE DOMÍNIO E ÁREAS ADJACENTES			
	DISCRIMINAÇÃO E CLASSIFICAÇÃO DO PROBLEMA: ER-05			
	LOCALIZAÇÃO		COBERTURA VEGETAL (m2)	
	km	587,3	Gramíneas	0
	Lado	E	Arbustivas	0
	Distância ao Eixo	50 m	Arbóreas	100
	Montante	x	Inexistente	1400
	Jusante		CLASSIF. DO MATERIAL(%)	
	DIMENSÕES (m)		1ª. Categoria	40
	Comprimento	100,0	2ª. Categoria	20
	Largura		3ª. Categoria	40
	Altura	15,0	GRAVIDADE	
	PRESENÇA DE ÁGUA		Interna	01
	Lençol freático aflorante		Externa	00
	Retenção águas pluviais			
SOLUÇÃO PROPOSTA				
SOLUÇÃO: o maciço é bastante heterogêneo, conforme classificação dos materiais acima, requerendo informações mais detalhadas do mesmo para proposições de sua consolidação geotécnica e conseqüente avaliação de custos..		QUANTITATIVOS:		
COMENTÁRIOS: Problema detectado em 10/2011.

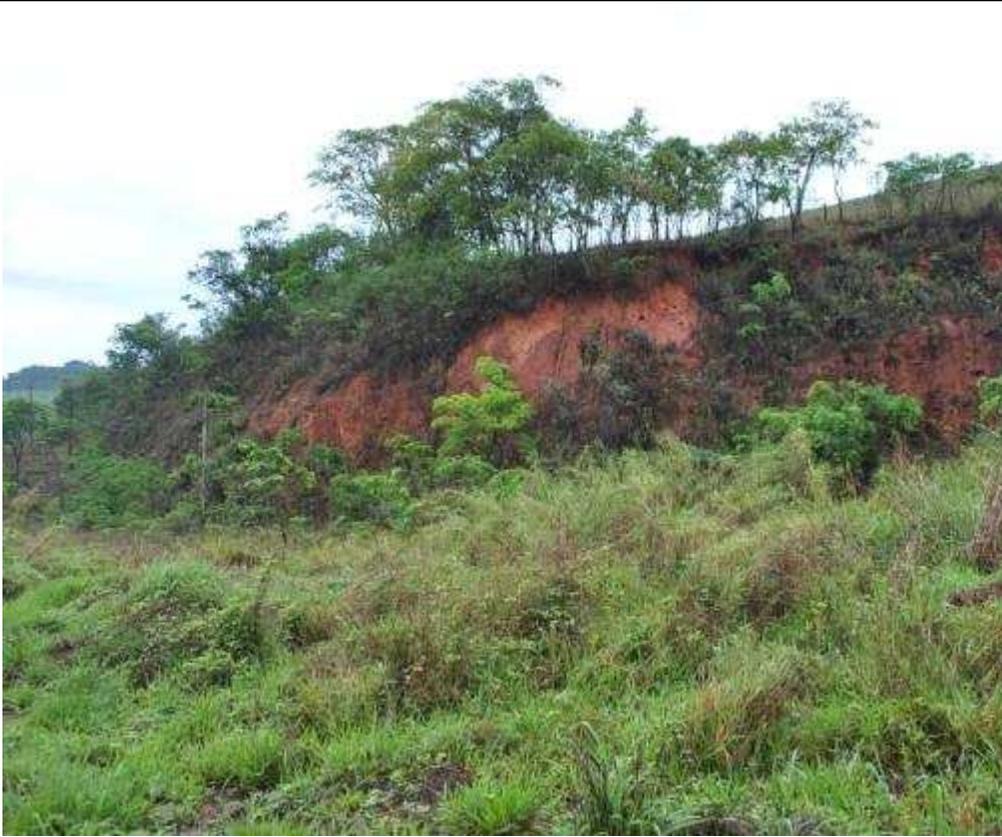
GRUPO I – FAIXA DE DOMÍNIO E ÁREAS ADJACENTES			
	DISCRIMINAÇÃO E CLASSIFICAÇÃO DO PROBLEMA: ER-05			
	LOCALIZAÇÃO		COBERTURA VEGETAL (m2)	
	km	625,8	Gramíneas	100
	Lado	D	Arbustivas	300
	Distância ao Eixo	50 m	Arbóreas	0
	Montante	x	Inexistente	200
	Jusante		CLASSIF. DO MATERIAL(%)	
	DIMENSÕES (m)		1ª. Categoria	100
	Comprimento	100,0	2ª. Categoria	0
	Largura		3ª. Categoria	0
	Altura	6,0	GRAVIDADE	
	PRESENÇA DE ÁGUA		Interna	00
	Lençol freático aflorante		Externa	00
	Retenção águas pluviais			
SOLUÇÃO PROPOSTA				
SOLUÇÃO: retaludamento; implantação de drenagem; vegetação com gramíneas		QUANTITATIVOS:		
COMENTÁRIOS: Problema detectado em 10/2011.

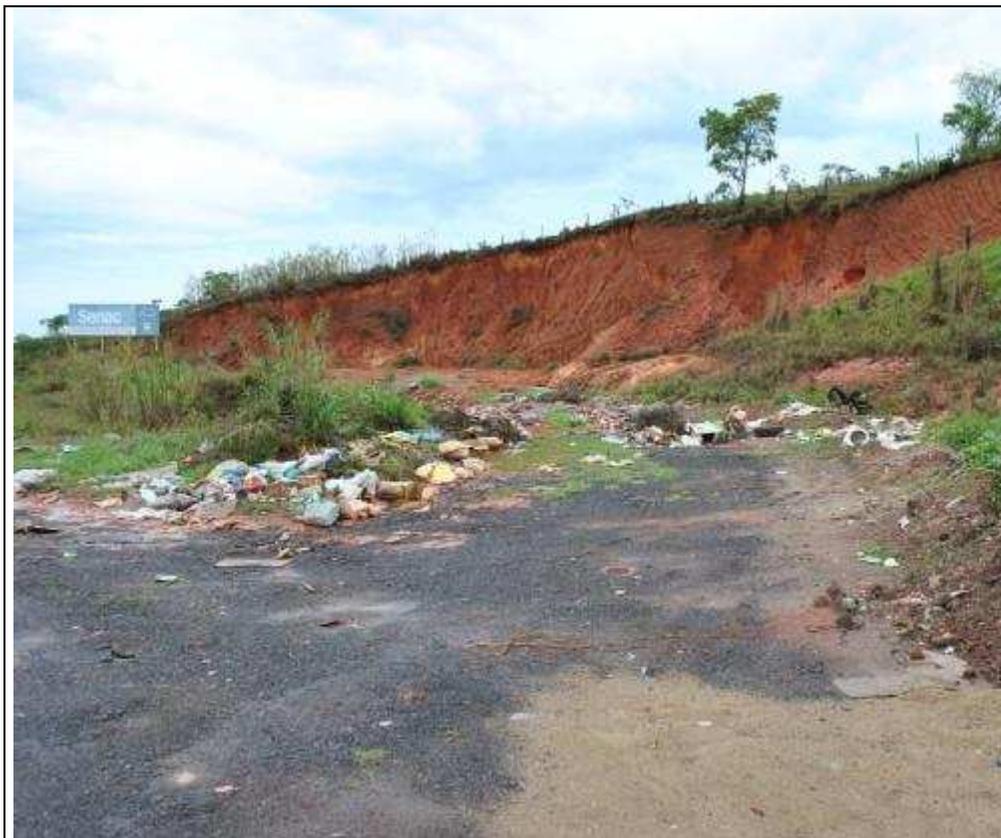
GRUPO I – FAIXA DE DOMÍNIO E ÁREAS ADJACENTES			
DISCRIMINAÇÃO E CLASSIFICAÇÃO DO PROBLEMA: ER-05			
LOCALIZAÇÃO		COBERTURA VEGETAL (m2)	
km	640,0	Gramíneas	0
Lado	E	Arbustivas	0
Distância ao Eixo	50 m	Arbóreas	0
Montante	x	Inexistente	300
Jusante		CLASSIF. DO MATERIAL(%)	
DIMENSÕES (m)		1ª. Categoria	100
Comprimento	100,0	2ª. Categoria	0
Largura		3ª. Categoria	0
Altura	3,0	GRAVIDADE	
PRESENÇA DE ÁGUA		Interna	00
Lençol freático aflorante		Externa	00
Retenção águas pluviais			
SOLUÇÃO PROPOSTA			
SOLUÇÃO: retaludamento; implantação de drenagem; vegetação com gramíneas		QUANTITATIVOS:

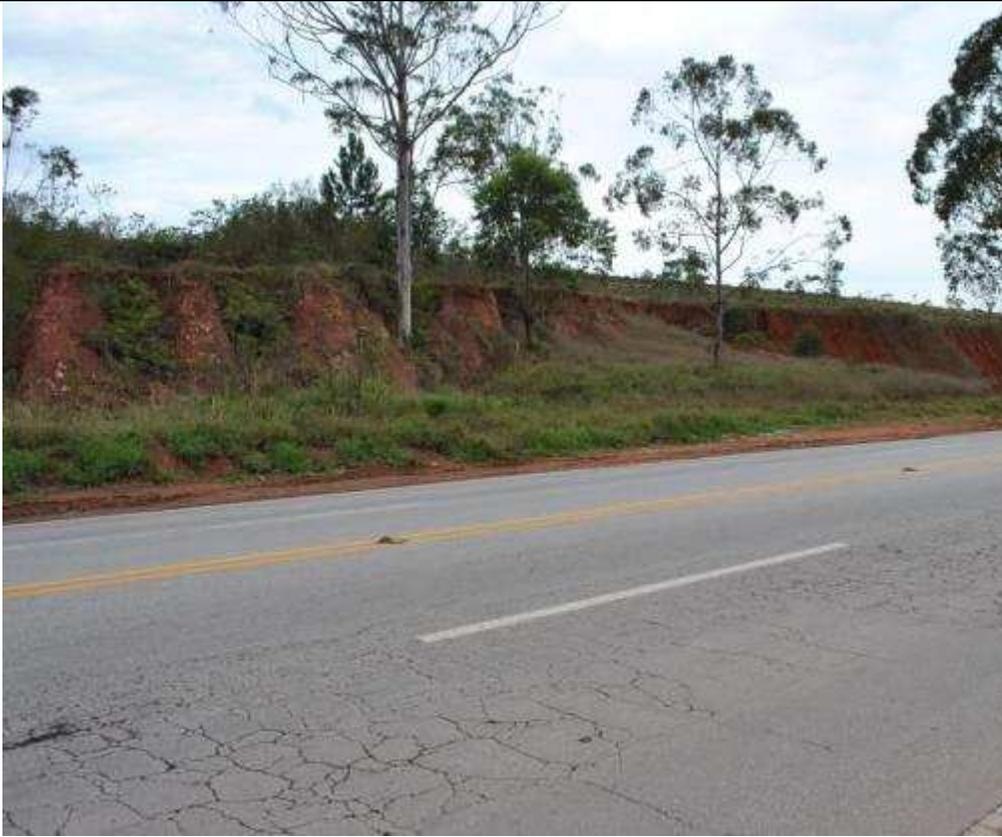
GRUPO I – FAIXA DE DOMÍNIO E ÁREAS ADJACENTES			
	DISCRIMINAÇÃO E CLASSIFICAÇÃO DO PROBLEMA: ER-33			
	LOCALIZAÇÃO		COBERTURA VEGETAL (m2)	
	km	648,2	Gramíneas	50
	Lado	E	Arbustivas	0
	Distância ao Eixo	15 m	Arbóreas	5
	Montante	x	Inexistente	195
	Jusante		CLASSIF. DO MATERIAL(%)	
	DIMENSÕES (m)		1ª. Categoria	100
	Comprimento	50,0	2ª. Categoria	0
	Largura	5,0	3ª. Categoria	0
	Altura	3,0	GRAVIDADE	
	PRESENÇA DE ÁGUA		Interna	00
	Lençol freático aflorante		Externa	01
	Retenção águas pluviais			
SOLUÇÃO PROPOSTA				
SOLUÇÃO: retaludamento e recomposição dos taludes erodidos; vegetação com gramíneas		QUANTITATIVOS: <ul style="list-style-type: none"> • 400 m³ de movimento de terra; • 250 m² de gramíneas 		
COMENTÁRIOS: A foto exibida é de 10/2011, não se observando evolução dos aspectos erosivos observados em 2007.

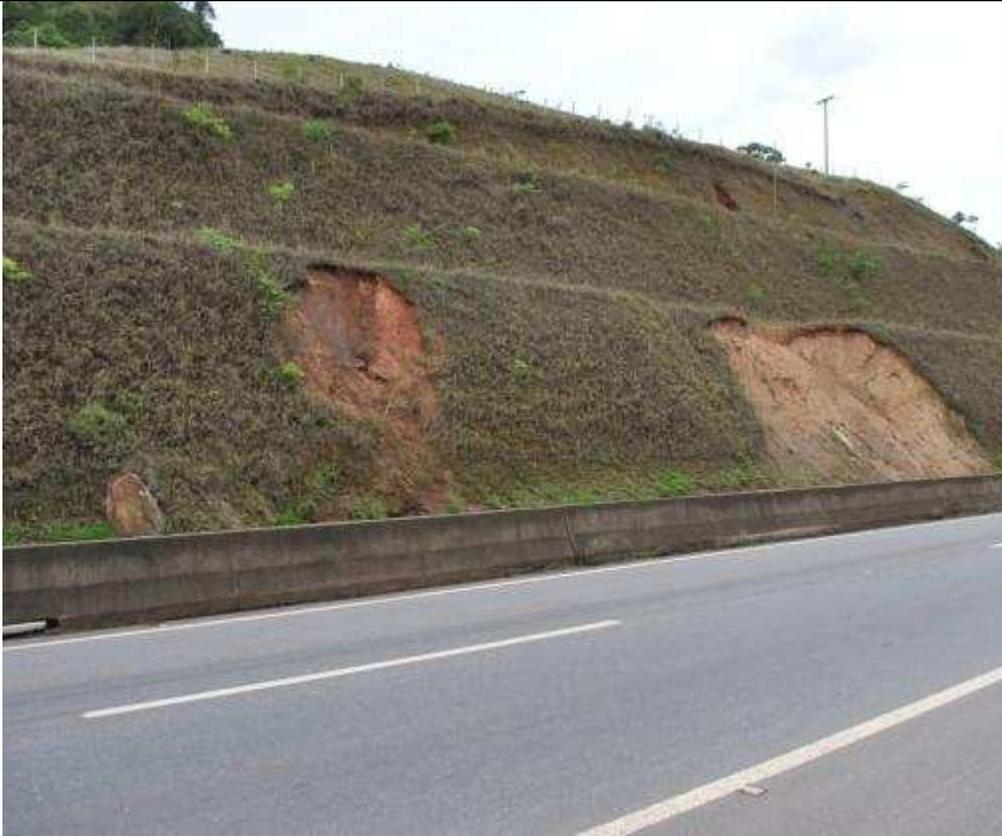
GRUPO I – FAIXA DE DOMÍNIO E ÁREAS ADJACENTES			
	DISCRIMINAÇÃO E CLASSIFICAÇÃO DO PROBLEMA: ES-08			
	LOCALIZAÇÃO		COBERTURA VEGETAL (m2)	
	km	653,8	Gramíneas	0
	Lado	E	Arbustivas	0
	Distância ao Eixo	10 m	Arbóreas	0
	Montante	x	Inexistente	150
	Jusante		CLASSIF. DO MATERIAL(%)	
	DIMENSÕES (m)		1ª. Categoria	100
	Comprimento	15,0	2ª. Categoria	0
	Largura		3ª. Categoria	0
	Altura	10,0	GRAVIDADE	
	PRESENÇA DE ÁGUA		Interna	01
	Lençol freático aflorante		Externa	00
	Retenção águas pluviais			
SOLUÇÃO PROPOSTA				
SOLUÇÃO: Colocação de geogrelhas grampeadas nos locais rompidos e posterior vegetação com gramíneas		QUANTITATIVOS: <ul style="list-style-type: none"> • 150 m² de geogrelhas; • 70 grampos de 2" de 4,0m de comprimento; • 150 m² de grama; 		
COMENTÁRIOS: Problema detectado em 10/2011.

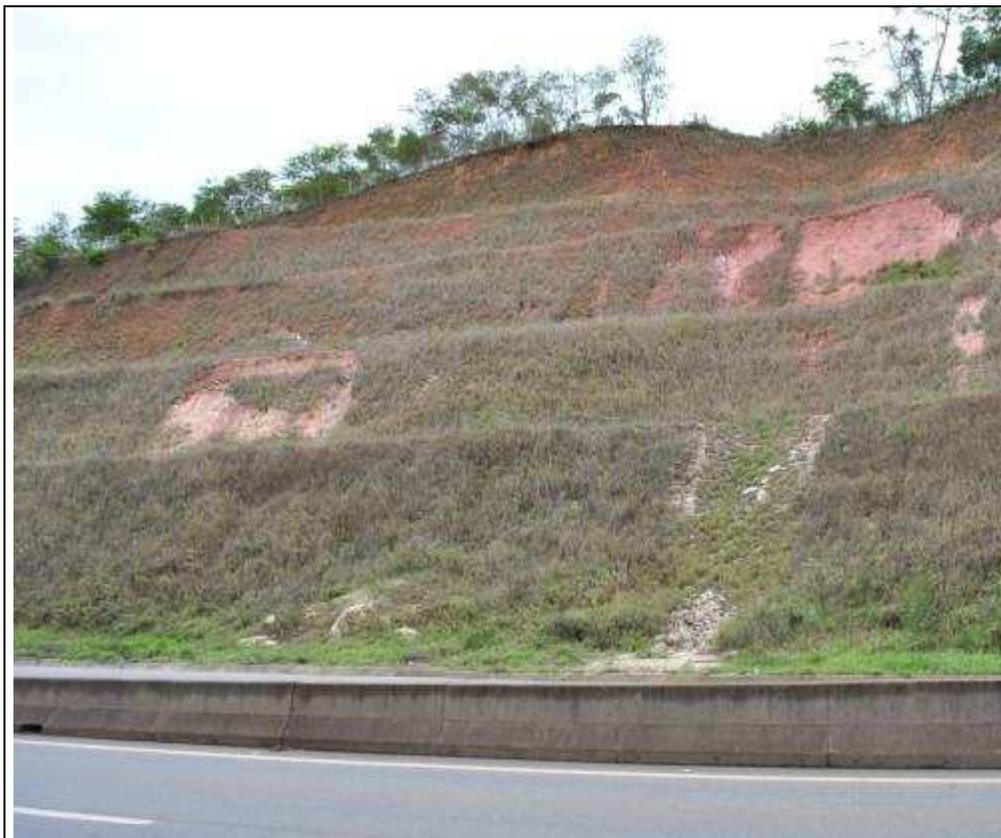
GRUPO I – FAIXA DE DOMÍNIO E ÁREAS ADJACENTES			
DISCRIMINAÇÃO E CLASSIFICAÇÃO DO PROBLEMA: ES-11			
LOCALIZAÇÃO		COBERTURA VEGETAL (m2)	
km	654,4	Gramíneas	500
Lado	E	Arbustivas	0
Distância ao Eixo	5,0 m	Arbóreas	0
Montante	x	Inexistente	500
Jusante		CLASSIF. DO MATERIAL(%)	
DIMENSÕES (m)		1ª. Categoria	80
Comprimento	50,0	2ª. Categoria	20
Largura	20	3ª. Categoria	0
Altura	20	GRAVIDADE	
PRESENÇA DE ÁGUA		Interna	03
Lençol freático aflorante		Externa	01
Retenção águas pluviais			
SOLUÇÃO PROPOSTA			
SOLUÇÃO: retaludamento (abatimento do talude) com construção de taludes de 5,0m de altura com bermas de 5,0m de largura; implantação de canaletas de crista e canaletas longitudinais às bermas; construção de escadas d'água; vegetação com gramíneas.		QUANTITATIVOS:	
		<ul style="list-style-type: none"> • 6.500 m³ de movimento de terra; • 200 m de canaletas; • 50 m de escadas d'água; • 1.250 m² de grama
