3ª ETAPA DE CONCESSÕES RODOVIÁRIAS - FASE 1

Sistema Rodoviário Federal
Minas Gerais, Goiás e Distrito Federal

Produto 15

ATUALIZAÇÃO DOS ESTUDOS DE ENGENHARIA PRELIMINARES
E ESTUDOS AMBIENTAIS

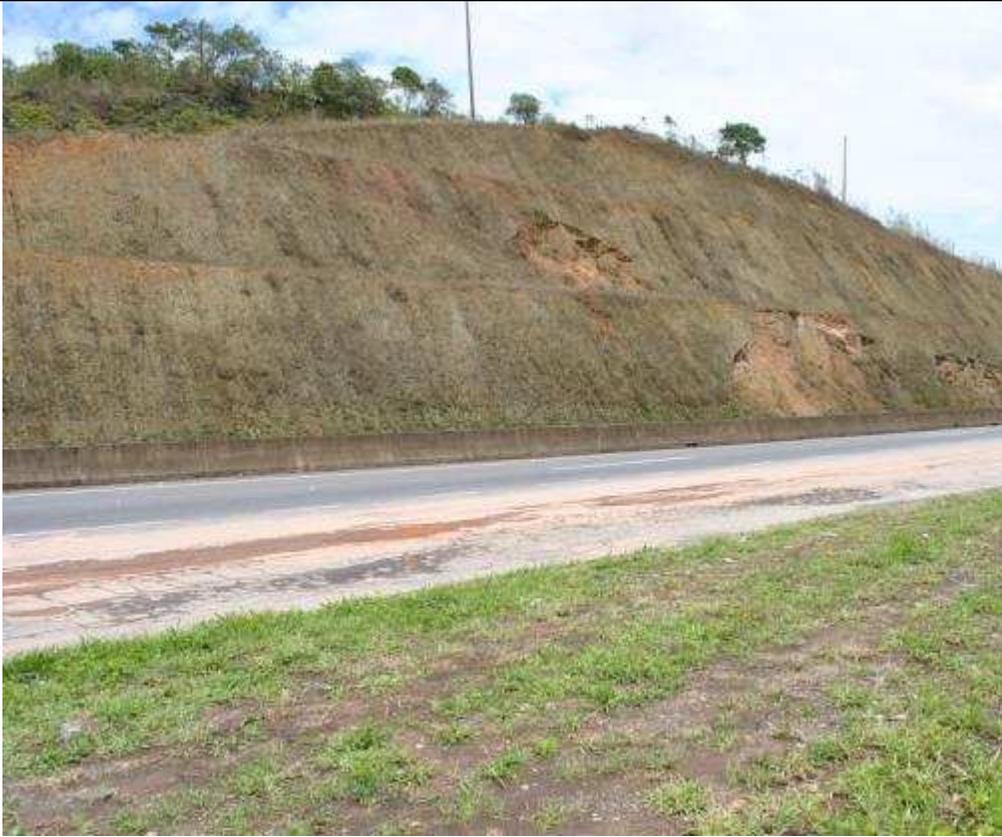
GRUPO I – FAIXA DE DOMÍNIO E ÁREAS ADJACENTES			
	DISCRIMINAÇÃO E CLASSIFICAÇÃO DO PROBLEMA: ES-08			
	LOCALIZAÇÃO		COBERTURA VEGETAL (m2)	
	km	661,4	Gramíneas	20
	Lado	D	Arbustivas	0
	Distância ao Eixo	3,0	Arbóreas	0
	Montante	x	Inexistente	220
	Jusante		CLASSIF. DO MATERIAL(%)	
	DIMENSÕES (m)		1ª. Categoria	100
	Comprimento	20,0	2ª. Categoria	0
	Largura	2,0	3ª. Categoria	0
	Altura	12,0	GRAVIDADE	
	PRESENÇA DE ÁGUA		Interna	01
	Lençol freático aflorante		Externa	01
	Retenção águas pluviais			
SOLUÇÃO PROPOSTA				
SOLUÇÃO: Colocação de geogrelhas grampeadas nos locais rompidos e posterior vegetação com gramíneas		QUANTITATIVOS: <ul style="list-style-type: none"> • 240 m² de geogrelhas; • 100 grampos de 2" de 4,0m de comprimento; • 240 m² de grama; 		
COMENTÁRIOS: Trecho da rodovia onde ocorreram rompimentos localizados no talude de corte devido a estruturas reliquiárias presentes no saprolito de rochas granito-gnáissicas do maciço, provocando assoreamento de canaleta. A foto exibida é de 10/2011, observando-se que persistem porções rompidas no maciço, cuja solução de estabilização é apontada acima.

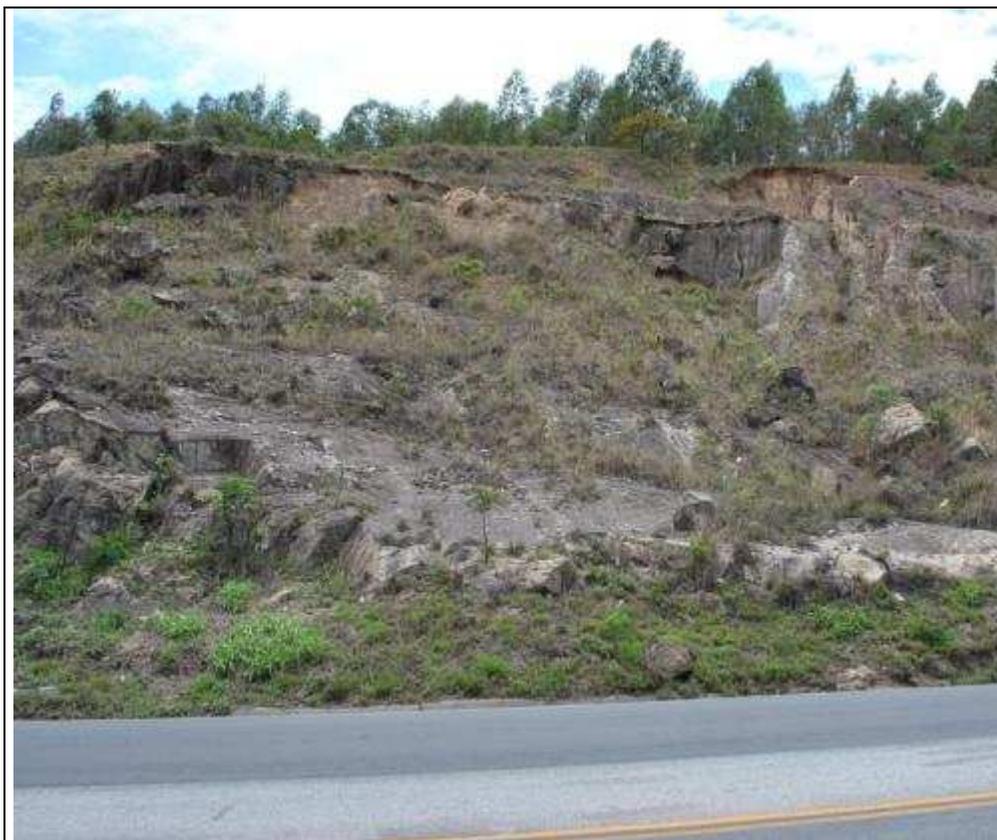
GRUPO I – FAIXA DE DOMÍNIO E ÁREAS ADJACENTES			
DISCRIMINAÇÃO E CLASSIFICAÇÃO DO PROBLEMA: ER-05/RB-15			
LOCALIZAÇÃO		COBERTURA VEGETAL (m2)	
km	685,0	Gramíneas	200
Lado	E	Arbustivas	0
Distância ao Eixo	20 m	Arbóreas	0
Montante	x	Inexistente	1800
Jusante		CLASSIF. DO MATERIAL(%)	
DIMENSÕES (m)		1ª. Categoria	20
Comprimento	100,0	2ª. Categoria	60
Largura		3ª. Categoria	20
Altura	20,0	GRAVIDADE	
PRESENÇA DE ÁGUA		Interna	01
Lençol freático aflorante		Externa	00
Retenção águas pluviais			
SOLUÇÃO PROPOSTA			
SOLUÇÃO: - regularização dos terrenos em solos e sua contenção com gabiões; aplicação de tela metálica sobre os materiais de segunda e terceira categoria e sua fixação com ancoragens de 3,0m de comprimento; eventual aplicação de concreto projetado; implantação de drenagem; vegetação com gramíneas			QUANTITATIVOS:
