Sistema Rodoviário Federal - Minas Gerais

PROJETO BR-381

Produto 3A
ESTUDOS DE ENGENHARIA I
CADASTRO DE OBRAS DE ARTE ESPECIAIS

Março / 2007

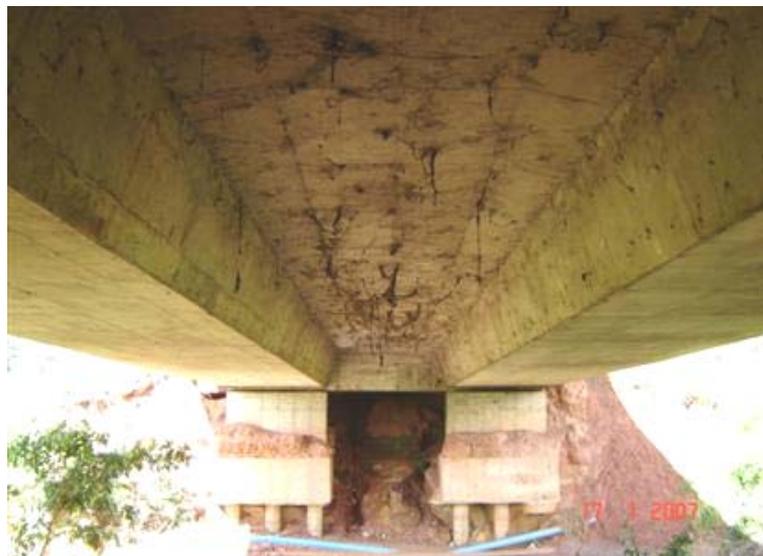
Obs: Talude do encontro sul com erosão. Terraplenos desprotegidos. Estacas desconfiadas.

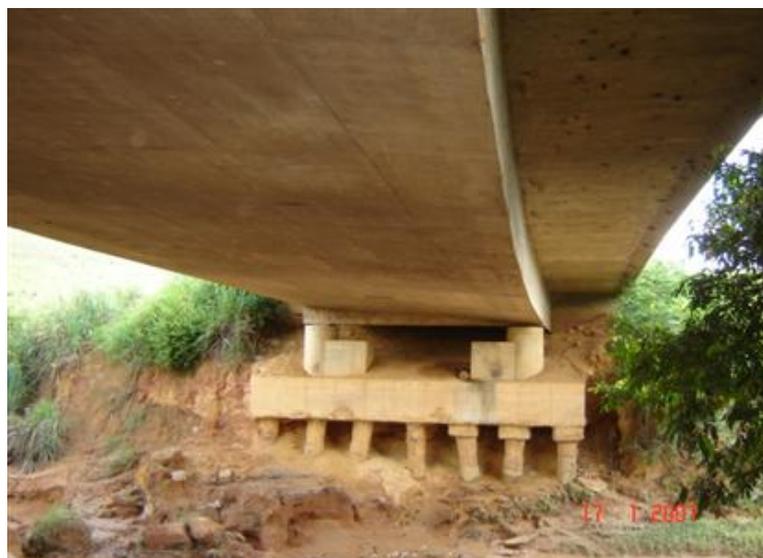
Obs: Talude do encontro norte com erosão e estacas desconfiadas no apoio. Obra em curva horizontal.

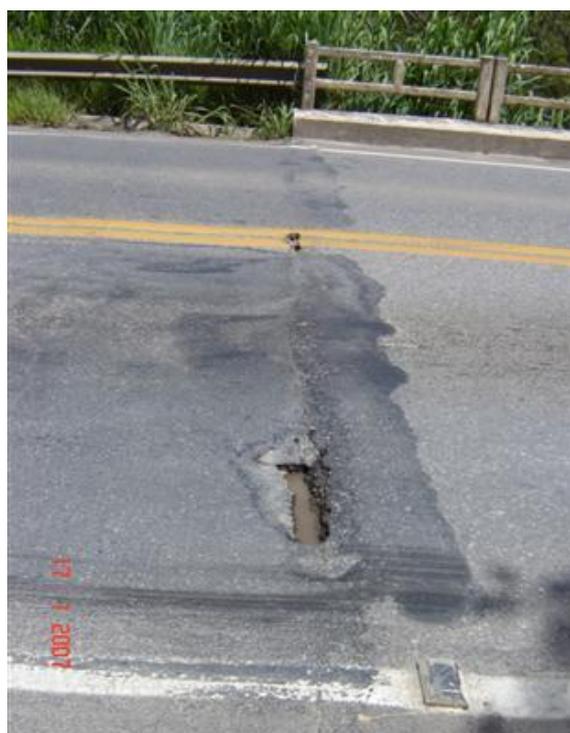
Obs: Fissuras de grande abertura no tabuleiro.

FOTO 4:
Buraco no Pav. Encontro

Condição geral de conservação : obra ruim (fissuras no tabuleiro)

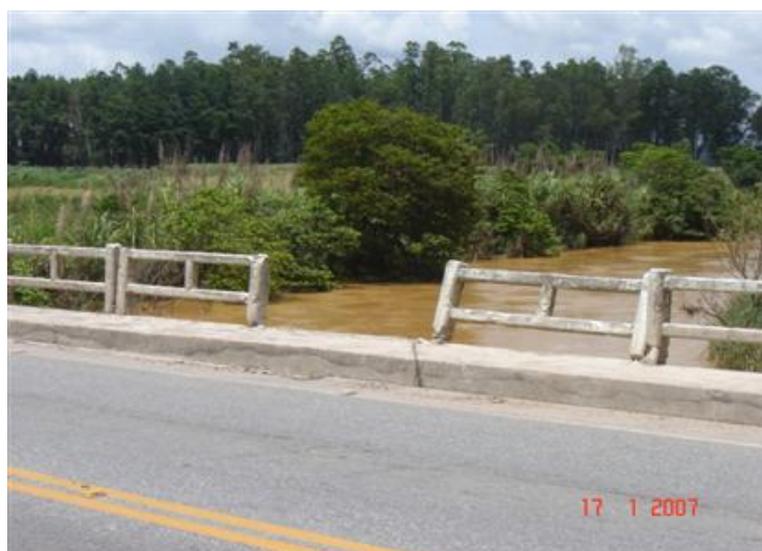
Obs: Fissuras de grande abertura no tabuleiro.

FOTO 4:
Guarda - Corpo Faltante

Condição geral de conservação : obra ruim (fissuras no tabuleiro)

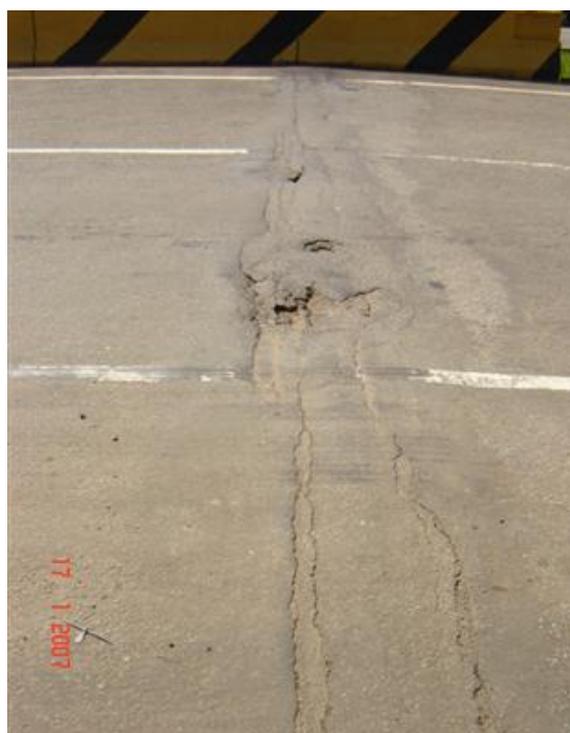
FOTO 4:
Trinca Pavimento Enc. Norte

Condição geral de conservação : obra em bom estado

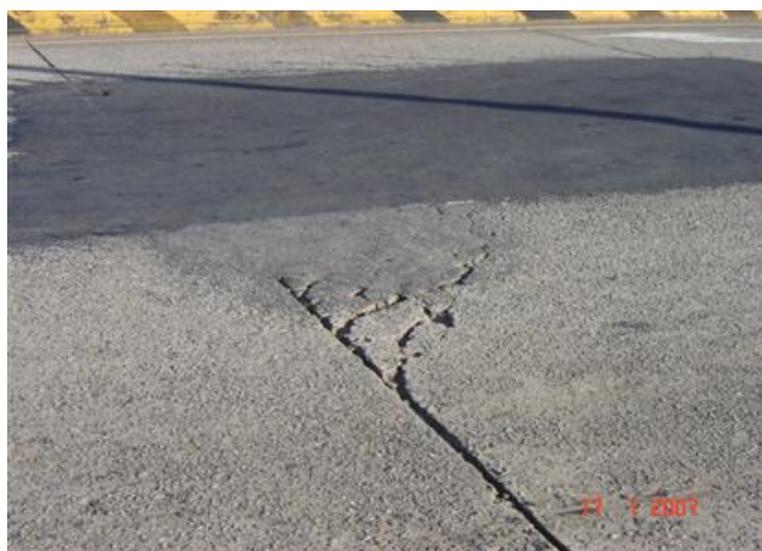
FOTO 4:
Pavimento Rígido Deteriorado

Condição geral de conservação : obra regular

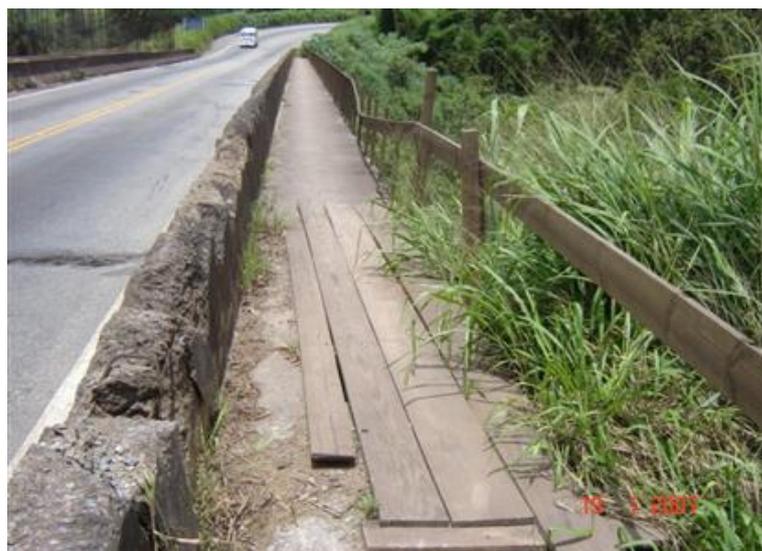
Obs: Obra em processo de implantação de uma ponte nova unida a antiga para efeito de alargamento de pista. Obra inacabada. Erosão na cabeceira do encontro sul.

FOTO 4:
Passeio Deteriorado

Condição geral de conservação : obra regular

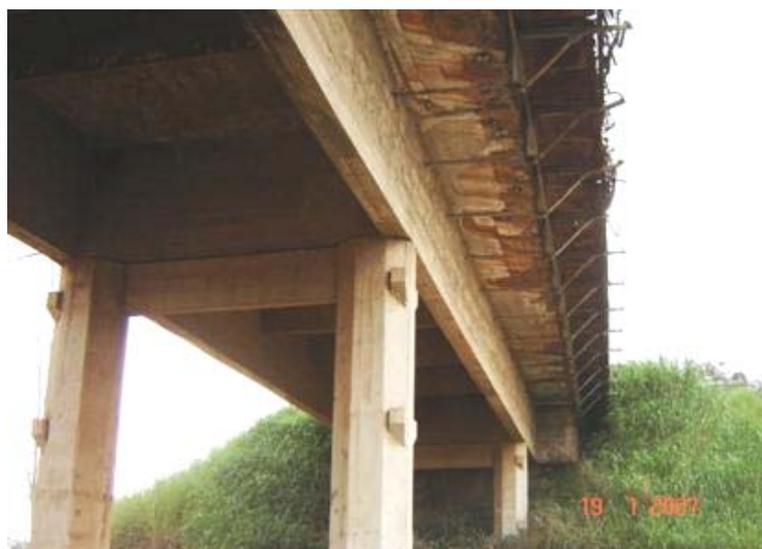
FOTO 4:
Passeio em Estrutura Metálica
Extremamente Deteriorados

Condição geral de conservação : obra em estado ruim (passeios metálicos com risco de rompimento)
