# PESQUISAS E ESTUDOS DE VIABILIDADE DE PPP

## Sistema Rodoviário Federal - Minas Gerais

*Produto 6A*  
**ESTUDOS AMBIENTAIS**

Maio / 2007

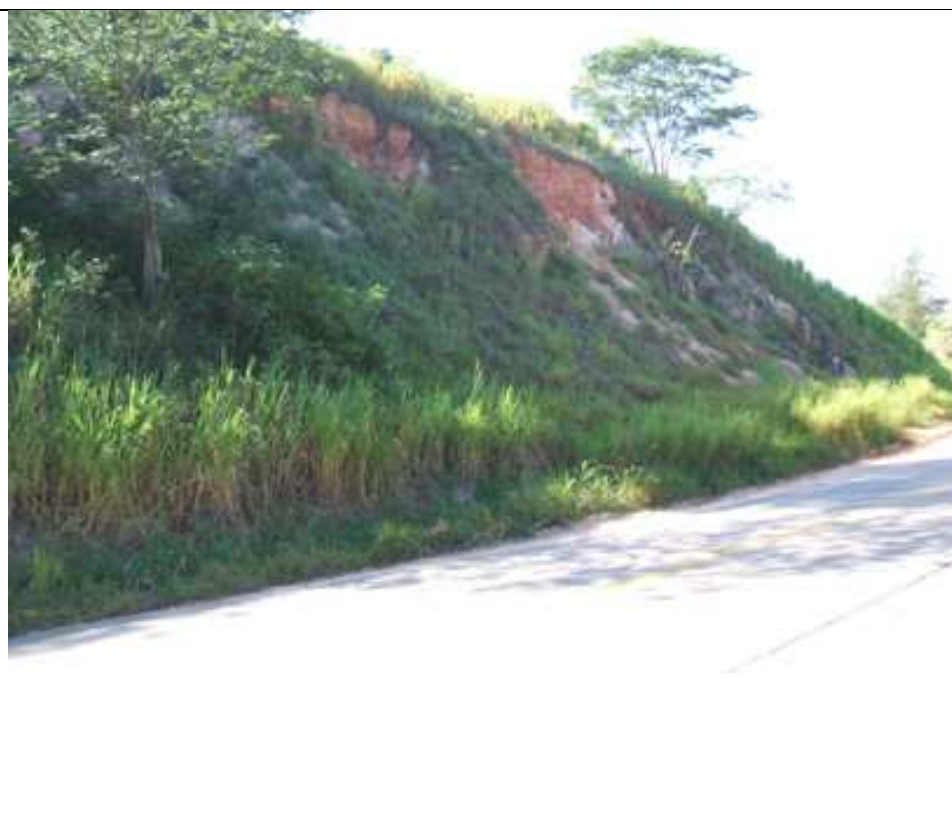
**COMENTÁRIOS:** Talude de corte em leucogranitos alterados (solos caolínicos) os quais exibem erosão em sulcos intensa. Estes solos são explorados por terceiros. Escorregamentos junto à crista avançam sobre a faixa de servidão da rodovia.

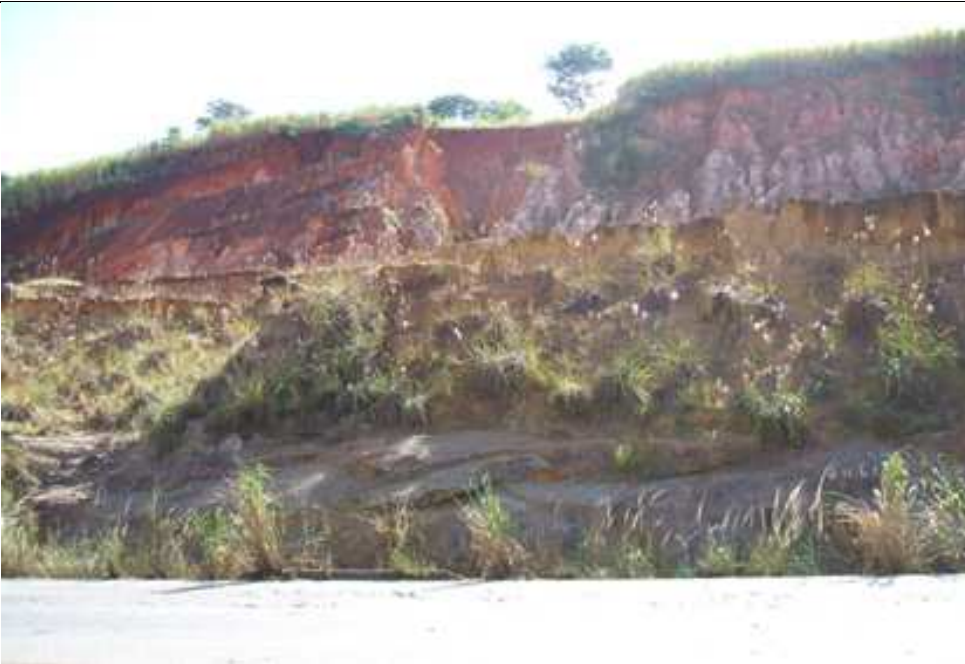
**COMENTÁRIOS:** Voçorocamento provocado por escoamento concentrado de águas pluviais em carreadores de café à meia-encosta, atingindo faixa de domínio da rodovia.

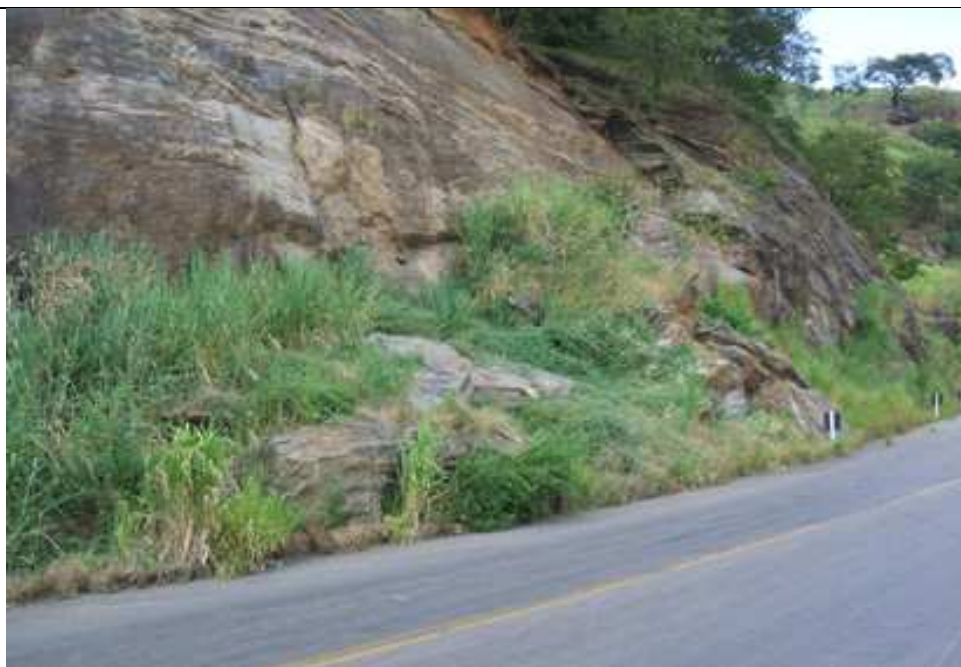
**COMENTÁRIOS:** O escorregamento junto à crista do talude avança além da faixa de servidão da rodovia.

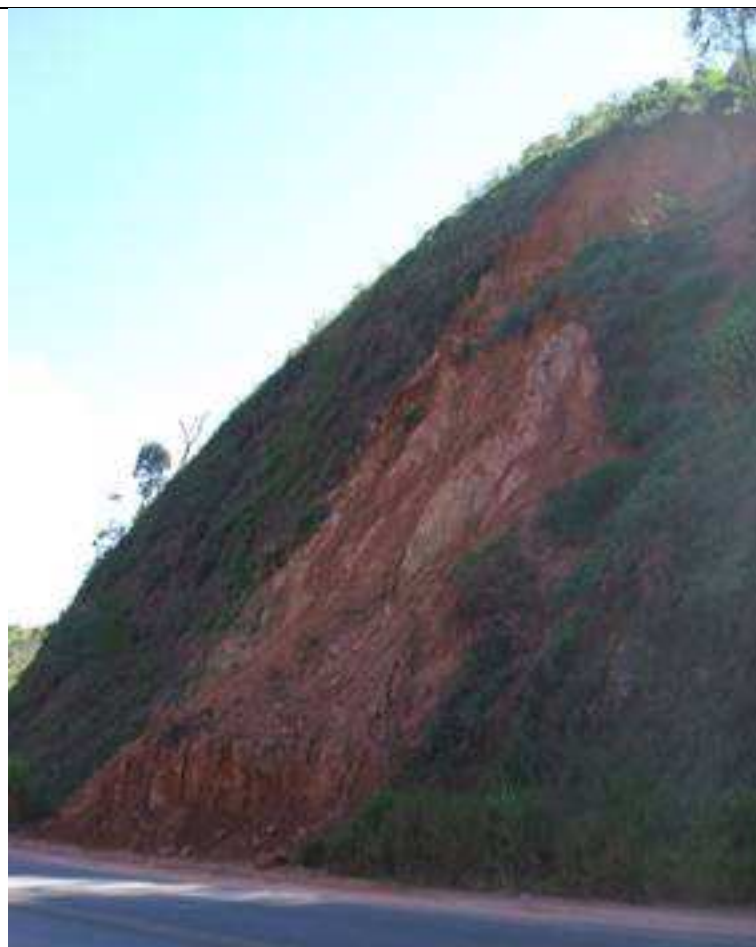
**COMENTÁRIOS:** Erosão da base do talude por escoamento concentrado de águas pluviais, provocando seu escorregamento. A ravina existente estende-se para jusante até córrego, causando seu assoreamento. O solo escorregado pode estar sendo usado como empréstimo para as obras que estão sendo realizadas entre o km 614,5 e Muriaé.

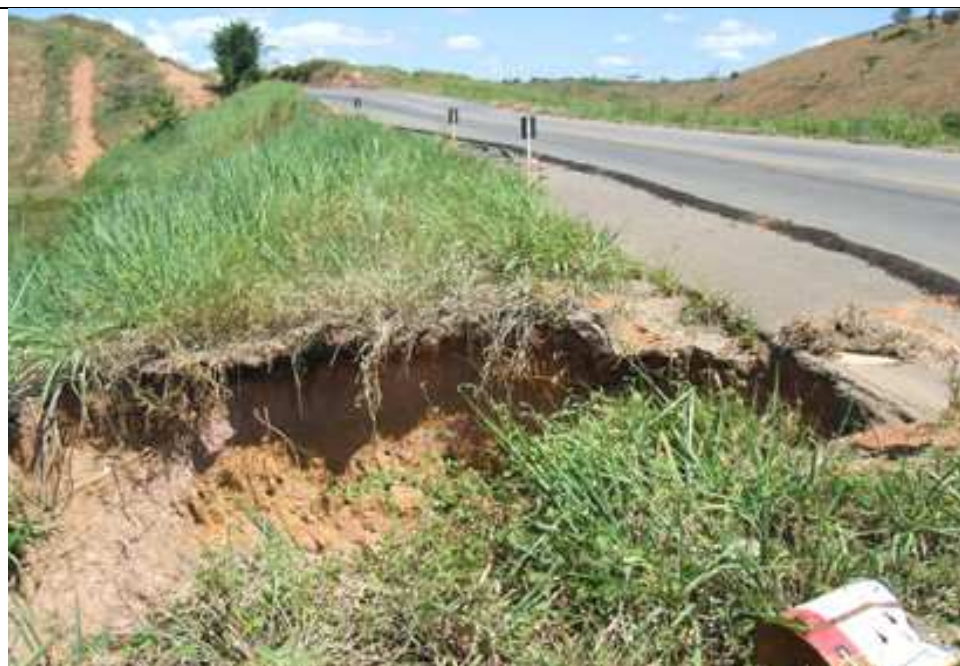
**COMENTÁRIOS:** Assoreamento de canaletas e acostamento.

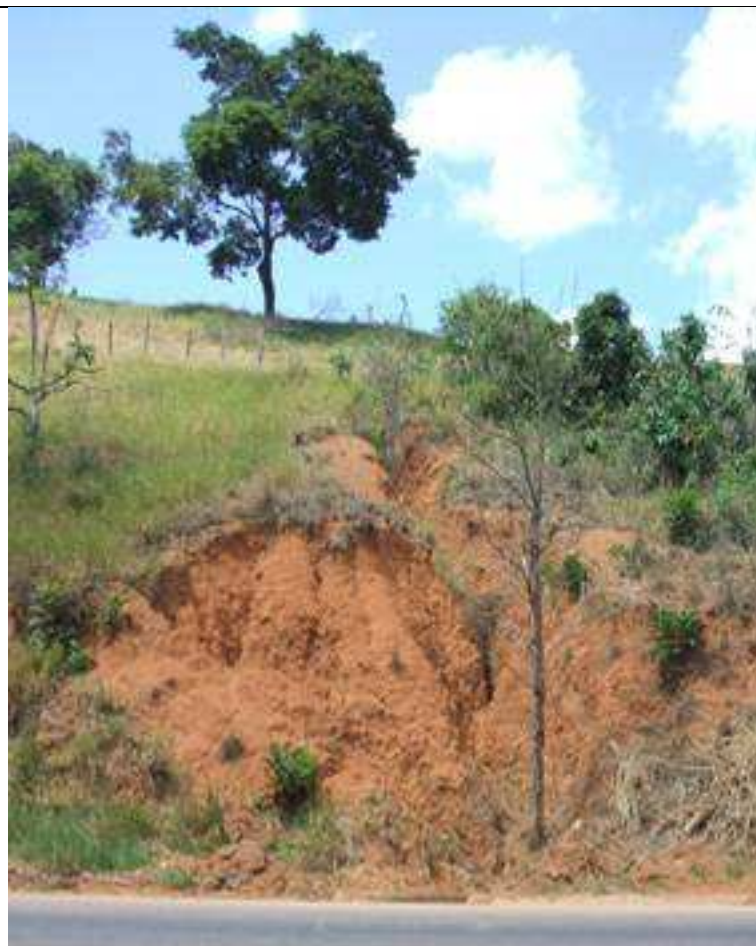
**COMENTÁRIOS:** Escorregamentos de taludes em solo (03) totalizando 30,0 m de extensão ao longo de 100 m da rodovia. Um eventual retaludamento interviria com vegetação nativa arbórea e arbustiva. Obstrução de canaleta e assoreamento do acostamento.

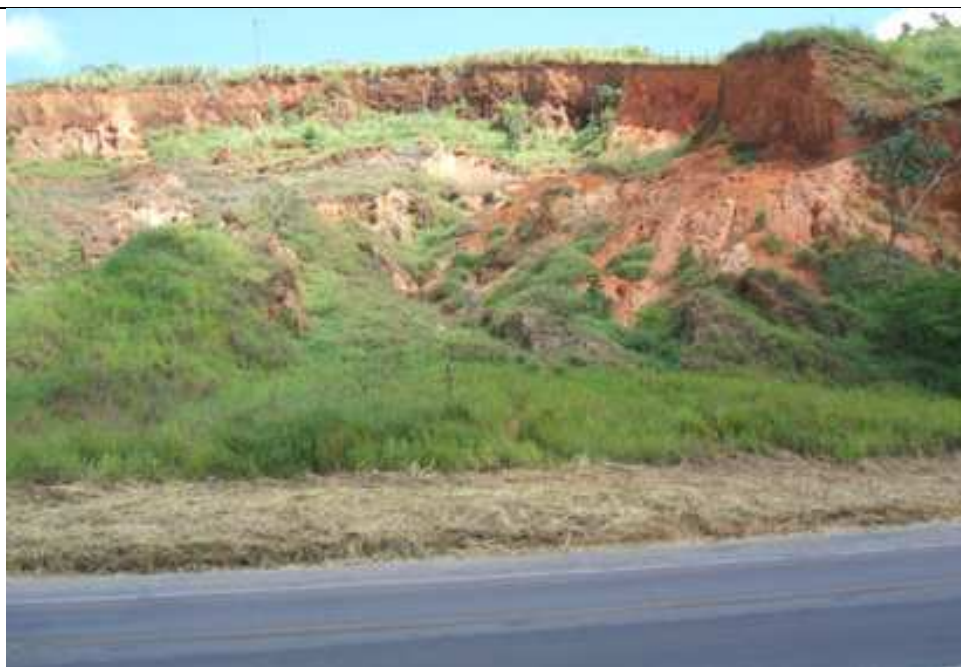
**COMENTÁRIOS:** Erosão a montante ultrapassa limite da faixa de servidão da rodovia.

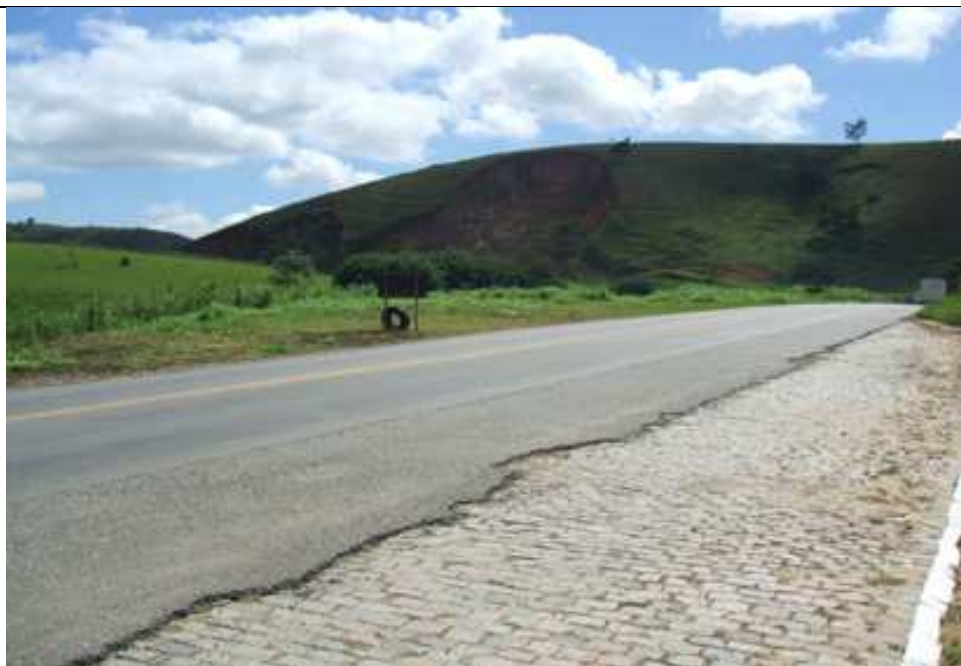
**COMENTÁRIOS:** Infiltração de água a partir da berma, provocando erosão e escorregamento

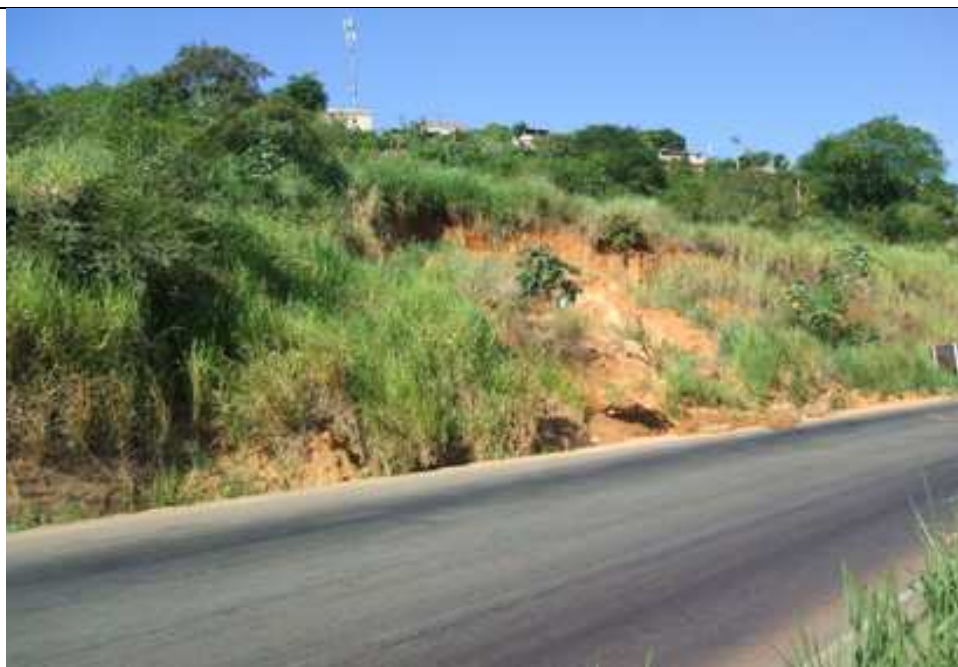
**COMENTÁRIOS:** Deslocamento de porções rochosas tabulares são alteradas ao longo da foliação cataclástica de gnaiss.

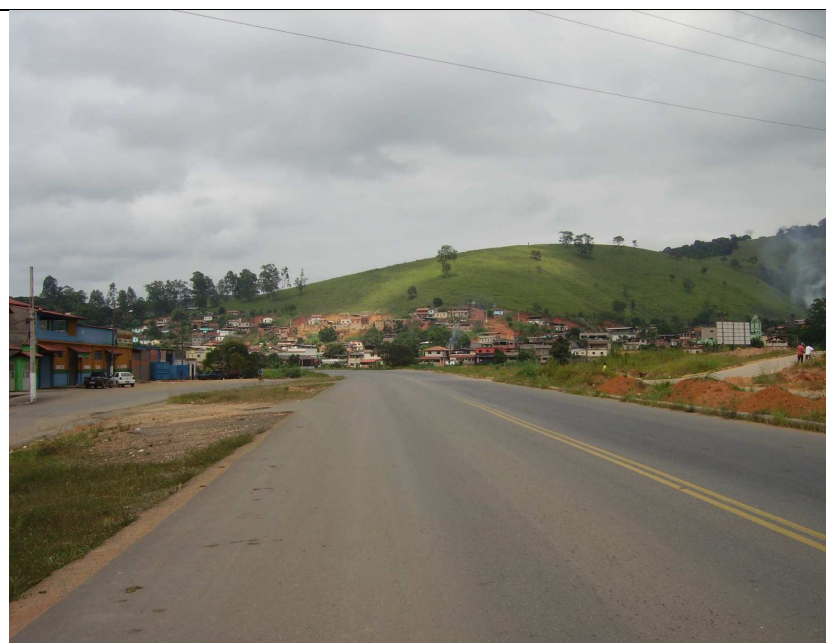
Figura 22 - É notável a insuficiência da infraestrutura urbana.

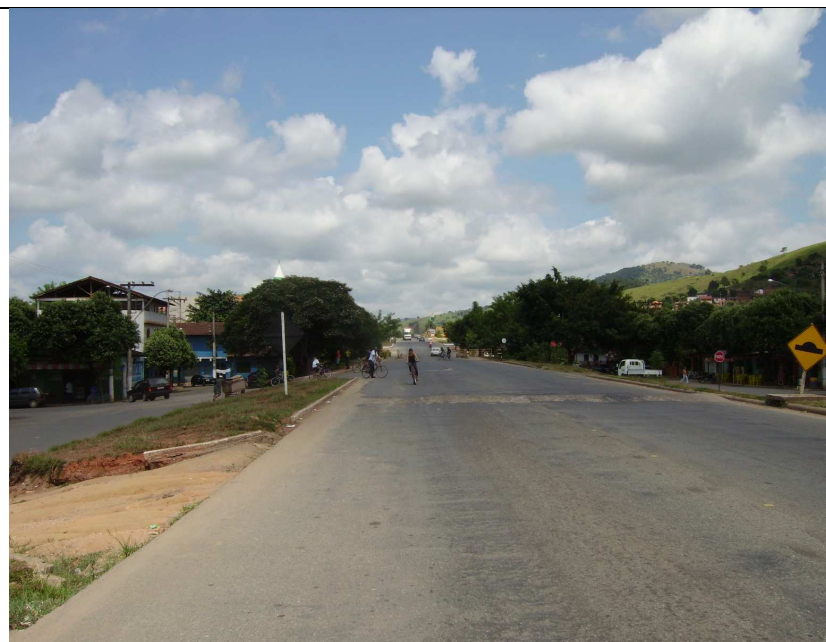
**Figura 25 - A imagem revela a precariedade dos separadores de tráfego e das funções viárias.**

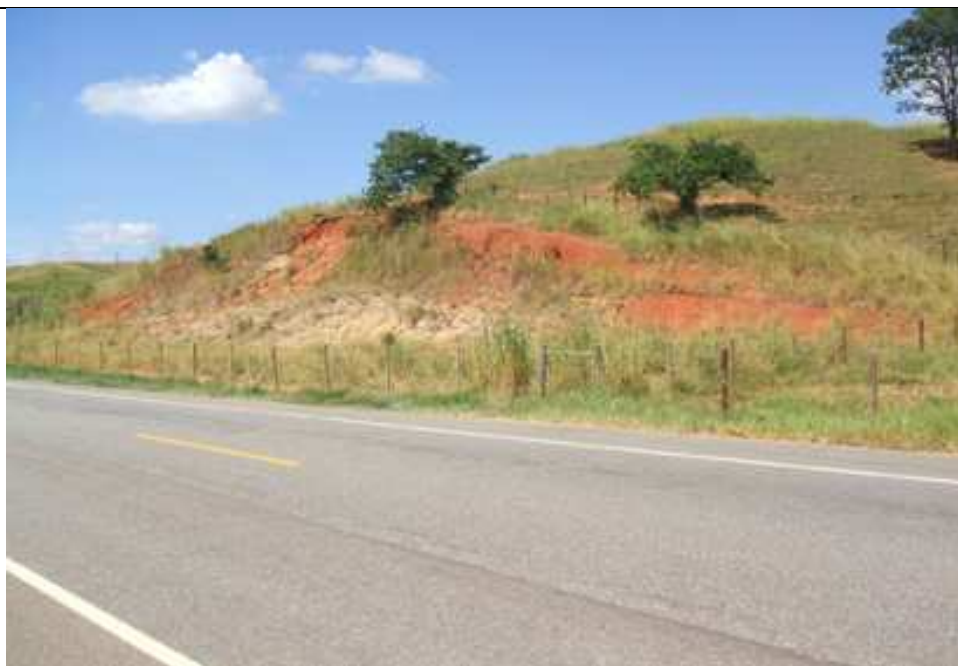
**COMENTÁRIOS:** Antiga área de empréstimo de solos apresentando erosão (sulcos e ravinas) na superfície do terreno e depósitos de entulho, causando assoreamento das partes baixas e degradação ambiental. Taludes subverticais de altura igual a 2,0 m sem problemas.

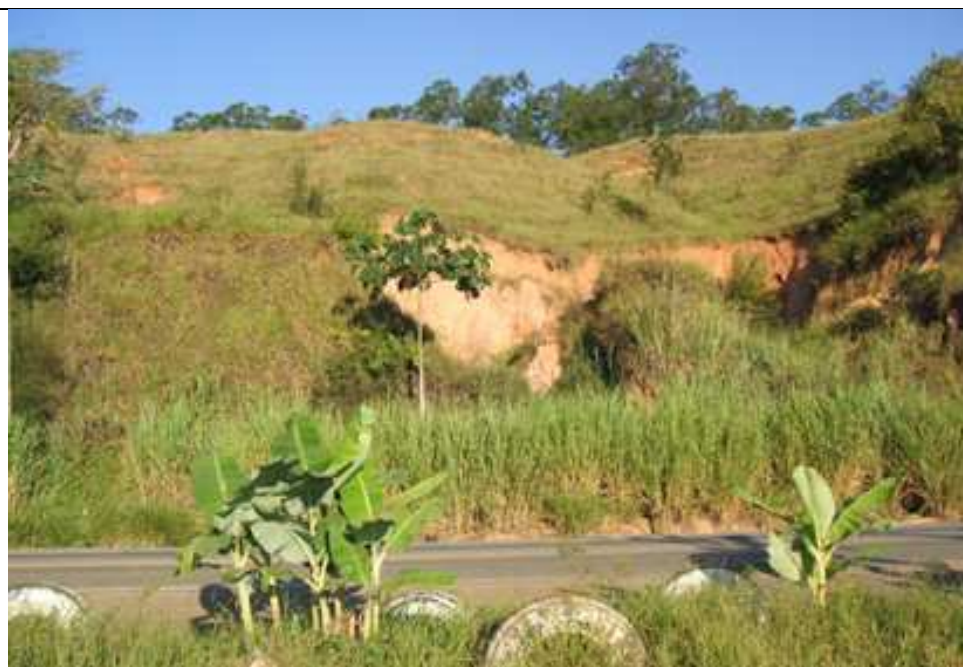
**COMENTÁRIOS:** Erosão em ravinas avançando além da faixa de servidão da rodovia, adentrando área de terceiros.

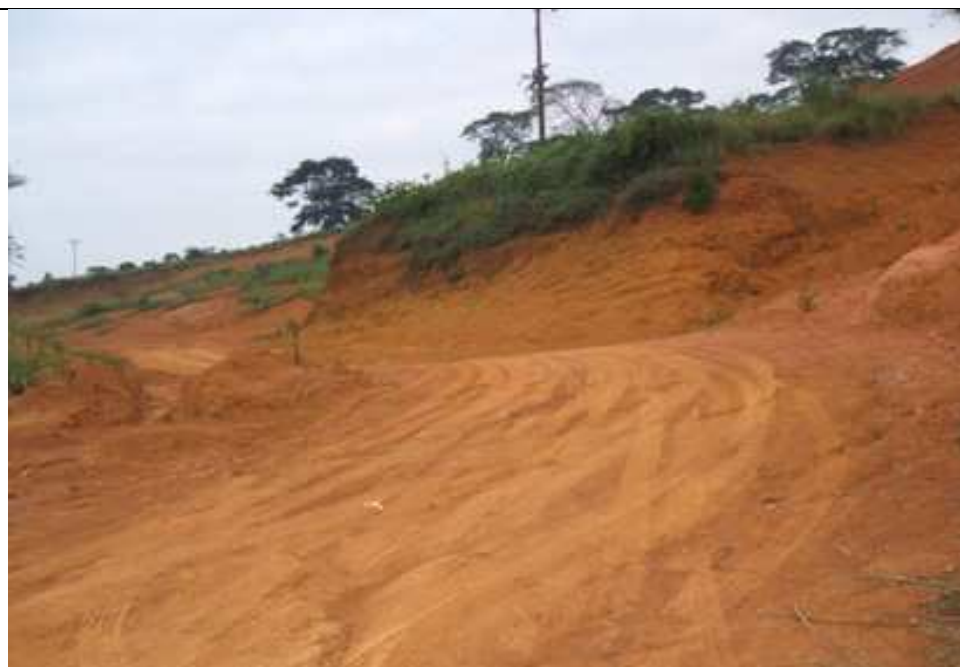
**COMENTÁRIOS:** Assoreamento de canaletas e acostamento da pista.

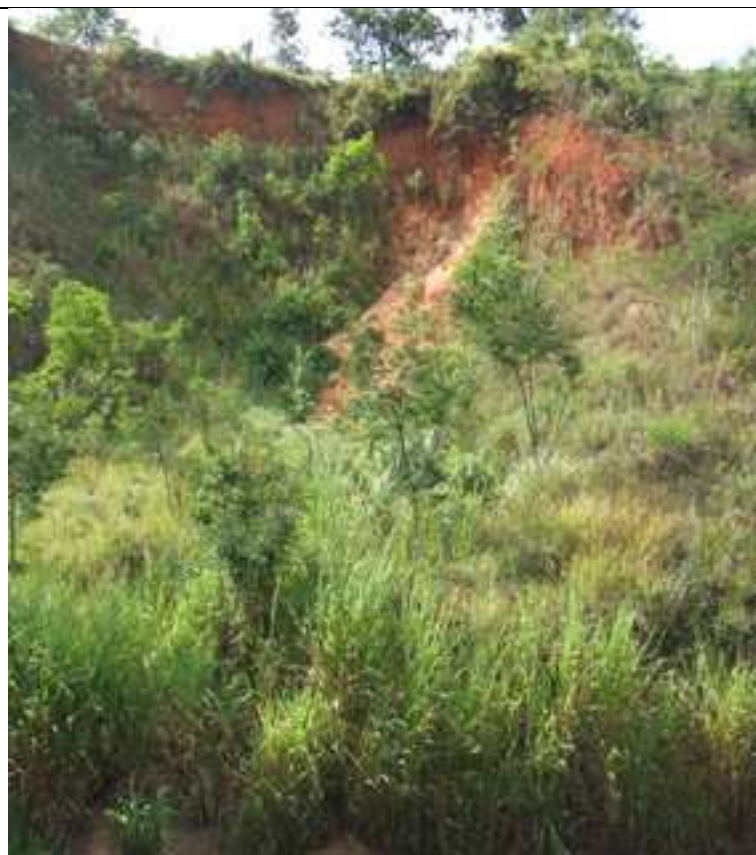
**COMENTÁRIOS:** Erosão do pé do talude por escoamento concentrado de águas pluviais, causando descalçamento do maciço de solos sobreposto.

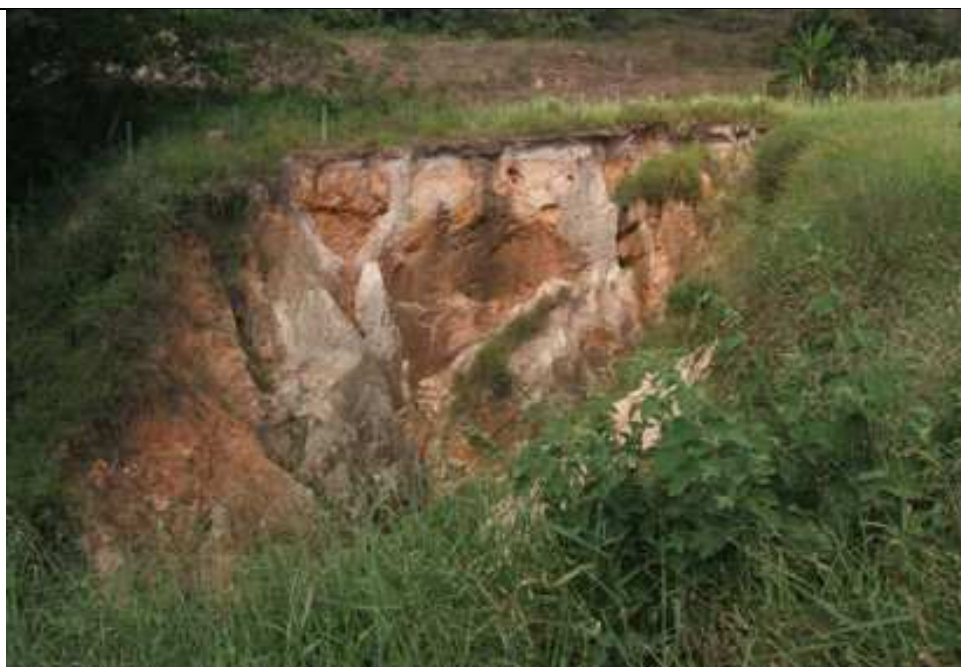
**COMENTÁRIOS:** O problema está possivelmente afeto à cortes e desbarrancamentos provocados para exploração de solo argiloso, que no local possui grande espessura. O talude escavado ultrapassa o limite da faixa de servidão da rodovia.

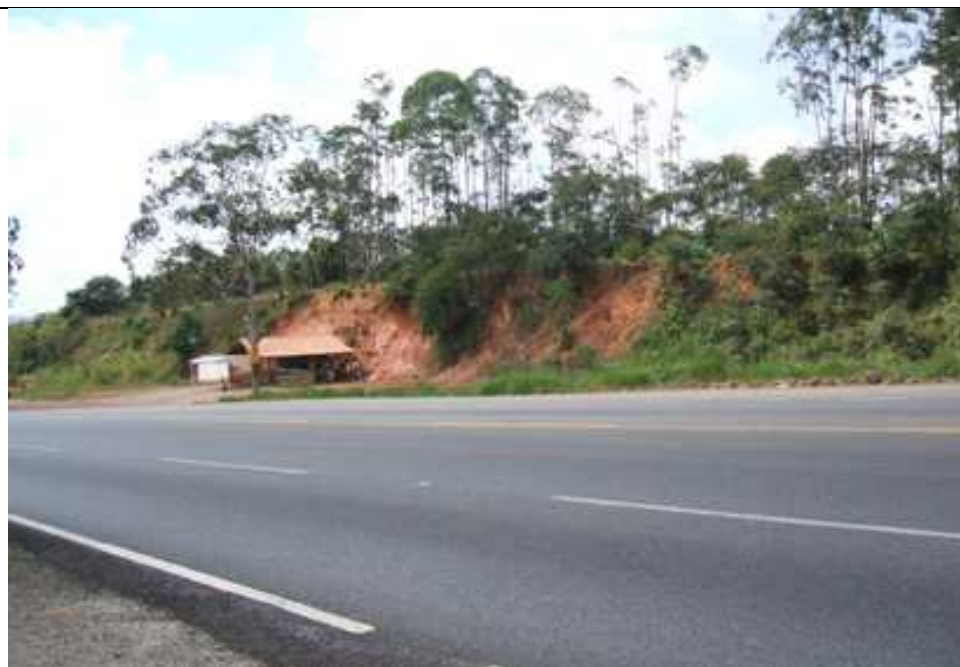
**COMENTÁRIOS:** Voçoroca desenvolvida a jusante de área de empréstimo de solos.

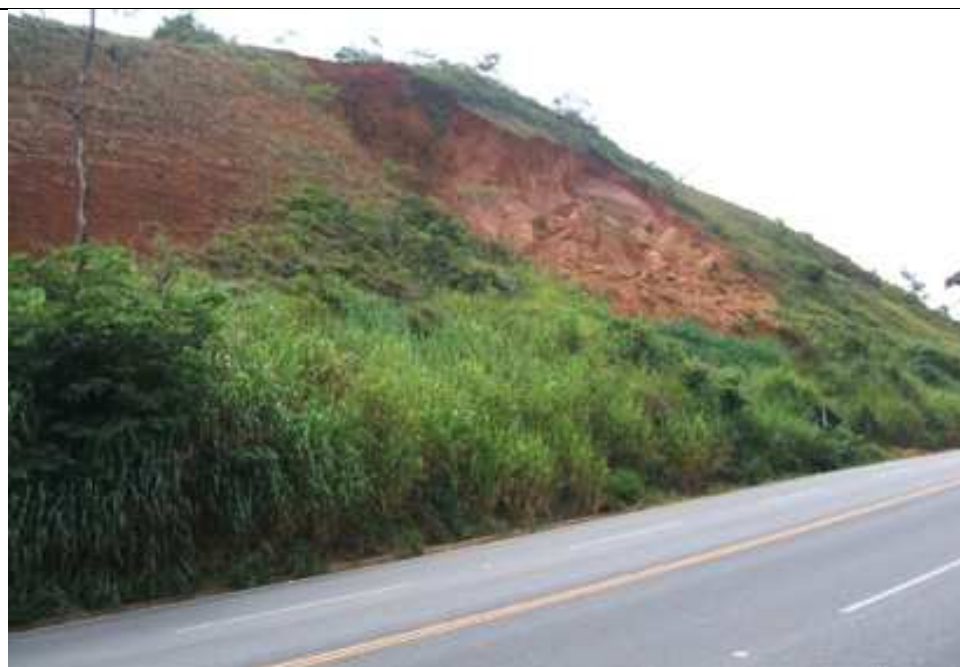
**COMENTÁRIOS:** Assoreamento de canaleta de drenagem.

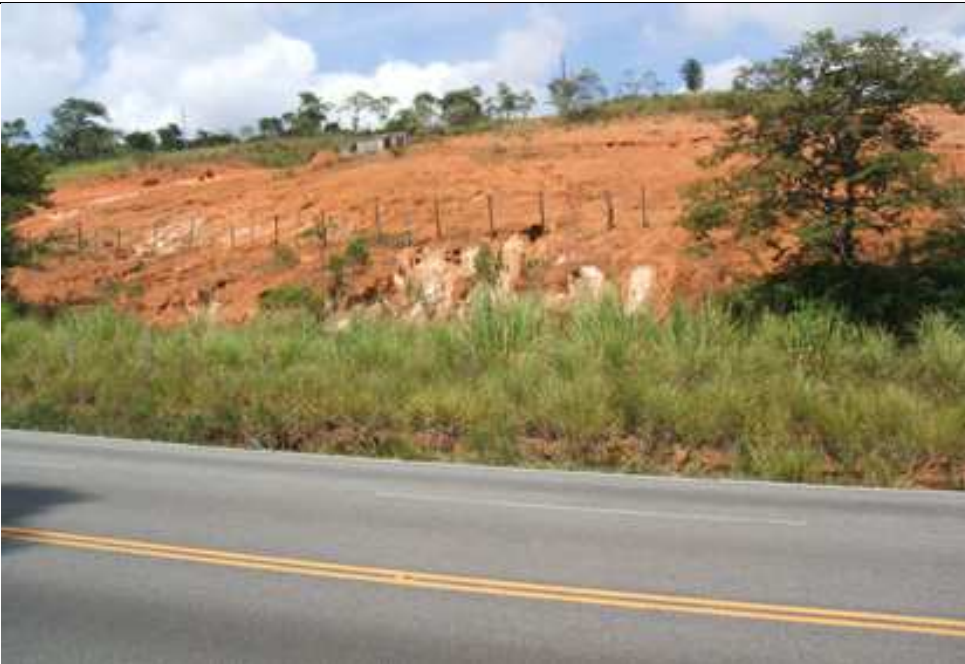
**COMENTÁRIOS:** Escorregamento de solo por escoamento concentrado de água no maciço, entre solo e saprolito.
