PESQUISAS E ESTUDOS DE VIABILIDADE DE PPP

Sistema Rodoviário Federal Minas Gerais, Goiás e Distrito Federal

Produto 3A
ESTUDOS DE ENGENHARIA I - CADASTRO DE SINALIZAÇÃO

Março / 2007

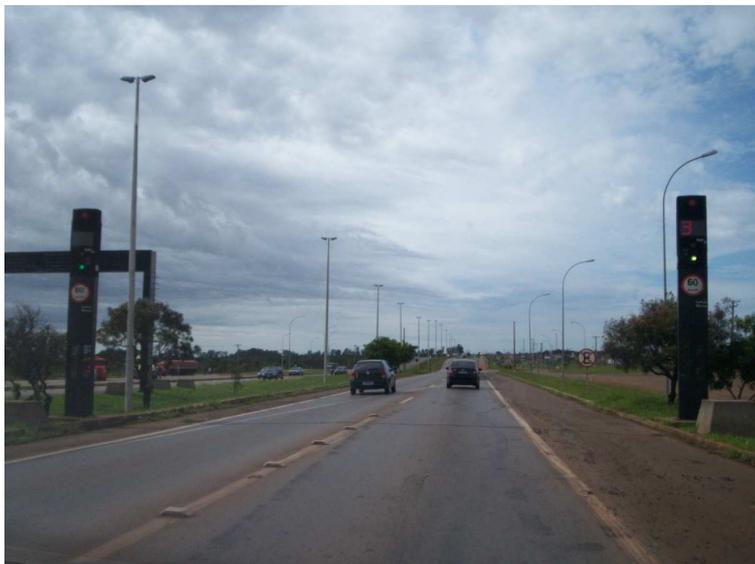
TRECHO – DF-1 – BR-040 - km Inicial – 0+000
- km Final - 8+000

Sinalização Horizontal: Existente

- **Linhas demarcatórias:**
 - Divisória central em condições razoáveis
 - Linha de bordo em condições razoáveis
- **Tachas refletivas**
 - Inexistentes

Sinalização Vertical: Existente em quantidade adequada

- Numero de placas por quilômetro: 6,0
- Conservação das placas: Boas condições

Dispositivos de segurança:

- **Defensas:** Não Necessárias
- **Acostamento:** Desnivelado em relação à pista

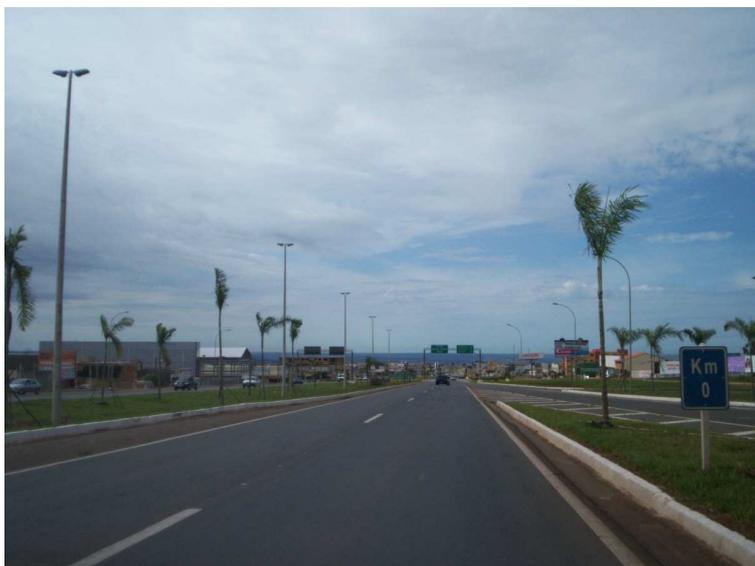
TRECHO – GO-1 – BR-040 - km Inicial - 0+000
- km Final - 24+000

Sinalização Horizontal: Existente

- **Linhas demarcatórias:**
 - Divisória central em condições razoáveis
 - Linha de bordo em fracas e com pouca visibilidade
- **Tachas refletivas**
 - Inexistentes

Sinalização Vertical: Existente em quantidade adequada

- Numero de placas por quilômetro: 5,0
- Conservação das placas: Placas com boas condições de conservação

Dispositivos de segurança:

- **Defensas:** Não Necessárias
- **Acostamento:** Desnivelado em relação à pista

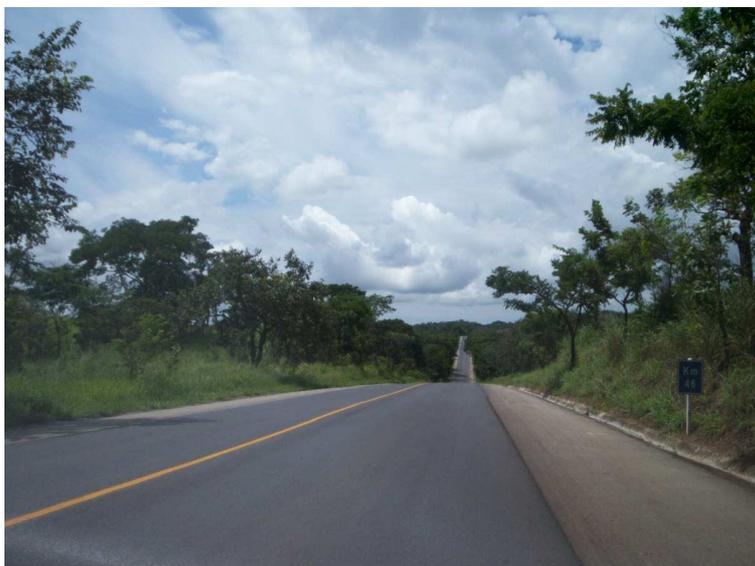
TRECHO – GO-2 – BR-040 - km Inicial - 24+000
- km Final - 62+000

Sinalização Horizontal: Existente

- **Linhas demarcatórias:**
 - Divisória central em condições razoáveis
 - Linha de bordo inexistente
- **Tachas refletivas**
 - Inexistentes

Sinalização Vertical: Existente em quantidade adequada

- Numero de placas por quilômetro: 2,0
- Conservação das placas: Boas condições

Dispositivos de segurança:

- **Defensas:** Necessárias em aproximadamente 5% do trecho
- **Acostamento:** Desnivelado em relação à pista

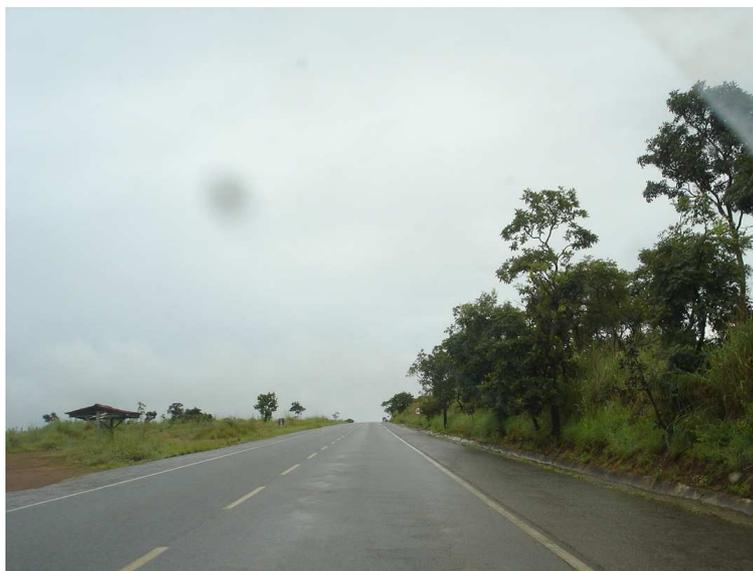
TRECHO – GO-3 – BR-040 - km Inicial – 62+000
- km Final - 157+000

Sinalização Horizontal: Existente

- **Linhas demarcatórias:**
 - Divisória central em boas condições
 - Linha de bordo existente em boas condições
- **Tachas refletivas**
 - Inexistentes

Sinalização Vertical: Existente em quantidade adequada

- Numero de placas por quilômetro: 3,3
- Conservação das placas: Em boas condições

Dispositivos de segurança:

- **Defensas:** Necessárias em aproximadamente 3% do trecho
- **Acostamento:** Desnivelado em relação à pista

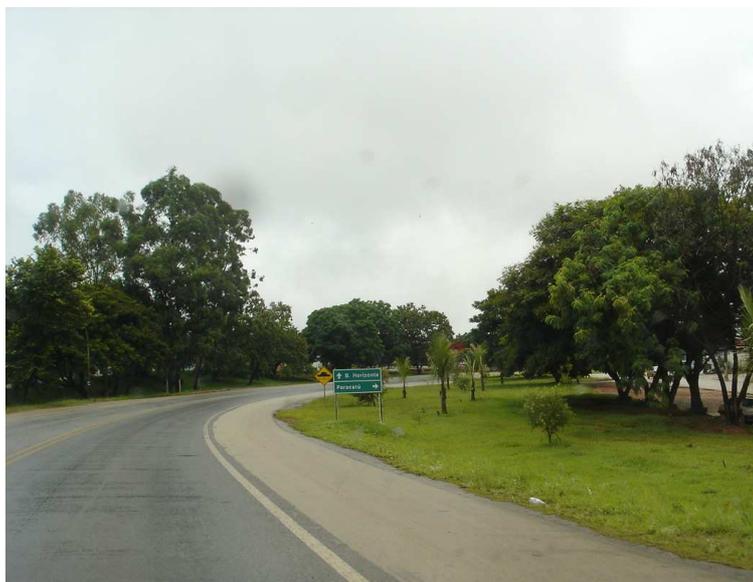
TRECHO – MG-1 – BR-040 - km Inicial – 0+000
- km Final - 91+000

Sinalização Horizontal: Existente

- **Linhas demarcatórias:**
 - Divisória central em boas condições
 - Linha de bordo em boas condições
- **Tachas refletivas**
 - Inexistentes

Sinalização Vertical: Existente em quantidade adequada

- Numero de placas por quilômetro: 2,2
- Conservação das placas: Boas condições

Dispositivos de segurança:

- **Defensas:** Necessárias em aproximadamente 5% do trecho
- **Acostamento:** Desnivelado em relação à pista

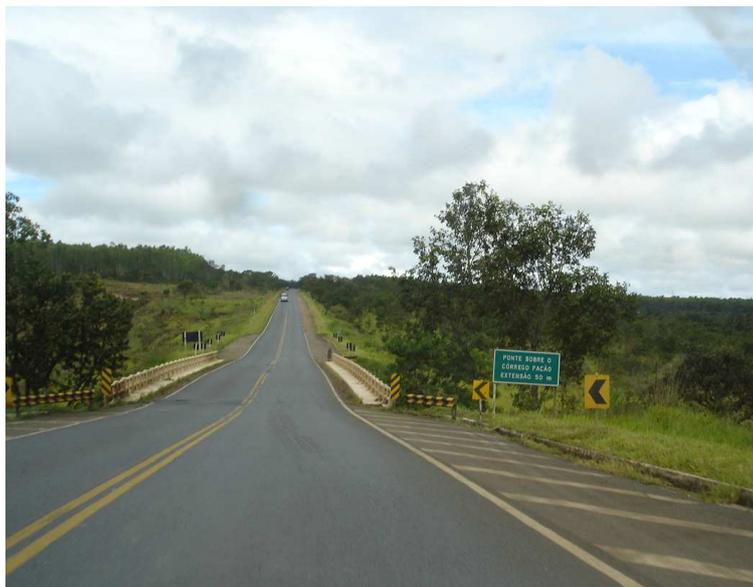
TRECHO – GO-2 – BR-040 - km Inicial – 91+000
- km Final - 232+000

Sinalização Horizontal: Existente

- **Linhas demarcatórias:**
 - Divisória central existente em boas condições
 - Linha de bordo existente em boas condições
- **Tachas refletivas**
 - Inexistentes

Sinalização Vertical: Existente em quantidade adequada

- Numero de placas por quilômetro: 2,1
- Conservação das placas: Boas condições

Dispositivos de segurança:

- **Defensas:** Necessárias em aproximadamente 5,5% do trecho
- **Acostamento:** Desnivelado em relação à pista

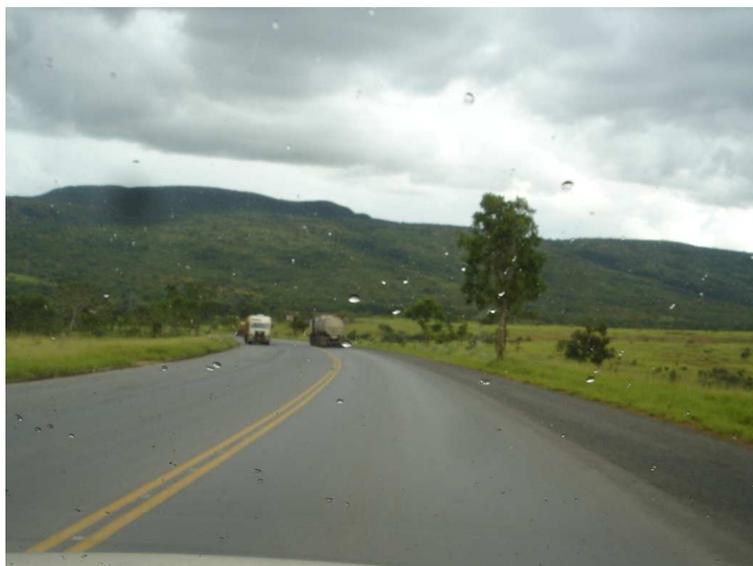
TRECHO – MG-3 – BR-040 - km Inicial – 232+000
- km Final - 270+000

Sinalização Horizontal: Existente

- **Linhas demarcatórias:**
 - Divisória central fraca com pouca visibilidade
 - Linha de bordo fraca com pouca visibilidade
- **Tachas refletivas**
 - Inexistentes

Sinalização Vertical: Existente em quantidade insuficiente

- Numero de placas por quilômetro: 2,0
- Conservação das placas: Em boas condições

Dispositivos de segurança:

- **Defensas:** Necessárias em aproximadamente 8,0% do trecho
- **Acostamento:** Desnivelado em relação à pista

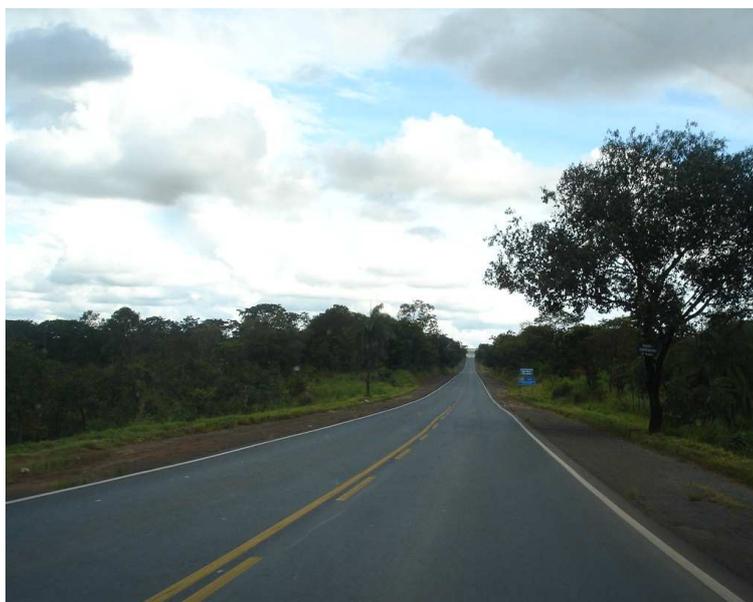
TRECHO – MG-4 – BR-040 - km Inicial – 270+000
- km Final - 287+000

Sinalização Horizontal: Existente

- **Linhas demarcatórias:**
 - Divisória central em boas condições
 - Linha de bordo em boas condições
- **Tachas refletivas**
 - Inexistentes

Sinalização Vertical: Existente com pequeno número de placas

- Numero de placas por quilômetro: 1,4
- Conservação das placas: Deterioradas

Dispositivos de segurança:

- **Defensas:** Necessárias em aproximadamente 5% do trecho
- **Acostamento:** Desnivelado em relação à pista

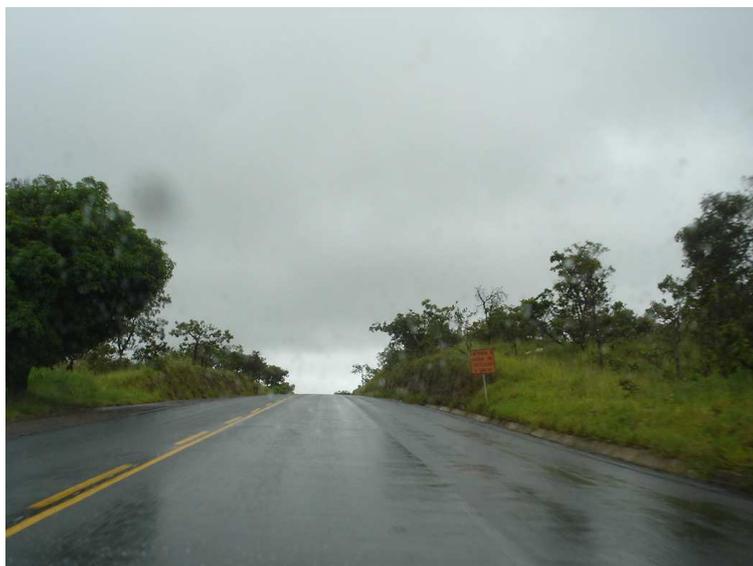
TRECHO – MG-5 – BR-040 - km Inicial - 287+000
- km Final - 329+000

Sinalização Horizontal: Existente

- **Linhas demarcatórias:**
 - Divisória central em condições razoáveis
 - Linha de bordo fraca com pouca visibilidade
- **Tachas refletivas**
 - Inexistentes

Sinalização Vertical: Existente em boa quantidade

- Numero de placas por quilômetro: 3,0
- Conservação das placas: Elementos em boas condições

Dispositivos de segurança:

- **Defensas:** Necessárias em aproximadamente 14% do trecho
- **Acostamento:** Desnivelado em relação à pista

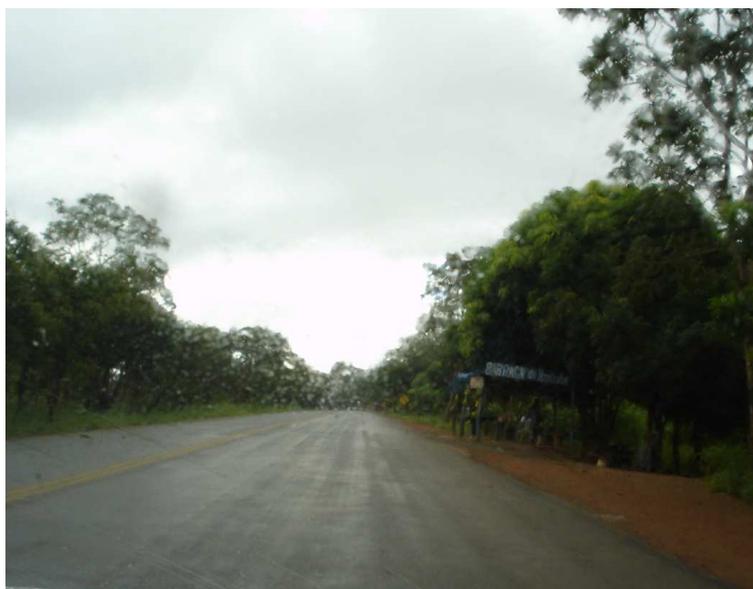
TRECHO – MG-6 – BR-040 - km Inicial - 329+000
- km Final - 357+000

Sinalização Horizontal: Existente

- **Linhas demarcatórias:**
 - Divisória central fraca com pouca visibilidade
 - Linha de bordo fraca com pouca visibilidade
- **Tachas refletivas**
 - Inexistentes

Sinalização Vertical: Existente em quantidade adequada

- Numero de placas por quilômetro: 2,0
- Conservação das placas: Boas condições

Dispositivos de segurança:

- **Defensas:** Necessárias em aproximadamente 5% do trecho
- **Acostamento:** Nivelado com a pista

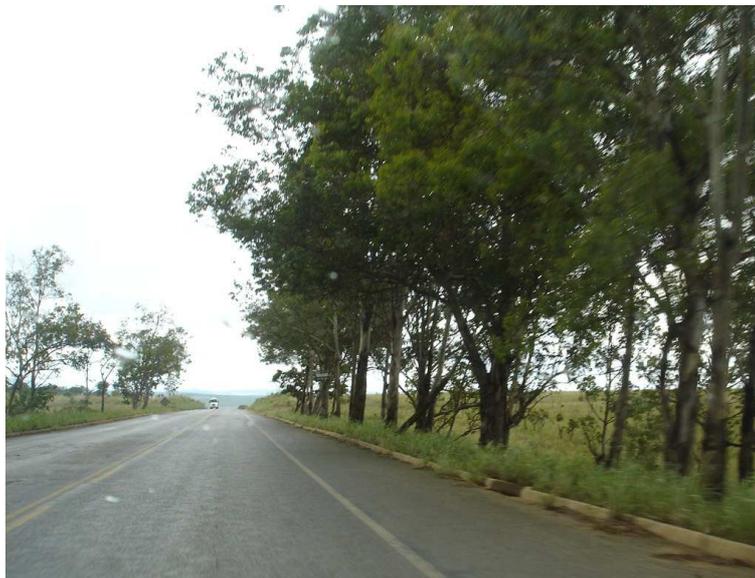
TRECHO – MG-7 – BR-040 - km Inicial – 357+000
- km Final - 398+000

Sinalização Horizontal: Irregular

- **Linhas demarcatórias:**
 - Divisória central em condições razoáveis
 - Linha de bordo em condições razoáveis
- **Tachas refletivas**
 - Inexistentes

Sinalização Vertical: Existente com número de placas adequado

- Numero de placas por quilômetro: 2,5
- Conservação das placas: Boas condições de conservação

Dispositivos de segurança:

- **Defensas:** Necessárias em aproximadamente 10% do trecho
- **Acostamento:** Nivelado com a pista

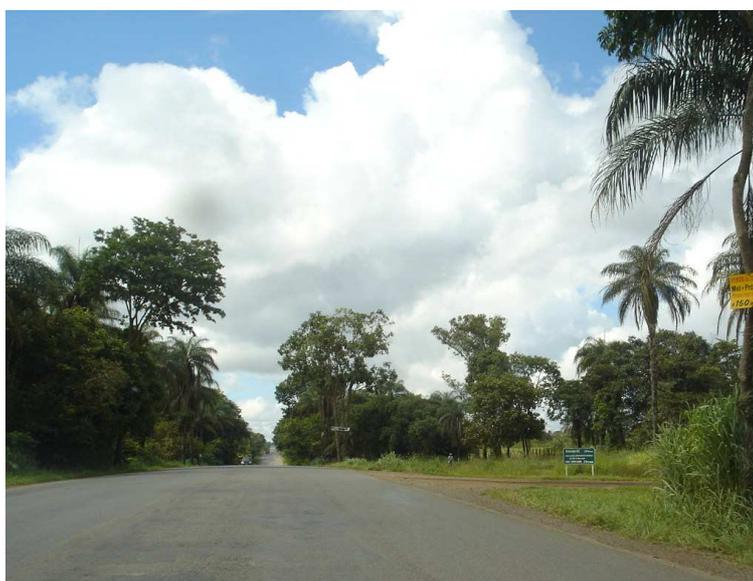
TRECHO – MG-8 – BR-040 - km Inicial – 398+000
- km Final - 413+000

Sinalização Horizontal: Existente

- **Linhas demarcatórias:**
 - Divisória central fraca com pouca visibilidade
 - Linha de bordo fraca com pouca visibilidade
- **Tachas refletivas**
 - Inexistentes

Sinalização Vertical: Existente em quantidade insuficiente

- Numero de placas por quilômetro: 2,0
- Conservação das placas: Deterioradas

Dispositivos de segurança:

- **Defensas:** Necessárias em aproximadamente 5% do trecho
- **Acostamento:** Nivelado com a pista

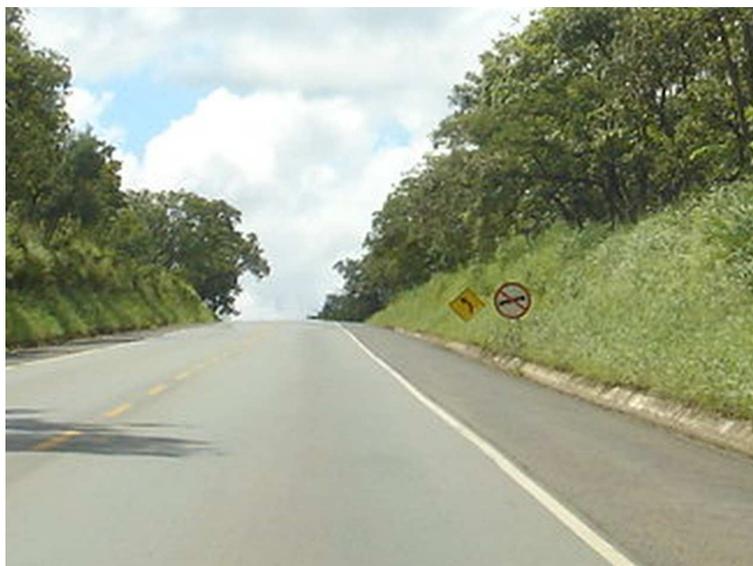
TRECHO – MG-9 – BR-040 - km Inicial – 413+000
- km Final - 422+000

Sinalização Horizontal: Existente

- **Linhas demarcatórias:**
 - Divisória central em boas condições
 - Linha de bordo em boas condições
- **Tachas refletivas**
 - Existentes na linha separadora de fluxos

Sinalização Vertical: Existente com número de placas adequado

- Numero de placas por quilômetro: 2,5
- Conservação das placas: Boas condições de conservação

Dispositivos de segurança:

- **Defensas:** Necessárias em aproximadamente 5% do trecho
- **Acostamento:** Desnivelado em relação à pista

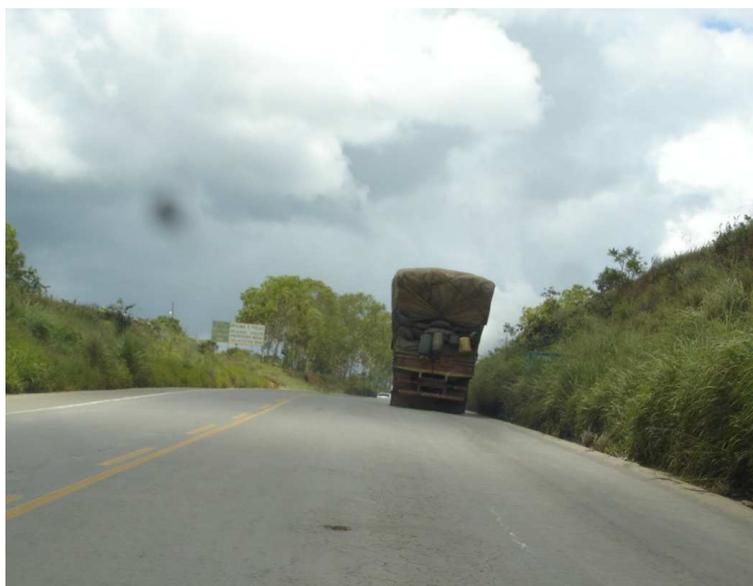
TRECHO – MG-10 – BR-040 - km Inicial – 422+000
- km Final - 470+000

Sinalização Horizontal: Existente

- **Linhas demarcatórias:**
 - Divisória central fraca com pouca visibilidade
 - Linha de bordo fraca com pouca visibilidade
- **Tachas refletivas**
 - Inexistentes

Sinalização Vertical: Existente em quantidade insuficiente

- Numero de placas por quilômetro: 0,8
- Conservação das placas: Encobertas pela vegetação

Dispositivos de segurança:

- **Defensas:** Necessárias em aproximadamente 5% do trecho
- **Acostamento:** Desnivelado em relação à pista

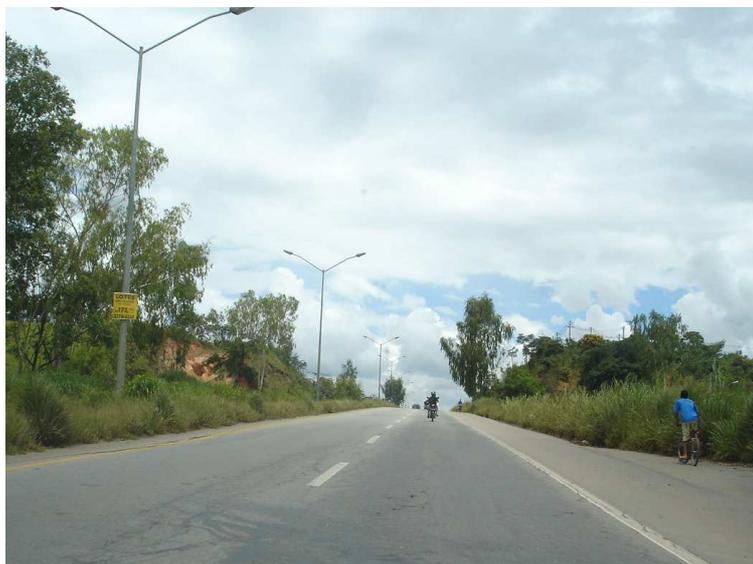
TRECHO – MG-11 – BR-040 - km Inicial - 470+000
- km Final - 520+000

Sinalização Horizontal: Existente

- **Linhas demarcatórias:**
 - Divisória central em condições razoáveis
 - Linha de bordo em condições razoáveis
- **Tachas refletivas**
 - Existentes na linha separadora de fluxos

Sinalização Vertical: Existente com número de placas adequado

- Numero de placas por quilômetro: 2,8
- Conservação das placas: Elementos em boas condições

Dispositivos de segurança:

- **Defensas:** Necessárias em aproximadamente 11% do trecho
- **Acostamento:** Nivelado com a pista

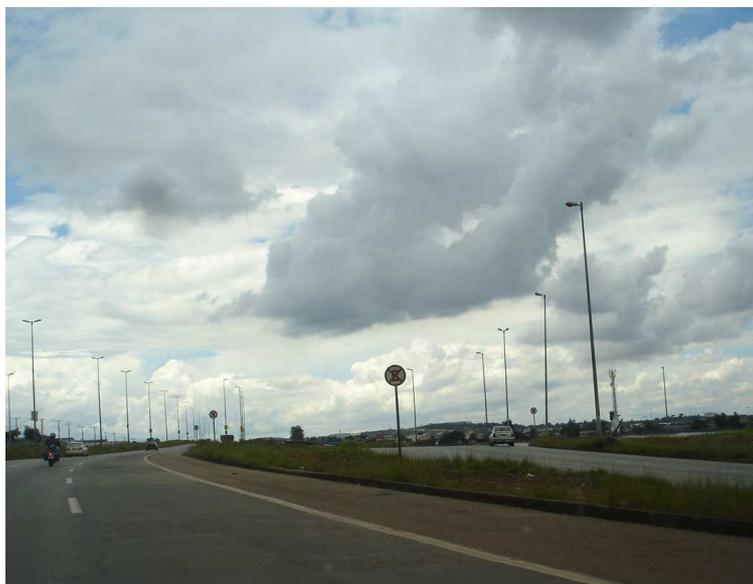
TRECHO – MG-12 – BR-040 - km Inicial - 520+000
- km Final - 534+000

Sinalização Horizontal: Existente

- **Linhas demarcatórias:**
 - Divisória central fraca com pouca visibilidade
 - Linha de bordo fraca com pouca visibilidade
- **Tachas refletivas**
 - Inexistentes

Sinalização Vertical: Existente em quantidade adequada, porém com muitas placas de publicidade ao longo da via

- Numero de placas por quilômetro: 2,5
- Conservação das placas: Boas condições

Dispositivos de segurança:

- **Defensas:** Não Necessárias
- **Acostamento:** Desnivelado em relação à pista

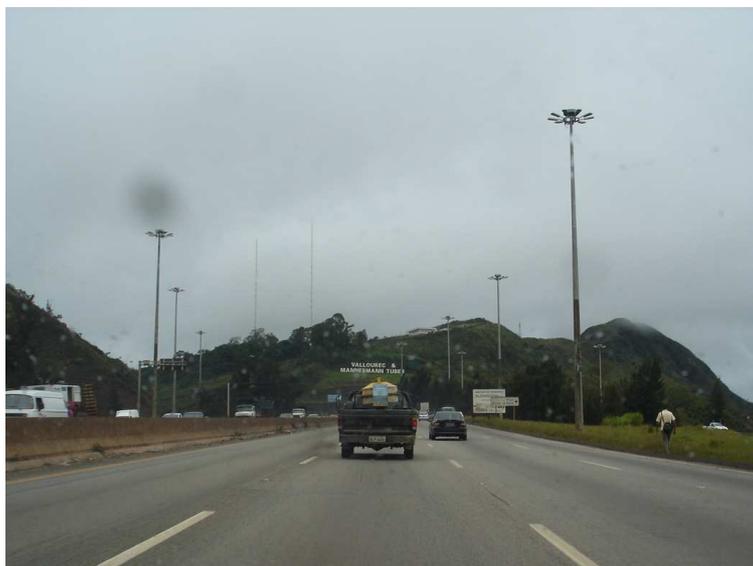
TRECHO – MG-13 – BR-040 - km Inicial – 542+000
- km Final - 550+000

Sinalização Horizontal: Existente

- **Linhas demarcatórias:**
 - Divisória central em boas condições
 - Linha de bordo em boas condições
- **Tachas refletivas**
 - Inexistentes

Sinalização Vertical: Existente com número de placas adequado

- Numero de placas por quilômetro: 2,0
- Conservação das placas: Boas condições de conservação

Dispositivos de segurança:

- **Defensas:** Necessárias em aproximadamente 5% do trecho
- **Acostamento:** Inexistente

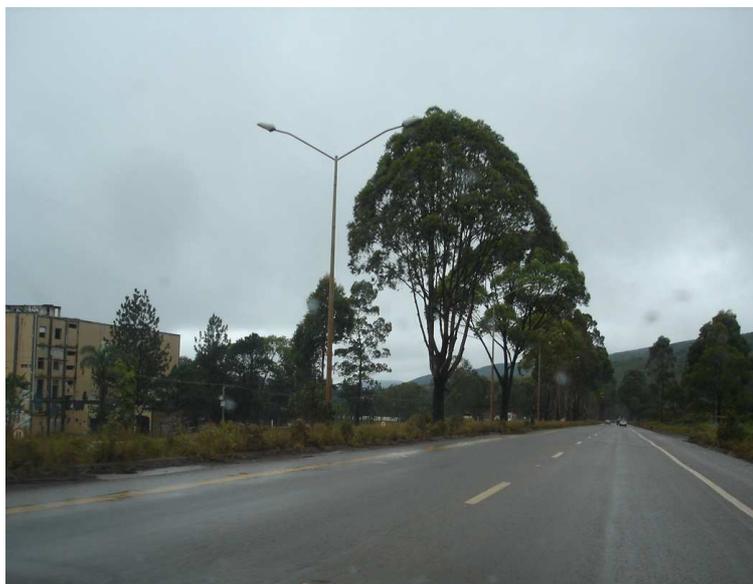
TRECHO – MG-14 – BR-040 - km Inicial – 550+000
- km Final - 564+000

Sinalização Horizontal: Existente

- **Linhas demarcatórias:**
 - Divisória central em boas condições
 - Linha de bordo em boas condições
- **Tachas refletivas**
 - Inexistentes

Sinalização Vertical: Existente em quantidade adequada

- Numero de placas por quilômetro: 2,0
- Conservação das placas: Boas condições

Dispositivos de segurança:

- **Defensas:** Necessárias em aproximadamente 20% do trecho
- **Acostamento:** Nivelado com a pista

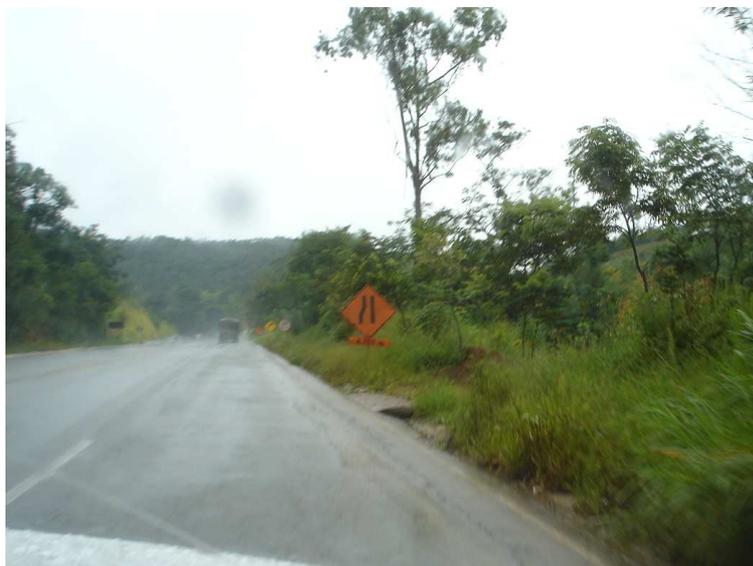
TRECHO – MG-15 – BR-040 - km Inicial – 564+000
- km Final - 664+000

Sinalização Horizontal: Existente

- **Linhas demarcatórias:**
 - Divisória central em condições razoáveis
 - Linha de bordo em condições razoáveis
- **Tachas refletivas**
 - Inexistentes

Sinalização Vertical: Existente com pequeno número de placas

- Numero de placas por quilômetro: 0,7
- Conservação das placas: Deterioradas

Dispositivos de segurança:

- **Defensas:** Necessárias em aproximadamente 20% do trecho
- **Acostamento:** Inexistente

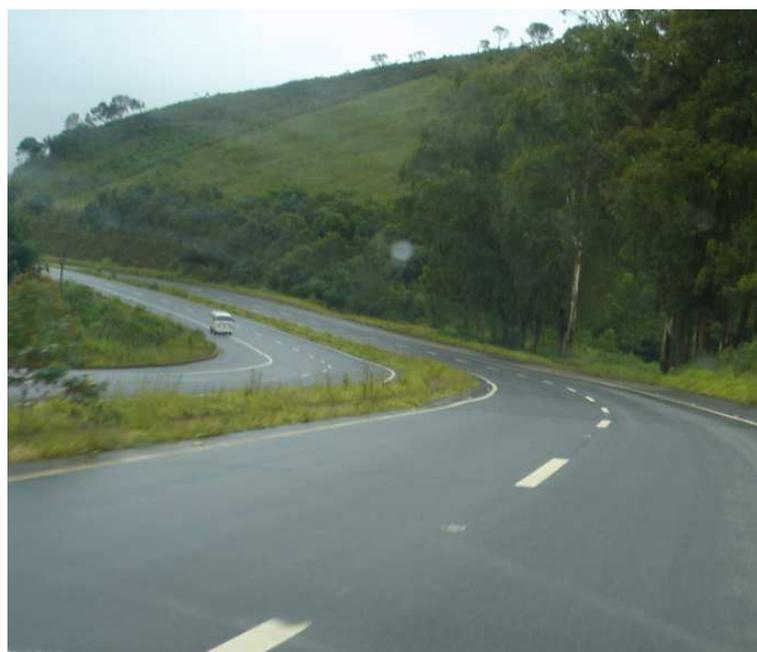
TRECHO – MG-16 – BR-040 - km Inicial – 664+000
- km Final - 733+000

Sinalização Horizontal: Existente

- **Linhas demarcatórias:**
 - Divisória central em boas condições
 - Linha de bordo em boas condições
- **Tachas refletivas**
 - Inexistentes

Sinalização Vertical: Existente em quantidade insuficiente

- Numero de placas por quilômetro: 0,9
- Conservação das placas: Boas condições de conservação

Dispositivos de segurança:

- **Defensas:** Necessárias em aproximadamente 14% do trecho
- **Acostamento:** Inexistente

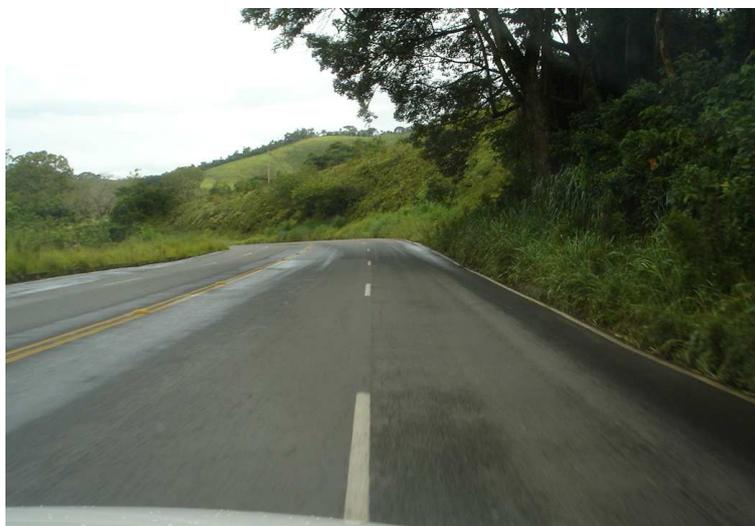
TRECHO – MG-17 – BR-040 - km Inicial – 733+000
- km Final - 773+000

Sinalização Horizontal: Existente

- **Linhas demarcatórias:**
 - Divisória central em condições razoáveis
 - Linha de bordo em condições razoáveis
- **Tachas refletivas**
 - Inexistentes

Sinalização Vertical: Existente em quantidade insuficiente

- Numero de placas por quilômetro: 0,9
- Conservação das placas: Boas condições de conservação

Dispositivos de segurança:

- **Defensas:** Necessárias em aproximadamente 10% do trecho
- **Acostamento:** Nivelado com a pista

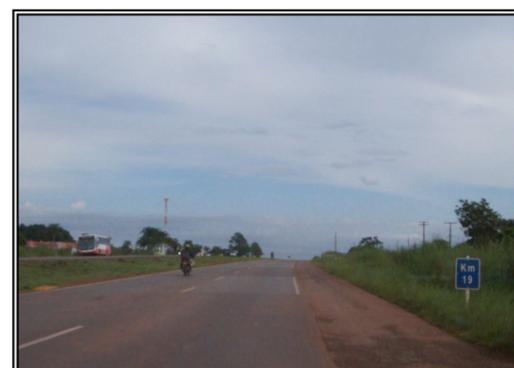
Sinalização horizontal incompleta nos pontos em que houve reparos no pavimento

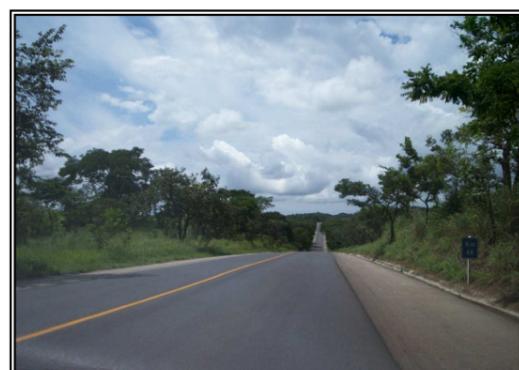
Pista sem linha de bordo e linha simples amarela separando os fluxos, acostamento desnivelado

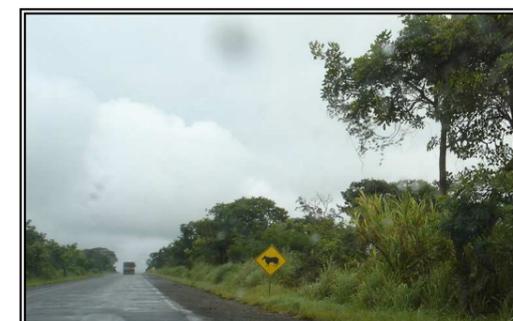
Sinalização horizontal deficiente, placa de animais na pista

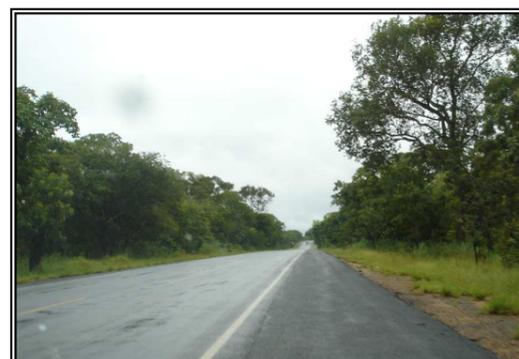
Acostamento bastante desnivelado

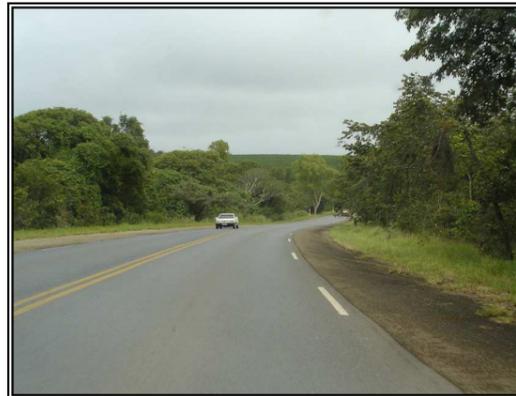
Sinalização horizontal incorreta, com linha de bordo seccionada

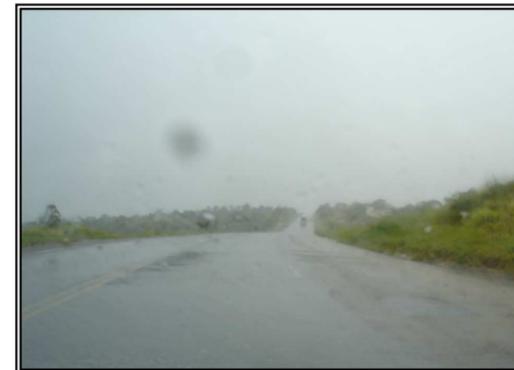
Sob chuva, sinalização horizontal de difícil visualização

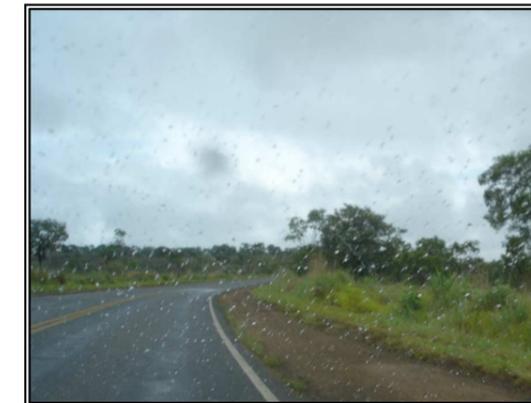
Acostamento não pavimentado

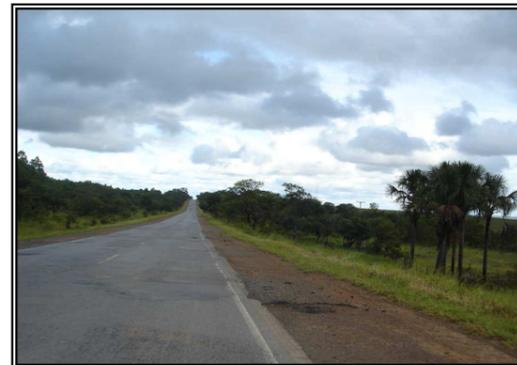
Sinalização horizontal deteriorada e acostamento não pavimentado e desnivelado

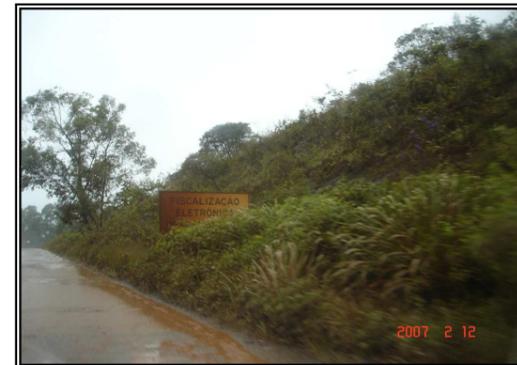
Placa da sinalização suja e encoberta pela vegetação, água na pista

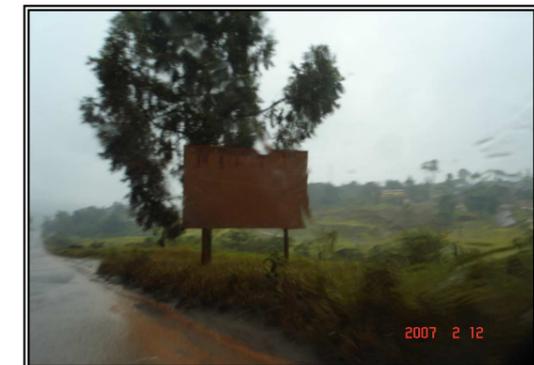
Placa completamente ilegível (suja / oxidada)

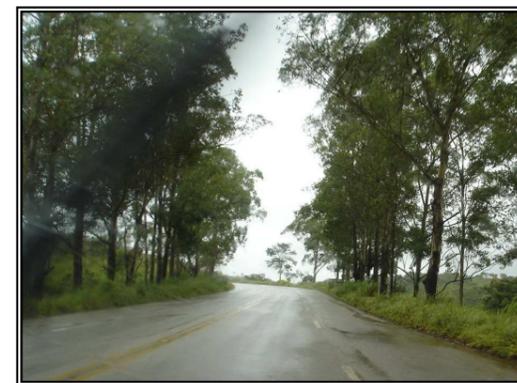
Curva sem sinalização de advertência

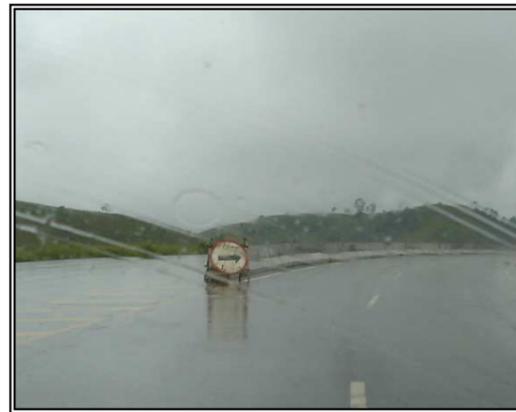
Início de barreira rígida sem proteção

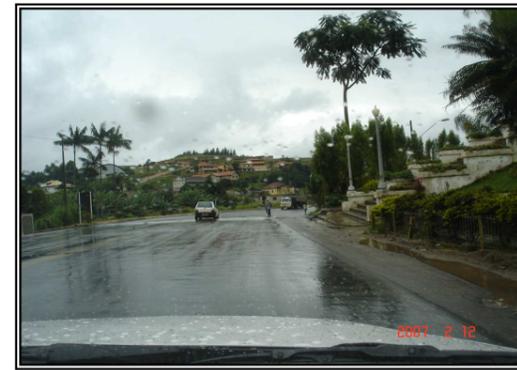
Lombadas sem placa e sinalização horizontal desgastada em área urbanizada (Ressaquinha)

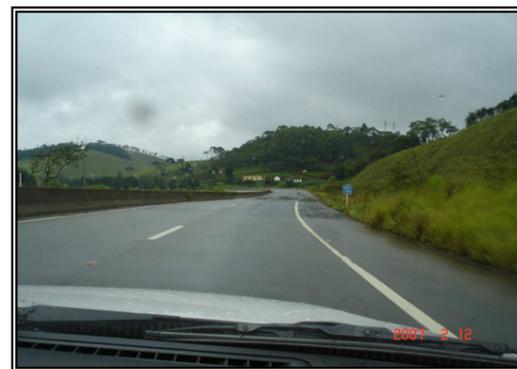
Curva sem sinalização de advertência em trecho de pista dupla com sinalização horizontal completa, inclusive tachas refletivas
