PESQUISAS E ESTUDOS DE VIABILIDADE DE PPP

Sistema Rodoviário Federal Minas Gerais, Goiás e Distrito Federal

Produto 6A **ESTUDOS AMBIENTAIS**

Maio / 2007

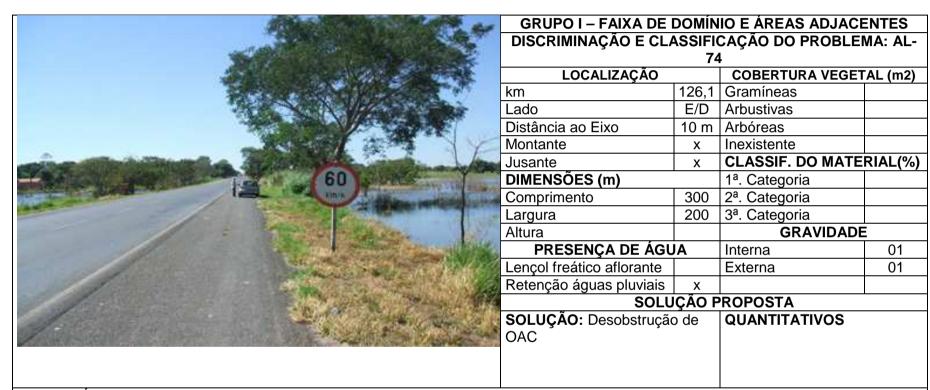
COMENTÁRIOS: Em ambos os lados da rodovia há exploração de argila cerâmica com geração de cavas, ora submersas. O local situase próximo aos vilarejos denominados Olaria (LD) e Rural Minas (LE).

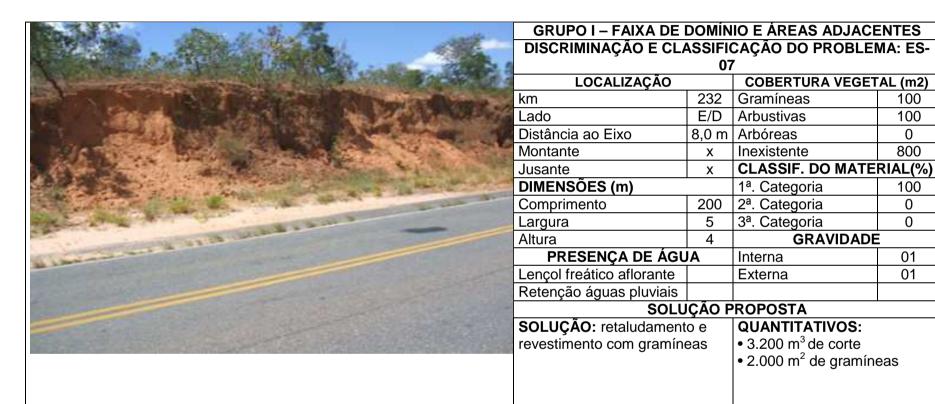
COMENTÁRIOS: Trata-se de escorregamentos em taludes de corte subverticais escavados em solos residuais de arenitos pouco coesos. Os escorregamentos provocam assoreamento das canaletas de drenagem.

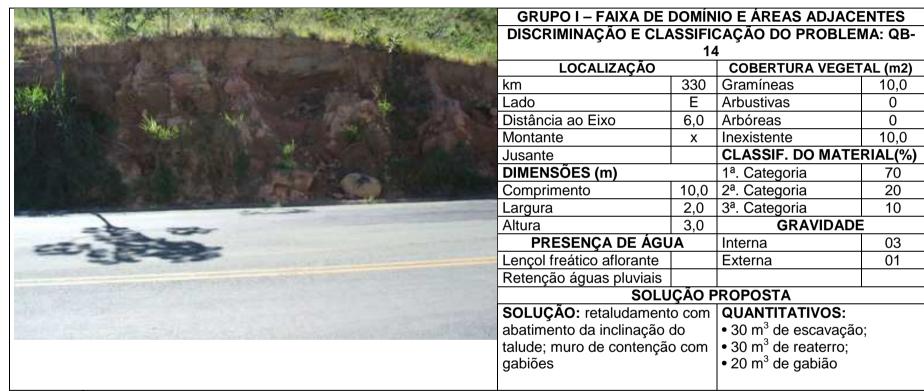
COMENTÁRIOS: Trata-se de queda de blocos de rocha sã a pouco alterada (siltitos) da Formação Santa Maria.

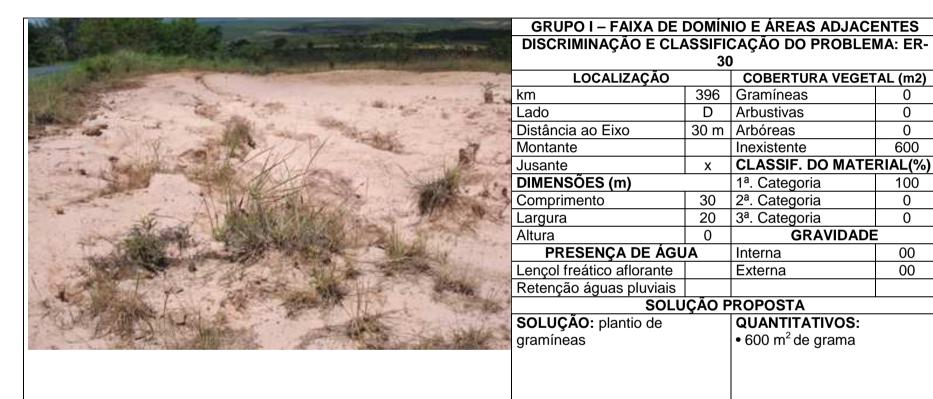
COMENTÁRIOS: Superfície remanescente de área de empréstimo de solos erodida em caráter laminar (sulcos) constituída por solos residuais de pelitos da Formação Três Marias.

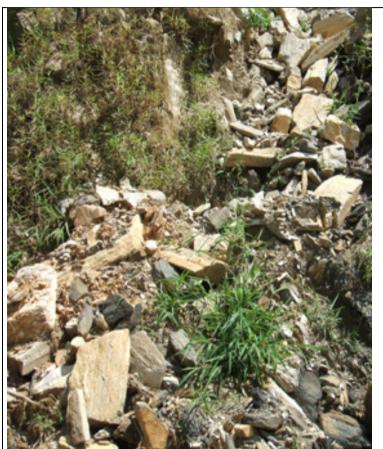
COMENTÁRIOS: Talude em rocha alterada rompido ao longo de estruturas reliquiares da rocha gnáissica (foliação desfavorável, grau de fratuiramento elevado).

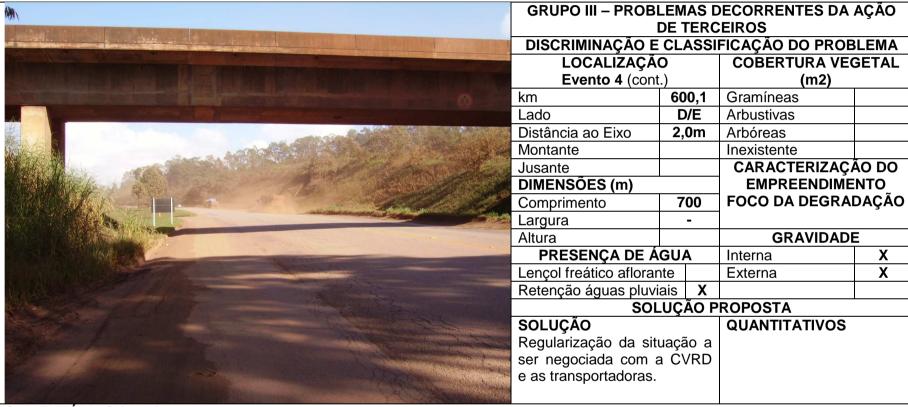
Trata-se de contínua deposição de material particulado fino lançado pelos veículos carregados de finos de minério no transporte entre a mina e a usina, pelo viaduto da CVRD no km 600,4

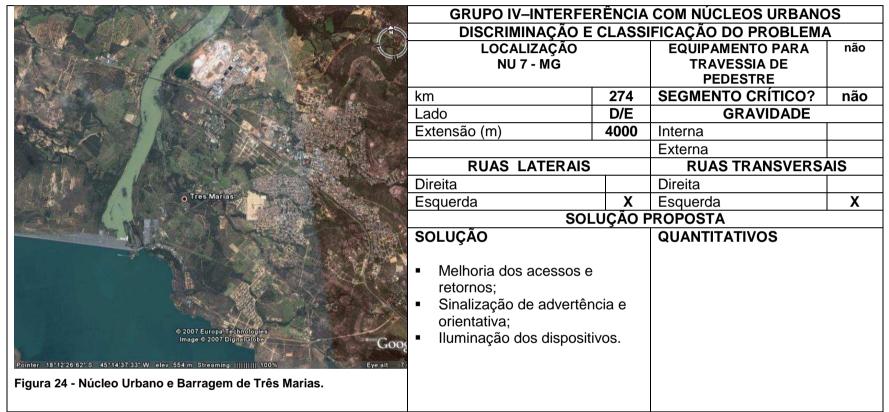
A área urbana formou-se na década de 60 com a implantação da UHE Três Marias. Sua ocupação e sua área central desenvolvem-se principalmente no lado esquerdo da rodovia. Entretanto é intenso o trafego local entre as instalações industriais da Votorantim e a área urbana.

A irregularidade horizontal e vertical do traçado viário urbano desloca parte do tráfego local para a rodovia e gera riscos de acidentes nos acessos existentes.

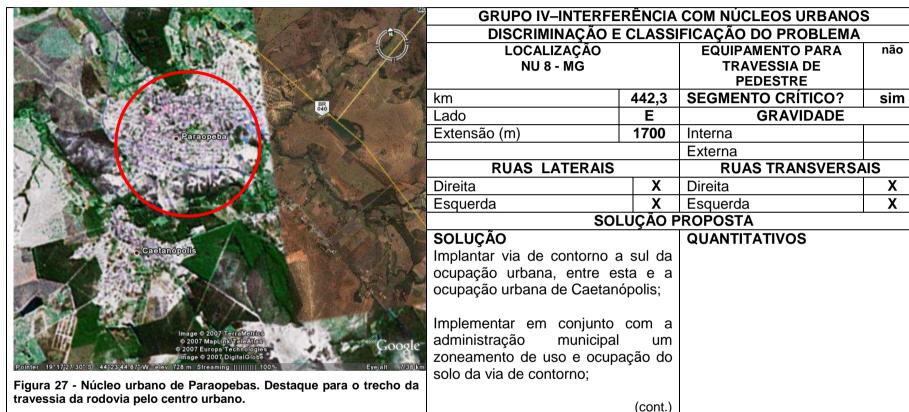
Na sua passagem pela área urbana de Paraopebas a rodovia é transformada em via urbana com todas as suas deficiências e nenhuma qualidade. São observadas as seguintes situações de Conflito/Ocorrências

Ausência de vias marginais de tráfego local e controles de acesso à rodovia

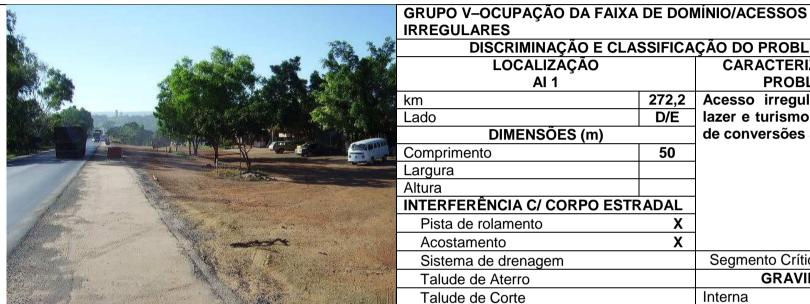
Figura 5 - Aspecto atual do acesso à margem do rio. Lado direito.

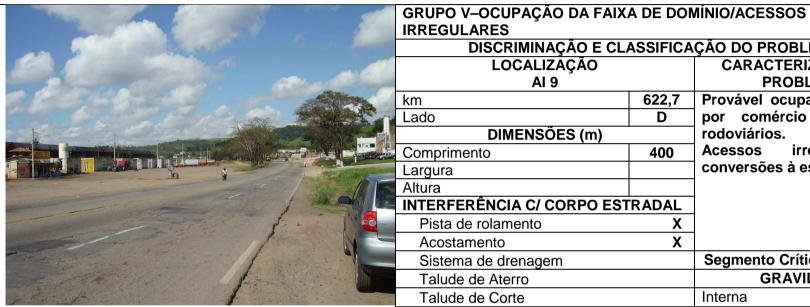
Figura 20 - A área apresenta grande movimentação de veículos e pessoas.

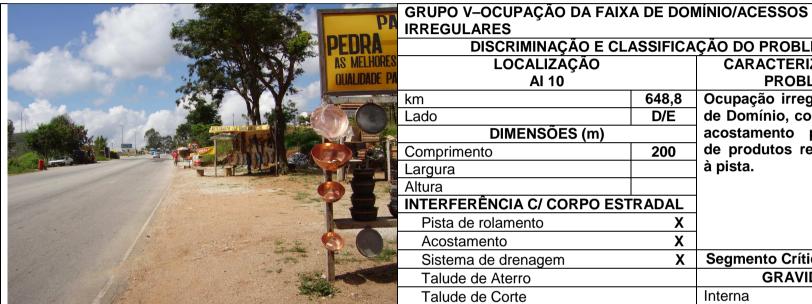
Figura 27 - A ocupação da faixa de domínio não tem limites.

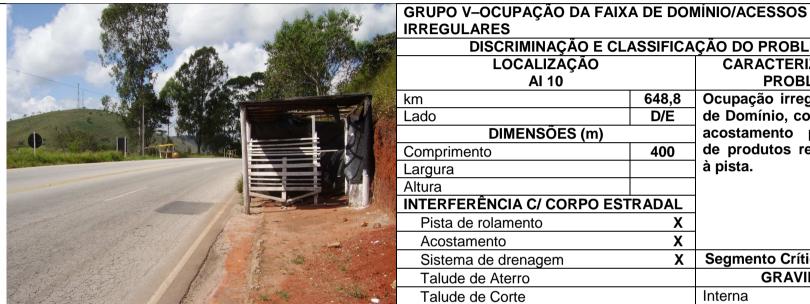
Figura 29 - Neste caso passou do limite.
