# PESQUISAS E ESTUDOS DE VIABILIDADE DE PPP

## Sistema Rodoviário Federal - Minas Gerais

*Produto 3A*  
**ESTUDOS DE ENGENHARIA I**  
**CADASTRO DE OBRAS DE ARTE ESPECIAIS**

Este documento corresponde ao Cadastro de Obras de Artes Especiais do Produto 3A – Estudos de Engenharia I da rodovia BR 116 entre as divisas dos estados de Minas Gerais/Rio de Janeiro e Minas Gerais/Bahia, objeto do Contrato OCS No. 265/2006 firmado entre a Fundação para o Desenvolvimento Tecnológico da Engenharia – FDTE e o Banco Nacional de Desenvolvimento Econômico e Social – BNDES.

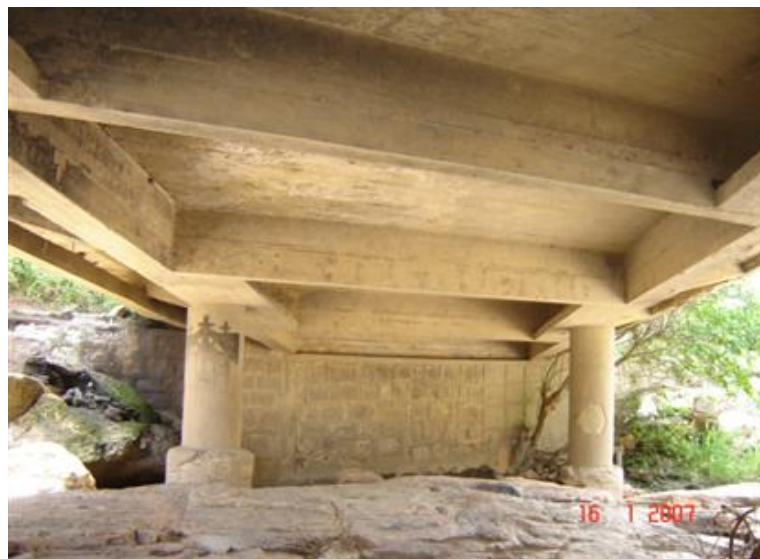
Obs: Obra esconsa.

**FOTO 3:**  
Vista Inferior da Obra

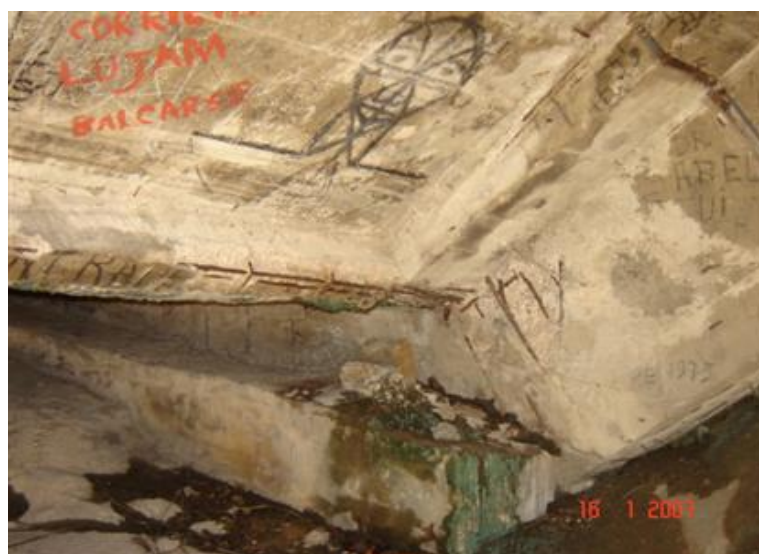
**FOTO 4:**  
Trecho com C.D. + A.E.O.

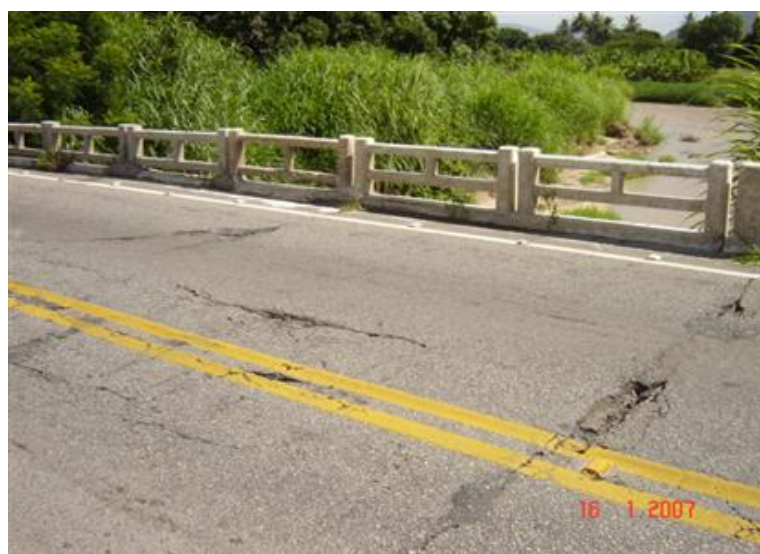
**FOTO 4:**  
Pavimento, Juntas Danifidas

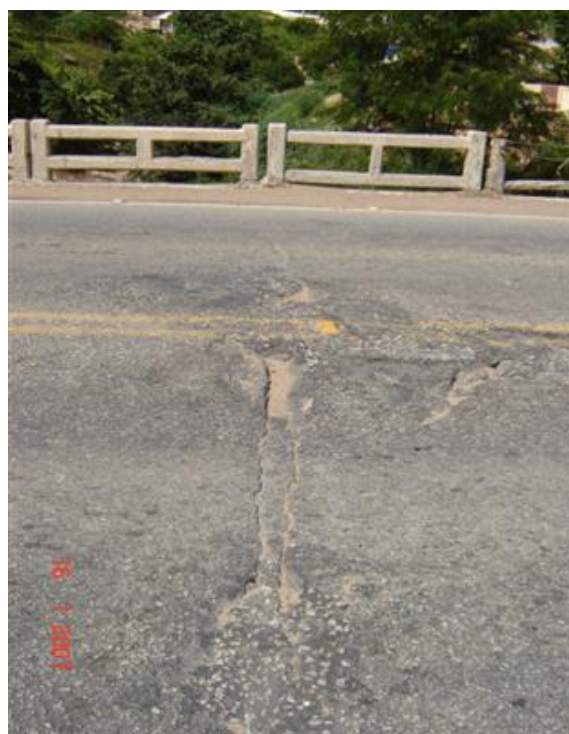
**FOTO 4:**  
Pavimento, Juntas Danifidadas

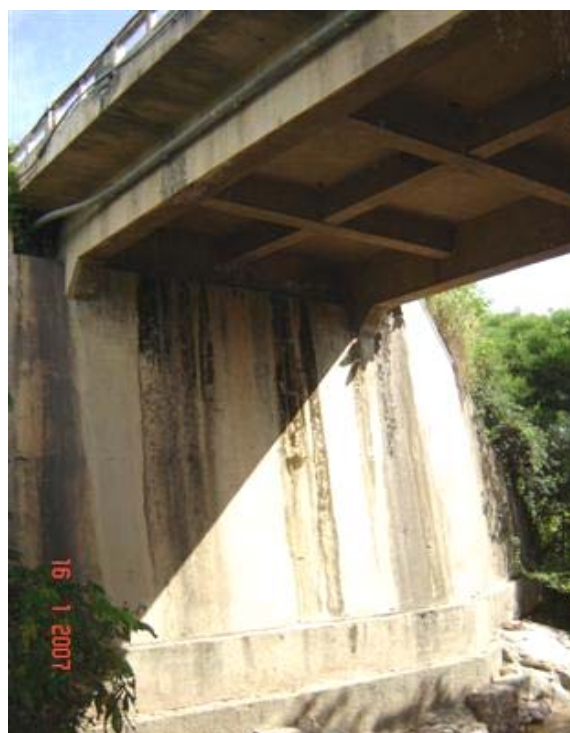
**FOTO 4:**  
Vista da Parede de Encontro

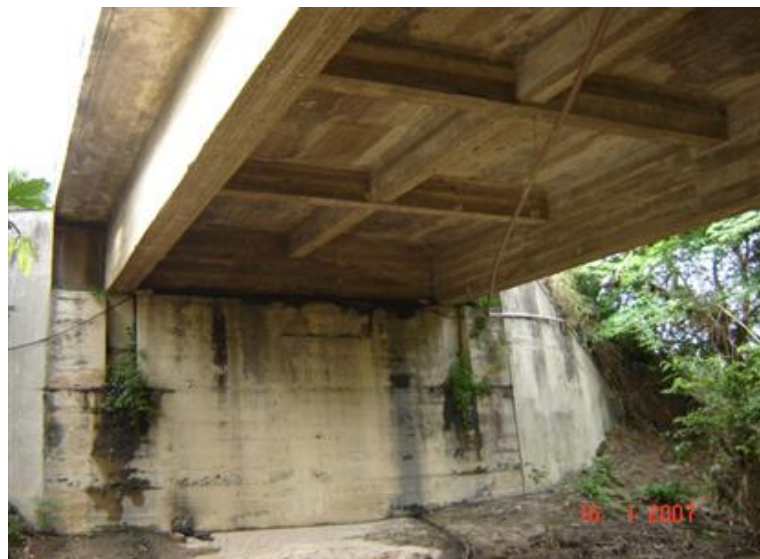
Obs: Apoio da estrutura no encontro sul em pêndulo.

**FOTO 3:**  
Vista Inferior da Obra

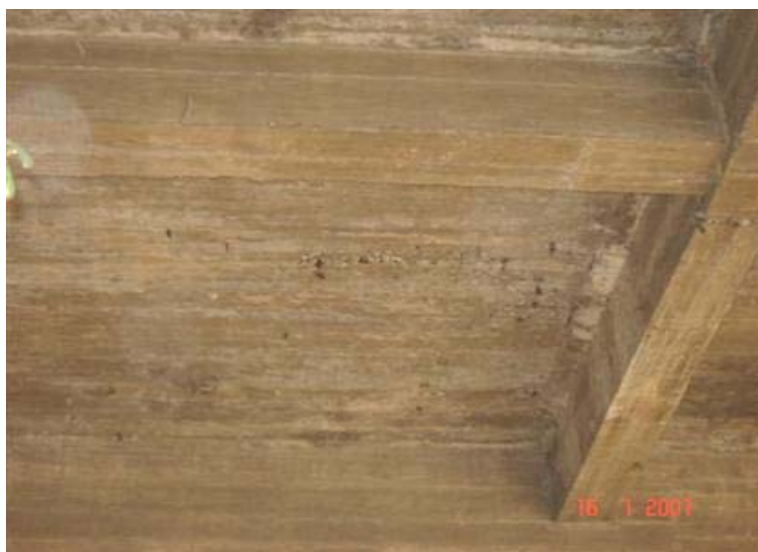
**FOTO 4:**  
Concreto Segregado na Laje

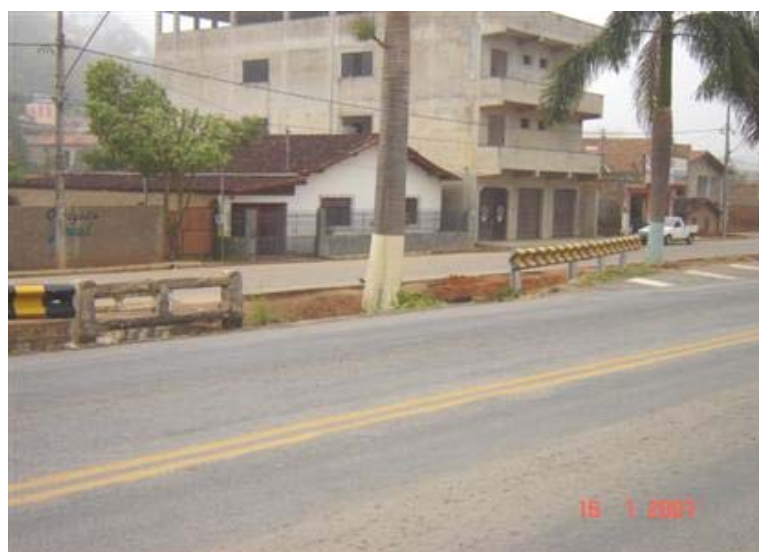
Obs: Obra em área urbana.

**FOTO 4:**  
Ausência de Guarda-Corpo

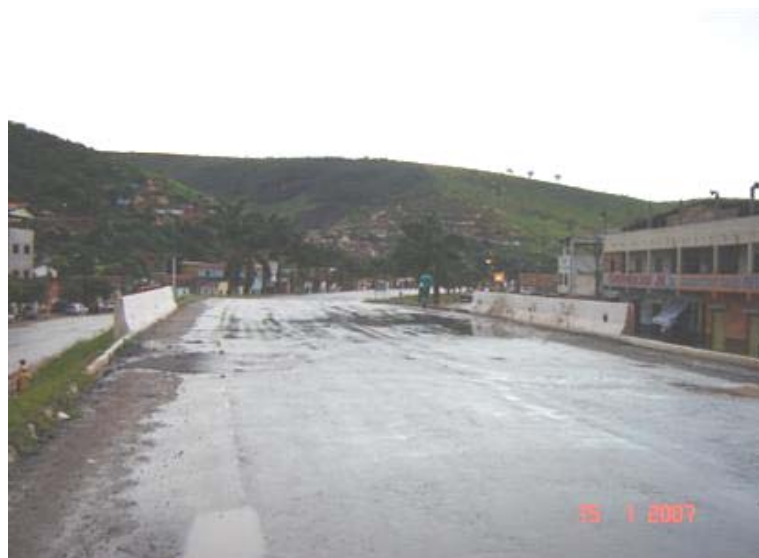
Obs: Obra em área urbana. Marcas de impacto no tabuleiro, gabarito= 3,80 m.

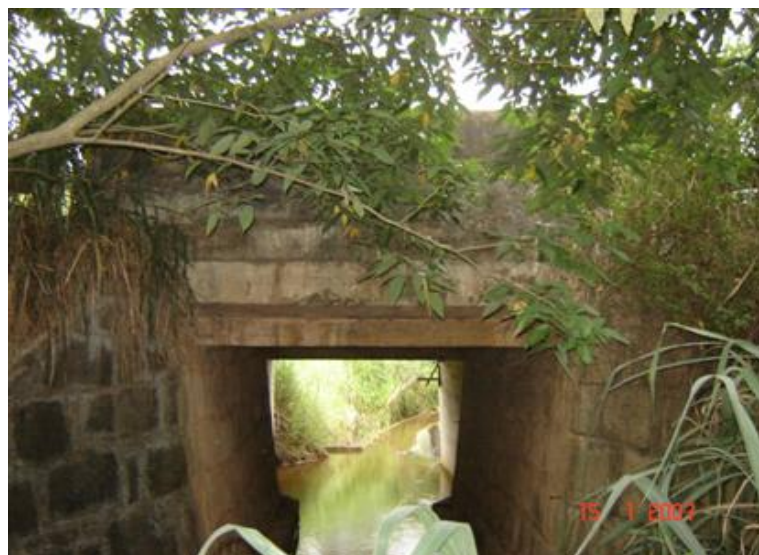
Obs: Obra alargada com laje maciça.

**FOTO 2:**  
Vista Lateral Trecho Grelha

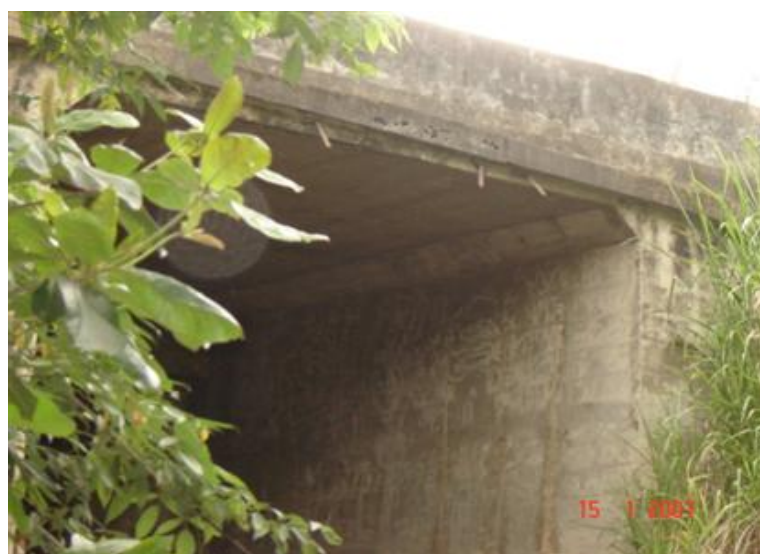
**FOTO 4:**  
Vista Lateral Trecho Laje

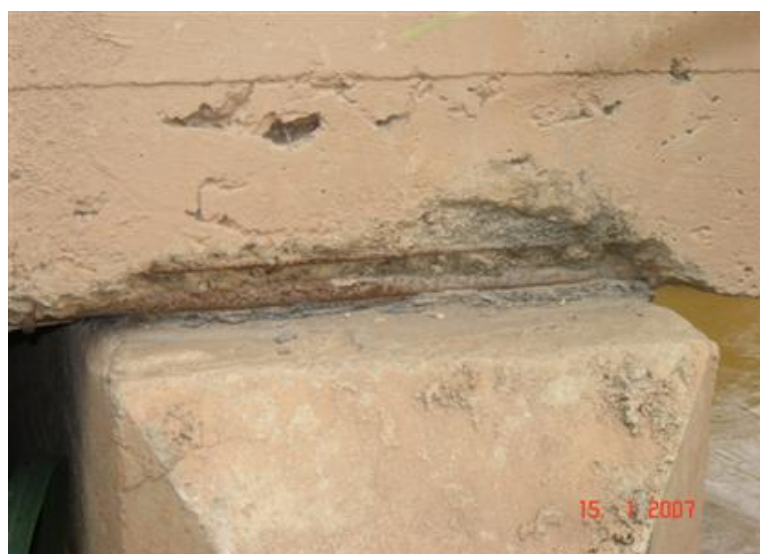
**FOTO 4:**  
Detalhe do Aparelho de Apoio

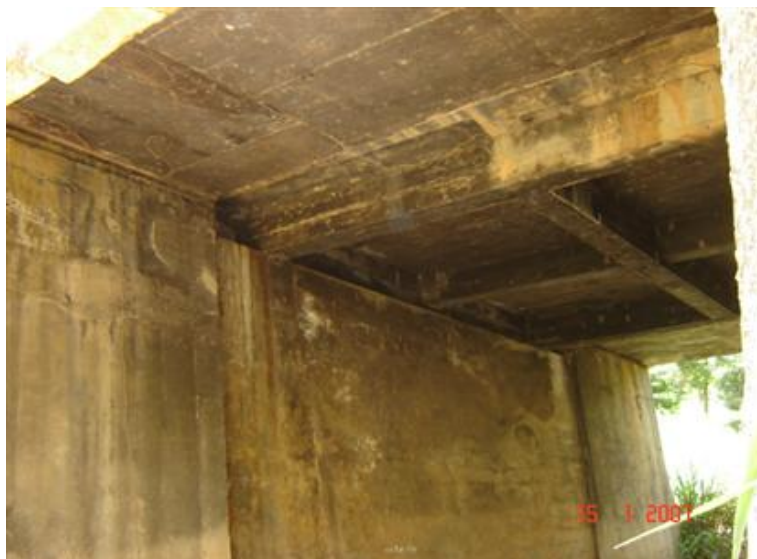
**FOTO 3:**  
Vista Inferior da Obra  
Alargamento Lateral em Laje

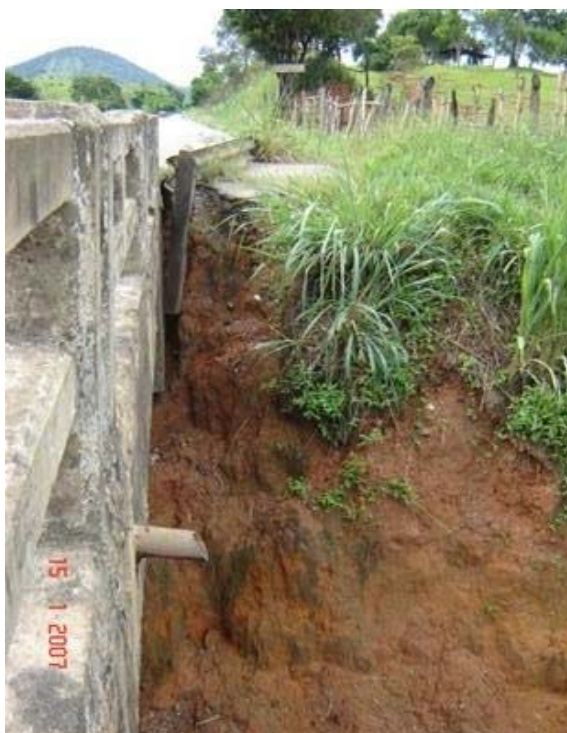
Obs: Encontro sul com intensa erosão na cabeceira da pista.

**FOTO 4:**  
Erosão na Cabeceira da Pista

Condição geral de conservação : obra regular, mas com problemas de erosão

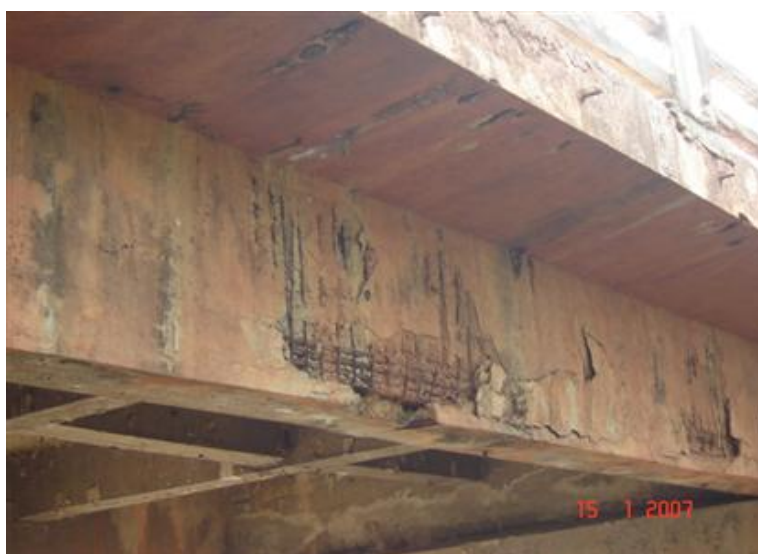
**FOTO 4:**  
C.D. + A.E.O. com Perda de Seção na Longarina

Condição geral de conservação : obra em estado ruim (longarina - aço com perda de seção)

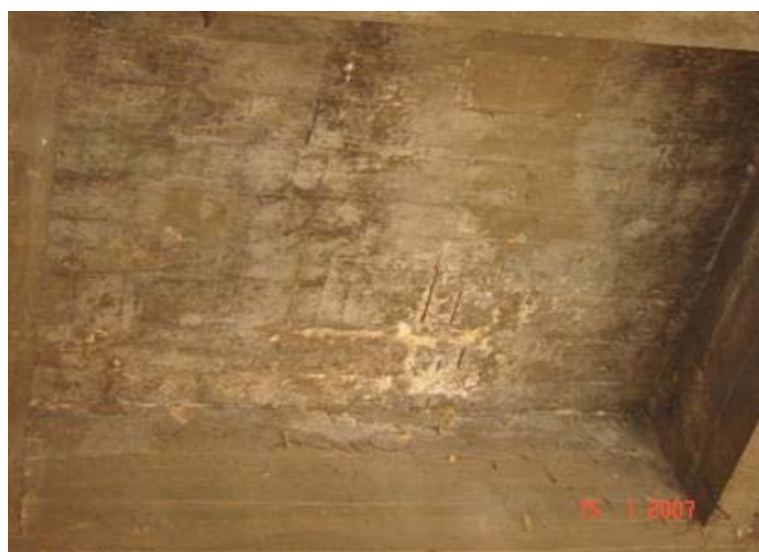
**FOTO 4:**  
Laje c/ C.D. + A.E.O.

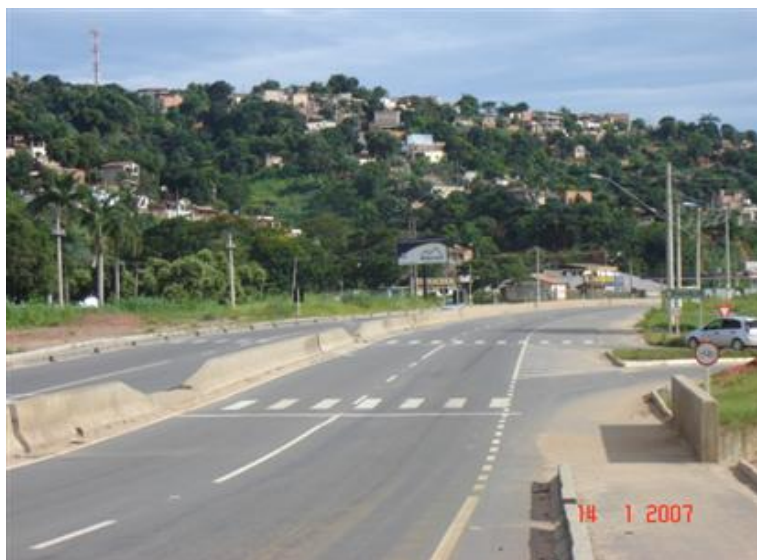
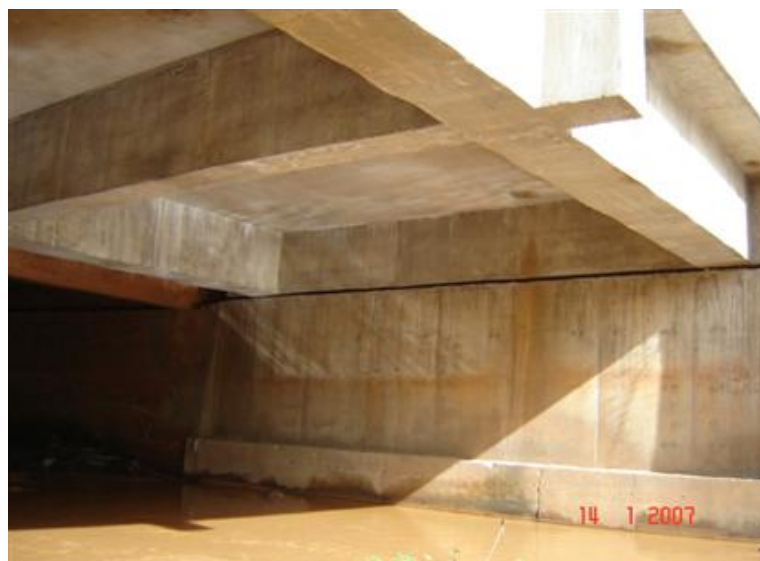
Obs: Obras Norte e Sul encostadas. Leve erosão junto ao encontro norte.

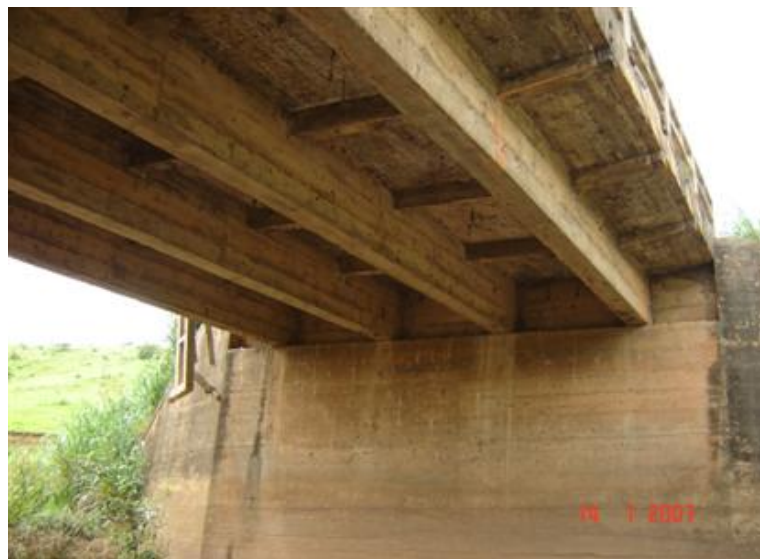
**FOTO 3:**  
Vista Inferior da Obra

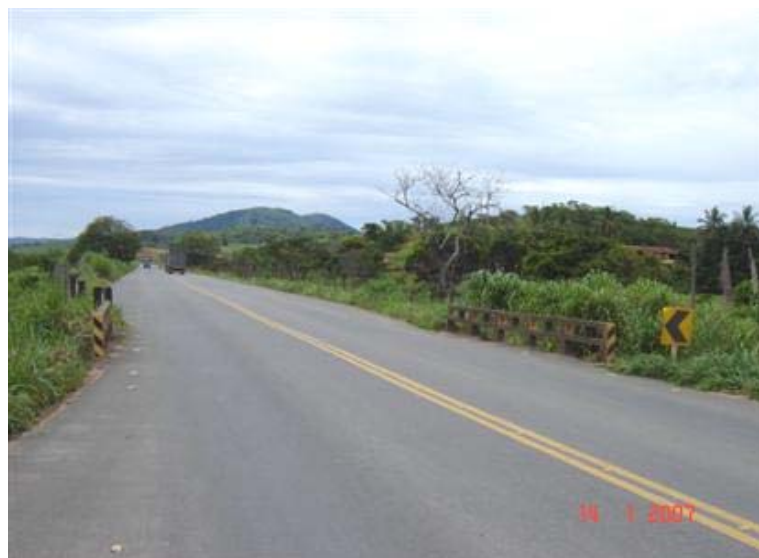
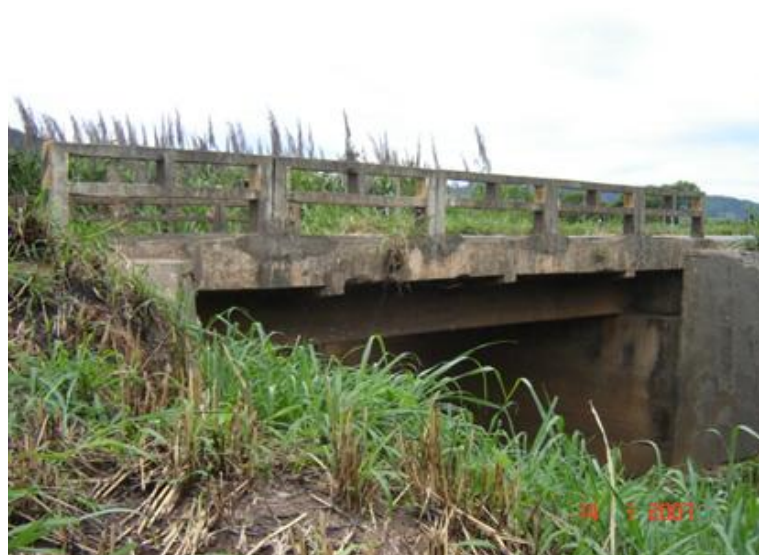
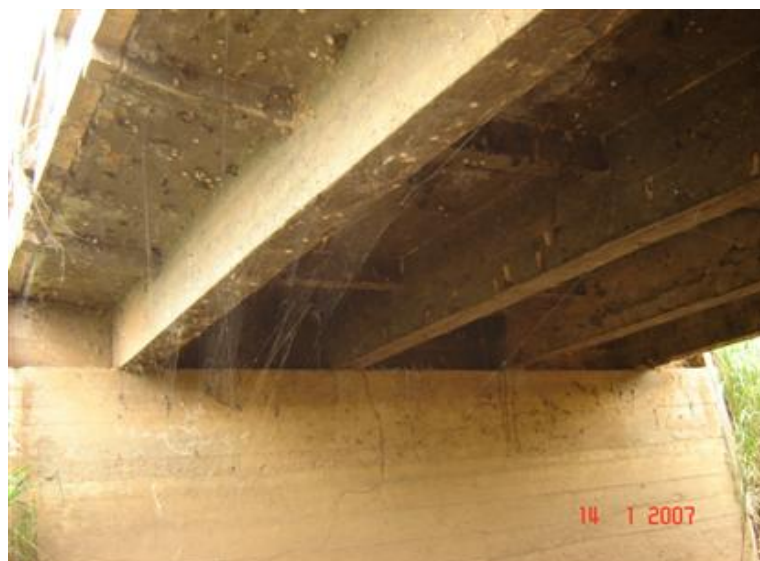
**FOTO 1:**  
Vista Superior da Obra

**FOTO 2:**  
Vista Lateral da Obra

**FOTO 3:**  
Vista Inferior da Obra

Condição geral de conservação : obra regular

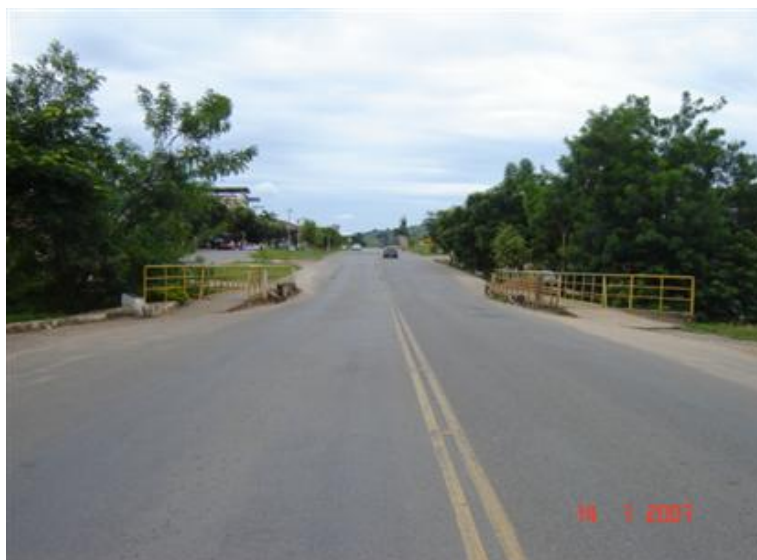
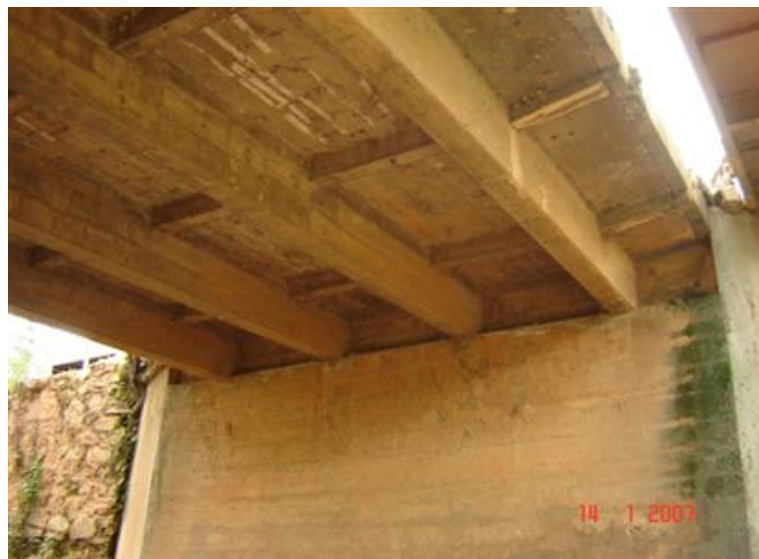
Obs: Passeios Laterais a obra feitos em estrutura metálica. Área urbana.

**FOTO 1:**  
Vista Superior da Obra

**FOTO 2:**  
Vista Lateral da Obra

**FOTO 3:**  
Vista Inferior da Obra

Condição geral de conservação : obra regular

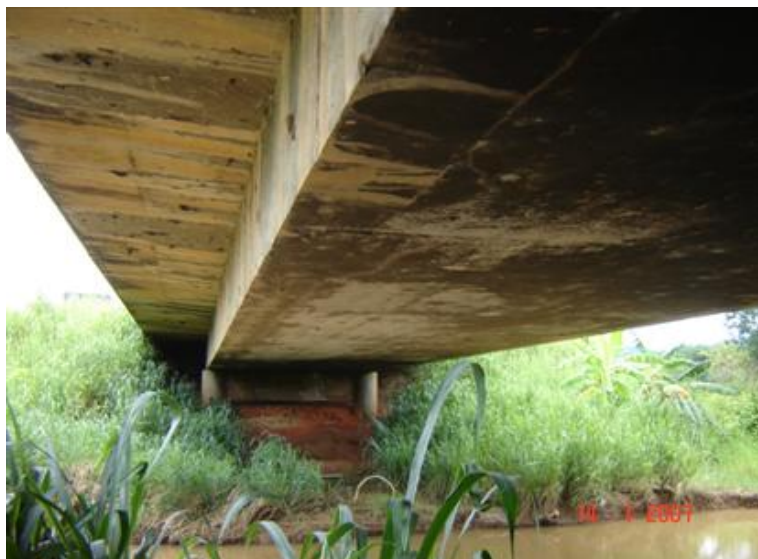
**FOTO 1:**  
Vista Superior da Obra

**FOTO 2:**  
Vista Lateral da Obra

**FOTO 3:**  
Vista Inferior da Obra

Condição geral de conservação : obra regular

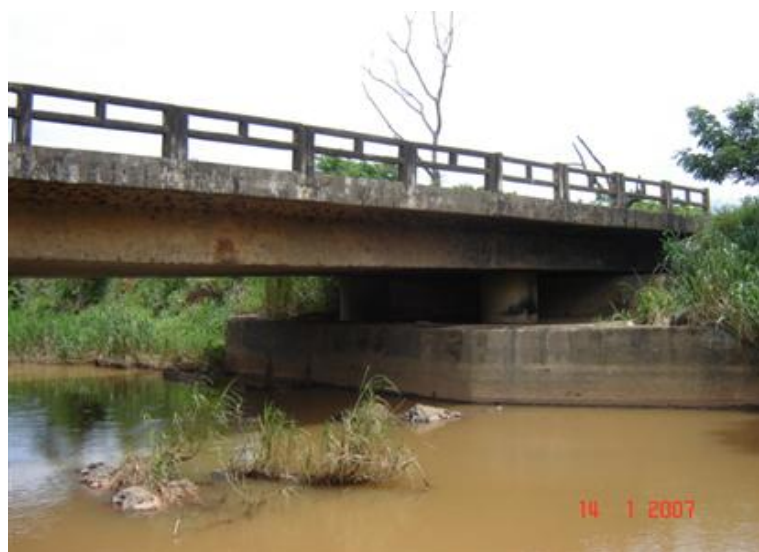
**FOTO 4:**  
Proteção dos Pilares

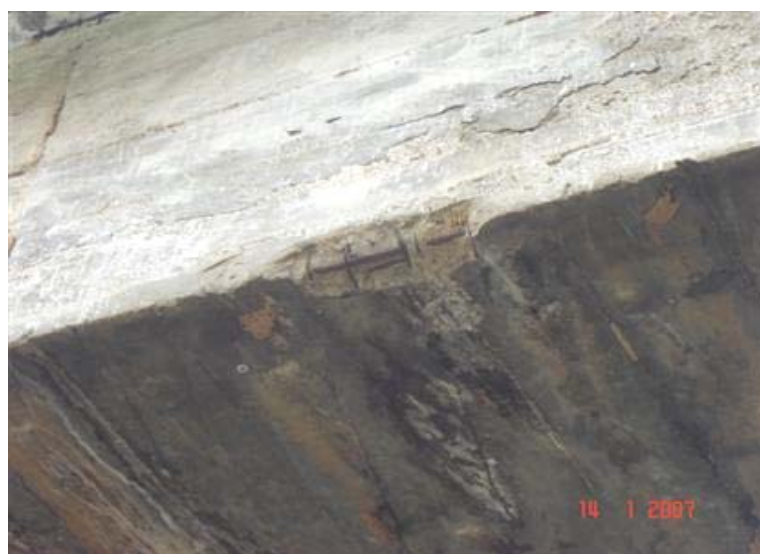
**FOTO 4:**  
Marca de Impacto no Caixaão

Condição geral de conservação : obra regular

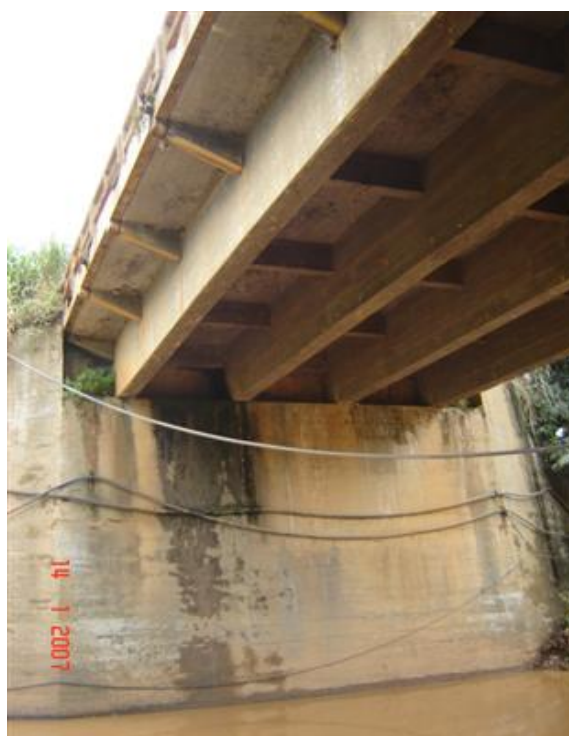
**FOTO 4:**  
Detalhe do Muro de Encontro

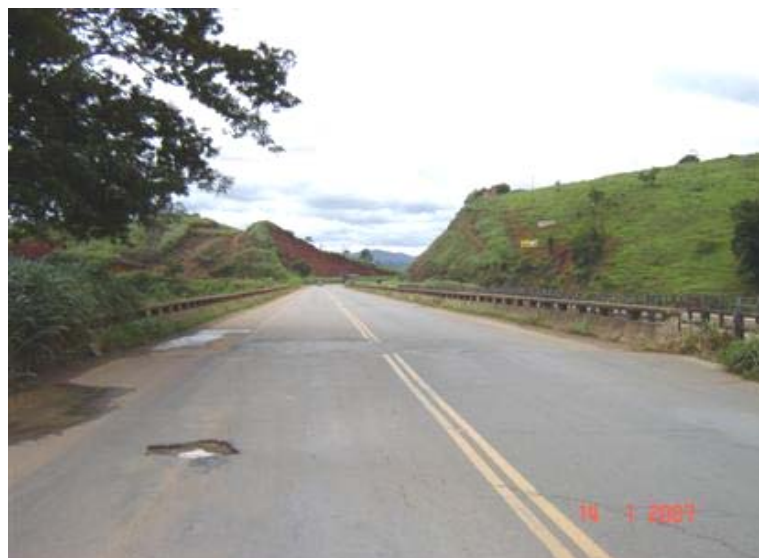
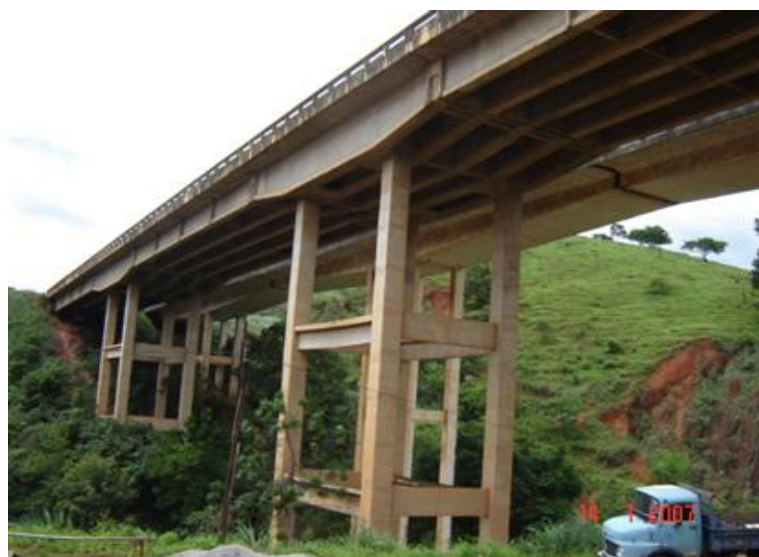
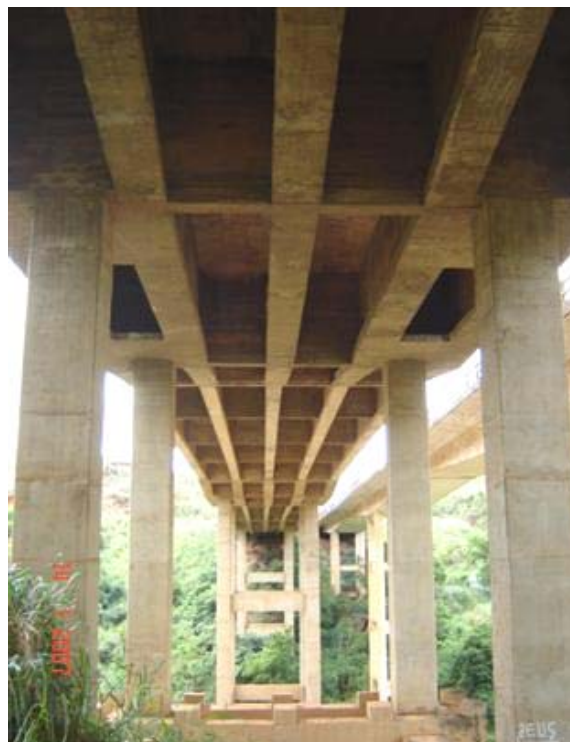
Obs: Obra ao lado interditada devido ao mau estado de conservação e a mudança do greide. Taludes com erosão.

**FOTO 1:**  
Vista Superior da Obra

**FOTO 2:**  
Vista Lateral Inferior da Obra

**FOTO 3:**  
Vista Inferior da Obra

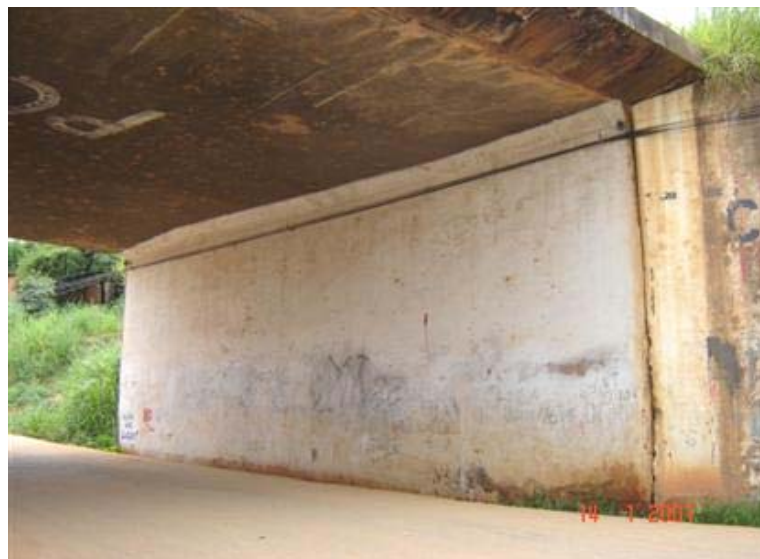
Obs: Gabarito vertical 4,50m, sem placa indicativa.

**FOTO 1:**  
Vista Superior da Obra

**FOTO 2:**  
Vista Lateral da Obra

**FOTO 3:**  
Vista Inferior da Obra

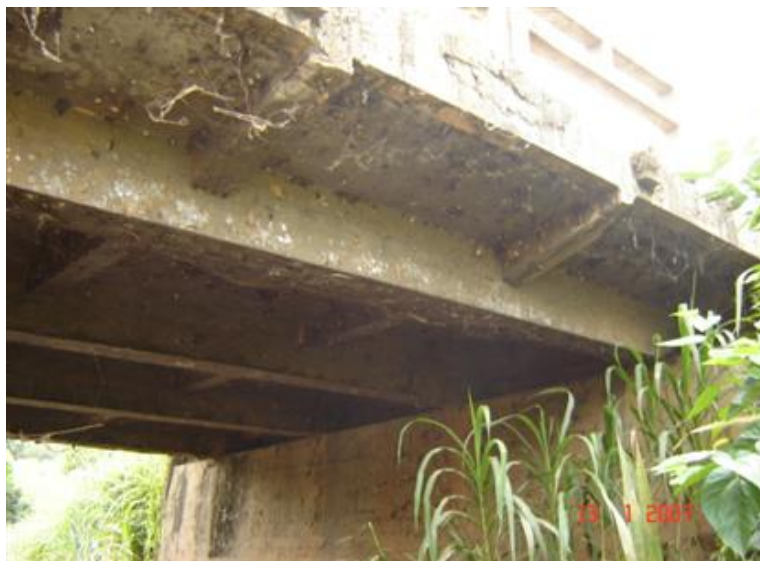
**FOTO 3:**  
Vista Inferior da Obra

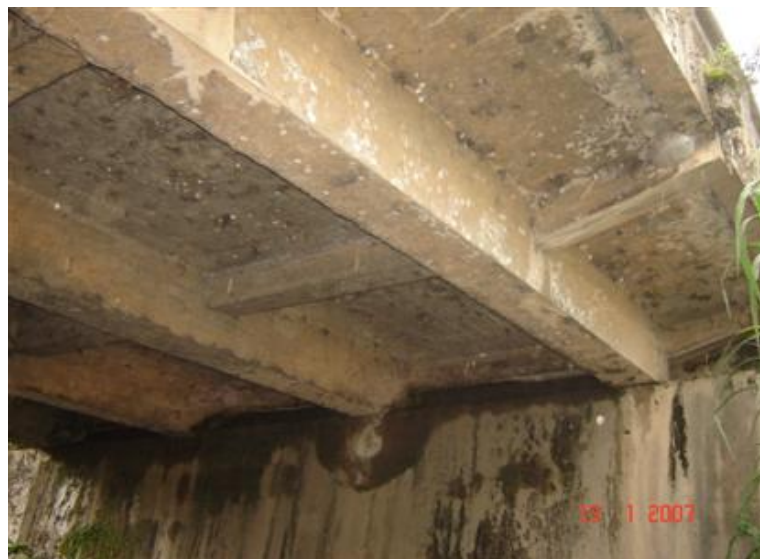
**FOTO 3:**  
Vista Inferior da Obra

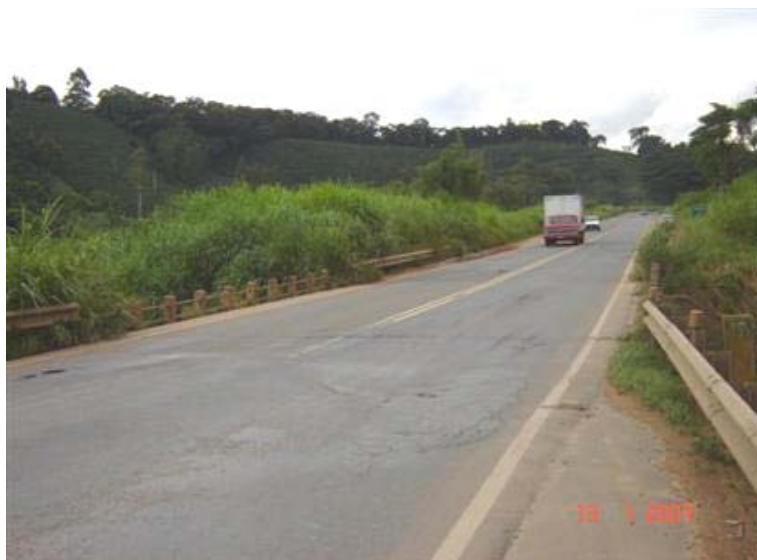
**FOTO 1:**  
Vista Superior da Obra

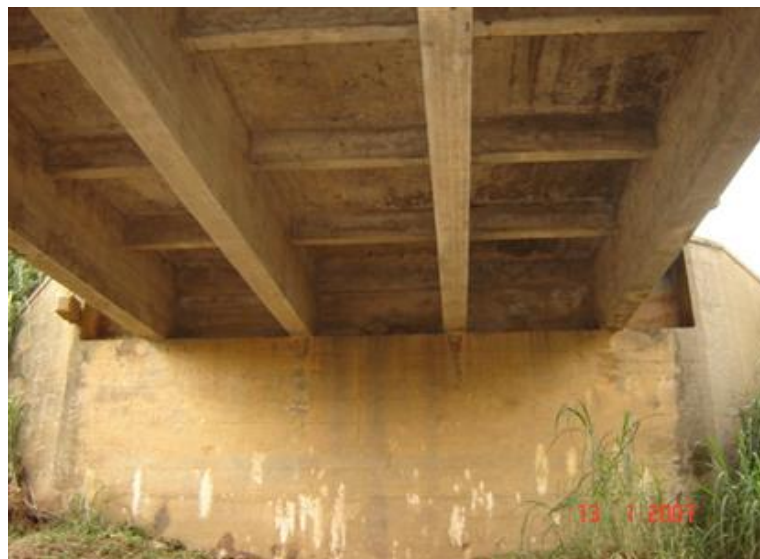
**FOTO 3:**  
Vista Inferior da Obra

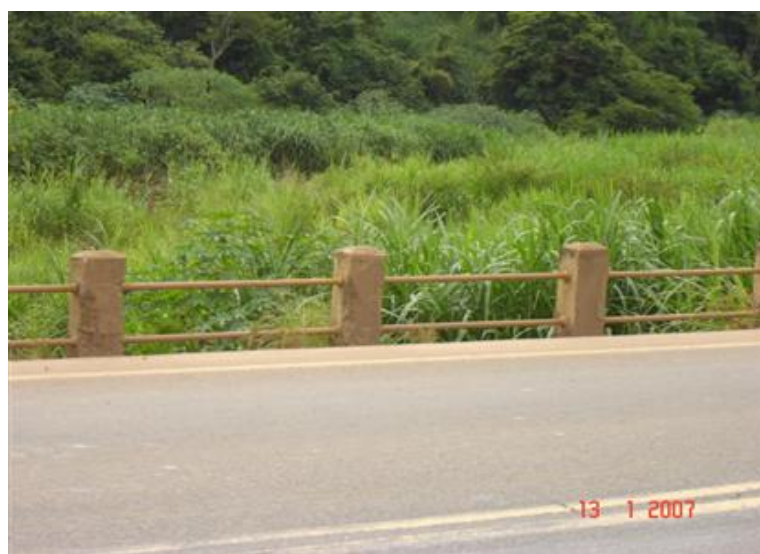
**FOTO 4:**  
Guarda-Corpo fora de padrão

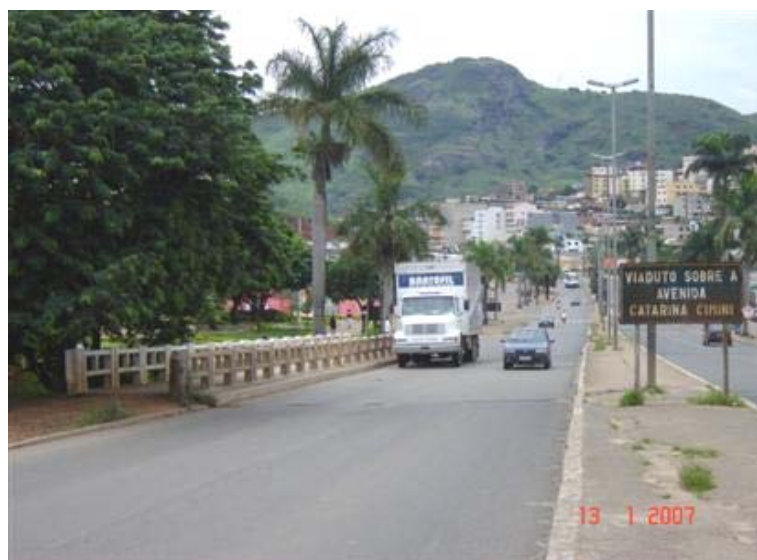
#### **FOTO 1:**

Vista Superior da Obra

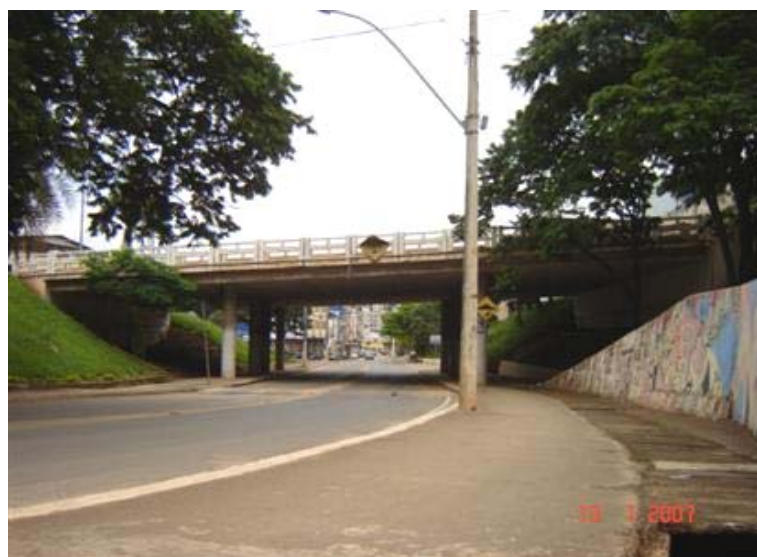
#### **FOTO 2:**

Vista Lateral da Obra

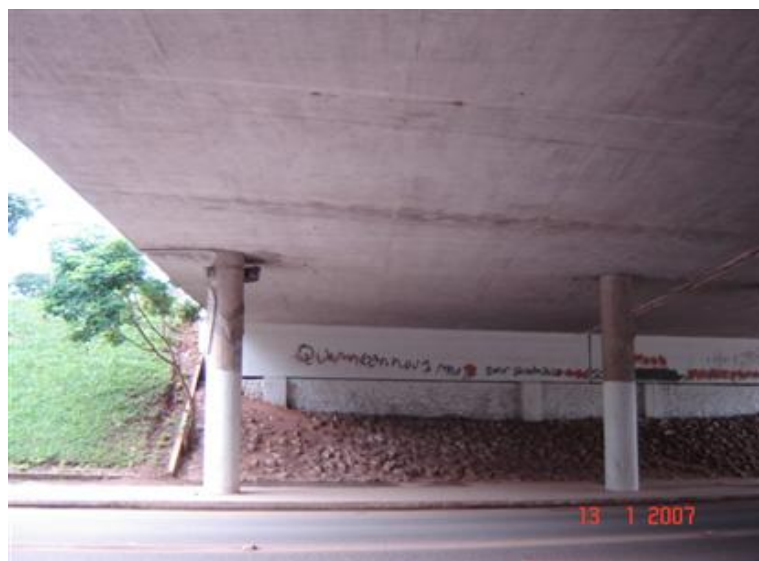
**FOTO 3:**  
Vista Inferior da Obra

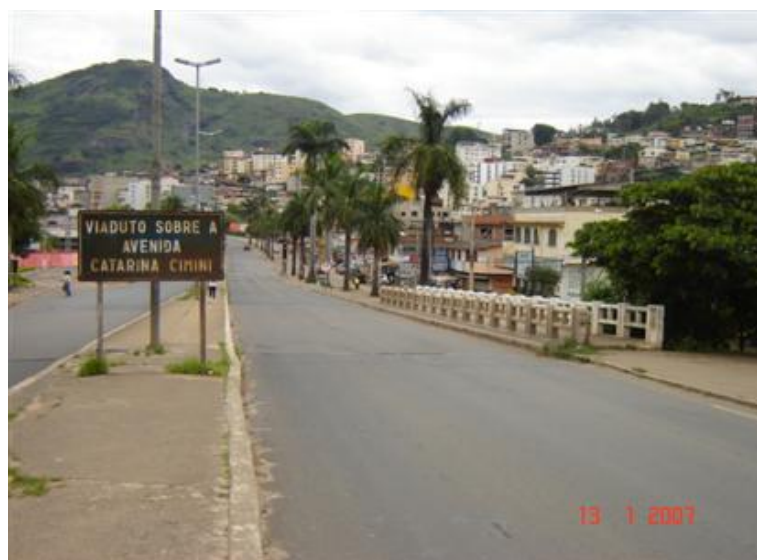
#### **FOTO 1:**

Vista Superior da Obra

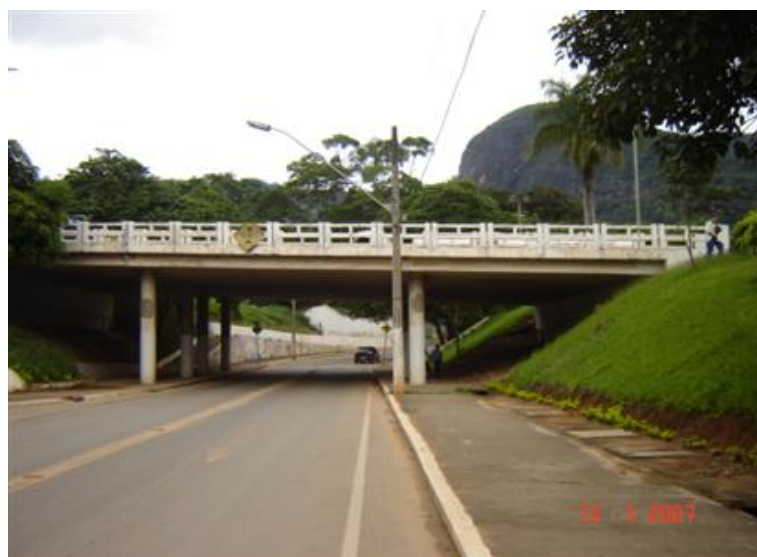
#### **FOTO 2:**

Vista Lateral da Obra

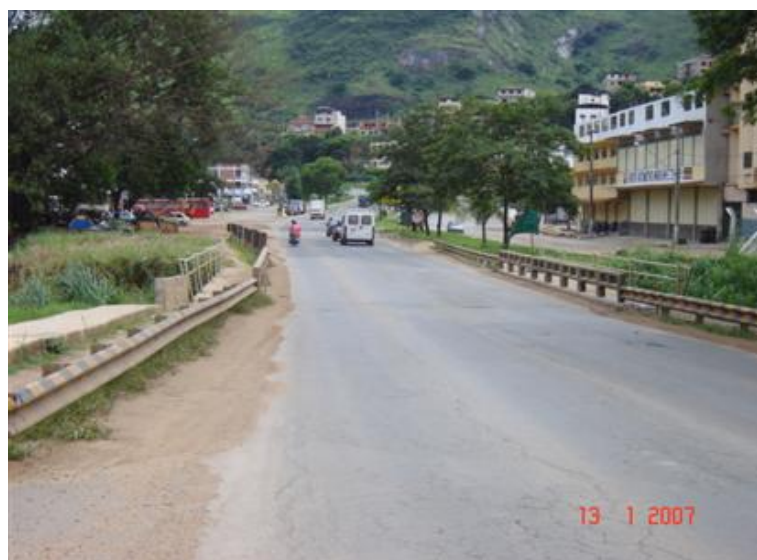
**FOTO 1:**  
Vista Superior da Obra

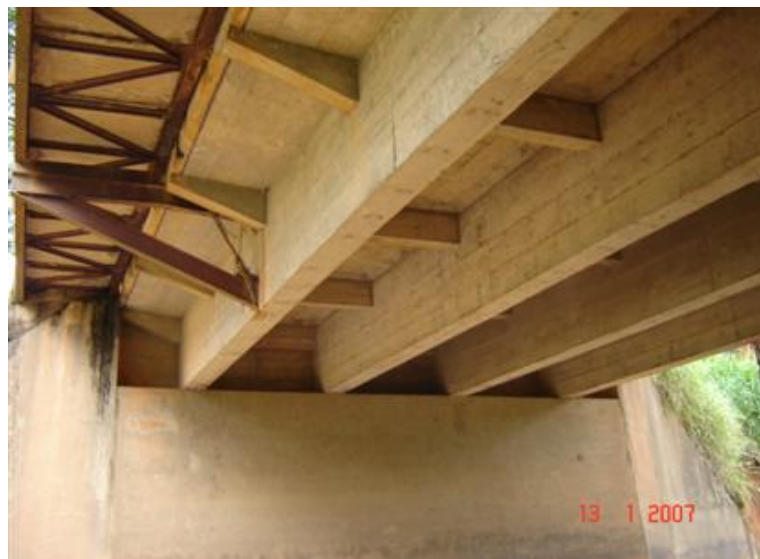
**FOTO 3:**  
Vista Inferior da Obra

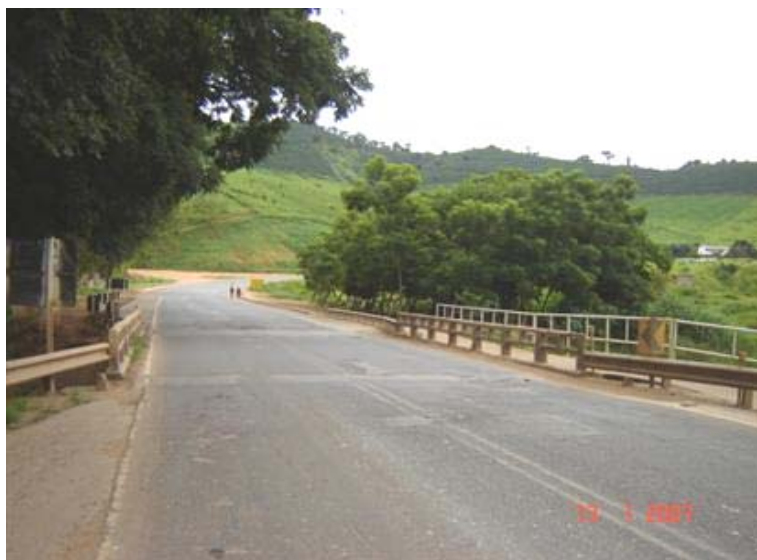
**FOTO 1:**  
Vista Superior da Obra

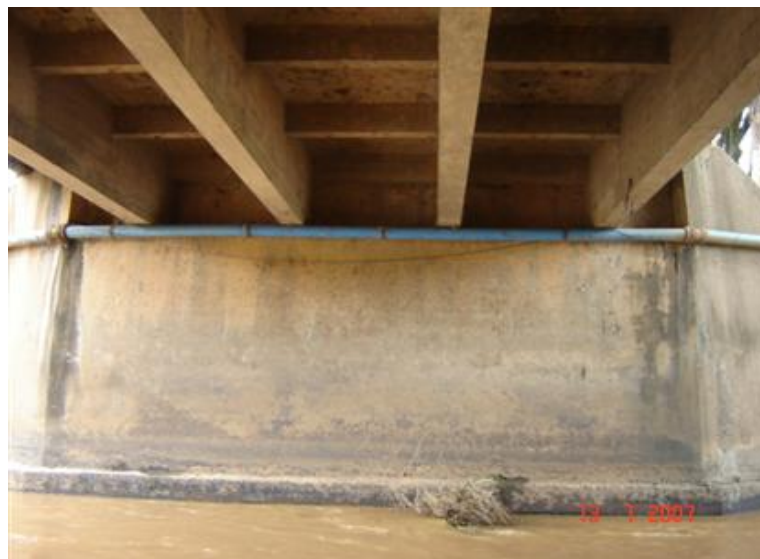
**FOTO 3:**  
Vista Inferior da Obra

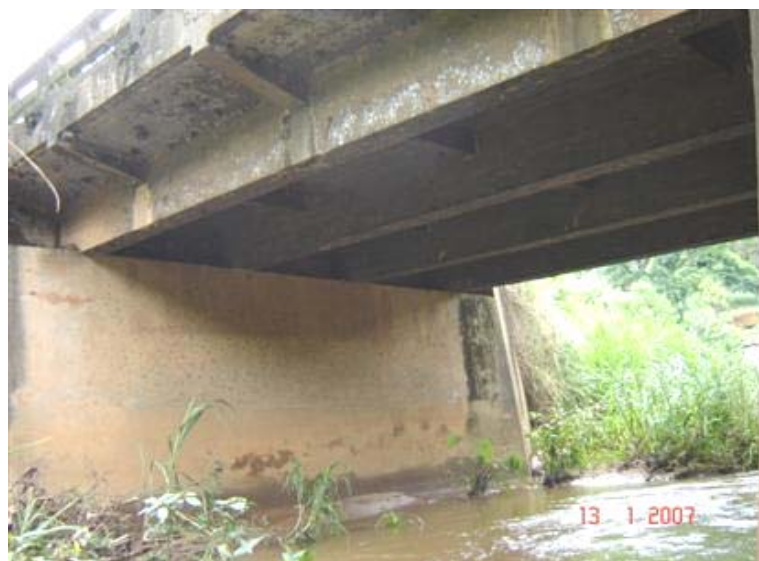
**FOTO 3:**  
Vista Inferior da Obra

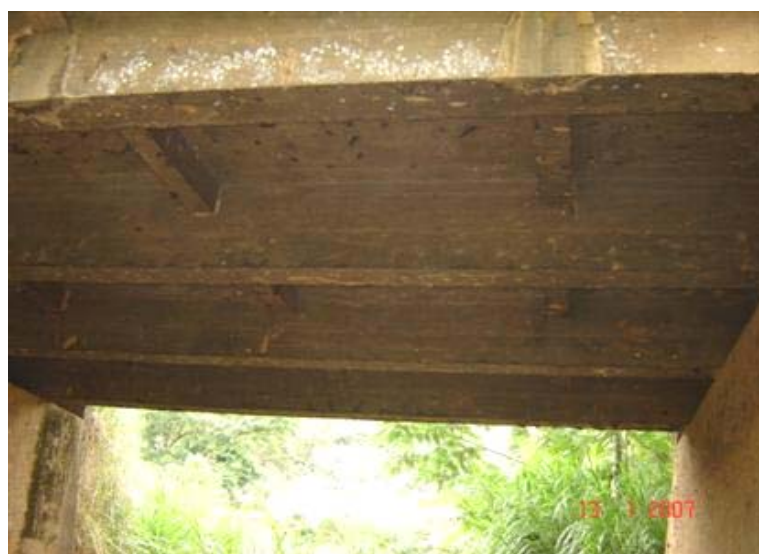
**FOTO 4:**  
Detalhe do Tabuleiro

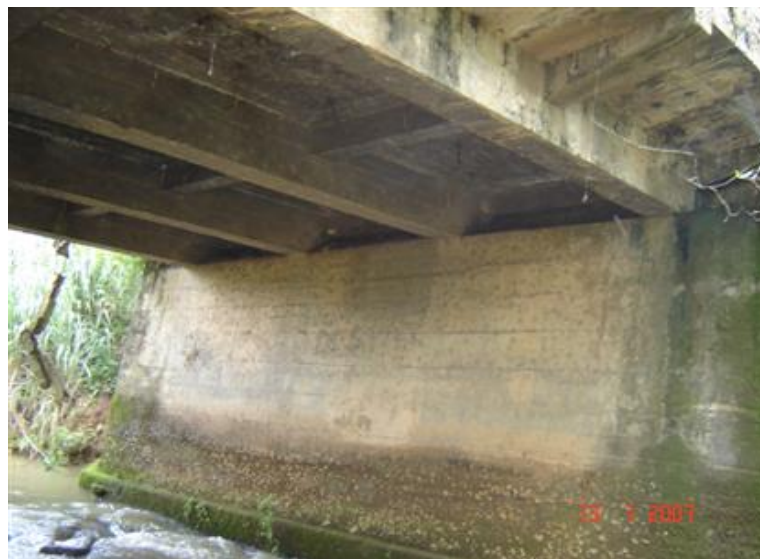
**FOTO 3:**  
Vista Inferior da Obra

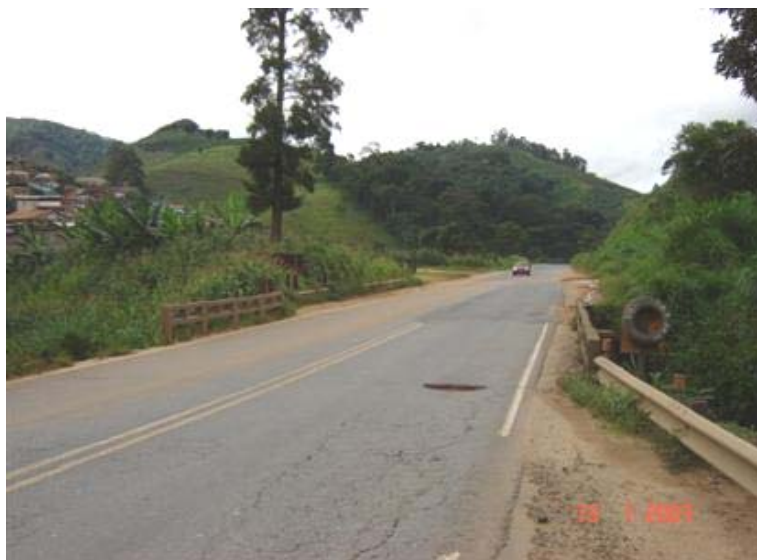
**FOTO 1:**  
Vista Superior da Obra

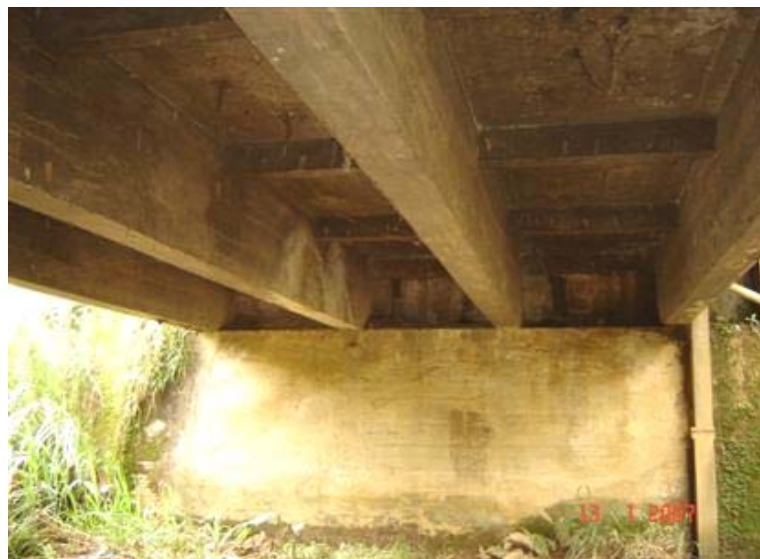
**FOTO 3:**  
Vista Inferior da Obra

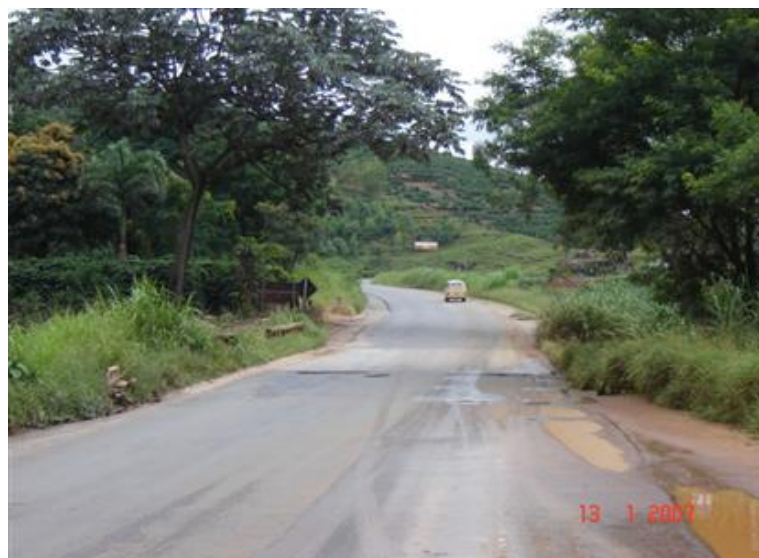
**FOTO 1:**  
Vista Superior da Obra
