# PESQUISAS E ESTUDOS DE VIABILIDADE DE PPP

## Sistema Rodoviário Federal - Minas Gerais

*Produto 3A*  
**ESTUDOS DE ENGENHARIA I**  
**CADASTRO DE OBRAS DE ARTE ESPECIAIS**

Este documento corresponde ao Cadastro de Obras de Artes Especiais do Produto 3A – Estudos de Engenharia I da rodovia BR 116 entre as divisas dos estados de Minas Gerais/Rio de Janeiro e Minas Gerais/Bahia, objeto do Contrato OCS No. 265/2006 firmado entre a Fundação para o Desenvolvimento Tecnológico da Engenharia – FDTE e o Banco Nacional de Desenvolvimento Econômico e Social – BNDES.

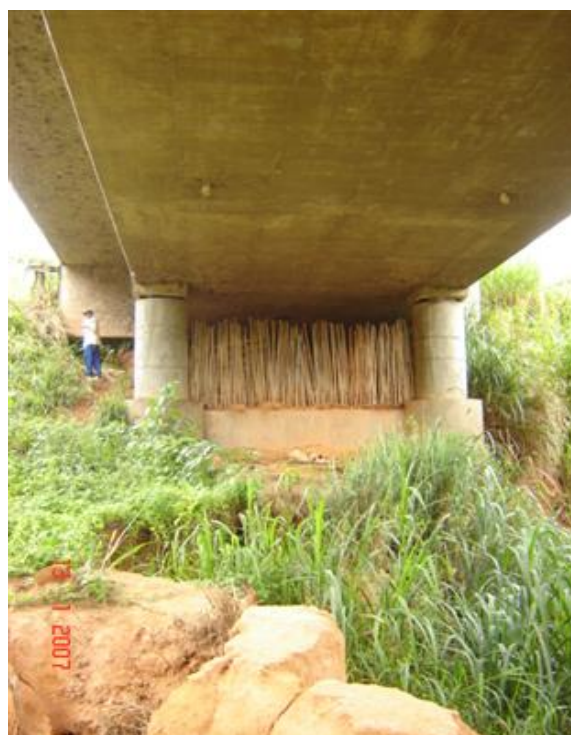
**FOTO 4:**  
Detalhe do talude sob a obra

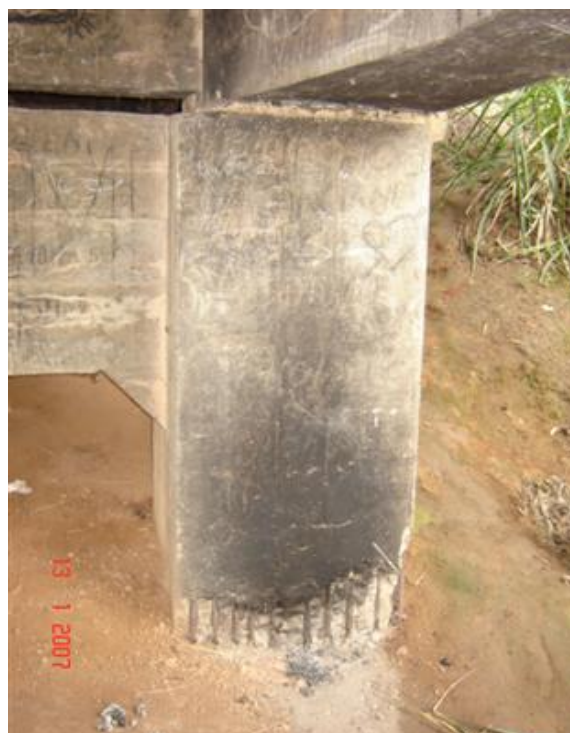
**FOTO 4:**  
Pilar com A.E.O. + C.D.

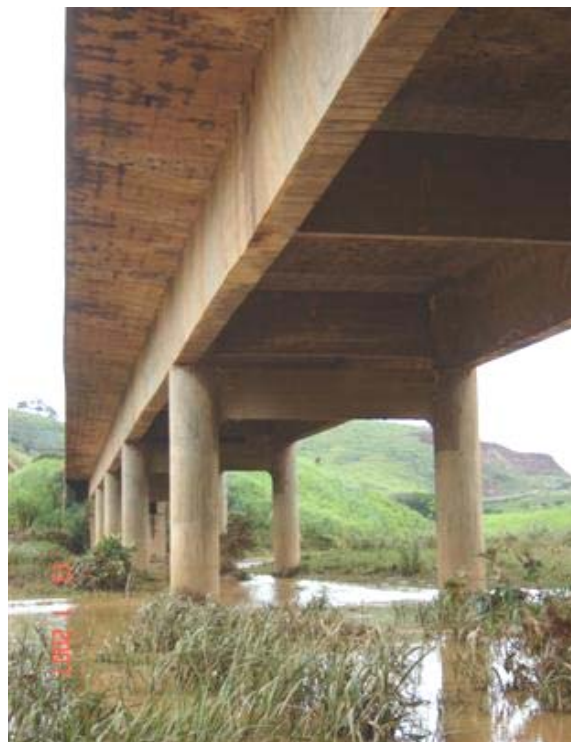
**FOTO 3:**  
Vista Inferior da Obra

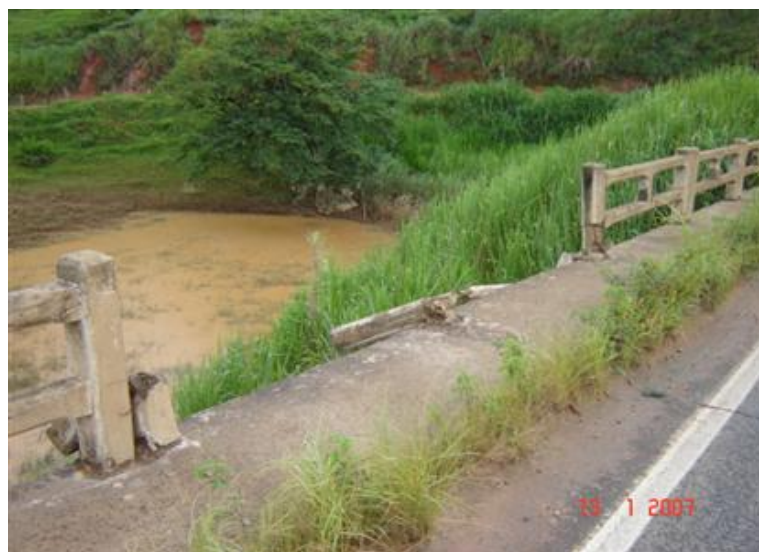
**FOTO 4:**  
Guarda - Corpo Faltante

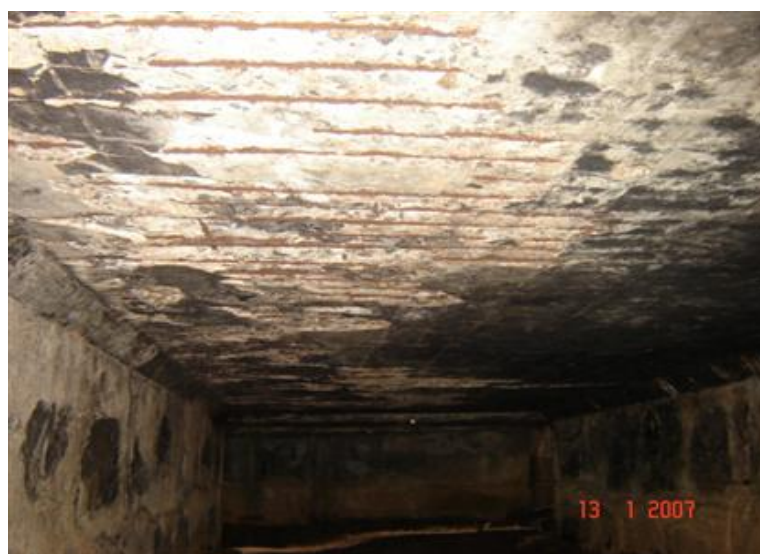
**FOTO 4:**  
Laje c/ C.D. + A.E.O.

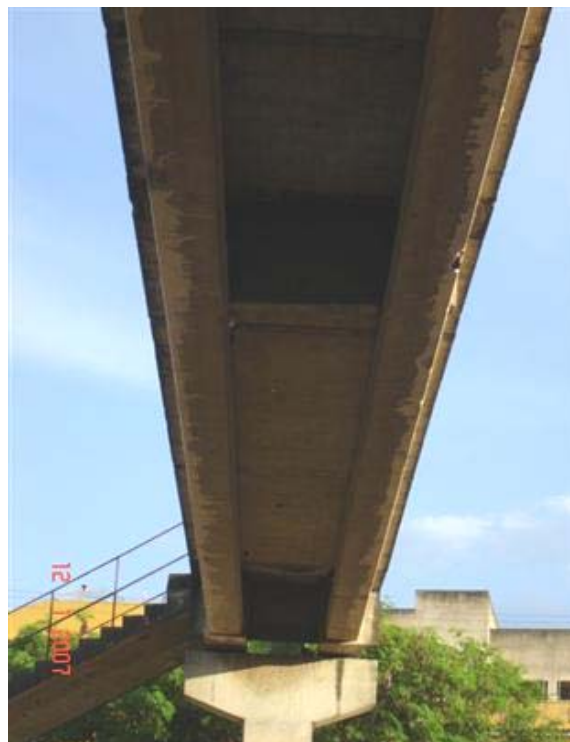
Obs: Acesso a travessia em escadas. Guarda - corpos metálicos totalmente oxidados. Falta defesa sob a obra.

**FOTO 3:**  
Vista Inferior da Obra

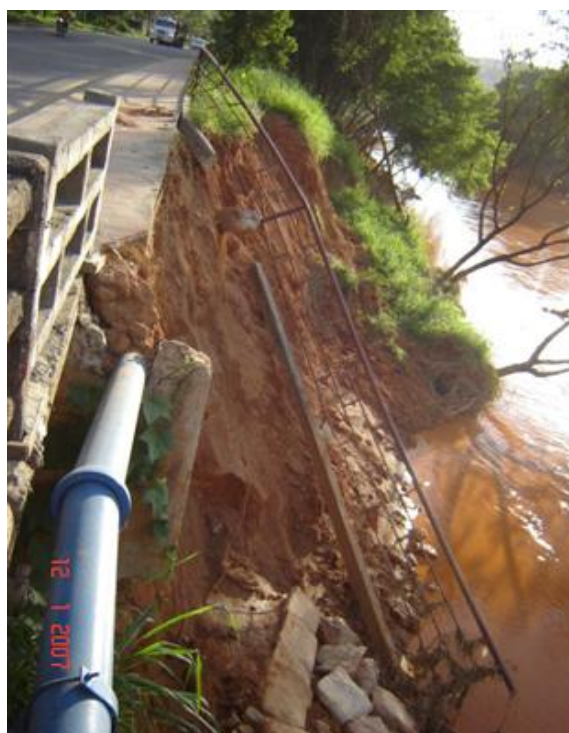
Obs: Ponte em área urbana. Trata-se de 2 pontes distintas unidas. Erosão intensa na cabeceira do encontro norte.

**FOTO 4:**  
Erosão na cabeceira Norte

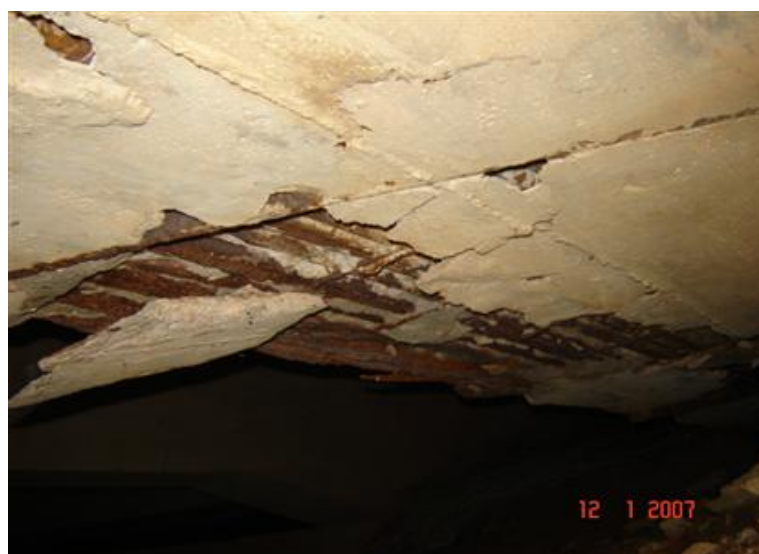
**FOTO 4:**  
Laje c/ C.D. + A.E.O.

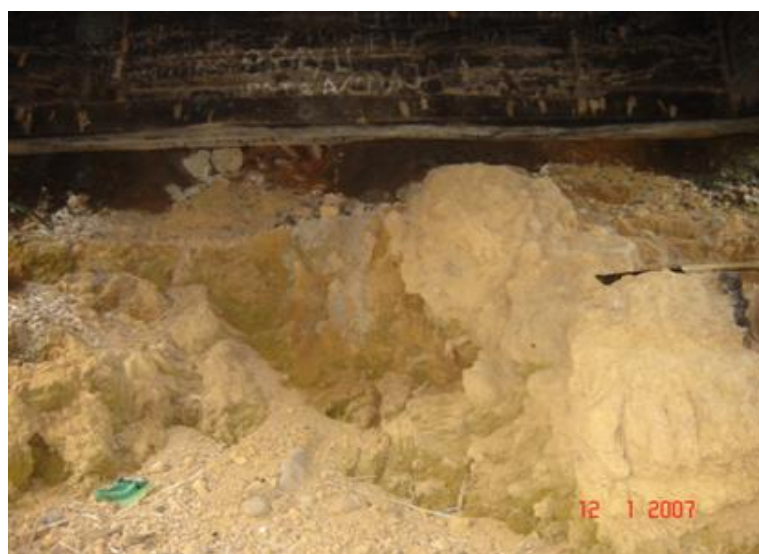
**FOTO 4:**  
Terrapleno encontro norte

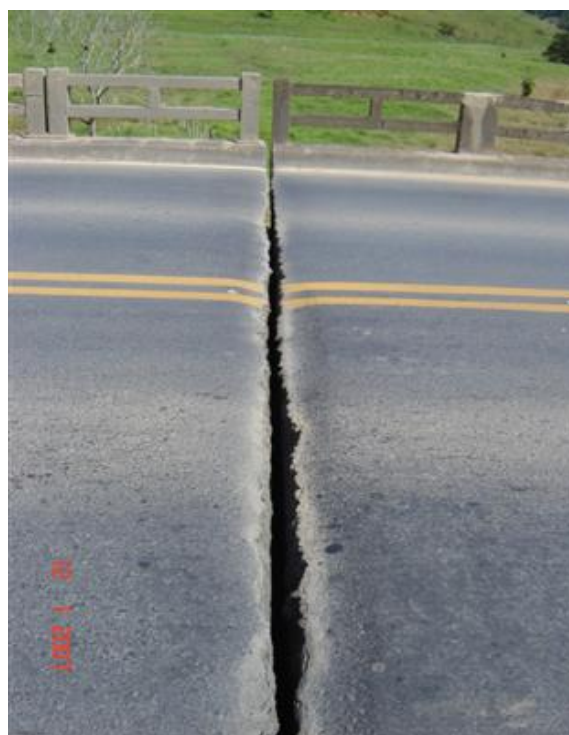
**FOTO 4:**  
Junta excessivamente aberta

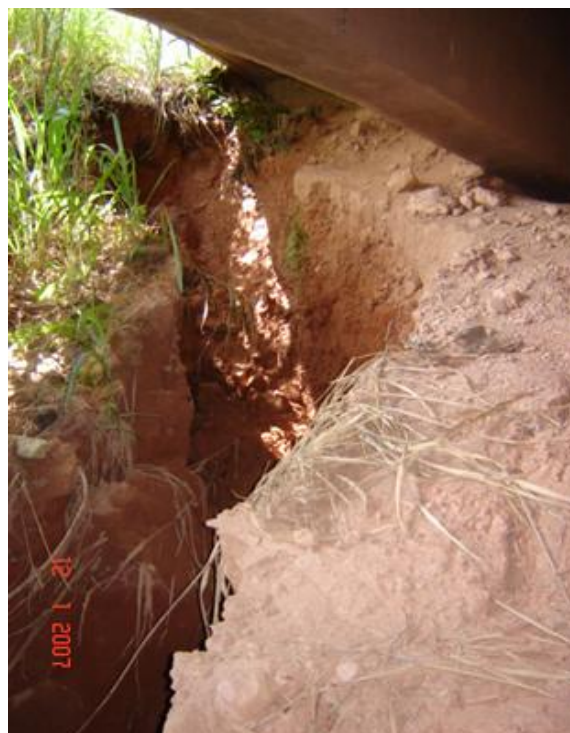
Obs: Obra em curva horizontal acentuada e em rampa. Erosão acentuada no encontro norte.

**FOTO 4:**  
Erosão no encontro Norte

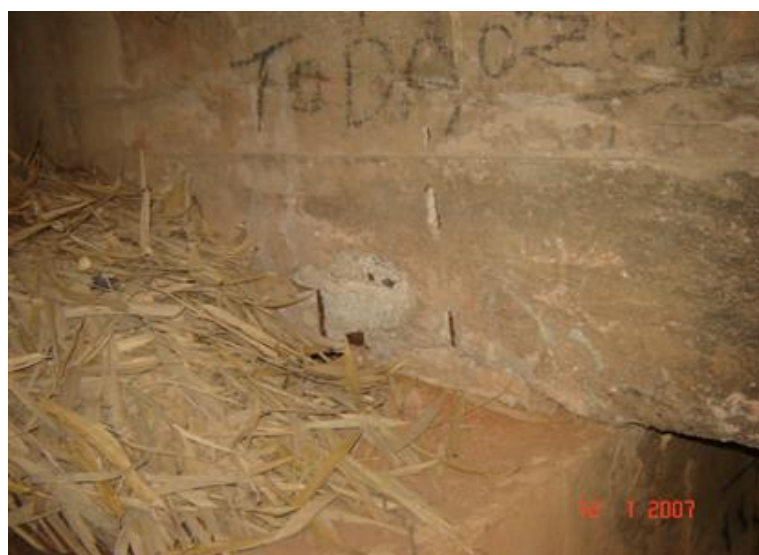
Obs: Apoio da longarina apresenta esmagamento do concreto.

**FOTO 4:**  
Esmagamento do Apoio

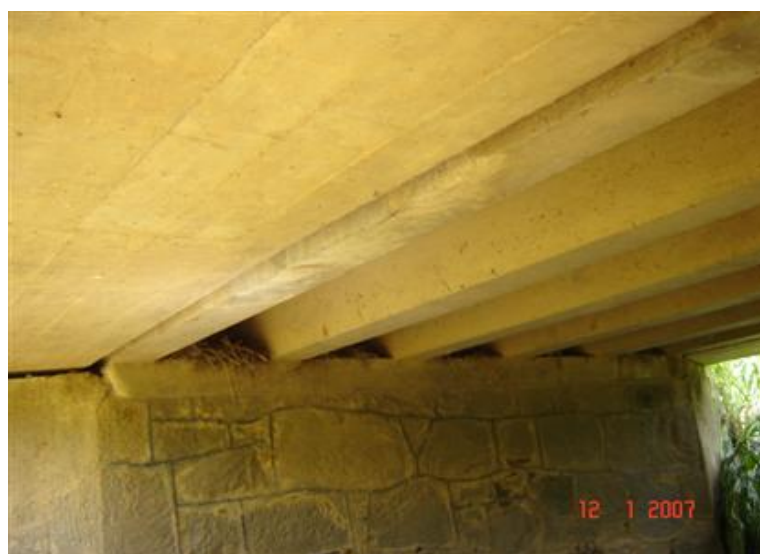
**FOTO 4:**  
Ampliação lateral em caixão

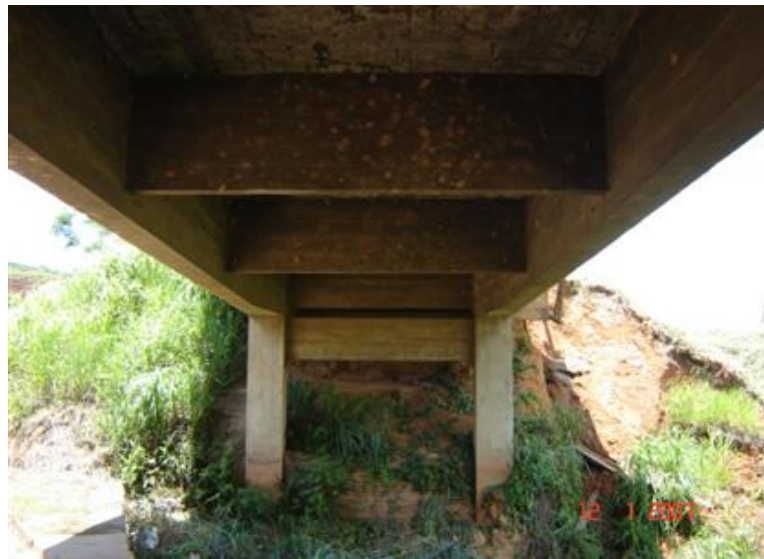
Obs: Gabarito vertical 3,75m com marcas de impacto no tabuleiro. Intensa erosão no encontro norte.

**FOTO 3:**  
Vista Inferior da Obra

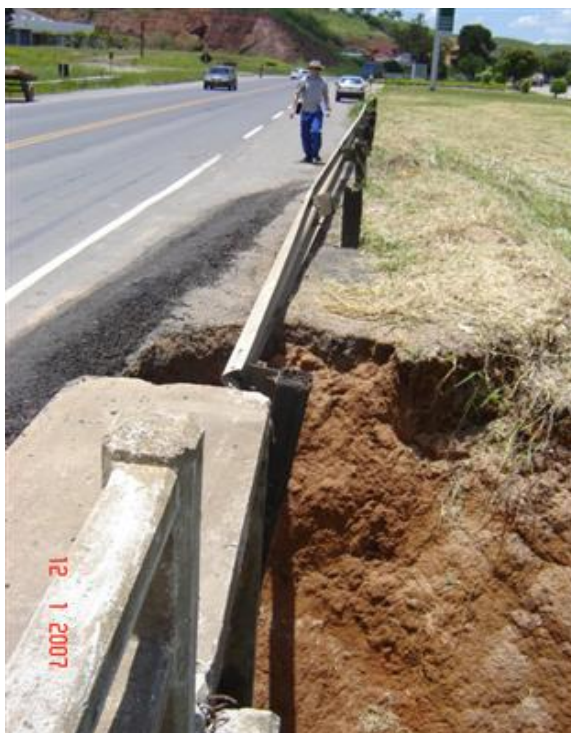
**FOTOS 4 e 5**  
Erosão na cabeceira do encontro Norte

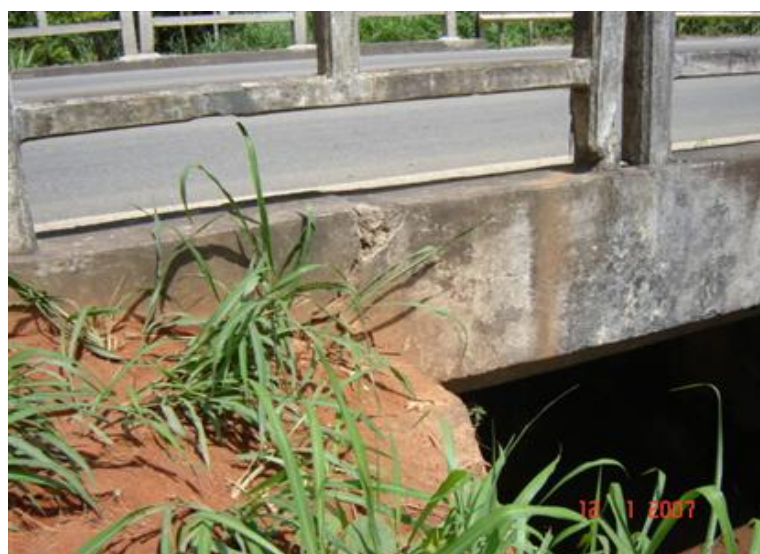
**FOTO 4:**  
Rompimento da Mureta

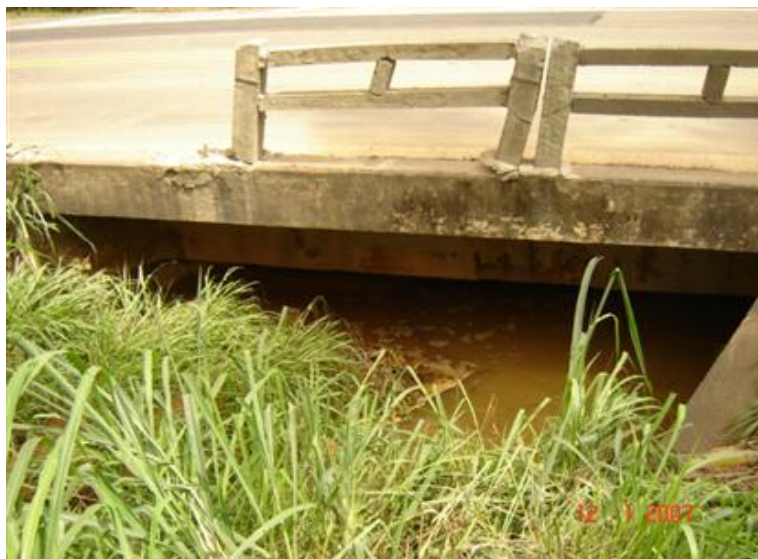
**FOTO 3:**  
Guarda - Corpo Faltante

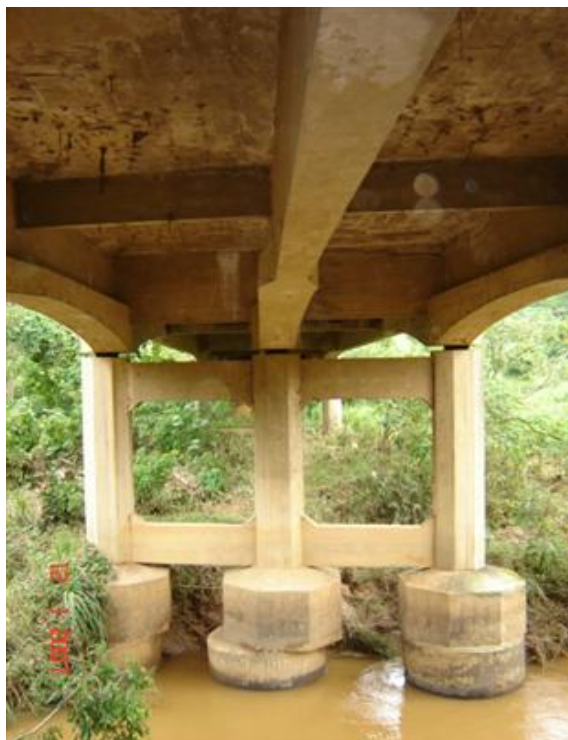
**FOTO 3:**  
Vista Inferior da Obra  
Excentricidade Apoio da Infra

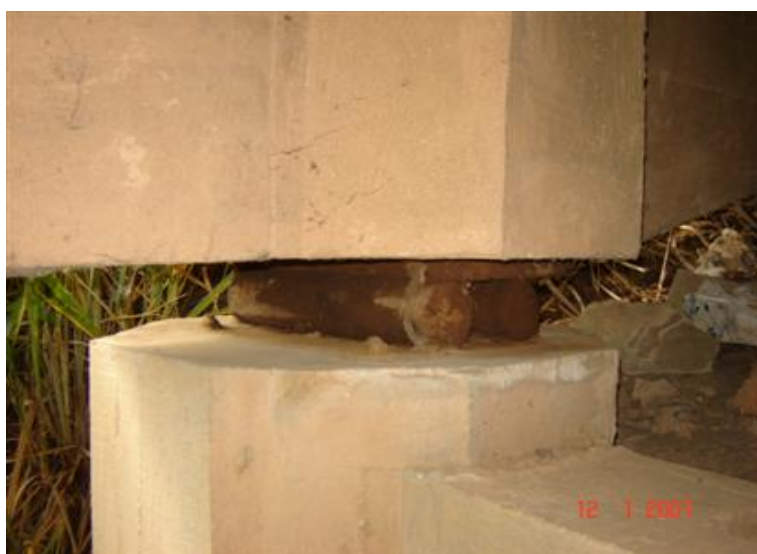
**FOTO 4:**  
Apoio em Rolete Metálico

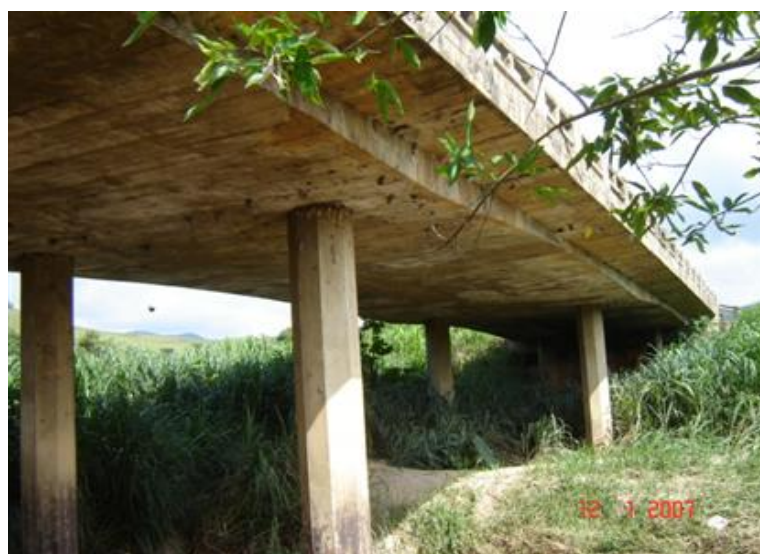
Obs: Encontros com perda de solo sob as cortinas. Erosão na margem do rio encontro sul.

**FOTO 4:**  
Vista Lateral Inferior da Obra

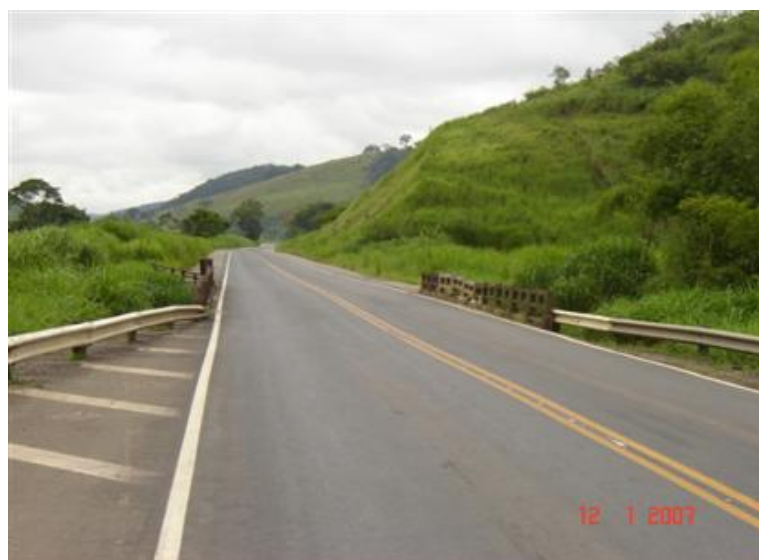
**FOTO 1:**  
Vista Superior da Obra

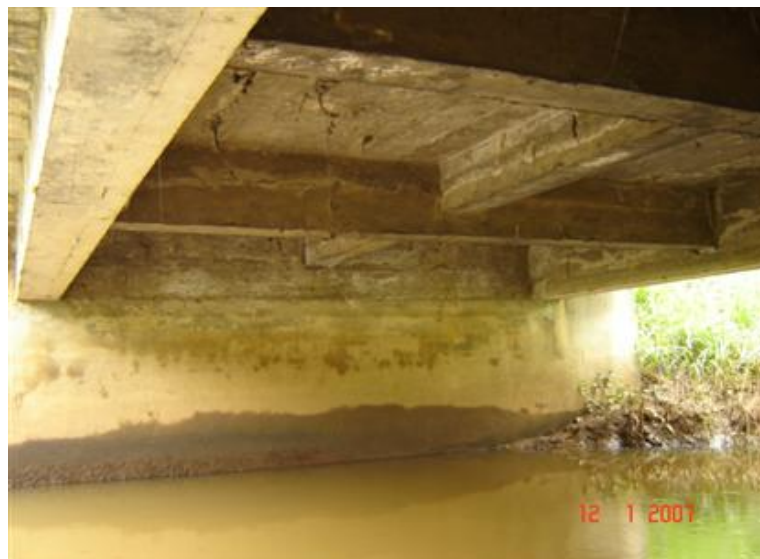
**FOTO 3:**  
Vista Inferior da Obra

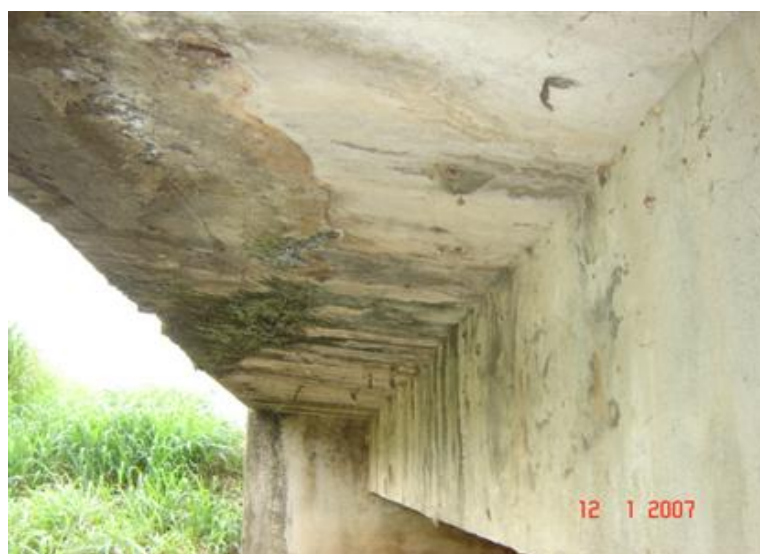
**FOTO 4:**  
Vista Lateral Inferior da Obra

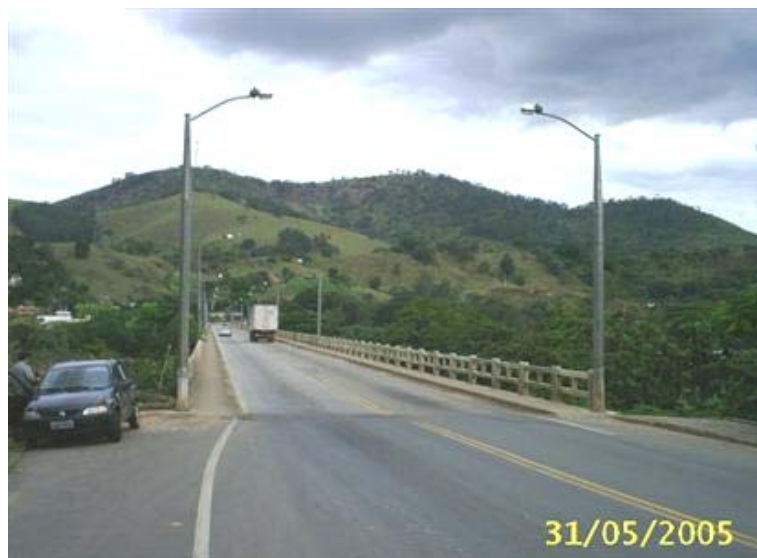
#### **FOTO 1:**

Vista Superior da Obra

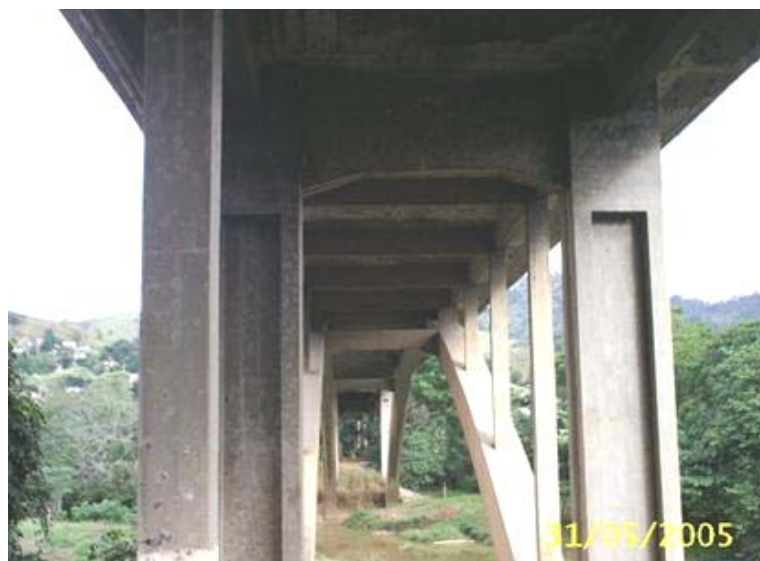
**FOTO 3:**  
Vista Inferior da Obra
