3ª ETAPA DE CONCESSÕES RODOVIÁRIAS - FASE 1

Sistema Rodoviário Federal
Minas Gerais, Goiás e Distrito Federal

Produto 15

ATUALIZAÇÃO DOS ESTUDOS DE ENGENHARIA PRELIMINARES
E ESTUDOS AMBIENTAIS

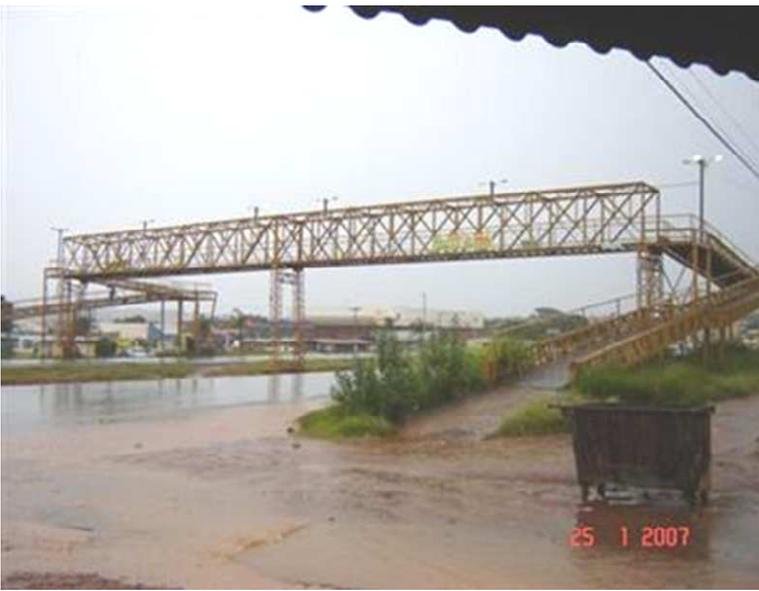
Km 12+000 Passarela Cidade Ocidental

Rodovia BR-040	
Passarela Ocidental (km 12) - GO	
Situação Ano 2007	Ruim

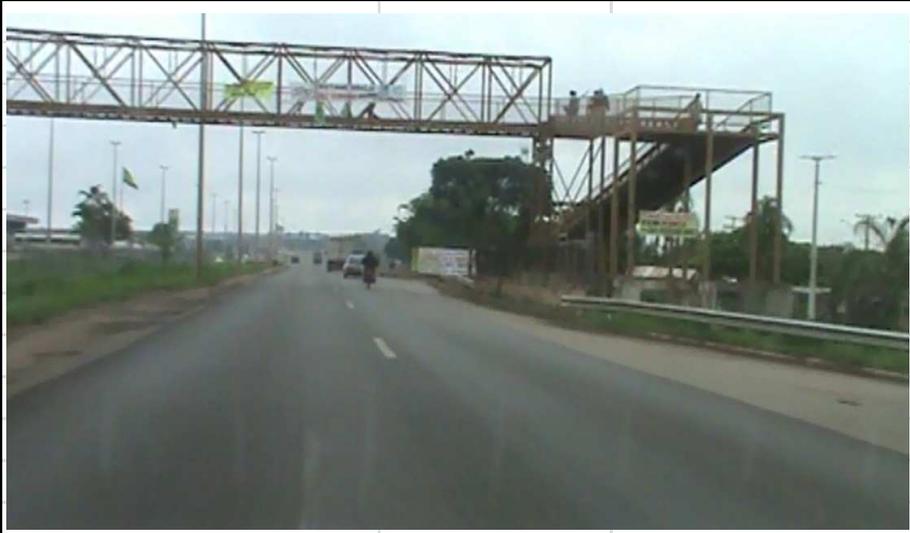
Rodovia BR-040	
Passarela Ocidental (km 12) - GO	
Situação Atual	Ruim

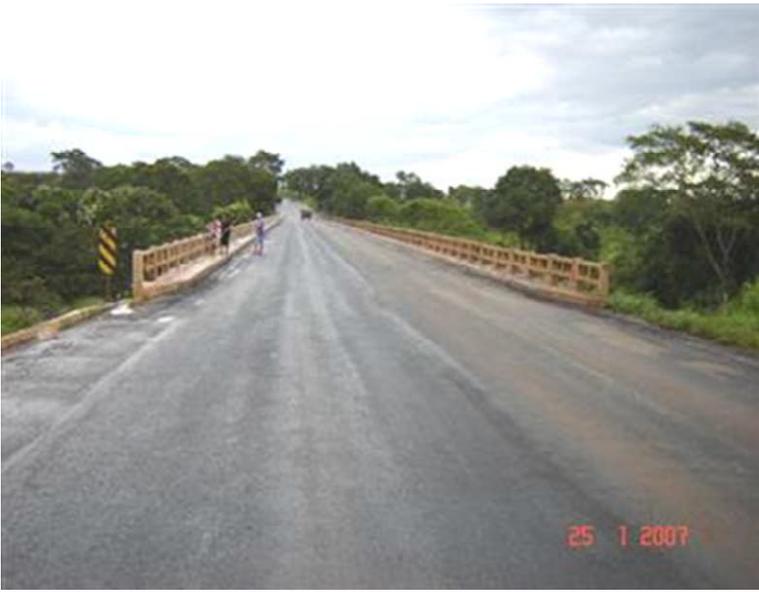
Km 61+400 Ponte s/ Rio São Bartolomeu

Rodovia BR-040	
Ponte s/ Rio São Bartolomeu (km 61,4) - GO	
Situação Ano 2007	Ruim

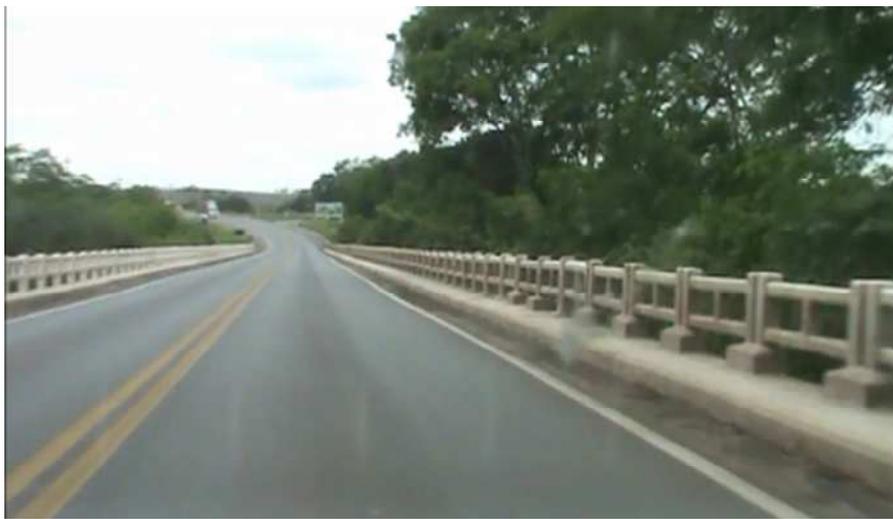
Rodovia BR-040	
Ponte s/ Rio São Bartolomeu (km 61,4) - GO	
Situação Atual	Ruim

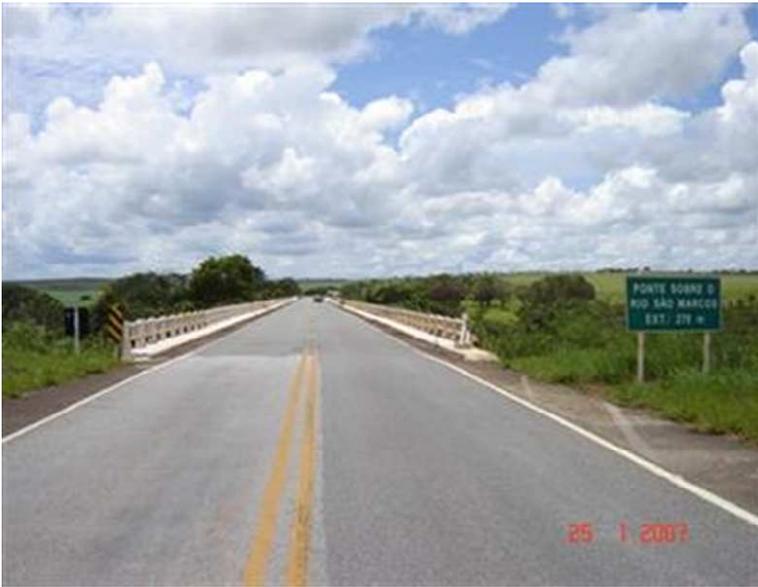
Km 000+000 Rio S. Marcos-Div GO/MG

Rodovia BR-040	
Ponte s/ Rio S. Marcos (km 0) - Div. GO/MG	
Situação Ano 2007	Ruim

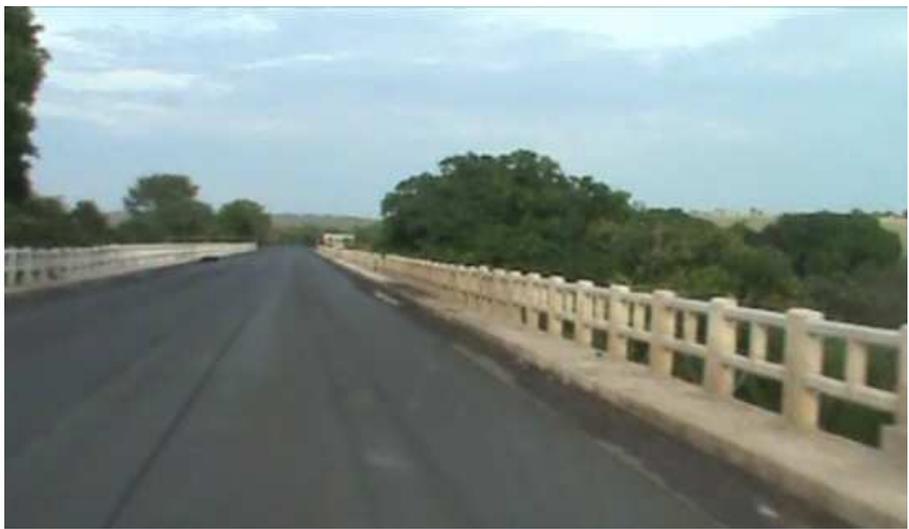
Rodovia BR-040	
Ponte s/ Rio S. Marcos (km 0) - Div. GO/MG	
Situação Atual	Ruim

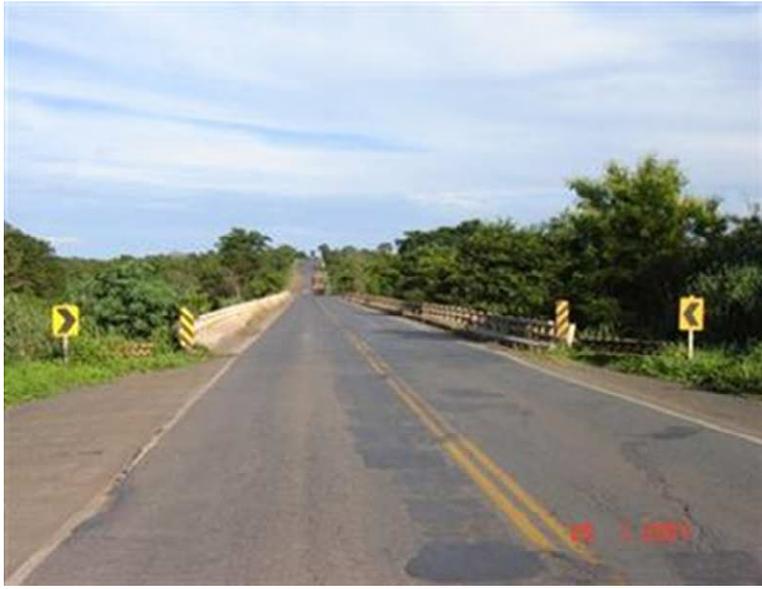
Km 121+200 Ponte s/ Rio da Prata

Rodovia BR-040	
Ponte s/ Rio da Prata (km 121,2) - MG	
Situação Ano 2007	Ruim

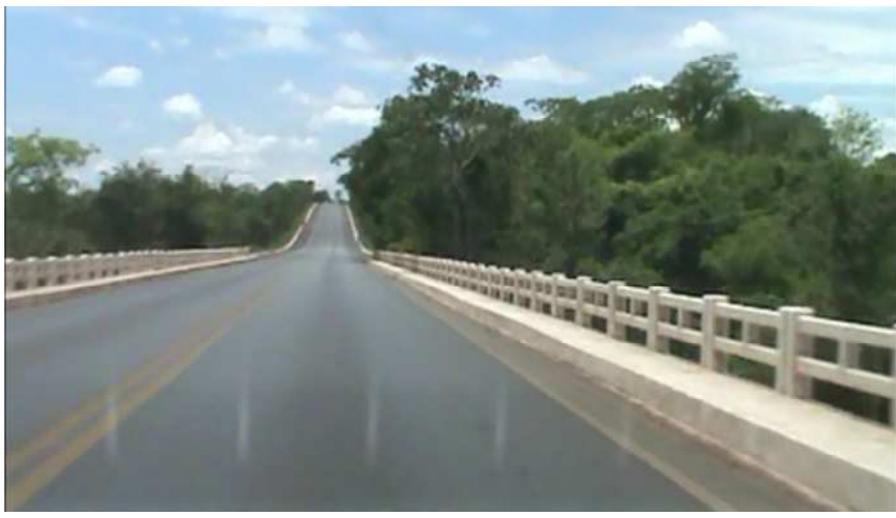
Rodovia BR-040	
Ponte s/ Rio da Prata (km 121,2) - MG	
Situação Atual	Ruim

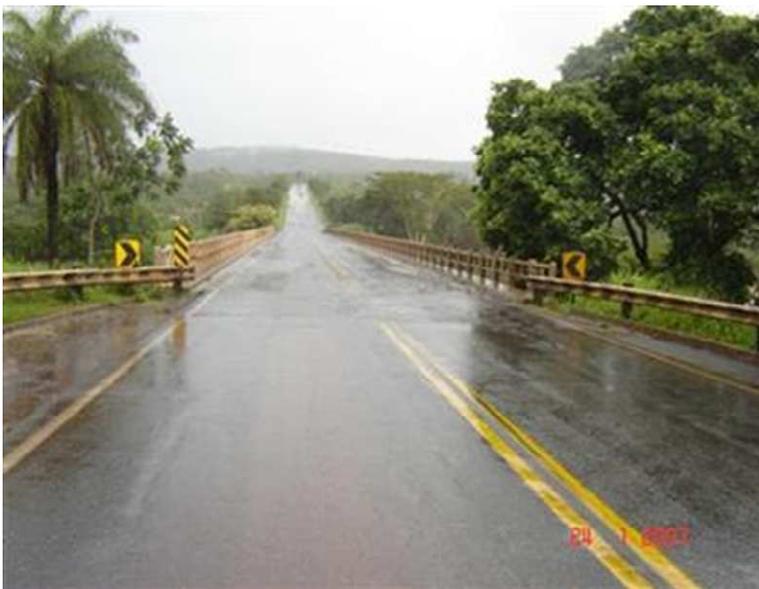
K m 247+500 Ponte s/ Rio Abaeté

Rodovia BR-040	
Ponte s/ Rio Abaeté (km 247,5) - MG	
Situação Ano 2007	Ruim

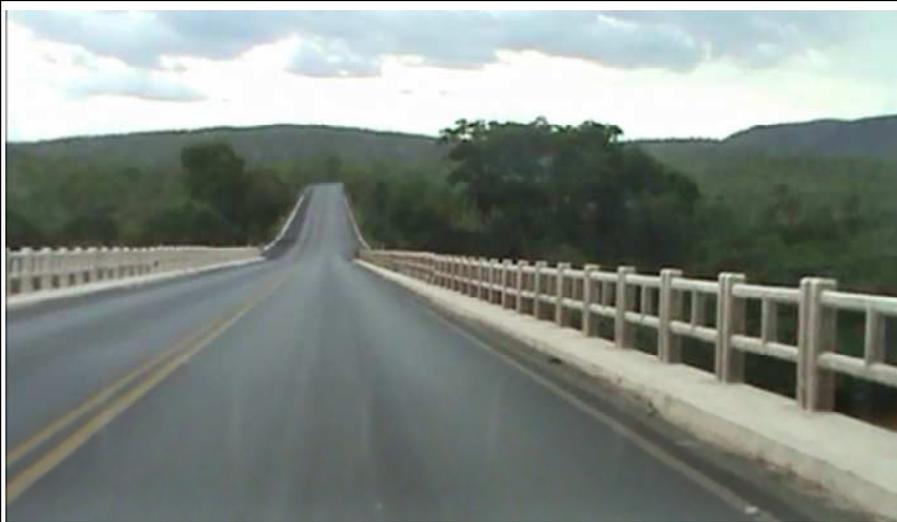
Rodovia BR-040	
Ponte s/ Rio Abaeté (km 247,5) - MG	
Situação Atual	Ruim

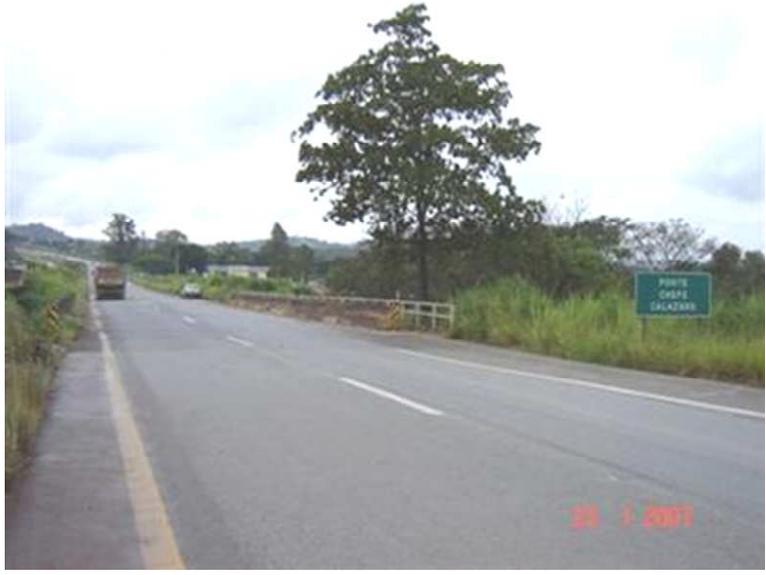
Km 498+700 Ponte Chefe Calazans

Rodovia BR-040	
Ponte Chefe Calazans (km 498,7) - MG	
Situação Ano 2007	Ruim

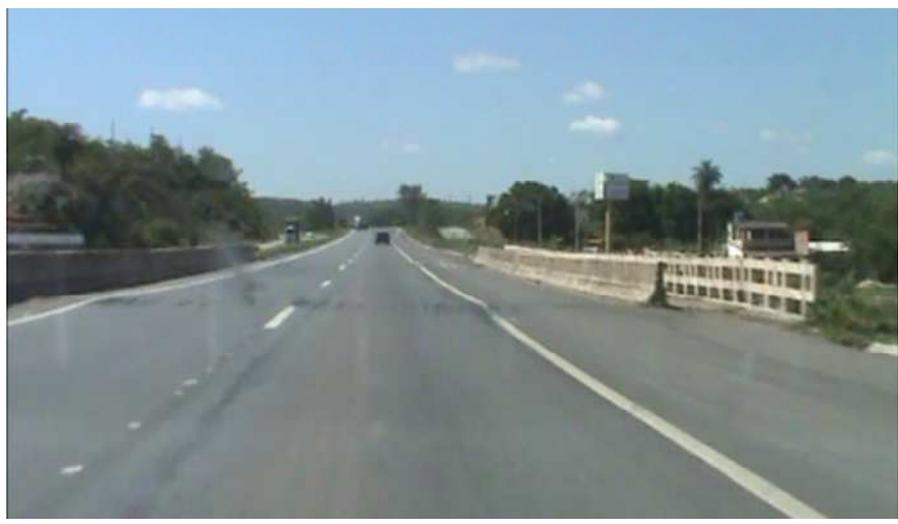
Rodovia BR-040	
Ponte Chefe Calazans (km 498,7) - MG	
Situação Atual	Ruim

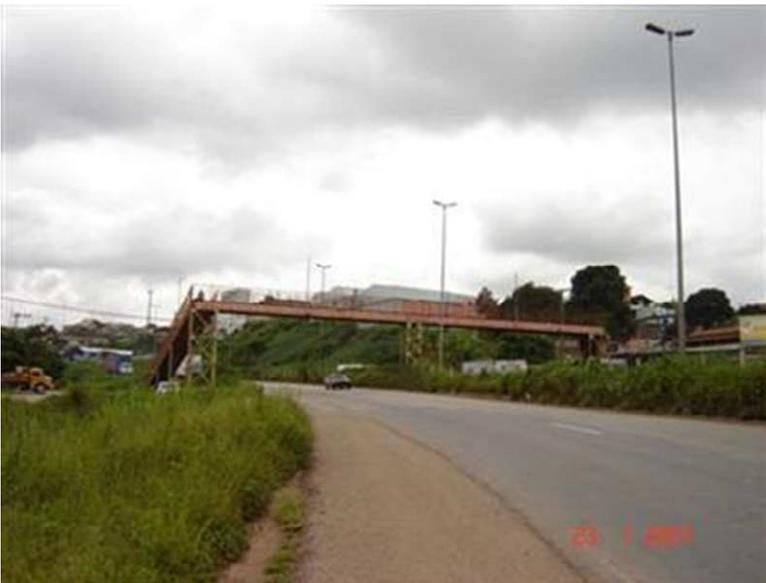
Km 529+800 Passarela

Rodovia BR-040	
Passarela (km 529,8) - MG	
Situação Ano 2007	Ruim

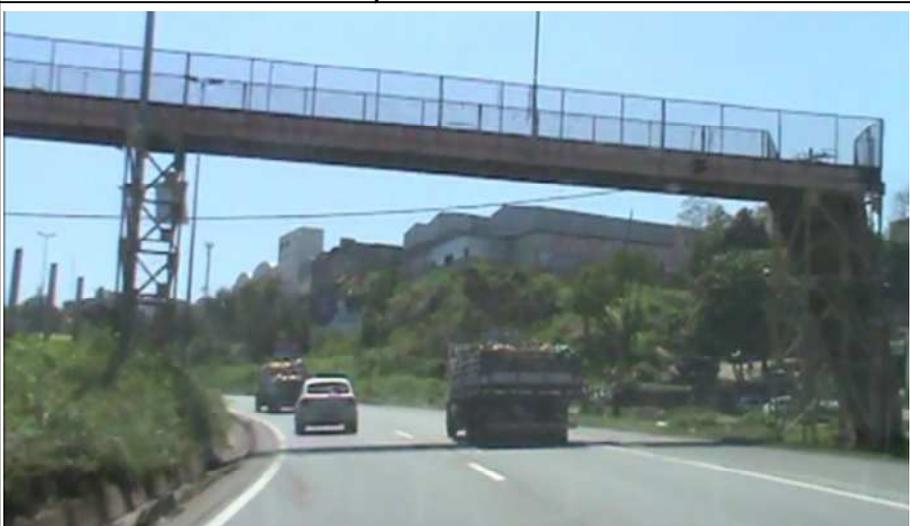
Rodovia BR-040	
Passarela (km 529,8) - MG	
Situação Atual	Ruim

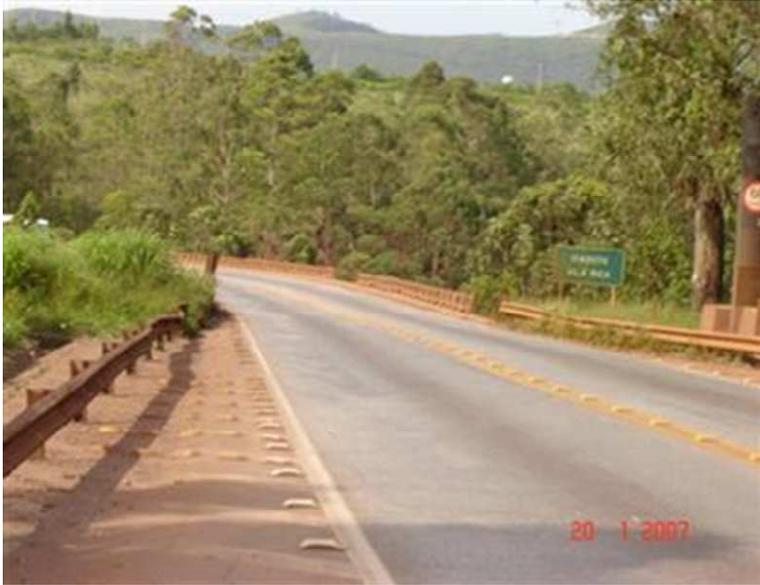
Km 592+600 Viaduto Vila Rica

Rodovia BR-040	
Viaduto Vila Rica (km 592,6) - MG	
Situação Ano 2007	Ruim

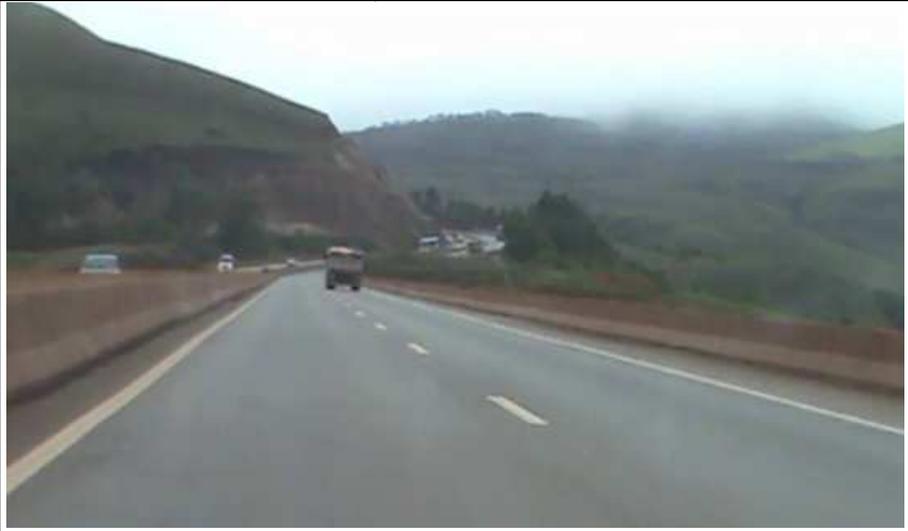
Rodovia BR-040	
Viaduto M. Rocha Martins (km 592,6) - MG	
Situação Atual	Novo Viaduto - Bom

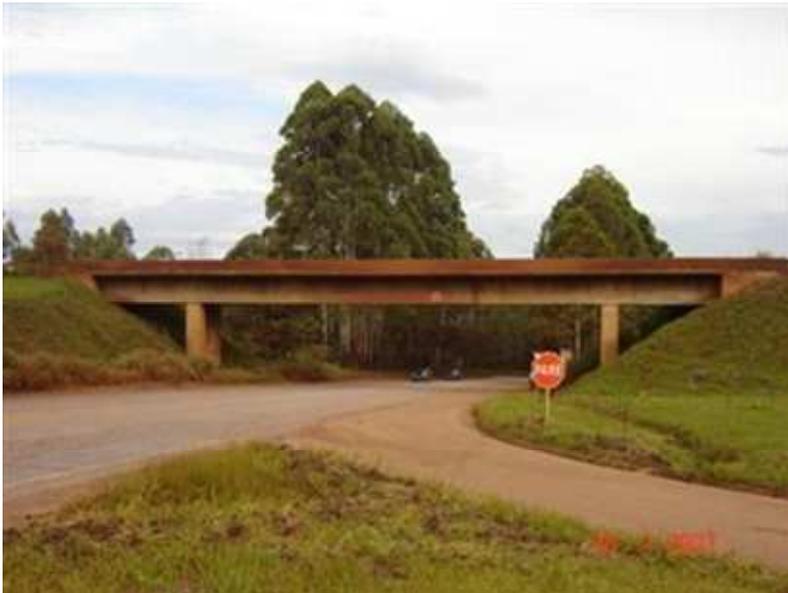
Km 608+500 Viaduto Telésphoro Rezende

Rodovia BR-040	
Viaduto Telésphoro Rezende (km 608,5) - MG	
Situação Ano 2007	Ruim

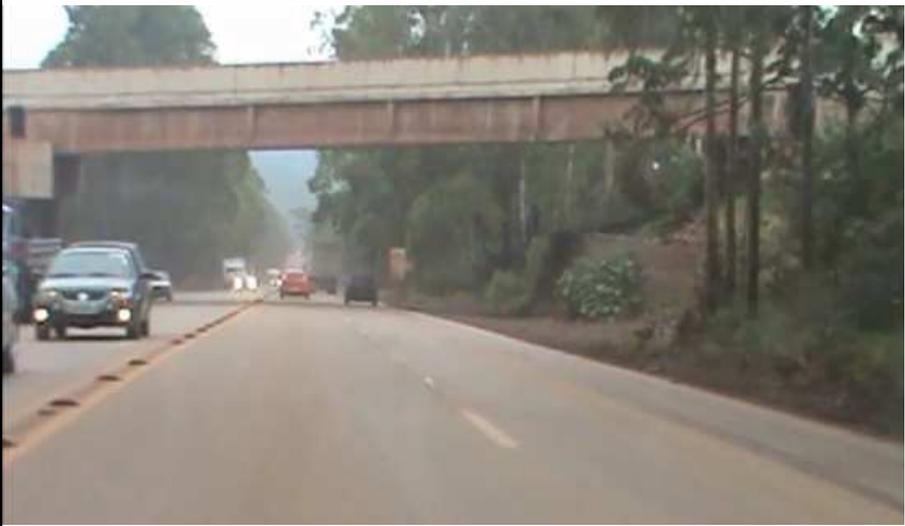
Rodovia BR-040	
Viaduto Telésphoro Rezende (km 608,5) - MG	
Situação Atual	Ruim

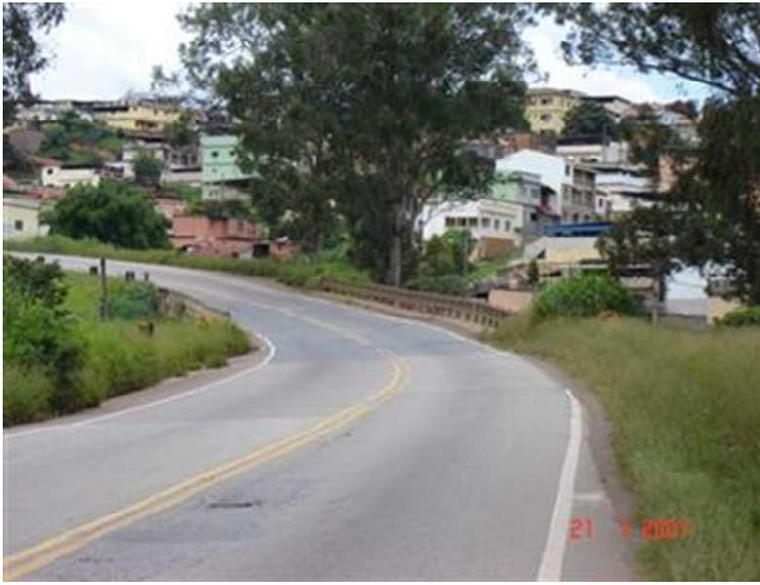
Km 630+800 Viaduto em Cons. Lafaiete

Rodovia BR-040	
Viaduto em Cons. Lafaiete (km 630,8) - MG	
Situação Ano 2007	Ruim

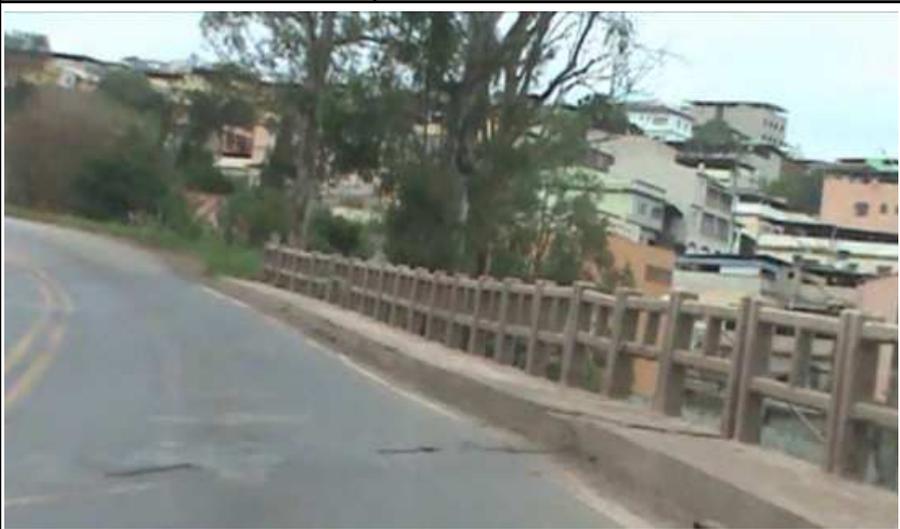
Rodovia BR-040	
Viaduto em Cons. Lafaiete (km 630,8) - MG	
Situação Atual	Ruim

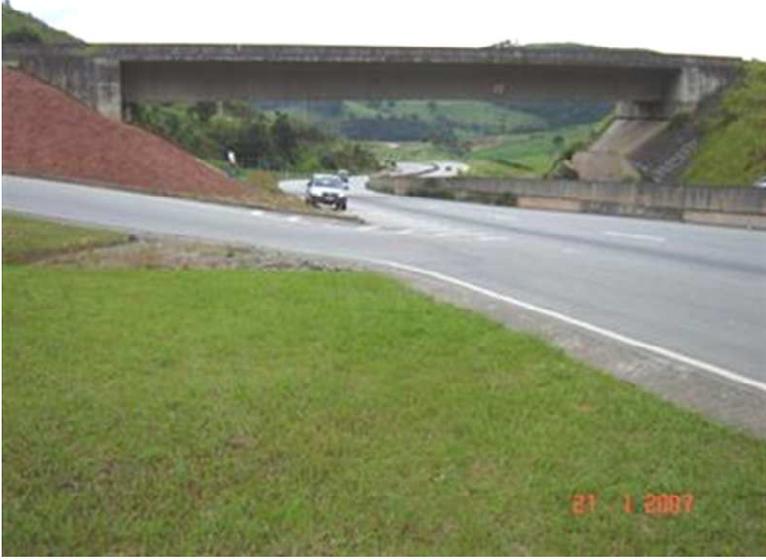
Km 699+100 Viaduto Acesso a Barbacena

Rodovia BR-040	
Viaduto Acesso a Barbacena (km 699,1) - MG	
Situação Ano 2007	Ruim

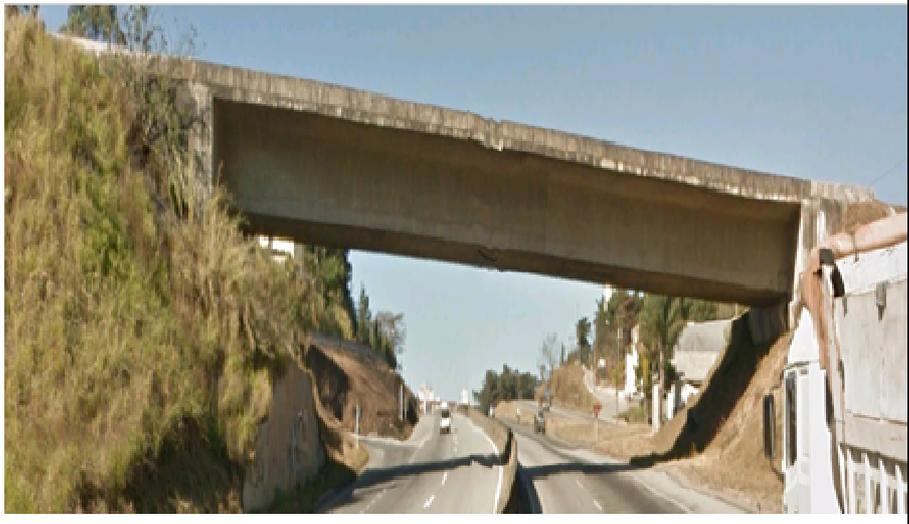
Rodovia BR-040	
Viaduto Acesso a Barbacena (km 699,1) - MG	
Situação Atual	Ruim

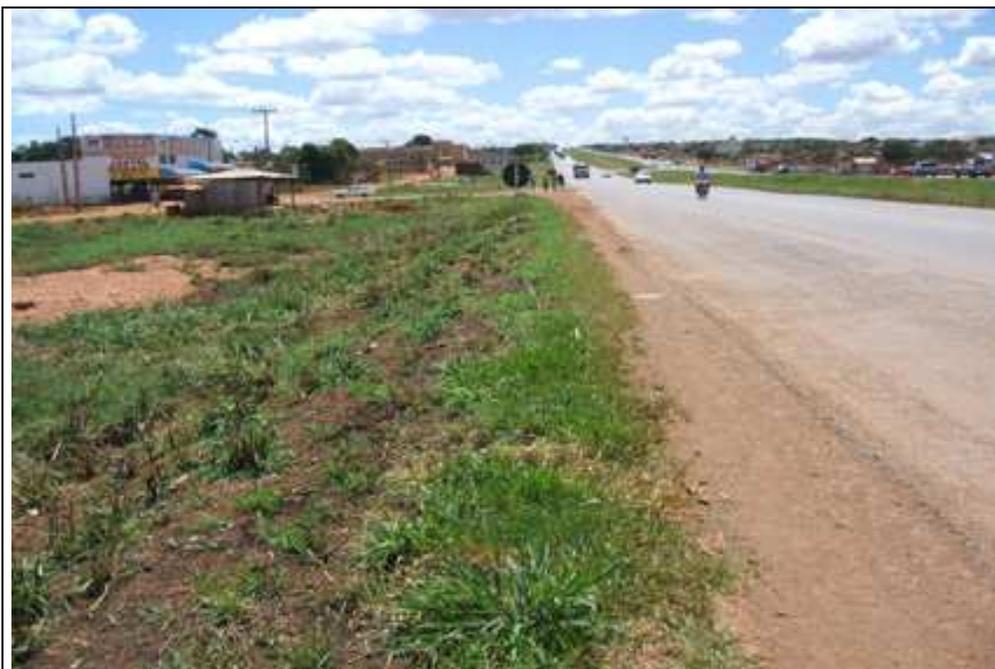
GRUPO I – FAIXA DE DOMÍNIO E ÁREAS ADJACENTES			
DISCRIMINAÇÃO E CLASSIFICAÇÃO DO PROBLEMA: AL 77			
LOCALIZAÇÃO		COBERTURA VEGETAL (m2)	
km	15,5	Gramíneas	3.000
Lado	D	Arbustivas	0
Distância ao Eixo	15 m	Arbóreas	0
Montante		Inexistente	1.000
Jusante	x	CLASSIF. DO MATERIAL(%)	
DIMENSÕES (m)		1ª. Categoria	100
Comprimento	200,0	2ª. Categoria	0
Largura	20,0	3ª. Categoria	0
Altura	1,0	GRAVIDADE	
PRESENÇA DE ÁGUA		Interna	01
Lençol freático aflorante		Externa	01
Retenção águas pluviais	x		
SOLUÇÃO PROPOSTA			
SOLUÇÃO: Implantação de sistema de drenagem lateral à pista e coleta e veiculação das águas pluviais para áreas externas à faixa de domínio por meio de galerias celulares.		QUANTITATIVOS: 200 m de canaletas e cerca de 200 m de galeria celular

COMENTÁRIOS: O alagamento das áreas é atestado por poças d'água remanescentes de precipitações pluviométricas, marcas de cheias nos terrenos, pontes e/ou tubulações de grande diâmetro sobrelevadas dos terrenos, existentes nos acessos à área urbana. A mesma situação foi identificada no km 9,3 LD.

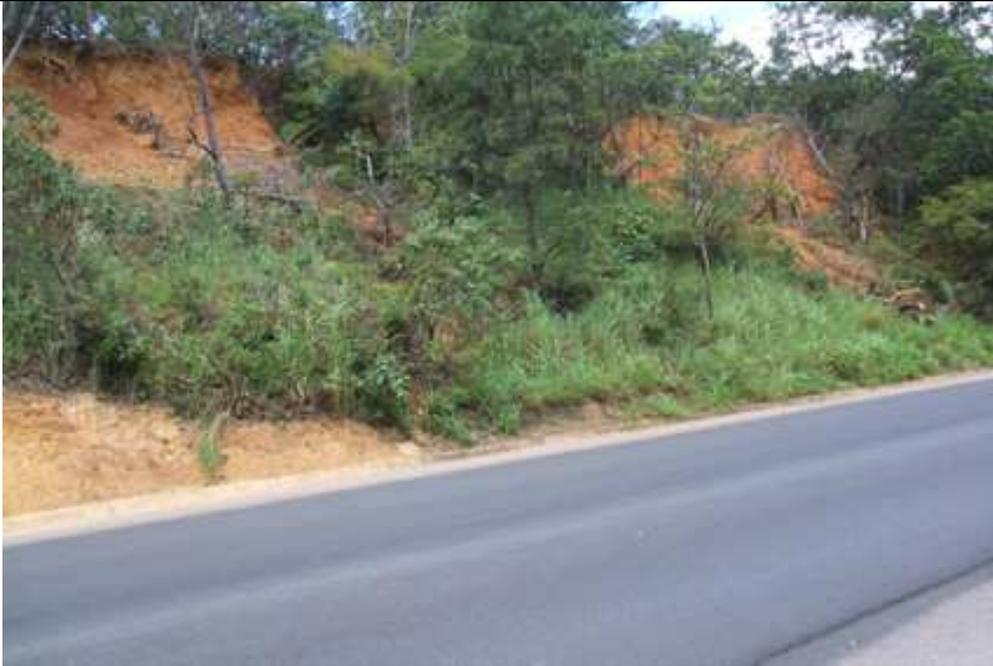
GRUPO I – FAIXA DE DOMÍNIO E ÁREAS ADJACENTES			
	DISCRIMINAÇÃO E CLASSIFICAÇÃO DO PROBLEMA: ES-11			
	LOCALIZAÇÃO		COBERTURA VEGETAL (m2)	
	km	83,5	Gramíneas	300
	Lado	E	Arbustivas	300
	Distância ao Eixo	10m	Arbóreas	200
	Montante	x	Inexistente	200
	Jusante		CLASSIF. DO MATERIAL(%)	
	DIMENSÕES (m)		1ª. Categoria	100
	Comprimento	100,0	2ª. Categoria	0
	Largura	10,0	3ª. Categoria	0
	Altura	5,0	GRAVIDADE	
	PRESENÇA DE ÁGUA		Interna	00
	Lençol freático aflorante		Externa	00
	Retenção águas pluviais			
SOLUÇÃO PROPOSTA				
SOLUÇÃO: recomposição da geometria do talude; implantação de canaletas de crista e plantio de gramíneas na superfície final		QUANTITATIVOS: • recomposição: 100 m ² ; • canaletas: 100; • gramíneas: 100 m ²		
<p>COMENTÁRIOS: À medida do possível, os trabalhos de recomposição da geometria do talude deverão ser feitos manualmente, de forma a preservar a vegetação arbustiva e arbórea existente</p>

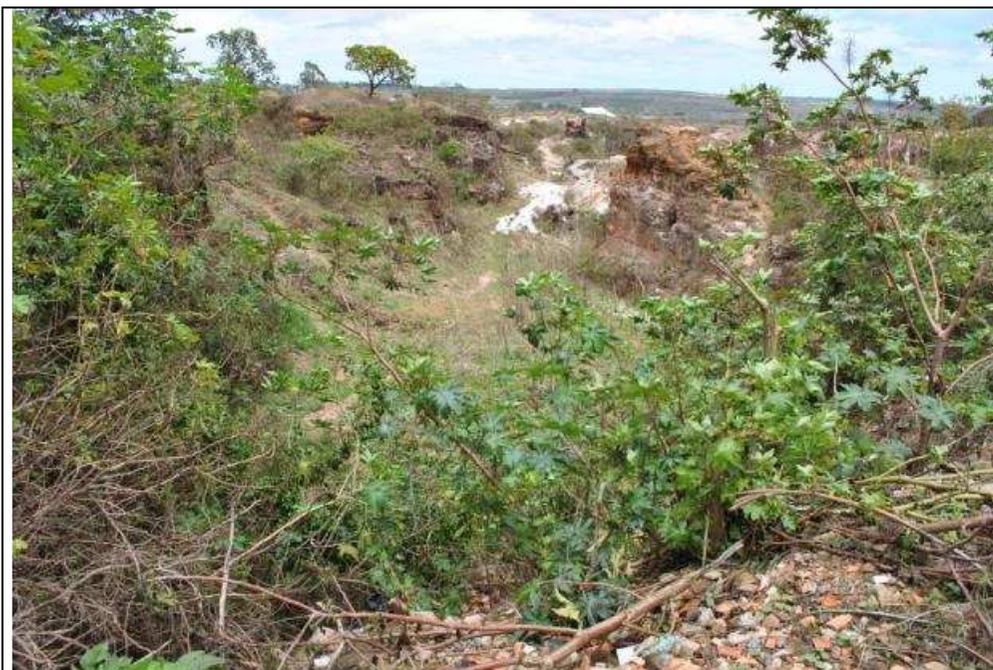
GRUPO I – FAIXA DE DOMÍNIO E ÁREAS ADJACENTES			
DISCRIMINAÇÃO E CLASSIFICAÇÃO DO PROBLEMA: ER-32			
LOCALIZAÇÃO		COBERTURA VEGETAL (m2)	
km	95,0	Gramíneas	10
Lado	D	Arbustivas	0
Distância ao Eixo	10m	Arbóreas	0
Montante		Inexistente	90
Jusante	x	CLASSIF. DO MATERIAL(%)	
DIMENSÕES (m)		1ª. Categoria	50
Comprimento	30,0	2ª. Categoria	50
Largura	15,0	3ª. Categoria	0
Altura	5,0	GRAVIDADE	
PRESENÇA DE ÁGUA		Interna	01
Lençol freático aflorante		Externa	01
Retenção águas pluviais			
SOLUÇÃO PROPOSTA			
SOLUÇÃO: retaludamento e plantio de gramíneas na superfície final		QUANTITATIVOS: • Retaludamento: 800 m ³ ; • Plantio gramíneas: 420 m ²

COMENTÁRIOS: A escavação existente apresenta recuperação espontânea, além de ter sido parcialmente aterrada por entulho, pratica utilizada na recuperação de voçorocas na região.

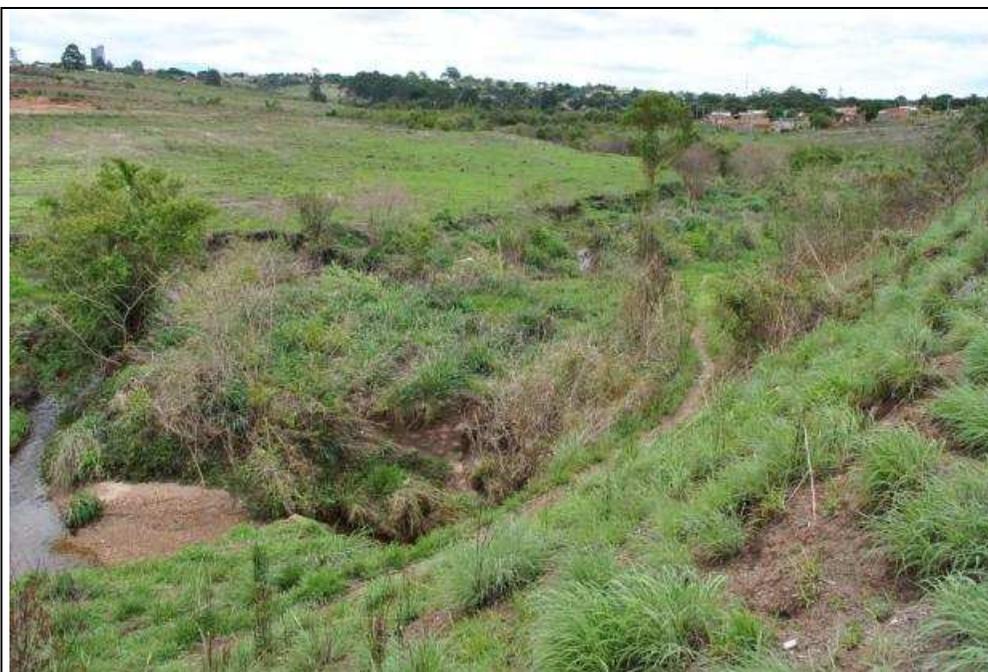
GRUPO I – FAIXA DE DOMÍNIO E ÁREAS ADJACENTES			
DISCRIMINAÇÃO E CLASSIFICAÇÃO DO PROBLEMA: ER-32			
LOCALIZAÇÃO		COBERTURA VEGETAL (m2)	
km	97,5	Gramíneas	900
Lado	D	Arbustivas	50
Distância ao Eixo	15 m	Arbóreas	50
Montante		Inexistente	0
Jusante	x	CLASSIF. DO MATERIAL(%)	
DIMENSÕES (m)		1ª. Categoria	50
Comprimento	100	2ª. Categoria	50
Largura	10	3ª. Categoria	0
Altura	5	GRAVIDADE	
PRESENÇA DE ÁGUA		Interna	01
Lençol freático aflorante	x	Externa	01
Retenção águas pluviais			
SOLUÇÃO PROPOSTA			
SOLUÇÃO: canalização do córrego paralelo ao eixo da via com estruturas de contenção flexíveis do tipo gabião		QUANTITATIVOS: • 2.000 m ³ de gabião

COMENTÁRIOS: Trata-se de trecho de córrego paralelo ao eixo da via com escorregamentos decorrentes de erosão por solapamento, cuja evolução ameaça o corpo estradal da rodovia.

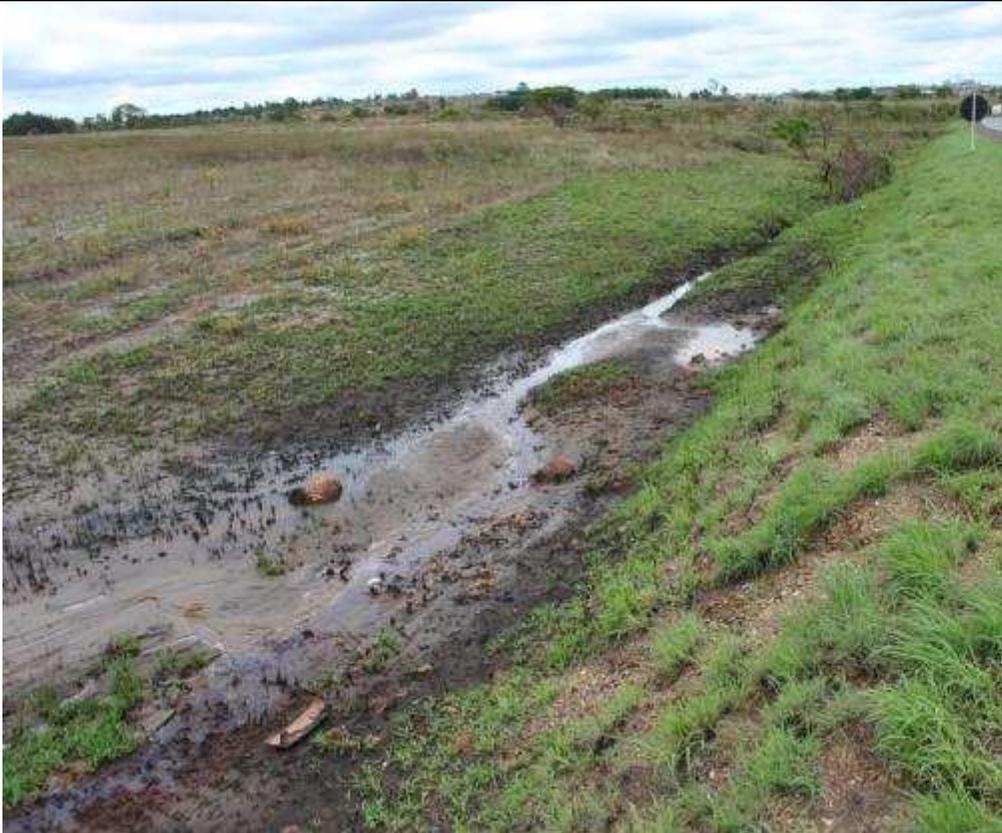
GRUPO I – FAIXA DE DOMÍNIO E ÁREAS ADJACENTES			
	DISCRIMINAÇÃO E CLASSIFICAÇÃO DO PROBLEMA: AL-77			
	LOCALIZAÇÃO		COBERTURA VEGETAL (m2)	
	km	99,5	Gramíneas	70
	Lado	D	Arbustivas	0
	Distância ao Eixo	10m	Arbóreas	0
	Montante		Inexistente	30
	Jusante	x	CLASSIF. DO MATERIAL(%)	
	DIMENSÕES (m)		1ª. Categoria	100
	Comprimento	50,0	2ª. Categoria	00
	Largura	2,0	3ª. Categoria	00
	Altura	1,0	GRAVIDADE	
	PRESENÇA DE ÁGUA		Interna	01
	Lençol freático aflorante	x	Externa	00
	Retenção águas pluviais	x		
SOLUÇÃO PROPOSTA				
SOLUÇÃO: Escavação de valeta, propiciando o rebaixamento do lençol freático e implantação de um dreno cego com brita, revestido por bidim, longitudinal à rodovia..		QUANTITATIVOS:		
COMENTÁRIOS: Problema detectado em 10/2011.

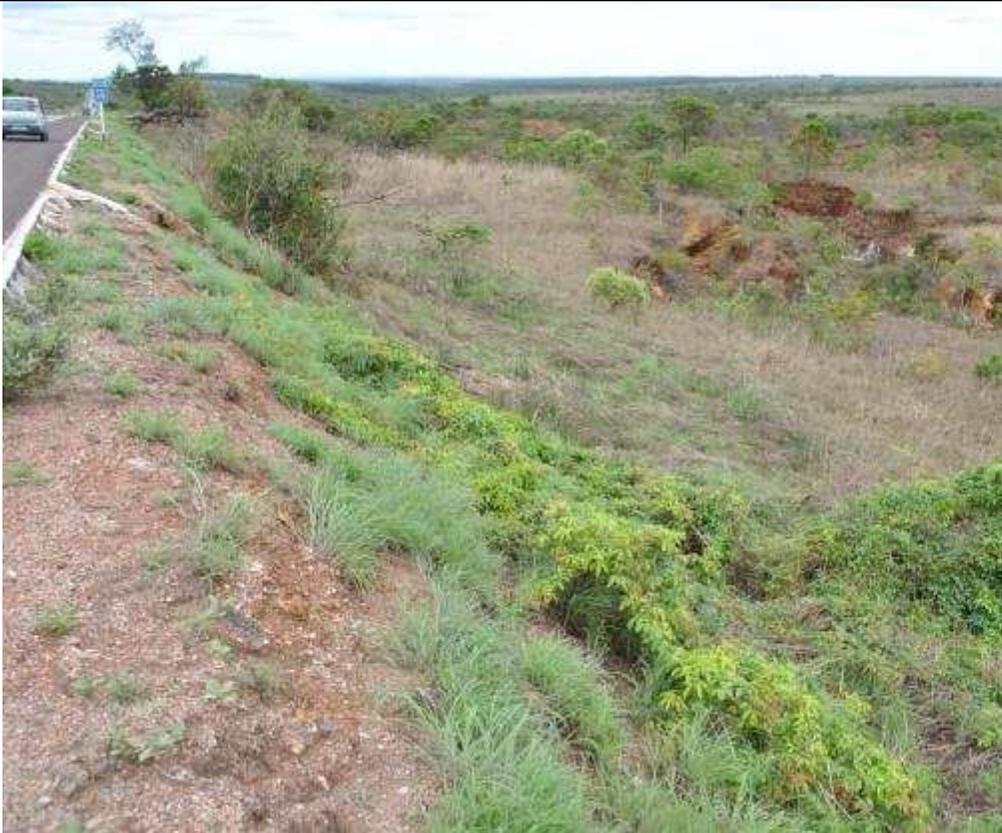
GRUPO I – FAIXA DE DOMÍNIO E ÁREAS ADJACENTES			
	DISCRIMINAÇÃO E CLASSIFICAÇÃO DO PROBLEMA: ER-32			
	LOCALIZAÇÃO		COBERTURA VEGETAL (m2)	
	km	100,0	Gramíneas	70
	Lado	D	Arbustivas	20
	Distância ao Eixo	20m	Arbóreas	0
	Montante		Inexistente	10
	Jusante	x	CLASSIF. DO MATERIAL(%)	
	DIMENSÕES (m)		1ª. Categoria	40
	Comprimento	100,0	2ª. Categoria	40
	Largura	5,0	3ª. Categoria	20
	Altura	1,0	GRAVIDADE	
	PRESENÇA DE ÁGUA		Interna	01
	Lençol freático aflorante	x	Externa	00
	Retenção águas pluviais			
SOLUÇÃO PROPOSTA				
SOLUÇÃO:. Regularização das paredes da voçoroca e seu revestimento com bidim, seguido do preenchimento das cavidades com brita, formando um dreno cego.		QUANTITATIVOS:		
COMENTÁRIOS: Problema detectado em 10/2011.

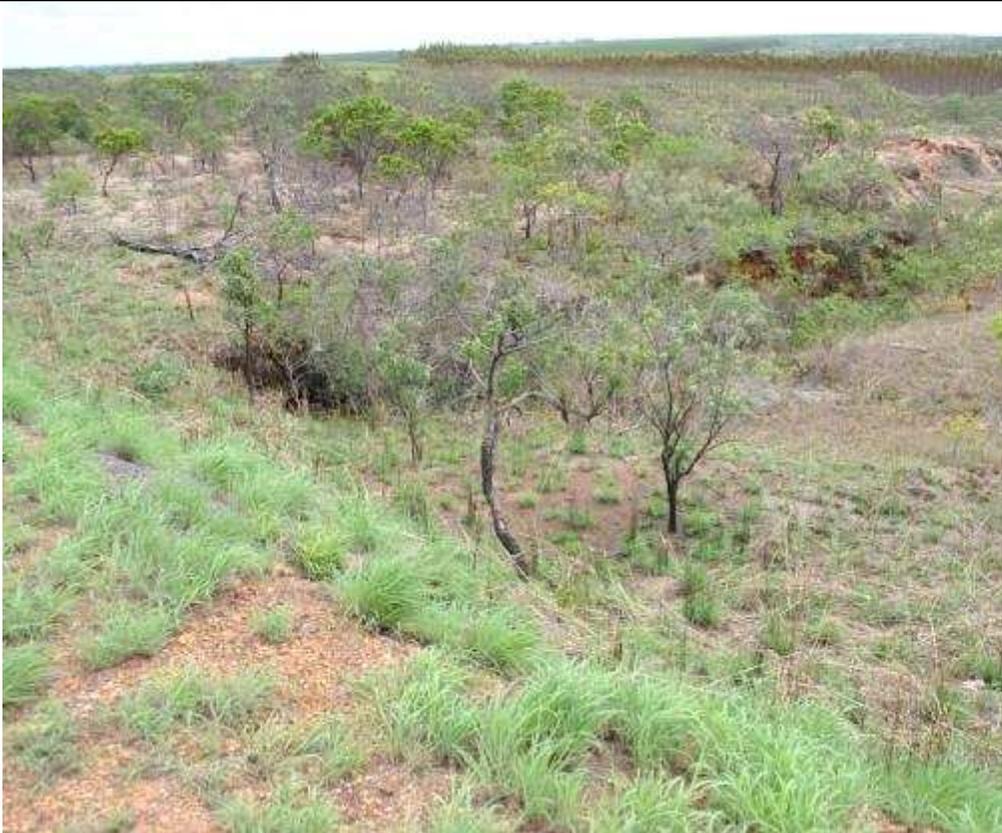
GRUPO I – FAIXA DE DOMÍNIO E ÁREAS ADJACENTES			
	DISCRIMINAÇÃO E CLASSIFICAÇÃO DO PROBLEMA: ER-32			
	LOCALIZAÇÃO		COBERTURA VEGETAL (m2)	
	km	102,0	Gramíneas	70
	Lado	D	Arbustivas	20
	Distância ao Eixo	15m	Arbóreas	0
	Montante		Inexistente	10
	Jusante	x	CLASSIF. DO MATERIAL(%)	
	DIMENSÕES (m)		1ª. Categoria	40
	Comprimento	50,0	2ª. Categoria	40
	Largura	5,0	3ª. Categoria	20
	Altura	2,0	GRAVIDADE	
	PRESENÇA DE ÁGUA		Interna	01
	Lençol freático aflorante	x	Externa	00
	Retenção águas pluviais			
SOLUÇÃO PROPOSTA				
SOLUÇÃO:. Regularização das paredes da voçoroca e seu revestimento com bidim, seguido do preenchimento das cavidades com brita, formando um dreno cego.		QUANTITATIVOS:		
COMENTÁRIOS: Problema detectado em 10/2011.

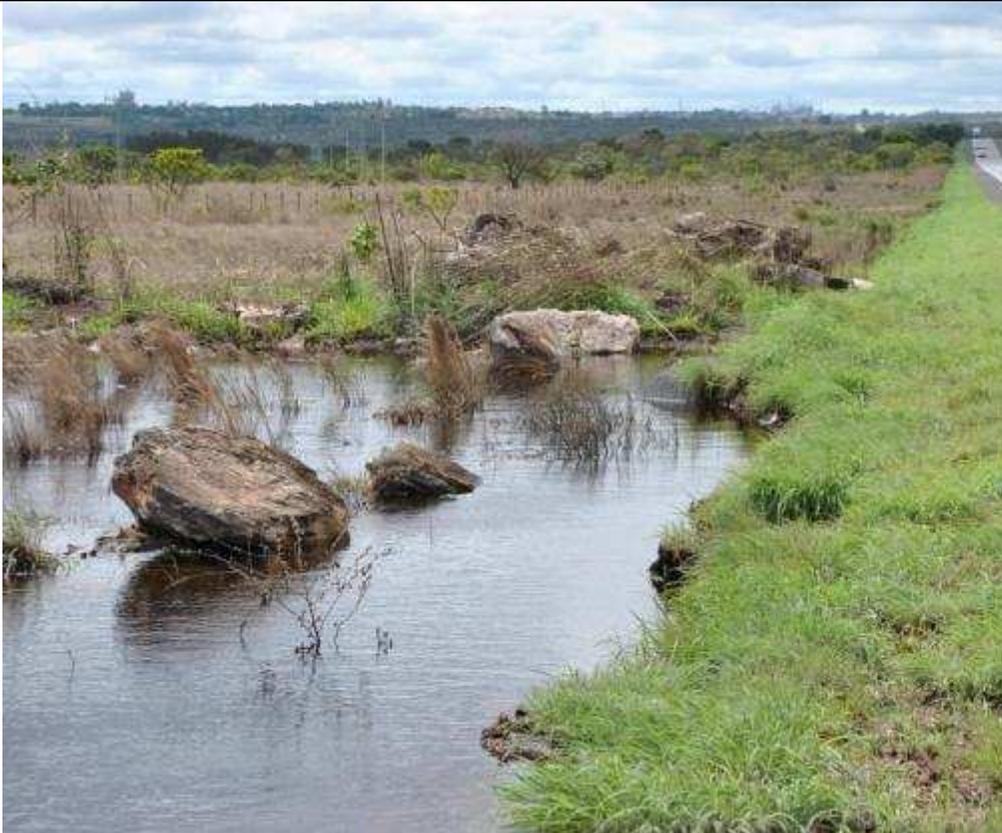
GRUPO I – FAIXA DE DOMÍNIO E ÁREAS ADJACENTES			
	DISCRIMINAÇÃO E CLASSIFICAÇÃO DO PROBLEMA: AL-77			
	LOCALIZAÇÃO		COBERTURA VEGETAL (m2)	
	km	103,0	Gramíneas	80
	Lado	D/E	Arbustivas	00
	Distância ao Eixo	10m	Arbóreas	00
	Montante		Inexistente	20
	Jusante	x	CLASSIF. DO MATERIAL(%)	
	DIMENSÕES (m)		1ª. Categoria	100
	Comprimento	50,0	2ª. Categoria	00
	Largura	5,0	3ª. Categoria	00
	Altura	0,2	GRAVIDADE	
	PRESENÇA DE ÁGUA		Interna	01
	Lençol freático aflorante	x	Externa	00
	Retenção águas pluviais	x		
SOLUÇÃO PROPOSTA				
SOLUÇÃO: Implantação de valetas de drenagem revestidas com bidim e preenchidas com brita, compondo um dreno cego, e sua veiculação a pontos baixos fora da faixa de domínio.		QUANTITATIVOS:		
COMENTÁRIOS: Problema detectado em 10/2011.

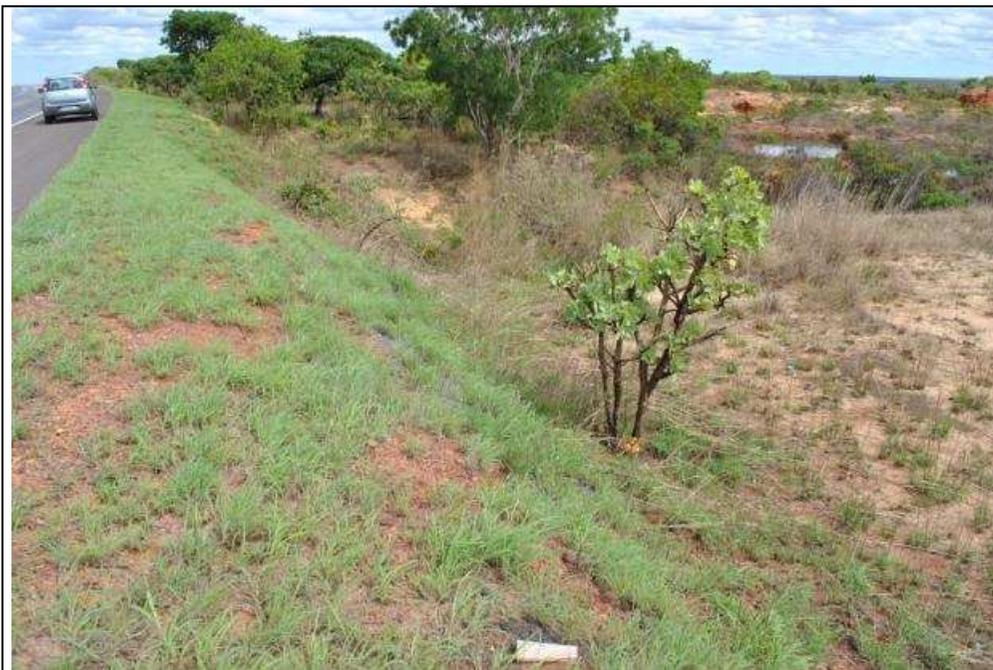
GRUPO I – FAIXA DE DOMÍNIO E ÁREAS ADJACENTES			
DISCRIMINAÇÃO E CLASSIFICAÇÃO DO PROBLEMA: ER-32			
LOCALIZAÇÃO		COBERTURA VEGETAL (m2)	
km	105,0	Gramíneas	40
Lado	D	Arbustivas	30
Distância ao Eixo	10m	Arbóreas	20
Montante		Inexistente	10
Jusante	x	CLASSIF. DO MATERIAL(%)	
DIMENSÕES (m)		1ª. Categoria	40
Comprimento	50,0	2ª. Categoria	40
Largura	3,0	3ª. Categoria	20
Altura	2,0	GRAVIDADE	
PRESENÇA DE ÁGUA		Interna	01
Lençol freático aflorante	x	Externa	00
Retenção águas pluviais	x		
SOLUÇÃO PROPOSTA			
SOLUÇÃO: Implantação de valetas de drenagem revestidas com bidim e preenchidas com brita, compondo um dreno cego, e sua veiculação a pontos baixos fora da faixa de domínio.		QUANTITATIVOS:

COMENTÁRIOS: Problema detectado em 10/2011.

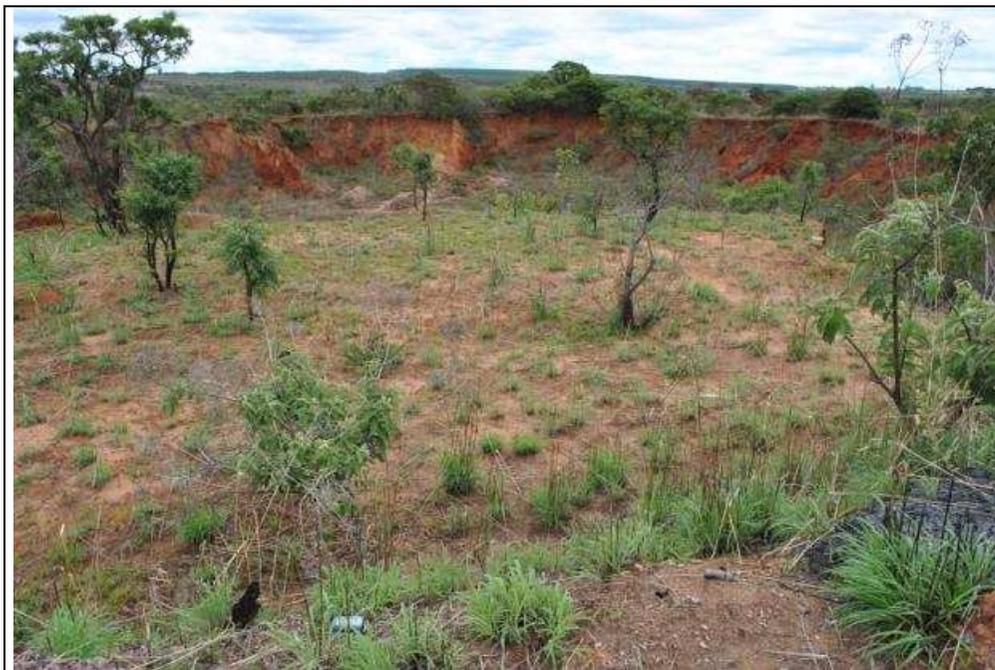
GRUPO I – FAIXA DE DOMÍNIO E ÁREAS ADJACENTES			
DISCRIMINAÇÃO E CLASSIFICAÇÃO DO PROBLEMA: ES-41			
LOCALIZAÇÃO		COBERTURA VEGETAL (m2)	
km	100,5	Gramíneas	40
Lado	D	Arbustivas	0
Distância ao Eixo	15 m	Arbóreas	0
Montante		Inexistente	160
Jusante	x	CLASSIF. DO MATERIAL(%)	
DIMENSÕES (m)		1ª. Categoria	90
Comprimento	20	2ª. Categoria	10
Largura	10	3ª. Categoria	0
Altura	5	GRAVIDADE	
PRESENÇA DE ÁGUA		Interna	01
Lençol freático aflorante		Externa	01
Retenção águas pluviais			
SOLUÇÃO PROPOSTA			
SOLUÇÃO: retaludamento e plantio de gramíneas na superfície final		QUANTITATIVOS: • Retaludamento: 500 m ³ ; • Plantio gramíneas: 280 m ²

COMENTÁRIOS: A escavação existente, cuja evolução por escorregamentos decorrentes de geometria inadequada do talude ameaça atingir a pista, é uma lavra de cristais executada por garimpeiros na região de Cristalina – GO.

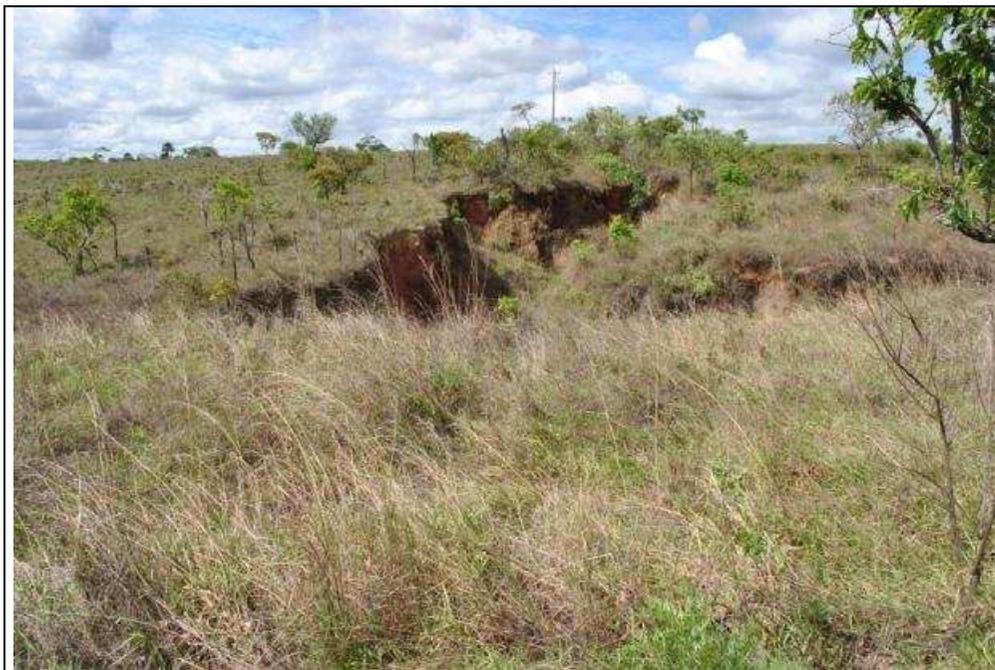
GRUPO I – FAIXA DE DOMÍNIO E ÁREAS ADJACENTES			
DISCRIMINAÇÃO E CLASSIFICAÇÃO DO PROBLEMA: ES-11			
LOCALIZAÇÃO		COBERTURA VEGETAL (m2)	
km	139,1	Gramíneas	25
Lado	E	Arbustivas	25
Distância ao Eixo	15m	Arbóreas	0
Montante	x	Inexistente	200
Jusante		CLASSIF. DO MATERIAL(%)	
DIMENSÕES (m)		1ª. Categoria	100
Comprimento	50	2ª. Categoria	0
Largura	5	3ª. Categoria	0
Altura	5	GRAVIDADE	
PRESENÇA DE ÁGUA		Interna	01
Lençol freático aflorante	x	Externa	03
Retenção águas pluviais			
SOLUÇÃO PROPOSTA			
SOLUÇÃO: Construção de barramentos com rocha, gabiões ou paliçada de troncos de madeira transversais à voçoroca longitudinal ao eixo da pista e implantação de canaleta a montante da voçoroca transversal à pista de forma desviar as águas a ela emergentes.		QUANTITATIVOS: • 100 m ³ de rocha (rachão) ou gabiões; • 50 m de canaleta

COMENTÁRIOS: Trata-se de voçoroca longitudinal à pista, evoluída a partir de ponto baixo (córrego), com ramificação lateral que adentra terrenos de terceiros

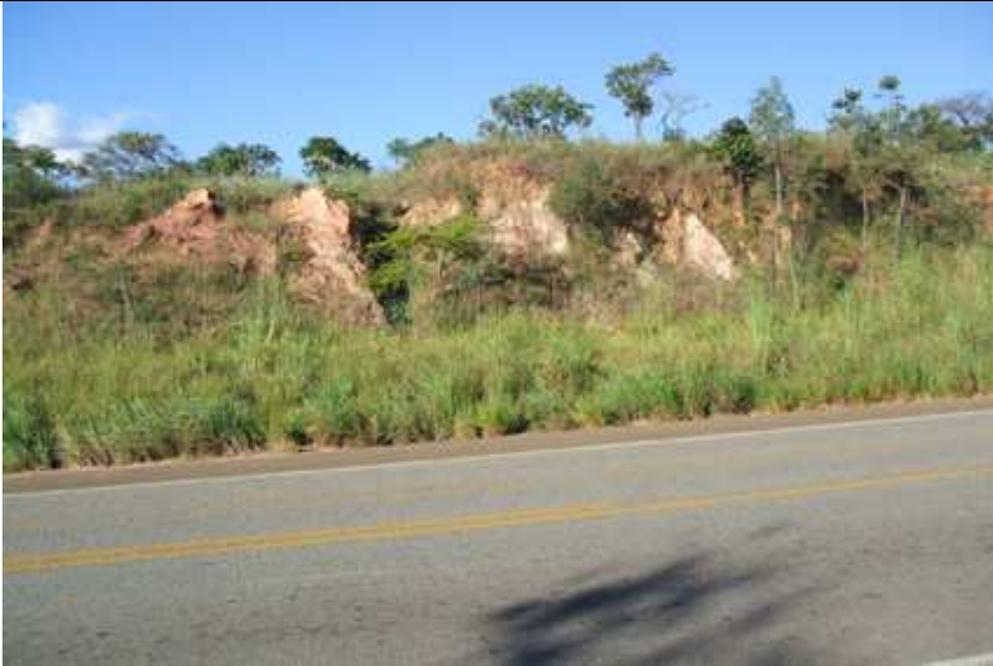
GRUPO I – FAIXA DE DOMÍNIO E ÁREAS ADJACENTES			
	DISCRIMINAÇÃO E CLASSIFICAÇÃO DO PROBLEMA: ER-05			
	LOCALIZAÇÃO		COBERTURA VEGETAL (m2)	
	km	144,9	Gramíneas	300
	Lado	E	Arbustivas	25
	Distância ao Eixo	15m	Arbóreas	25
	Montante	x	Inexistente	150
	Jusante		CLASSIF. DO MATERIAL(%)	
	DIMENSÕES (m)		1ª. Categoria	100
	Comprimento	100	2ª. Categoria	0
	Largura	5	3ª. Categoria	0
	Altura	4	GRAVIDADE	
	PRESENÇA DE ÁGUA		Interna	00
	Lençol freático aflorante		Externa	01
	Retenção águas pluviais			
SOLUÇÃO PROPOSTA				
SOLUÇÃO: abatimento do talude por retaludamento, implantação de canaleta de crista e escadas de dissipação e vegetação com gramíneas		QUANTITATIVOS: <ul style="list-style-type: none"> • 800 m³ de movimento de terra; • 100 m de canaleta de concreto trapezoidal; • 10 m de escadas de dissipação; • 500 m² de grama 		
COMENTÁRIOS
