3ª ETAPA DE CONCESSÕES RODOVIÁRIAS - FASE 1

Sistema Rodoviário Federal
Minas Gerais, Goiás e Distrito Federal

Produto 15

ATUALIZAÇÃO DOS ESTUDOS DE ENGENHARIA PRELIMINARES
E ESTUDOS AMBIENTAIS

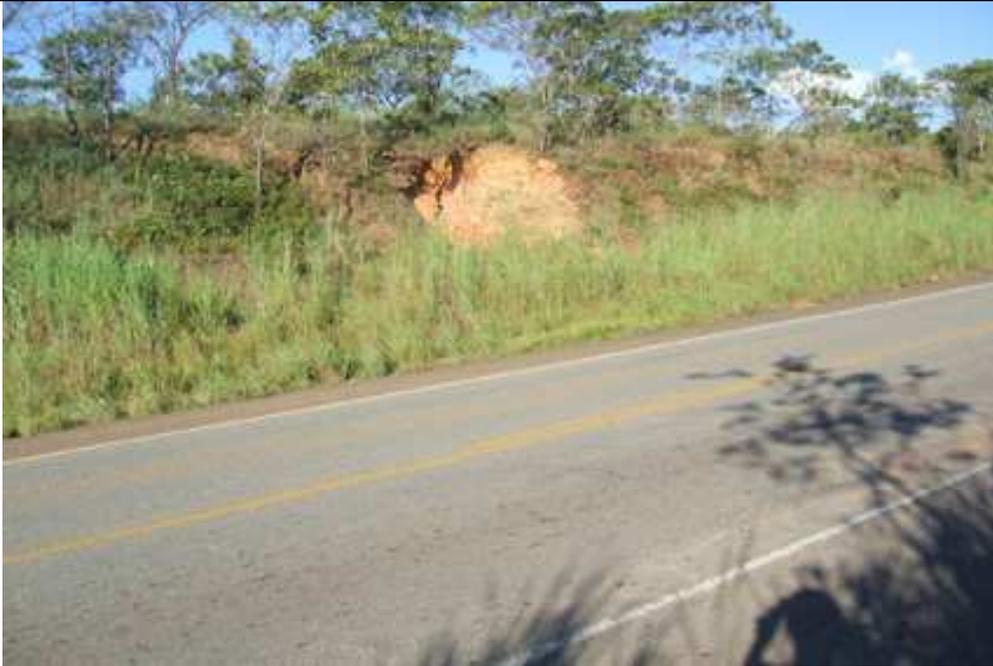
GRUPO I – FAIXA DE DOMÍNIO E ÁREAS ADJACENTES			
	DISCRIMINAÇÃO E CLASSIFICAÇÃO DO PROBLEMA: ER-05			
	LOCALIZAÇÃO		COBERTURA VEGETAL (m2)	
	km	149,6	Gramíneas	10
	Lado	E	Arbustivas	05
	Distância ao Eixo	15m	Arbóreas	0
	Montante	x	Inexistente	35
	Jusante		CLASSIF. DO MATERIAL(%)	
	DIMENSÕES (m)		1ª. Categoria	100
	Comprimento	10	2ª. Categoria	0
	Largura	5	3ª. Categoria	0
	Altura	4	GRAVIDADE	
	PRESENÇA DE ÁGUA		Interna	00
	Lençol freático aflorante		Externa	01
	Retenção águas pluviais			
SOLUÇÃO PROPOSTA				
SOLUÇÃO: recomposição do talude, implantação de canaleta de crista e vegetação com gramíneas		QUANTITATIVOS: <ul style="list-style-type: none"> • 80 m³ de movimento de terra; • 20 m de canaleta de concreto trapezoidal; • 50 m² de grama 		
COMENTÁRIOS

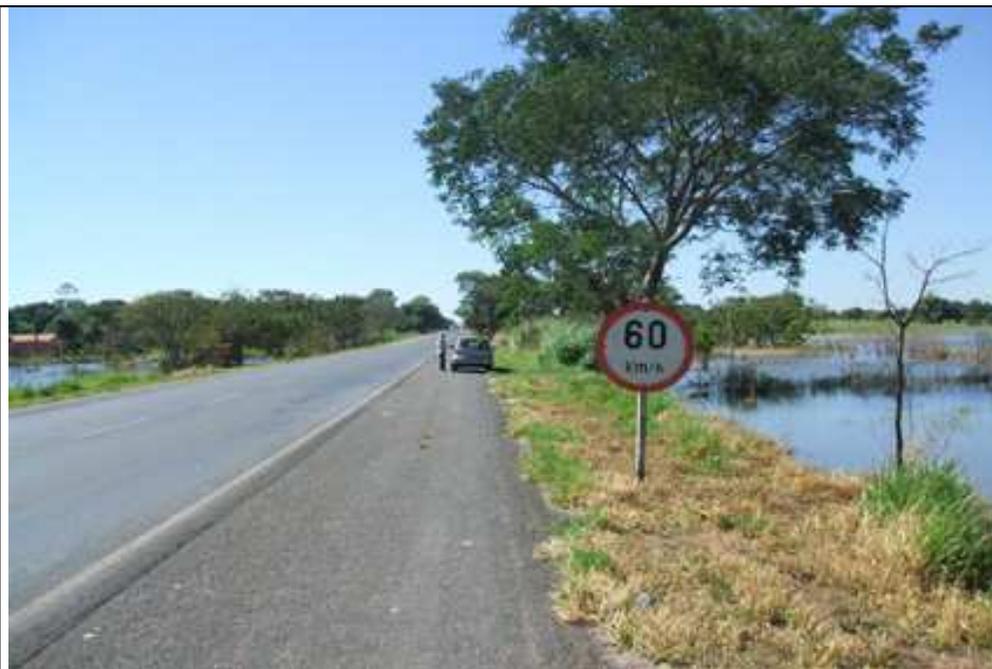
GRUPO I – FAIXA DE DOMÍNIO E ÁREAS ADJACENTES			
DISCRIMINAÇÃO E CLASSIFICAÇÃO DO PROBLEMA: AL-77			
LOCALIZAÇÃO		COBERTURA VEGETAL (m2)	
km	126,1	Gramíneas	
Lado	E/D	Arbustivas	
Distância ao Eixo	10 m	Arbóreas	
Montante	x	Inexistente	
Jusante	x	CLASSIF. DO MATERIAL(%)	
DIMENSÕES (m)		1ª. Categoria	
Comprimento	300	2ª. Categoria	
Largura	200	3ª. Categoria	
Altura		GRAVIDADE	
PRESENÇA DE ÁGUA		Interna	01
Lençol freático aflorante		Externa	01
Retenção águas pluviais	x		
SOLUÇÃO PROPOSTA			
SOLUÇÃO:		QUANTITATIVOS

COMENTÁRIOS: Em ambos os lados da rodovia há exploração de argila cerâmica com geração de cavas, ora submersas. O local situa-se próximo aos vilarejos denominados Olaria (LD) e Rural Minas (LE).

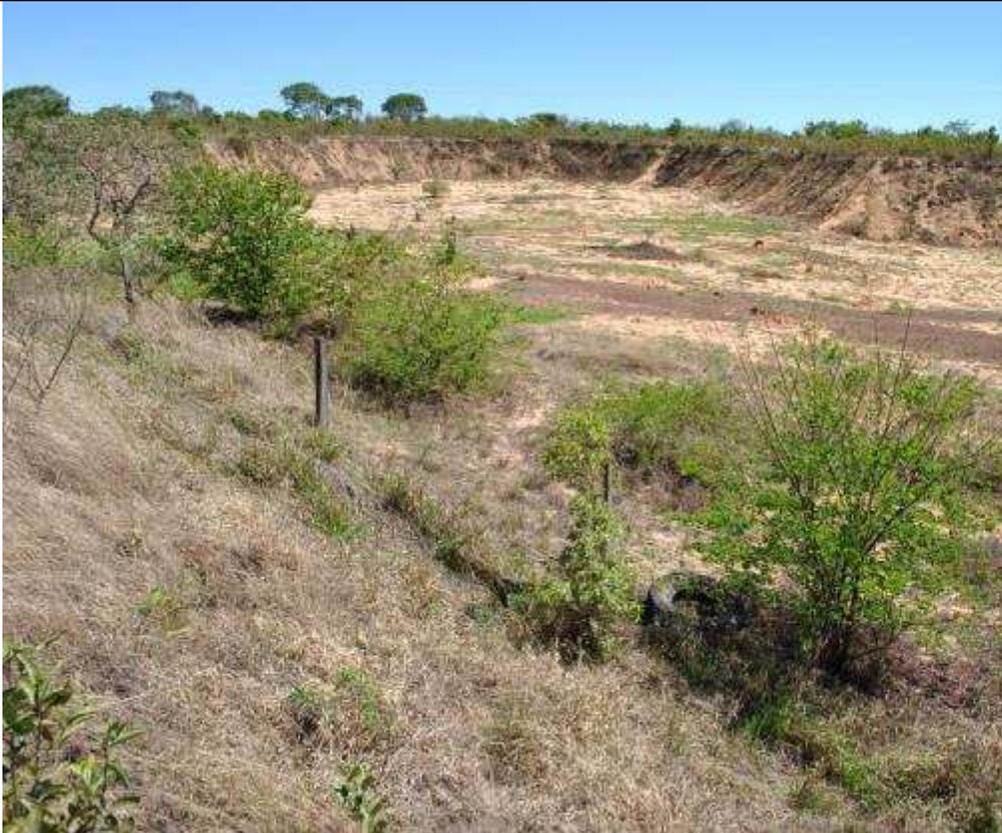
GRUPO I – FAIXA DE DOMÍNIO E ÁREAS ADJACENTES			
	DISCRIMINAÇÃO E CLASSIFICAÇÃO DO PROBLEMA: ER-30			
	LOCALIZAÇÃO		COBERTURA VEGETAL (m2)	
	km	147,8	Gramíneas	6000
	Lado	E	Arbustivas	0
	Distância ao Eixo	20 m	Arbóreas	0
	Montante	x	Inexistente	4000
	Jusante		CLASSIF. DO MATERIAL(%)	
	DIMENSÕES (m)		1ª. Categoria	100
	Comprimento	200	2ª. Categoria	0
	Largura	50	3ª. Categoria	0
	Altura	5	GRAVIDADE	
	PRESENÇA DE ÁGUA		Interna	00
	Lençol freático aflorante		Externa	00
	Retenção águas pluviais			
SOLUÇÃO PROPOSTA				
SOLUÇÃO: Nada a fazer (observar comentário abaixo)		QUANTITATIVOS		
<p>COMENTÁRIOS: No local existe placa com os seguintes dizeres: “Juscelina José Souto ME – Área em recuperação conforme acordo com a Promotora do Meio Ambiente, 04/10/2004” Erosão em solos residuais de arenitos do Grupo Areado.</p>

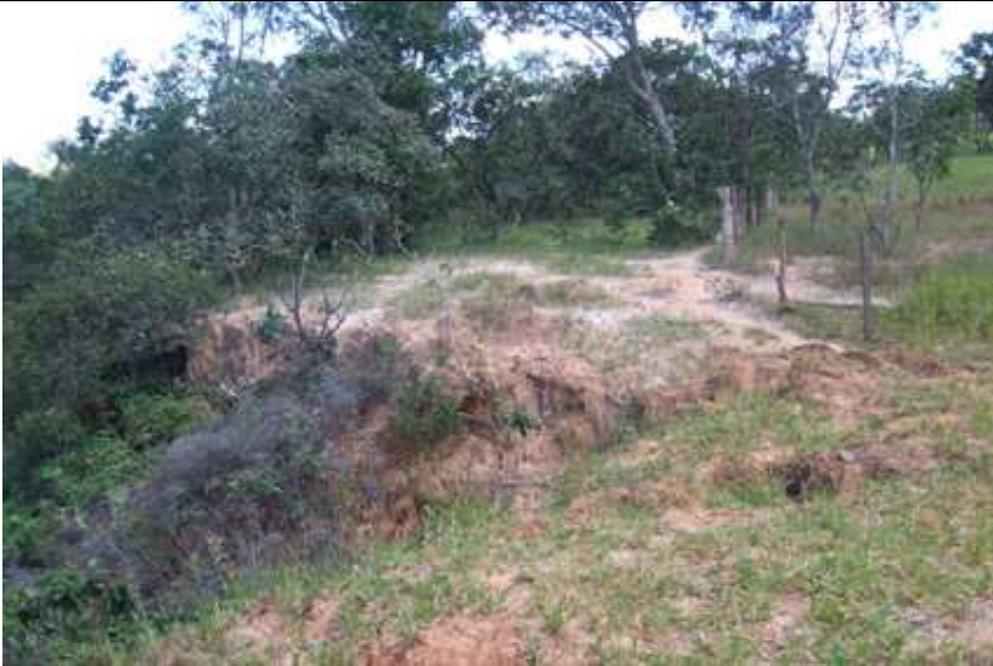
GRUPO I – FAIXA DE DOMÍNIO E ÁREAS ADJACENTES			
	DISCRIMINAÇÃO E CLASSIFICAÇÃO DO PROBLEMA: ER-33			
	LOCALIZAÇÃO		COBERTURA VEGETAL (m2)	
	km	174,8	Gramíneas	50
	Lado	D	Arbustivas	10
	Distância ao Eixo	30 m	Arbóreas	0
	Montante		Inexistente	240
	Jusante	x	CLASSIF. DO MATERIAL(%)	
	DIMENSÕES (m)		1ª. Categoria	100
	Comprimento	30	2ª. Categoria	0
	Largura	10	3ª. Categoria	0
	Altura	4	GRAVIDADE	
	PRESENÇA DE ÁGUA		Interna	01
	Lençol freático aflorante		Externa	01
	Retenção águas pluviais			
SOLUÇÃO PROPOSTA				
SOLUÇÃO: Construção de escada hidráulica no ponto de lançamento do sistema de drenagem da rodovia e, eventualmente, de bacia de enrocamento a jusante.		QUANTITATIVOS: <ul style="list-style-type: none"> • 10 m de escada hidráulica; 		
COMENTÁRIOS: Os processos erosivos verificados (sulcos e ravinas) foram originados a partir do ponto de lançamento das águas do sistema de drenagem da rodovia, o qual é constituído somente por canaletão de concreto sem estruturas de dissipação. De forma a resolver provisoriamente o problema foi construído um dique em solos para desviar a água emergente das áreas em franco processo de erosão.

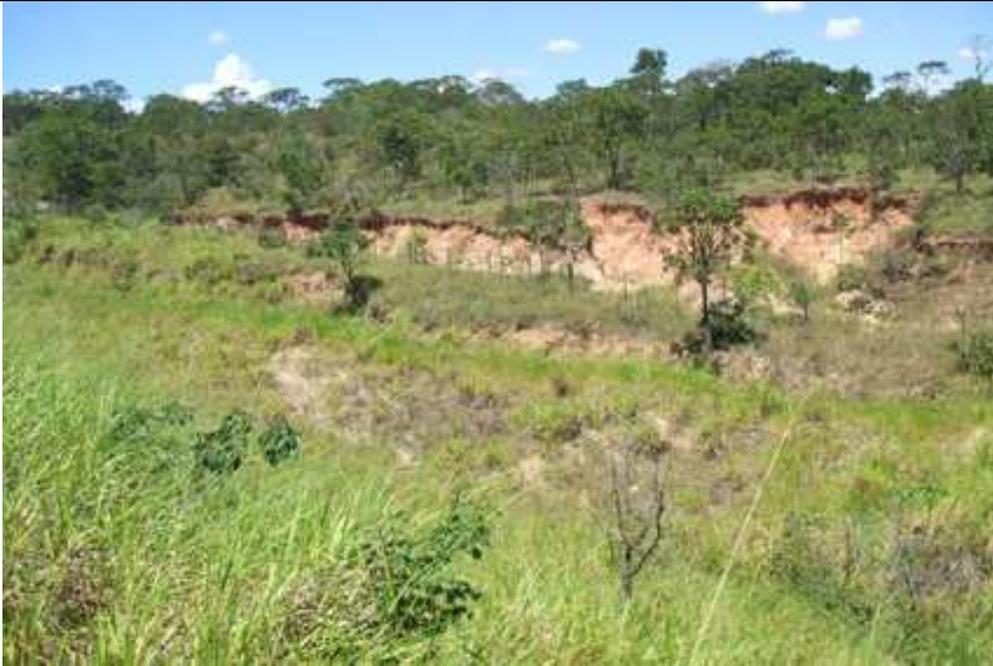
GRUPO I – FAIXA DE DOMÍNIO E ÁREAS ADJACENTES			
	DISCRIMINAÇÃO E CLASSIFICAÇÃO DO PROBLEMA: ER-33			
	LOCALIZAÇÃO		COBERTURA VEGETAL (m2)	
	km	181,0	Gramíneas	600
	Lado	D	Arbustivas	0
	Distância ao Eixo	30	Arbóreas	0
	Montante		Inexistente	2.400
	Jusante	x	CLASSIF. DO MATERIAL(%)	
	DIMENSÕES (m)		1ª. Categoria	100
	Comprimento	300	2ª. Categoria	0
	Largura	10	3ª. Categoria	0
	Altur	4	GRAVIDADE	
	PRESENÇA DE ÁGUA		Interna	01
	Lençol freático aflorante		Externa	02
	Retenção águas pluviais			
SOLUÇÃO PROPOSTA				
SOLUÇÃO: Construção de barramentos com rocha, gabiões ou paliçada de troncos de madeira transversais à ravina e desvio das águas a ela emergentes. Recuperação e consolidação dos terrenos expostos a montante.		QUANTITATIVOS <ul style="list-style-type: none"> • 600 m³ de rocha (rachão) ou gabiões; • 50 m de canaleta 		
COMENTÁRIOS: Trata-se de ravinamento desenvolvido longitudinalmente ao eixo da estrada junto à faixa de domínio, evoluída a partir de área de empréstimo de solos situada a montante.

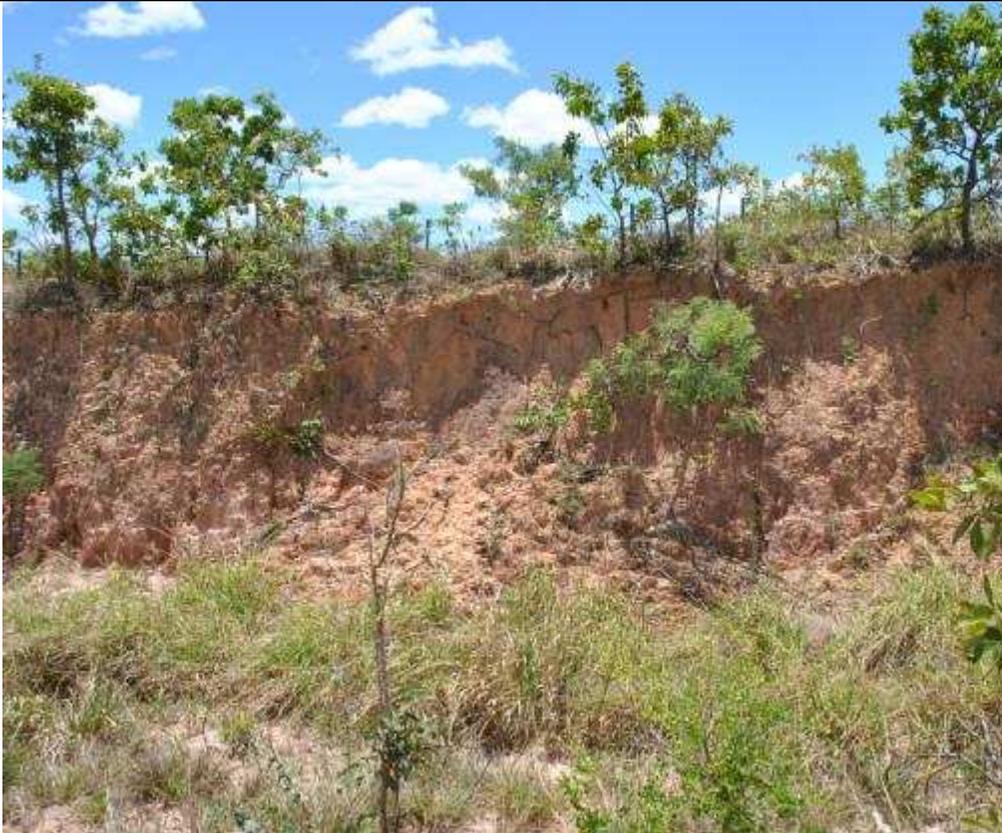
GRUPO I – FAIXA DE DOMÍNIO E ÁREAS ADJACENTES			
	DISCRIMINAÇÃO E CLASSIFICAÇÃO DO PROBLEMA: ES-07			
	LOCALIZAÇÃO		COBERTURA VEGETAL (m2)	
	km	199,0	Gramíneas	100
	Lado	E	Arbustivas	100
	Distância ao Eixo	30	Arbóreas	0
	Montante	x	Inexistente	100
	Jusante		CLASSIF. DO MATERIAL(%)	
	DIMENSÕES (m)		1ª. Categoria	100
	Comprimento	100	2ª. Categoria	0
	Largura	5	3ª. Categoria	0
	Altura	3	GRAVIDADE	
	PRESENÇA DE ÁGUA		Interna	00
	Lençol freático aflorante		Externa	00
	Retenção águas pluviais			
SOLUÇÃO PROPOSTA				
SOLUÇÃO: Retaludamento, reafeiçoamento dos terrenos, implantação de canaletas de crista, plantio de gramíneas.		QUANTITATIVOS		
COMENTÁRIOS: Problema detectado em 10/2011.

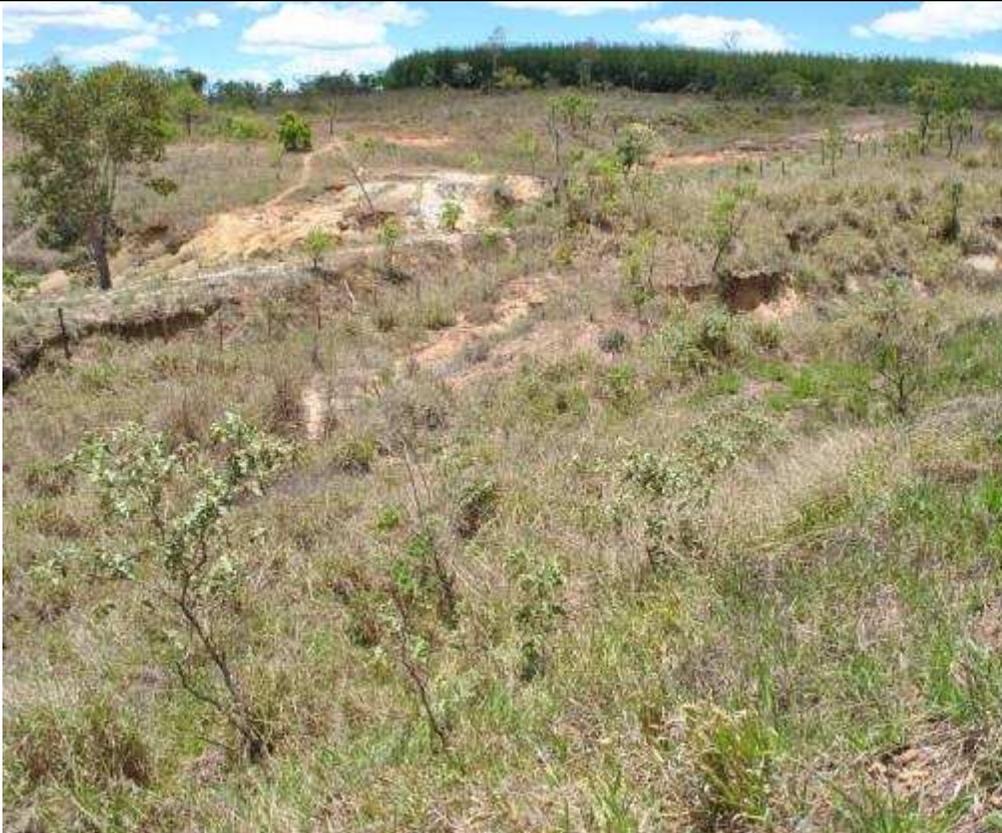
GRUPO I – FAIXA DE DOMÍNIO E ÁREAS ADJACENTES			
	DISCRIMINAÇÃO E CLASSIFICAÇÃO DO PROBLEMA: ER-04			
	LOCALIZAÇÃO		COBERTURA VEGETAL (m2)	
	km	205,0	Gramíneas	1500
	Lado	E	Arbustivas	00
	Distância ao Eixo	30	Arbóreas	00
	Montante	x	Inexistente	500
	Jusante		CLASSIF. DO MATERIAL(%)	
	DIMENSÕES (m)		1ª. Categoria	100
	Comprimento	100	2ª. Categoria	0
	Largura	20	3ª. Categoria	0
	Altura	1	GRAVIDADE	
	PRESENÇA DE ÁGUA		Interna	00
	Lençol freático aflorante		Externa	00
	Retenção águas pluviais			
SOLUÇÃO PROPOSTA				
SOLUÇÃO: Retaludamento, reafeição dos terrenos, implantação de canaletas de drenagem, plantio de gramíneas.		QUANTITATIVOS		
COMENTÁRIOS: Problema detectado em 10/2011.

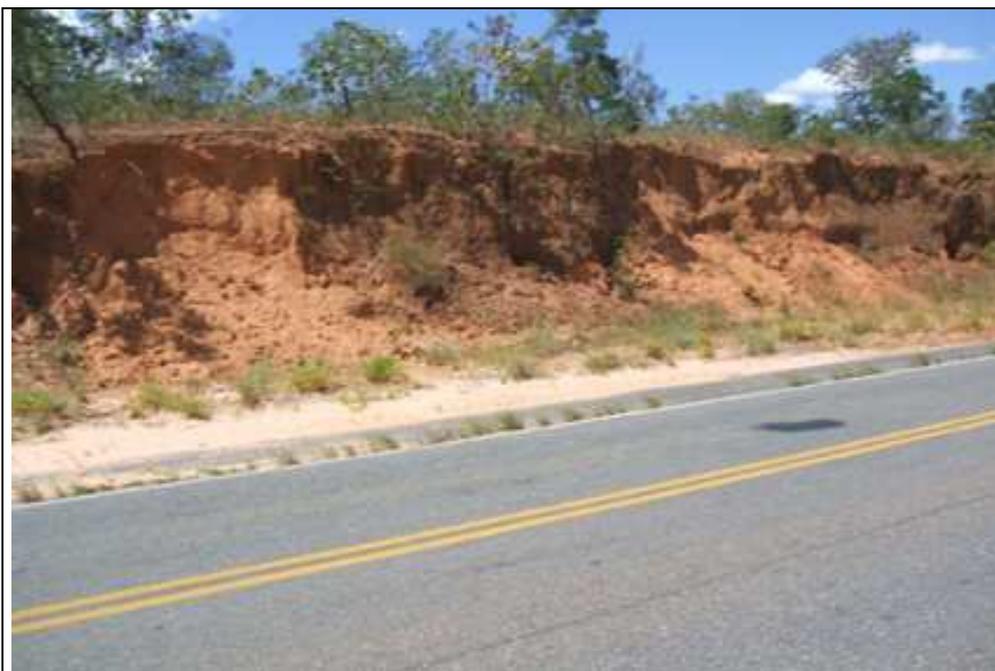
GRUPO I – FAIXA DE DOMÍNIO E ÁREAS ADJACENTES			
DISCRIMINAÇÃO E CLASSIFICAÇÃO DO PROBLEMA: ES-07			
LOCALIZAÇÃO		COBERTURA VEGETAL (m2)	
km	232	Gramíneas	100
Lado	E/D	Arbustivas	100
Distância ao Eixo	8,0 m	Arbóreas	0
Montante	x	Inexistente	800
Jusante	x	CLASSIF. DO MATERIAL(%)	
DIMENSÕES (m)		1ª. Categoria	100
Comprimento	200	2ª. Categoria	0
Largura	5	3ª. Categoria	0
Altura	4	GRAVIDADE	
PRESENÇA DE ÁGUA		Interna	01
Lençol freático aflorante		Externa	01
Retenção águas pluviais			
SOLUÇÃO PROPOSTA			
SOLUÇÃO: retaludamento e revestimento com gramíneas		QUANTITATIVOS: • 3.200 m ³ de corte • 2.000 m ² de gramíneas

COMENTÁRIOS: Trata-se de escorregamentos em taludes de corte subverticais escavados em solos residuais de arenitos pouco coesos. Os escorregamentos provocam assoreamento das canaletas de drenagem.

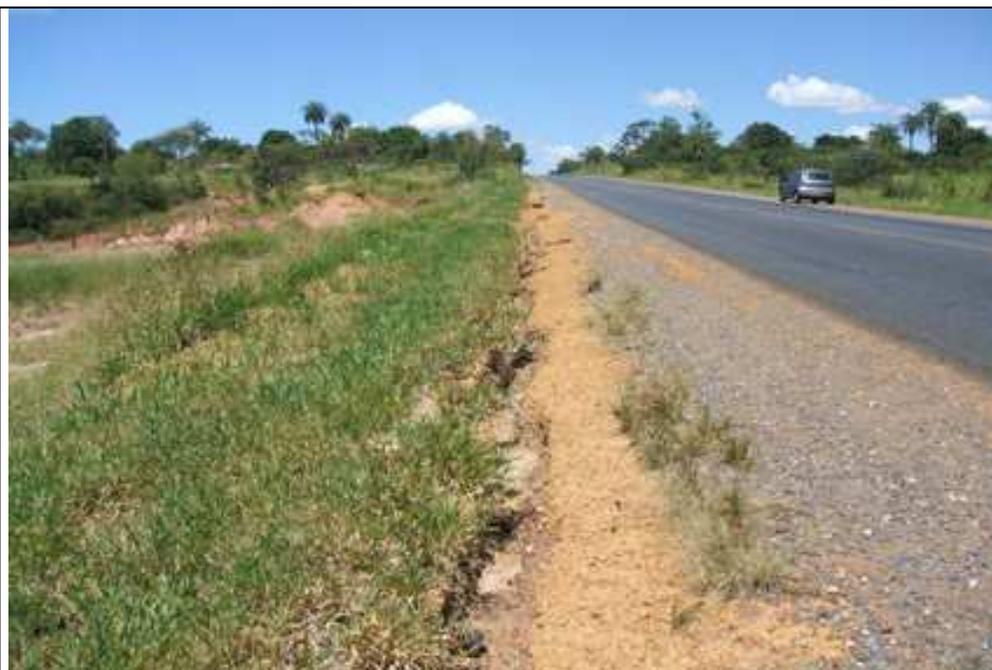
GRUPO I – FAIXA DE DOMÍNIO E ÁREAS ADJACENTES			
DISCRIMINAÇÃO E CLASSIFICAÇÃO DO PROBLEMA: ES-07			
LOCALIZAÇÃO		COBERTURA VEGETAL (m2)	
km	234,7	Gramíneas	50
Lado	E	Arbustivas	0
Distância ao Eixo	8,0 m	Arbóreas	0
Montante		Inexistente	200
Jusante		CLASSIF. DO MATERIAL(%)	
DIMENSÕES (m)		1ª. Categoria	100
Comprimento	50	2ª. Categoria	0
Largura	5	3ª. Categoria	0
Altura	2	GRAVIDADE	
PRESENÇA DE ÁGUA		Interna	00
Lençol freático aflorante		Externa	01
Retenção águas pluviais			
SOLUÇÃO PROPOSTA			
SOLUÇÃO: retaludamento e revestimento com gramíneas		QUANTITATIVOS:	
		<ul style="list-style-type: none"> • 400 m³ de corte • 250 m² de gramíneas

COMENTÁRIOS: Trata-se de escorregamentos em taludes de corte subverticais escavados em solos residuais de arenitos pouco coesos. Os escorregamentos provocam assoreamento da canaleta de drenagem.

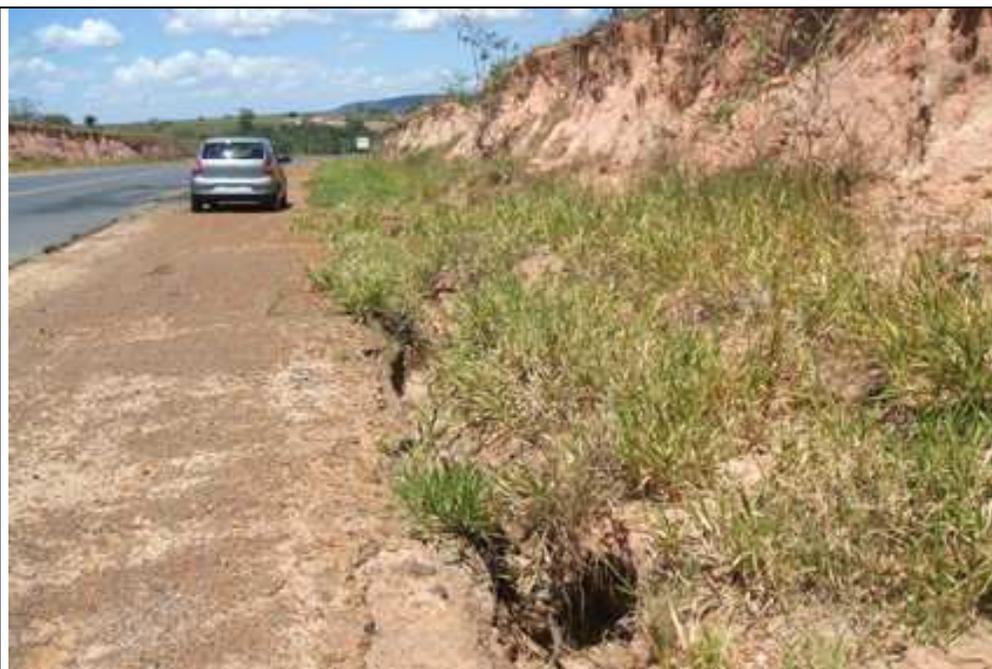
GRUPO I – FAIXA DE DOMÍNIO E ÁREAS ADJACENTES			
DISCRIMINAÇÃO E CLASSIFICAÇÃO DO PROBLEMA: ER-17			
LOCALIZAÇÃO		COBERTURA VEGETAL (m2)	
km	236,3	Gramíneas	
Lado	E	Arbustivas	
Distância ao Eixo	8,0 m	Arbóreas	
Montante		Inexistente	
Jusante	x	CLASSIF. DO MATERIAL(%)	
DIMENSÕES (m)		1ª. Categoria	100
Comprimento	100	2ª. Categoria	0
Largura	0,30	3ª. Categoria	0
Altura	0,30	GRAVIDADE	
PRESENÇA DE ÁGUA		Interna	01
Lençol freático aflorante		Externa	01
Retenção águas pluviais			
SOLUÇÃO PROPOSTA			
SOLUÇÃO: implantação de canaleta de drenagem junto à crista do aterro		QUANTITATIVOS: • 100 m de canaleta

COMENTÁRIOS: A área de empréstimo de solos existente deste mesmo lado, lateral á faixa de domínio, apresenta-se com taludes instáveis e erodidos, causando assoreamento.

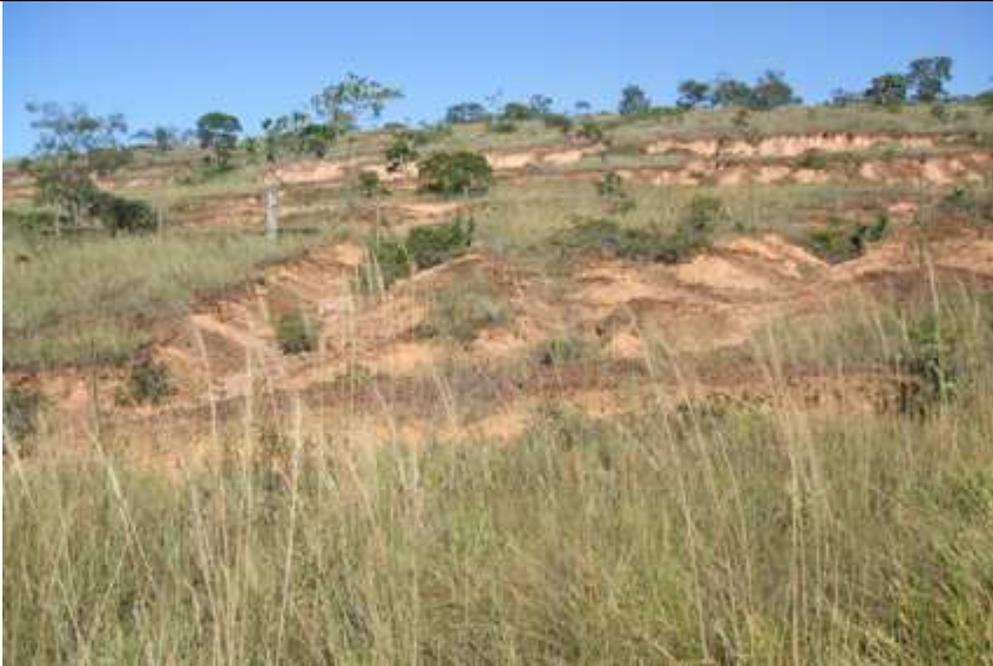
GRUPO I – FAIXA DE DOMÍNIO E ÁREAS ADJACENTES			
	DISCRIMINAÇÃO E CLASSIFICAÇÃO DO PROBLEMA: ER-30 e ER-31			
	LOCALIZAÇÃO		COBERTURA VEGETAL (m2)	
	km	288,4	Gramíneas	0
	Lado	E	Arbustivas	0
	Distância ao Eixo	30 m	Arbóreas	0
	Montante		Inexistente	500
	Jusante	x	CLASSIF. DO MATERIAL(%)	
	DIMENSÕES (m)		1ª. Categoria	100
	Comprimento	50,0	2ª. Categoria	0
	Largura	10,0	3ª. Categoria	0
	Altura	4,0	GRAVIDADE	
	PRESENÇA DE ÁGUA		Interna	00
	Lençol freático aflorante		Externa	01
	Retenção águas pluviais			
SOLUÇÃO PROPOSTA				
SOLUÇÃO: Remoção das pilhas de solos argilosos, regularização do talude e revestimento com gramíneas		QUANTITATIVOS: <ul style="list-style-type: none"> • 600 m³ de remoção de solos; • 500 m² de grama 		
COMENTÁRIOS: Trata-se de área de empréstimo de solos argilosos residuais de argilitos/folhelhos, a qual está quase que inteiramente recuperada e consolidada, remanescendo taludes de corte erodidos (erosão laminar e em sulcos) cujos níveis pelíticos sofrem ainda processo de empastilhamento, causando assoreamento das porções baixas. Remanescem ainda no local pilhas de sedimentos argilosos (cor cinza) de pelitos da Formação Três Marias.

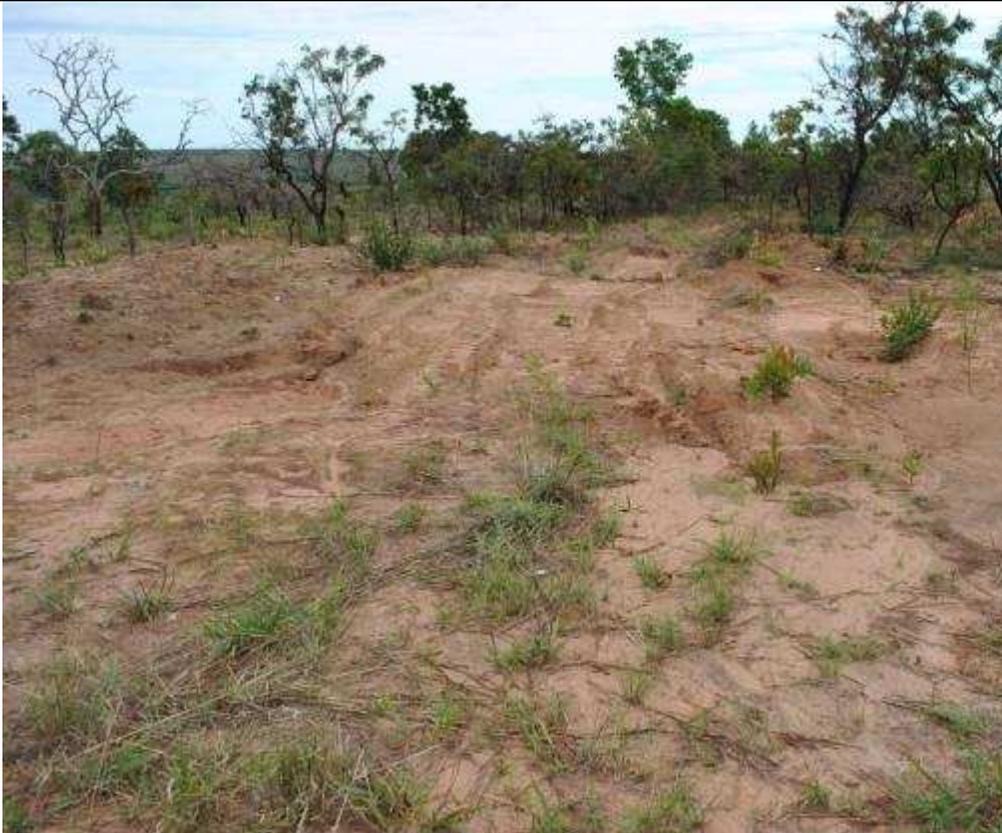
GRUPO I – FAIXA DE DOMÍNIO E ÁREAS ADJACENTES			
	DISCRIMINAÇÃO E CLASSIFICAÇÃO DO PROBLEMA: DS-06			
	LOCALIZAÇÃO		COBERTURA VEGETAL (m2)	
	km	302	Gramíneas	00
	Lado	D/E	Arbustivas	00
	Distância ao Eixo	20 m	Arbóreas	00
	Montante	x	Inexistente	500
	Jusante		CLASSIF. DO MATERIAL(%)	
	DIMENSÕES (m)		1ª. Categoria	80
	Comprimento	150,0	2ª. Categoria	20
	Largura		3ª. Categoria	0
	Altura	5,0	GRAVIDADE	
	PRESENÇA DE ÁGUA		Interna	01
	Lençol freático aflorante		Externa	01
	Retenção águas pluviais			
SOLUÇÃO PROPOSTA				
SOLUÇÃO: implantação de tela metálica fixada por chumbadores seguida por projeção de concreto projetado.		QUANTITATIVOS:		
		<ul style="list-style-type: none"> • 750 m² de tela; • 75 chumbadores de 3,0m de comprimento • 750 m² de concreto projetado; 		
<p>COMENTÁRIOS: Problema detectado em 10/2011. Talude de corte em solos de alteração de pelitos da Formação Três Marias submetidos à empastilhamento com desagregação superficial, provocando assoreamento de canaletas e contribuindo no assoreamento de áreas externas à faixa de domínio da rodovia.</p>

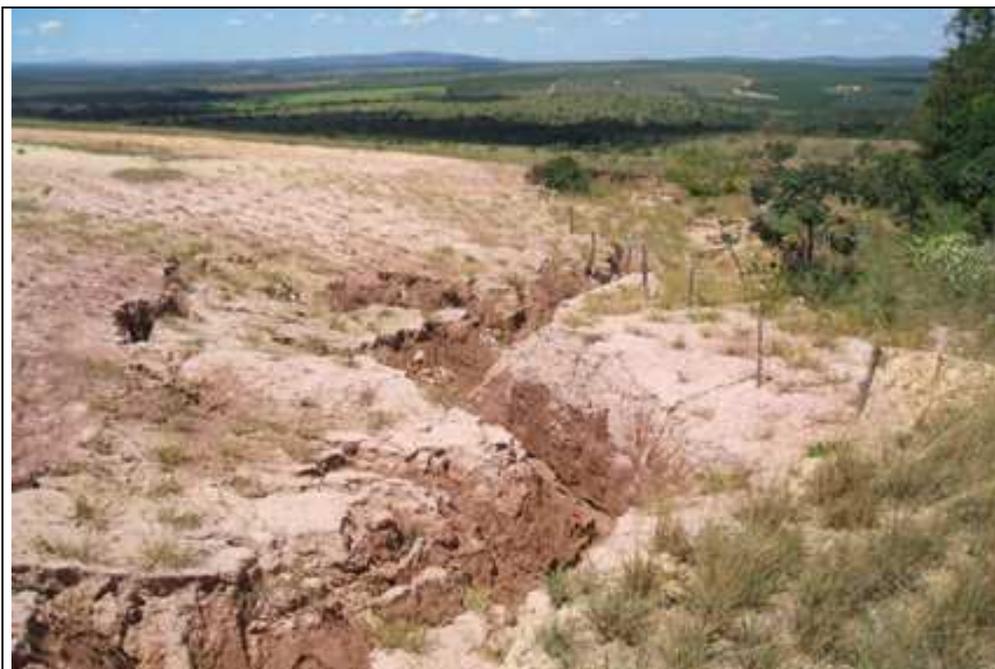
GRUPO I – FAIXA DE DOMÍNIO E ÁREAS ADJACENTES			
	DISCRIMINAÇÃO E CLASSIFICAÇÃO DO PROBLEMA: ER-02			
	LOCALIZAÇÃO		COBERTURA VEGETAL (m2)	
	km	395,2	Gramíneas	200
	Lado	D/E	Arbustivas	0
	Distância ao Eixo	8,0	Arbóreas	0
	Montante	x	Inexistente	1.000
	Jusante	x	CLASSIF. DO MATERIAL(%)	
	DIMENSÕES (m)		1ª. Categoria	100
	Comprimento	200	2ª. Categoria	0
	Largura	3,0	3ª. Categoria	0
	Altura	2,0	GRAVIDADE	
	PRESENÇA DE ÁGUA		Interna	00
	Lençol freático aflorante		Externa	00
	Retenção águas pluviais			
SOLUÇÃO PROPOSTA				
SOLUÇÃO: retaludamento e vegetação com gramíneas.		QUANTITATIVOS: • 400 m ³ de movimento de terra; • 1.200 m ² de grama;		
<p>COMENTÁRIOS: Taludes de corte exibem erosão diferencial entre os solos superficiais (colúvios, elúvios) e os solos residuais argilosos de pelitos da Formação Três Marias, francamente erodíveis em caráter laminar (sulcos). De forma a proteger estes solos mais erodíveis propõe-se o abatimento da crista dos taludes e a utilização destes solos na regularização e cobertura da porção mediana a basal do talude.</p>

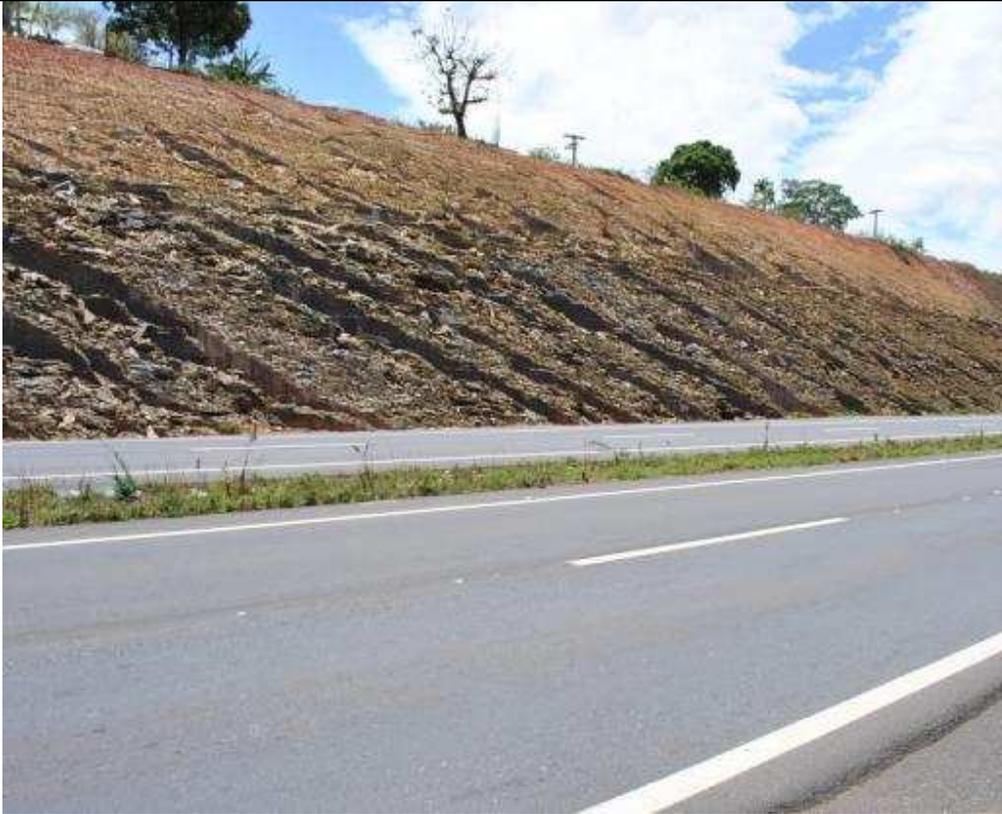
GRUPO I – FAIXA DE DOMÍNIO E ÁREAS ADJACENTES			
	DISCRIMINAÇÃO E CLASSIFICAÇÃO DO PROBLEMA: DS-06			
	LOCALIZAÇÃO		COBERTURA VEGETAL (m2)	
	km	442,8	Gramíneas	0
	Lado	D/E	Arbustivas	0
	Distância ao Eixo	15,0	Arbóreas	0
	Montante	x	Inexistente	2250
	Jusante		CLASSIF. DO MATERIAL(%)	
	DIMENSÕES (m)		1ª. Categoria	80
	Comprimento	150,0	2ª. Categoria	20
	Largura		3ª. Categoria	0
	Altura	15,0	GRAVIDADE	
	PRESENÇA DE ÁGUA		Interna	01
	Lençol freático aflorante		Externa	01
	Retenção águas pluviais			
SOLUÇÃO PROPOSTA				
SOLUÇÃO: aplicação de tela metálica na face do talude e sua fixação com ancoragens de 3,0m de comprimento, seguida de aplicação de concreto projetado.		QUANTITATIVOS: <ul style="list-style-type: none"> • 2250 m² de tela metálica; • 225 chumbadores de 3,0m de comprimento; • 2250 m² de concreto projetado 		
COMENTÁRIOS: Problema detectado em 10/2011, em função da duplicação do trecho da rodovia. Taludes de corte exibem metassiltitos do Subgrupo Paraopeba os quais sofrem empastilhamento por ciclagem natural e conseqüente desagregação, propiciando erosões e instabilidades no maciço, o que pode vir a afetar moradias localizadas na crista do talude.

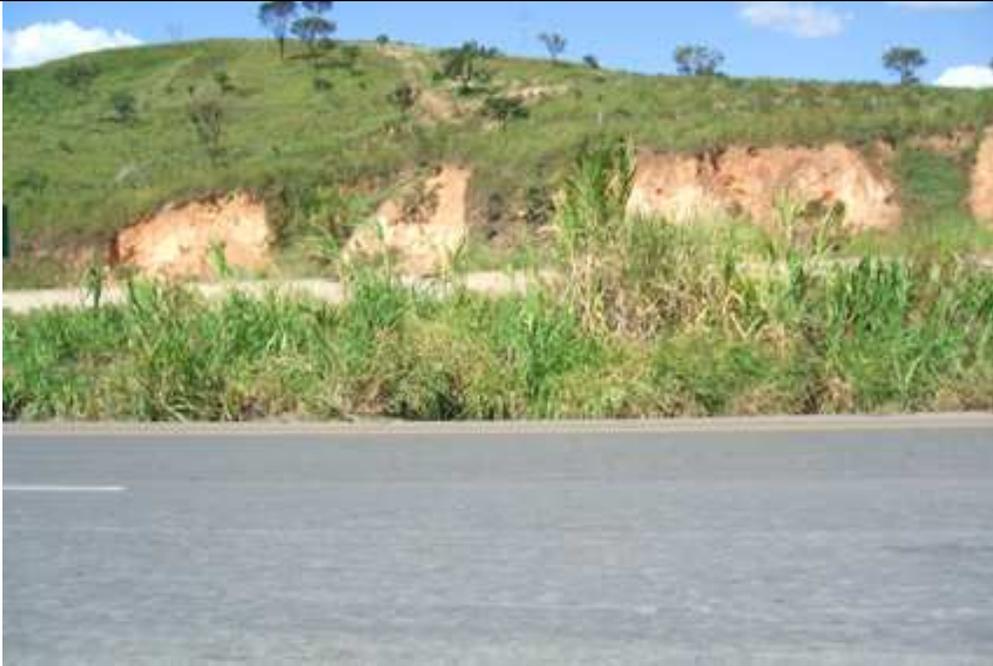
GRUPO I – FAIXA DE DOMÍNIO E ÁREAS ADJACENTES			
	DISCRIMINAÇÃO E CLASSIFICAÇÃO DO PROBLEMA: ER-20			
	LOCALIZAÇÃO		COBERTURA VEGETAL (m2)	
	km	491,6	Gramíneas	200
	Lado	D	Arbustivas	0
	Distância ao Eixo	8,0	Arbóreas	0
	Montante		Inexistente	100
	Jusante	x	CLASSIF. DO MATERIAL(%)	
	DIMENSÕES (m)		1ª. Categoria	100
	Comprimento	30,0	2ª. Categoria	0
	Largura	10,0	3ª. Categoria	0
	Altura	5,0	GRAVIDADE	
	PRESENÇA DE ÁGUA		Interna	01
	Lençol freático aflorante	x	Externa	01
	Retenção águas pluviais			
SOLUÇÃO PROPOSTA				
SOLUÇÃO: construção de escada hidráulica a partir da extremidade de canaleta existente; contenção dos taludes com gabiões		QUANTITATIVOS: <ul style="list-style-type: none"> • 1.200 m³ de gabiões • 10 m de escada hidráulica; 		
COMENTÁRIOS: A voçoroca origina-se a partir de ponto de lançamento de águas drenadas no trecho rodoviário. Os sedimentos gerados assoreraram várzea e córrego a jusante. Próximo ao local, do mesmo lado, estão sendo realizadas obras de reconstrução de aterro rompido.

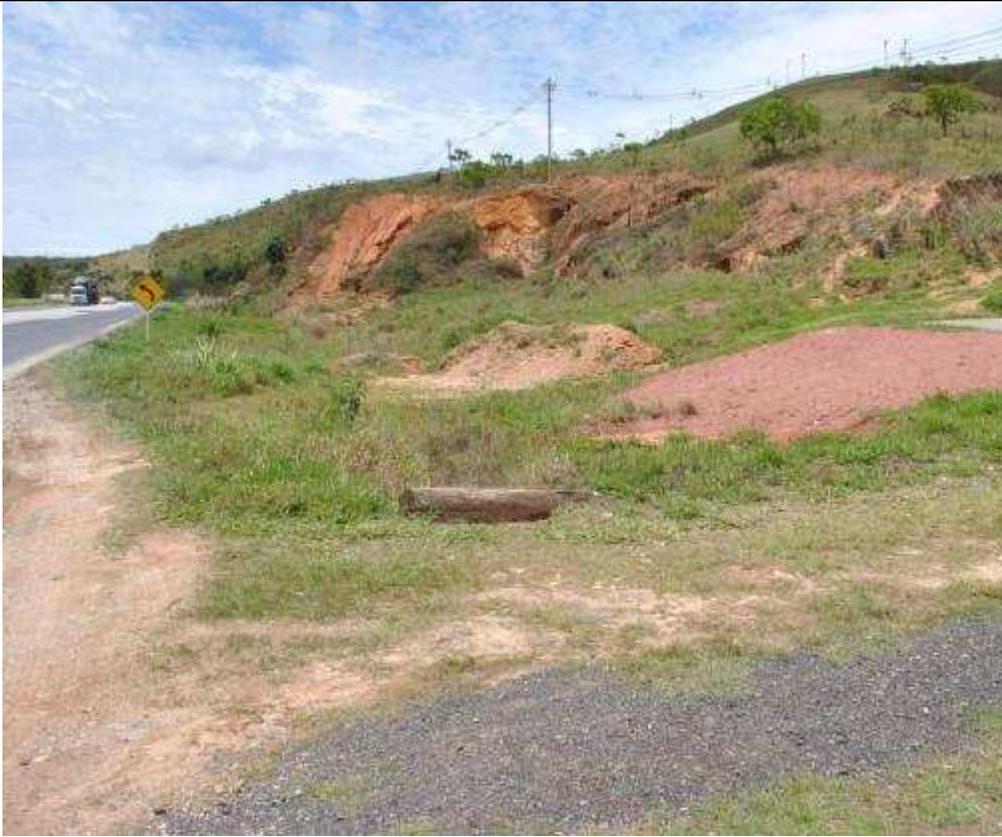
GRUPO I – FAIXA DE DOMÍNIO E ÁREAS ADJACENTES			
DISCRIMINAÇÃO E CLASSIFICAÇÃO DO PROBLEMA: ER-05/RB-15			
LOCALIZAÇÃO		COBERTURA VEGETAL (m2)	
km	685,0	Gramíneas	200
Lado	E	Arbustivas	0
Distância ao Eixo	20 m	Arbóreas	0
Montante	x	Inexistente	1800
Jusante		CLASSIF. DO MATERIAL(%)	
DIMENSÕES (m)		1ª. Categoria	20
Comprimento	100,0	2ª. Categoria	60
Largura		3ª. Categoria	20
Altura	20,0	GRAVIDADE	
PRESENÇA DE ÁGUA		Interna	01
Lençol freático aflorante		Externa	00
Retenção águas pluviais			
SOLUÇÃO PROPOSTA			
SOLUÇÃO: - regularização dos terrenos em solos e sua contenção com gabiões; aplicação de tela metálica sobre os materiais de segunda e terceira categoria e sua fixação com ancoragens de 3,0m de comprimento; eventual aplicação de concreto projetado; implantação de drenagem; vegetação com gramíneas			QUANTITATIVOS:

COMENTÁRIOS: Problema detectado em 10/2011.

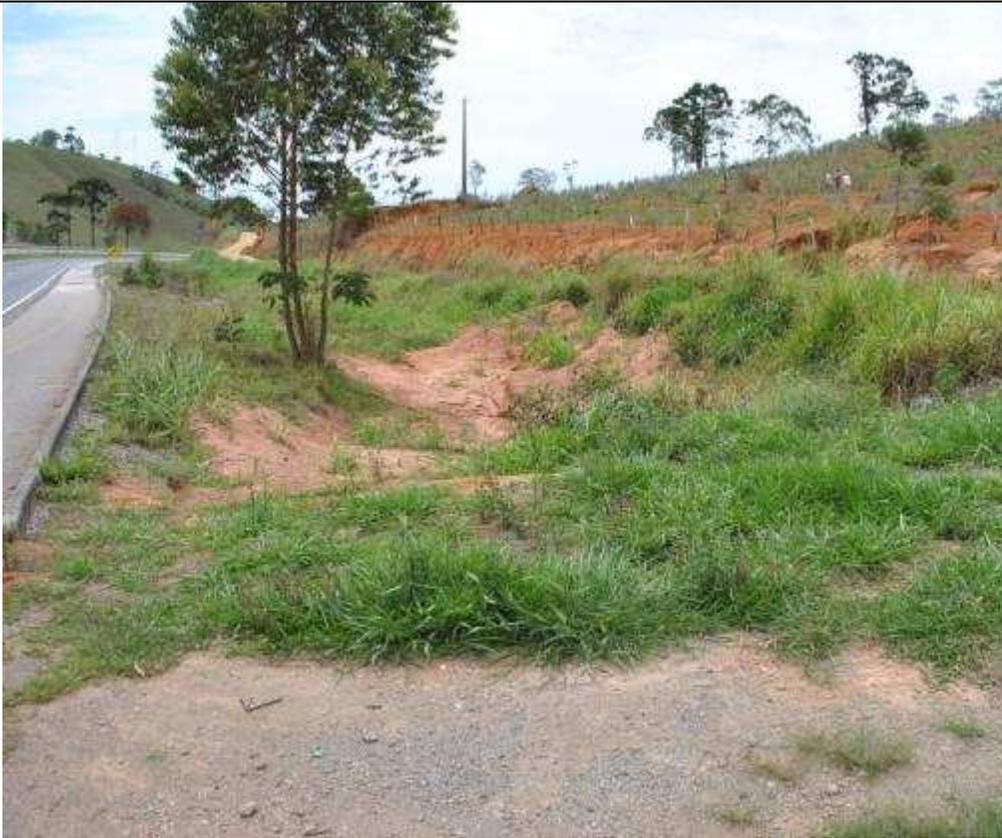
GRUPO I – FAIXA DE DOMÍNIO E ÁREAS ADJACENTES			
	DISCRIMINAÇÃO E CLASSIFICAÇÃO DO PROBLEMA: ER-05			
	LOCALIZAÇÃO		COBERTURA VEGETAL (m2)	
	km	693,5	Gramíneas	200
	Lado	D	Arbustivas	0
	Distância ao Eixo	20 m	Arbóreas	0
	Montante	x	Inexistente	800
	Jusante		CLASSIF. DO MATERIAL(%)	
	DIMENSÕES (m)		1ª. Categoria	100
	Comprimento	100,0	2ª. Categoria	0
	Largura		3ª. Categoria	0
	Altura	10,0	GRAVIDADE	
	PRESENÇA DE ÁGUA		Interna	00
	Lençol freático aflorante		Externa	00
	Retenção águas pluviais			
SOLUÇÃO PROPOSTA				
SOLUÇÃO: retaludamento; implantação de drenagem; vegetação com gramíneas		QUANTITATIVOS:		
COMENTÁRIOS: Problema detectado em 10/2011.

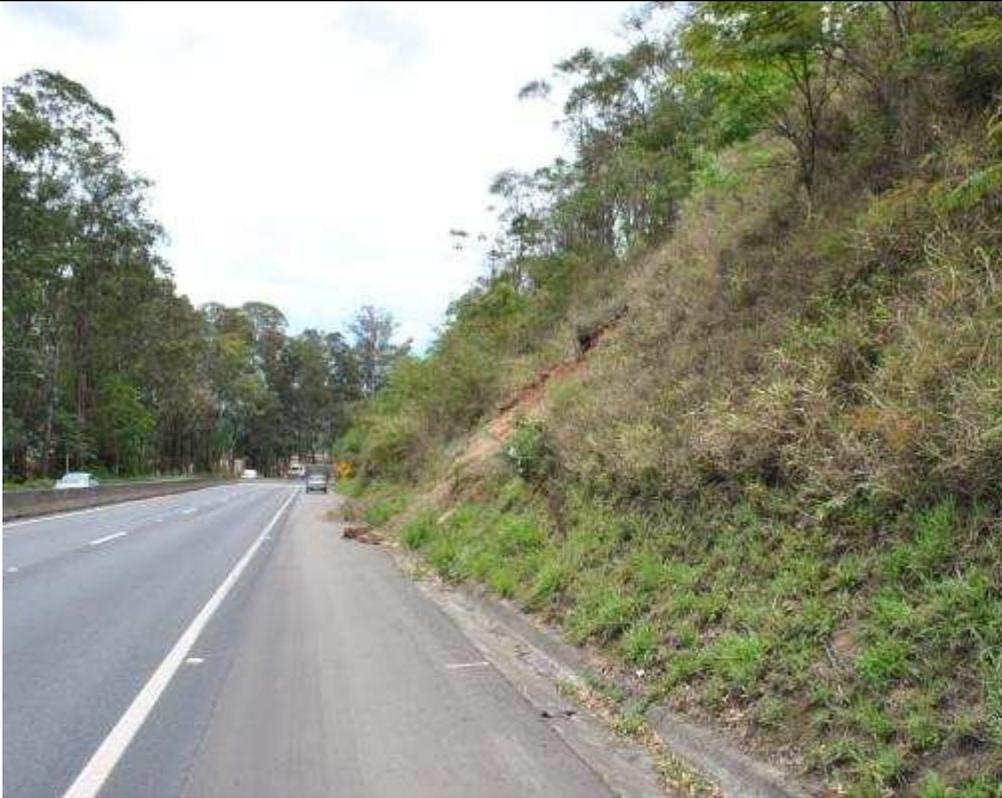
GRUPO I – FAIXA DE DOMÍNIO E ÁREAS ADJACENTES			
	DISCRIMINAÇÃO E CLASSIFICAÇÃO DO PROBLEMA: ER-33			
	LOCALIZAÇÃO		COBERTURA VEGETAL (m2)	
	km	719,0	Gramíneas	0
	Lado	D	Arbustivas	0
	Distância ao Eixo	20 m	Arbóreas	0
	Montante	x	Inexistente	200
	Jusante		CLASSIF. DO MATERIAL(%)	
	DIMENSÕES (m)		1ª. Categoria	100
	Comprimento	100,0	2ª. Categoria	0
	Largura		3ª. Categoria	0
	Altura	2,0	GRAVIDADE	
	PRESENÇA DE ÁGUA		Interna	00
	Lençol freático aflorante		Externa	00
	Retenção águas pluviais			
SOLUÇÃO PROPOSTA				
SOLUÇÃO: implantação de drenagem; vegetação com gramíneas		QUANTITATIVOS:		
COMENTÁRIOS: Problema detectado em 10/2011.

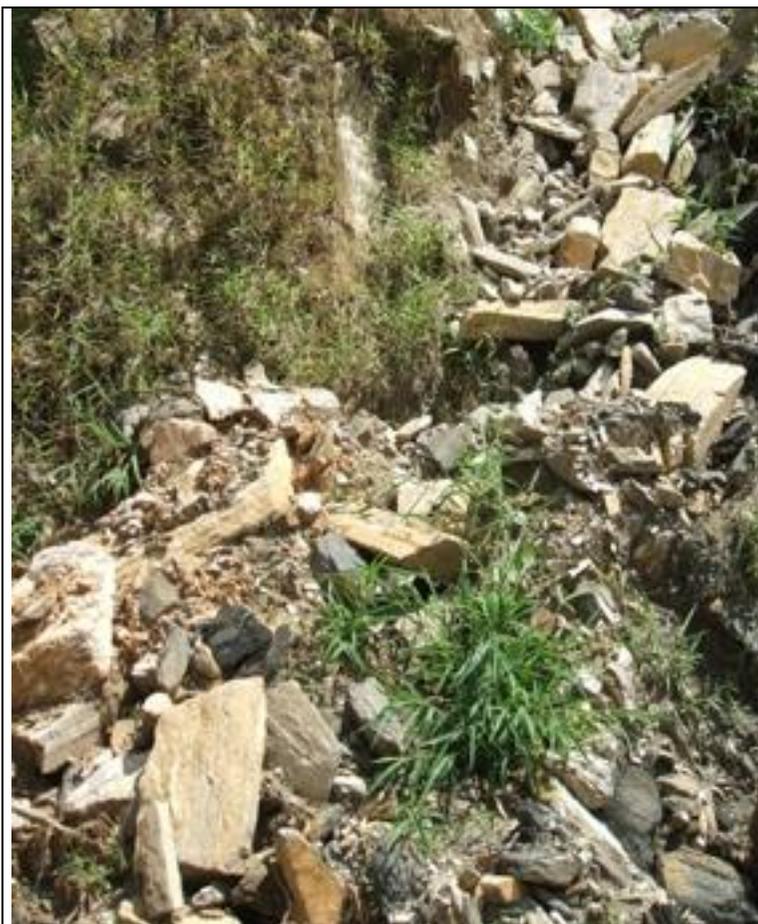
GRUPO I – FAIXA DE DOMÍNIO E ÁREAS ADJACENTES			
	DISCRIMINAÇÃO E CLASSIFICAÇÃO DO PROBLEMA: ES-10			
	LOCALIZAÇÃO		COBERTURA VEGETAL (m2)	
	km	727,8	Gramíneas	0
	Lado	D	Arbustivas	0
	Distância ao Eixo	8,0	Arbóreas	0
	Montante	x	Inexistente	150
	Jusante		CLASSIF. DO MATERIAL(%)	
	DIMENSÕES (m)		1ª. Categoria	100
	Comprimento	30,0	2ª. Categoria	0
	Largura	5,0	3ª. Categoria	0
	Altura	5,0	GRAVIDADE	
	PRESENÇA DE ÁGUA		Interna	03
	Lençol freático aflorante	x	Externa	01
	Retenção águas pluviais			
SOLUÇÃO PROPOSTA				
SOLUÇÃO: remoção do solo escorregado; reconstituição do perfil do corte com solo compactado; implantação de canaletas de crista e longitudinais às bermas; implantação de escadas d'água e, eventualmente instalação de DHP(s) no maciço		QUANTITATIVOS: <ul style="list-style-type: none"> • 750 m³ de remoção de solos; • 750 m³ de aterro compactado; • 300 m de canaletas; • 30 m de escadas d'água; • 150 m² de grama

COMENTÁRIOS: Histórico: O escorregamento acima constitui um dos diversos escorregamentos verificados no talude em uma extensão de cerca de 300 m. O maciço apresentava-se saturado em 2007, ocorrendo surgências nos trechos rompidos. O saprolito de gnaiss xistoso presente possui foliação desfavorável (mergulho para fora do maciço). Assoreamento de canaleta de drenagem e acostamento. Cabo de fibra óptica enterrado na base do talude. A foto exibida é de 10/2011, observando-se a persistência dos problemas de instabilidade.

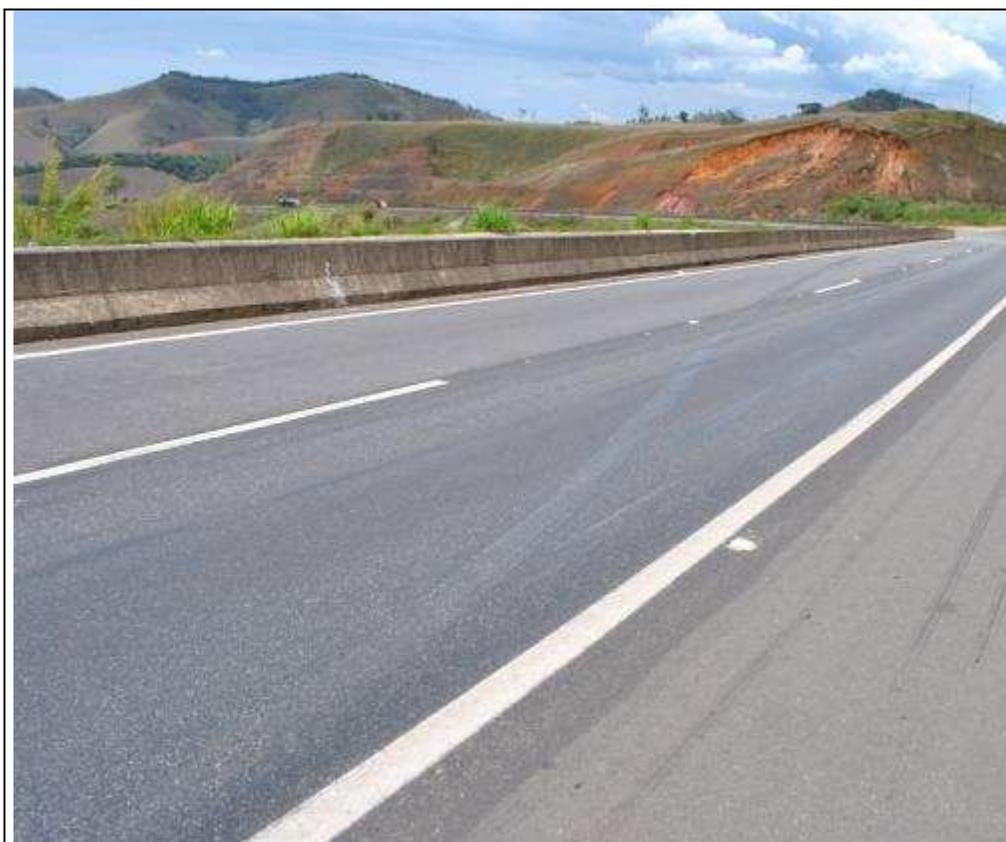
GRUPO I – FAIXA DE DOMÍNIO E ÁREAS ADJACENTES			
DISCRIMINAÇÃO E CLASSIFICAÇÃO DO PROBLEMA: ES-08			
LOCALIZAÇÃO		COBERTURA VEGETAL (m2)	
km	727,9	Gramíneas	10
Lado	D	Arbustivas	0
Distância ao Eixo	8,0	Arbóreas	0
Montante	x	Inexistente	15
Jusante		CLASSIF. DO MATERIAL(%)	
DIMENSÕES (m)		1ª. Categoria	30
Comprimento	5,0	2ª. Categoria	70
Largura	5,0	3ª. Categoria	0
Altura	5,0	GRAVIDADE	
PRESENÇA DE ÁGUA		Interna	01
Lençol freático aflorante		Externa	01
Retenção águas pluviais			
SOLUÇÃO PROPOSTA			
SOLUÇÃO: reconstituição do trecho rompido com gabiões		QUANTITATIVOS: • 125 m ³ de gabiões

COMENTÁRIOS: Talude em rocha alterada rompido ao longo de estruturas reliquias da rocha gnáissica (foliação desfavorável, grau de fraturamento elevado).
Assoreamento de canaleta e de parte do acostamento.

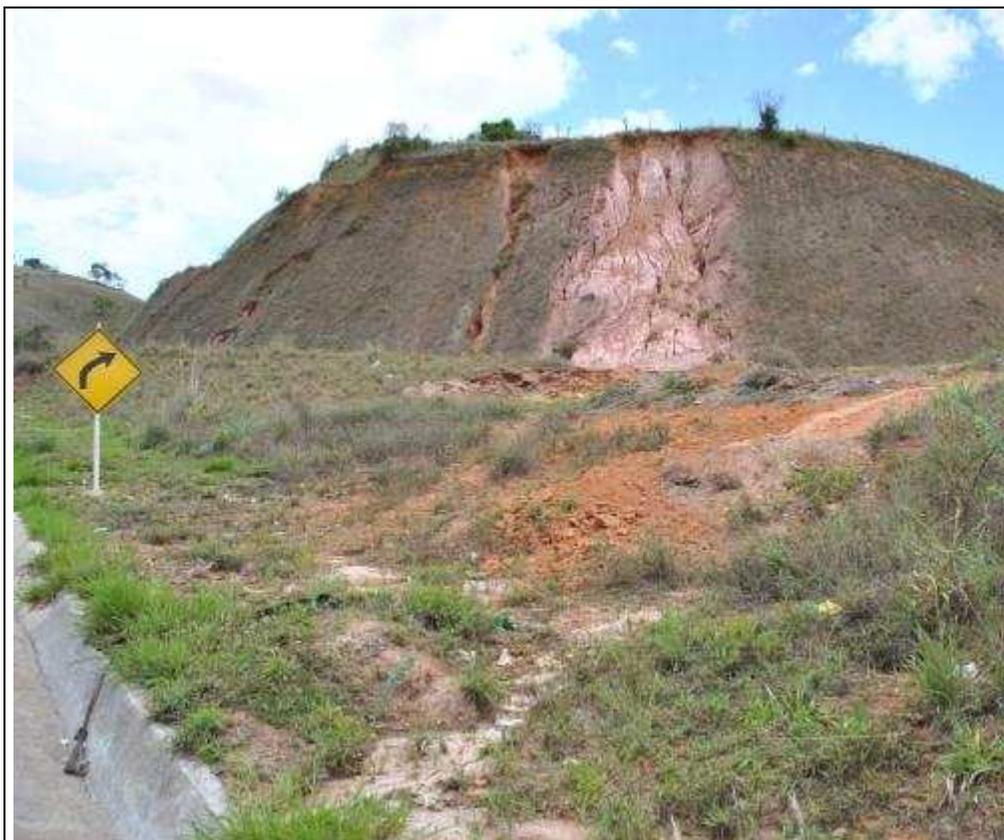
GRUPO I – FAIXA DE DOMÍNIO E ÁREAS ADJACENTES			
	DISCRIMINAÇÃO E CLASSIFICAÇÃO DO PROBLEMA: ES-08			
	LOCALIZAÇÃO		COBERTURA VEGETAL (m2)	
	km	728,9	Gramíneas	100
	Lado	D	Arbustivas	0
	Distância ao Eixo	20 m	Arbóreas	0
	Montante	x	Inexistente	900
	Jusante		CLASSIF. DO MATERIAL(%)	
	DIMENSÕES (m)		1ª. Categoria	100
	Comprimento	50,0	2ª. Categoria	0
	Largura	5,0	3ª. Categoria	0
	Altura	20,0	GRAVIDADE	
	PRESENÇA DE ÁGUA		Interna	01
	Lençol freático aflorante		Externa	01
	Retenção águas pluviais			
SOLUÇÃO PROPOSTA				
SOLUÇÃO: retaludamento com abatimento da inclinação do talude; conformação de berma de 3,0m de largura a 10,0 m de altura; implantação de canaletas de crista e longitudinais às bermas; implantação de escadas d'água; vegetação c/ gramíneas		QUANTITATIVOS: <ul style="list-style-type: none"> • 30.000 m³ de movimento de terra; • 100 m de canaletas; • 60 m de escadas d'água; • 1.250 m² de grama

COMENTÁRIOS: Histórico: Escorregamento translacional de talude em solo/saprolito propiciada por mergulho desfavorável de gnaisses, com rompimento de canaletas de drenagem, conforme verificado em 2007. A foto exibida é de 10/2011, mostrando a persistência do problema.

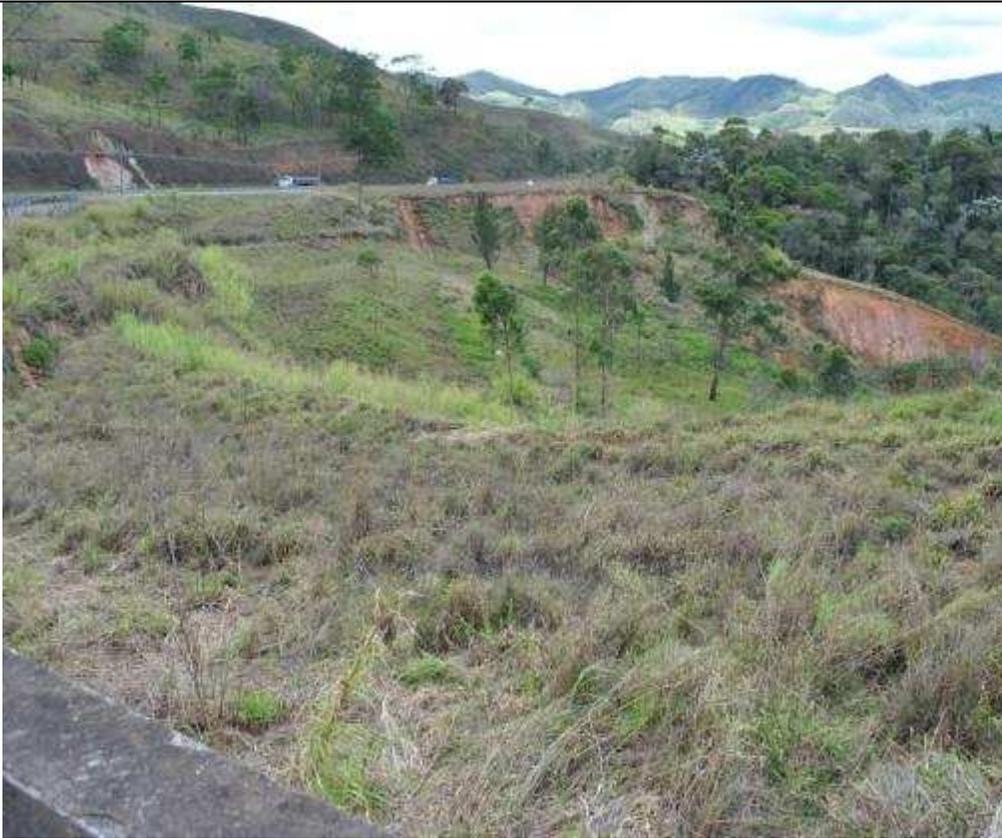
GRUPO I – FAIXA DE DOMÍNIO E ÁREAS ADJACENTES			
DISCRIMINAÇÃO E CLASSIFICAÇÃO DO PROBLEMA: ES-11			
LOCALIZAÇÃO		COBERTURA VEGETAL (m2)	
km	731,1	Gramíneas	0
Lado	D	Arbustivas	0
Distância ao Eixo	50 m	Arbóreas	0
Montante	x	Inexistente	300
Jusante		CLASSIF. DO MATERIAL(%)	
DIMENSÕES (m)		1ª. Categoria	100
Comprimento	30,0	2ª. Categoria	0
Largura	10,0	3ª. Categoria	0
Altura	20,0	GRAVIDADE	
PRESENÇA DE ÁGUA		Interna	01
Lençol freático aflorante		Externa	03
Retenção águas pluviais			
SOLUÇÃO PROPOSTA			
SOLUÇÃO: reconstituição do trecho rompido com gabiões		QUANTITATIVOS: • 1.500 m ³ de gabiões

COMENTÁRIOS: Escorregamento em talude de corte escavado em maciço de solo de alteração/saprolito de granitos. Assoreamento de canaleta e de parte do acostamento. A foto exibida é de 10/2011.
