3ª ETAPA DE CONCESSÕES RODOVIÁRIAS - FASE 1

Sistema Rodoviário Federal
Minas Gerais, Goiás e Distrito Federal

Produto 15

ATUALIZAÇÃO DOS ESTUDOS DE ENGENHARIA PRELIMINARES
E ESTUDOS AMBIENTAIS

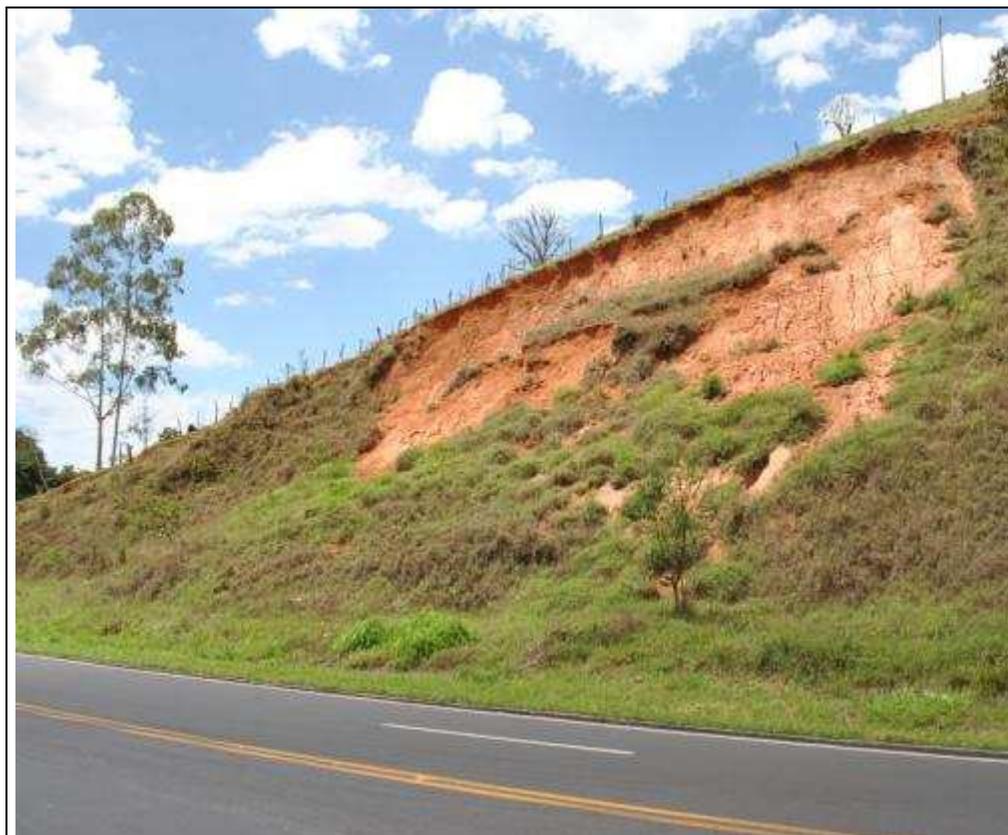
GRUPO I – FAIXA DE DOMÍNIO E ÁREAS ADJACENTES			
	DISCRIMINAÇÃO E CLASSIFICAÇÃO DO PROBLEMA: ES-52			
	LOCALIZAÇÃO		COBERTURA VEGETAL (m2)	
	km	731,7	Gramíneas	0
	Lado	E	Arbustivas	0
	Distância ao Eixo	50 m	Arbóreas	0
	Montante		Inexistente	1.500
	Jusante	x	CLASSIF. DO MATERIAL(%)	
	DIMENSÕES (m)		1ª. Categoria	70
	Comprimento	50,0	2ª. Categoria	20
	Largura	30,0	3ª. Categoria	10
	Altura	30,0	GRAVIDADE	
	PRESENÇA DE ÁGUA		Interna	00
	Lençol freático aflorante		Externa	03
	Retenção águas pluviais			
SOLUÇÃO PROPOSTA				
SOLUÇÃO: reconformação do talude com solo compactado; implantação de canaletas longitudinais às bermas; implantação de escada d'água e caixas de dissipação; vegetação com gramíneas		QUANTITATIVOS: <ul style="list-style-type: none"> • 3.000 m³ de movimento de terra; • 100 m de canaletas; • 50 m de escada d'água; • 03 caixas de dissipação; 		
COMENTÁRIOS: Assoreamento de curso d'água. A foto exibida é de 10/2007, observando-se evolução do escorregamento com processos erosivos associados.

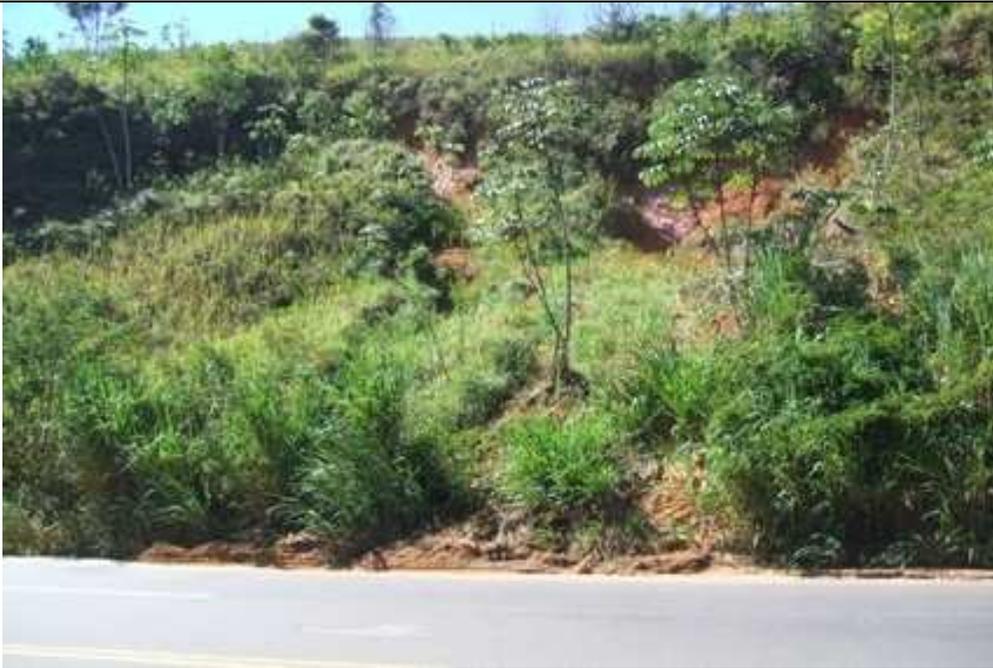
GRUPO I – FAIXA DE DOMÍNIO E ÁREAS ADJACENTES			
	DISCRIMINAÇÃO E CLASSIFICAÇÃO DO PROBLEMA: ES-07			
	LOCALIZAÇÃO		COBERTURA VEGETAL (m2)	
	km	737,0	Gramíneas	100
	Lado	E	Arbustivas	0
	Distância ao Eixo	20 m	Arbóreas	0
	Montante	x	Inexistente	500
	Jusante		CLASSIF. DO MATERIAL(%)	
	DIMENSÕES (m)		1ª. Categoria	100
	Comprimento	30,0	2ª. Categoria	0
	Largura		3ª. Categoria	0
	Altura	20,0	GRAVIDADE	
	PRESENÇA DE ÁGUA		Interna	01
	Lençol freático aflorante		Externa	00
	Retenção águas pluviais			
SOLUÇÃO PROPOSTA				
SOLUÇÃO: retaludamento com abatimento da inclinação do talude; conformação de berma de 3,0m de largura a 10,0 m de altura; implantação de canaletas de crista e longitudinais às bermas; implantação de escadas d'água; vegetação c/ gramíneas		QUANTITATIVOS:		
COMENTÁRIOS: Problema detectado em 10/2011.
