# PESQUISAS E ESTUDOS DE VIABILIDADE DE PPP

## Sistema Rodoviário Federal - Minas Gerais

*Produto 6A*  
**ESTUDOS AMBIENTAIS**

Maio / 2007

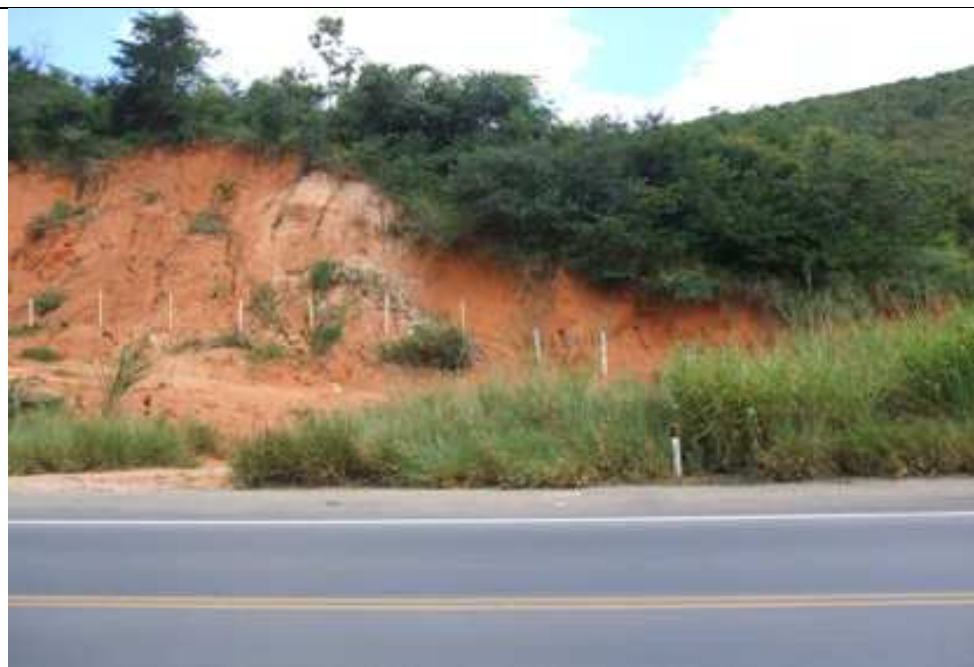
| GRUPO I – FAIXA DE DOMÍNIO E ÁREAS ADJACENTES | | | |
|---|---|---|---|
| DISCRIMINAÇÃO E CLASSIFICAÇÃO DO PROBLEMA: ER-30 | | | |

**COMENTÁRIOS:** Taludes expostos e erodidos ultrapassando o limite da faixa de servidão da rodovia. Área de empréstimo utilizada/retomada recentemente.

| GRUPO I – FAIXA DE DOMÍNIO E ÁREAS ADJACENTES | | | |
|---|---|---|---|
| SOLUÇÃO: retaludamento; implantação de canaletas de crista; escada d'água; vegetação com gramíneas | | QUANTITATIVOS:<br>• 1.000 m <sup>3</sup> de movimento de terra;<br>• 30 m de canaletas;<br>• 15 m de escada d'água<br>• 300 m <sup>2</sup> de grama | |

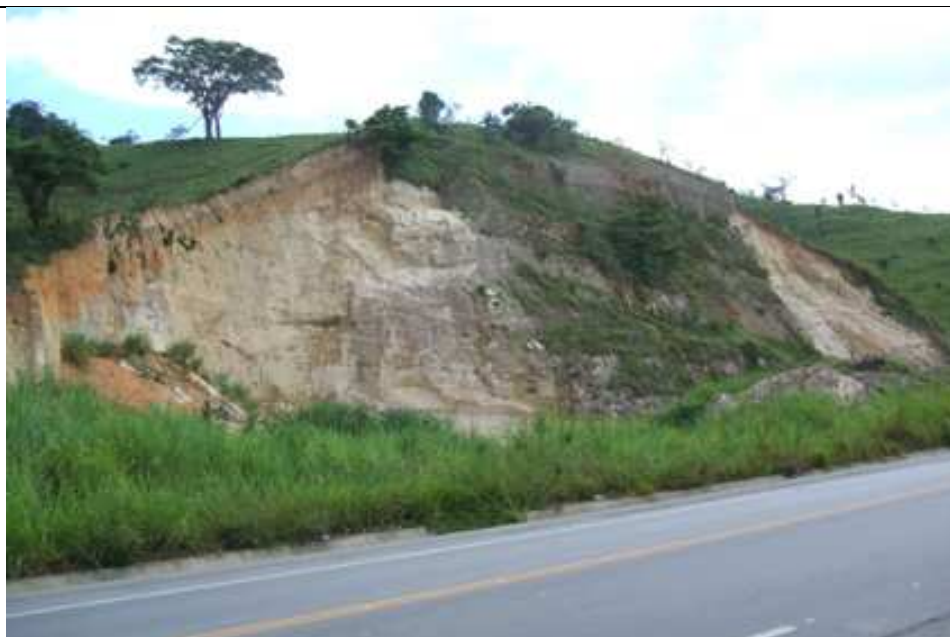
**GRUPO I – FAIXA DE DOMÍNIO E ÁREAS ADJACENTES**  
**DISCRIMINAÇÃO E CLASSIFICAÇÃO DO PROBLEMA: ES-37**

**COMENTÁRIOS:** Taludes rompidos junto à crista do talude ultrapassam a faixa de servidão da rodovia. Talude em solo de alteração de leucogranitos.

| <b>SOLUÇÃO:</b> retaludamento;<br>implantação de berma;<br>vegetação com gramíneas | <b>QUANTITATIVOS:</b><br>• 5.000 m <sup>3</sup> de movimento de terra;<br>• 3.000 m <sup>2</sup> de grama |

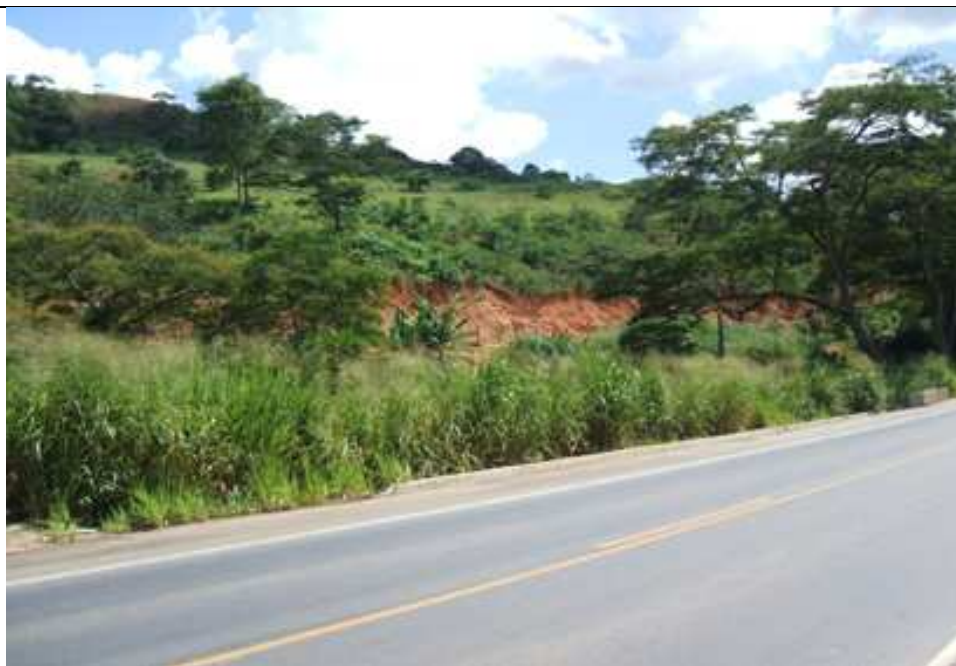
| GRUPO I – FAIXA DE DOMÍNIO E ÁREAS ADJACENTES | | | |
|---|---|---|---|
| DISCRIMINAÇÃO E CLASSIFICAÇÃO DO PROBLEMA: ER-30 | | | |

**COMENTÁRIOS:** Taludes erodidos avançam além da faixa de servidão da rodovia.

| GRUPO I – FAIXA DE DOMÍNIO E ÁREAS ADJACENTES | | | |
|---|---|---|---|
| SOLUÇÃO: retaludamento; implantação de canaletas de crista; vegetação com gramíneas | | QUANTITATIVOS:<br>• 500 m <sup>3</sup> de movimento de terra;<br>• 100 m de canaletas;<br>• 500 m <sup>2</sup> de grama | |

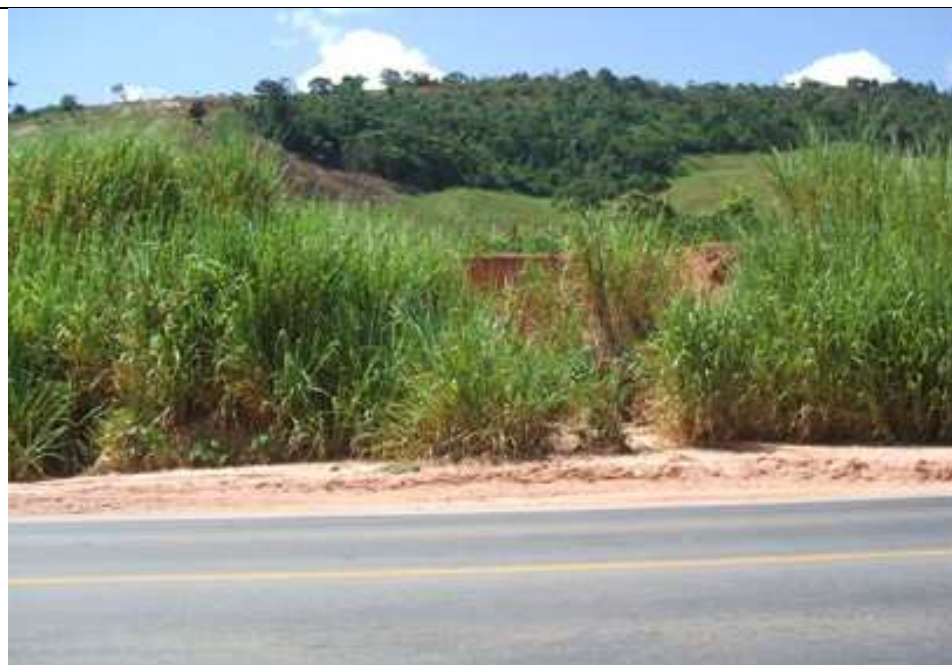
| GRUPO I – FAIXA DE DOMÍNIO E ÁREAS ADJACENTES | | | |
|---|---|---|---|
| DISCRIMINAÇÃO E CLASSIFICAÇÃO DO PROBLEMA: ER-04 | | | |

**COMENTÁRIOS:** Terraço aluvionar constituído por sedimentos arenosos finos submetido a processos erosivos que assoream o acostamento.

| GRUPO I – FAIXA DE DOMÍNIO E ÁREAS ADJACENTES | | | |
|---|---|---|---|
| SOLUÇÃO: construção de muro em gabiões para contenção de sedimentos | | QUANTITATIVOS:<br>• 20 m³ de gabiões | |

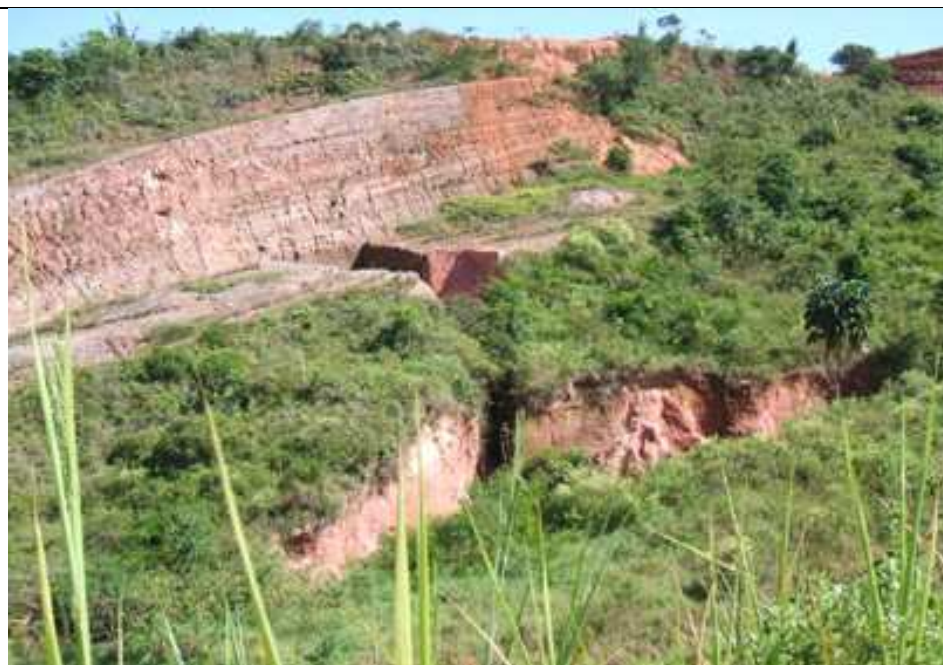
**COMENTÁRIOS:** Voçorocamento longitudinal (maior extensão) e transversal ao eixo da rodovia, assoreando porções baixas e drenagens a jusante.

| GRUPO I – FAIXA DE DOMÍNIO E ÁREAS ADJACENTES | | | |
|---|---|---|---|
| SOLUÇÃO: construção de barramentos transversais ao eixo da voçoroca, construídos por pedras de mão (rachões) ou gabiões, a cada 20m; recomposição dos terrenos da voçoroca transversal ao talude com solos compactados; implantação de canaleta longitudinal à berma do talude de corte, vegetação da berma | | QUANTITATIVOS:<br>• 100 m <sup>3</sup> de gabiões;<br>• 250 m <sup>3</sup> de movimento de terra<br>• 100 m de canaleta;<br>• 1.000 m <sup>2</sup> de grama | |

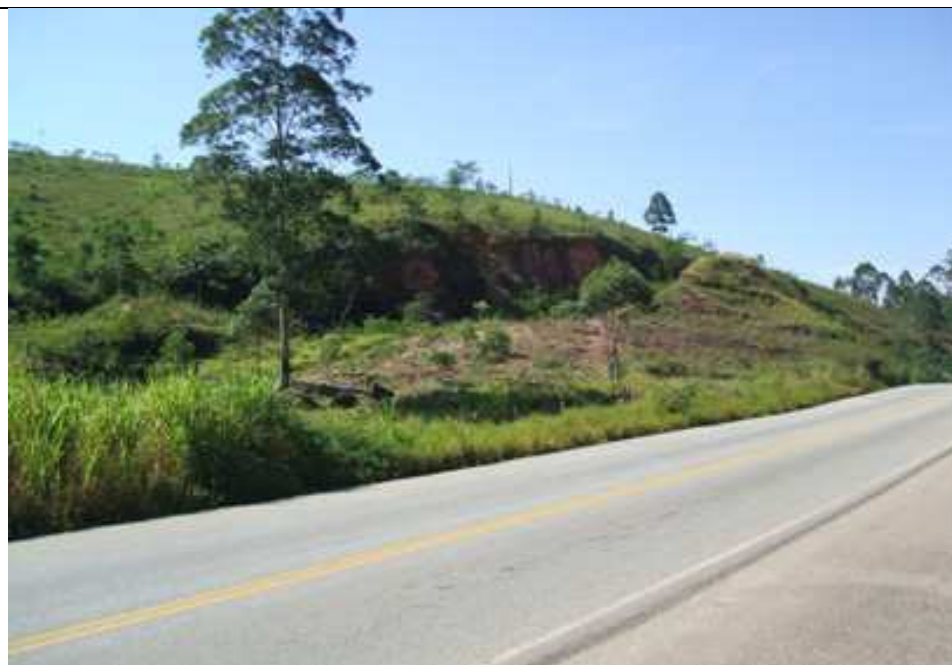
| GRUPO I – FAIXA DE DOMÍNIO E ÁREAS ADJACENTES | | | |
|---|---|---|--|
| DISCRIMINAÇÃO E CLASSIFICAÇÃO DO PROBLEMA: ER-30 | | | |

**COMENTÁRIOS:** Crista do talude avança além da faixa de servidão da rodovia.

| GRUPO I – FAIXA DE DOMÍNIO E ÁREAS ADJACENTES | | | |
|---|---|---|--|
| | | <ul style="list-style-type: none"> <li>• 2.500 m<sup>3</sup> de movimento de terra;</li> <li>• 600 m<sup>2</sup> de grama</li> </ul> | |

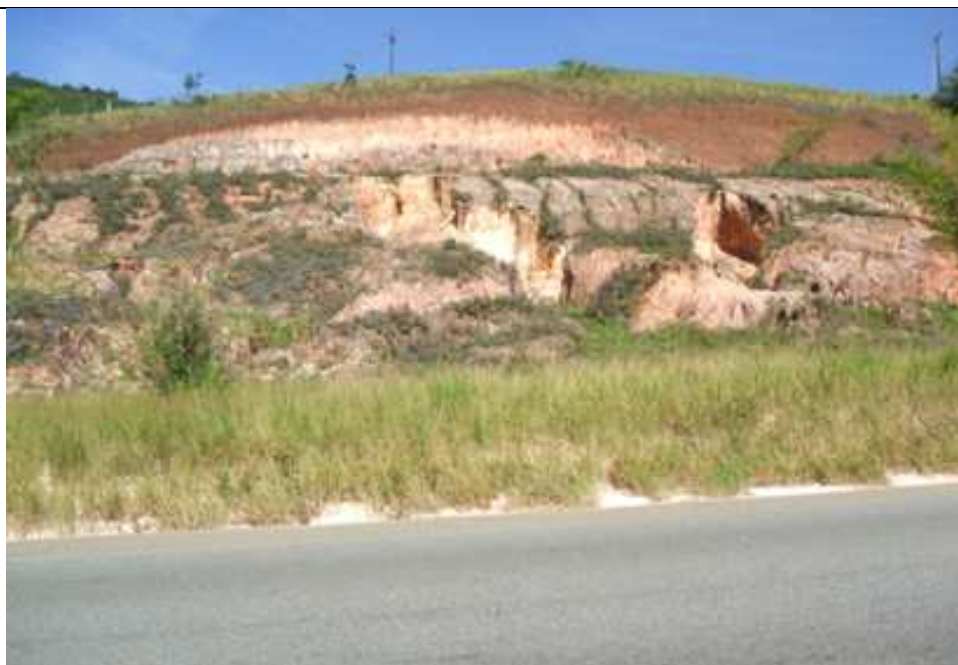
**COMENTÁRIOS:** Assoreamento de canaletas de drenagem.

| GRUPO I – FAIXA DE DOMÍNIO E ÁREAS ADJACENTES | | | |
|---|---|---|---|
| SOLUÇÃO: recomposição de berma e talude inferior; cobertura de berma e talude inferior com solos argilosos (0,20 m) e, sobre estes, solo orgânico (0,10 m); plantio de gramíneas | | QUANTITATIVOS:<br>• 250 m <sup>3</sup> de solos argilosos;<br>• 125 m <sup>3</sup> de solos orgânicos ou camada fértil do solo;<br>• 1.250 m <sup>2</sup> de grama | |

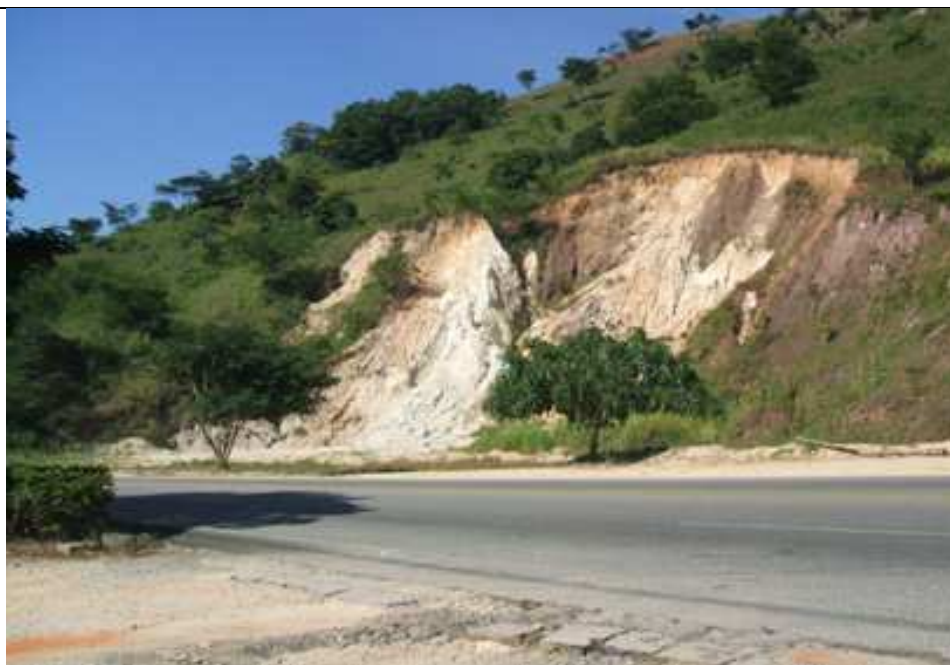
| GRUPO I – FAIXA DE DOMÍNIO E ÁREAS ADJACENTES | | | |
|---|---|---|---|
| DISCRIMINAÇÃO E CLASSIFICAÇÃO DO PROBLEMA: ES-37 | | | |

**COMENTÁRIOS:** A erosão em solos de alteração provoca descalçamento dos solos coluviais de cobertura. A ravina formada junto à crista avança além da faixa de servidão da rodovia.

| GRUPO I – FAIXA DE DOMÍNIO E ÁREAS ADJACENTES | | | |
|---|---|---|---|
| SOLUÇÃO: recomposição da geometria do talude com sacos de solo-cimento | | QUANTITATIVOS:<br>• 20 m <sup>3</sup> de sacos de solo-cimento ou gabiões; | |

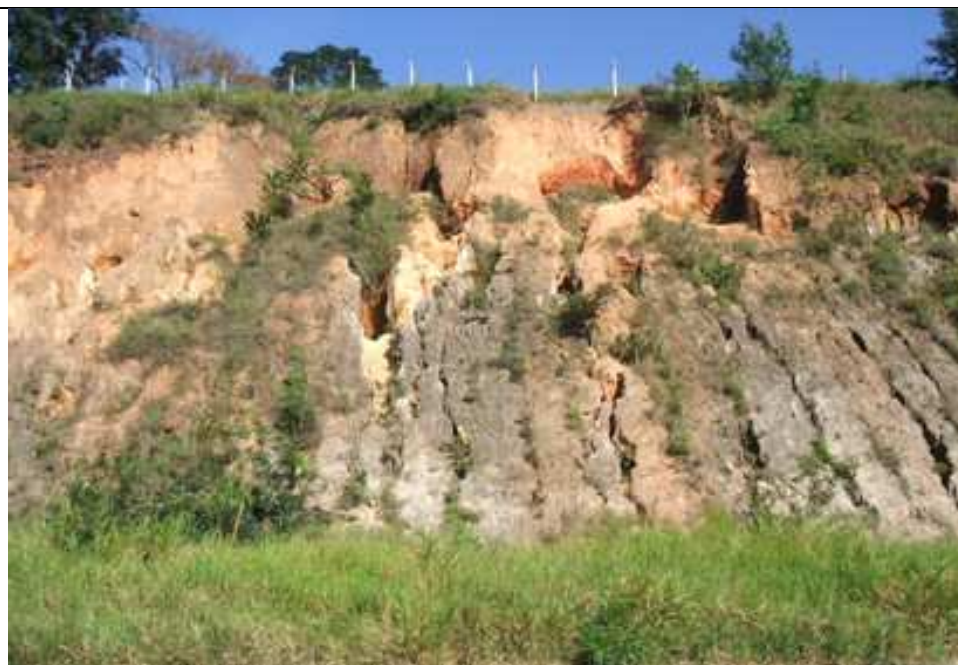
| GRUPO I – FAIXA DE DOMÍNIO E ÁREAS ADJACENTES | | | |
|---|---|---|---|
| DISCRIMINAÇÃO E CLASSIFICAÇÃO DO PROBLEMA: ES-11 | | | |

**COMENTÁRIOS:** Escorregamentos na crista do talude ameaçam limite da faixa de servidão.

| GRUPO I – FAIXA DE DOMÍNIO E ÁREAS ADJACENTES | | | |
|---|---|---|---|
| SOLUÇÃO: recomposição da geometria da porção superior do talude com gabiões tipo caixa ou sacos de solo-cimento | | QUANTITATIVOS:<br>• 200 m <sup>3</sup> de sacos de solo-cimento ou gabiões; | |

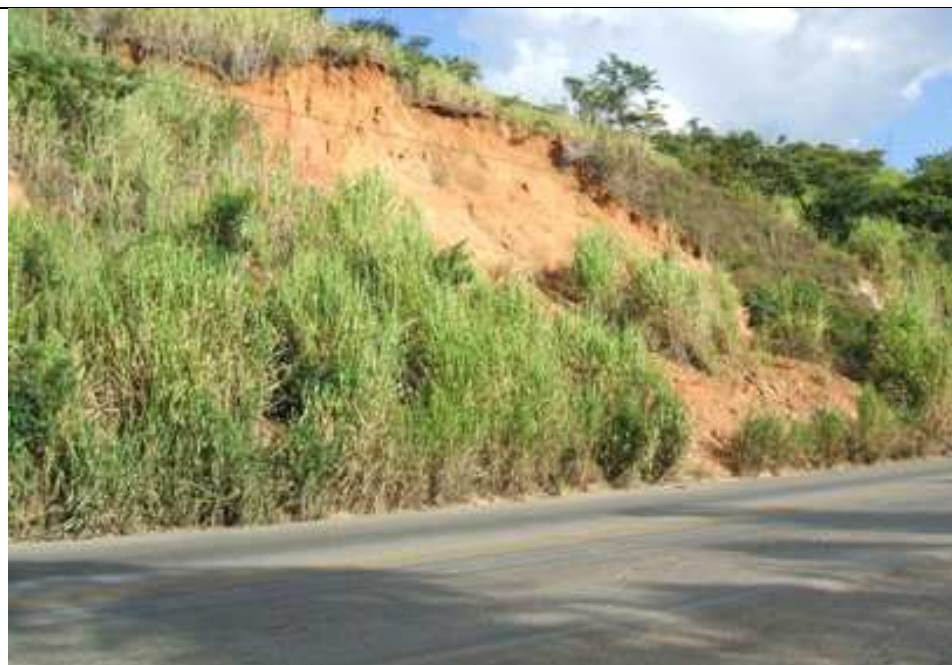
| GRUPO I – FAIXA DE DOMÍNIO E ÁREAS ADJACENTES | | | |
|---|---|---|---|
| DISCRIMINAÇÃO E CLASSIFICAÇÃO DO PROBLEMA: ES-11 | | | |

**COMENTÁRIOS:** Trata-se de talude rompido por erosão provocada por escoamento concentrado de água em sua base, causando descalçamento. Toda a extensão da base do talude deverá, portanto, ser provida com canaletas de drenagem com seção suficiente para dar vazão à enxurradas sazonais.

| GRUPO I – FAIXA DE DOMÍNIO E ÁREAS ADJACENTES | | | |
|---|---|---|---|
| SOLUÇÃO: muro de arrimo de gabiões no pé do talude; recomposição da geometria do talude com solos argilosos; plantio de gramíneas | | QUANTITATIVOS:<br>• 15 m <sup>3</sup> de gabiões;<br>• 50 m <sup>3</sup> de movimento de terra;<br>• 50 m <sup>2</sup> de grama | |

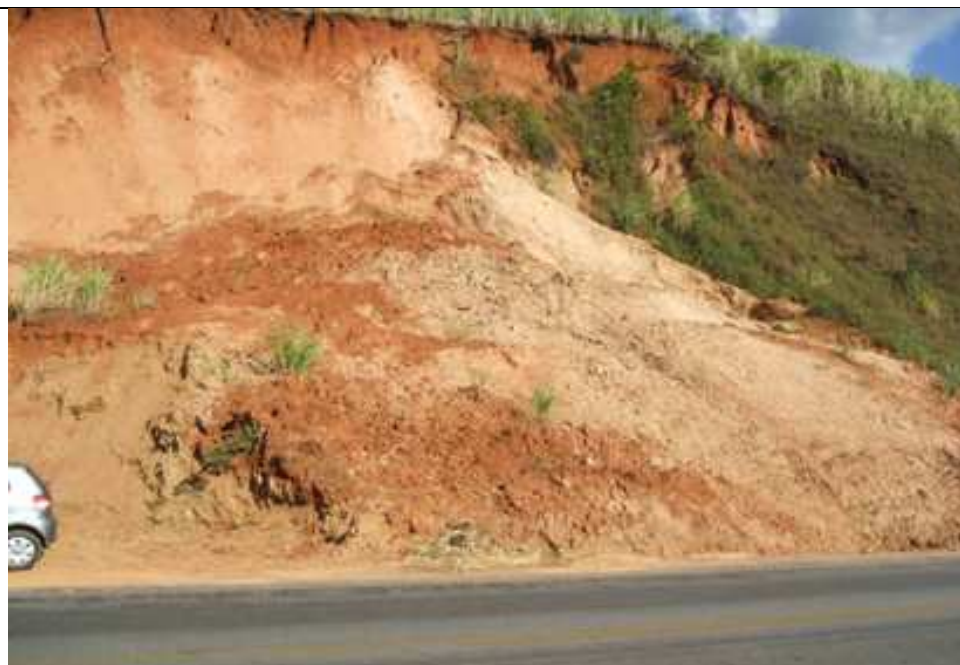
| GRUPO I – FAIXA DE DOMÍNIO E ÁREAS ADJACENTES | | | |
|---|---|---|---|
| DISCRIMINAÇÃO E CLASSIFICAÇÃO DO PROBLEMA: ES-11 | | | |

**COMENTÁRIOS:** Trata-se de talude rompido por erosão provocada por escoamento concentrado de água em sua base, causando descalçamento. Toda a extensão da base do talude deverá, portanto, ser provida com canaletas de drenagem com seção suficiente para dar vazão à enxurradas sazonais. O escorregamento na crista do talude ultrapassa faixa de servidão, deixando trecho de cerca suspenso.

| GRUPO I – FAIXA DE DOMÍNIO E ÁREAS ADJACENTES | | | |
|---|---|---|---|
| SOLUÇÃO: muro de arrimo de gabiões no pé do talude; recomposição da geometria do talude com solos argilosos; plantio de gramíneas | | QUANTITATIVOS:<br>• 60 m <sup>3</sup> de gabiões;<br>• 200 m <sup>3</sup> de movimento de terra;<br>• 140 m <sup>2</sup> de grama | |

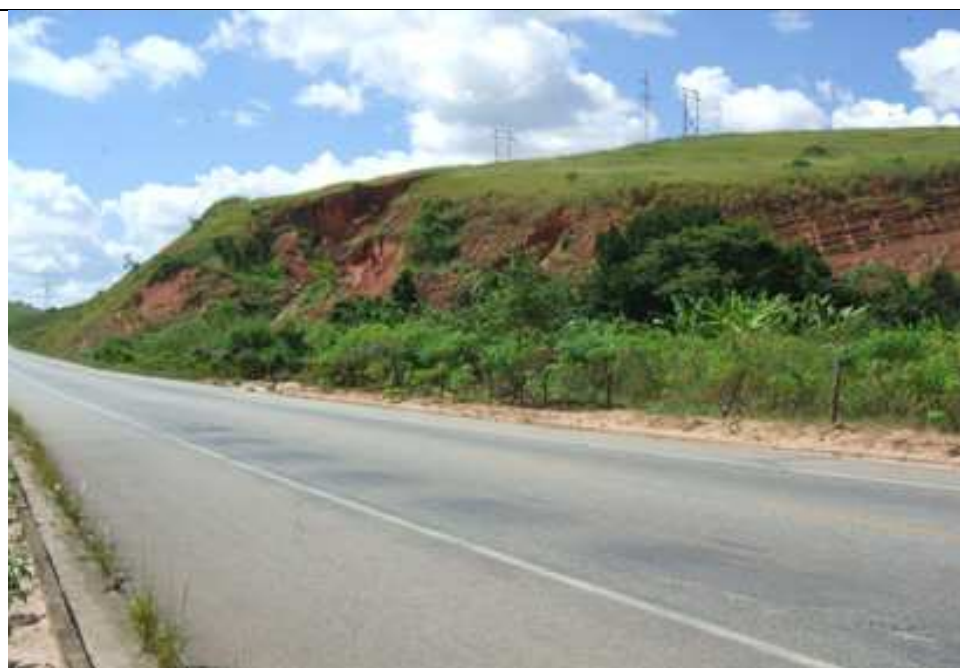
**COMENTÁRIOS:** O escorregamento junto à crista do talude avança além da faixa de servidão da rodovia.

| GRUPO I – FAIXA DE DOMÍNIO E ÁREAS ADJACENTES | | | |
|---|---|---|---|
| SOLUÇÃO: retaludamento com criação de berma a 10 m de altura; implantação de canaletas de crista e pé de berma; implantação de escadas d'água; vegetação | | QUANTITATIVOS:<br>• 20.000 m <sup>3</sup> de movimento de terra;<br>• 200 m de canaletas;<br>• 50 m de escadas d'água;<br>• 1.250 m <sup>2</sup> de grama | |

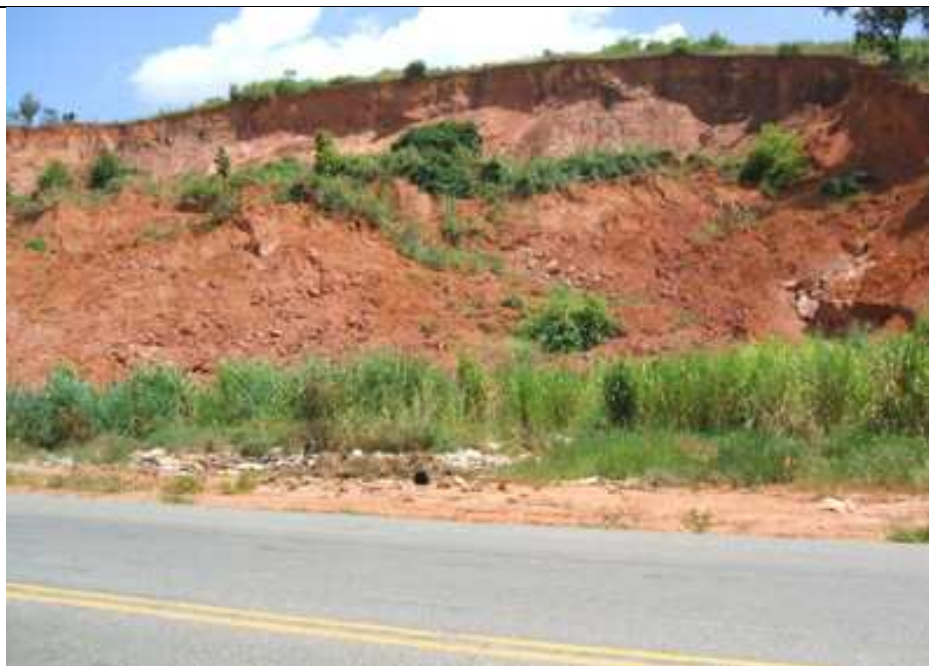
**COMENTÁRIOS:** Área de empréstimo de solos em operação.

O escorregamento junto à crista do talude avança além da faixa de servidão da rodovia.

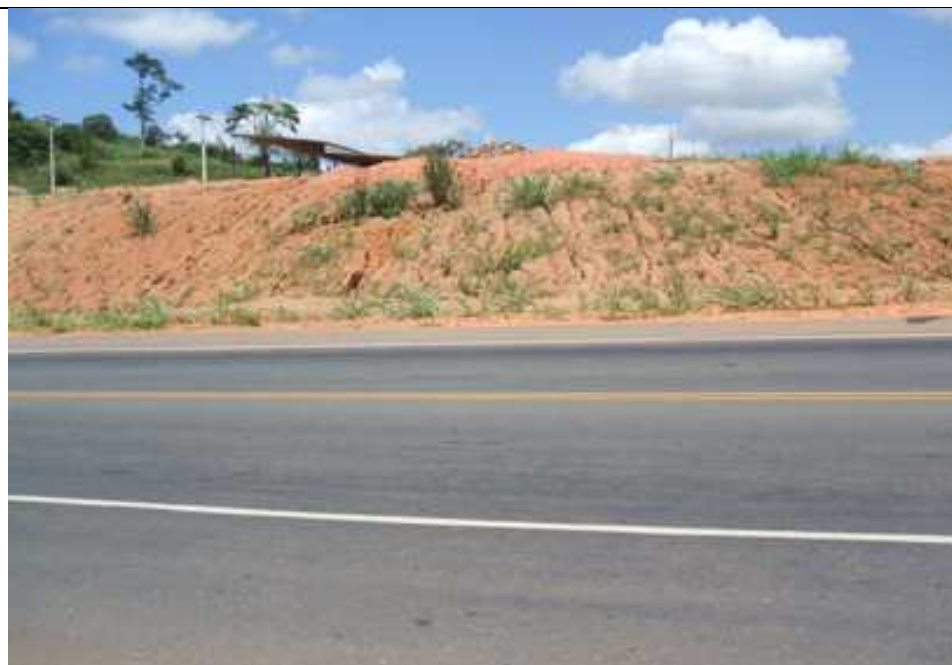
| GRUPO I – FAIXA DE DOMÍNIO E ÁREAS ADJACENTES | | | |
|---|---|---|---|
| DISCRIMINAÇÃO E CLASSIFICAÇÃO DO PROBLEMA: OF-65 | | | |

**COMENTÁRIOS:** Terrapleno construído no interior da faixa de servidão da rodovia, constituído por maciço o corpo de aterro que apresenta-se intensamente sulcado, denunciando sua erosão e o conseqüente carreamento de sedimentos ao acostamento/pista e sistema de drenagem da rodovia.

| GRUPO I – FAIXA DE DOMÍNIO E ÁREAS ADJACENTES | | | |
|---|---|---|---|
| SOLUÇÃO: Adequação e consolidação do terrapleno com implantação de sistema de drenagem, recuperação edáfica e vegetação dos taludes. | | QUANTITATIVOS | |

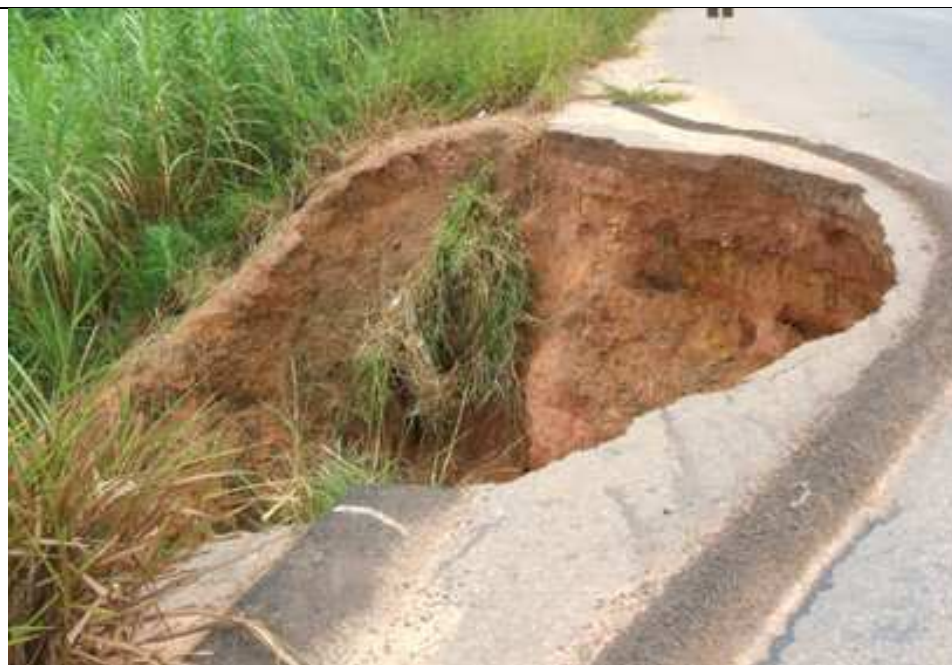
| GRUPO I – FAIXA DE DOMÍNIO E ÁREAS ADJACENTES | | | |
|---|---|---|---|
| DISCRIMINAÇÃO E CLASSIFICAÇÃO DO PROBLEMA: ER-18 | | | |

**COMENTÁRIOS:** Ruptura do corpo de aterro por solapamento de sua base, causando assoreamento da várzea do ribeirão Traíras.

| GRUPO I – FAIXA DE DOMÍNIO E ÁREAS ADJACENTES | | | |
|---|---|---|---|
| SOLUÇÃO: implantação de muro em gabiões na base do talude de aterro; reconstituição do aterro com solos argilosos compactados; plantio de gramíneas | | QUANTITATIVOS:<br>• 12 m <sup>3</sup> de gabiões<br>• 80 m <sup>3</sup> de movimento de terra;<br>• 30 m <sup>2</sup> de grama | |

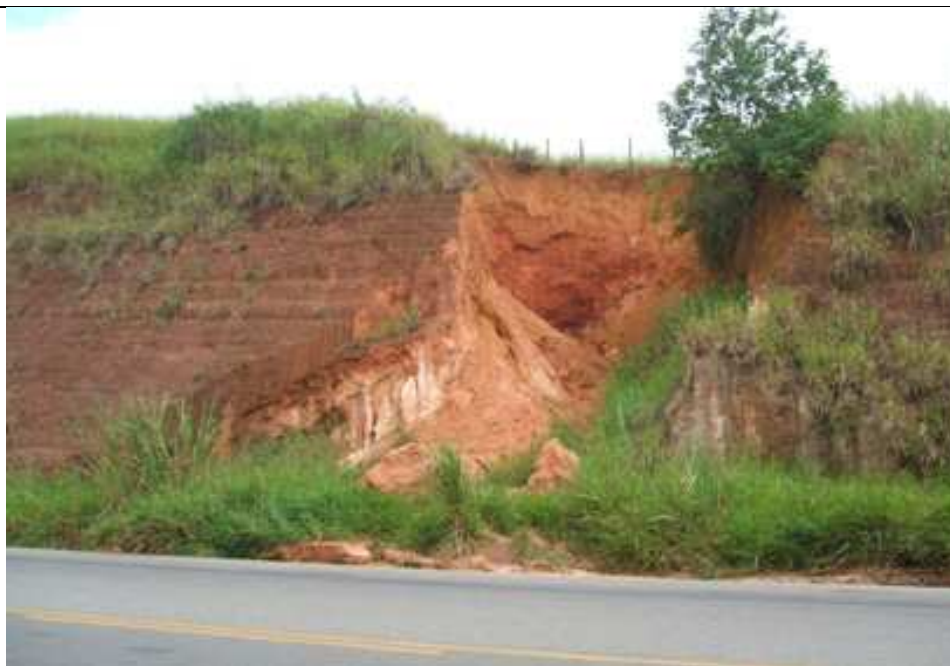
| GRUPO I – FAIXA DE DOMÍNIO E ÁREAS ADJACENTES | | | |
|---|---|---|---|
| DISCRIMINAÇÃO E CLASSIFICAÇÃO DO PROBLEMA: AE | | | |

**COMENTÁRIOS:** Trata-se de empréstimo de solos recente, remanescendo taludes verticais junto ao limite da faixa de domínio.

| GRUPO I – FAIXA DE DOMÍNIO E ÁREAS ADJACENTES | | | |
|---|---|---|---|
| <b>SOLUÇÃO:</b> reconstituição do trecho do talude (obturação) com sacos de solo-cimento | | <b>QUANTITATIVOS:</b><br>• 750 m <sup>3</sup> de sacos de solo-cimento | |

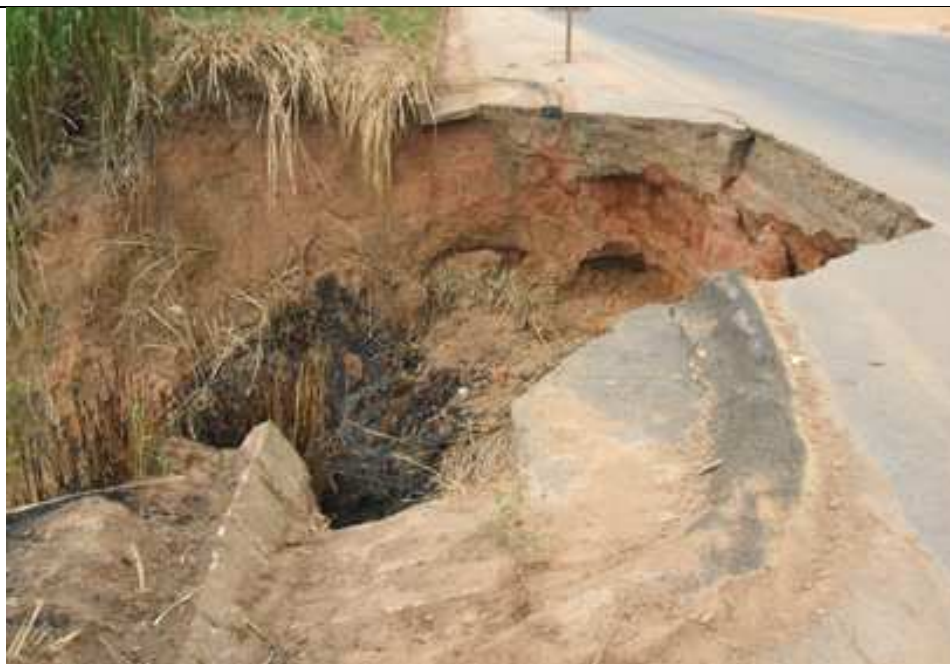
| GRUPO I – FAIXA DE DOMÍNIO E ÁREAS ADJACENTES | | | |
|---|---|---|---|
| DISCRIMINAÇÃO E CLASSIFICAÇÃO DO PROBLEMA: ES-24 | | | |

**COMENTÁRIOS:** Assoreamento do ribeirão Traíras ou Caratinga junto à travessia de córrego sob a rodovia.

| GRUPO I – FAIXA DE DOMÍNIO E ÁREAS ADJACENTES | | | |
|---|---|---|---|
| <b>SOLUÇÃO:</b> proteção da base do aterro com muro de gabiões (h=1,0 m); reconstrução do aterro com solos argilosos compactados; vegetação com gramíneas | | <b>QUANTITATIVOS:</b><br>• 21 m <sup>3</sup> de gabiões em caixa;<br>• 120 m <sup>3</sup> de movimento de terra: | |

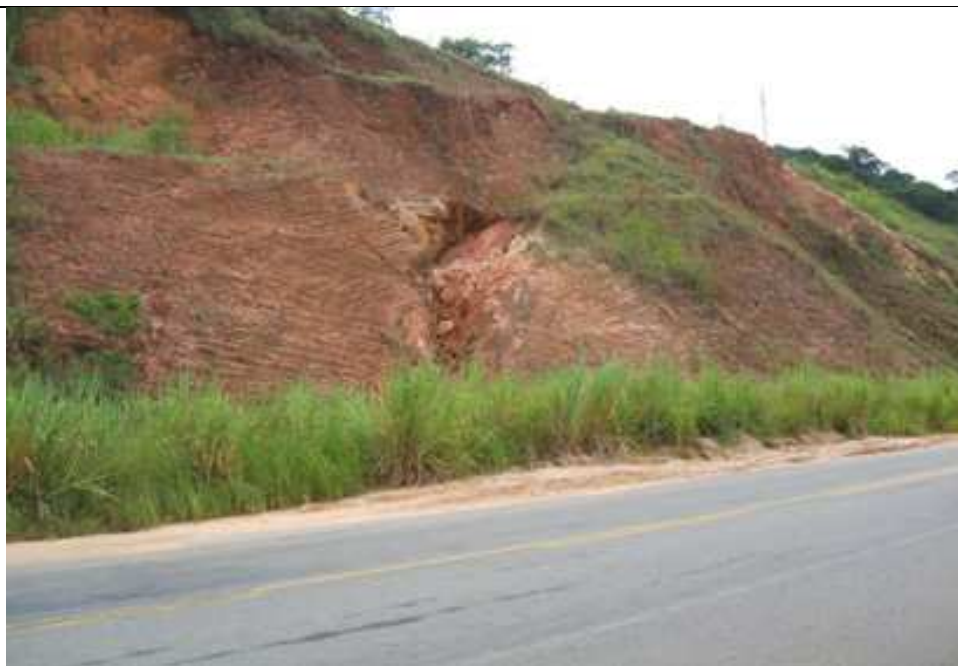
| GRUPO I – FAIXA DE DOMÍNIO E ÁREAS ADJACENTES | | | |
|---|---|---|---|
| DISCRIMINAÇÃO E CLASSIFICAÇÃO DO PROBLEMA: ER-05 | | | |

**COMENTÁRIOS:** Erosão propiciada por estruturas reliquias da rocha. Assoreamento de canaleta e acostamento por sedimentos arenosos.

| GRUPO I – FAIXA DE DOMÍNIO E ÁREAS ADJACENTES | | | |
|---|---|---|---|
| SOLUÇÃO: preenchimento da ravina com solo-cimento | | QUANTITATIVOS:<br>• 05 m <sup>3</sup> de solo-cimento | |

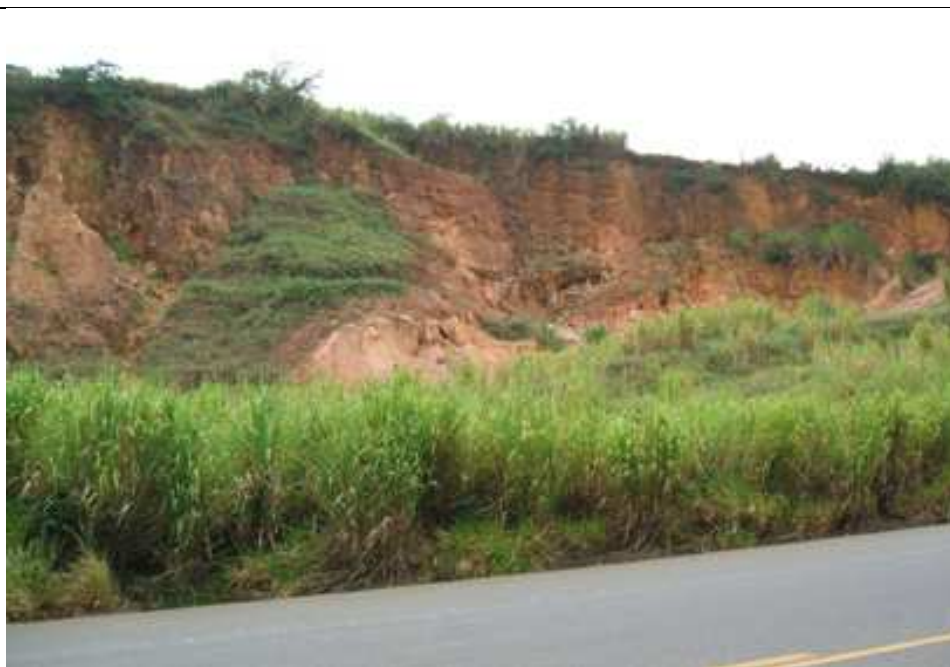
| GRUPO I – FAIXA DE DOMÍNIO E ÁREAS ADJACENTES | | | |
|---|---|---|---|
| DISCRIMINAÇÃO E CLASSIFICAÇÃO DO PROBLEMA: ES-37 | | | |

**COMENTÁRIOS:** O talude situa-se no limite da faixa de domínio da rodovia, alguns escorregamentos adentrando terrenos de terceiros.

| GRUPO I – FAIXA DE DOMÍNIO E ÁREAS ADJACENTES | | | |
|---|---|---|---|
| SOLUÇÃO: retaludamento; implantação de canaletas de crista e escadas d'água; vegetação com gramíneas | | QUANTITATIVOS:<br>• 2.500 m <sup>3</sup> de movimento de terra;<br>• 60 m de canaletas;<br>• 40 m de escadas d'água;<br>• 1.500 m <sup>2</sup> de grama | |

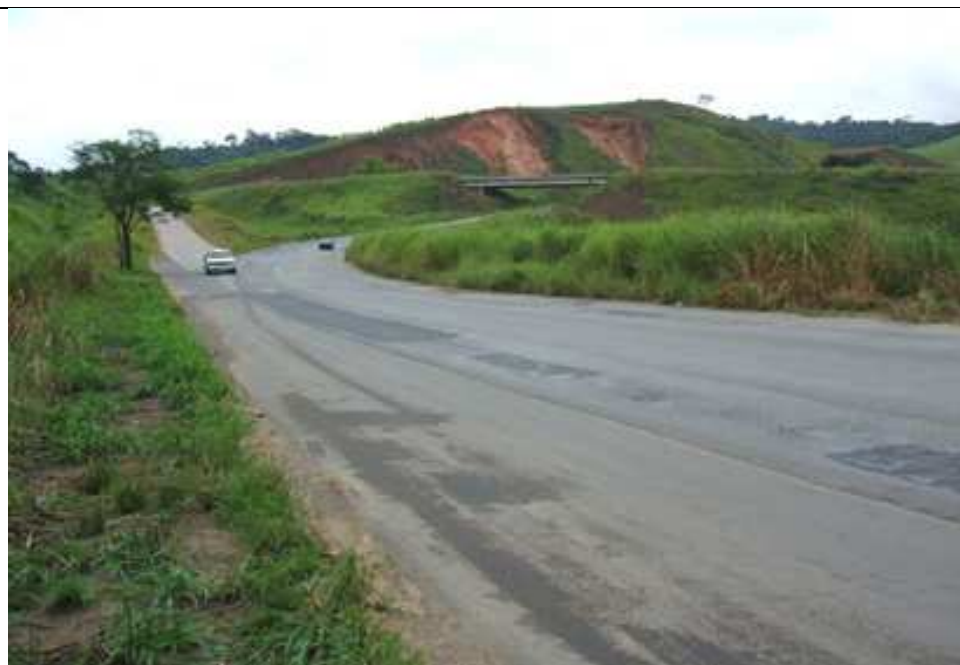
**COMENTÁRIOS:** Escorregamentos ultrapassam a faixa de servidão da rodovia.

| GRUPO I – FAIXA DE DOMÍNIO E ÁREAS ADJACENTES | | | |
|---|---|---|---|
| <b>SOLUÇÃO:</b> retaludamento com implantação de berma a 10,0 m de altura; implantação de canaletas de crista e de berma; implantação de escadas d'água; vegetação com gramíneas | | <b>QUANTITATIVOS;</b><br>• 2.000 m <sup>3</sup> de movimento de terra;<br>• 50 m de canaletas;<br>• 50 m de escadas d'água;<br>• 600 m <sup>2</sup> de grama | |

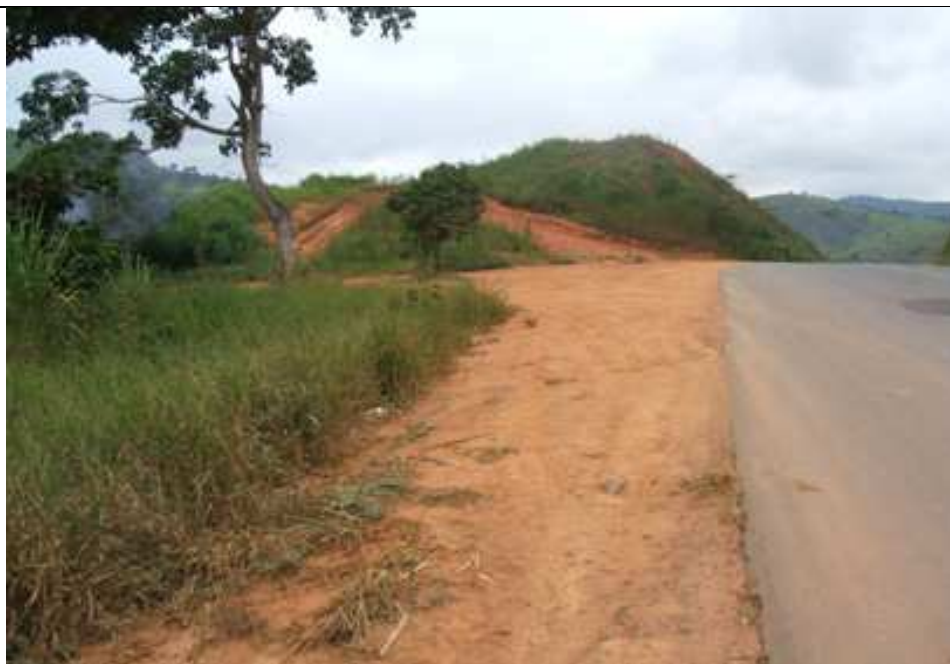
| GRUPO I – FAIXA DE DOMÍNIO E ÁREAS ADJACENTES | | | |
|---|---|---|---|
| DISCRIMINAÇÃO E CLASSIFICAÇÃO DO PROBLEMA: AI-61 | | | |

**COMENTÁRIOS:** Rompimento de pista (crista de aterro) em trecho abandonado de rodovia (extensão de 300 m). Assoreamento de várzea e do ribeirão Traíras.  
Atribui-se o escorregamento por solapamento da base do talude provocada por cheias do ribeirão Traíras.

| GRUPO I – FAIXA DE DOMÍNIO E ÁREAS ADJACENTES | | | |
|---|---|---|---|
| SOLUÇÃO: proteção da base do aterro com muro de gabiões (h=1,0 m); reconstrução do aterro com solos argilosos compactados; vegetação com gramíneas | | QUANTITATIVOS:<br>• 30 m <sup>3</sup> de gabiões em caixa;<br>• 1.500 m <sup>3</sup> de movimento de terra: | |

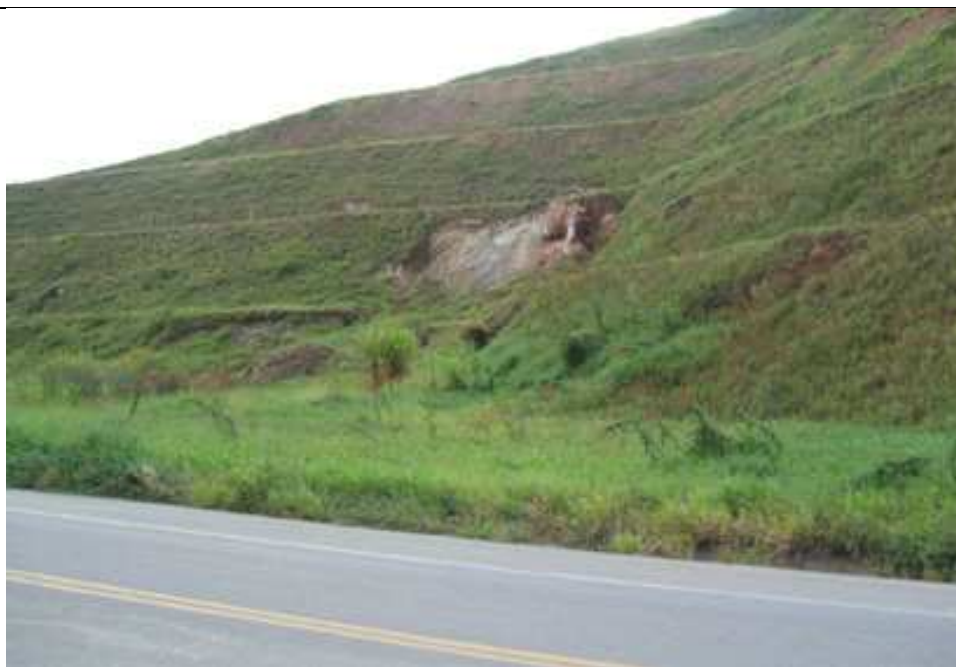
**COMENTÁRIOS:** Acesso irregular em encosta provoca assoreamento de canaletas e acostamento de pista.

| GRUPO I – FAIXA DE DOMÍNIO E ÁREAS ADJACENTES | | | |
|---|---|---|---|
| <b>SOLUÇÃO:</b> construção de camalhões ao longo do acesso, de forma a diminuir a velocidade de escoamento das águas pluviais | | <b>QUANTITATIVOS:</b><br>• 15 m <sup>3</sup> de movimento de terra | |

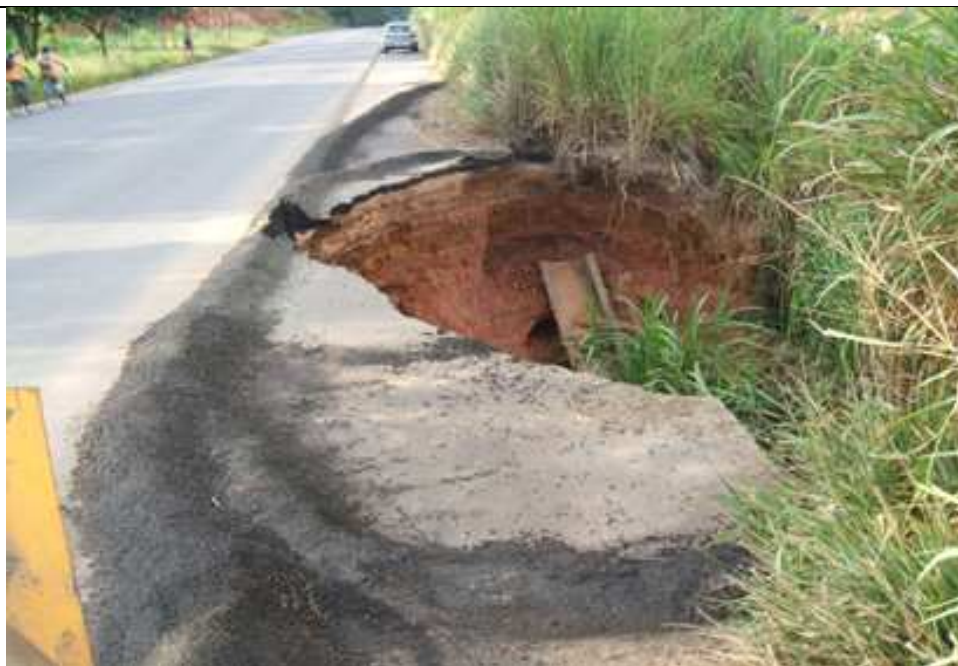
**COMENTÁRIOS:** Desplacamentos de saprolito ao longo da foliação rochosa.

| GRUPO I – FAIXA DE DOMÍNIO E ÁREAS ADJACENTES | | | |
|---|---|---|---|
| <b>SOLUÇÃO:</b> reconstituição do trecho do talude (obturação) com sacos de solo-cimento | | <b>QUANTITATIVOS:</b><br>• 50 m <sup>3</sup> de sacos de solo-cimento | |

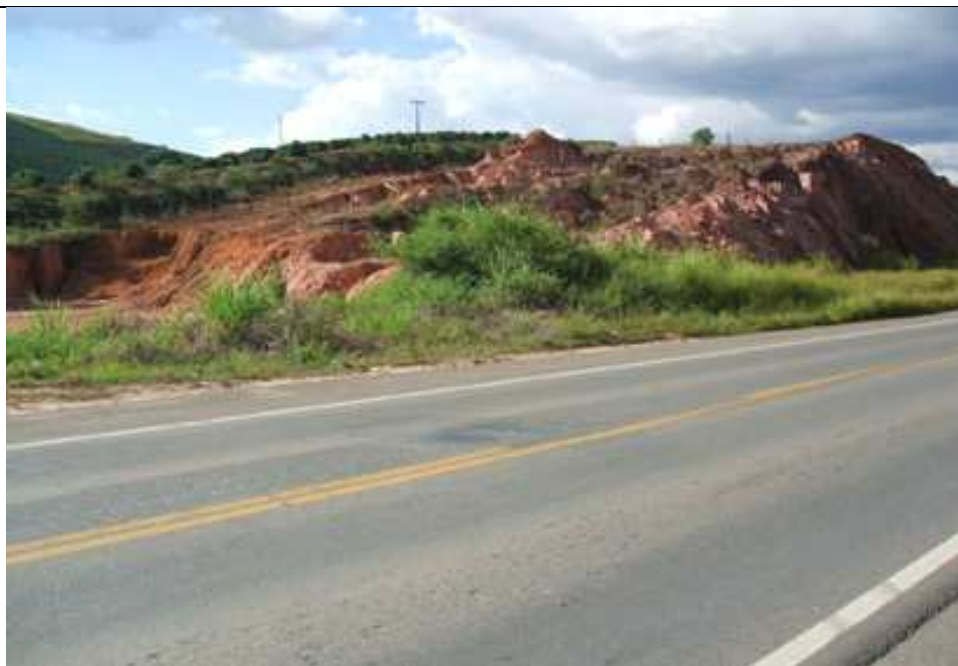
**COMENTÁRIOS:** Assoreamento de várzea a jusante.

| GRUPO I – FAIXA DE DOMÍNIO E ÁREAS ADJACENTES | | | |
|---|---|---|---|
| SOLUÇÃO: Reparo da OAC e reconstrução do corpo de aterro com solos argilosos compactados; vegetação com gramíneas | | QUANTITATIVOS:<br>• 100 m <sup>3</sup> de movimento de terra;<br>• 15 m <sup>2</sup> de grama | |

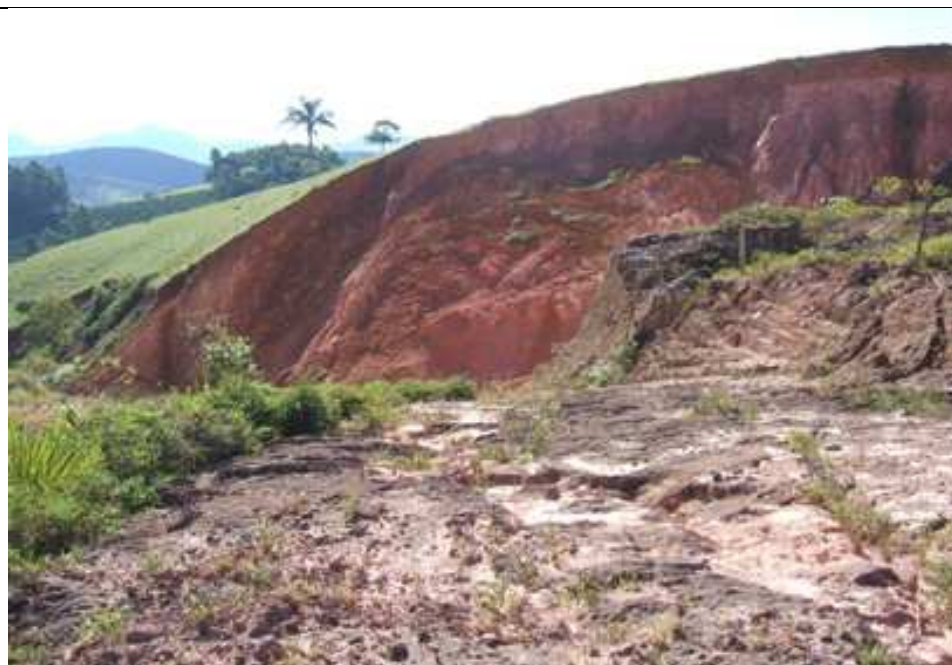
**COMENTÁRIOS:** A erosão em sulcos da crista do talude ultrapassa o limite da faixa de servidão da rodovia. Utilização da área como empréstimo de solos. O trecho entre Muriaé e o km 614,5 está em obras.

| <b>SOLUÇÃO:</b> regularização do terrapleno e utilização de solos argilosos (primeiro plano à esquerda) para posterior cobertura do mesmo); plantio de gramíneas | <b>QUANTITATIVOS:</b><br>• 2.000 m <sup>3</sup> de movimento de terra;<br>• 600 m <sup>2</sup> de grama |

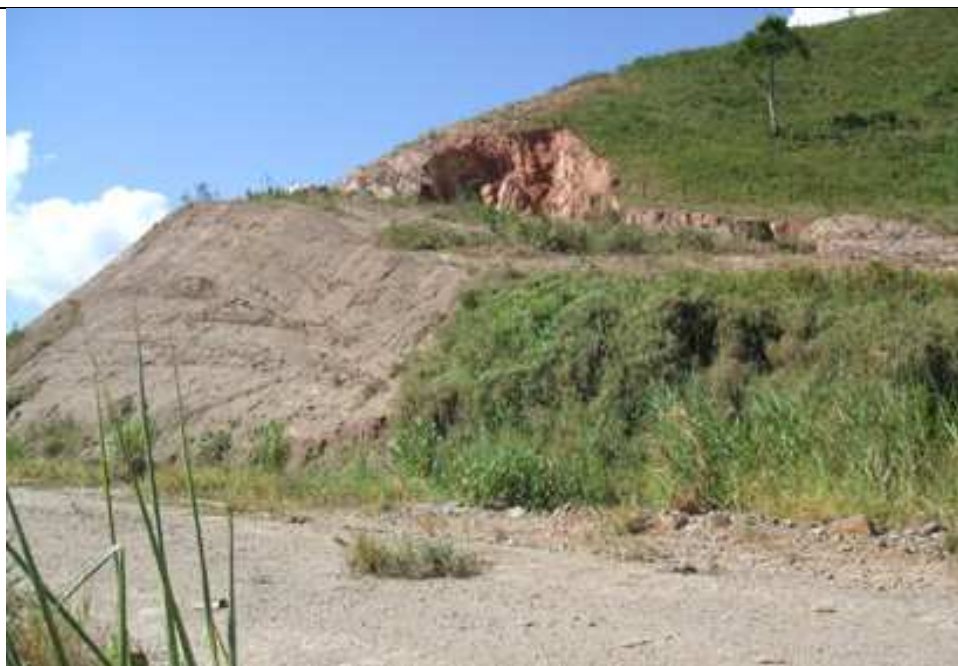
**COMENTÁRIOS:** Assoreamento de canaleta e acostamento. Obras no km 645,8. O trecho entre o km 614,5 e Muriaé está em obras. Rompimento de aterro no km 661 encontra-se em obras.

| GRUPO I – FAIXA DE DOMÍNIO E ÁREAS ADJACENTES | | | |
|---|---|---|--|
| | | <ul style="list-style-type: none"> <li>• 600 m<sup>3</sup> de sacos de solo-cimento;</li> <li>• 200 m<sup>2</sup> de geogrelhas;</li> <li>• 200 m<sup>2</sup> de grama.</li> </ul> | |

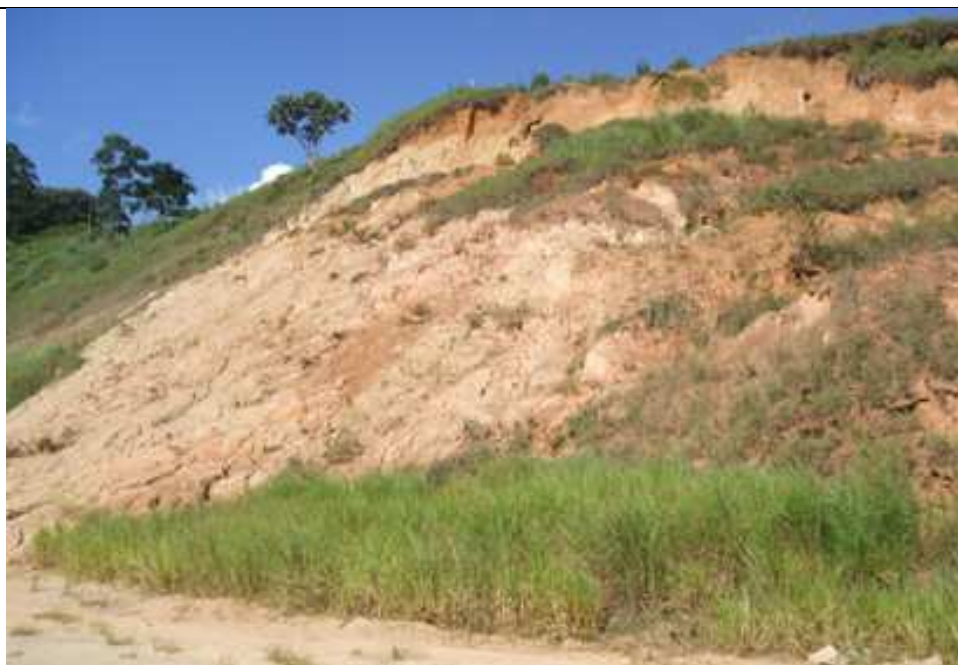
**COMENTÁRIOS:** A erosão no talude superior adentra o limite da faixa de servidão da rodovia. O trecho entre o km 614,5 e Muriaé está em obras

| GRUPO I – FAIXA DE DOMÍNIO E ÁREAS ADJACENTES | | | |
|---|---|---|---|
| | | <ul style="list-style-type: none"> <li>• 2.500 m<sup>3</sup> de movimento de terra;</li> <li>• 100 m de canaleta;</li> <li>• 1.000 m<sup>2</sup> de grama</li> </ul> | |

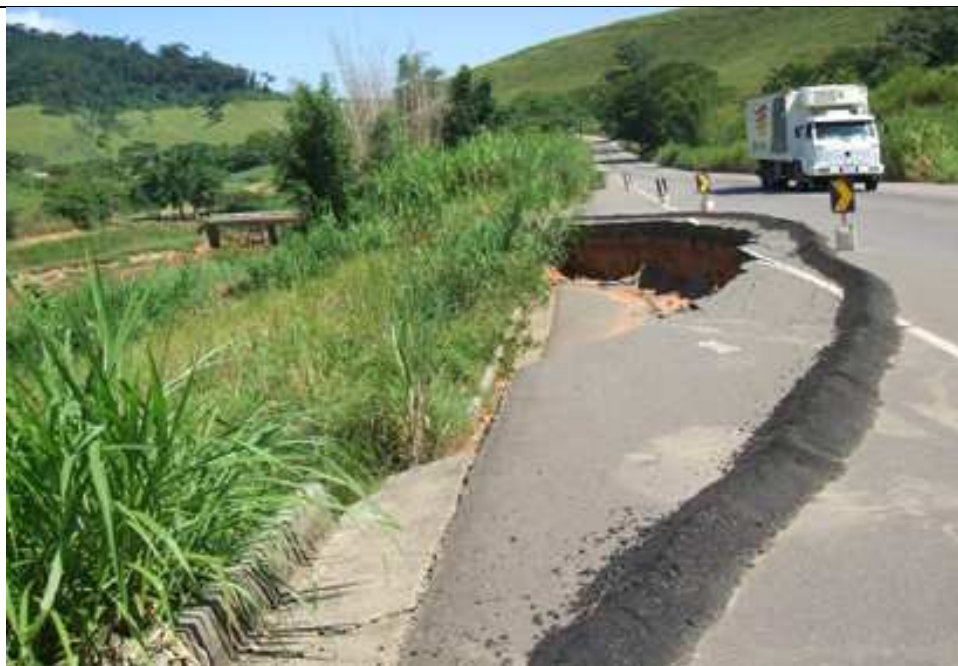
**COMENTÁRIOS:** A erosão adentra o limite da faixa de servidão da rodovia.

| GRUPO I – FAIXA DE DOMÍNIO E ÁREAS ADJACENTES | | | |
|---|---|---|---|
| SOLUÇÃO: retaludamento da porção afetada por erosão; implantação de canaleta de crista e escada d'água até o sopé da encosta | | QUANTITATIVOS:<br>• 2.000 m <sup>3</sup> de movimento de terra<br>• 30 m de canaletas;<br>• 50 m de escada d'água | |

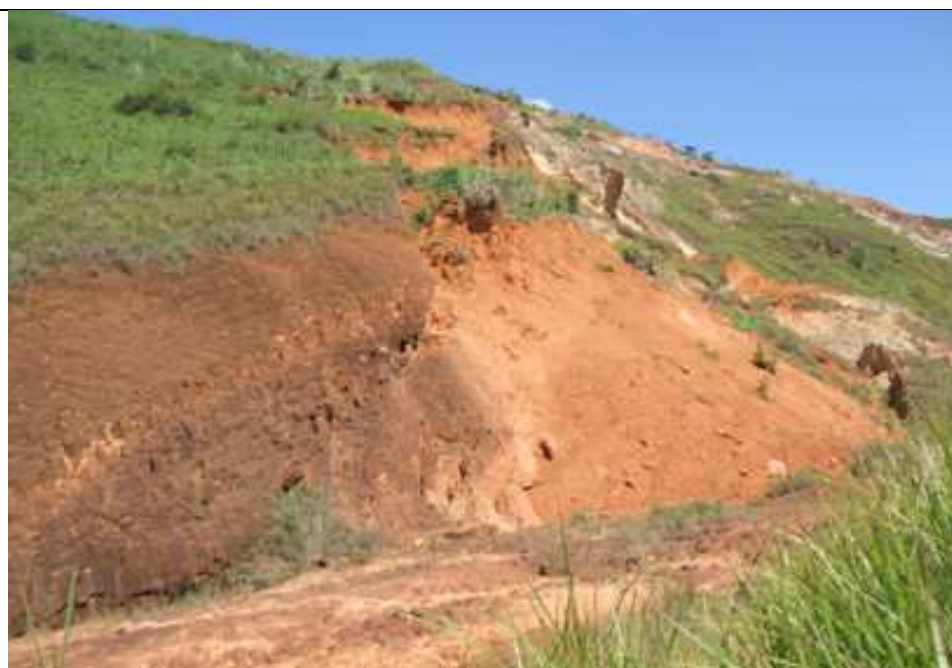
**COMENTÁRIOS:** Atribui-se o recalque à saturação dos solos da base do corpo de aterro por extravasão de ribeirão a jusante. Assoreamento do ribeirão.

- 1.000 m<sup>3</sup> de movimento de terra
- 20 m<sup>3</sup> de gabiões caixa;
- 150 m<sup>2</sup> de grama;
