# PESQUISAS E ESTUDOS DE VIABILIDADE DE PPP

## Sistema Rodoviário Federal - Minas Gerais

*Produto 6A*  
**ESTUDOS AMBIENTAIS**

Maio / 2007

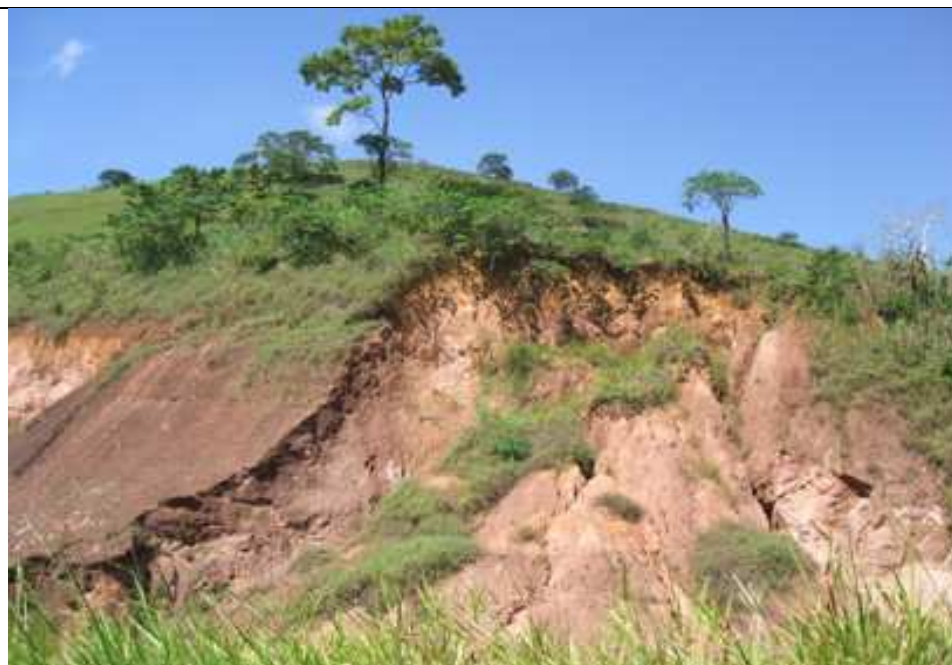
**COMENTÁRIOS:** Exploração de solos argilosos de antiga área de empréstimo. Assoreamento de borda de várzea

| GRUPO I – FAIXA DE DOMÍNIO E ÁREAS ADJACENTES | | | |
|---|---|---|---|
| <b>SOLUÇÃO:</b> após a exploração, os taludes afetados deverão ser reconformados e revegetados | | QUANTITATIVOS | |

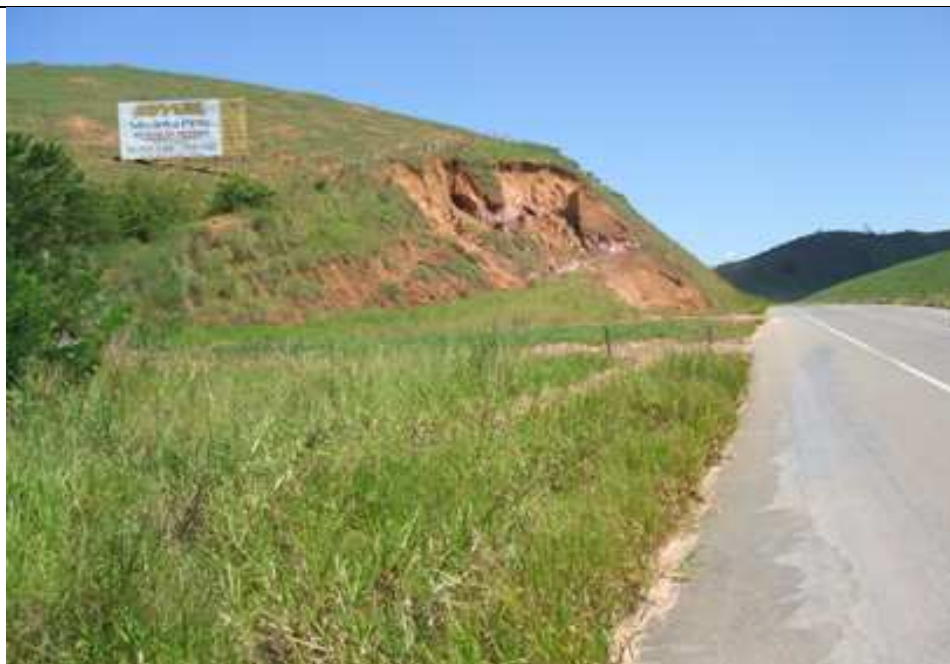
**COMENTÁRIOS:** A erosão junto á crista do talude adentra o limite da faixa de servidão da rodovia. Assoreamento de canaletas.

| GRUPO I – FAIXA DE DOMÍNIO E ÁREAS ADJACENTES | | | |
|---|---|---|---|
| SOLUÇÃO: retaludamento; implantação de canaletas de crista e de escada d'água; revegetação com gramíneas | | QUANTITATIVOS:<br>• 12.000 m <sup>3</sup> de movimento de terra<br>• 100 m de canaletas;<br>• 50 m de escadas d'água;<br>• 2.500 m <sup>2</sup> de grama | |

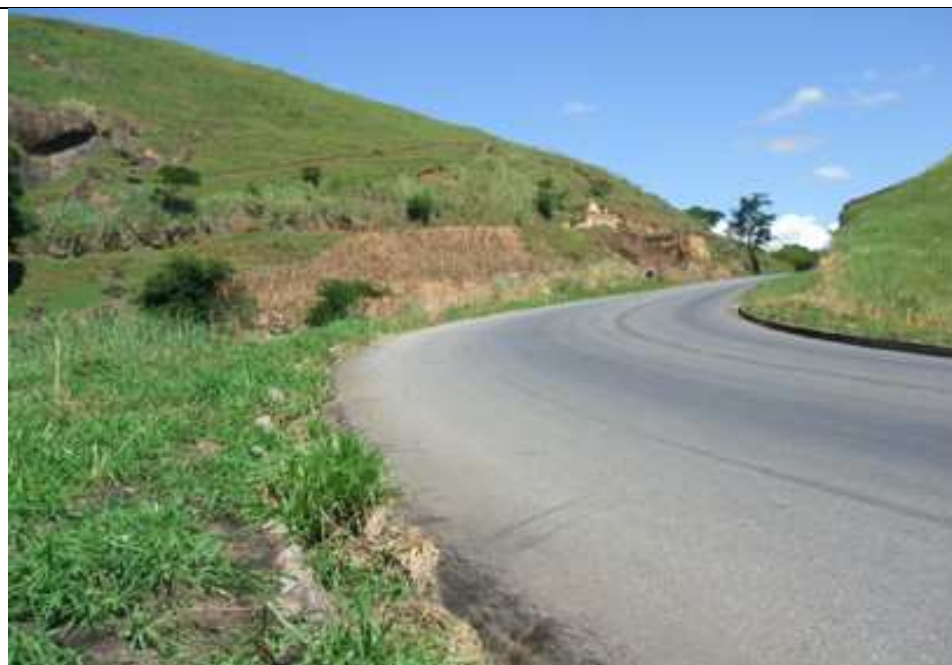
**COMENTÁRIOS:** As erosões avançam além do limite da faixa de domínio. Assoreamento de canaletas de drenagem.

| GRUPO I – FAIXA DE DOMÍNIO E ÁREAS ADJACENTES | | | |
|---|---|---|---|
| SOLUÇÃO: retaludamento; implantação de canaletas de crista e escada d'água; revegetação com gramíneas | | QUANTITATIVOS:<br>• 10.000 m <sup>3</sup> de movimento de terra;<br>• 50 m de canaletas;<br>• 25 m de escadas d'água;<br>• 1.000 m <sup>2</sup> de grama | |

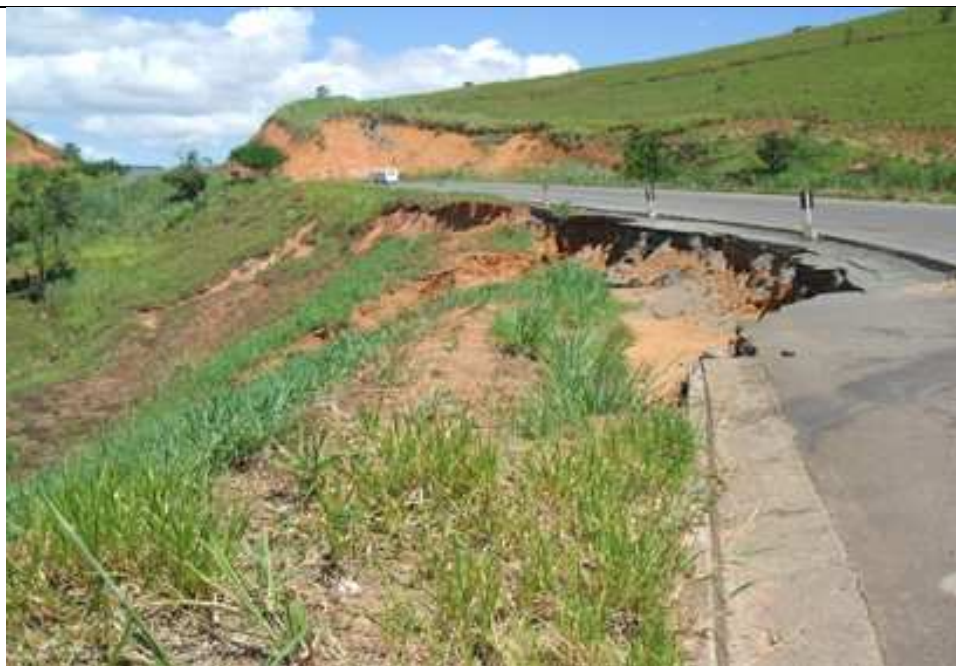
Erosão em solo de alteração de rochas graníticas.

A partir do km 698,0, logo após Muriaé, até o km 614,5, trecho da rodovia em obras.

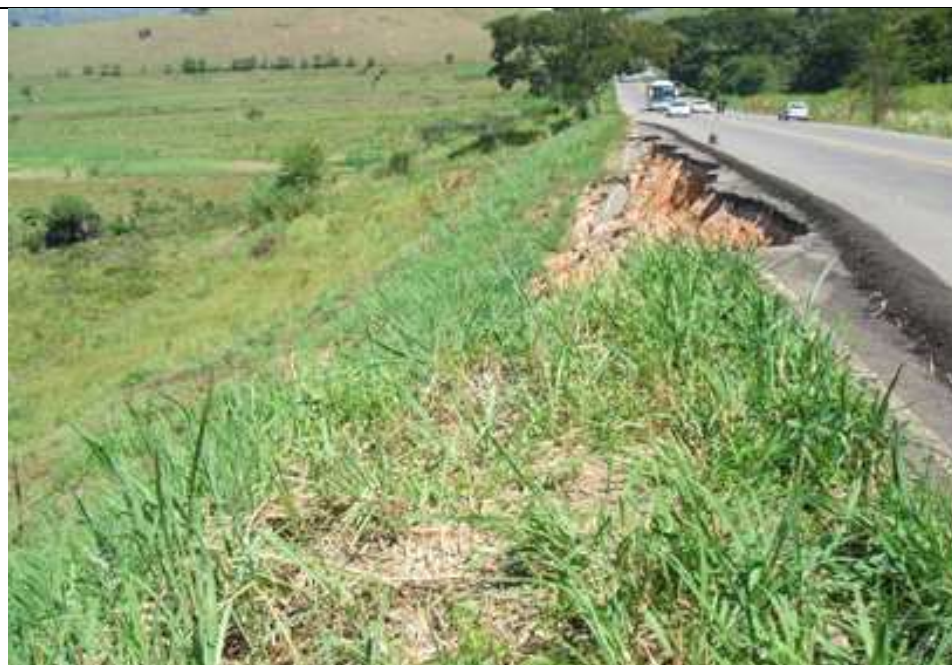
**COMENTÁRIOS:** Assoreamento das porções baixas.

| GRUPO I – FAIXA DE DOMÍNIO E ÁREAS ADJACENTES | | | |
|---|---|---|---|
| SOLUÇÃO: recomposição do trecho de aterro afetado com solos argilosos compactados; reconstituição do pavimento, guias e sarjetas; revegetação com gramíneas | | QUANTITATIVOS:<br>• 200 m <sup>3</sup> de movimento de terra;<br>• 60 m <sup>2</sup> de pavimento;<br>• 120 m <sup>2</sup> de grama | |

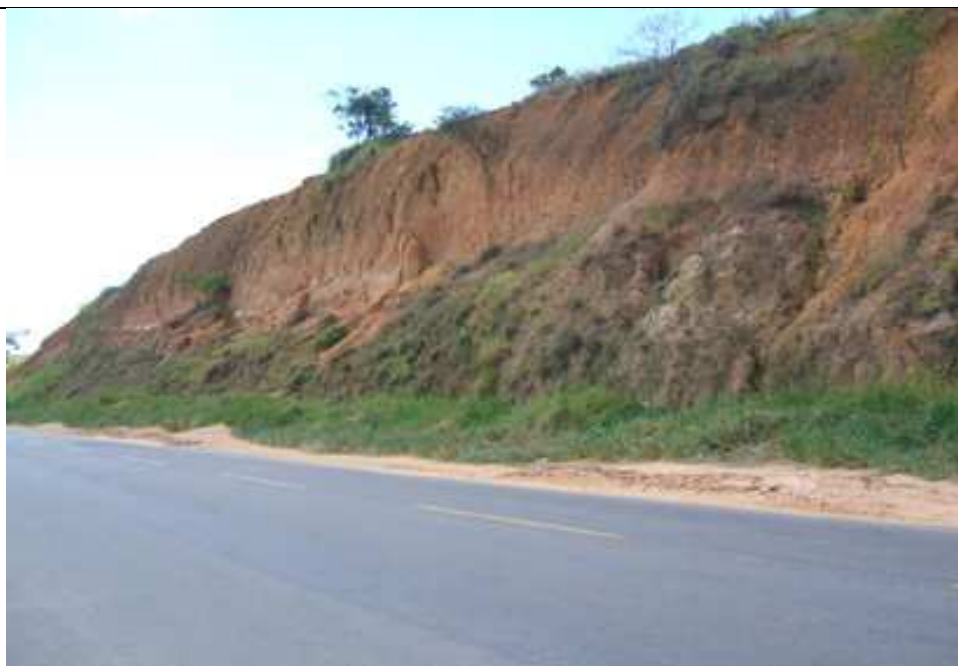
**COMENTÁRIOS:** Ravina na porção superior do talude avança sobre o limite da faixa de servidão. Assoreamento de acostamento e canaleta junto à caixa de passagem.

| GRUPO I – FAIXA DE DOMÍNIO E ÁREAS ADJACENTES | | | |
|---|---|---|---|
| SOLUÇÃO: retaludamento localizado para regularização do talude; implantação de escada d'água; vegetação com gramíneas | | QUANTITATIVOS:<br>• 300 m <sup>3</sup> de movimento de terra;<br>• 15 m de escada d'água;<br>• 100 m <sup>2</sup> de grama | |

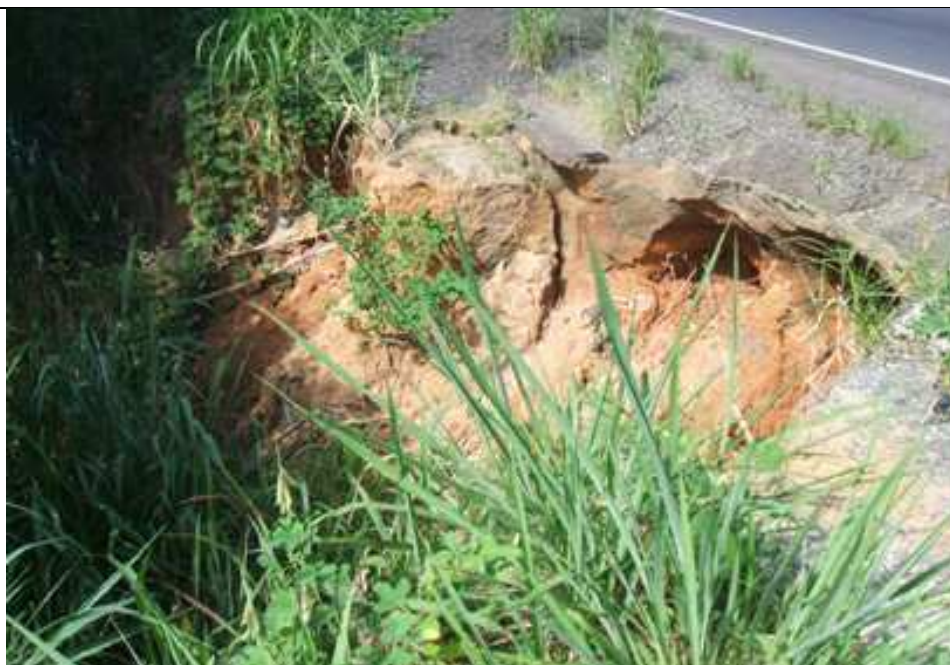
**COMENTÁRIOS:** Assoreamento de canaletas e acostamento/pista da estrada. A remoção do assoreamento da pista gera pequenos depósitos de areia às margens da estrada, os quais, por ameaçar de assoreamento córrego a jusante, devem ser removidos.

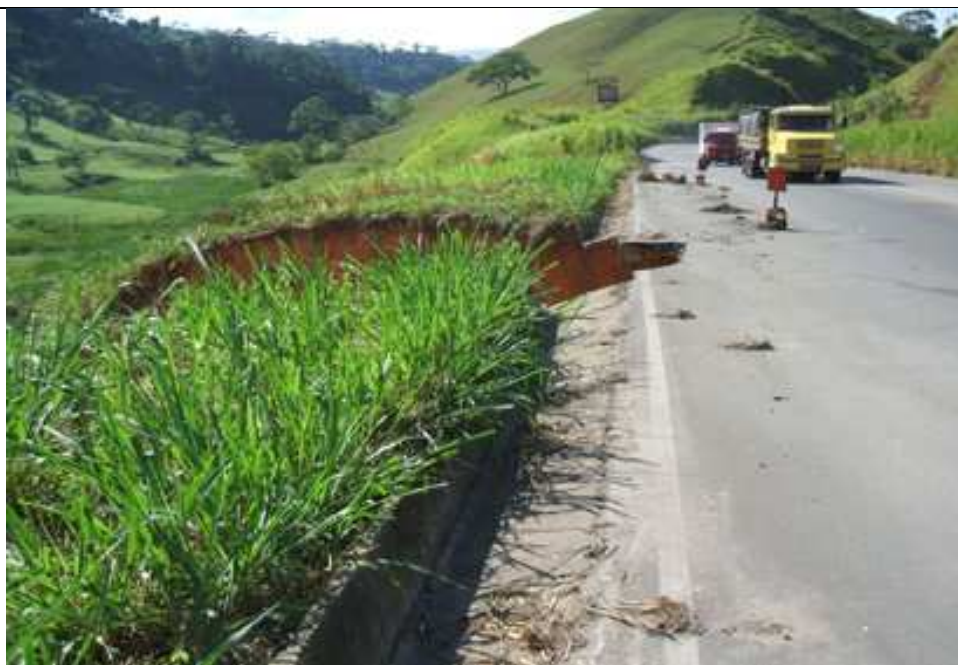
**COMENTÁRIOS:** Ravina na porção superior do talude avança sobre o limite da faixa de servidão.

| GRUPO I – FAIXA DE DOMÍNIO E ÁREAS ADJACENTES | | | |
|---|---|---|---|
| SOLUÇÃO: retaludamento localizado para regularização do talude; implantação de escada d'água; vegetação com gramíneas | | QUANTITATIVOS:<br>• 300 m <sup>3</sup> de movimento de terra;<br>• 15 m de escada d'água;<br>• 100 m <sup>2</sup> de grama | |

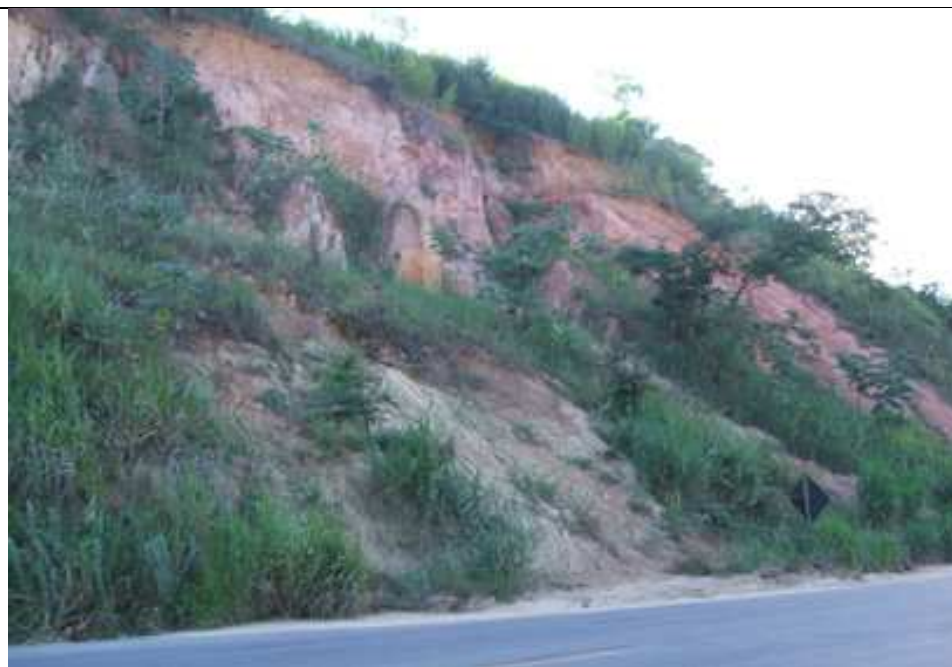
**COMENTÁRIOS:** Assoreamento de canaleta de drenagem e acostamento.

| GRUPO I – FAIXA DE DOMÍNIO E ÁREAS ADJACENTES | | | |
|---|---|---|---|
| SOLUÇÃO: construção de muro de arrimo em gabiões no pé do talude (h=1,5 m); reconstituição da geometria do talude com solos argilosos compactados; plantio de gramíneas | | QUANTITATIVOS:<br>• 60 m <sup>3</sup> de gabiões em caixa;<br>• 300 m <sup>3</sup> de movimento de terra;<br>• 120 m <sup>2</sup> de grama | |

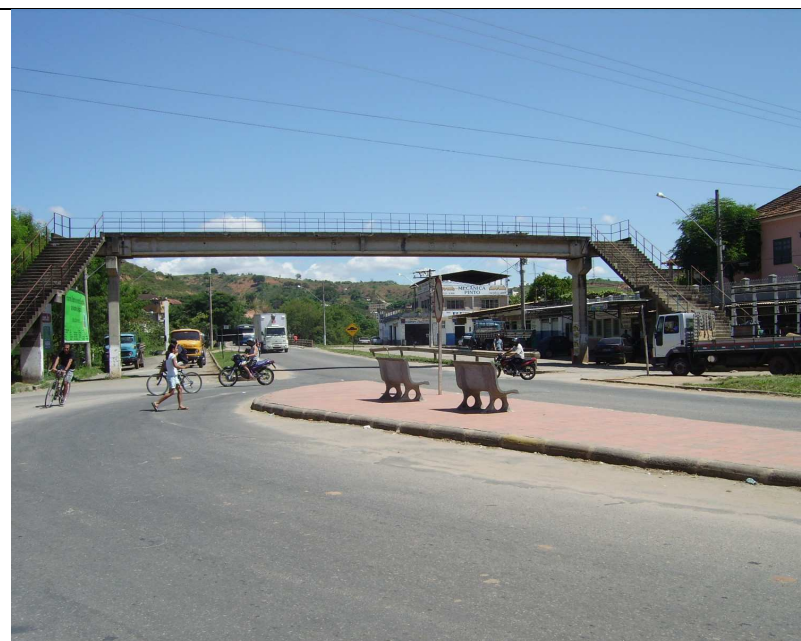
**Figura 3 – A despeito da existência da passarela de pedestres o tráfego de pedestres continua sendo feito à “sombra” da mesma.**

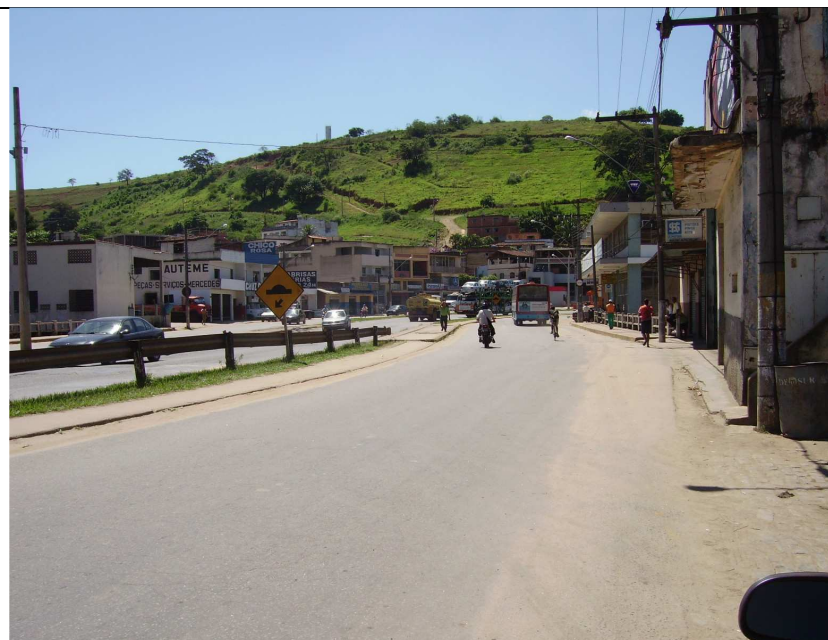
Figura 4 – As edificações e infraestruturas da cidade margeiam a pista da rodovia sem condições para absorver as demandas do tráfego urbano.

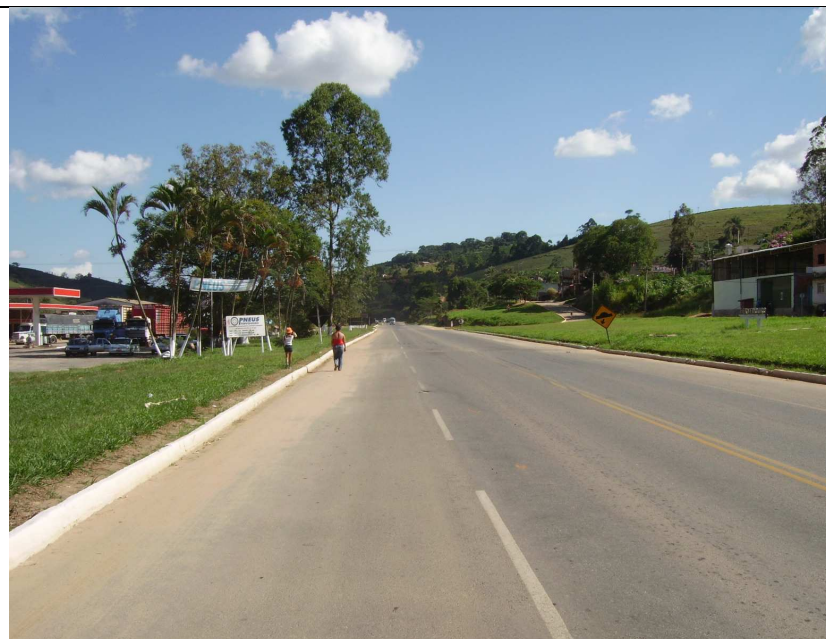
**Figura 5 – Travessia da BR 116 pela área urbana de Fervedouro.**  
Note-se ausência de qualquer dispositivo de travessia e conversão de tráfego urbano.

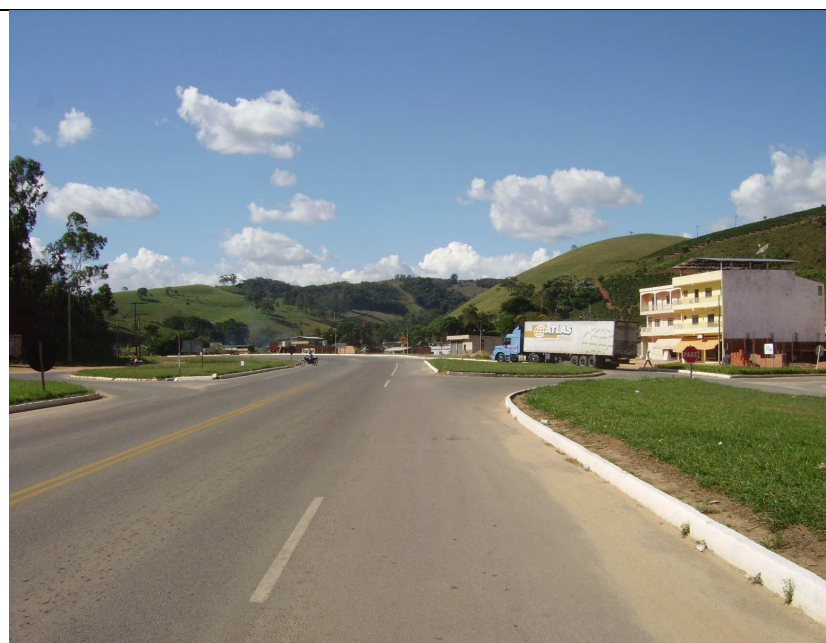
Figura 6 - Tráfego de pedestres cruzando a pista sem dispositivos de travessia nas pistas e nos canteiros.

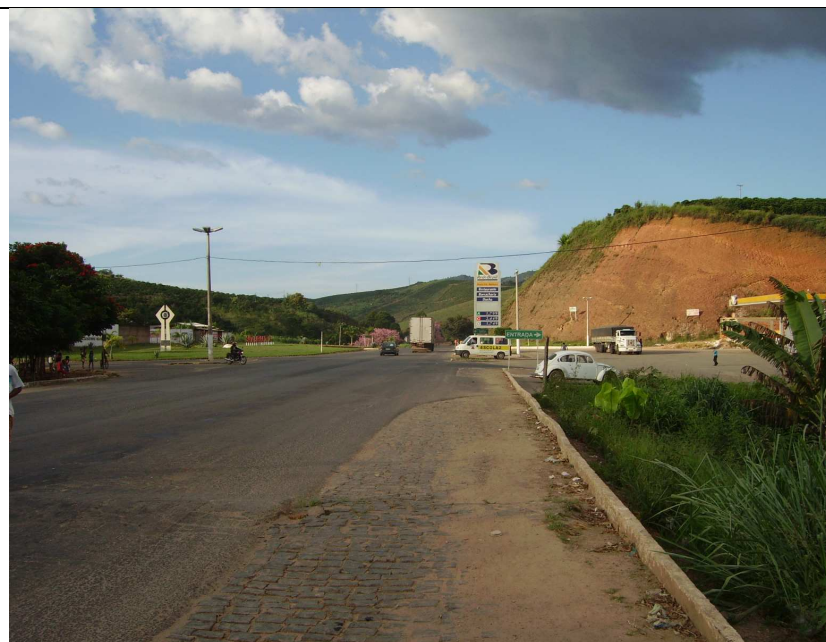
Figura 9 - É precária a infraestrutura de integração dos tráfegos rodoviário e local.

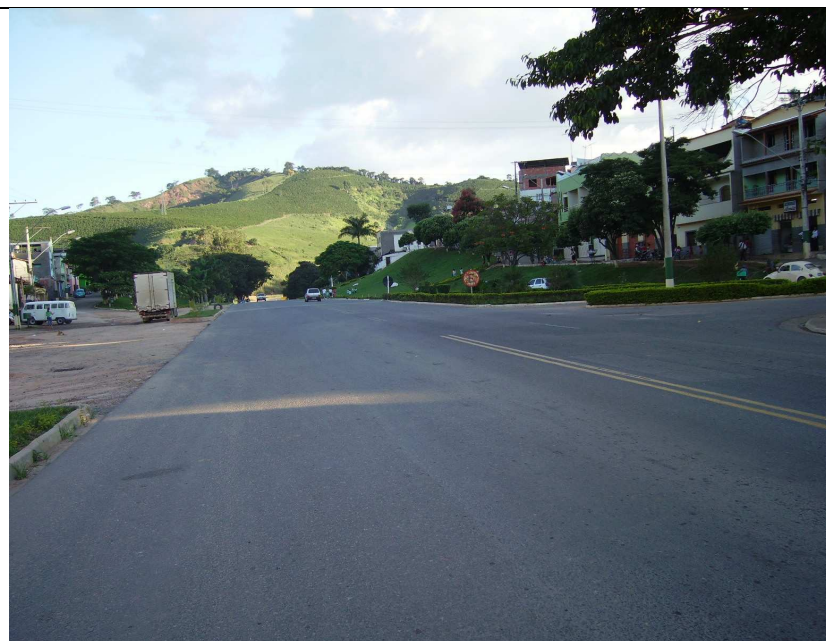
**Figura 11 -** Nota-se a ausência de vias marginais e de dispositivos de acesso e retorno adequados. Além disso, total falta de placas informativas.

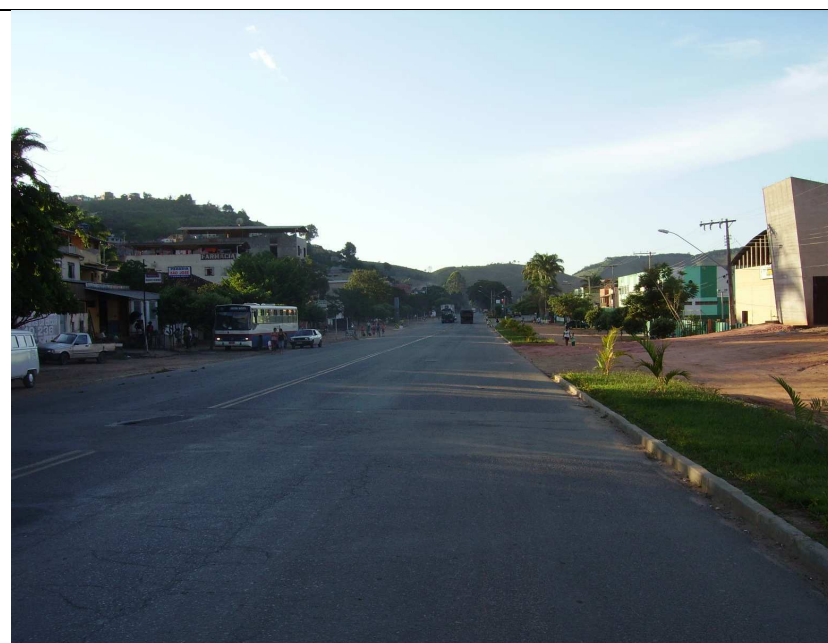
Figura 12 - Embora não ocorra tráfego urbano intenso, os riscos de acidentes estão presentes. A ausência de sinalização é um fator de risco.

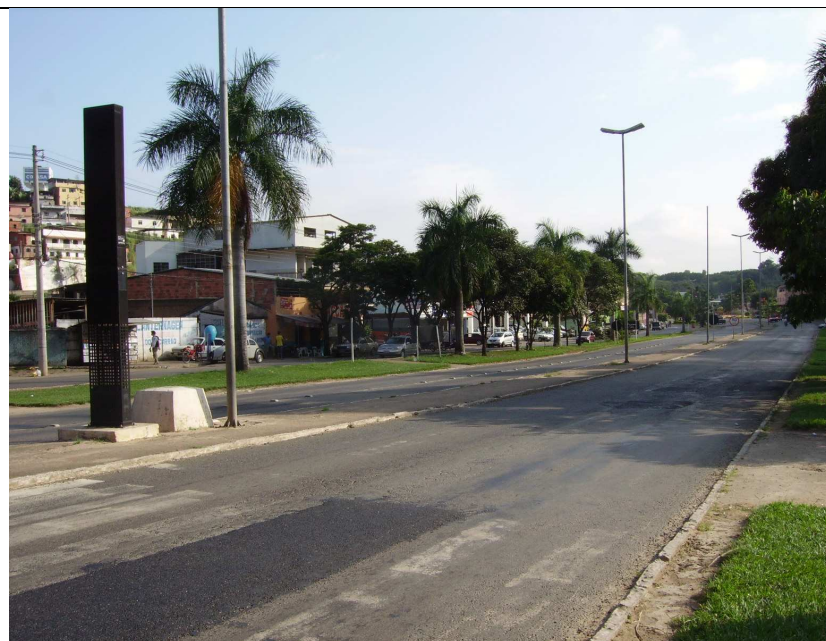
Figura 14 - A lombada eletrônica no início da área urbana indica uma velocidade máxima de 50km/h.

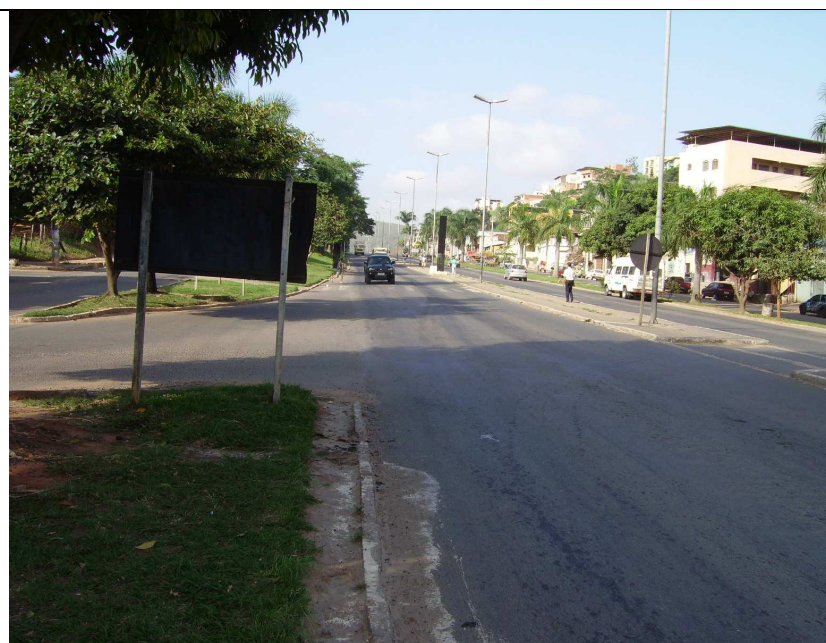
Figura 15 - A descontinuidade da via marginal obriga o tráfego local a utilizar a rodovia para conversões e percursos.

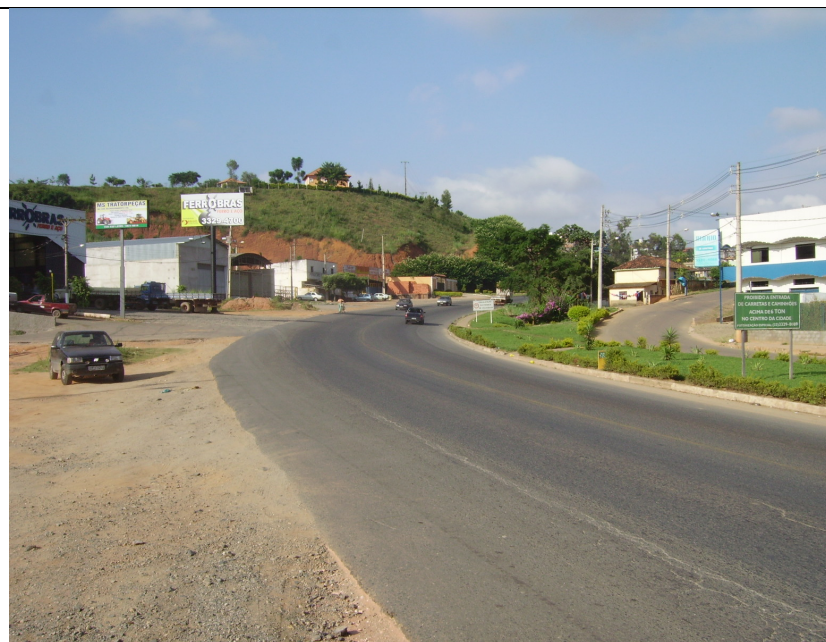
Figura 16 - A descontinuidade da via marginal obriga o tráfego local a utilizar a rodovia para conversões e percursos.

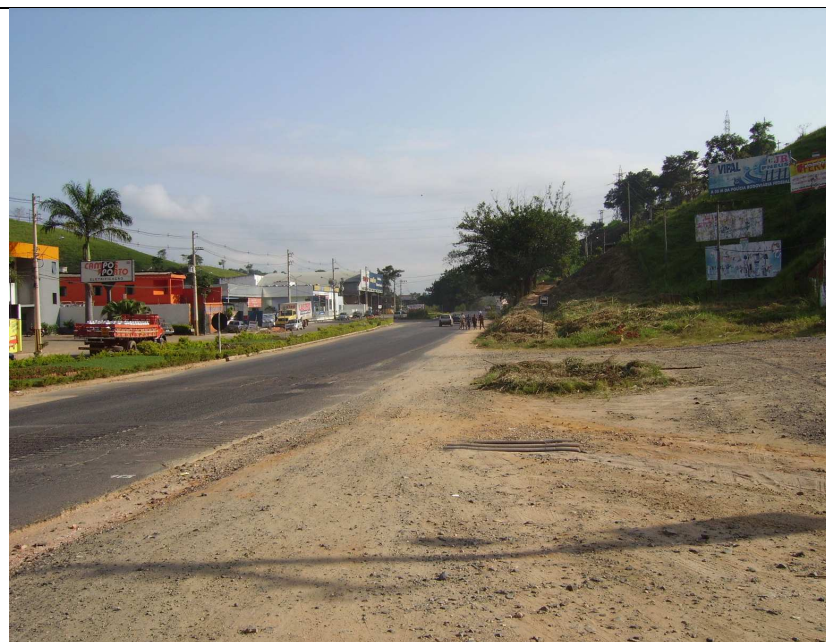
Figura 17 - Condições de acesso indefinidas e parca sinalização geram conflitos entre tráfego rodoviário e local.

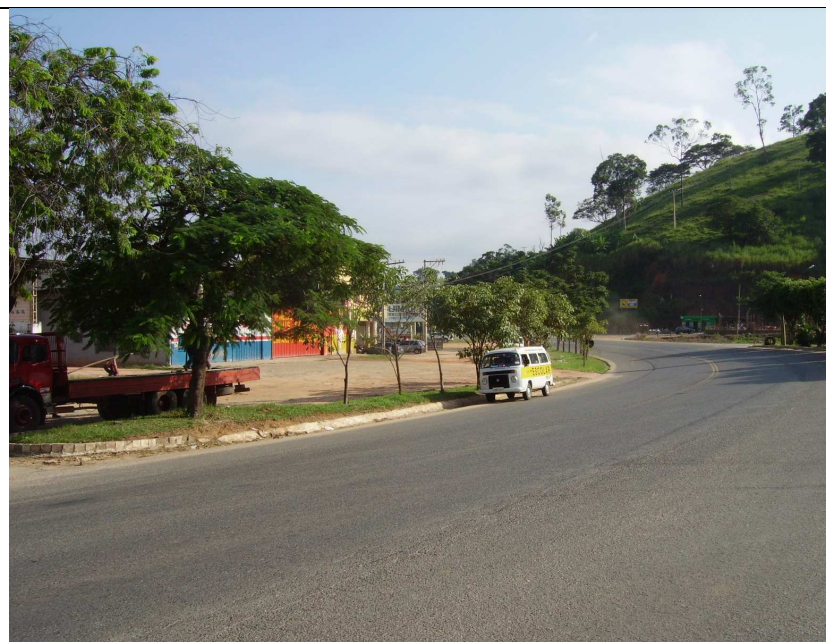
Figura 18 - Estacionamento de veículos locais no acostamento da rodovia geram riscos de acidente. Fim da área urbana de Caratinga.

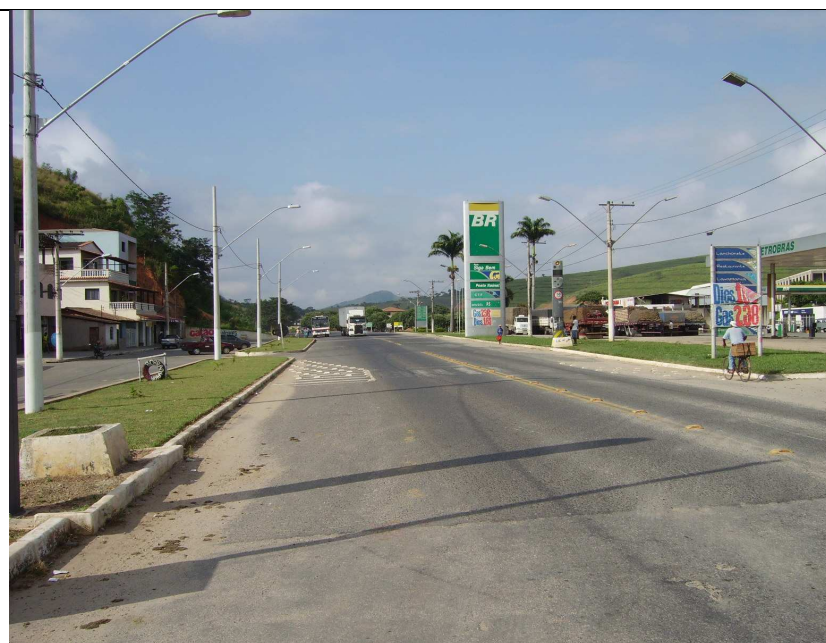
Figura 19 - A profusão de propaganda comercial contrasta com a ausência de sinalização informativa e orientativa do usuário da rodovia.

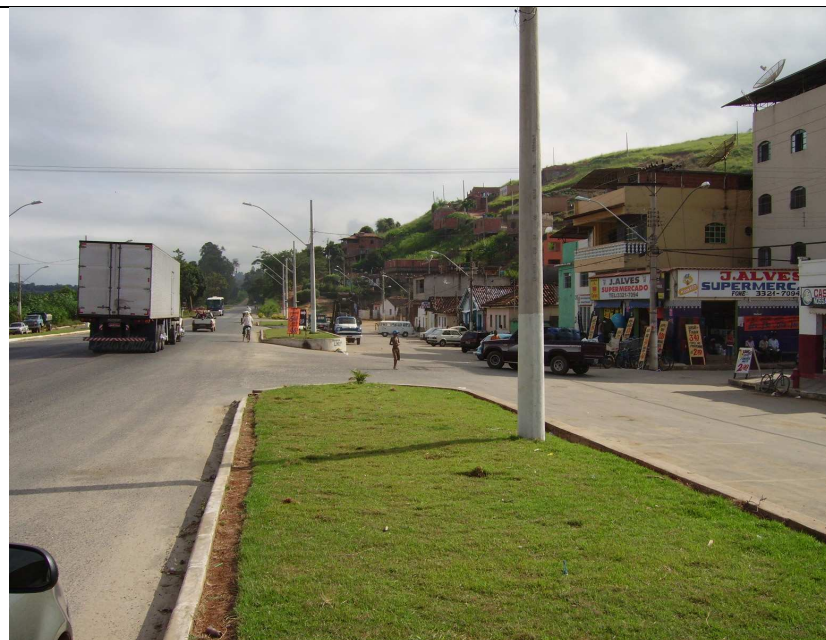
Figura 20 - Os acessos e as conversões das vias locais devem ser melhoradas.

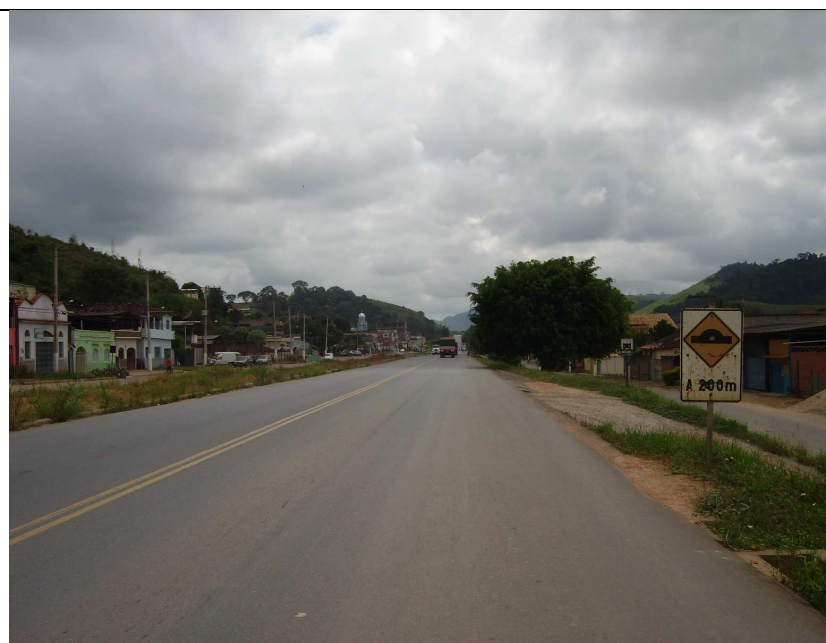
Figura 21 - Área urbana de Dom Cavati. Funções centrais junto à rodovia.

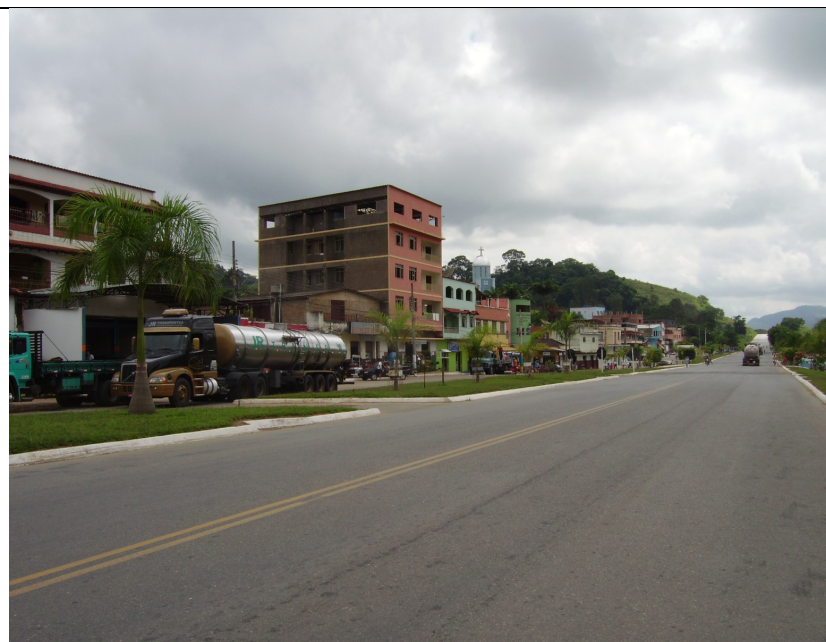
Figura 23 - Pedestres, ciclistas e motoqueiros utilizam estes acessos confrontando o tráfego rodoviário.

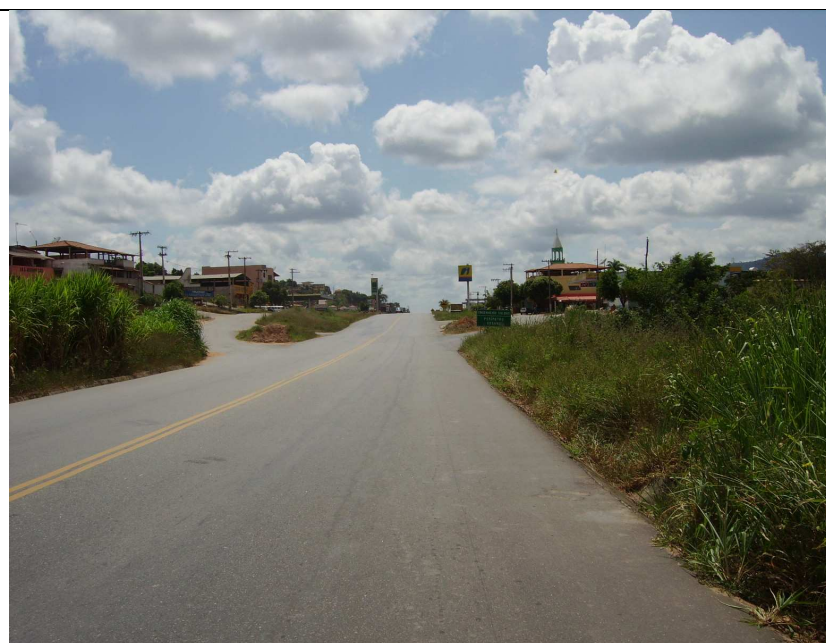
Figura 24 - Início do perímetro urbano de Eng. Caldas

A estrutura urbana incorpora a estrutura rodoviária, pois os dispositivos de acesso e conversões são deficientes e conduzem os usuários locais ao uso da rodovia para operações urbanas.

A sinalização é deficiente e as placas informativas são inexistentes.

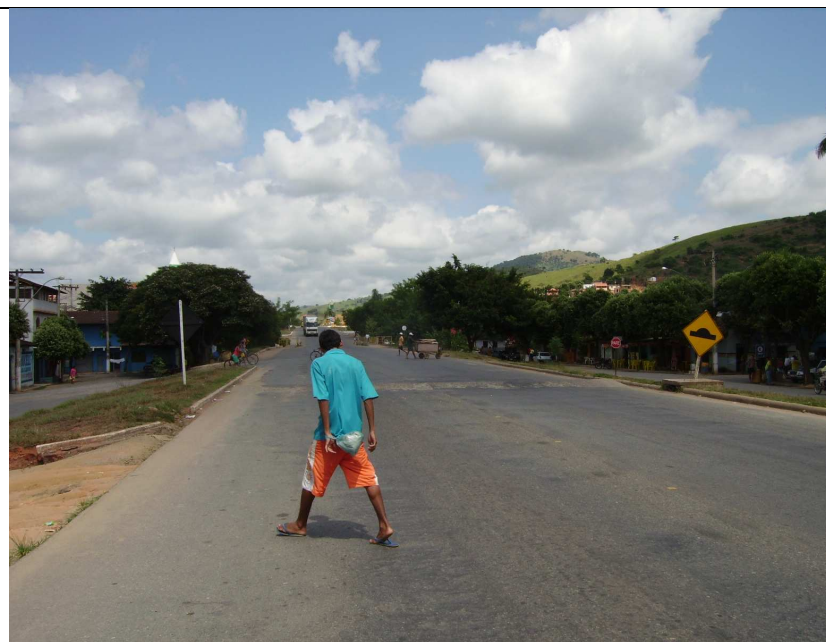
Presença de tráfego de pedestres e bicicletas ao longo do trecho urbano;

Ausência de vias marginais de tráfego local e controles de acesso à rodovia; Travessias viárias e de pedestres em nível; Ausência/ineficiência de sinalização e iluminação.

Figura 26 - Os movimentos de pessoas e veículos entre as duas margens da rodovia é intenso.

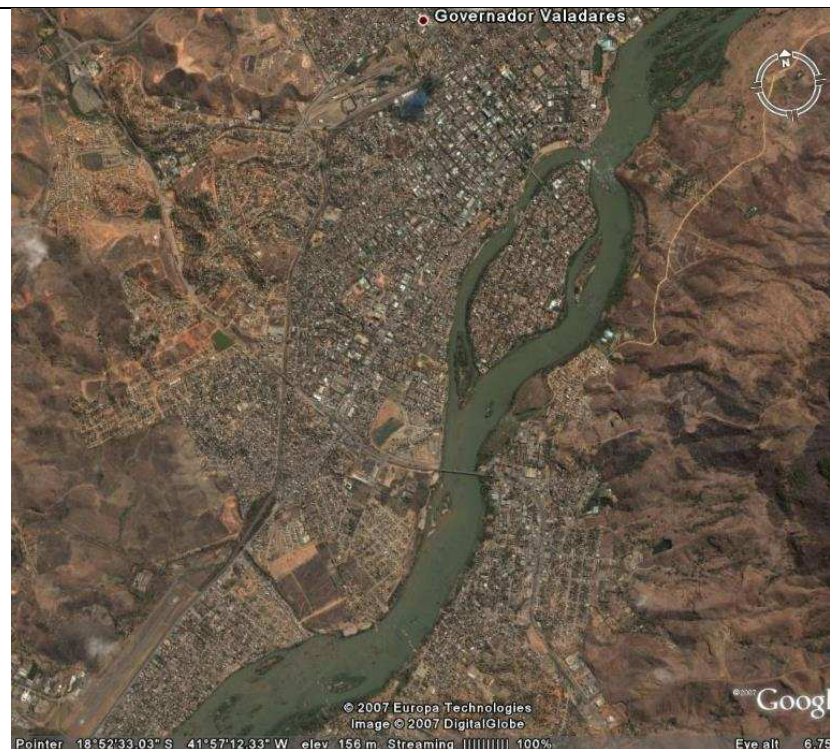
Figura 27. - Imagem da área urbana de Governador Valadares

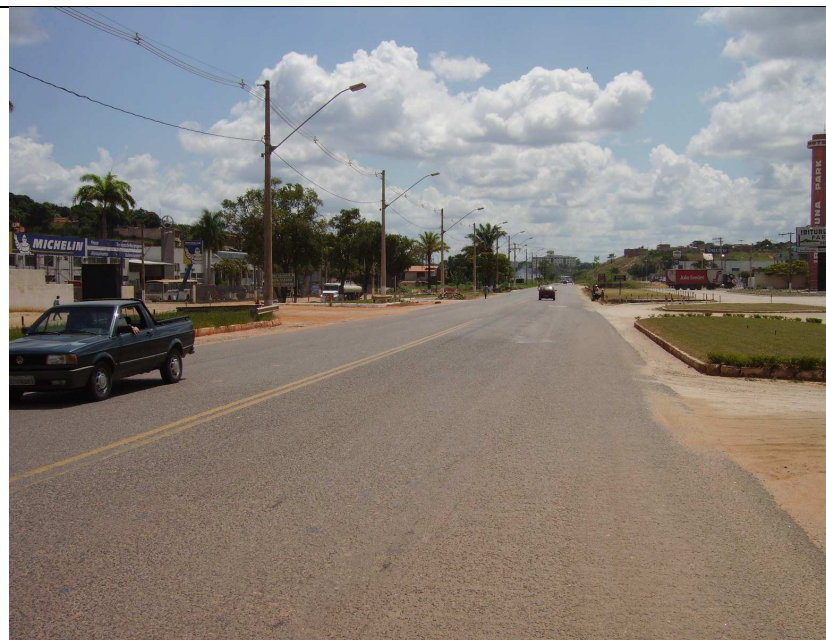
As vias marginais, onde contínuas, tem mão única em cada lado da rodovia, o que sobrecarrega o sistema rodoviário desnecessariamente com operações de conversões e retornos pelas pistas da rodovia.

Figura 28 - As vias marginais apresentam descontinuidade levando o tráfego local para a rodovia.

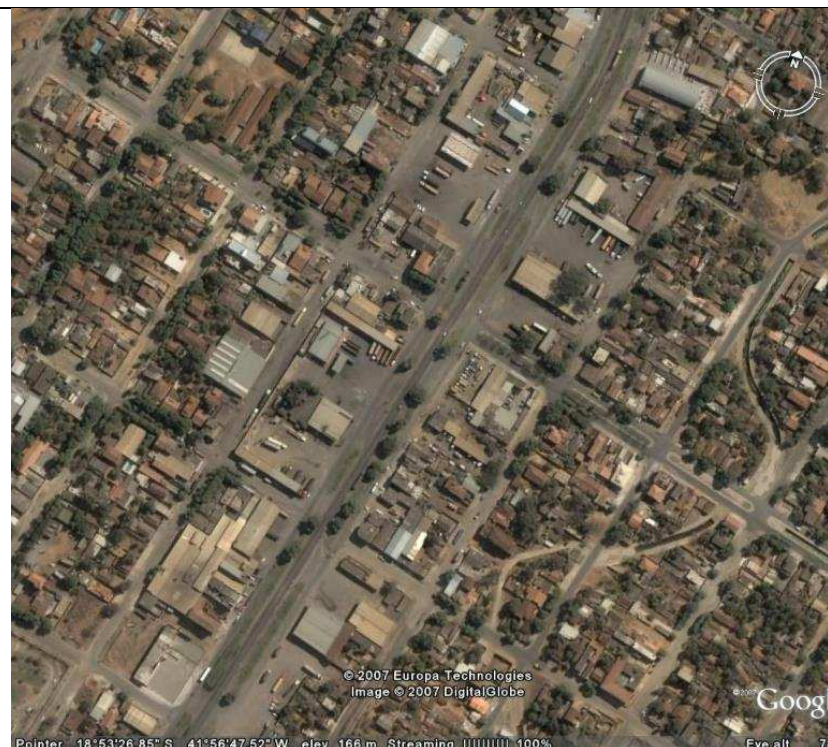
As condições de uso e ocupação irregular das faixas de domínio estão relatadas nas ocorrências do Grupo V sob código OFD-13.

**Figura 29 - O intenso uso e ocupação do solo, às margens da rodovia, revela o elevado volume de tráfego local.**

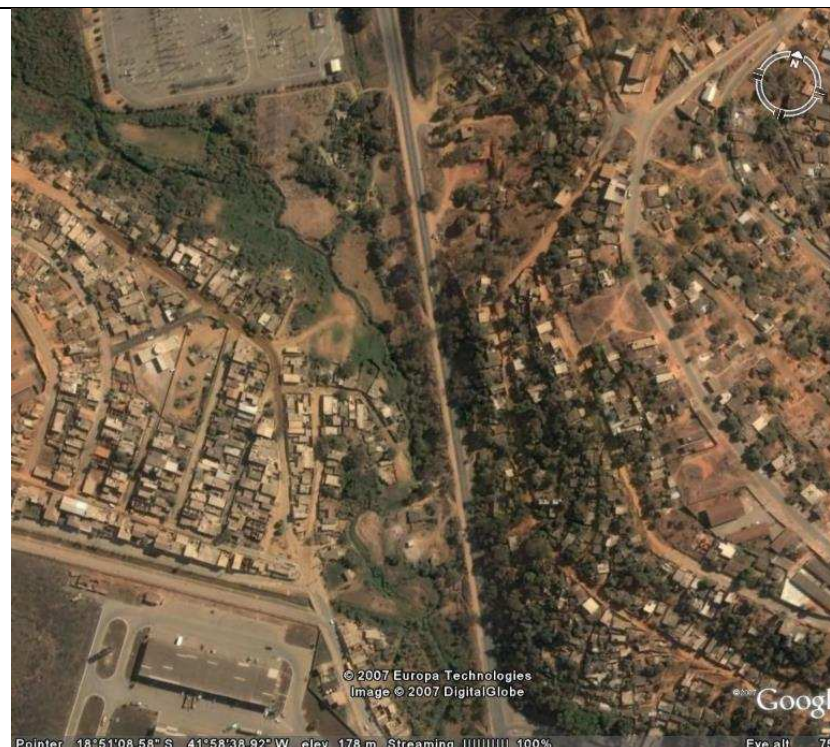
A extensão das funções centrais da cidade vem se formando ao longo do eixo rodoviário, transformando a rodovia em uma larga avenida, cuja organização do tráfego não contribui para a segregação dos tráfegos locais e rodoviários.

**Figura 30 - Na periferia de Gov. Valadares observam-se tipologias de ocupação irregular encostando na corpo estradal.**

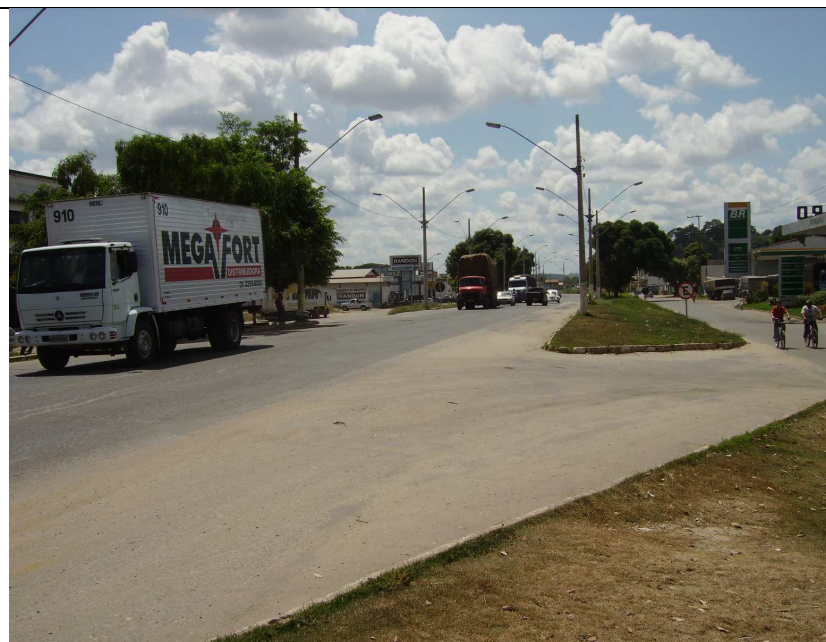
Após a travessia do Rio Doce verifica-se uma substantiva alteração do padrão de uso e ocupação do solo, com interferências adicionais sobre a rodovia, com acessos irregulares e ocupações irregulares da faixa de domínio e áreas adjacentes. A existência da ciclovía em precárias condições de uso não dá conta do tráfego de ciclistas ao longo da rodovia.

Figura 31 - A descontinuidade das vias marginais leva o tráfego local para a rodovia.

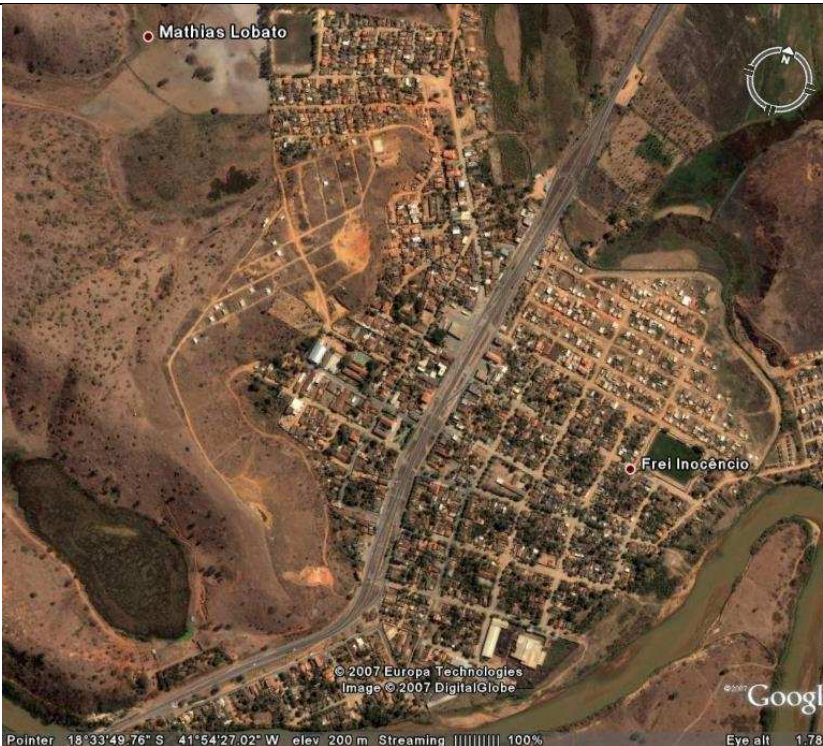
| <b>COMENTÁRIOS</b><br>A rodovia dá suporte e sofre interferências de dois núcleos urbanos: Mathias Lobato e Frei Inocência. São observadas as seguintes situações de Conflito/Ocorrências :<br>Presença de tráfego de pedestres e bicicletas ao longo do trecho urbano;<br>Descontinuidade de vias marginais de tráfego local e controles de acesso à rodovia; Travessias viárias e de pedestres em nível; Ausência/ineficiência de sinalização e iluminação. | | | | |

Figura 32 - A passagem pela área central de Frei inicência é o trecho crítico.

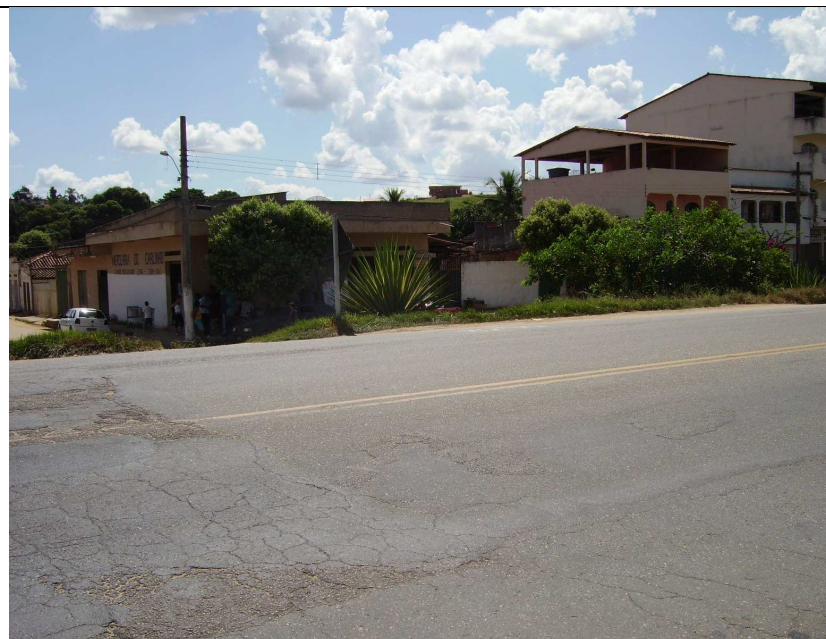
Figura 33 - Em vários pontos as edificações aproximam-se do acostamento da rodovia.

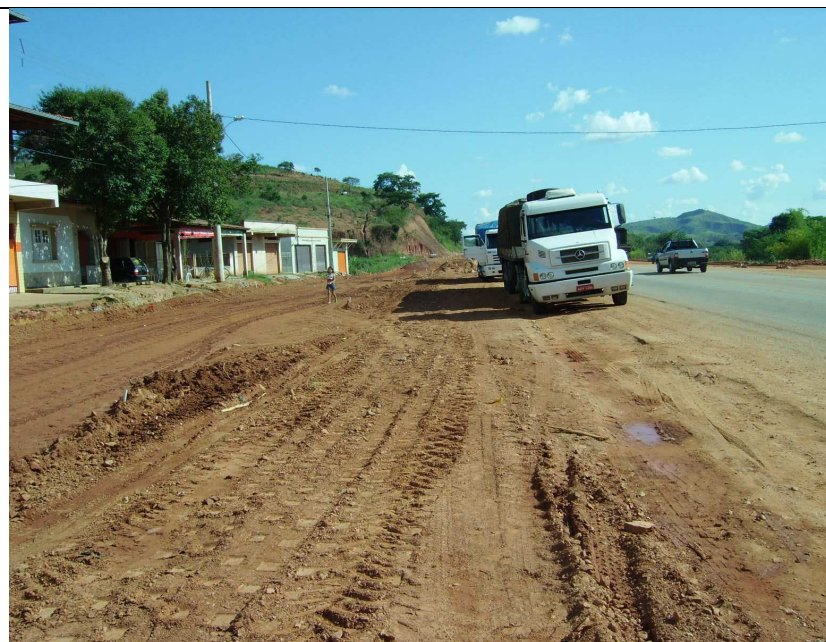
Figura 34 - Em Campanário as obras devem recuperar eventual passivo ambiental.

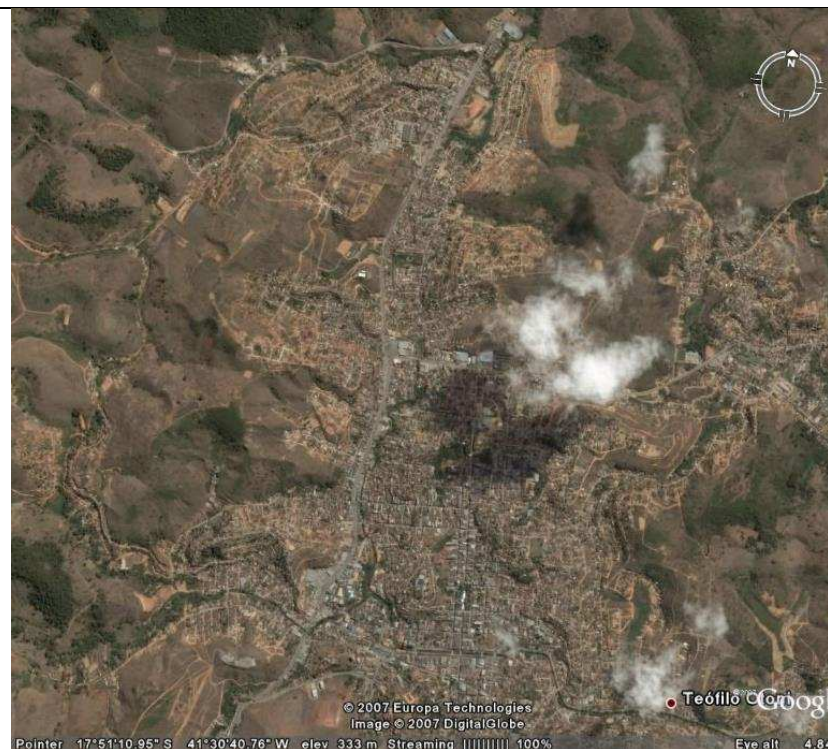
Núcleo Urbano de Campanário. As obras na faixa de domínio não permitiram observar a ocorrência de passivos ambientais na travessia de núcleo urbano, os quais aparentam estar em fase de recuperação pelas obras em curso.

Figura 35 - Imagem da área urbana de Teófilo Otoni
