# PESQUISAS E ESTUDOS DE VIABILIDADE DE PPP

## Sistema Rodoviário Federal - Minas Gerais

*Produto 6A*  
**ESTUDOS AMBIENTAIS**

Maio / 2007

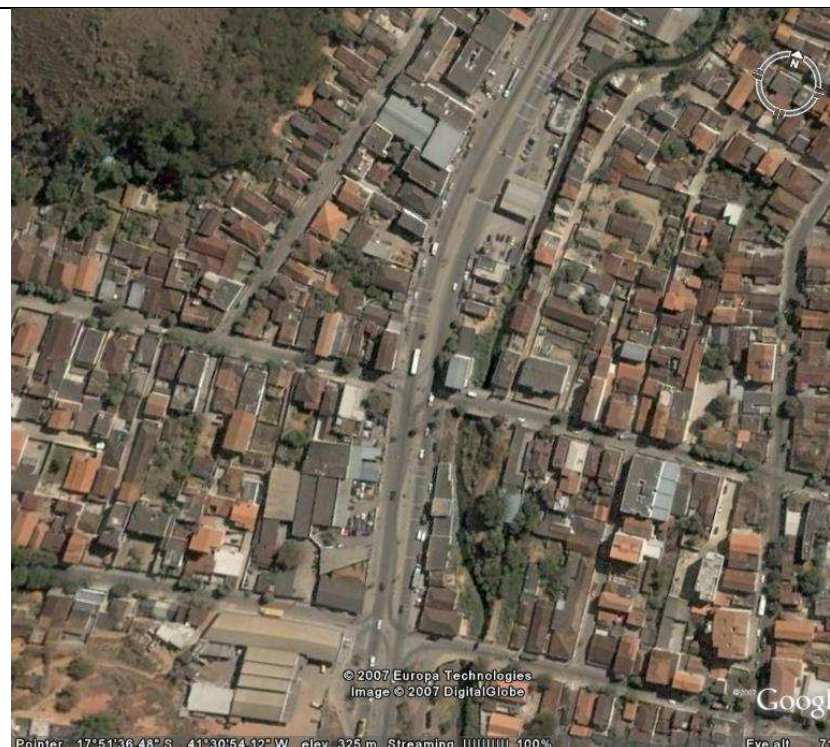
As vias marginais, onde contínuas, estruturam satisfatoriamente o uso e ocupação do solo lindeiro, bem como o tráfego local gerado pelo mesmo. o que sobrecarrega o sistema rodoviário desnecessariamente são operações de conversões e retornos pelas pistas da rodovia.

**Figura 36 - A profusão de faixas de rodagem sem orientação confunde o usuário da rodovia.**

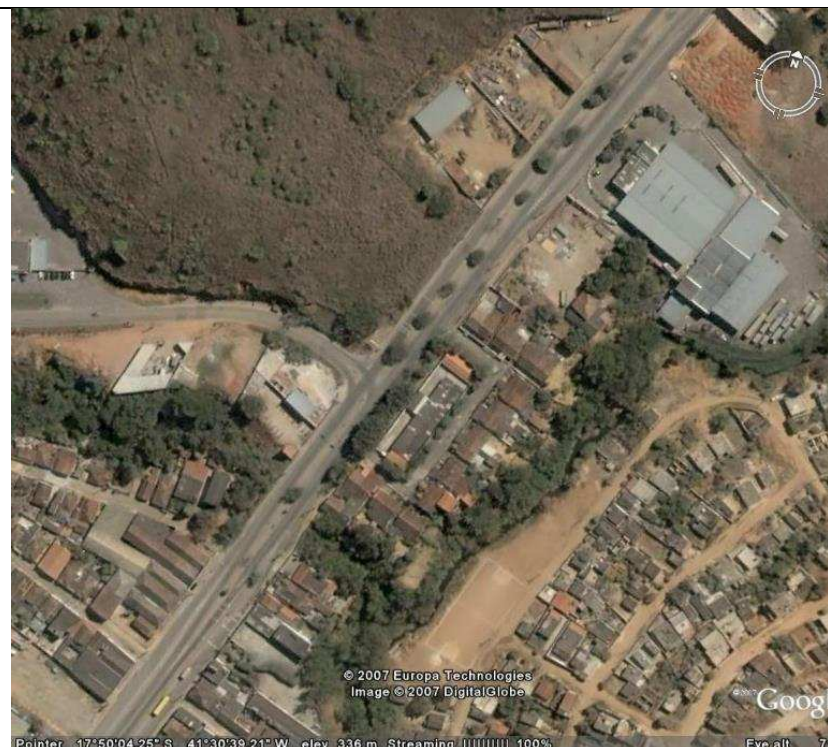
A extensão das funções centrais e de âmbito regional da cidade vem se formando ao longo do eixo rodoviário, transformando a rodovia em uma larga avenida, cuja organização do tráfego não contribui para a segregação dos tráfegos locais e rodoviários. A descontinuidade das vias marginais é uma das causas de conflito entre tráfego local e rodoviário.

**Figura 37 - A descontinuidade das vias marginais é uma das causas de conflito entre tráfego local e rodoviário**

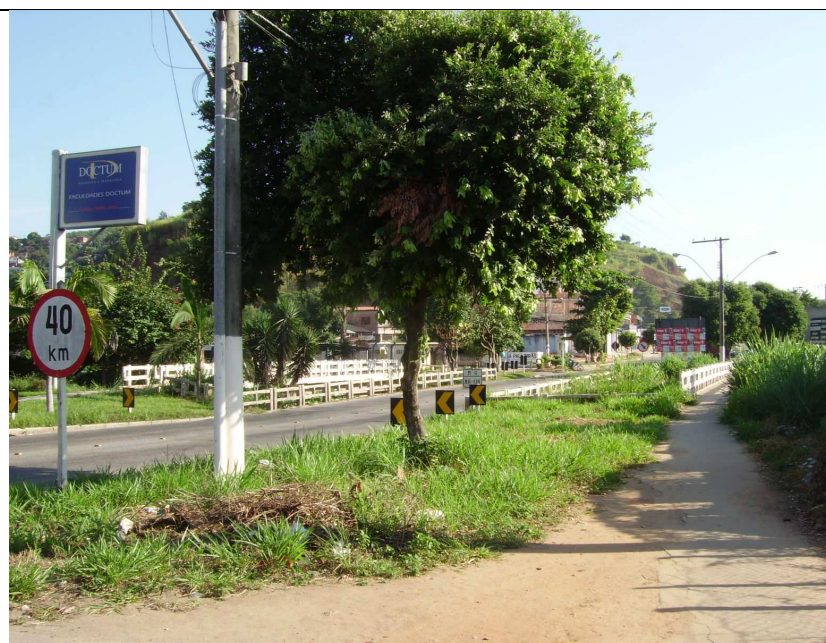
A descontinuidade das vias marginais e a quase total ausência de sinalização causa desorientação aos usuários da rodovia.

Figura 38 - As antigas e estreitas pontes sobre os rios e córregos são restritores de implantação de melhoramentos na estrutura rodoviária, em particular na travessias urbanas, onde provocam o seccionamento de vias locais.

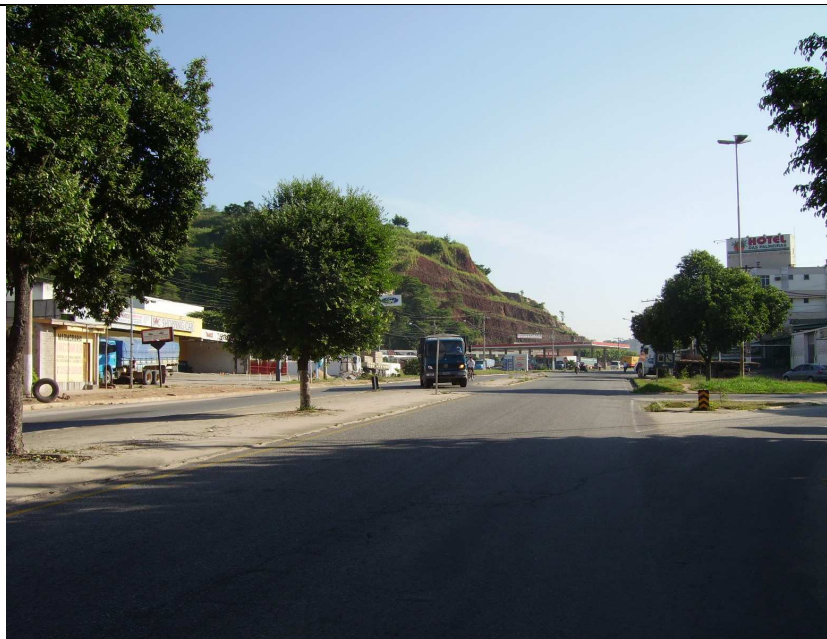
O seccionamento das vias locais por barreiras impostas pelas antigas obras de arte, obrigam os movimentos locais a se utilizarem das pistas da rodovia. Dificultam a passagem de pedestres e ciclistas principalmente.

Figura 39 - A profusão de faixas de rodagem sem orientação confunde o usuário da rodovia.

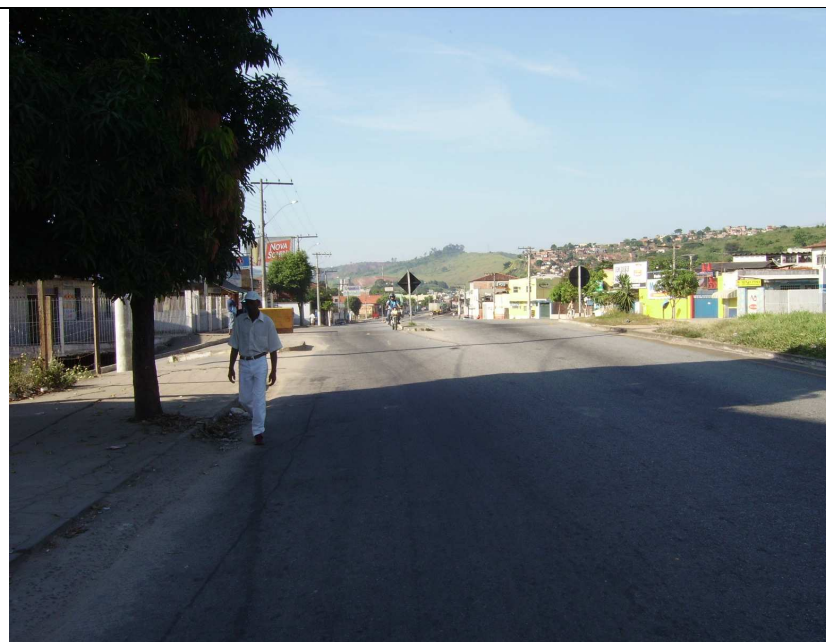
Figura 40 - A irregularidade da ocupação das faixas de domínio e de suas áreas adjacentes contribui, também, para o seccionamento das vias marginais locais.

| GRUPO IV-INTERFERÊNCIA COM NÚCLEOS URBANOS | | | | |
|---|---|---|---|---|
| Sinalização orientativa e de advertência e iluminação do trecho; | | | | |

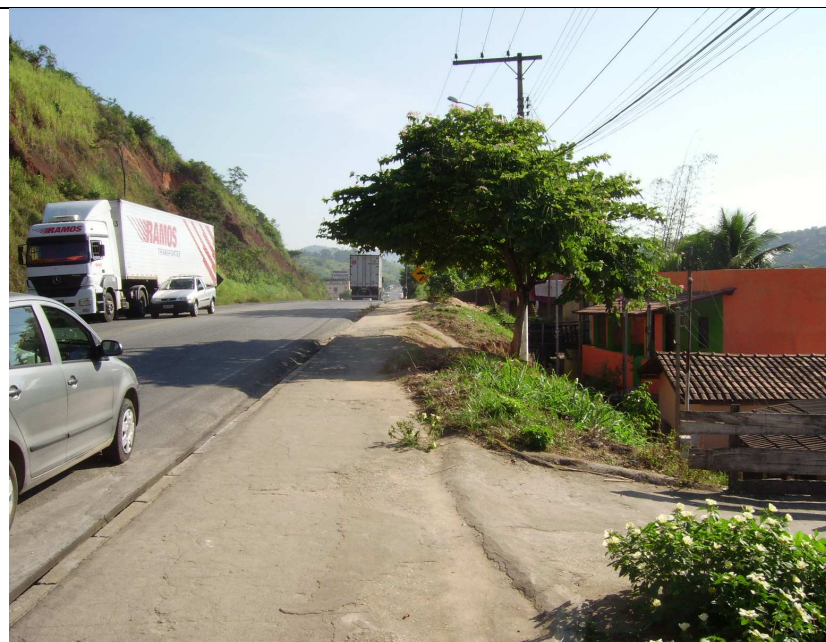
Acima de tudo a deficiência da sinalização viária é o complemento das das dificuldades e dos conflitos gerados na passagem da rodovia por áreas urbanas de relativo porte, como a de Teófilo Otoni.

Figura 41 - Talude de corte à esquerda e talude de aterro no lado direito complementado por ocupação da faixa de domínio abaixo do nível da pista, é o passivo ambiental dominante nas passagens urbanas da BR-116.

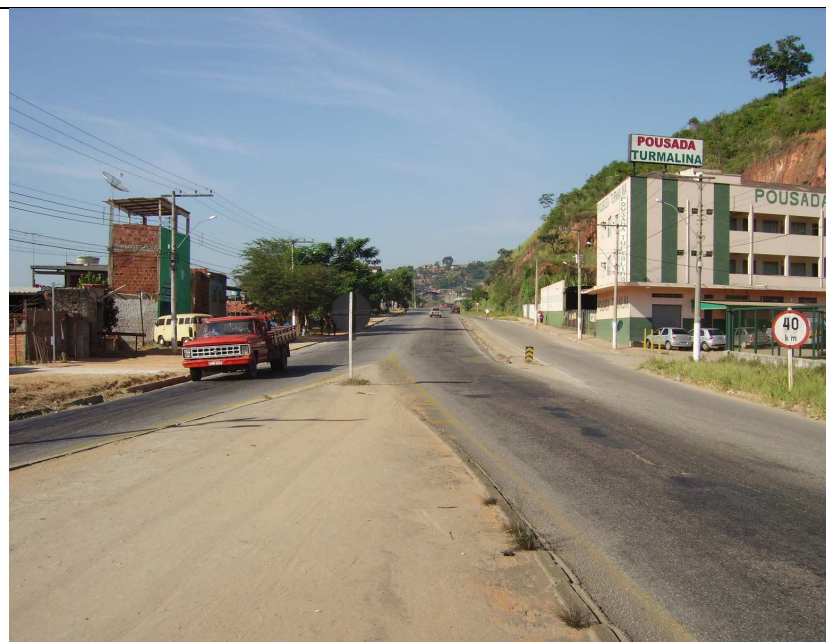
Nas pistas duplicadas, como neste caso, os obstáculos laterais à rodovia, dificultam a implantação de acostamentos das pistas da rodovia e essenciais para a acessibilidade às ocupações marginais à pista.

Figura 42 - A descontinuidade das vias marginais é uma das causas de conflito entre tráfego local e rodoviário

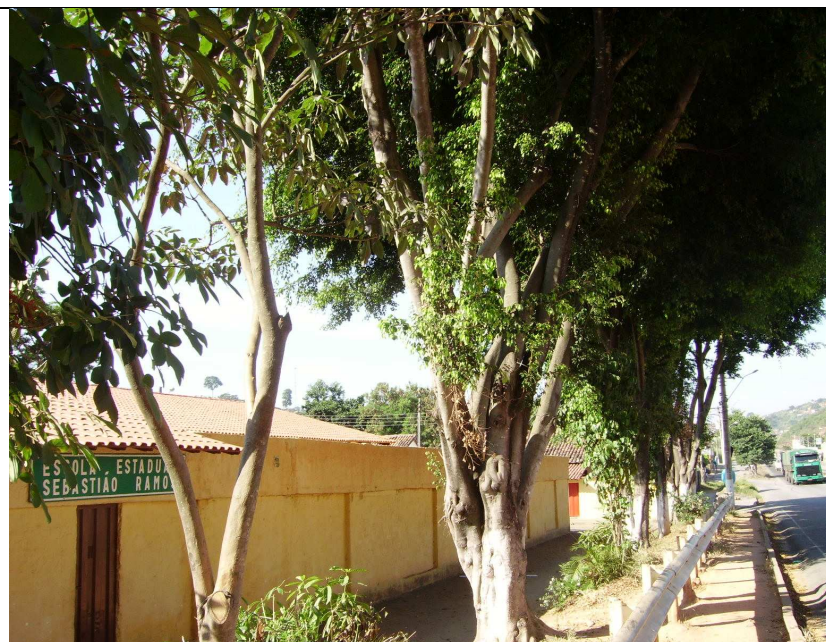
Figura 43 - Prédio escolar junto à pista no lado direito. Os estudantes aguardam sentados sobre o guarda-corp da rodovia a abertura do portão de acesso da escola. ( km 274,1)

| GRUPO IV-INTERFERÊNCIA COM NÚCLEOS URBANOS | | | |
|---|---|---|---|
| Dispositivos de conversão à esquerda e retornos. | | | |

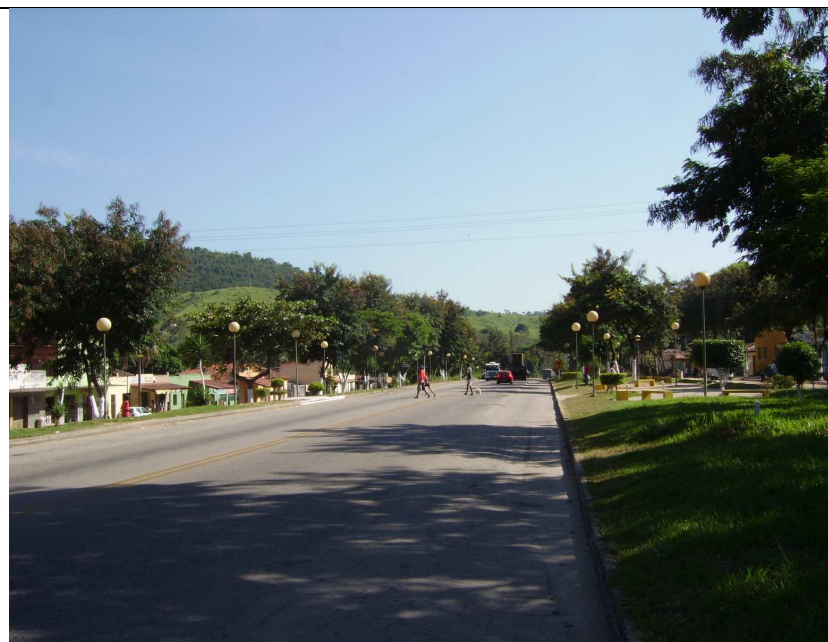
As condições de uso e ocupação irregular das faixas de domínio, como o caso desta escola, estão relatadas nas ocorrências do Grupo V sob código OFD-16.

Figura 44 - Vista da área urbana de Mucuri. km 245

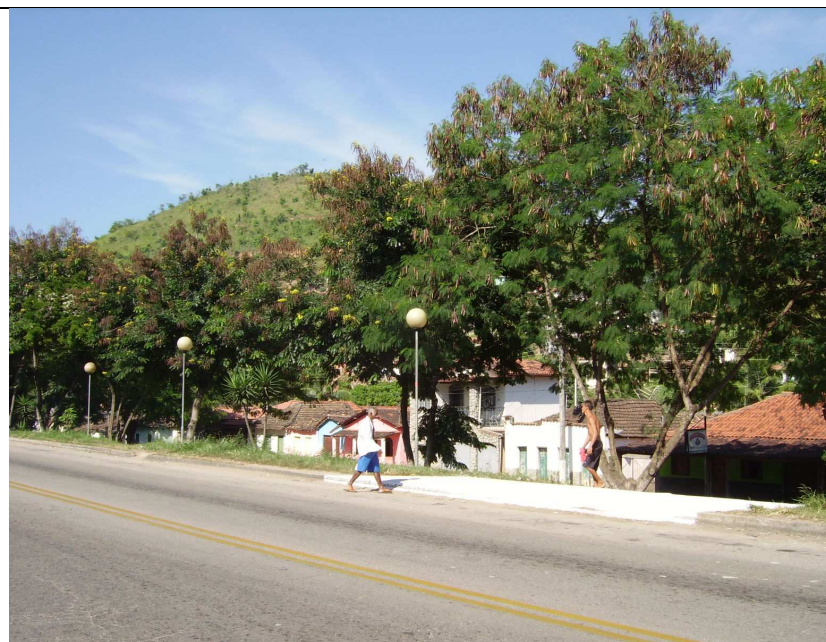
Apesar da segregação do tráfego rodoviário do tráfego local os movimentos de retorno, conversão à esquerda e de travessia contribuem para manter elevado o risco de acidentes neste trecho.

Figura 45 - A pista elevada contribui para a segregação da rodovia, porém cria dificuldades para as travessias locais.

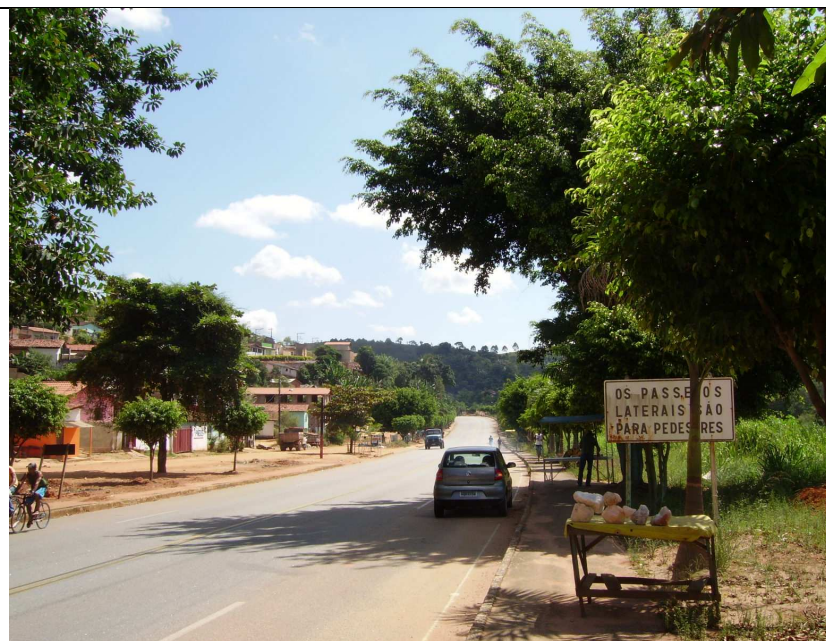
Figura 46 - Vista da área urbana de Catuji. km 208,9

| GRUPO IV-INTERFERÊNCIA COM NÚCLEOS URBANOS | | | |
|---|---|---|---|
| Estudar possibilidade de passagens inferiores, a exemplo da área urbana de Padre Paraíso (NU14). | | | |

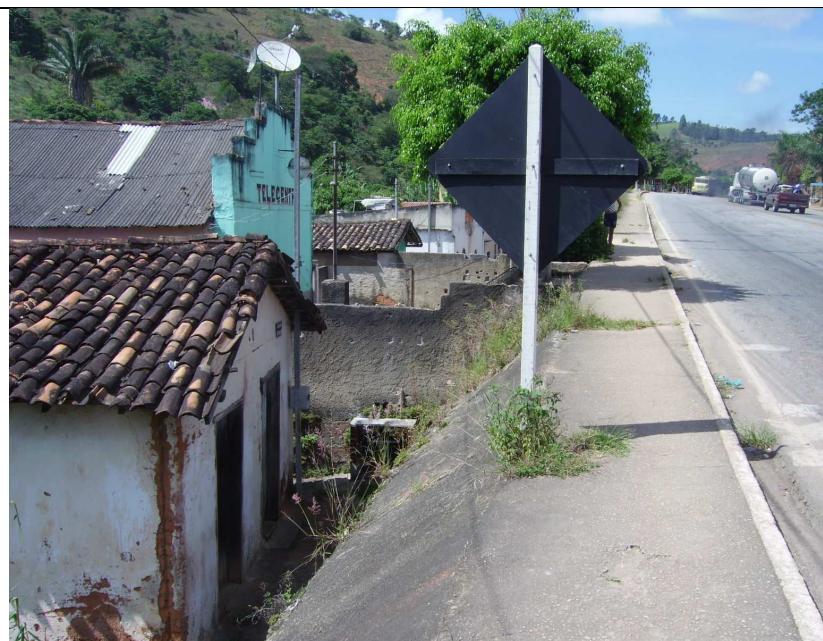
No primeiro trecho de cerca de 700m a ocupação restringe-se ao lado esquerdo da rodovia. A precariedade das vias laterais forçam o uso da rodovia para os movimentos de travessia, conversão e retorno. Conflitos significativos entre os tipos de tráfego. Além disso a existência de barracas de venda de pedras semipreciosas transforma o acostamento em área de estacionamento.

Figura 47 - A invasão da faixa de domínio prejudica a rodovia e o talude da rodovia compromete a integridade das edificações.

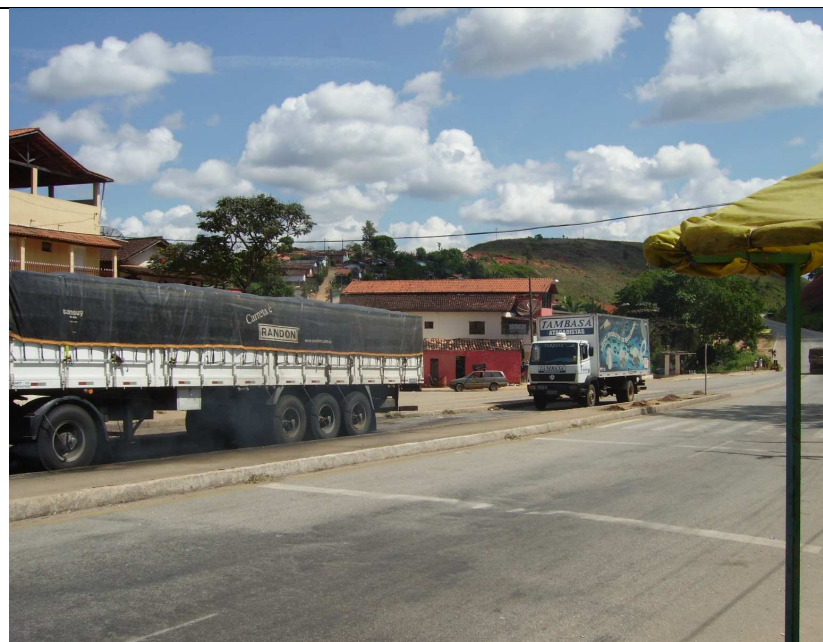
No segundo trecho com cerca de 400m passa pelo centro urbano mais densamente ocupado com edificações sobre o acostamento. Caracteriza-se, também, pela deficiência dos dispositivos de travessia e retorno gerando sérios conflitos e riscos de acidentes, principalmente com envolvimento de pedestres e ciclistas.

Figura 48 - As lombadas e faixas de pedestres são insuficientes para afastar os riscos de acidentes.

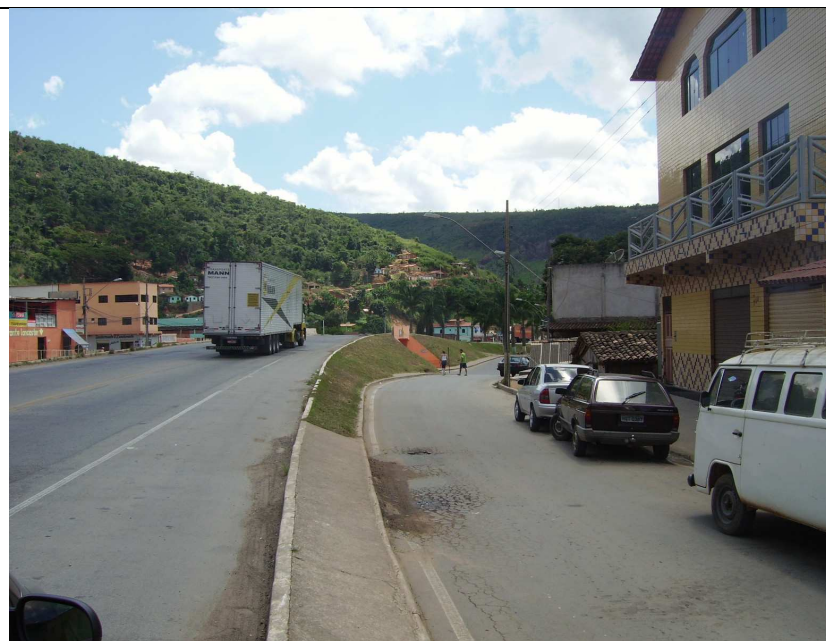
Neste ponto se concentram as principais atividades da cidade incluindo paradas de ônibus intermunicipais.

Figura 49 - Vista da área urbana de Padre Paraíso e seu peculiar e eficiente dispositivo de travessia, conversão e retorno sob a rodovia.

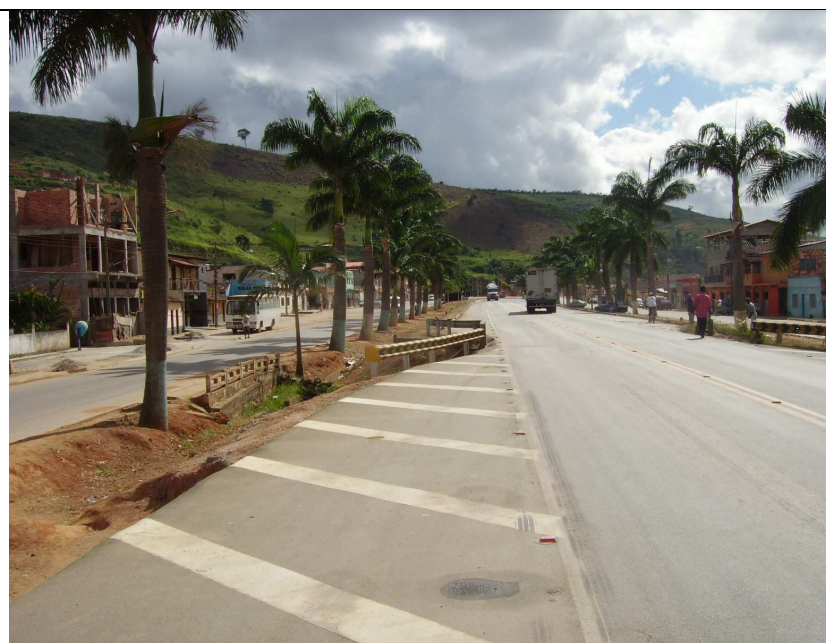
Adequada segregação entre os tráfegos locais e rodoviários. Exemplo a ser aplicado em outros casos. Apesar disso ausência de sinalização e iluminação.

Figura 50 - O desnível entre a pista e as áreas laterais propicia a doação de outras passagens sob a rodovia.

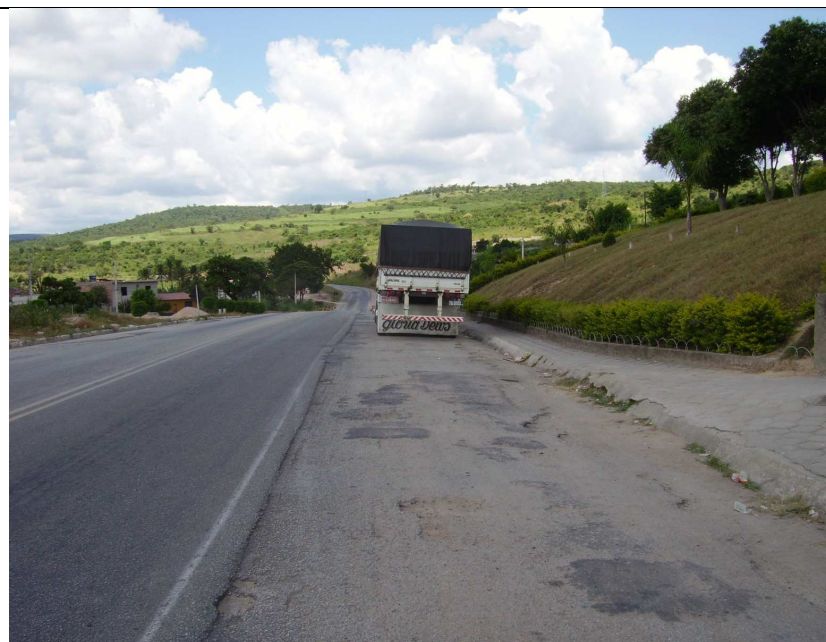
Apesar da existência de adequados dispositivos ainda se verificam pedestres e ciclistas trafegando ao longo da pista.

Figura 51 - Vista do pequeno núcleo urbano de Ponto dos Vigilantes.

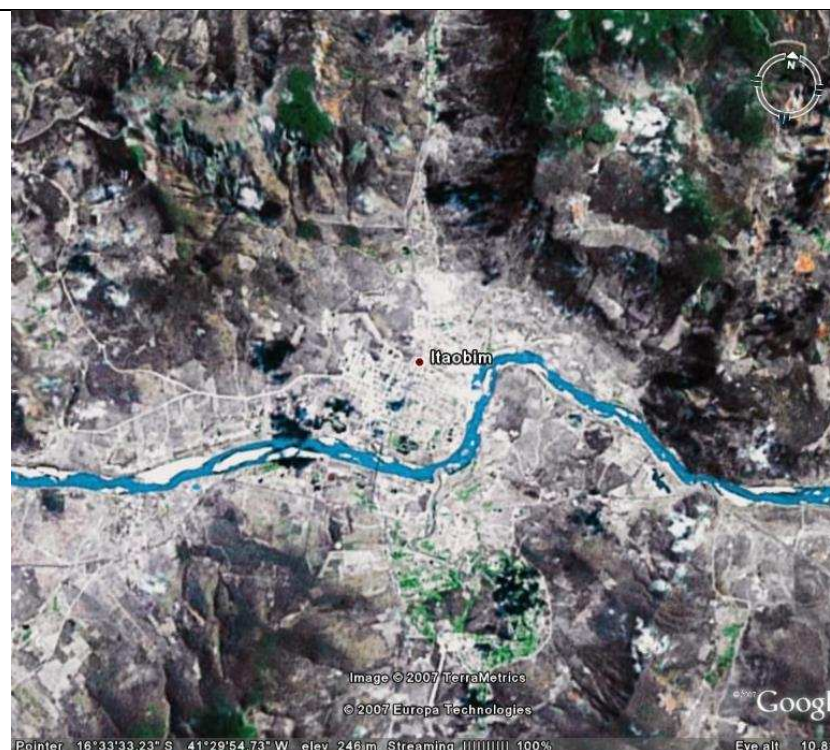
O núcleo urbano vive em função do movimento da rodovia, visível pela dimensão e movimentação dos postos de serviços.

Figura 52 - Imagem da área urbana de Itaobim.

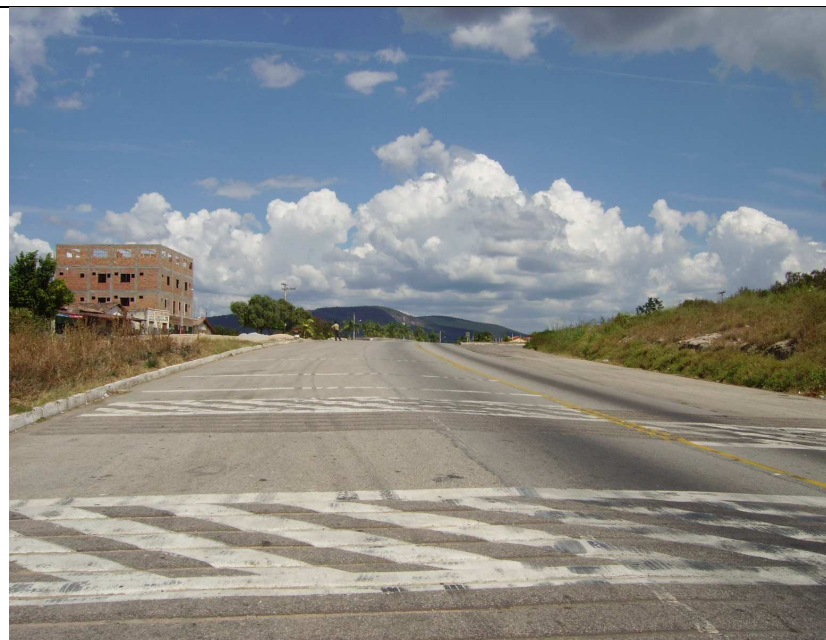
No primeiro trecho logo após a ponte sobre o rio Jequitinhonha observa-se a segregação horizontal e vertical da rodovia da trama urbana. As principais deficiências referem-se à sinalização orientativa e de advertência.

Figura 53 - O segundo trecho apresenta deficiências na separação entre os tráfegos locais e rodoviários.

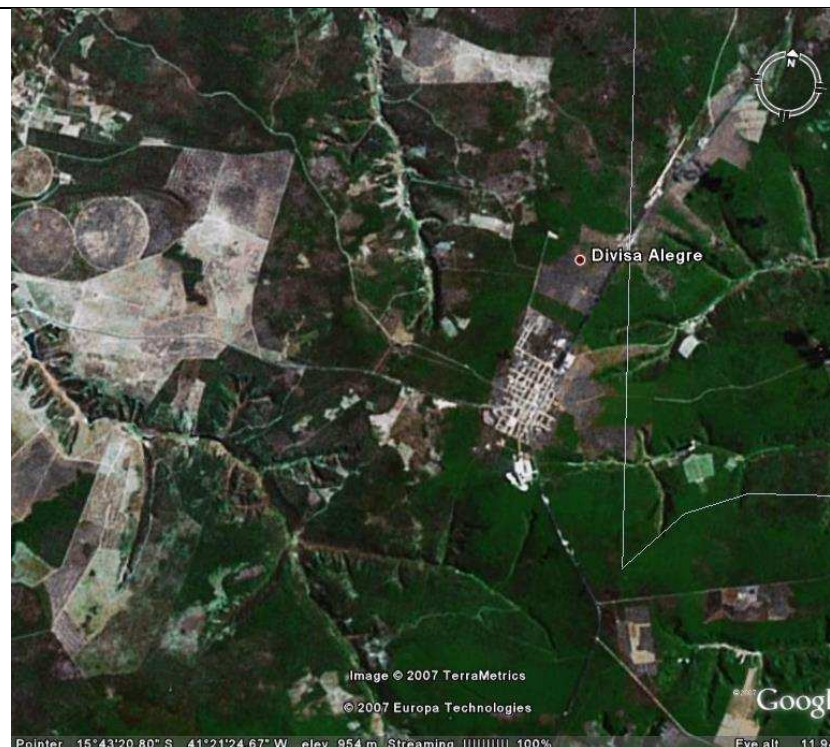
Já no trecho seguinte verifica-se descontinuidade das vias marginais, ausência de dispositivos de controle de acesso, conversões e retornos e insuficiência de sinalização e iluminação.

Figura 54 - Imagem da área urbana de Divisa Alegre.

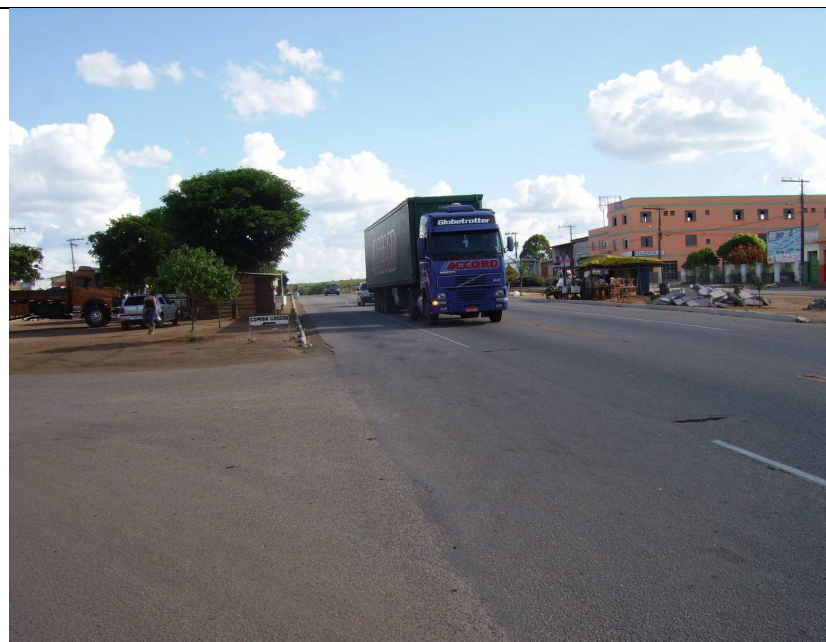
O núcleo urbano desenvolve-se linearmente ao longo da rodovia, numa largura de cerca de 4 quadras, como substancial afastamento do eixo da pista, o que possibilitou a implantação de generosos canteiros centrais e laterais. Entretanto tal generosidade foi alvo da localização de barracas de produtos regionais que se distribuem ao longo de todo o trecho urbano. (cont.)

Figura 55 - Vista da área urbana de Divisa Alegre. Note-se a generosidade dos espaços centrais e laterais à pista.

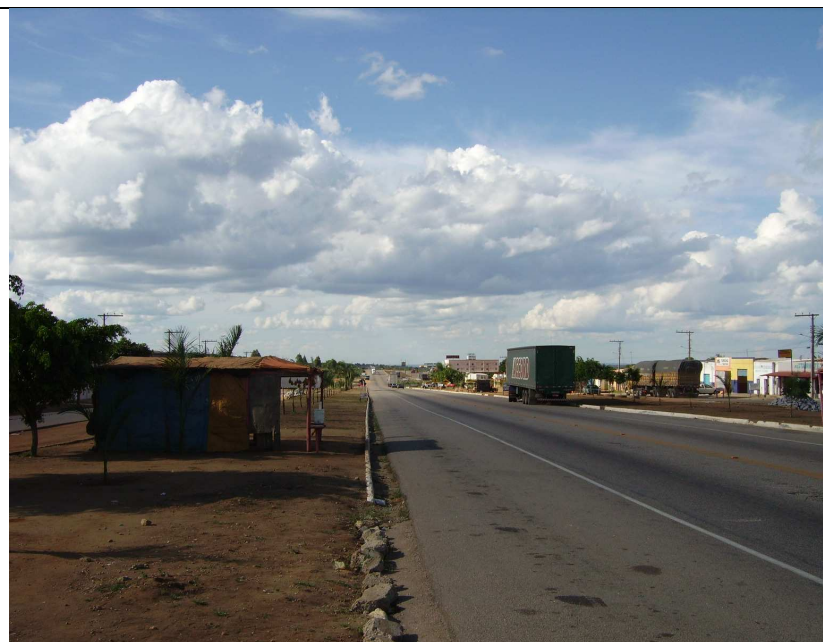
A principal atividade de Divisa alegre é o comercio de produtos regionais às margens da rodovia que atraem os caminhoneiros e demais usuários da rodovia.

| GRUPO IV-INTERFERÊNCIA COM NÚCLEOS URBANOS | | | |
|---|---|---|---|
| Implantar refúgios (como nos pontos de ônibus) para organização da atividade e instalação dos barraqueiros. | | | |

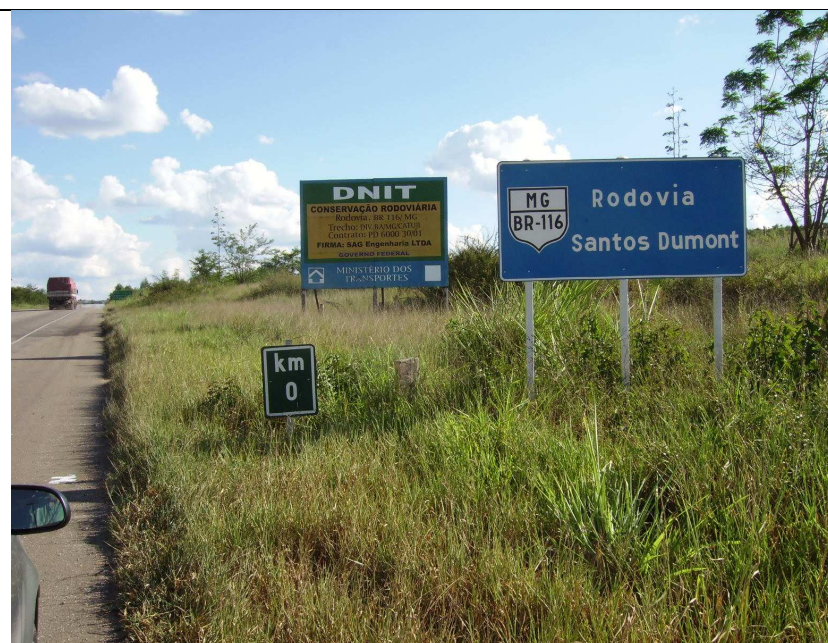
Figura 56 - Placas indicativas da distância e identificação da rodovia junto à divisa MG/BA.

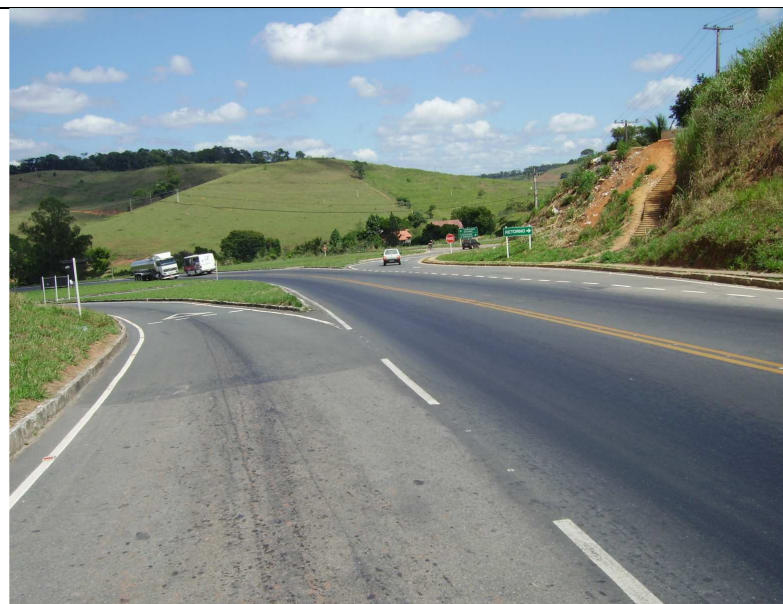
Figura 1 - Trevo de acesso a Leopoldina. A escada ao lado direito da rodovia sugere o tráfego de pedestres.

Pontos críticos de Acidentes e Área potencial de acidentes com reflexos sobre a Segurança de tráfego da rodovia e das áreas adjacentes.

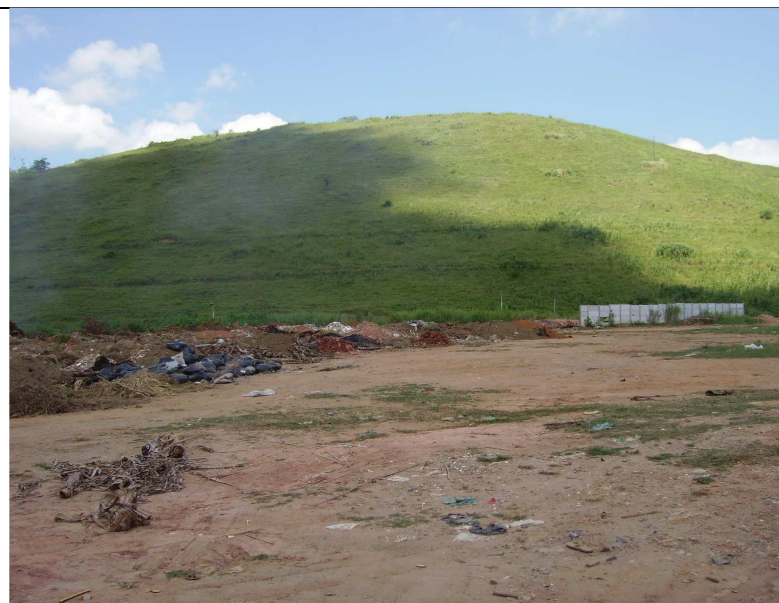
Figura 2 - Vista da área utilizada para deposição de resíduos.

Não há delimitação e cercamento da faixa de domínio.

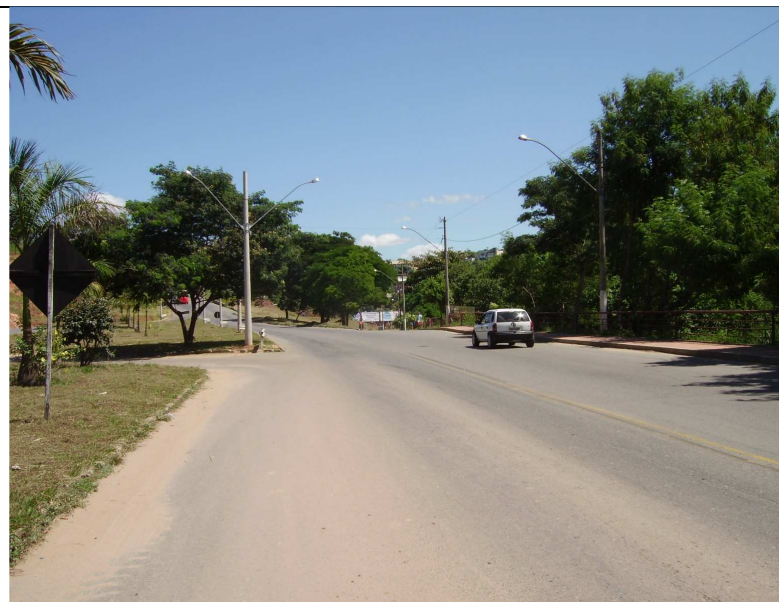
Figura 3 - Vista do acesso a Laranjal.

Condições de risco ao usuário da rodovia e população residente, por ausência de dispositivos de controle de velocidade; travessias viárias e de pedestres em nível; ausência/ineficiência de sinalização e iluminação.

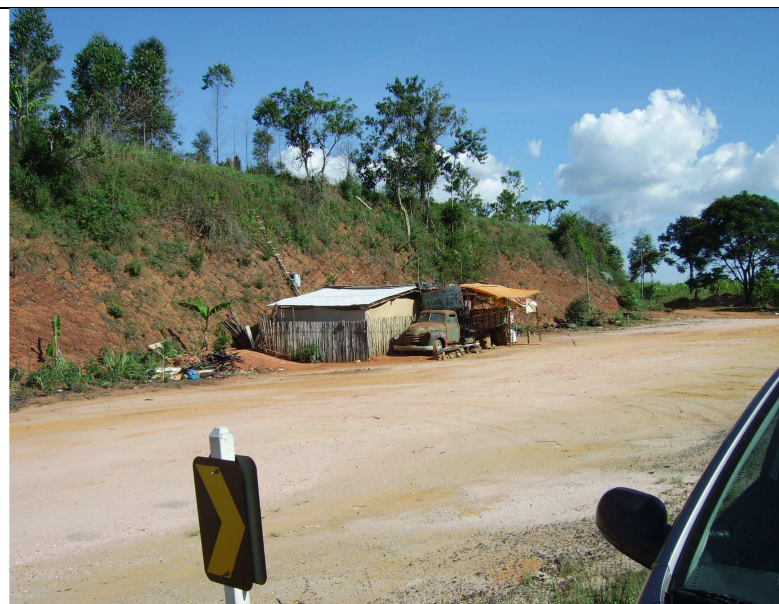
Figura 4 - Vista da invasão da faixa de domínio.

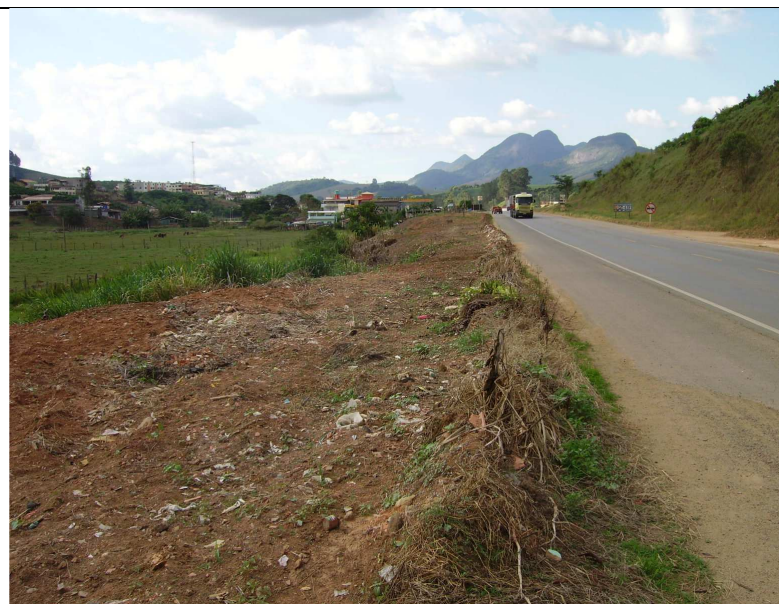
Figura 5 - O depósito de resíduos estende-se a 100m ao longo do acostamento.

**COMENTÁRIOS (cont.)**  
**Impacto Decorrente**  
 Poluição visual e odora.

| GRUPO V-OCUPAÇÃO DA FAIXA DE DOMÍNIO/ACESSOS IRREGULARES | | | |
|---|---|---|---|
| Limpeza da área;<br>Cercamento da faixa de domínio;<br>Fiscalização. | | | |

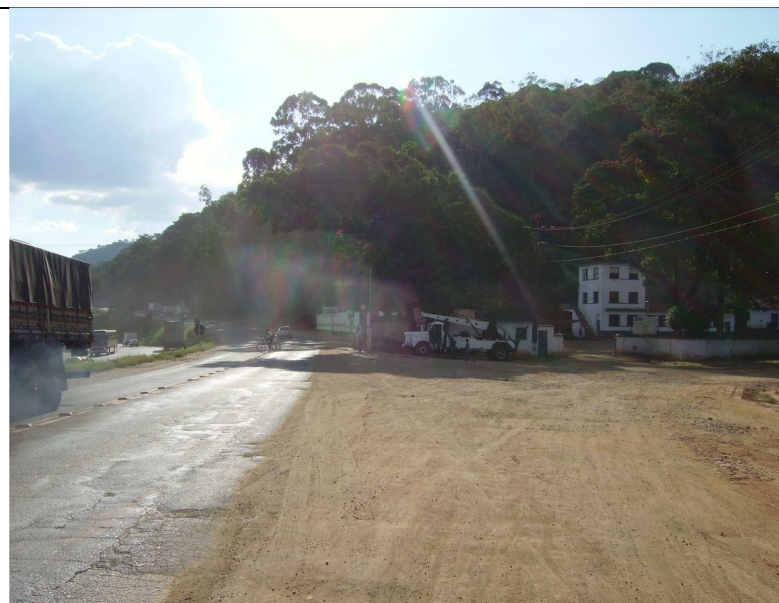
Figura 6 - Vista da área com acesso irregular.

O local inclui uma ocupação irregular por postes de energia elétrica junto ao acostamento e um posto da Polícia Militar.

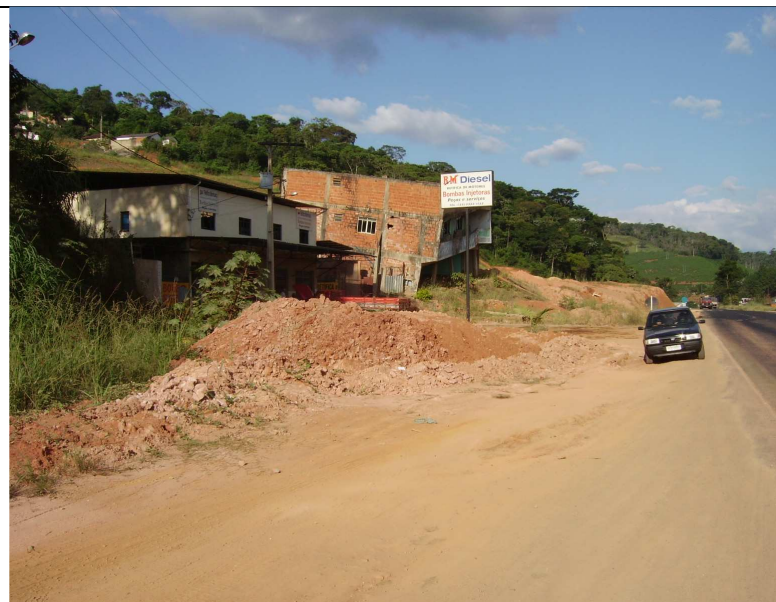
Figura 7 - Vista das edificações em situação irregular junto ao acostamento.

| GRUPO V-OCUPAÇÃO DA FAIXA DE DOMÍNIO/ACESSOS IRREGULARES | | | |
|---|---|---|---|
| Remoção das edificações;<br>Cercamento da faixa de domínio;<br>Fiscalização. | | | |

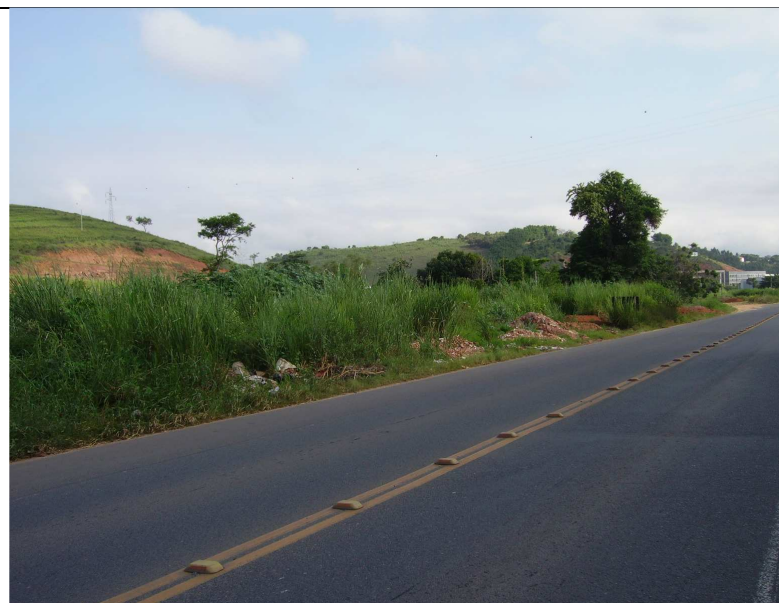
Figura 8 - A vegetação encobre a extensão do depósito irregular de resíduos.

| GRUPO V-OCUPAÇÃO DA FAIXA DE DOMÍNIO/ACESSOS IRREGULARES | | | |
|---|---|---|---|
| Limpeza da área;<br>Cercamento da faixa de domínio;<br>Fiscalização. | | 1 | |

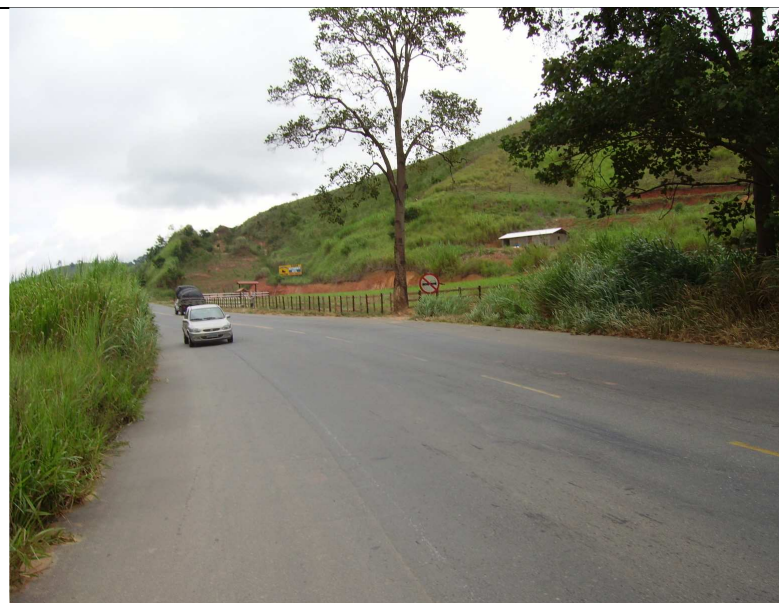
Figura 10 - Vista da cerca junto ao acostamento.

| GRUPO V-OCUPAÇÃO DA FAIXA DE DOMÍNIO/ACESSOS IRREGULARES | | | |
|---|---|---|---|
| Remoção da cerca. | | | |

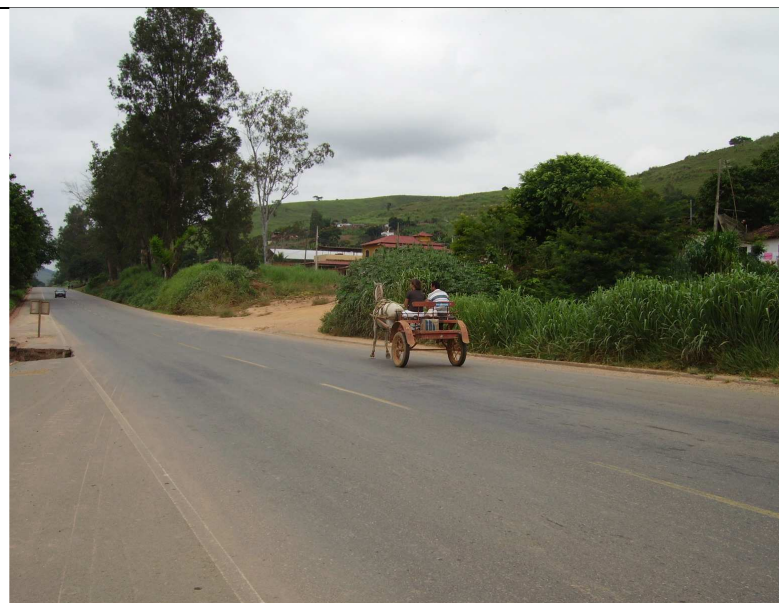
Figura 11 - A foto mostra a evidência da situação irregular do acesso e do tipo de veículo.

Ocupação ainda rarefeita, porém com potencial de crescimento a curto prazo.

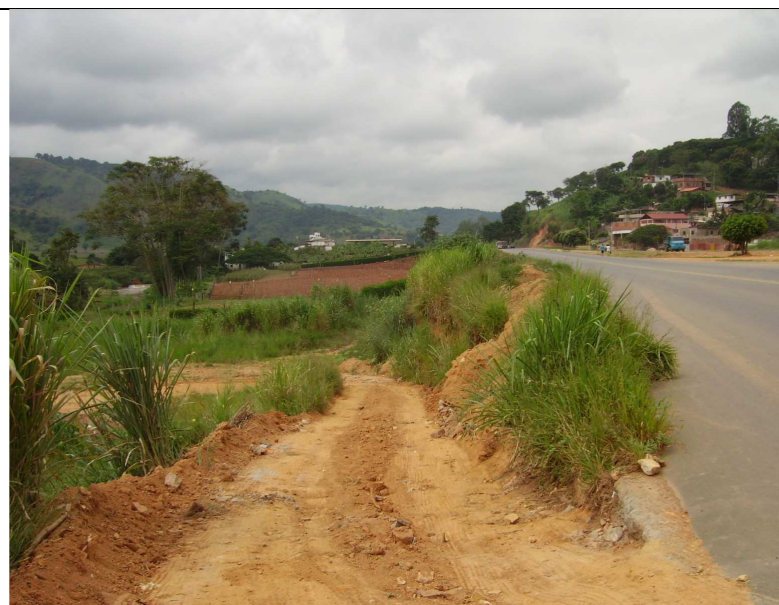
Figura 12 - Além de depósito irregular de lixo o acesso também é irregular.

**COMENTÁRIOS**  
**Impacto Decorrente**  
 Poluição visual e odora.

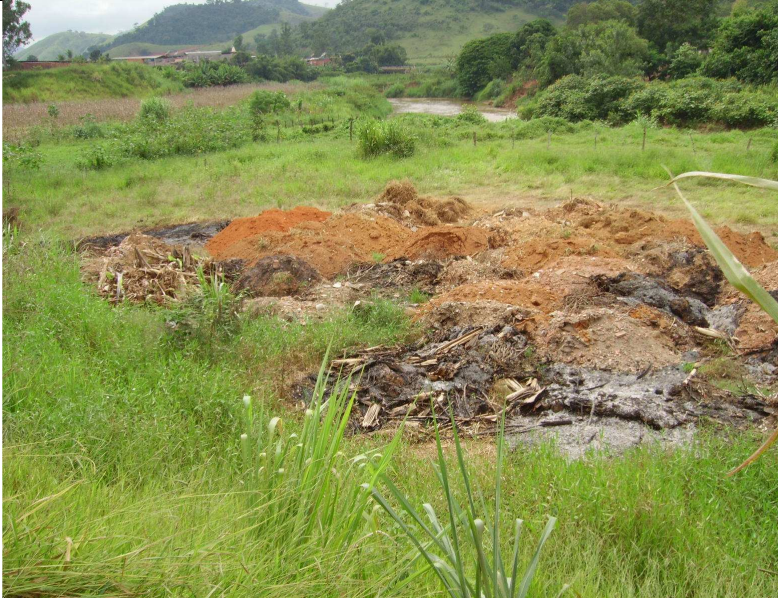
Figura 13 - O volume de resíduos já é bastante significativo.

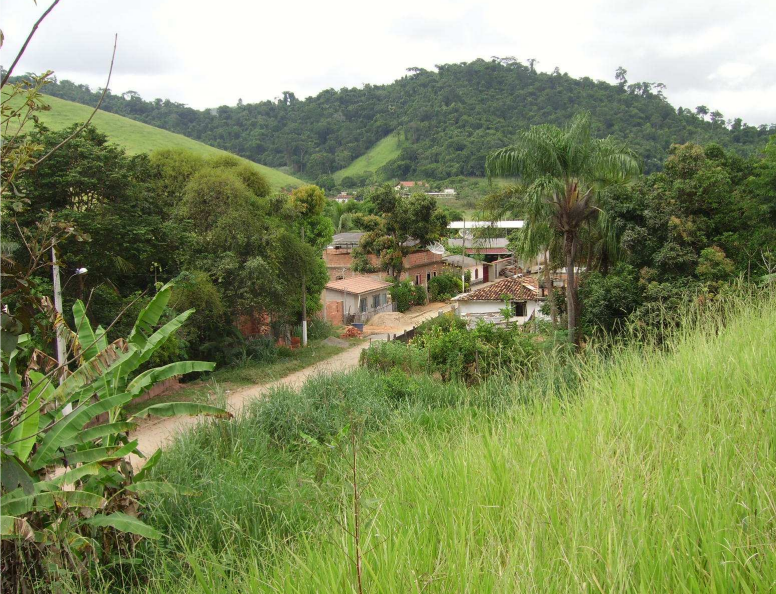
É o único acesso ao bairro, e sua integração à área urbana central é feita pela rodovia.

Não definição da Faixa de Domínio

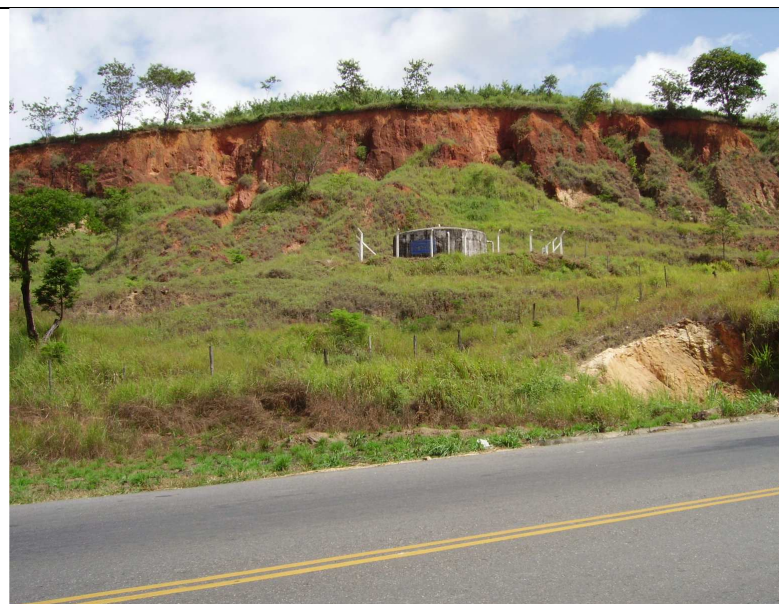
Figura 14 - Aparentemente o reservatório situa-se na Faixa de domínio da rodovia.

No local não há delimitação física da faixa de domínio.

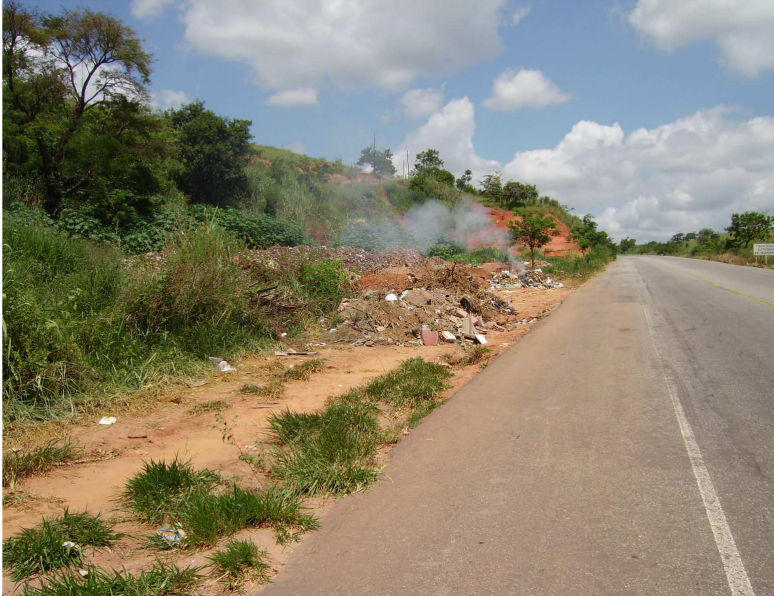
Não definição da Faixa de Domínio.

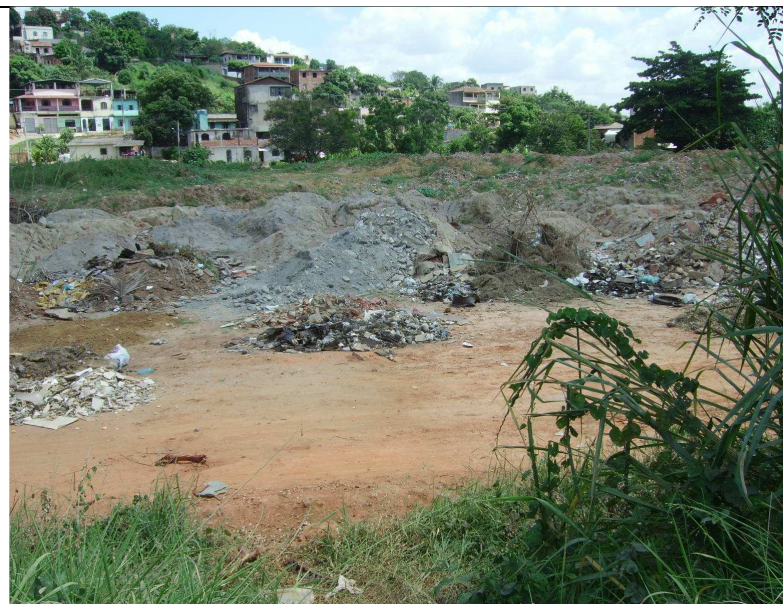
Não definição da Faixa de Domínio.  
O local está situado na periferia da área urbana de Governador Valadares.

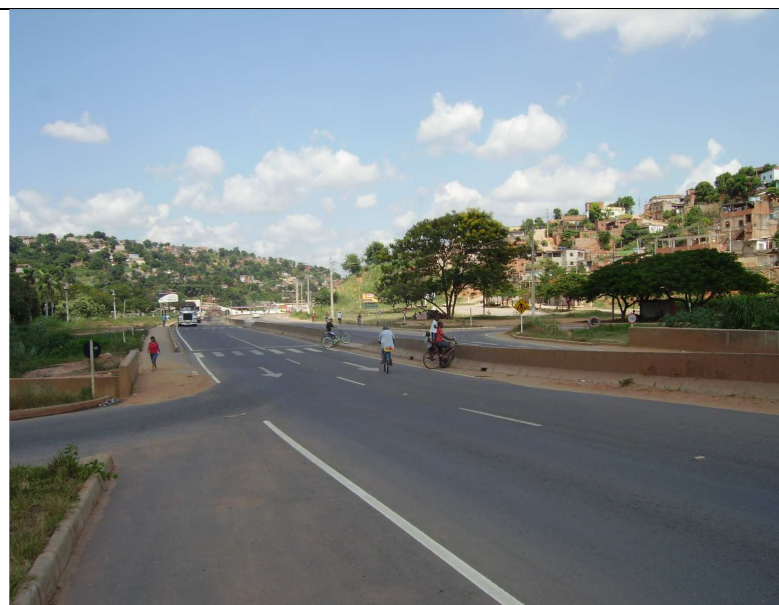
Figura 15 - Vista da ciclovia no acostamento e da travessia inadequada da rodovia.

A ciclovia apropria-se do acostamento da rodovia impedindo o sua utilização pelo tráfego rodoviário. Além disso o local apresenta acesso e travessia inadequada.
