# PESQUISAS E ESTUDOS DE VIABILIDADE DE PPP

## Sistema Rodoviário Federal - Minas Gerais

*Produto 6A*  
**ESTUDOS AMBIENTAIS**

Maio / 2007

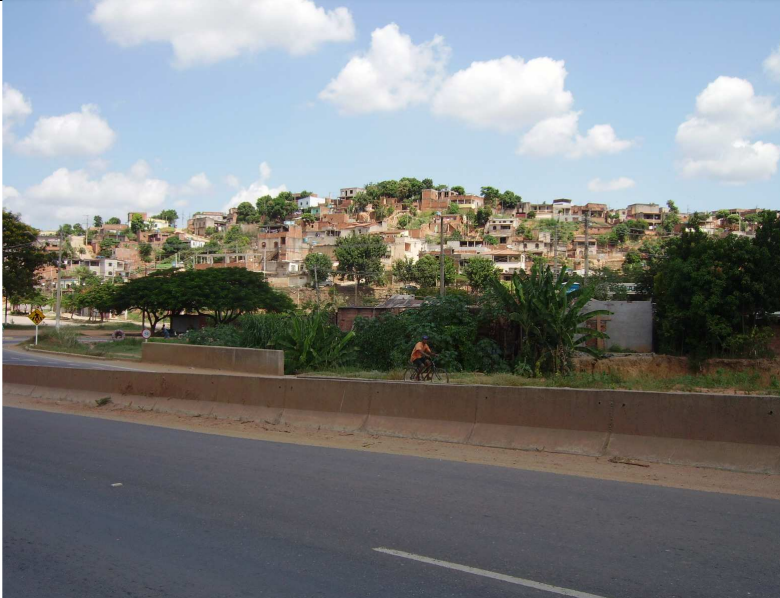
Figura 16 - No mesmo ponto crítico no lado esquerdo da rodovia localizam-se 5 casas em situação de invasão da faixa de domínio.

| GRUPO V-OCUPAÇÃO DA FAIXA DE DOMÍNIO/ACESSOS IRREGULARES | | | | |
|---|--|---|---|---|
| Relocação e eventual reassentamento dos ocupantes. | | | 5 casas | |

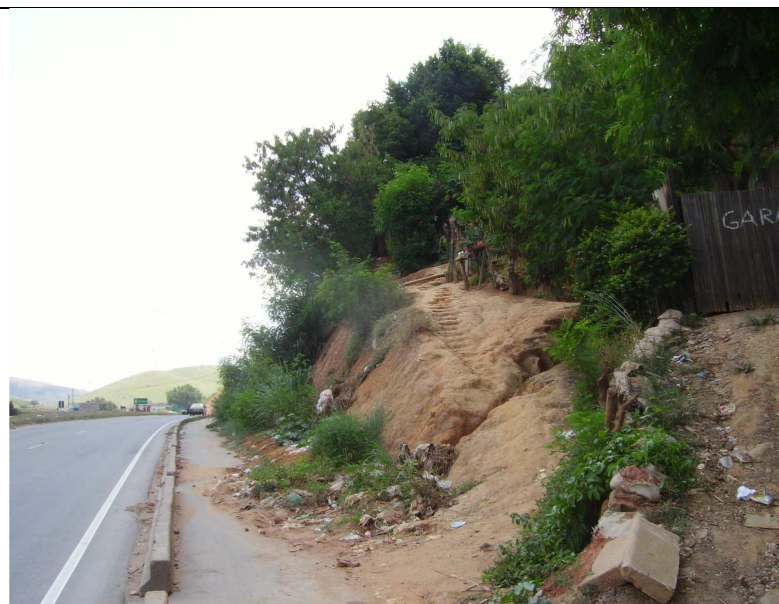
Figura 17 - O acesso irregular da ocupação irregular prejudicam as faixas de tráfego.

| GRUPO V-OCUPAÇÃO DA FAIXA DE DOMÍNIO/ACESSOS IRREGULARES | | | |
|---|---|---|---|
| Definição da Faixa de Domínio e implantação de cerca;<br>Fiscalização;<br>Relocação e eventual reassentamento dos ocupantes. | | 2 casas | |

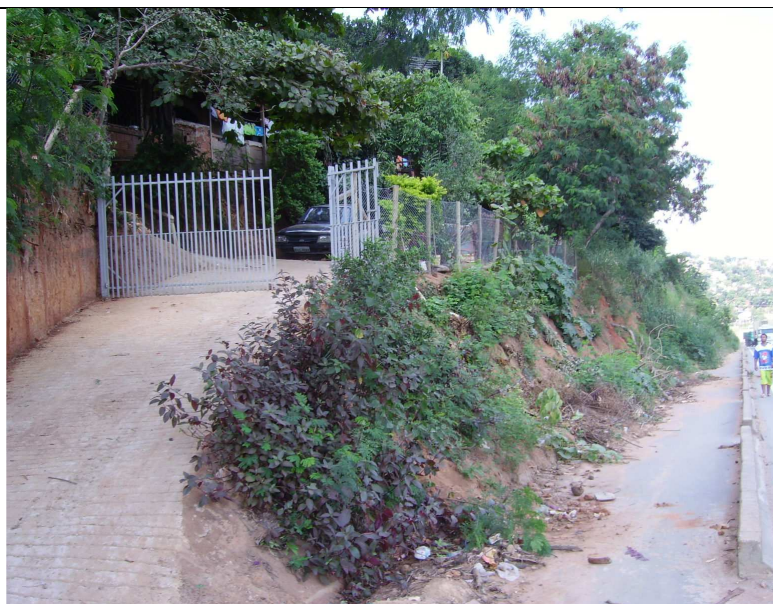
Figura 18 - Apesar de bem execurado o acesso é irregular, assim como a ocupação.

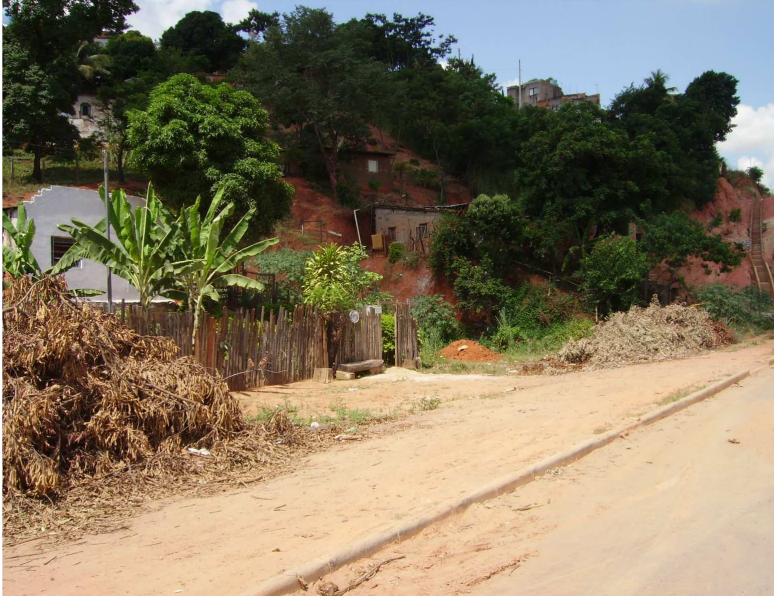
| GRUPO V-OCUPAÇÃO DA FAIXA DE DOMÍNIO/ACESSOS IRREGULARES | | | | |
|---|--|---|---|---|
| <b>COMENTÁRIOS (cont.)</b><br>Área suburbana de Governador Valadares. | | | | |

| GRUPO V-OCUPAÇÃO DA FAIXA DE DOMÍNIO/ACESSOS IRREGULARES | | | | |
|---|--|---|---|---|
| <b>SOLUÇÃO</b><br>Definição da Faixa de Domínio.<br>Sinalização;<br>Regularização da ocupação;<br>Implantação de dispositivos de retorno e acesso e vias marginais.<br>Relocação e eventual reassentamento dos ocupantes. | | | <b>QUANTITATIVOS</b><br>Extensão: 200m | |

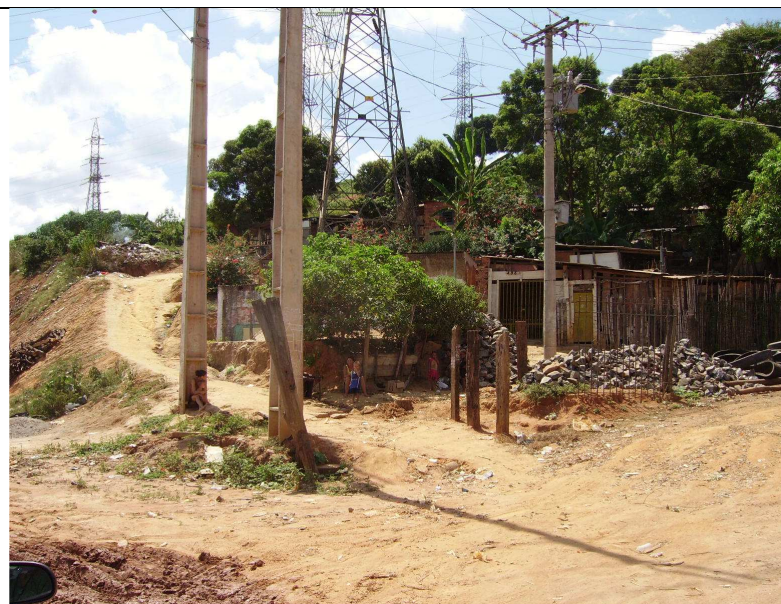
Figura 19 - Quanto mais periférico pior é a situação das ocupações irregulares.

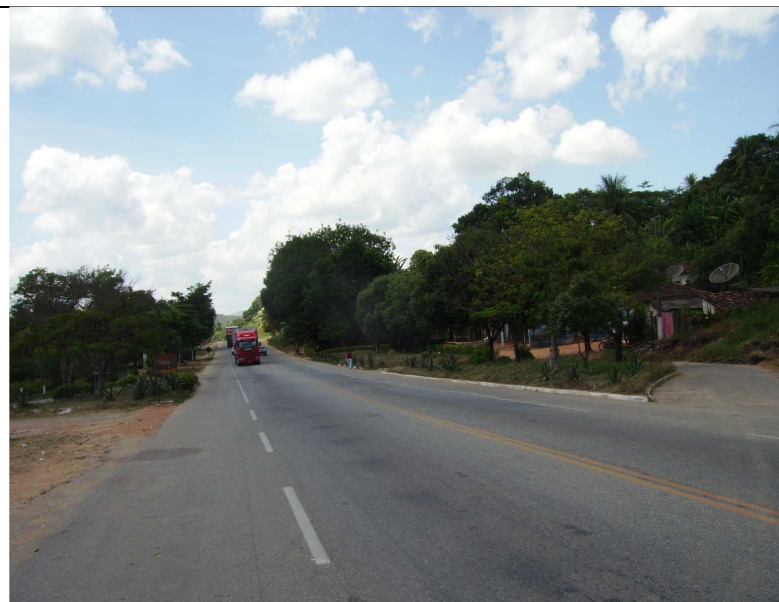
Figura 20 - O controle de acesso e travessia é nitidamente insuficiente.

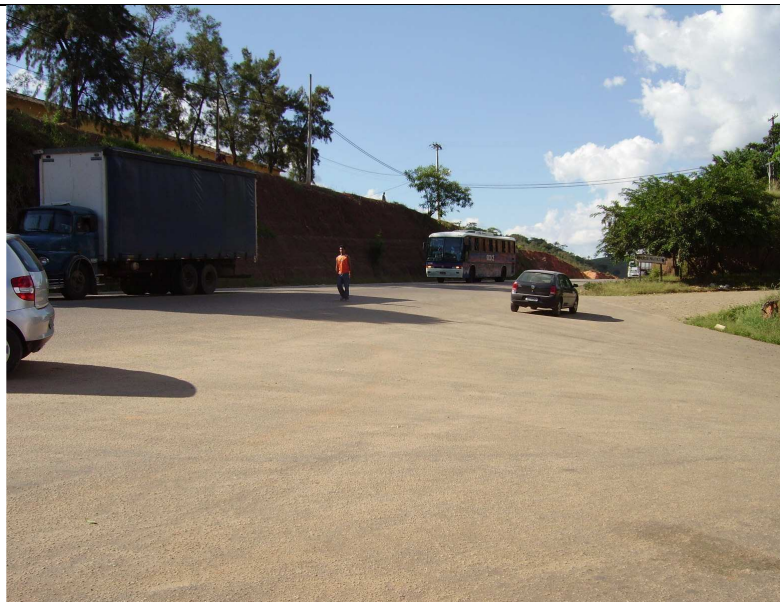
Figura 21 - Uma imensa área pavimentada sem sinalização.

| Implantação de dispositivos de retorno e acesso e vias marginais. | | | |

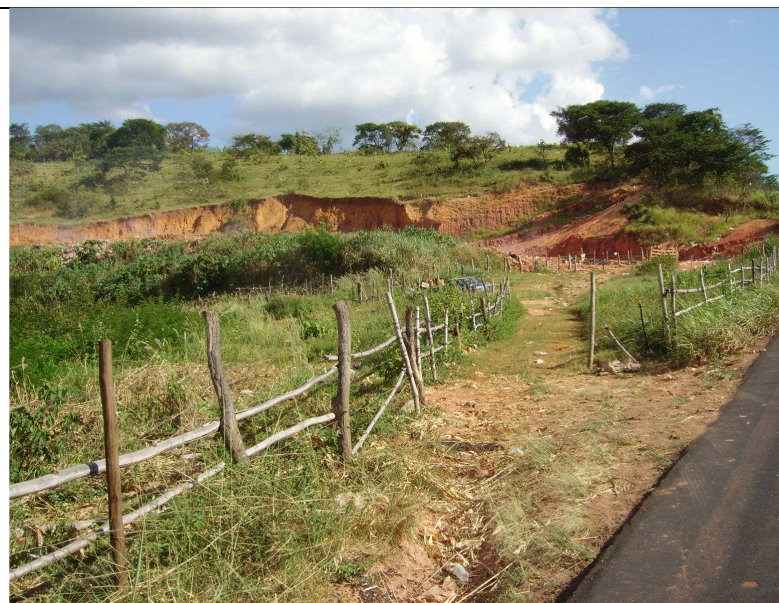
Figura 22 - Três irregularidades em um só lugar.

| GRUPO V-OCUPAÇÃO DA FAIXA DE DOMÍNIO/ACESSOS IRREGULARES | | | |
|---|---|---|---|
| SOLUÇÃO<br>Definição da Faixa de Domínio.<br>Sinalização;<br>Regularização da ocupação;<br>Implantação de dispositivos de retorno e acesso e vias marginais. | | QUANTITATIVOS<br>Extensão: 400m | |

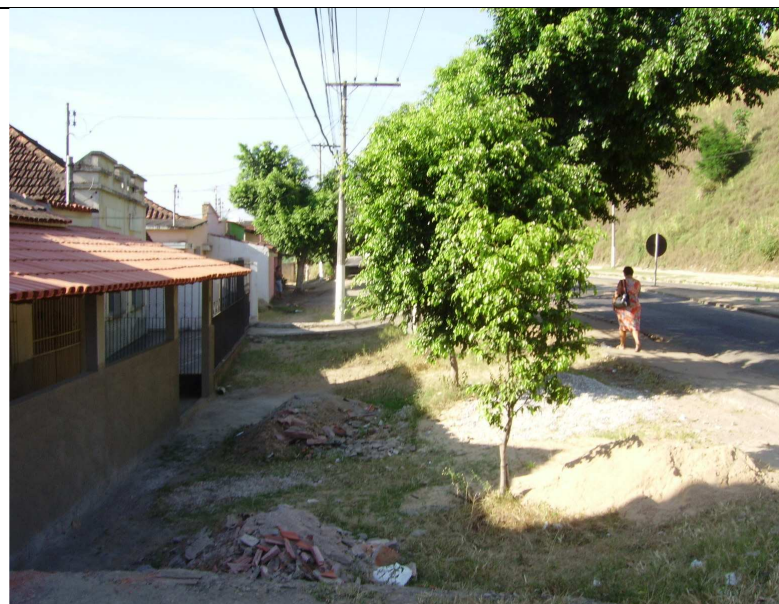
**Figura 23** - Esta ocupação é típica de ruas locais e não de margem de rodovias.

A ocupação é bastante antiga e consolidada espacial e socialmente.

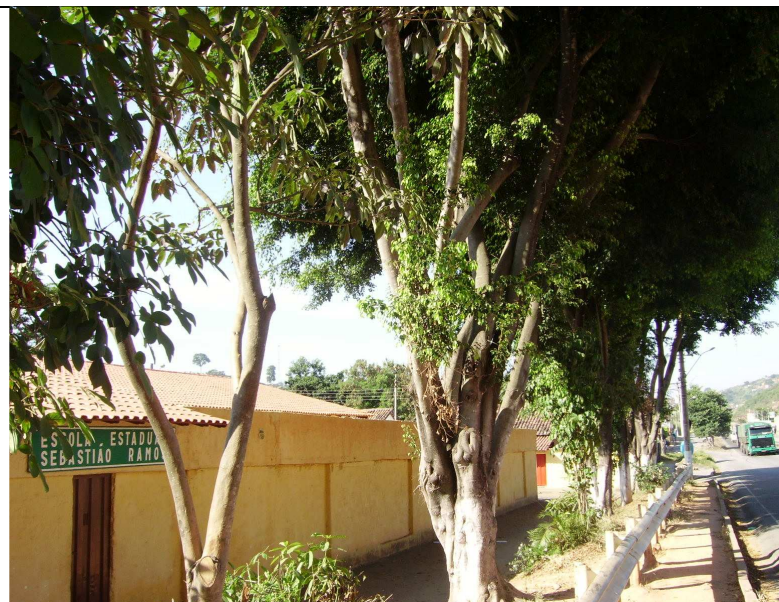
Figura 24 - O guarda-corpo é a divisa da área de espera do turno escolar.

Área urbana de Teófilo Otoni.  
O estabelecimento é estadual.  
Ocorrência também referida no Grupo IV.

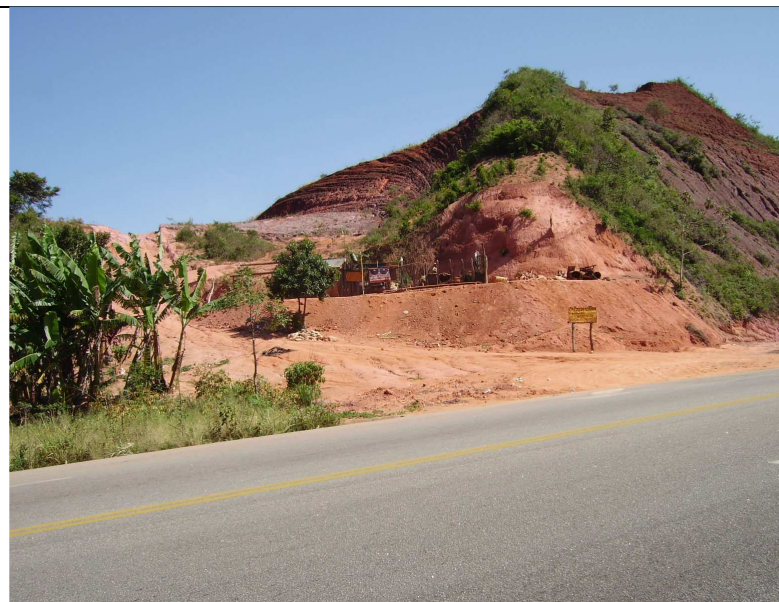
Figura 25 - Além de irregular provoca erosão do terreno.

| GRUPO V-OCUPAÇÃO DA FAIXA DE DOMÍNIO/ACESSOS IRREGULARES | | | |
|---|---|---|---|
| SOLUÇÃO<br>Relocação dos barraqueiros. | | QUANTITATIVOS<br>Extensão: 50m | |

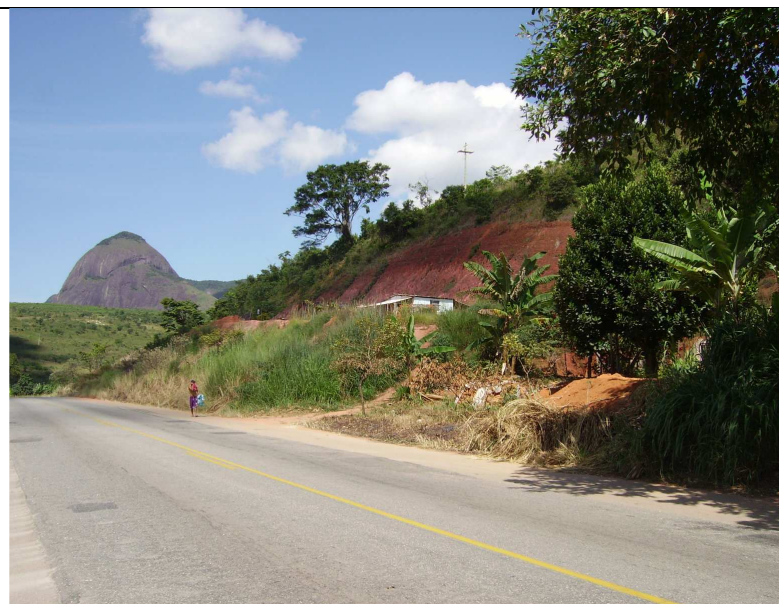
Figura 26 - Início da ocupação irregular, com cerca de 4 casas.

Área na periferia de Cajuti.  
Esta ocupação é bastante recente.

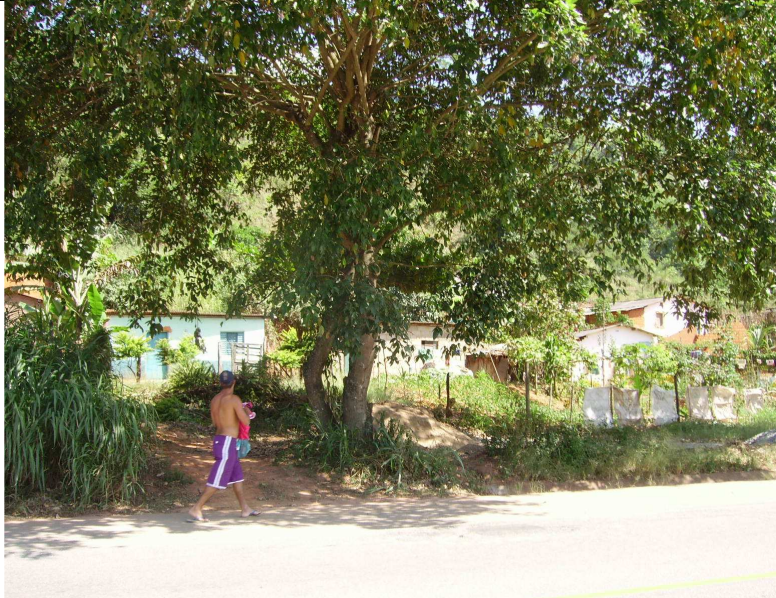
Figura 27 - Segundo trecho, mais extenso, com cerca de 21 casas.

| GRUPO V-OCUPAÇÃO DA FAIXA DE DOMÍNIO/ACESSOS IRREGULARES | | | | |
|---|--|---|---|---|
| COMENTÁRIOS (cont.)<br>Área na periferia de Cajuti.<br>Ocupação mais antiga e já consolidada. | | | | |

| GRUPO V-OCUPAÇÃO DA FAIXA DE DOMÍNIO/ACESSOS IRREGULARES | | | | |
|---|--|---|---|---|
| SOLUÇÃO<br>Relocação e eventual reassentamento em local previamente estruturado. | | | QUANTITATIVOS<br>Cerca de 25 casas. | |

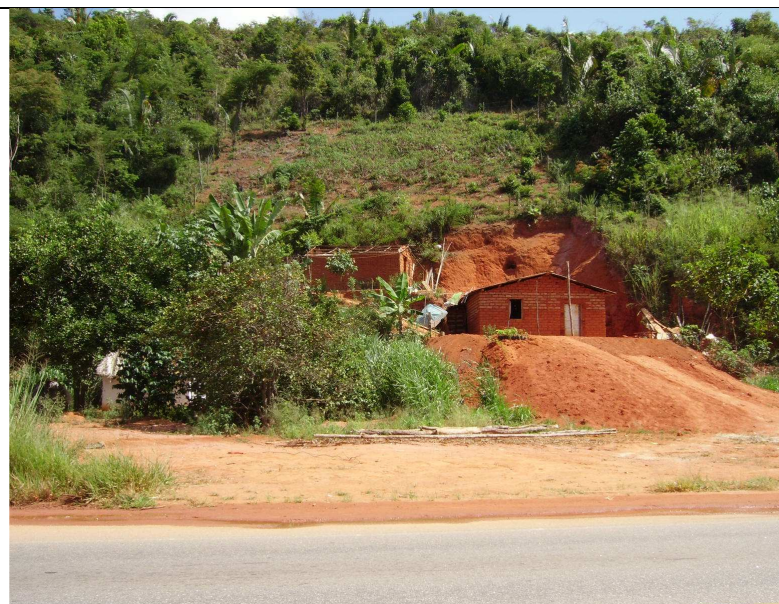
Figura 28 - Final do trecho com 2 casas.

**COMENTÁRIOS** (cont.)  
 Área na periferia de Cajuti.  
 Esta ocupação é bastante recente.

| GRUPO V-OCUPAÇÃO DA FAIXA DE DOMÍNIO/ACESSOS IRREGULARES | | | |
|---|---|---|---|
| Relocação e eventual reassentamento em local previamente estruturado. | | Cerca de 25 casas. | |

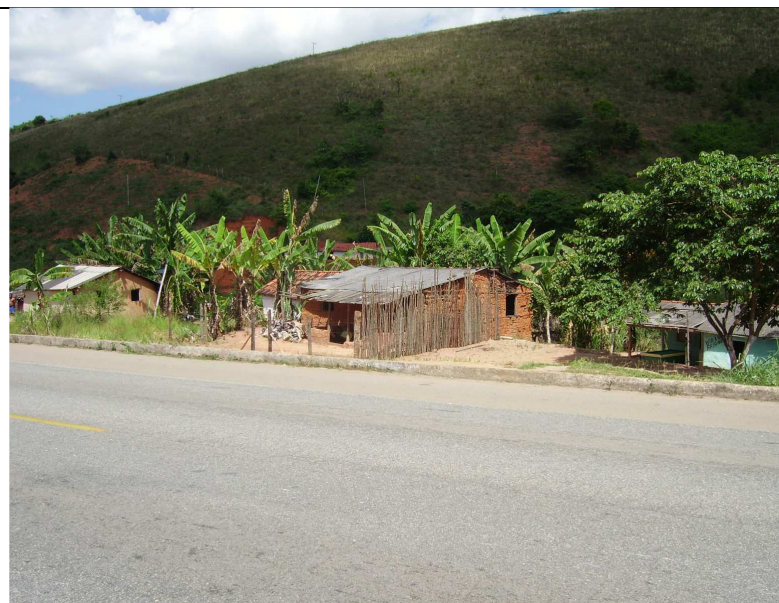
Figura 29 - Ao fundo casas mais antigas e à frente a ocupação mais recente.

| GRUPO V-OCUPAÇÃO DA FAIXA DE DOMÍNIO/ACESSOS IRREGULARES | | | |
|---|---|---|---|
| Relocação e eventual reassentamento em local previamente estruturado. | | Cerca de 8 casas | |

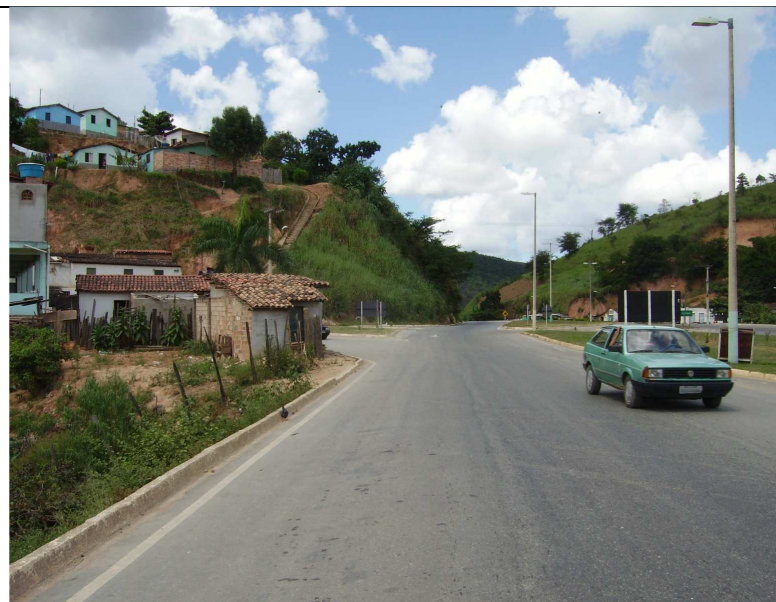
Figura 30 - O acesso à casa é direto da rodovia.

| GRUPO V-OCUPAÇÃO DA FAIXA DE DOMÍNIO/ACESSOS IRREGULARES | | | |
|---|---|---|---|
| SOLUÇÃO<br>Relocação e eventual reassentamento em local previamente estruturado. | | QUANTITATIVOS<br>Cerca de 4 casas | |

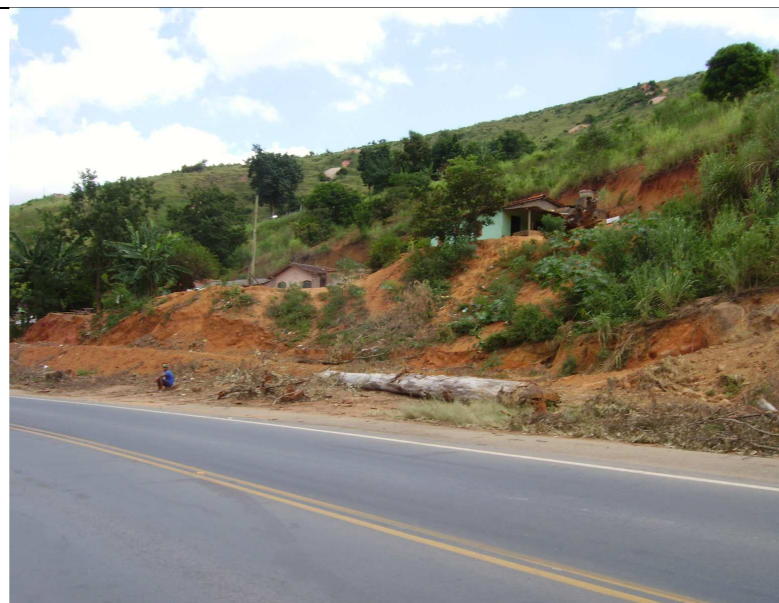
Figura 31 - Ao fundo casas mais antigas e à frente a ocupação mais recente.

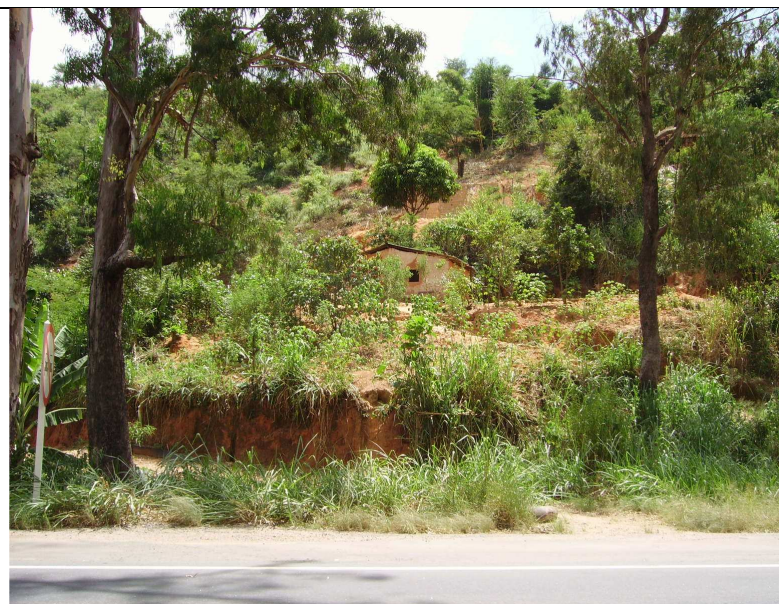
Figura 32 – A ocupação está camuflada pela vegetação. Esta dista 800m da anterior.

| GRUPO V-OCUPAÇÃO DA FAIXA DE DOMÍNIO/ACESSOS IRREGULARES | | | |
|---|---|---|---|
| Relocação e eventual reassentamento em local previamente estruturado. | | Cerca de 4 casas | |

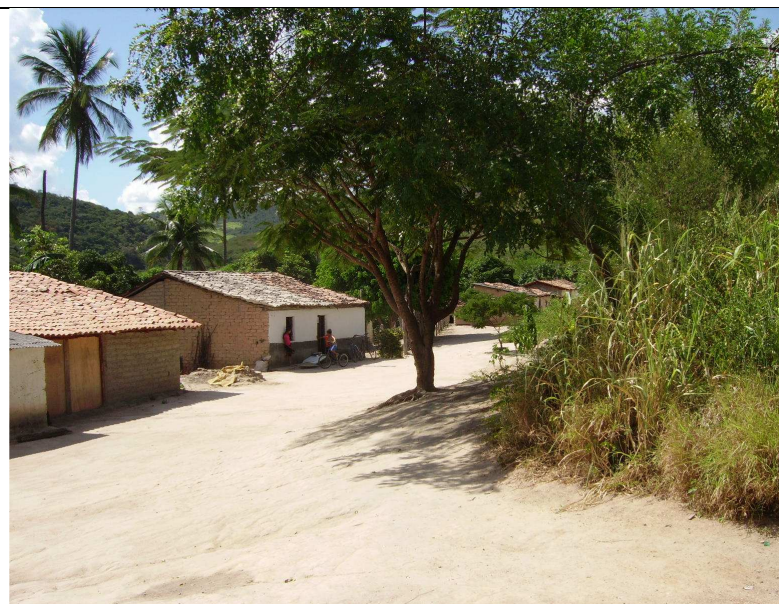
Figura 34 - A ocupação irregular é antiga e bastante consolidada.

| GRUPO V-OCUPAÇÃO DA FAIXA DE DOMÍNIO/ACESSOS IRREGULARES | | | |
|---|---|---|---|
| Relocação e eventual reassentamento em local previamente estruturado. | | Cerca de 10 casas | |

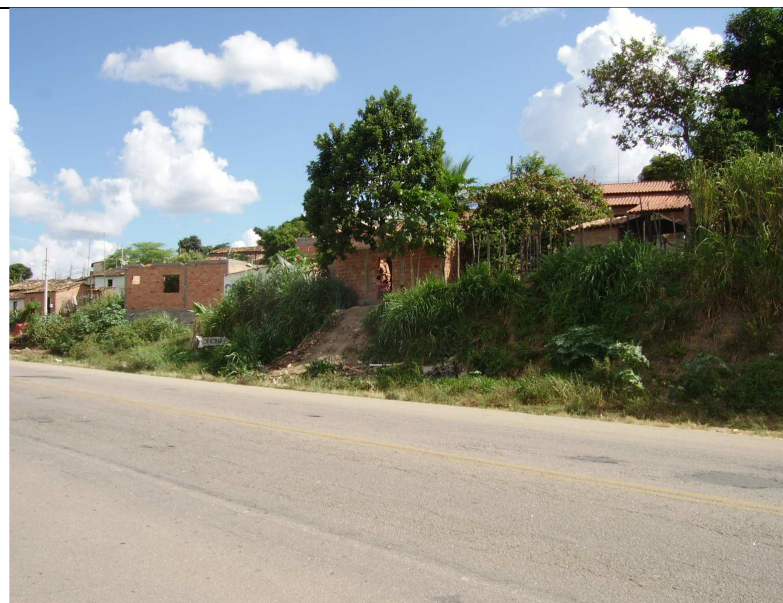
A ocupação provavelmente se situa na faixa “non aedificandi”. Neste caso a regularização da ocupação é mais adequada.

Figura 35 - - Ao fundo casas mais antigas e à frente a ocupação mais recente.

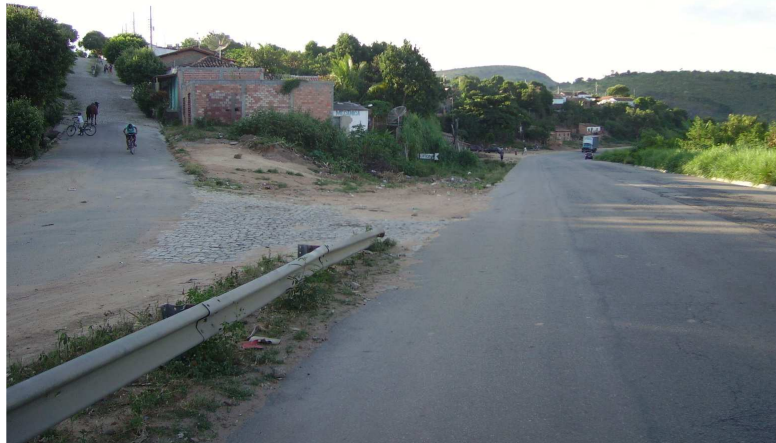
Figura 36 – O acesso também é bastante improvisado a exemplo da ocupação lindeira.

| GRUPO V-OCUPAÇÃO DA FAIXA DE DOMÍNIO/ACESSOS IRREGULARES | | | |
|---|---|---|---|
| SOLUÇÃO<br>Relocação e eventual reassentamento em local previamente estruturado. | | QUANTITATIVOS<br>Cerca de 8 casas | |

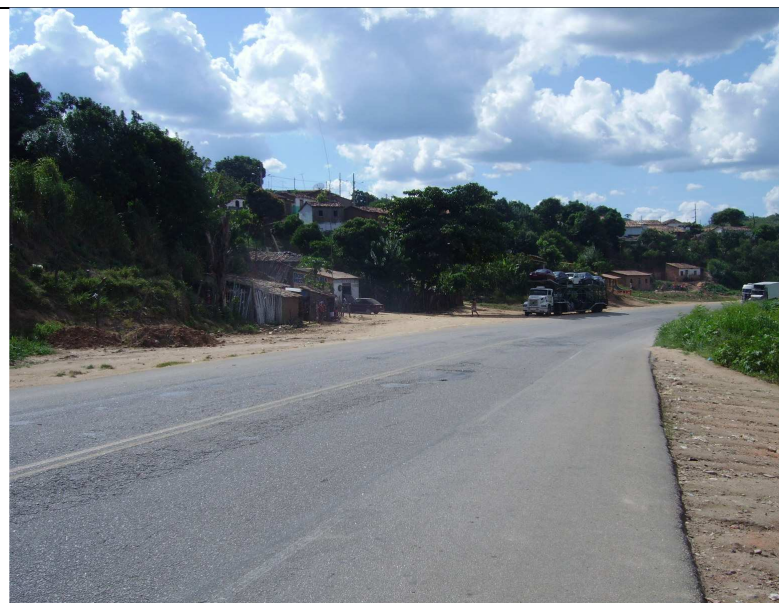
Figura 37 – A ocupação suprimiu a possibilidade de uso do acostamento.

| GRUPO V-OCUPAÇÃO DA FAIXA DE DOMÍNIO/ACESSOS IRREGULARES | | | | |
|---|---|---|---|--|
| SOLUÇÃO<br>Relocação e eventual reassentamento em local previamente estruturado. | | QUANTITATIVOS<br>Cerca de 3 casas | | |

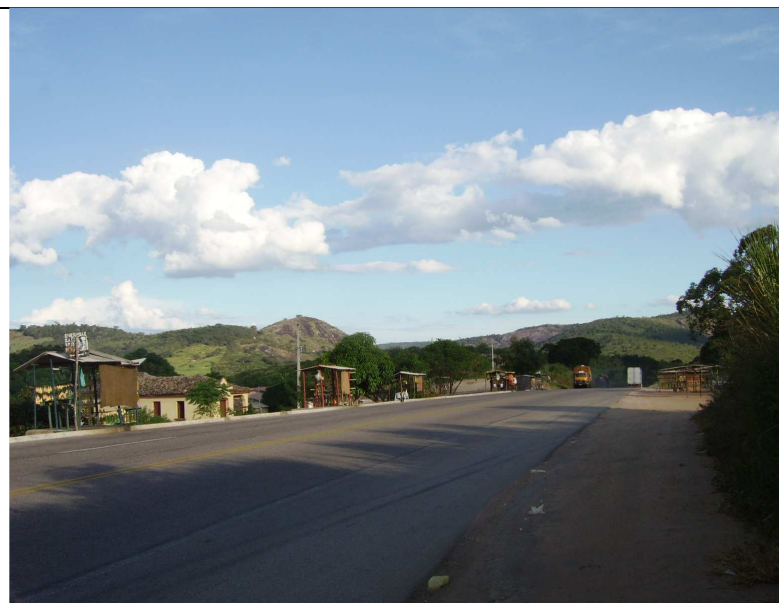
Figura 38 - O atendimento ao consumidor é feito no acostamento.

| GRUPO V-OCUPAÇÃO DA FAIXA DE DOMÍNIO/ACESSOS IRREGULARES | | | |
|---|---|---|---|
| SOLUÇÃO<br>Relocação e eventual reassentamento em local previamente estruturado. | | QUANTITATIVOS<br>Cerca de 4 casas | |

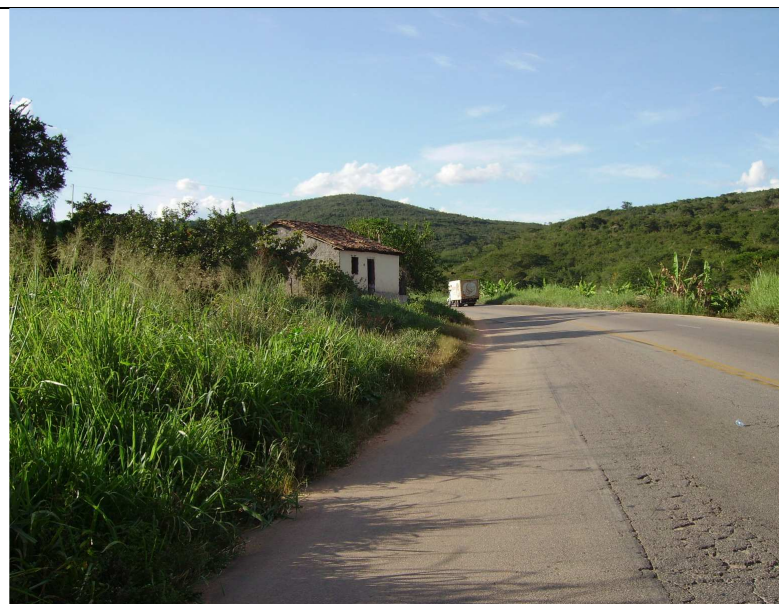
Figura 39 – A ocupação suprimiu a possibilidade de uso do acostamento.

| GRUPO V-OCUPAÇÃO DA FAIXA DE DOMÍNIO/ACESSOS IRREGULARES | | | |
|---|---|---|---|
| SOLUÇÃO<br>Relocação e eventual reassentamento das barracas em local previamente estruturado. | | QUANTITATIVOS | |

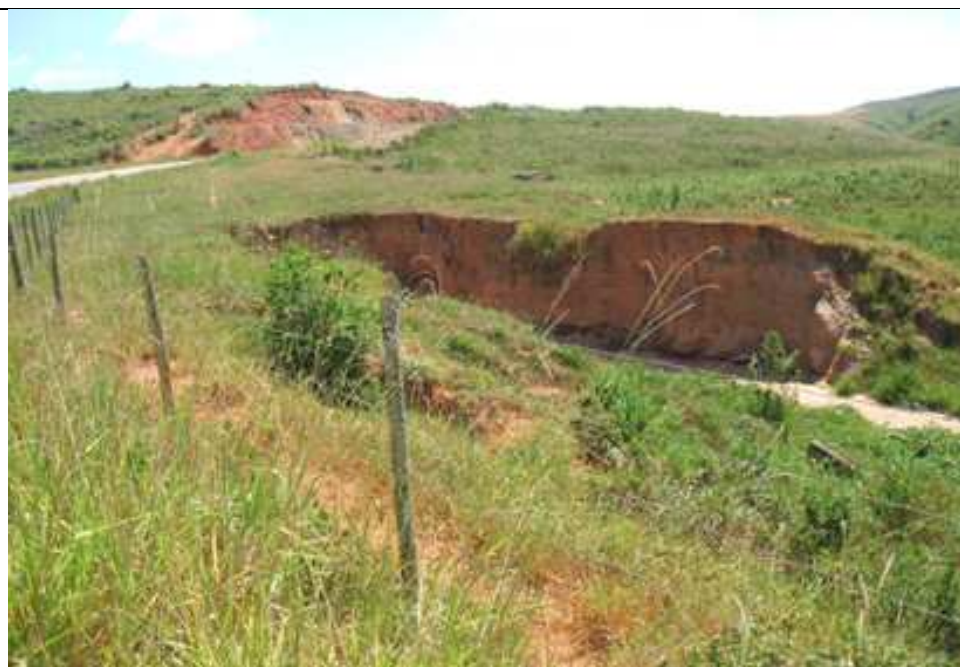
**COMENTÁRIOS:** Ravinamento originado a partir de canaleta de lançamento de drenagem da rodovia, causando assoreamento de várzea.

| GRUPO I – FAIXA DE DOMÍNIO E ÁREAS ADJACENTES | | | |
|---|---|---|---|
| | | <ul style="list-style-type: none"> <li>• 375 m<sup>3</sup> de movimento de terra;</li> <li>• 20 m de canaleta;</li> <li>• 05 m de escada d'água;</li> <li>• 125 m<sup>2</sup> de grama</li> </ul> | |

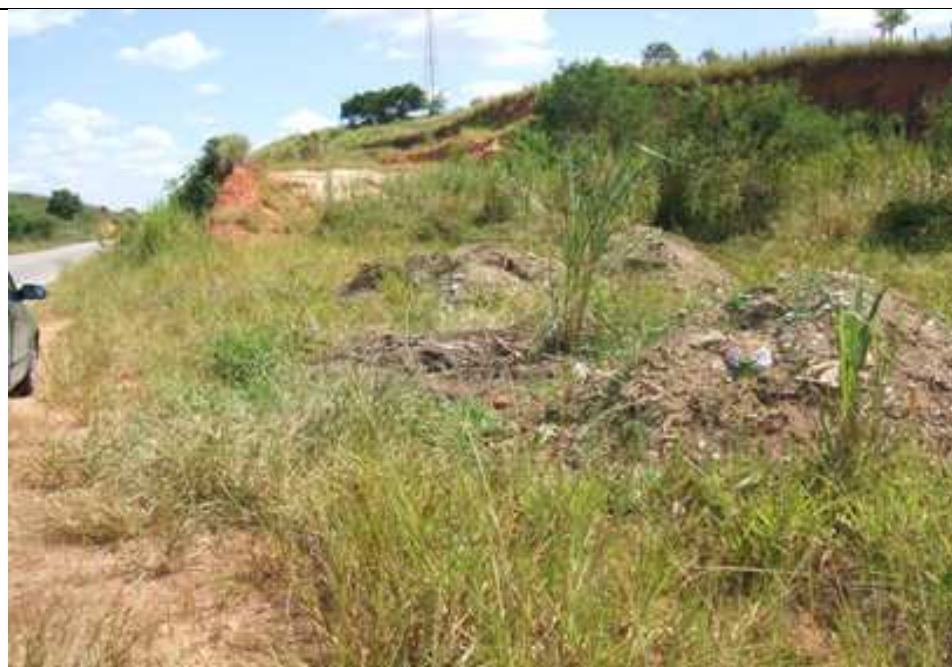
| GRUPO I – FAIXA DE DOMÍNIO E ÁREAS ADJACENTES | | | |
|---|---|---|---|
| DISCRIMINAÇÃO E CLASSIFICAÇÃO DO PROBLEMA: ER-30 | | | |

**COMENTÁRIOS:** Antiga área de empréstimo de solos apresentando erosão (sulcos e ravinas) na superfície do terreno e depósitos de entulho, causando assoreamento das partes baixas e degradação ambiental. Taludes subverticais de altura igual a 2,0 m sem problemas.

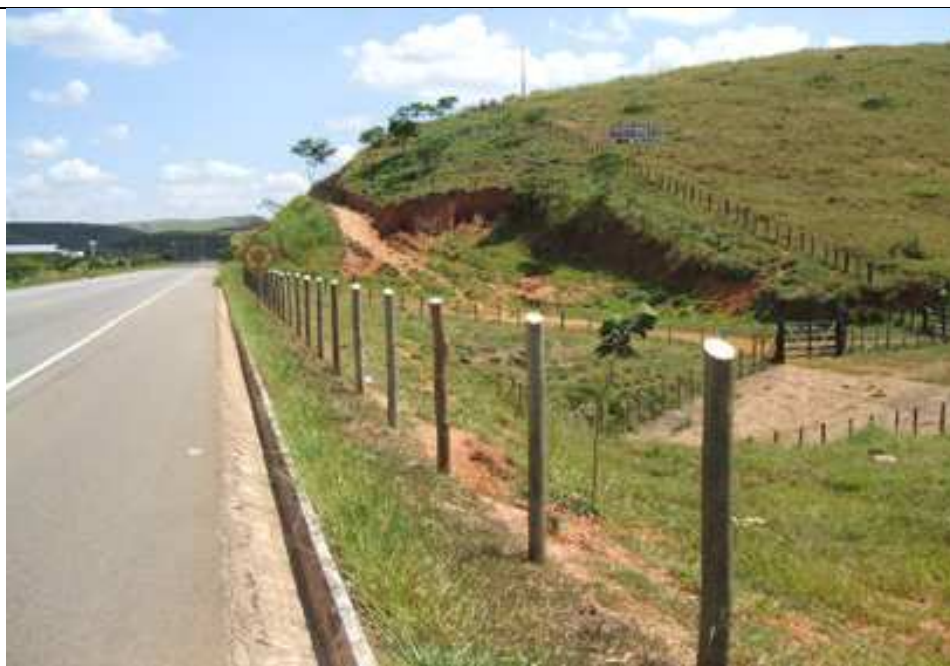
| GRUPO I – FAIXA DE DOMÍNIO E ÁREAS ADJACENTES | | | |
|---|---|---|---|
| DISCRIMINAÇÃO E CLASSIFICAÇÃO DO PROBLEMA: ER-30 | | | |

**COMENTÁRIOS:** Assoreamento de várzea e córrego a jusante.

| GRUPO I – FAIXA DE DOMÍNIO E ÁREAS ADJACENTES | | | |
|---|---|---|---|
| SOLUÇÃO: retaludamento (abatimento) dos taludes de corte; utilização do material escavado na cobertura dos terrenos erodidos; vegetação com gramíneas | | QUANTITATIVOS:<br>• 450 m <sup>3</sup> de movimento de terra;<br>• 1.000 m <sup>2</sup> de grama | |

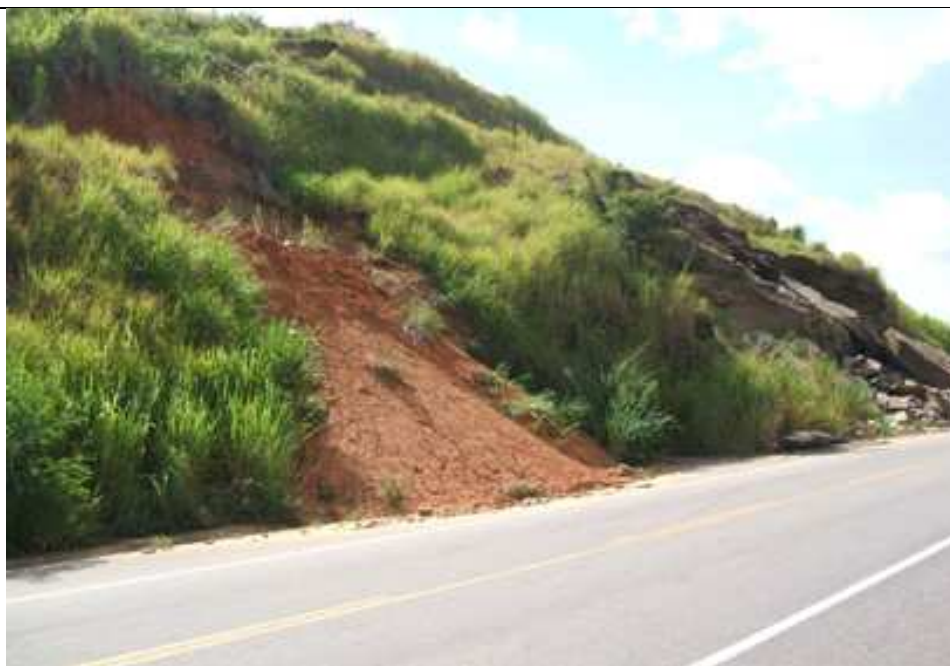
**GRUPO I – FAIXA DE DOMÍNIO E ÁREAS ADJACENTES**  
**DISCRIMINAÇÃO E CLASSIFICAÇÃO DO PROBLEMA: QB-14 e ES-09**

**COMENTÁRIOS:** Descalçamento de rocha e solo decorrente de desprendimento de blocos rochosos tabulares provocada pela foliação subhorizontal de gnaisses com mergulho desfavorável.

| <b>SOLUÇÃO: rocha:</b> remoção dos blocos e implantação de telas e chumbadores tanto para fixação da tela como para fixação dos blocos maiores;<br><b>solo:</b> remoção do solo escorregado; recomposição da geometria do talude c/ sacos de solo-cimento. | <b>QUANTITATIVOS:</b><br><b>Rocha:</b><br>• 50 m <sup>2</sup> de tela e 10 chumbadores de Ø 2½" de 5,0 m de extensão<br><b>Solo:</b><br>• 60 m <sup>3</sup> de sacos de solo-cimento; |

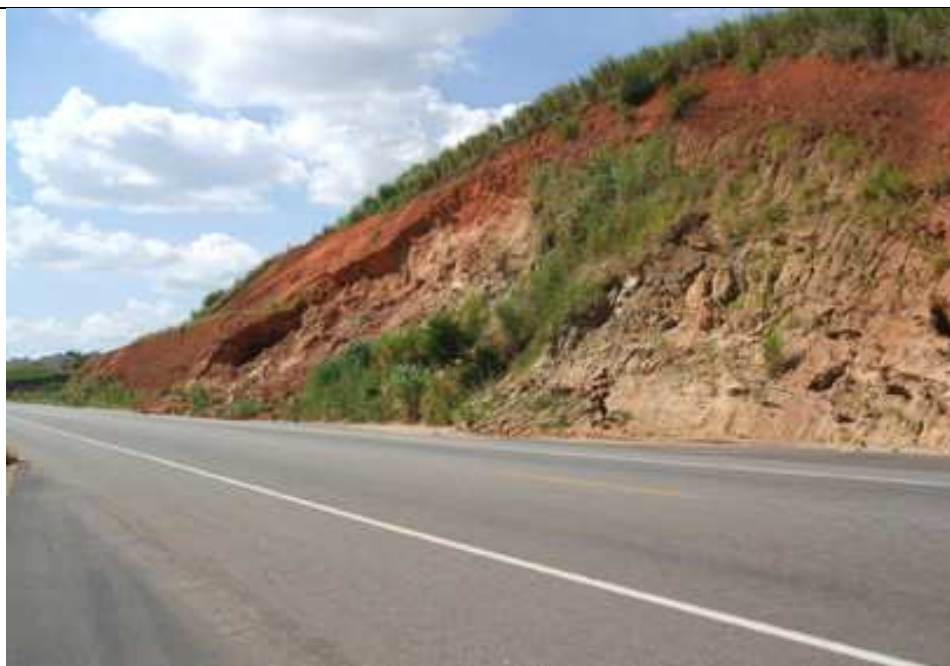
| GRUPO I – FAIXA DE DOMÍNIO E ÁREAS ADJACENTES | | | |
|---|---|---|---|
| DISCRIMINAÇÃO E CLASSIFICAÇÃO DO PROBLEMA: ER-01 | | | |

**COMENTÁRIOS:** Assoreamento de canaleta e acostamento da rodovia.

| GRUPO I – FAIXA DE DOMÍNIO E ÁREAS ADJACENTES | | | |
|---|---|---|---|
| <b>SOLUÇÃO:</b> regularização da superfície do talude; implantação de biomanta; hidrossemeadura | | <b>QUANTITATIVOS:</b><br>• 50 m <sup>3</sup> de movimento de terra;<br>• 300 m <sup>2</sup> de biomanta;<br>• 300 m <sup>2</sup> de grama | |

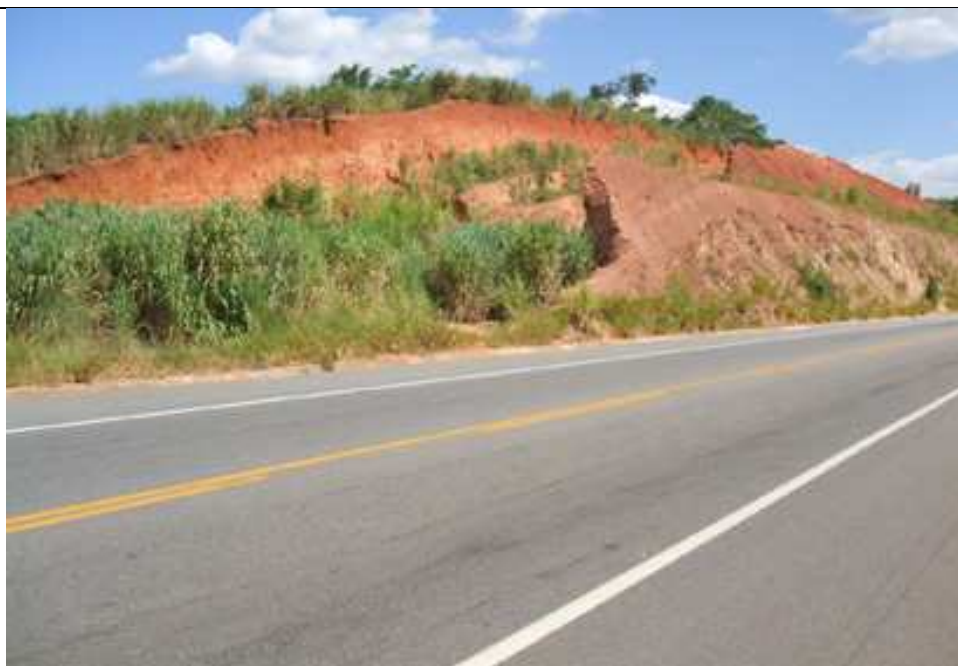
**COMENTÁRIOS:** Talude de corte da porção superior com  $h > 4,0$  m, sofrendo escorregamento por escoamento concentrado de águas pluviais

| GRUPO I – FAIXA DE DOMÍNIO E ÁREAS ADJACENTES | | | |
|---|---|---|---|
| <b>SOLUÇÃO:</b> retaludamento (abatimento) do talude em solos junto à crista; implantação de canaletas no pé da berma; vegetação com gramíneas | | <b>QUANTITATIVOS:</b> <ul style="list-style-type: none"> <li>• 1.200 m<sup>3</sup> de movimento de terra;</li> <li>• 150 m de canaletas;</li> <li>• 750 m<sup>2</sup> de grama</li> </ul> | |

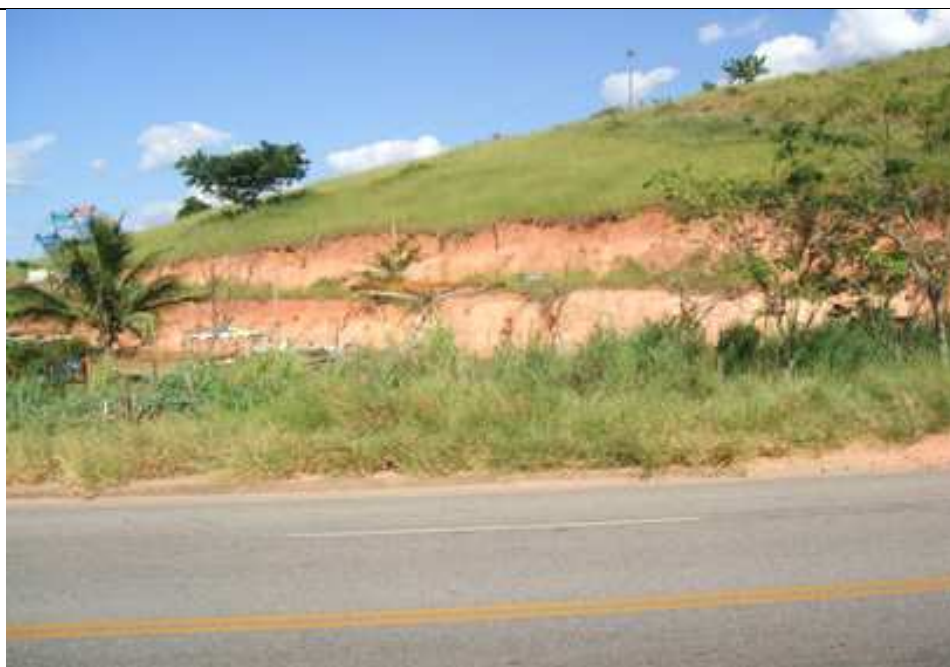
**COMENTÁRIOS:** Erosões em talude de corte junto à crista ultrapassam limite da faixa de servidão da rodovia.

| GRUPO I – FAIXA DE DOMÍNIO E ÁREAS ADJACENTES | | | |
|---|---|---|---|
| | | <ul style="list-style-type: none"> <li>• 1.440 m<sup>3</sup> de movimento de terra;</li> <li>• 160 m de canaletas;</li> <li>• 640 m<sup>2</sup> de grama</li> </ul> | |

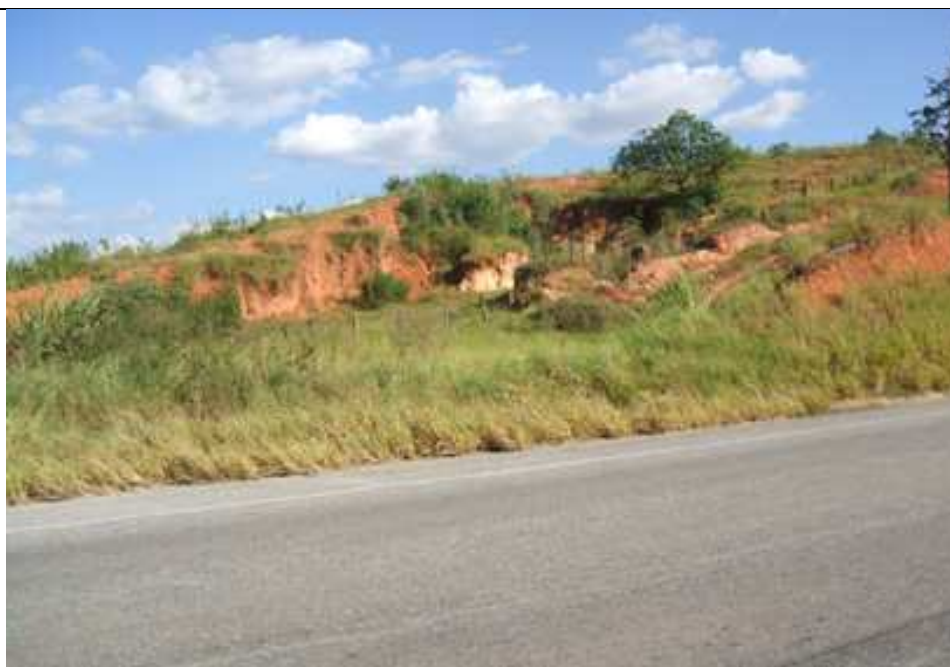
| GRUPO I – FAIXA DE DOMÍNIO E ÁREAS ADJACENTES | | | |
|---|---|---|---|
| DISCRIMINAÇÃO E CLASSIFICAÇÃO DO PROBLEMA: ER-30 | | | |

**COMENTÁRIOS:** Área de empréstimo de solos com taludes erodidos avançando além da faixa de servidão da rodovia.

| GRUPO I – FAIXA DE DOMÍNIO E ÁREAS ADJACENTES | | | |
|---|---|---|---|
| <b>SOLUÇÃO:</b> retaludamento (abatimento) dos taludes em solo; implantação de canaletas de crista; vegetação com gramíneas | | <b>QUANTITATIVOS:</b><br>• 135 m <sup>3</sup> de movimento de terra;<br>• 30 m de canaletas;<br>• 300 m <sup>2</sup> de grama | |

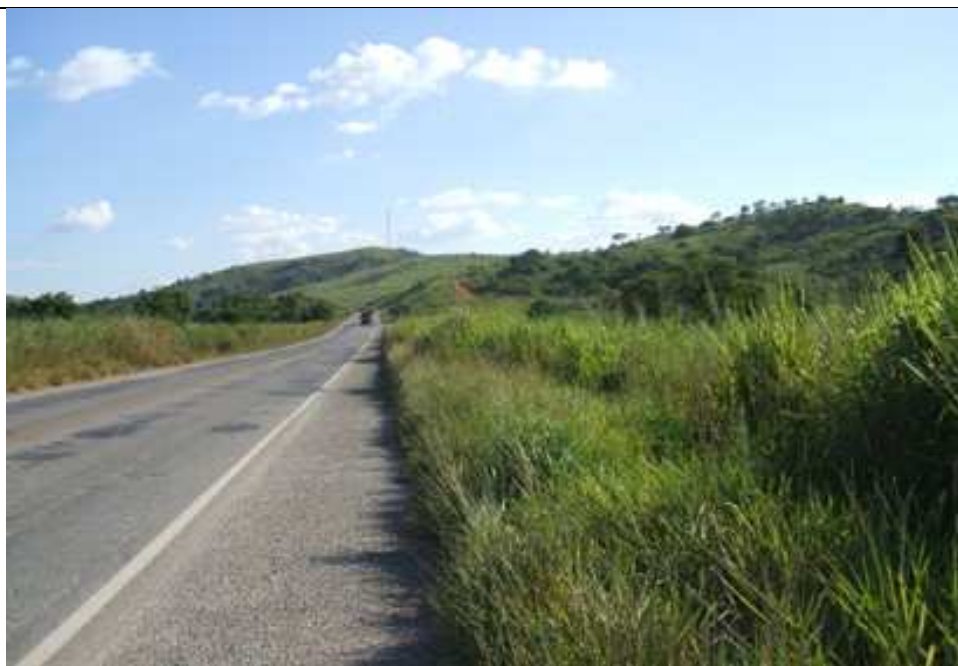
| GRUPO I – FAIXA DE DOMÍNIO E ÁREAS ADJACENTES | | | |
|---|---|---|---|
| DISCRIMINAÇÃO E CLASSIFICAÇÃO DO PROBLEMA: ER-30 | | | |

**COMENTÁRIOS:** Acessos a propriedade ou exploração de solos logo a montante do talude, junto ao limite da faixa de domínio, expõem os solos à erosão por sulcos e, eventualmente, ravinas.

| GRUPO I – FAIXA DE DOMÍNIO E ÁREAS ADJACENTES | | | |
|---|---|---|---|
| <b>SOLUÇÃO:</b> implantação de canaleta; vegetação com gramíneas | | <b>QUANTITATIVOS:</b><br>• 50 m de canaletas;<br>• 250 m <sup>2</sup> de grama | |

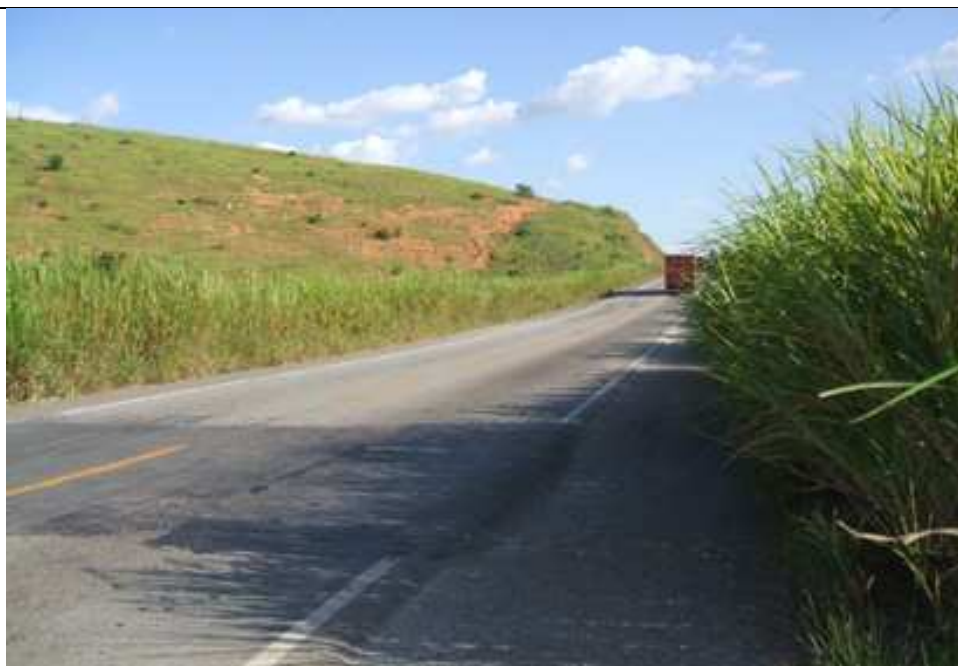
| GRUPO I – FAIXA DE DOMÍNIO E ÁREAS ADJACENTES | | | |
|---|---|---|---|
| DISCRIMINAÇÃO E CLASSIFICAÇÃO DO PROBLEMA: ER-30 | | | |

**COMENTÁRIOS:** Acessos a propriedade ou exploração de solos logo a montante do talude, junto ao limite da faixa de domínio, expõem os solos à erosão por sulcos e, eventualmente, ravinas.

| GRUPO I – FAIXA DE DOMÍNIO E ÁREAS ADJACENTES | | | |
|---|---|---|---|
| SOLUÇÃO: implantação de canaletas junto à faixa de domínio; vegetação com gramíneas | | QUANTITATIVOS:<br>• 50 m de canaletas;<br>• 100 m <sup>2</sup> de grama | |

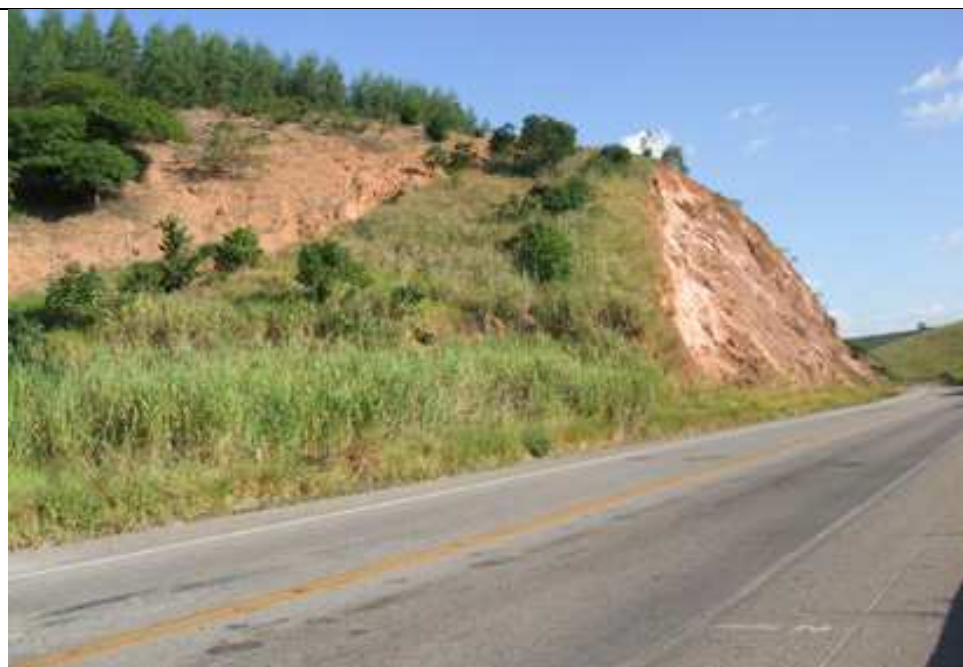
| GRUPO I – FAIXA DE DOMÍNIO E ÁREAS ADJACENTES | | | |
|---|---|---|---|
| DISCRIMINAÇÃO E CLASSIFICAÇÃO DO PROBLEMA: ER-05 | | | |

**COMENTÁRIOS:** Talude de corte em solos, ocorrendo ravina a montante do talude, junto ao limite da faixa de servidão, adentrando área de terceiros (reflorestamento).

| GRUPO I – FAIXA DE DOMÍNIO E ÁREAS ADJACENTES | | | |
|---|---|---|---|
| <b>SOLUÇÃO:</b> aterramento da ravina: implantação de canaleta de drenagem ao longo de seu eixo, vegetação das áreas expostas com gramíneas | | <b>QUANTITATIVOS:</b><br>• 100 m <sup>3</sup> de movimento de terra;<br>• 50 m de canaletas;<br>• 250 m <sup>2</sup> de grama | |

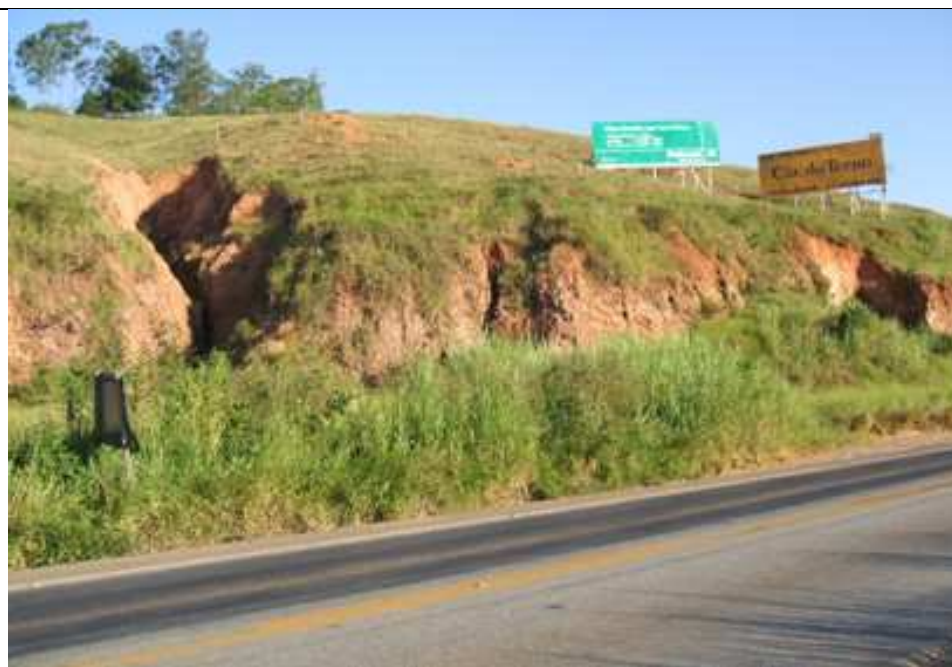
| GRUPO I – FAIXA DE DOMÍNIO E ÁREAS ADJACENTES | | | |
|---|---|---|---|
| DISCRIMINAÇÃO E CLASSIFICAÇÃO DO PROBLEMA: ER-33 | | | |

**COMENTÁRIOS:** Erosão avança além da faixa de servidão da rodovia, adentrando terrenos de terceiro.

| GRUPO I – FAIXA DE DOMÍNIO E ÁREAS ADJACENTES | | | |
|---|---|---|---|
| SOLUÇÃO: construção de muro de arrimo em gabiões; implantação de canaletas de crista; escadas d'água laterais ao muro, nos pontos de interseção das linhas de drenagem com o talude | | QUANTITATIVOS:<br>• 1.000 m <sup>3</sup> de gabiões em caixa;<br>• 20 m de canaletas;<br>• 30 m de escadas d'água | |

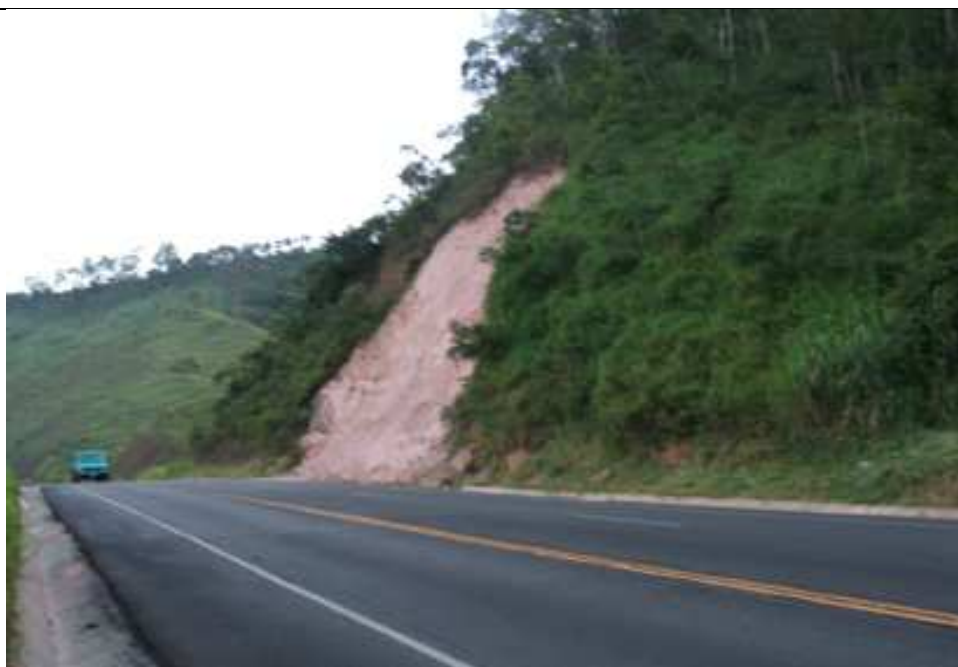
| GRUPO I – FAIXA DE DOMÍNIO E ÁREAS ADJACENTES | | | |
|---|---|---|---|
| DISCRIMINAÇÃO E CLASSIFICAÇÃO DO PROBLEMA: ES-11 | | | |

**COMENTÁRIOS:** Escorregamento provocado por erosão do pé do talude por escoamento concentrado de águas pluviais. Assoreamento de canaleta de drenagem.

| GRUPO I – FAIXA DE DOMÍNIO E ÁREAS ADJACENTES | | | |
|---|---|---|---|
| <b>SOLUÇÃO:</b> construção de muro de arrimo em gabiões no pé do talude (h=1,5 m); recomposição da geometria do talude com solos argilosos compactados; vegetação com gramíneas | | <b>QUANTITATIVOS:</b><br>• 550 m <sup>3</sup> de gabiões em caixa; | |
