# PESQUISAS E ESTUDOS DE VIABILIDADE DE PPP

## Sistema Rodoviário Federal - Minas Gerais

*Produto 6A*  
**ESTUDOS AMBIENTAIS**

Maio / 2007

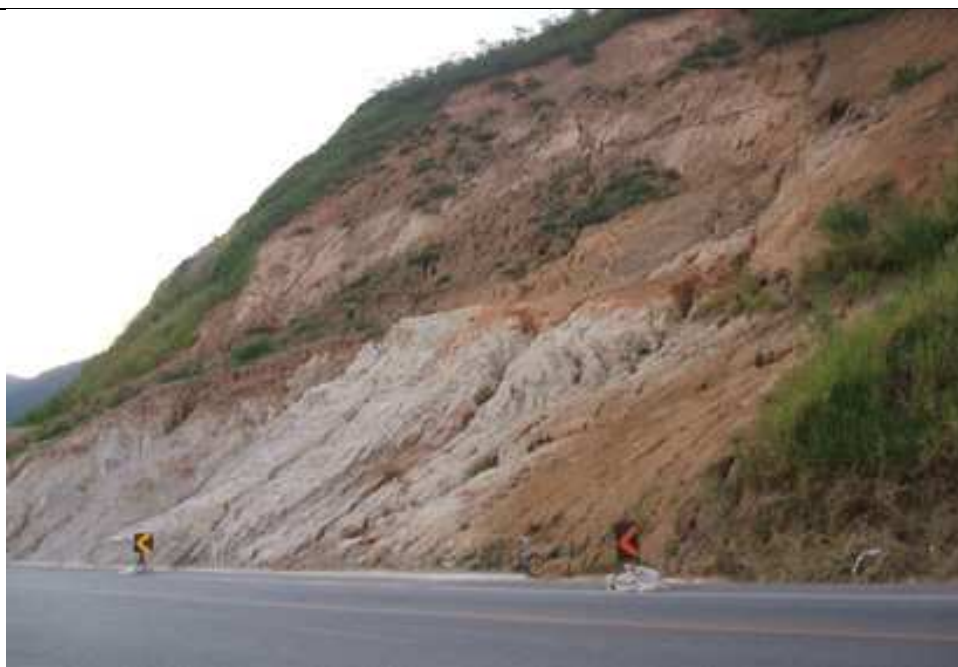
**GRUPO I – FAIXA DE DOMÍNIO E ÁREAS ADJACENTES**  
**DISCRIMINAÇÃO E CLASSIFICAÇÃO DO PROBLEMA: ES-11**

**COMENTÁRIOS:** Assoreamento de canaleta de drenagem e acostamento da pista.

- 100 m<sup>3</sup> de movimento de terra;
- 50 m de canaletas;
- 35 m de escada d'água
- 1.500 m<sup>2</sup> de biomanta;
- 1.500 m<sup>2</sup> de hidrossemeadura

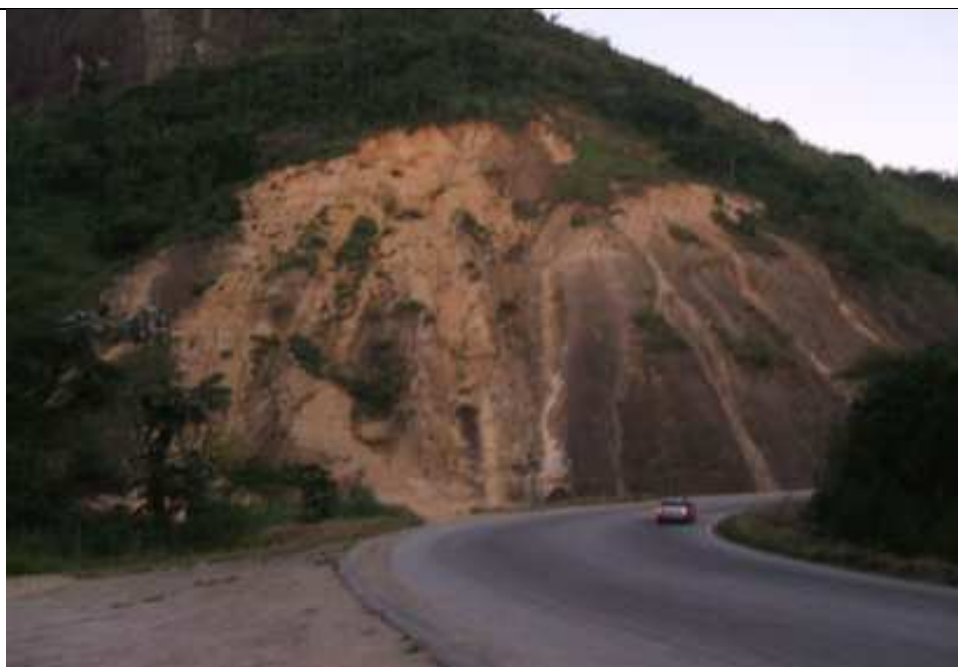
**COMENTÁRIOS:** Área de empréstimo de solos em exploração, possivelmente utilizada nos trabalhos de recuperação da rodovia entre Nova Era e João Monlevade.

| GRUPO I – FAIXA DE DOMÍNIO E ÁREAS ADJACENTES | | | |
|---|---|---|---|
| <b>SOLUÇÃO:</b> Após a exploração, a área de empréstimo deve ser recuperada pela implantação de drenagem periférica e vegetação dos terraplenos com gramíneas | | <b>QUANTITATIVOS:</b><br>• 200 m de canaletas;<br>• 20 m de escadas d'água;<br>• 6.000 m <sup>2</sup> de grama | |

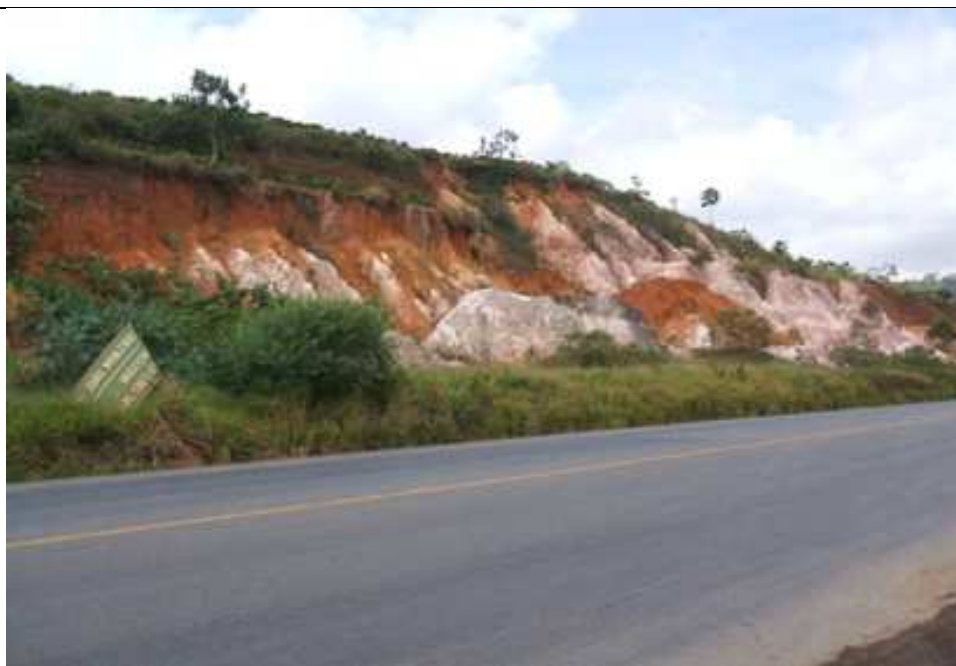
**COMENTÁRIOS:** A erosão do talude de corte junto à crista ultrapassa o limite da faixa de servidão da rodovia.

| GRUPO I – FAIXA DE DOMÍNIO E ÁREAS ADJACENTES | | | |
|---|---|---|---|
| <b>SOLUÇÃO:</b> regularização da superfície do talude com abatimento dos solos argilosos e cobertura dos solos de alteração de leucogranitos (branco); implantação de biomanta; hidrossemeadura | | <b>QUANTITATIVOS:</b><br>• 500 m <sup>3</sup> de movimento de terra;<br>• 3.000 m <sup>2</sup> de biomanta;<br>• 3.000 m <sup>2</sup> de hidrossemeadura | |

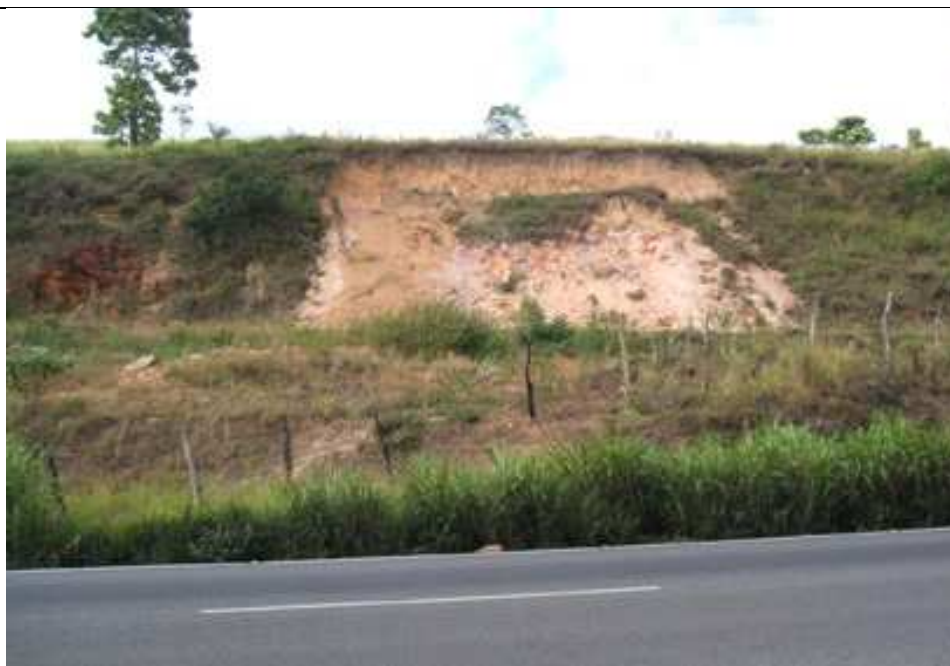
| GRUPO I – FAIXA DE DOMÍNIO E ÁREAS ADJACENTES | | | |
|---|---|---|---|
| DISCRIMINAÇÃO E CLASSIFICAÇÃO DO PROBLEMA: ES-41 | | | |

**COMENTÁRIOS:** Assoreamento de canaleta de drenagem. A área apresenta-se em processo de recuperação, as obras previstas devendo ser executadas manualmente.

| GRUPO I – FAIXA DE DOMÍNIO E ÁREAS ADJACENTES | | | |
|---|---|---|---|
| <b>SOLUÇÃO:</b> acerto da geometria do talude e cobertura dos solos de alteração com os solos argilosos; implantação de canaleta de crista; vegetação com gramíneas | | <b>QUANTITATIVOS:</b><br>• 50 m <sup>3</sup> de movimento de terra;<br>• 20 m de canaletas;<br>• 230 m <sup>2</sup> de grama | |

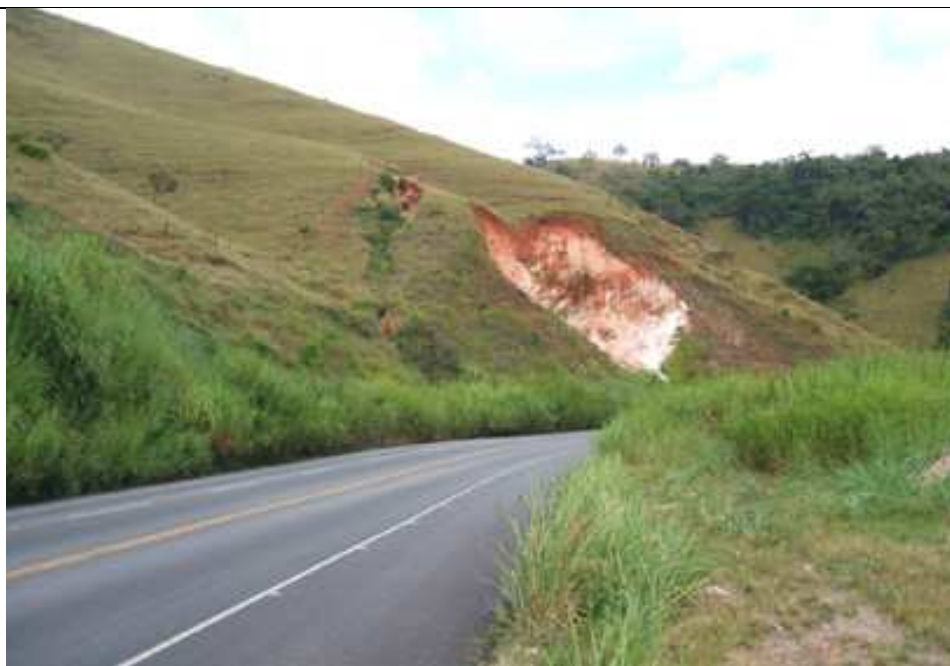
**COMENTÁRIOS:** Assoreamento de canaleta de drenagem.

| GRUPO I – FAIXA DE DOMÍNIO E ÁREAS ADJACENTES | | | |
|---|---|---|---|
| <b>SOLUÇÃO:</b> implantação de canaleta junto ao talude e ao longo da linha de drenagem natural; construção de escada d'água e caixa de dissipação; cobertura dos taludes com biomantas; hidrossemeadura | | <b>QUANTITATIVOS:</b><br>• 05 m de canaleta;<br>• 25 m de escada d'água;<br>• caixa de dissipação;<br>• 200 m <sup>2</sup> de biomanta;<br>• 200 m <sup>2</sup> de hidrossemeadura | |

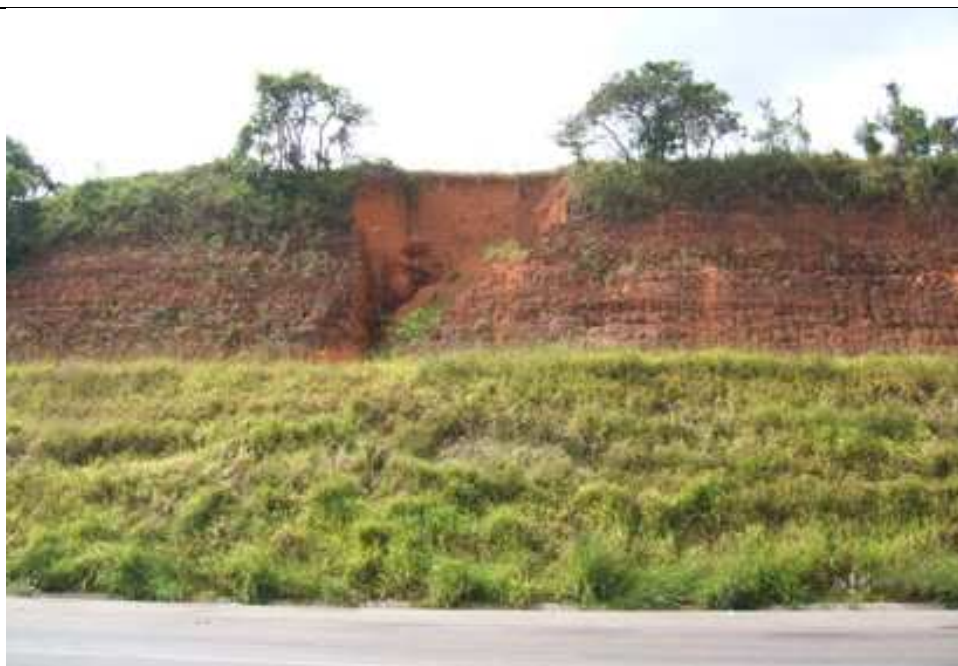
| GRUPO I – FAIXA DE DOMÍNIO E ÁREAS ADJACENTES | | | |
|---|---|---|---|
| DISCRIMINAÇÃO E CLASSIFICAÇÃO DO PROBLEMA: ES-37 | | | |

**COMENTÁRIOS:** Possível local de exploração recente de solos. Assoreamento de acostamento e pista.

| GRUPO I – FAIXA DE DOMÍNIO E ÁREAS ADJACENTES | | | |
|---|---|---|---|
| <b>SOLUÇÃO:</b> retaludamento (abatimento); plantio de gramíneas | | <b>QUANTITATIVOS:</b><br>• 350 m <sup>3</sup> de movimento de terra;<br>• 400 m <sup>2</sup> de grama; | |

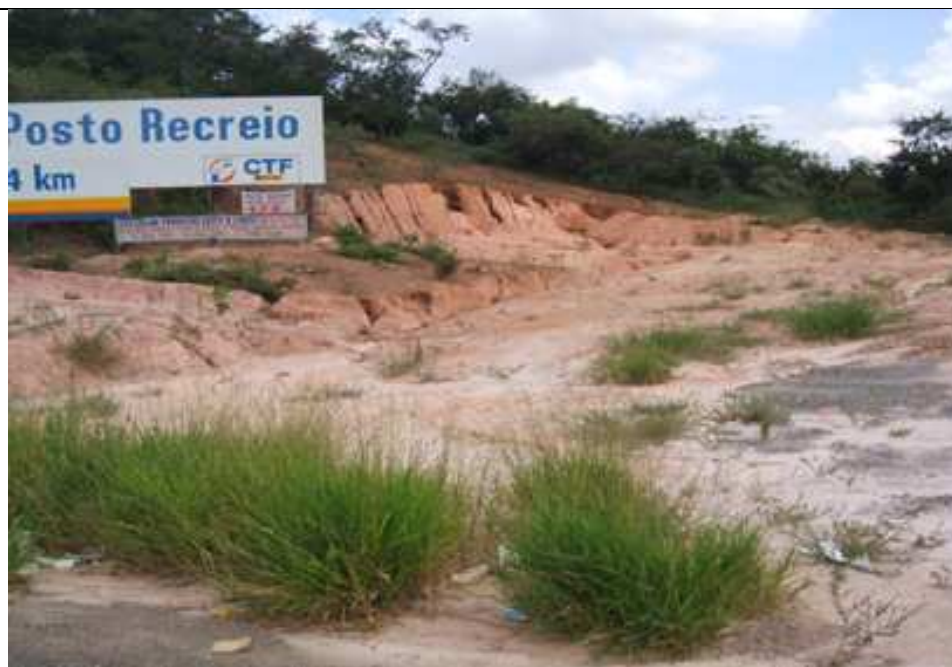
| GRUPO I – FAIXA DE DOMÍNIO E ÁREAS ADJACENTES | | | |
|---|---|---|---|
| DISCRIMINAÇÃO E CLASSIFICAÇÃO DO PROBLEMA: ER-30 | | | |

**COMENTÁRIOS:** Área com terraplenos expostos e erodidos (sulcos e ravinas) contendo moradia. Propriedade presumivelmente embargada.

| GRUPO I – FAIXA DE DOMÍNIO E ÁREAS ADJACENTES | | | |
|---|---|---|---|
| SOLUÇÃO: implantação de sistema de drenagem superficial periférico à área; regularização do terreno; plantio de gramíneas | | QUANTITATIVOS:<br>• 200 m de canaletas;<br>• 10.000 m² de grama | |

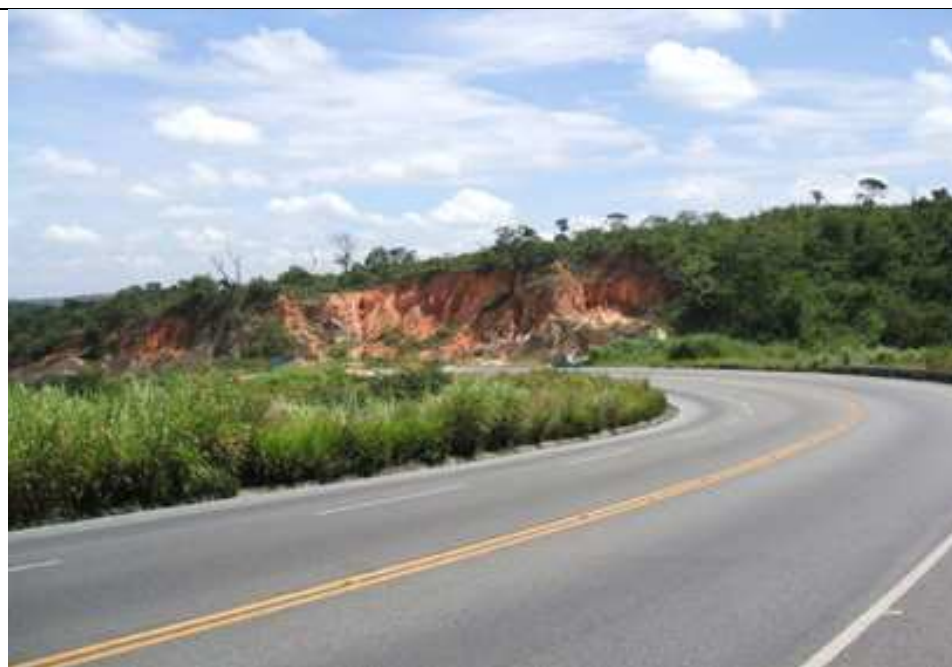
| GRUPO I – FAIXA DE DOMÍNIO E ÁREAS ADJACENTES | | | |
|---|---|---|---|
| DISCRIMINAÇÃO E CLASSIFICAÇÃO DO PROBLEMA: ER-30 | | | |

**COMENTÁRIOS:** Assoreamento de canaletas de drenagem.

| GRUPO I – FAIXA DE DOMÍNIO E ÁREAS ADJACENTES | | | |
|---|---|---|---|
| <b>SOLUÇÃO:</b> retaludamento (abatimento); cobertura dos solos arenosos da base com os solos argilosos do retaludamento; plantio de gramíneas; | | <b>QUANTITATIVOS:</b><br>• 5.000 m <sup>3</sup> de movimento de terra;<br>• 3.000 m <sup>2</sup> de grama; | |

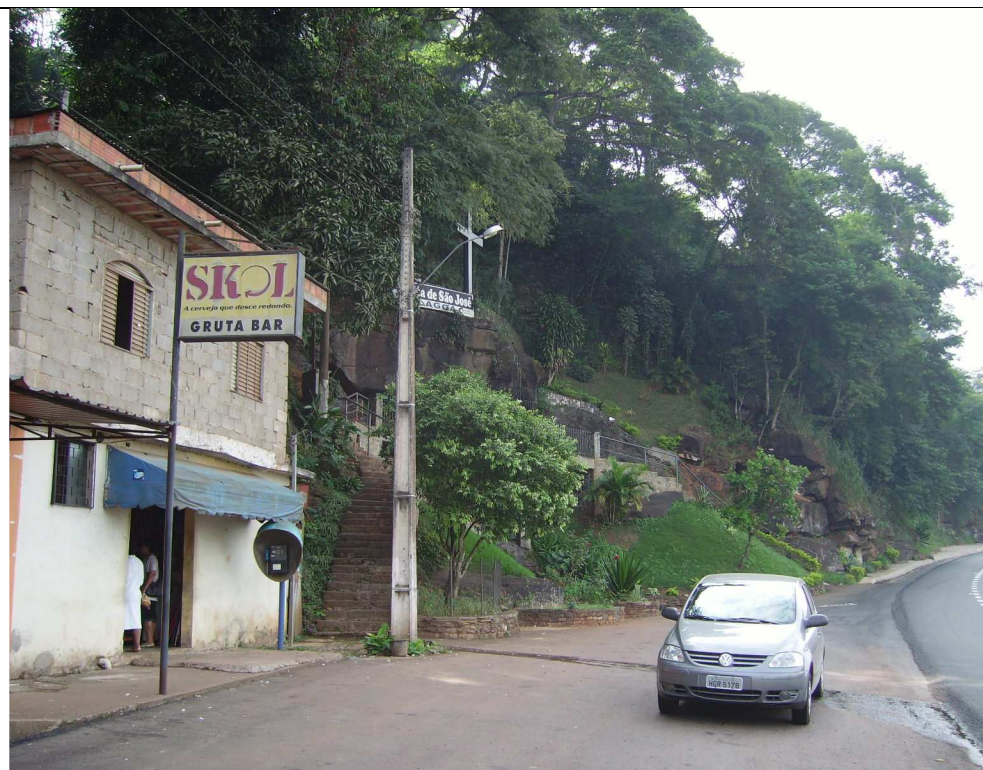
Figura 1 - Aspectos dos estabelecimentos comerciais vinculados à área de peregrinação.

Trata-se de área de peregrinação e estabelecimentos comerciais associados..  
Construções junto ao limite da Faixa de Domínio e ausência de acesso regular. Conversões à esquerda. Área de estacionamento na Faixa de Domínio e no acostamento da rodovia.  
Entrada e saída de veículos de serviço com localização inadequada de pontos de carga e descarga de mercadorias. (cont.)

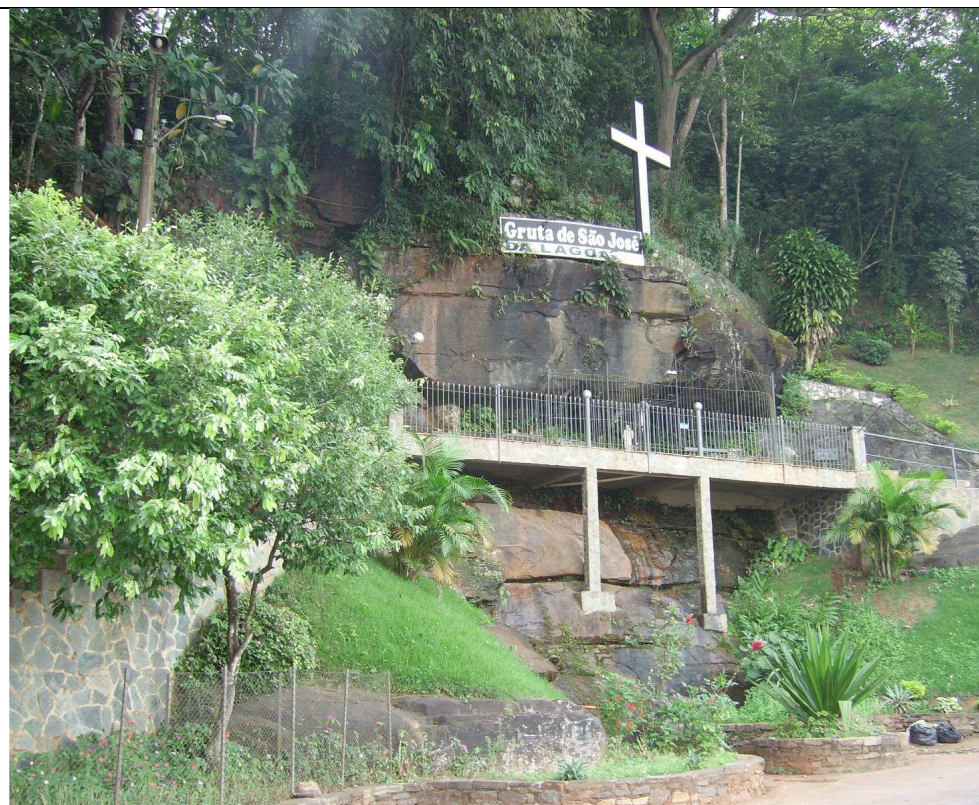
Figura 2 - Gruta de São José objeto da peregrinação.

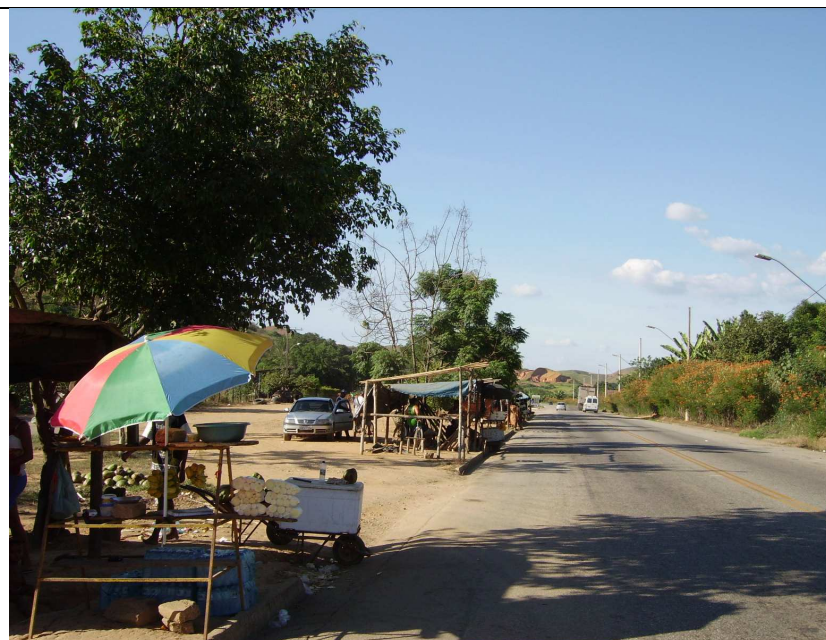
**Figura 1 - A distribuição das barracas apresenta-se mais densa no lado direito da pista, junto ao acostamento.**

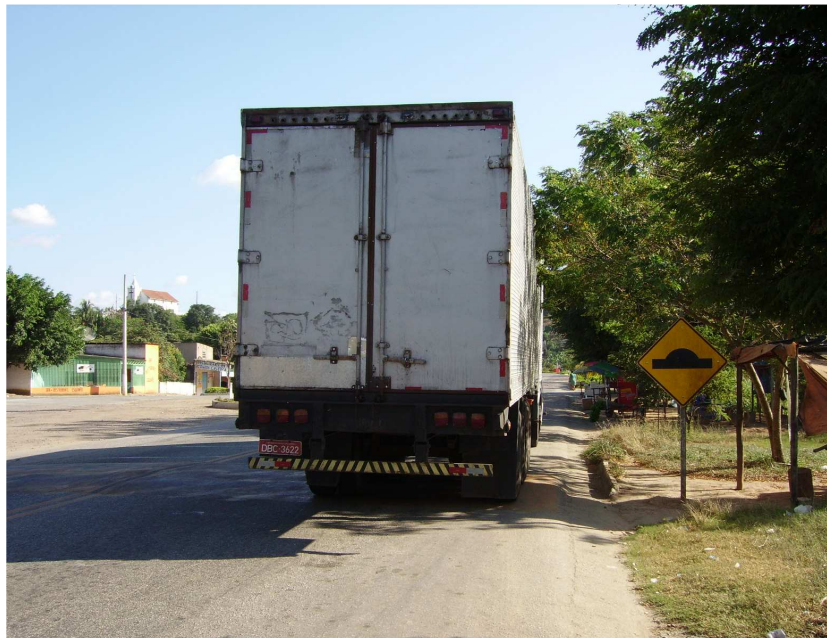
**Figura 2 – A atividade dos barraqueiros gera risco de acidentes ao longo do acostamento.**

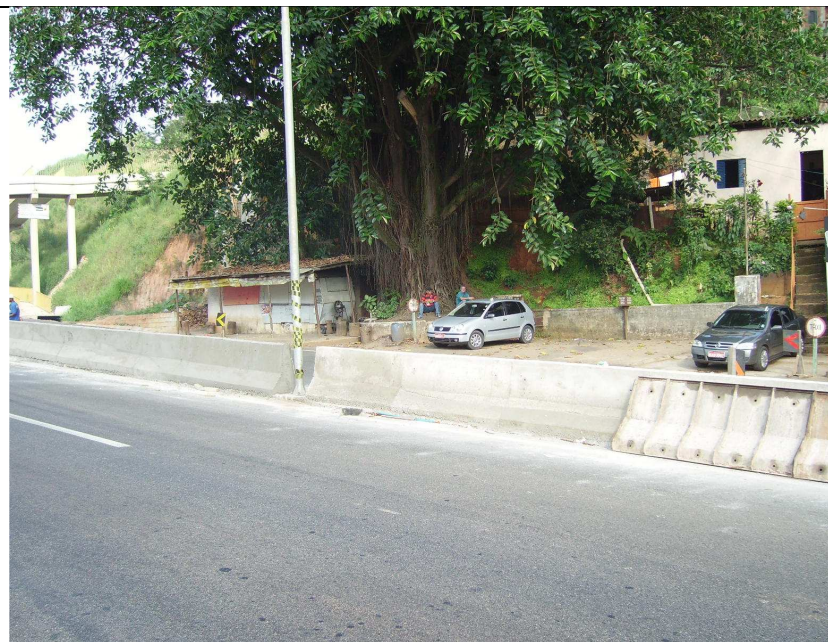
Figura 3 - A atividade dos barraqueiros gera risco de acidentes ao longo do acostamento. Atualmente o trecho está em obras.

- Situa-se no N.U. de Nova Era e apresenta trecho com instalação de barracas de botecos na faixa de domínio da rodovia;
- Condições de risco ao usuário da rodovia e população residente. Além disso o trecho caracteriza-se por travessias viárias e de pedestres para acesso a Ponto de ônibus na margem esquerda e ausência/ineficiência de sinalização e iluminação.
- Foi construída uma separação New Jersey para orientar os pedestres para a passarela de pedestres.

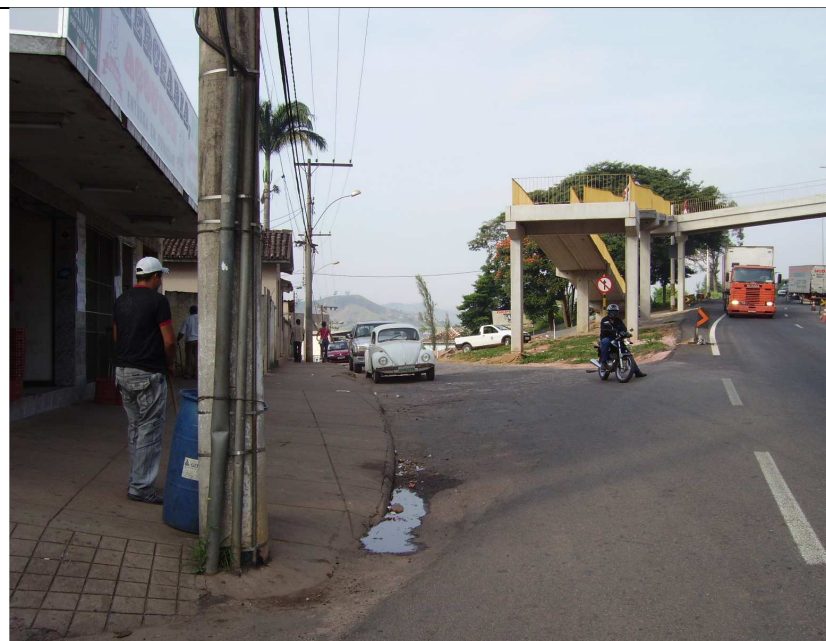
Figura 4 – O uso e ocupação do solo próximo à pista gera risco de acidentes.

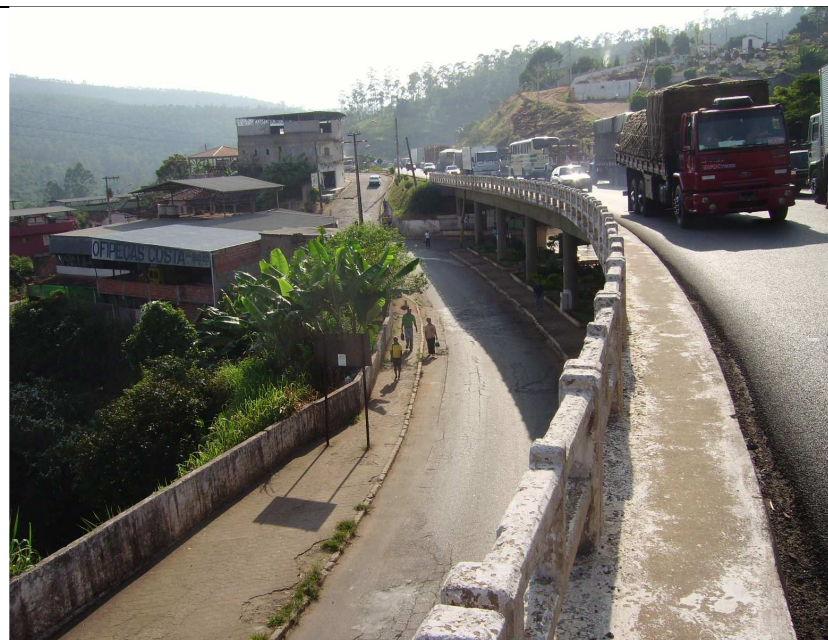
Figura 7 – Vista da passagem da rodovia sobre a área urbana de Bela Vista de Minas. Observe-se a fragilidade do guarda-corpo e sua pequena distância à pista..

| GRUPO IV-INTERFERÊNCIA COM NÚCLEOS URBANOS | | | |
|---|---|---|---|
| Reforço do guarda-corpo do viaduto. | | Ao longo de cerca de 200m em ambos os lados. | |

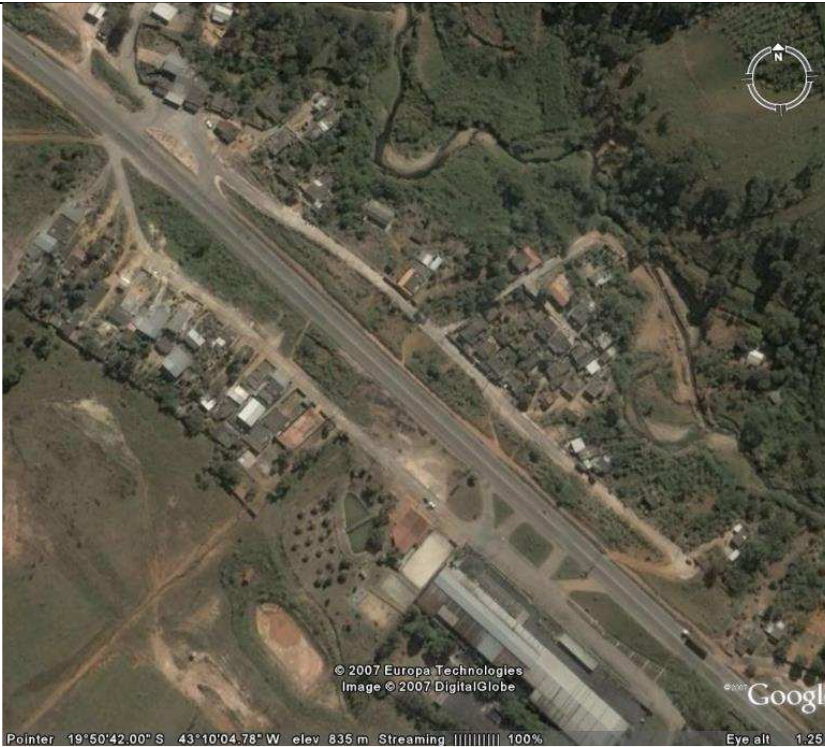
| | GRUPO IV-INTERFERÊNCIA COM NÚCLEOS URBANOS | | | |
|---|---|---|---|---|
| Figura 9 - Nesta foto evidenciam-se o mau uso da faixa de domínio e as deficiências dos dispositivos de acesso e retorno. Não há equipamento para travessia de pedestre. | | | | |
| Este trecho situa-se no km 342,7 onde se destaca uma urbanização irregular de assentamento populacional ao lado de estabelecimento industrial, o qual se adaptou às regras de acesso à rodovia. Se levar-se em conta o recuo da indústria todas as demais edificações estariam em situação irregular de ocupação da faixa de domínio. (cont.) | | | | |

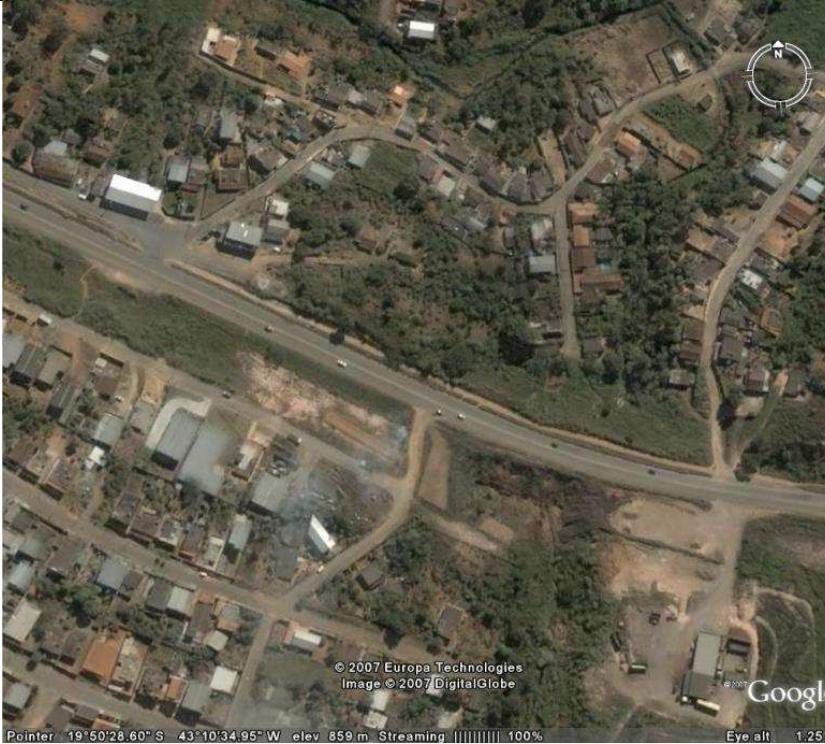
Figura 10 - Nesta foto, também, evidenciam-se o mau uso da faixa de domínio e inexistência de dispositivos de acesso e retorno. Não há equipamento para travessia de pedestre.

O centro da imagem refere-se ao km 343,9 e apresenta uma ocupação mais densa de estabelecimentos industriais, de comércio e serviços, geradoras de tráfego pesado. O acesso à via marginal do lado esquerdo é inapropriado para este tráfego. (cont.)

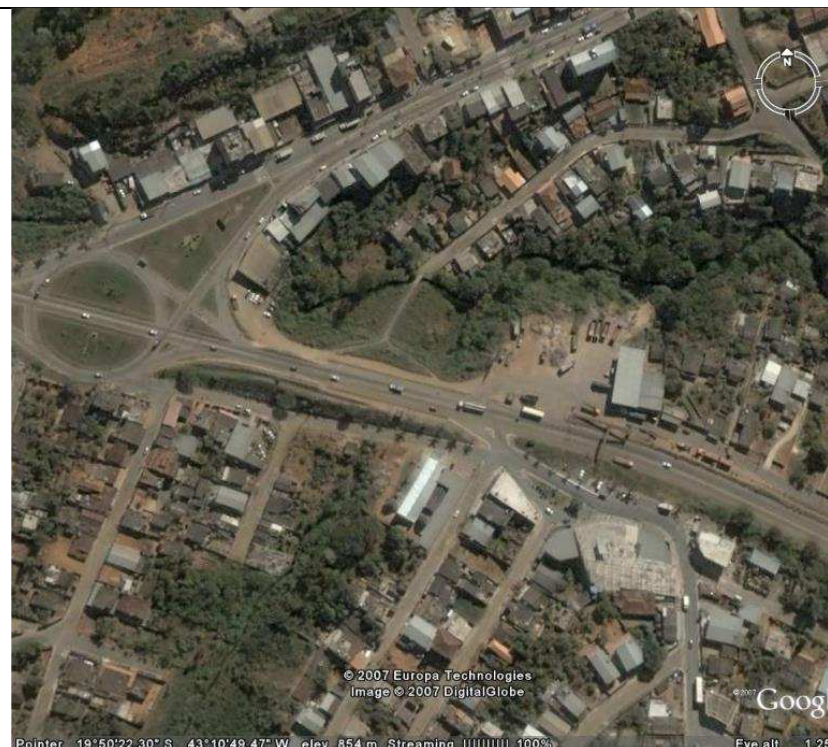
Figura 11 - Imagem de trecho da área urbana no trevo do km 344,7.

Este trecho de cerca de 300m situa-se nas imediações do trevo de acesso a João Monlevade e no momento do levantamento estava em obras. Entretanto valem as observações e proposições pois no período noturno a situação é caótica. (cont)

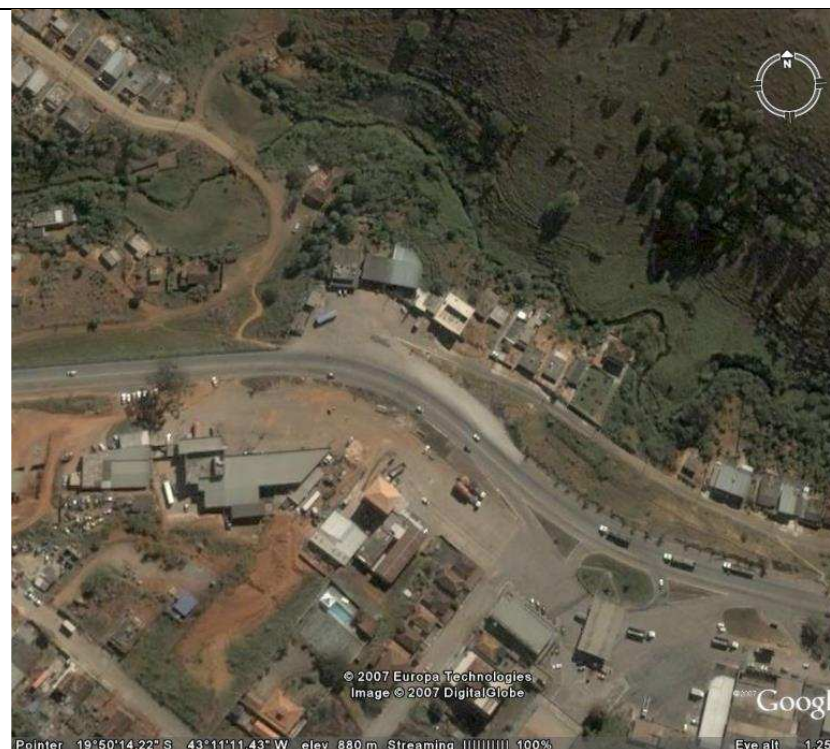
Figura 12 - Imagem de trecho da área urbana no trevo do km 345,5.

Este trecho no km 345,5 tem seu uso do solo formado por empresas de transportadoras com intenso movimento de caminhões tipo carreta. Este padrão de uso do solo é complementado por serviços relacionados às atividades principais da área, ou seja, transportadoras.

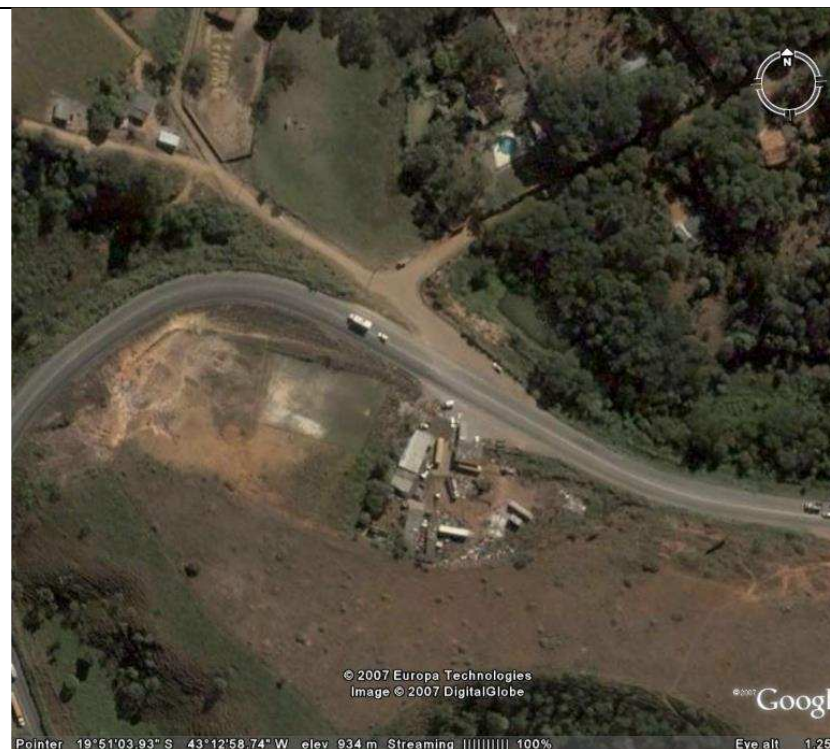
**Figura 13 - Imagem de satélite da área suburbana de João Monlevade., no km 347.**

Neste caso uma intervenção pontual ao exigir os devidos melhoramentos no dispositivos de acesso e e retorno à área ocupada por transportadora.

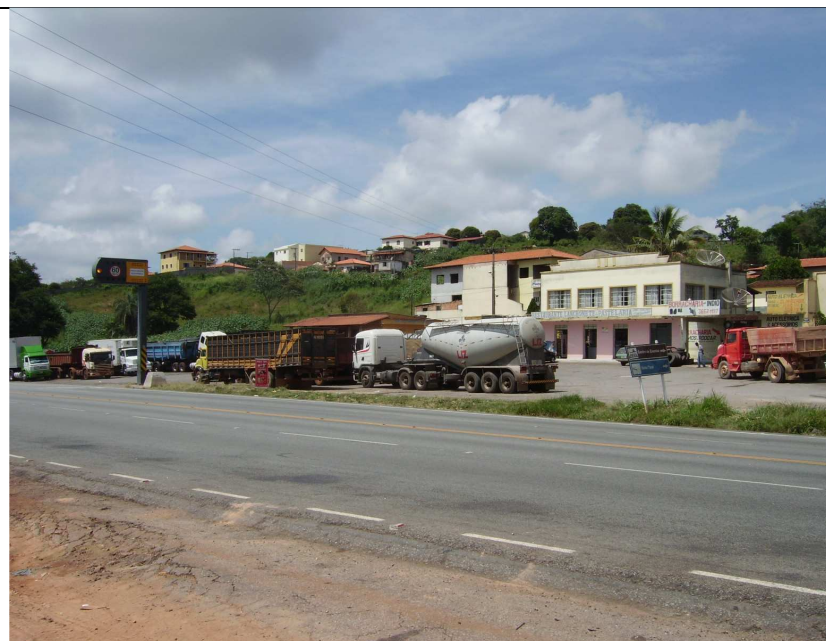
Figura 14 – À margem esquerda apenas um canteiro define as condições de acesso e retorno em área e trecho de grande movimento.

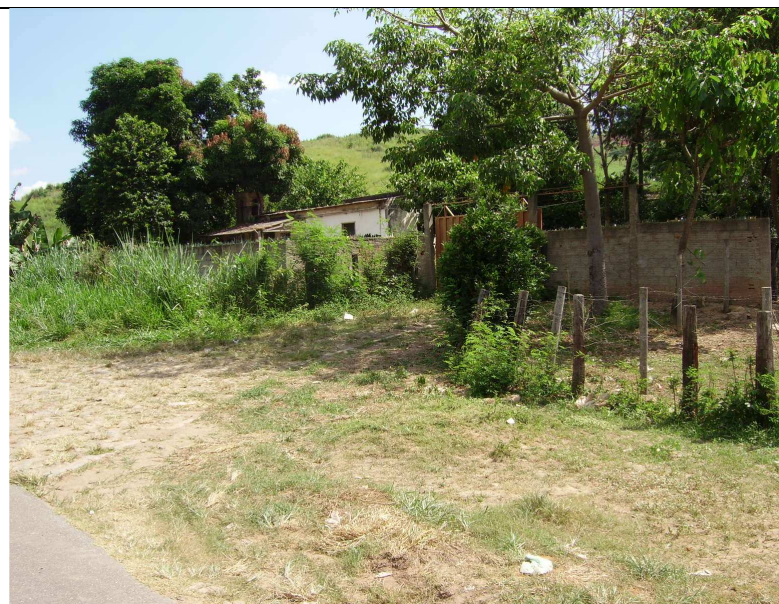
Figura 1 - A cerca da foto não delimita corretamente a faixa de domínio da rodovia.

A ocupação caracteriza-se por algumas edificações áreas de pastagem e cultivo.

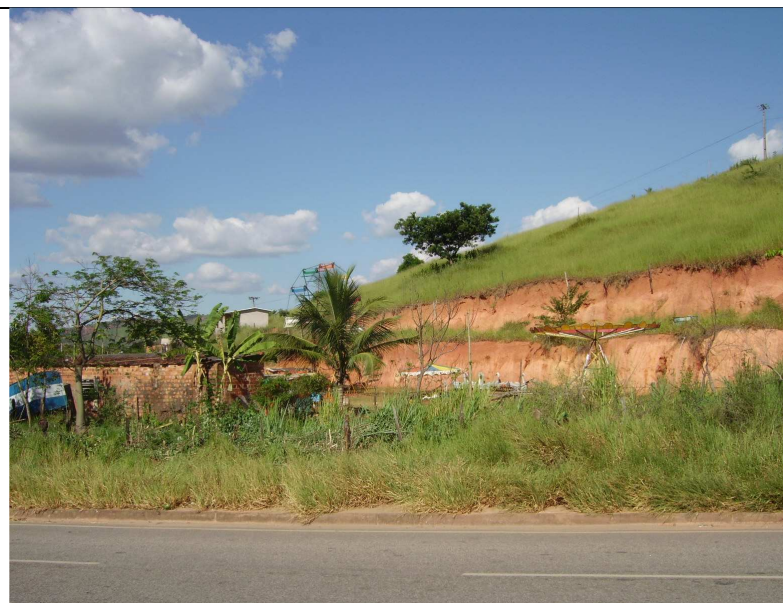
Figura 2 - O parque de diversão se instalou em antiga área de empréstimo.

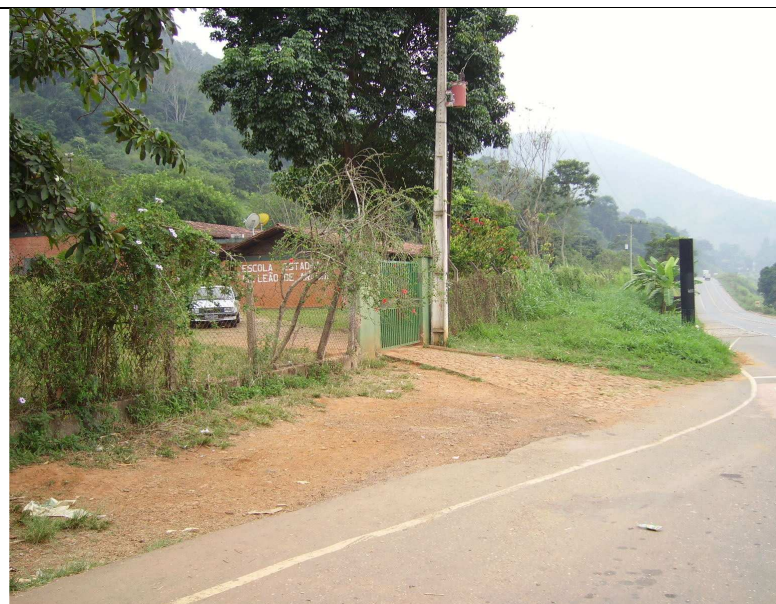
Figura 6 - Fora dos turnos de aulas o movimento é muito reduzido.

Os dispositivos de travessia de pedestres implantados são insuficientes para garantir segurança aos usuários da escola. A velocidade máxima é muito alta (50 km/h) e os alunos ficam por sua própria conta na entrada e saída dos turnos.

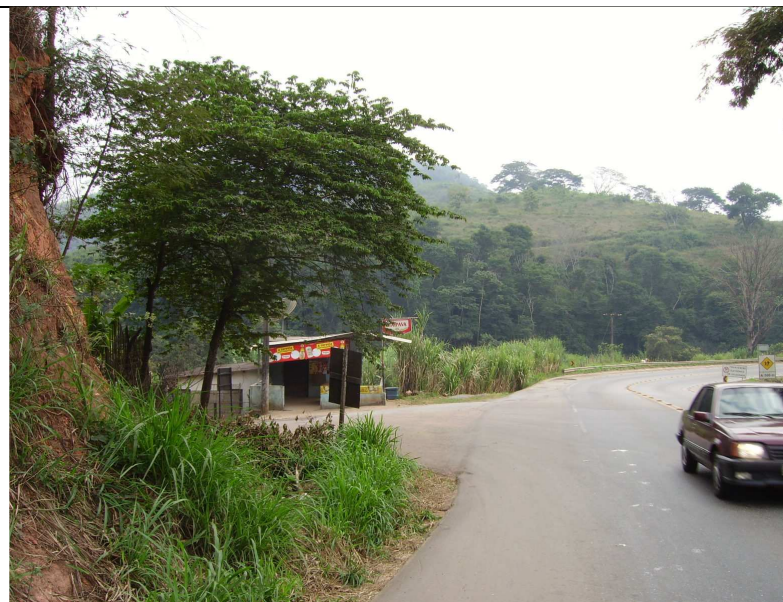
Figura 7 - O boteco é informal, porém caracteriza efetiva situação de risco ao tráfego rodoviário.

| GRUPO V-OCUPAÇÃO DA FAIXA DE DOMÍNIO/ACESSOS IRREGULARES | | | |
|---|---|---|---|
| Relocação da atividade. | | | |

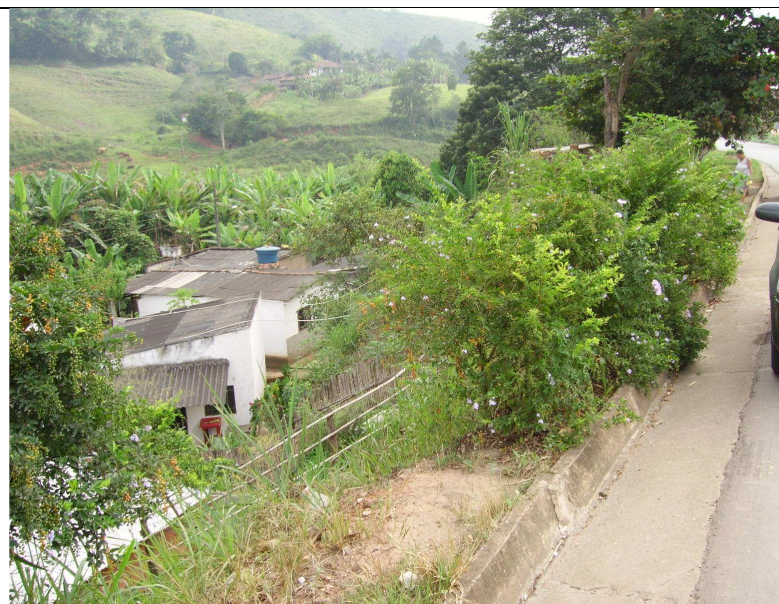
Figura 8 - Além da invasão da faixa de domínio há o risco de tombamento de veículos sobre as edificações por falta de guarda corpo.

| GRUPO V-OCUPAÇÃO DA FAIXA DE DOMÍNIO/ACESSOS IRREGULARES | | | |
|---|---|---|---|
| Relocação e eventual reassentamento dos habitantes em local previamente estruturado. | | 5 unidades | |

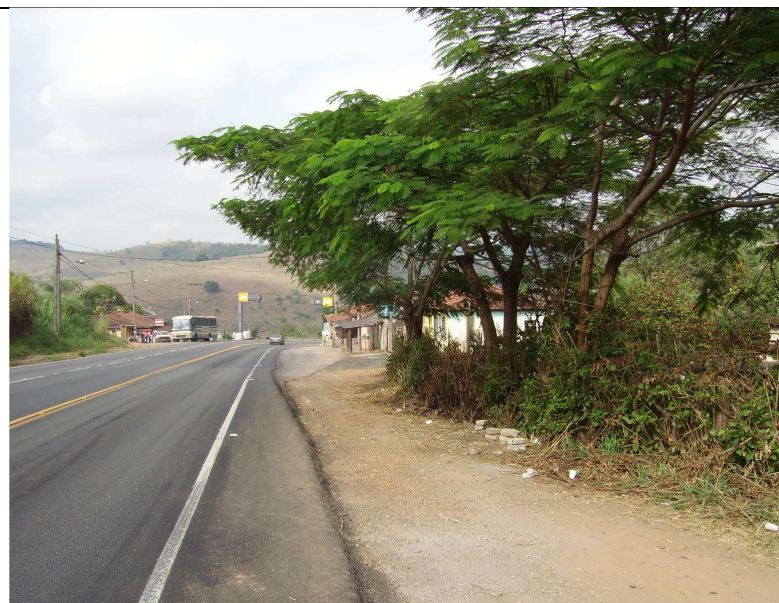
Figura 9 - As edificações situam-se junto à pista invadindo o acostamento.

A distribuição das edificações inviabiliza a implantação de marginais, pois levaria à derrubada das edificações. Dificulta inclusive a implantação de dispositivos de acesso e retorno.

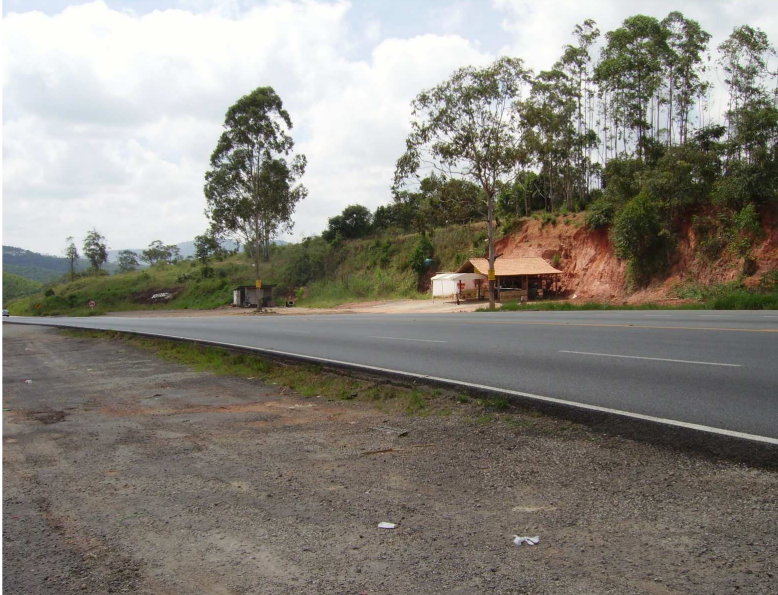
**Figura 10 - A ausência de acostamento agrava a situação da invasão da faixa de domínio.**

A ocupação ainda rarefeita, é bastante recente porém com potencial de crescimento a curto prazo.

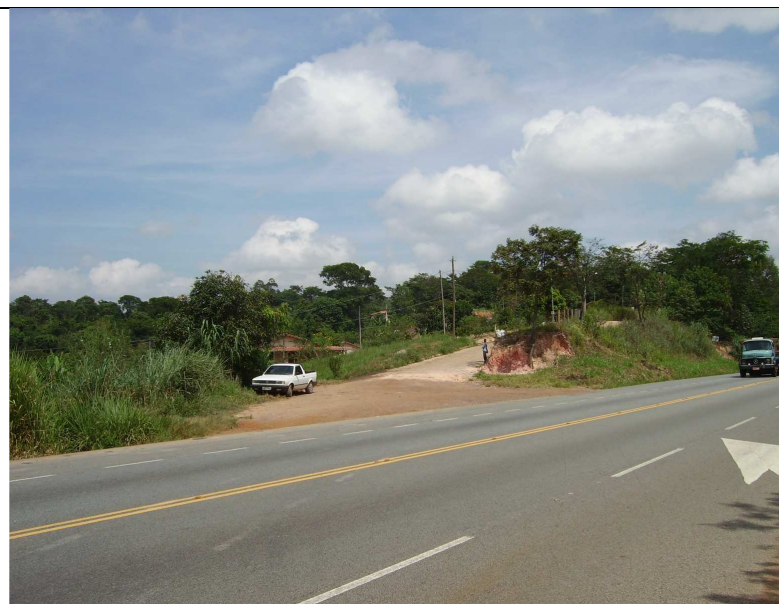
**Figura 11 - A ausência de acostamento agrava a situação da acesso irregular. A conversão à esquerda esta sinalizada na 3ª. Faixa.**

Condições de risco ao usuário da rodovia e população residente, por ausência de dispositivos de controle de velocidade; travessias viárias e de pedestres em nível; ausência/ineficiência de sinalização e iluminação.

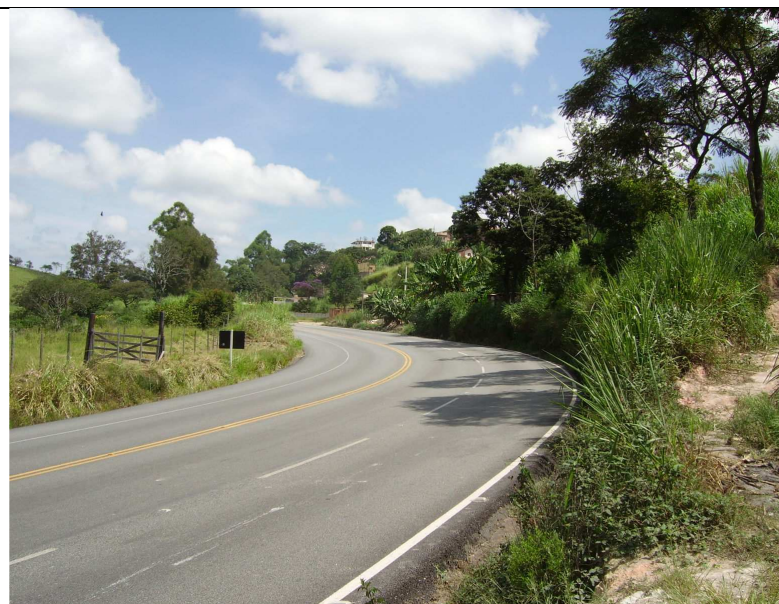
**Figura 12 - A vegetação encobre a ocupação, porém a porteira a revela.**

A ausência de acostamento no lado direito agrava a situação de interferência da ocupação com o leito estradal.

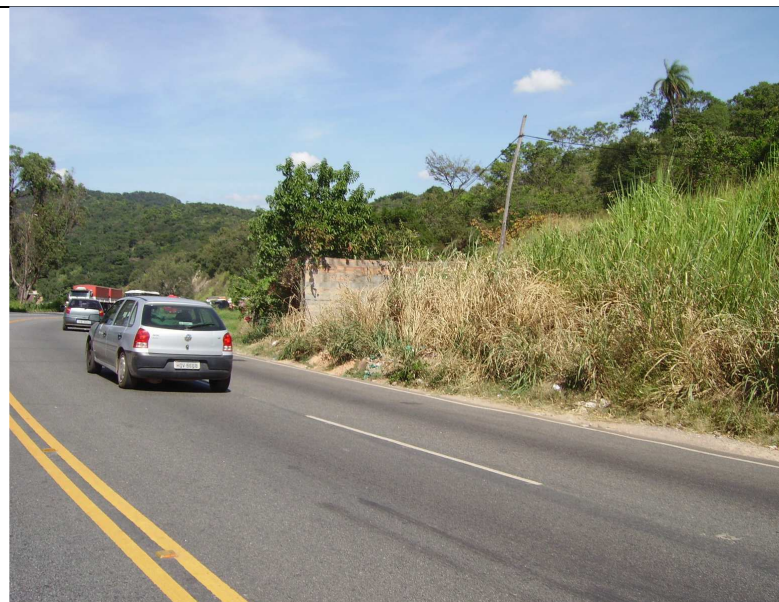
A ocupação irregular se dá entre os kms 436,5 e 438 nas imediações das instalações da Polícia Militar Rodoviária. Ao final do trecho, a ocupação com formato de verdadeiro bairro carece de dispositivos adequados de acesso e retorno, bem como controladores eficientes de velocidade.

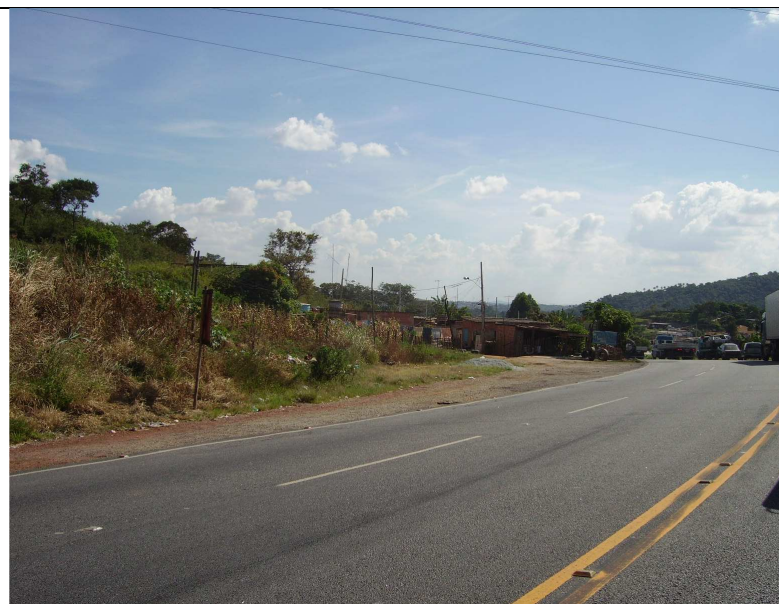
Este tipo de ocupação é recorrente ao longo do trecho final em função da expansão das ocupações irregulares da região metropolitana de Belo Horizonte. Manifesta-se em ambos os lados da rodovia de acordo com disponibilidade de espaços para tal. (cont.)

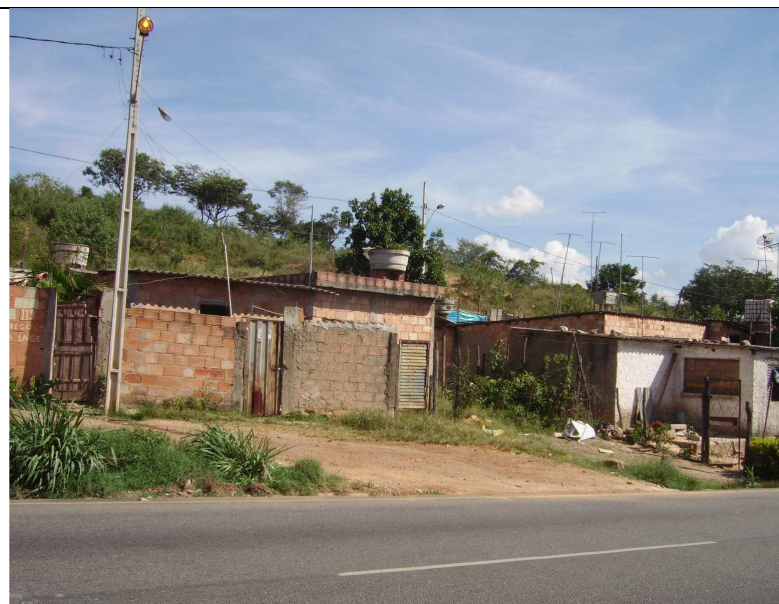
Não definição da Faixa de Domínio. Os elementos físicos das infra-estruturas também invadem o espaço da rodovia.

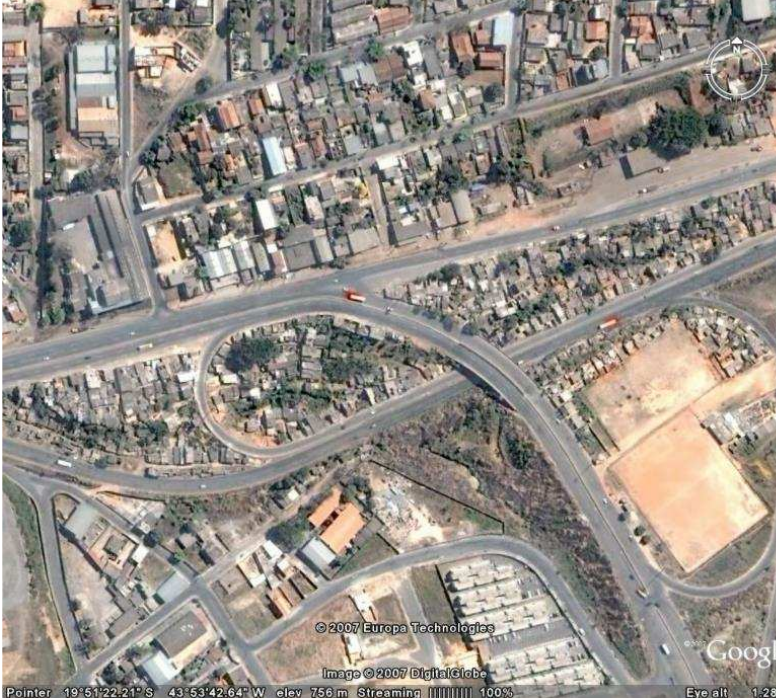
Figura 13 - Imagem do encontro da BR 381 com a BR 262 nos arredores de BH, para formar o Anel Rodoviário.
