PESQUISAS E ESTUDOS DE VIABILIDADE DE PPP

Sistema Rodoviário Federal Minas Gerais, Goiás e Distrito Federal

Produto 6A **ESTUDOS AMBIENTAIS**

Maio / 2007

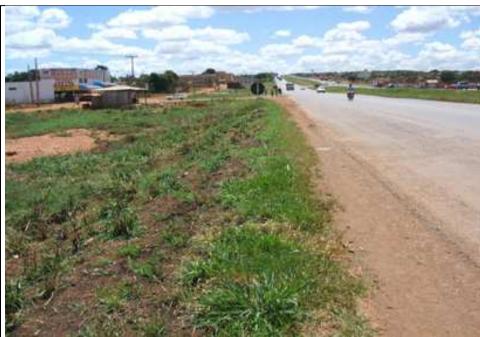
ś	DISCRIMINAÇÃO E CLASSIFICAÇÃO DO PROBLEMA: AL 77						
9	LOCALIZAÇÃO		COBERTURA VEGETAL (m2)				
	km	15,5	Gramíneas	3.000			
	Lado	D	Arbustivas	0			
	Distância ao Eixo	15 m	Arbóreas	0			
	Montante		Inexistente	1.000			
	Jusante	X CLASSIF. DO MATER		RIAL(%)			
	DIMENSÕES (m)		1 ^a . Categoria	100			
	Comprimento	200,0	2ª. Categoria	0			
	Largura	20,0	3ª. Categoria	0			
	Altura	1,0	GRAVIDADE				
	PRESENÇA DE ÁGU	JA	Interna	01			
	Lençol freático aflorante		Externa	01			
	Retenção águas pluviais	Х

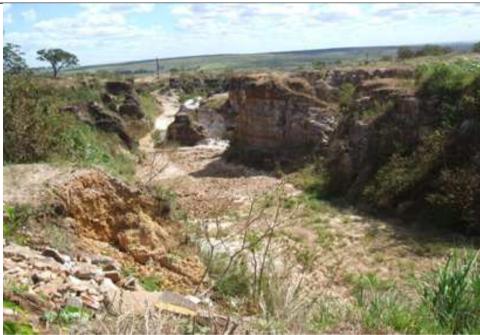
DISCRIMINAÇÃO E CLASSIFICAÇÃO DO PROBLEMA: ES-			
ø		41		
₹	LOCALIZAÇÃO		COBERTURA VEGETAL (m2)	
	km	99,0	Gramíneas	10
	Lado	D	Arbustivas	0
	Distância ao Eixo	10m	Arbóreas	0
	Montante		Inexistente	90
	Jusante	Х	CLASSIF. DO MATE	RIAL(%)
	DIMENSÕES (m)		1 ^a . Categoria	50
	Comprimento	30,0	2ª. Categoria	50
	Largura	15,0	3ª. Categoria	0
	Altura	5,0	GRAVIDADE	
	PRESENÇA DE ÁGU	IA	Interna	01
1	Lençol freático aflorante		Externa	01
3	Retenção águas pluviais

SOLUÇÃO PROPOSTA SOLUÇÃO: retaludamento e plantio de gramíneas na

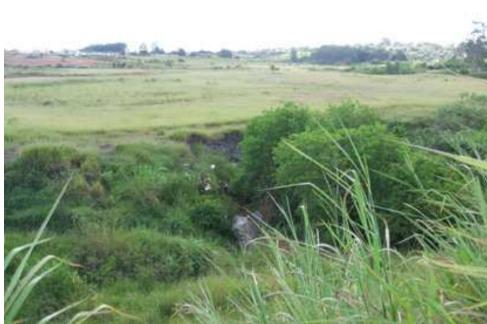
5	DISCRIMINAÇÃO E CLASSIFICAÇÃO DO PROBLEMA: ES-				
à	11				
	LOCALIZAÇÃO		COBERTURA VEGET	AL (m2)	
ne	km	107	Gramíneas	900	
	Lado	Δ	Arbustivas	50	
	Distância ao Eixo	15 m	Arbóreas	50	
8	Montante		Inexistente	0	
Ų.	Jusante	Х	CLASSIF. DO MATE	RIAL(%)	
7	DIMENSÕES (m)		1 ^a . Categoria	50	
1	Comprimento	100	2ª. Categoria	50	
Ł	Largura	10	3ª. Categoria	0	
3	Altura	5	GRAVIDADE		
*	PRESENÇA DE ÁGU	IA	Interna	01	
86	Lençol freático aflorante	Х	Externa	01	
	Retenção águas pluviais

SOLUÇÃO PROPOSTA SOLUÇÃO: canalização do córrego paralelo ao eixo da via com estruturas de contenção flexíveis do tipo gabião

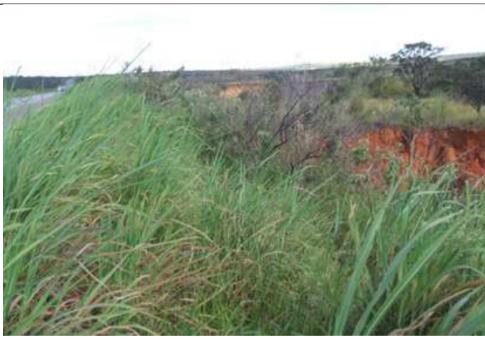
DISCRIMINAÇÃO E CLASSIFICAÇÃO DO PROBLEMA: ES-				
-	_	41			
5	LOCALIZAÇÃO	LOCALIZAÇÃO		AL (m2)	
	km	109,7	Gramíneas	40	
	Lado	D	Arbustivas	0	
	Distância ao Eixo	20 m	Arbóreas	0	
	Montante		Inexistente	160	
ğ	Jusante	Х	CLASSIF. DO MATE	RIAL(%)	
S	DIMENSÕES (m)		1 ^a . Categoria	90	
Ω	Comprimento	20	2ª. Categoria	10	
g)	Largura	10	3ª. Categoria	0

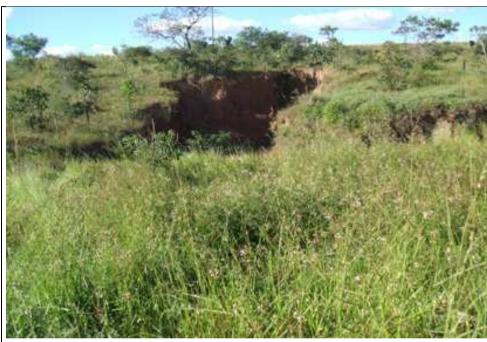
GRUPO I – FAIXA DE DOMÍNIO E ÁREAS ADJACENTES
i.	DISCRIMINAÇÃO E CLASSIFICAÇÃO DO PROBLEMA: ES-
g	44

LOCALIZAÇÃO		COBERTURA VEGETAL (m2)			
km	139,1	Gramíneas	25		
Lado	Е	Arbustivas	25		
Distância ao Eixo	15m	Arbóreas	0		
Montante	Х	Inexistente	200		
Jusante		CLASSIF. DO MATE	RIAL(%)		
DIMENSÕES (m)		1 ^a . Categoria	100		
Comprimento	50	2ª. Categoria	0		
Largura	5	3 ^a . Categoria	0		
Altura	5	GRAVIDADE			
PRESENÇA DE ÁGUA		Interna	01		
Lençol freático aflorante	Х	Externa	03		
Retenção águas pluviais

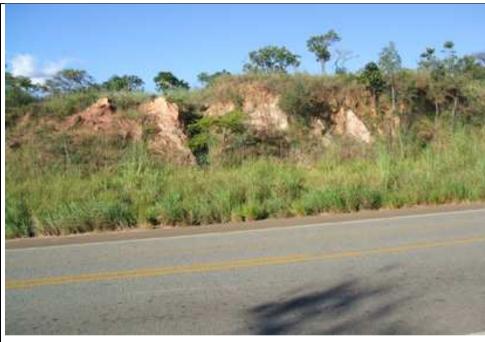
DISCRIMINAÇÃO E CLASSIFICAÇÃO DO PROBLEMA: ER-				
	05				
7	LOCALIZAÇÃO		COBERTURA VEGET	AL (m2)	
	km	144,9	Gramíneas	300	
05	Lado	Ш	Arbustivas	25	
S	Distância ao Eixo	15m	Arbóreas	25	
Si	Montante	Х	Inexistente	150	
	Jusante		CLASSIF. DO MATE	RIAL(%)	
	DIMENSÕES (m)		1 ^a . Categoria	100	
	Comprimento	100	2ª. Categoria	0	
20	Largura	5	3 ^a . Categoria	0	
	Altura	4	GRAVIDADE		
	PRESENÇA DE ÁGU	IA	Interna	00	
	Lençol freático aflorante		Externa	01

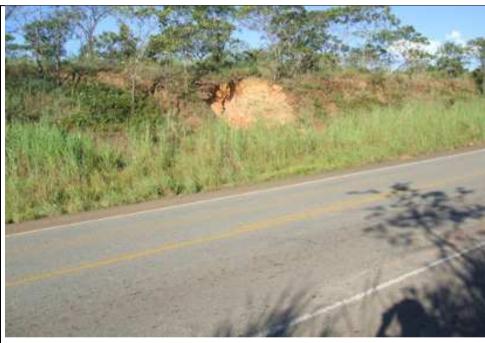
DISCRIMINAÇÃO E CLASSIFICAÇÃO DO PROBLEMA: ER-				
	5			
LOCALIZAÇÃO		COBERTURA VEGETAL (m2)		
km	149,6	Gramíneas	10	
Lado	Е	Arbustivas	05	
Distância ao Eixo	15m	Arbóreas	0	
Montante	Х	Inexistente	35	
Jusante		CLASSIF. DO MATE	RIAL(%)	
DIMENSÕES (m)		1 ^a . Categoria	100	
Comprimento	10	2ª. Categoria	0	
Largura	5	3ª. Categoria	0	
Altura	4	GRAVIDADE		
PRESENÇA DE ÁGU	IA	Interna	00	
	LOCALIZAÇÃO km Lado Distância ao Eixo Montante Jusante DIMENSÕES (m) Comprimento Largura Altura	USANTIA DE LOCALIZAÇÃO km 149,6 Lado E Distância ao Eixo 15m Montante x Jusante DIMENSÕES (m) Comprimento 10 Largura 5	05 LOCALIZAÇÃO COBERTURA VEGET km 149,6 Gramíneas Lado E Arbustivas Distância ao Eixo 15m Arbóreas Montante x Inexistente Jusante CLASSIF. DO MATE DIMENSÕES (m) 1a. Categoria Comprimento 10 2a. Categoria Largura 5 3a. Categoria Altura 4 GRAVIDADE

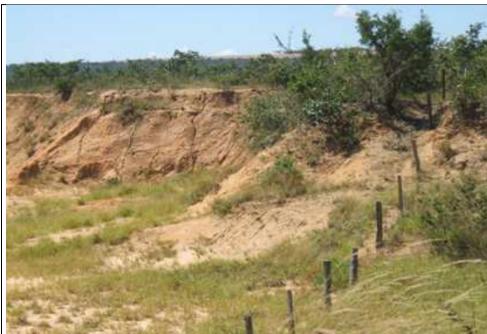
GRUPO I – FAIXA DE DOMÍNIO E ÁREAS ADJACENTES					
DISCRIMINAÇÃO E CLASSIFICAÇÃO DO PROBLEMA: ER-					
30					
	CORERTURA VEGETAL (m2)

LOCALIZAÇÃO		COBERTURA VEGETAL (m2)			
km	147,8	Gramíneas	6000		
Lado	Е	Arbustivas	0		
Distância ao Eixo	20 m	Arbóreas	0		
Montante	Х	Inexistente	4000		
Jusante		CLASSIF. DO MATE	RIAL(%)		
DIMENSÕES (m)		1 ^a . Categoria	100		
Comprimento	200	2ª. Categoria	0		
Largura	50	3ª. Categoria	0		
Altura	5	GRAVIDADE			
PRESENÇA DE ÁGUA		Interna	00		
Lençol freático aflorante		Externa	00		
Retenção águas pluviais

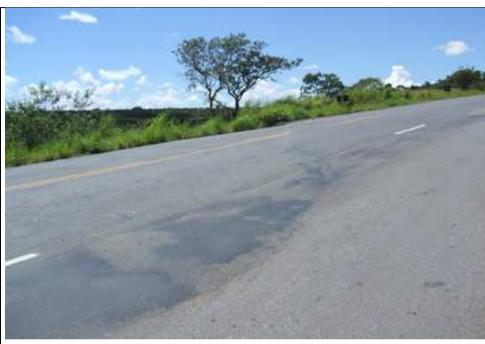
GRUPO I – FAIXA DE DOMÍNIO E ÁREAS ADJACENTES					
DISCRIMINAÇÃO E CLASSIFICAÇÃO DO PROBLEMA: RE-					
26					
LOCALIZAÇÃO	COBERTURA VEGET	AL (m2)			
	477.4	,

LOCALIZAÇÃO	LOCALIZAÇÃO		AL (m2)	
km	177,1	Gramíneas		
Lado	E/D	Arbustivas		
Distância ao Eixo	5 m	Arbóreas		
Montante	Х	Inexistente		
Jusante	Х	CLASSIF. DO MATE	RIAL(%)	
DIMENSÕES (m)		1 ^a . Categoria	100	
Comprimento	20	2ª. Categoria	0	
Largura	10	3 ^a . Categoria	0	
Altura	2	GRAVIDADE		
PRESENÇA DE ÁGU	JA	Interna	02	
Lençol freático aflorante	Х	Externa	02	
Retenção águas pluviais				
SOLUÇÃO PROPOSTA

COMENTÁRIOS: A origem do recalque é devida à má resolução do problema de surgências d'água existente do lado direito da pista, interceptadas longitudinalmente a esta por valeta escavada, a qual apresenta-se ravinada, não evitando infiltrações d'água no aterro.

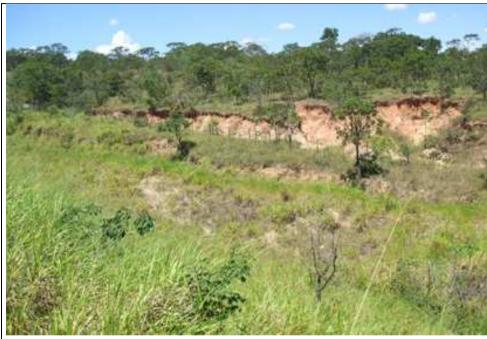
GRUPO I – FAIXA DE DOMÍNIO E ÁREAS ADJACENTES
DISCRIMINAÇÃO E CLASSIFICAÇÃO DO PROBLEMA: ER-
33

LOCALIZAÇÃO		COBERTURA VEGET	AL (m2)	
km	181,0	Gramíneas	600	
Lado	D	Arbustivas	0	
Distância ao Eixo	30	Arbóreas	0	
Montante		Inexistente	2.400	
Jusante	Х	CLASSIF. DO MATE	RIAL(%)	
DIMENSÕES (m)		1 ^a . Categoria	100	
Comprimento	300	2ª. Categoria	0	
Largura	10	3ª. Categoria	0	
Altura	4	GRAVIDADE		
PRESENÇA DE ÁGU	JA	Interna	01	
Lençol freático aflorante		Externa	02	
Retenção águas pluviais

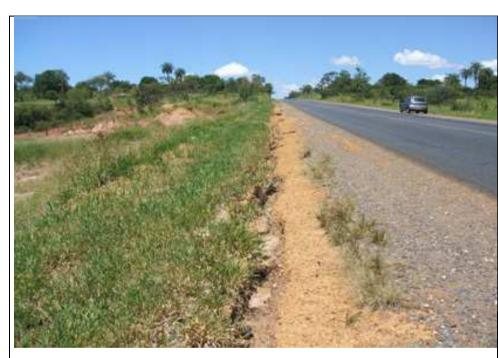
GRUPO I – FAIXA DE DOMÍNIO E ÁREAS ADJACENTES DISCRIMINAÇÃO E CLASSIFICAÇÃO DO PROBLEMA: ER17

LOCALIZAÇÃO		COBERTURA VEGET	AL (m2)
km	236,3	Gramíneas	
Lado	Е	Arbustivas	
Distância ao Eixo	8,0 m	Arbóreas	
Montante		Inexistente	
Jusante x		CLASSIF. DO MATERIAL(%)	
DIMENSÕES (m)		1 ^a . Categoria	100
Comprimento	100	2ª. Categoria	0
Largura	0,30	3ª. Categoria	0
Altura	0,30	GRAVIDADE	
PRESENÇA DE ÁGUA		Interna	01
Lençol freático aflorante		Externa	01
Retenção águas pluviais			
0.011

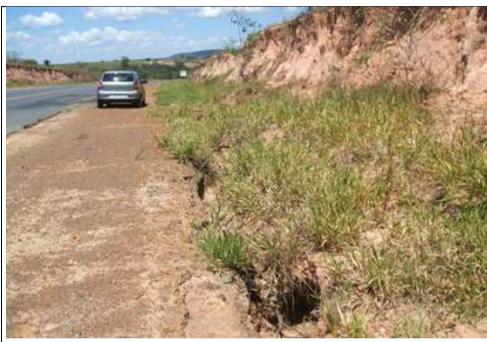
GRUPO I – FAIXA DE DOMÍNIO E ÁREAS ADJACENTES DISCRIMINAÇÃO E CLASSIFICAÇÃO DO PROBLEMA: ES07 e ER-03

2	0.0 = 1.00			
LOCALIZAÇÃO		COBERTURA VEGETAL (m2)		
	km	241,8	Gramíneas	300
8	Lado	E/D	Arbustivas	0
6	Distância ao Eixo	8,0 m	Arbóreas	0
į	Montante	Х	Inexistente	700
ŀ	Jusante	Х	CLASSIF. DO MATE	RIAL(%)
DIMENSÕES (m)		1 ^a . Categoria	100	
j	Comprimento	100	2ª. Categoria	0
2	Largura	5	3 ^a . Categoria	0
ě	Altura	3	GRAVIDADE	
l	PRESENÇA DE ÁGU	JA	Interna	01
	Lençol freático aflorante		Externa	01
	Retenção águas pluviais

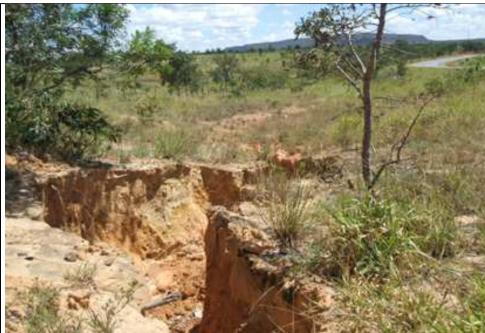
DISCRIMINAÇÃO E CLASSIFICAÇÃO DO PROBLEMA: ER-				
	33				
i.	LOCALIZAÇÃO		COBERTURA VEGET	AL (m2)	
ñ	km	255,1	Gramíneas		
	Lado	D	Arbustivas		
	Distância ao Eixo	8,0	Arbóreas		
ч	Montante	Х	Inexistente		
2	Jusante		CLASSIF. DO MATE	RIAL(%)	
Œ.	DIMENSÕES (m)		1 ^a . Categoria	100	
S.	Comprimento	30	2ª. Categoria	0	
7.	Largura	0,30	3ª. Categoria	0	
	Altura	1,0	GRAVIDADE		
3	PRESENÇA DE ÁGU	IA	Interna	01	
	Lençol freático aflorante		Externa	01	
	Retenção águas pluviais				
N.	SOLU	ÇÃO P	ROPOSTA

SOLUÇÃO: reaterro da vala e da ravina formada em sua extremidade com solos compactados e, eventualmente, implantação de canaleta de drenagem.

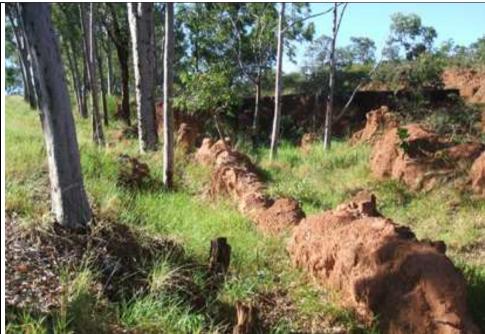
DISCRIMINAÇÃO E CLASSIFICAÇÃO DO PROBLEMA: ER-					
	33				
LOCALIZAÇÃO		COBERTURA VEGET	AL (m2)		
km	286,4	Gramíneas	2.000		
Lado	D	Arbustivas			
Distância ao Eixo	15 m	Arbóreas	500		
Montante	Х	Inexistente	1.500		
Jusante		CLASSIF. DO MATE	RIAL(%)		
DIMENSÕES (m)		1 ^a . Categoria	100		
Comprimento	200	2ª. Categoria	0		
Largura	20	3 ^a . Categoria	0		
Altura	4	GRAVIDADE			
PRESENÇA DE ÁGI	JA	Interna	00		
Lençol freático aflorante		Externa	01		
Retenção águas pluviais

COMENTÁRIOS: Trata-se de voçorocamento longitudinal ao eixo da via, induzido por área de empréstimo de solos a montante. A área foi parcialmente recuperada pela construção de diques transversais ao eixo das voçorocas, podendo-se considerar a porção degradada junto à estrada como consolidada. Entretanto, a erosão persiste nos limites da faixa de domínio, adentrando terrenos de terceiros. Os solos envolvidos são solos residuais de arenitos arcoseanos da Formação Três Marias.

SOLUÇÃO PROPOSTA SOLUÇÃO: Contenção dos processos erosivos de montante por desvio das águas emergentes, cobertura dos taludes com gramíneas

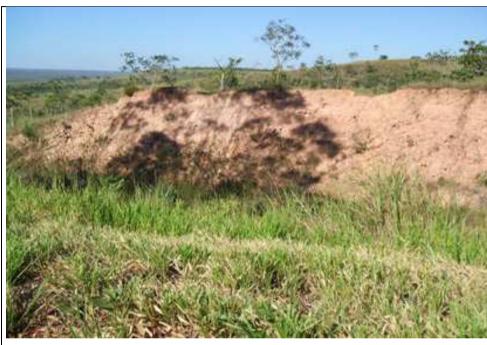
GRUPO I – FAIXA DE DOMÍNIO E ÁREAS ADJACENTES DISCRIMINAÇÃO E CLASSIFICAÇÃO DO PROBLEMA: ER30

2	LOCALIZAÇÃO	COBERTURA VEGETAL (m2)		
è	km	288	Gramíneas	100
5	Lado	D	Arbustivas	0
	Distância ao Eixo	20 m	Arbóreas	0
	Montante	Х	Inexistente	400
É	Jusante		CLASSIF. DO MATE	RIAL(%)
d	DIMENSÕES (m)		1 ^a . Categoria	100
8	Comprimento	100,0	2ª. Categoria	0
i	Largura	5,0	3 ^a . Categoria	0
	Altura	4,0	GRAVIDADE	
Ġ	PRESENÇA DE ÁGU	IA	Interna	00
1	Lençol freático aflorante		Externa	01
9	Retenção águas pluviais			
and a		_ = = =

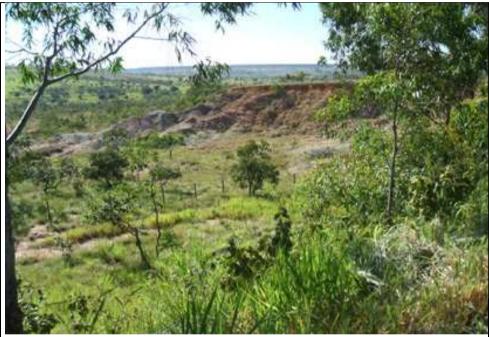
GRUPO I – FAIXA DE DOMÍNIO E ÁREAS ADJACENTES DISCRIMINAÇÃO E CLASSIFICAÇÃO DO PROBLEMA: ER-30 e ER-31

LOCALIZAÇÃO		COBERTURA VEGETAL (m2)	
km	288,4	Gramíneas	0
Lado	Е	Arbustivas	0
Distância ao Eixo	30 m	Arbóreas	0
Montante		Inexistente	500
Jusante x		CLASSIF. DO MATERIAL(%	
DIMENSÕES (m)		1 ^a . Categoria	100
Comprimento	50,0	2ª. Categoria	0
Largura	10,0	3 ^a . Categoria	0
Altura	4,0	GRAVIDADE	
PRESENÇA DE ÁGUA		Interna	00
Lençol freático aflorante		Externa	01
Retenção águas pluviais

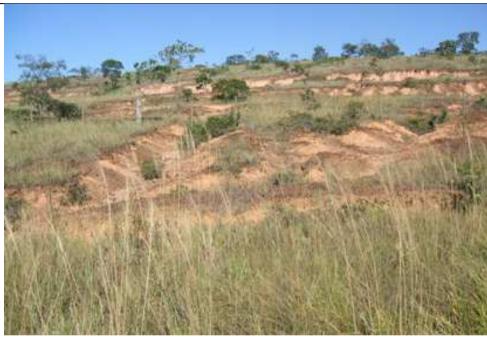
GRUPO I – FAIXA DE DOMÍNIO E ÁREAS ADJACENTES DISCRIMINAÇÃO E CLASSIFICAÇÃO DO PROBLEMA: ER-30 e ER-33

LOCALIZAÇÃO		COBERTURA VEGETAL (m2)			
3	km	292,5	Gramíneas	7.500	
Š	Lado	D	Arbustivas	500	
Š	Distância ao Eixo	30 m	Arbóreas	500	
-	Montante	Х	Inexistente	2.000	
١	Jusante		CLASSIF. DO MATERIAL(
DIMENSÕES (m)		1 ^a . Categoria	100		
	Comprimento	200	2ª. Categoria	0	
ğ	Largura	50	3 ^a . Categoria	0	
	Altura	1,0	GRAVIDADE		
à	PRESENÇA DE ÁGU	JA	Interna	01	
2	Lençol freático aflorante		Externa	01	
	Retenção águas pluviais

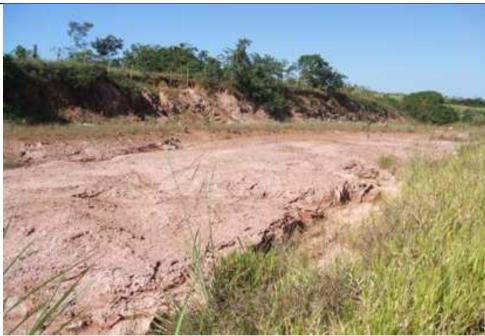
GRUPO I – FAIXA DE DOMÍNIO E ÁREAS ADJACENTES			
DISCRIMINAÇÃO E CLASSIFICAÇÃO DO PROBLEMA: ER-			
30			
LOCALIZAÇÃO	COBERTURA VEGETAL (m2)

LOCALIZAÇÃO	COBERTURA VEGETAL (m2)		
km	315,8	Gramíneas	1.000
Lado	D/E	Arbustivas	0
Distância ao Eixo	30 m	Arbóreas	0
Montante	Х	Inexistente	4.000
Jusante		CLASSIF. DO MATE	RIAL(%)
DIMENSÕES (m)		1 ^a . Categoria	100
Comprimento	200	2ª. Categoria	0
Largura	25	3ª. Categoria	0
Altura	3,0	GRAVIDADE	
PRESENÇA DE ÁGU	JA	Interna	00
Lençol freático aflorante		Externa	01
Retenção águas pluviais

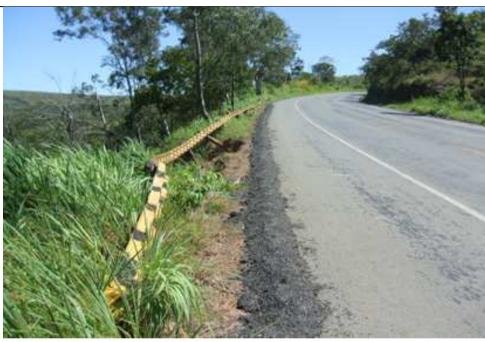
GRUPO I – FAIXA DE DOMÍNIO E ÁREAS ADJACENTES DISCRIMINAÇÃO E CLASSIFICAÇÃO DO PROBLEMA: ER-20

LOCALIZAÇÃO		COBERTURA VEGETAL (m2)	
km	330,6	Gramíneas	0
Lado	D	Arbustivas	0
Distância ao Eixo	6,0 m	Arbóreas	0
Montante		Inexistente	20
Jusante	Х	CLASSIF. DO MATE	RIAL(%)
DIMENSÕES (m)		1 ^a . Categoria	100
Comprimento	10,0	2ª. Categoria	0
Largura	2,0	3 ^a . Categoria	0
Altura	5,0	GRAVIDADE	
PRESENÇA DE ÁGU	JA	Interna	03
Lençol freático aflorante		Externa	03
Retenção águas pluviais

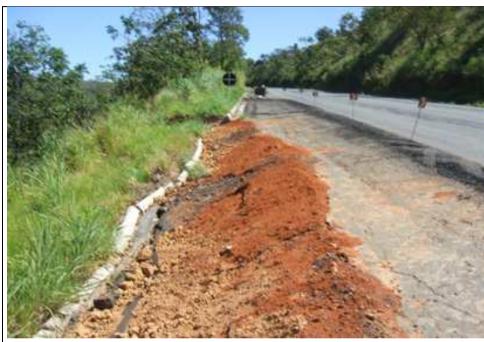
GRUPO I – FAIXA DE DOMÍNIO E ÁREAS ADJACENTES DISCRIMINAÇÃO E CLASSIFICAÇÃO DO PROBLEMA: RE-26

LOCALIZAÇÃO		COBERTURA VEGETAL (m2)	
km	331	Gramíneas	250
Lado	D	Arbustivas	0
Distância ao Eixo	5,0 m	Arbóreas	0
Montante		Inexistente	0
Jusante	Х	CLASSIF. DO MATE	RIAL(%)
DIMENSÕES (m)		1 ^a . Categoria	100
Comprimento	50	2ª. Categoria	0
Largura	5	3 ^a . Categoria	0
Altura	30	GRAVIDADE	
PRESENÇA DE ÁGU	Α	Interna	02
Lençol freático aflorante		Externa	02
Retenção águas pluviais

COMENTÁRIOS: O diagnóstico expedito realizado aponta como causa do recalque do aterro o solapamento/infiltração de água junto à sua base, conforme sugerido pela continuidade encosta abaixo de cicatrizes de escorregamento.

SOLUÇÃO: remoção e reconstrução de toda a faixa de aterro, desde sua base; plantio de gramíneas; reconstrução do pavimento, guias e sarjetas; proteção da base do aterro à infiltração/solapamento

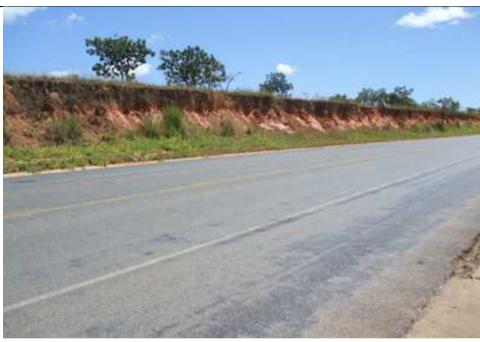
IO E AIREAG ADGAGE	
	DISCRIMINAÇÃO E CLASSIFICAÇÃO DO PROBLEMA: ER-			
	02			
	LOCALIZAÇÃO COBERTURA VEGETAL (m2)			AL (m2)
	km	395,2	Gramíneas	200
ı	Lado	D/E	Arbustivas	0
ë	Distância ao Eixo	8,0	Arbóreas	0
ì	Montante	Х	Inexistente	1.000
	Jusante	Х	CLASSIF. DO MATE	RIAL(%)
	DIMENSÕES (m)		1 ^a . Categoria	100
	Comprimento	200	2ª. Categoria	0
	Largura	3,0	3 ^a . Categoria	0
	Altura	2,0	GRAVIDADE	
þ	PRESENÇA DE ÁGU	JA	Interna	00
ä	Lençol freático aflorante		Externa	00
9	Retenção águas pluviais			
	SOLUÇÃO PROPOSTA

SOLUÇÃO: abatimento da porção superior do talude e cobertura da porção inferior com estes solos; vegetação com gramíneas.

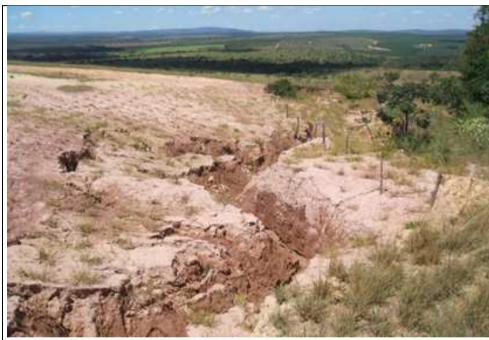
GRUPO I – FAIXA DE DOMÍNIO E ÁREAS ADJACENTES
DISCRIMINAÇÃO E CLASSIFICAÇÃO DO PROBLEMA: ER-
33

5.	,	
LOCALIZAÇÃO		COBERTURA VEGET	AL (m2)
km	396	Gramíneas	
Lado	Е	Arbustivas	
Distância ao Eixo	30 m	Arbóreas	
Montante	Х	Inexistente	
Jusante		CLASSIF. DO MATE	RIAL(%)
DIMENSÕES (m)		1 ^a . Categoria	
Comprimento	150,0		
Largura	2,0	3ª. Categoria	
Altura	3,0	GRAVIDADE	
PRESENÇA DE ÁGU	JA	Interna	00
Lençol freático aflorante		Externa	03
Retenção águas pluviais

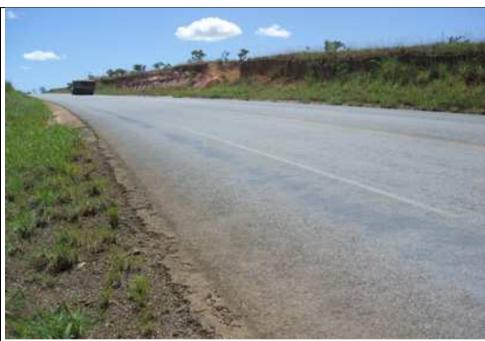
GRUPO I – FAIXA DE DOMÍNIO E ÁREAS ADJACENTES
DISCRIMINAÇÃO E CLASSIFICAÇÃO DO PROBLEMA: ER-
02

LOCALIZAÇÃO		COBERTURA VEGETAL (m2)	
km	396	Gramíneas	50
Lado	D	Arbustivas	0
Distância ao Eixo	8,0	Arbóreas	0
Montante	Х	Inexistente	150
Jusante		CLASSIF. DO MATE	RIAL(%)
DIMENSÕES (m)		1 ^a . Categoria	100
Comprimento	50,0	2ª. Categoria	0
Largura	3,0	3ª. Categoria	0
Altura	3,0	GRAVIDADE	
PRESENÇA DE ÁGU	JA	Interna	00
Lençol freático aflorante		Externa	00
Retenção águas pluviais			
SOLUÇÃO PROPOSTA

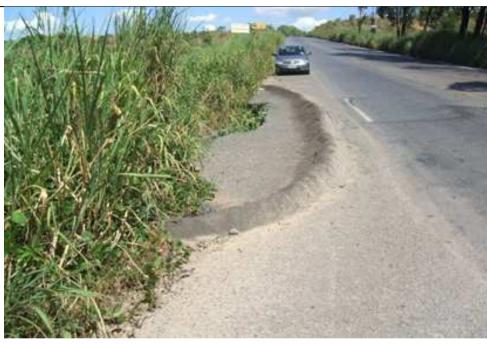
GRUPO I – FAIXA DE DOMINIO E AREAS ADJACENTES
DISCRIMINAÇÃO E CLASSIFICAÇÃO DO PROBLEMA: ER-
18

LOCALIZAÇÃO		COBERTURA VEGETAL (m2)	
km	457,6	Gramíneas	5,0
Lado	Е	Arbustivas	0
Distância ao Eixo	5,0	Arbóreas	0
Montante		Inexistente	0
Jusante	Х	CLASSIF. DO MATE	RIAL(%)
DIMENSÕES (m)		1 ^a . Categoria	100
Comprimento	5,0	2ª. Categoria	0
Largura	1,0	3 ^a . Categoria	0
Altura	2,0	GRAVIDADE	
PRESENÇA DE ÁGU	JA	Interna	02
Lençol freático aflorante		Externa	01
Retenção águas pluviais			
SOLUÇÃO PROPOSTA

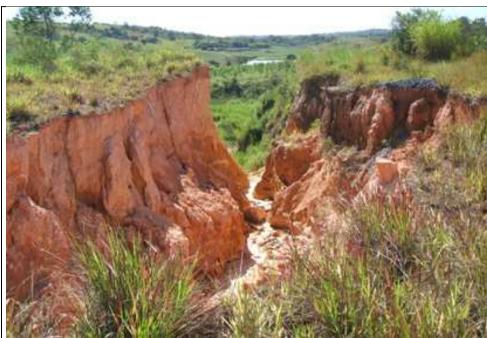
DISCRIMINAÇÃO E CLASSIFICAÇÃO DO PROBLEMA: ER-			
		20		
	LOCALIZAÇÃO		COBERTURA VEGET	AL (m2)
	km	491,6	Gramíneas	0
ě	Lado	D	Arbustivas	0
Ø.	Distância ao Eixo	8,0	Arbóreas	0
G	Montante		Inexistente	300
	Jusante	Х	CLASSIF. DO MATE	RIAL(%)
V	DIMENSÕES (m)		1ª Categoria	100

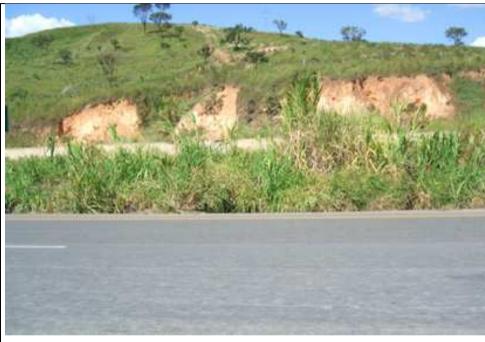
GRUPO I – FAIXA DE DOMÍNIO E ÁREAS ADJACENTES
DISCRIMINAÇÃO E CLASSIFICAÇÃO DO PROBLEMA: ER-
05

LOCALIZAÇÃO		COBERTURA VEGETAL (m2)	
km	492	Gramíneas	120
Lado	Е	Arbustivas	0
Distância ao Eixo	10 m	Arbóreas	0
Montante	Х	Inexistente	480
Jusante		CLASSIF. DO MATERIAL(
DIMENSÕES (m)		1 ^a . Categoria	100
Comprimento	100,0	2ª. Categoria	0
Largura	4,0	3 ^a . Categoria	0
Altura	6,0	GRAVIDADE	
PRESENÇA DE ÁGUA		Interna	01
Lençol freático aflorante		Externa	01
Retenção águas pluviais			
SOLUÇÃO PROPOSTA

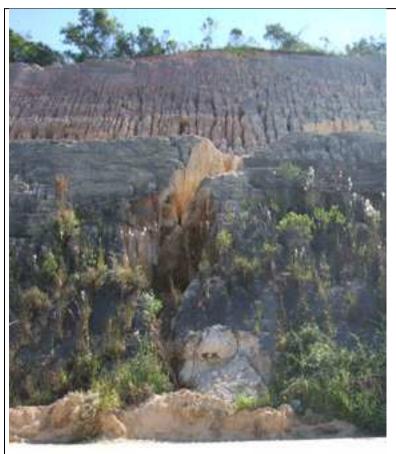
GRUPO I – FAIXA DE DOMÍNIO E ÁREAS ADJACENTES				
DISCRIMINAÇÃO E CLASSIFICAÇÃO DO PROBLEMA: ER-				
_	05			
LOCALIZAÇÃO	LOCALIZAÇÃO		COBERTURA VEGETAL (m2)	
km	495,3	Gramíneas	0	
Lado	D	Arbustivas	0	
Distância ao Eixo	8,0 m	Arbóreas	0	
Montante	Х	Inexistente	100	
Jusante		CLASSIF. DO MATE	RIAL(%)	
DIMENSÕES (m)		1 ^a . Categoria	100	
Comprimento	10,0	2ª. Categoria	0	
Largura	1,0	3ª. Categoria	0	
Altura	10,0	GRAVIDADE		
PRESENÇA DE ÁGUA		Interna	01	
Lençol freático aflorante		Externa	00	
Retenção águas pluviais				
SOLUÇÃO PROPOSTA				
SOLUÇÃO: implantação de		QUANTITATIVOS:		
canaleta no pé do talude da		• 100 m ³ de solos argilosos;

berma superior e descidas d'águas nos limites do corte; recomposição de berma e talude inferior; vegetação dos taludes com gramíneas

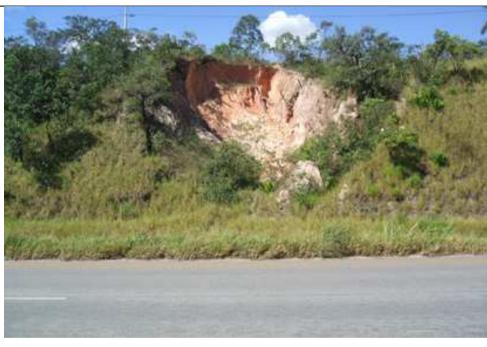
GRUPO I – FAIXA DE DOMÍNIO E ÁREAS ADJACENTES DISCRIMINAÇÃO E CLASSIFICAÇÃO DO PROBLEMA: ES-

LOCALIZAÇÃO		COBERTURA VEGETAL (m2)		
498,9	Gramíneas	10		
Е	Arbustivas	10		
20 m	Arbóreas	0		
Х	Inexistente	130		
	CLASSIF. DO MATERIAL(%			
DIMENSÕES (m)		100		
10,0	2ª. Categoria	0		
5,0	3 ^a . Categoria	0		
10,0	GRAVIDADE			
PRESENÇA DE ÁGUA		00		
	Externa	01		
	E 20 m x 10,0 5,0 10,0	498,9 Gramíneas E Arbustivas 20 m Arbóreas x Inexistente CLASSIF. DO MATE 1a. Categoria 10,0 2a. Categoria 5,0 3a. Categoria 10,0 GRAVIDADE Interna

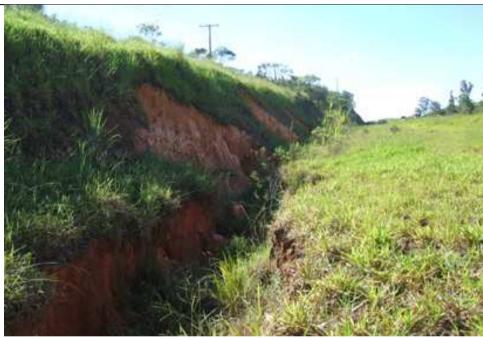
GROPOT-TAIXA DE DOMINIO E AREAS ADSACENTES				
	DISCRIMINAÇÃO E CLASSIFICAÇÃO DO PROBLEMA: ES-				
	41				
	LOCALIZAÇÃO		COBERTURA VEGETAL (m2)		
	km	505,1	Gramíneas	70	
á	Lado	D	Arbustivas	0	
7	Distância ao Eixo	30 m	Arbóreas	0	
	Montante	Х	Inexistente	70	
ú	Jusante		CLASSIF. DO MATE	RIAL(%)	
Ü	DIMENSÕES (m)		1 ^a . Categoria	100	
	Comprimento	70,0	2ª. Categoria	0	
	Largura	2,0	3ª. Categoria	0	
¢	Altura	5,0	GRAVIDADE		
in	PRESENÇA DE ÁGU	JA	Interna	00	
1	Lençol freático aflorante		Externa	01	
4	Retenção águas pluviais

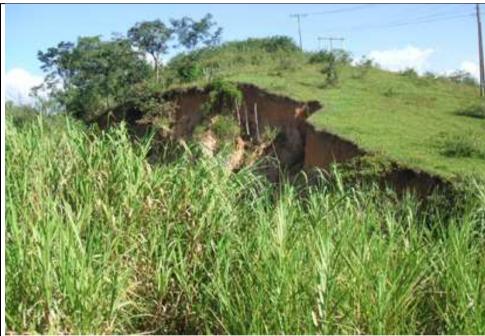
١	GROTOT-TAIXA DE DOMINTO E AREAS ADSACENTES			
١	DISCRIMINAÇÃO E CLASSIFICAÇÃO DO PROBLEMA: ES-			
۱	11			
1	LOCALIZAÇÃO		COBERTURA VEGETAL (m2)	
d	km	511,7	Gramíneas	0
B	Lado	D	Arbustivas	0
9	Distância ao Eixo	30 m	Arbóreas	0
	Montante	Х	Inexistente	1.000
9	Jusante		CLASSIF. DO MATE	RIAL(%)
	DIMENSÕES (m)		1 ^a . Categoria	100
ų	Comprimento	200	2ª. Categoria	0
ð	Largura	5,0	3ª. Categoria	0
	Altura	5,0	GRAVIDADE	
À	PRESENÇA DE ÁGU	JA	Interna	00
	Lençol freático aflorante	Х	Externa	01
	Retenção águas pluviais			_

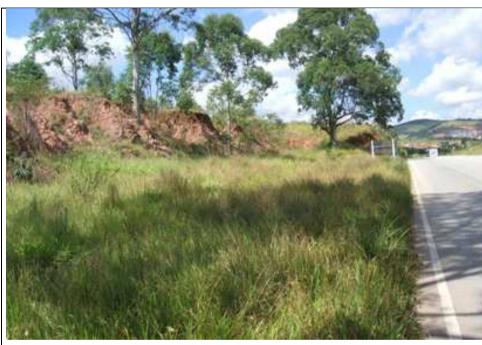
GRUPO I – FAIXA DE DOMÍNIO E ÁREAS ADJACENTES					
	DISCRIMINAÇÃO E CLASSIFICAÇÃO DO PROBLEMA: ER-					
	33					
	LOCALIZAÇÃO		COBERTURA VEGET	AL (m2)		
	km	648,2	Gramíneas	50		
	Lado	Е	Arbustivas	0		
'n	Distância ao Eixo	15 m	Arbóreas	5		
S	Montante	Х	Inexistente	195		
1	Jusante	CLASSIF. DO MATERIAL(%				
	DIMENSÕES (m)		1 ^a . Categoria	100		
è	Comprimento	50,0	2ª. Categoria	0		
	Largura	5,0	3 ^a . Categoria	0		
	Altura	3,0	GRAVIDADE			
2	PRESENÇA DE ÁGU	IA	Interna	00		
3	Lençol freático aflorante		Externa	01		
•	Retenção águas pluviais					
	SOLU	ÇÃO P	ROPOSTA			
4	SOLUÇÃO: retaludament	QUANTITATIVOS:				
	recomposição dos taludes	3	 400 m³ de movimento de 			
			1 2

erodidos; vegetação com

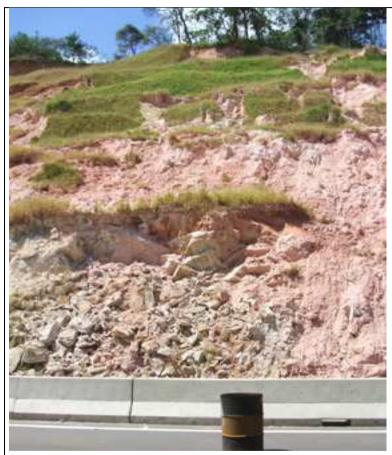
GRUPO I – FAIXA DE DOMINIO E AREAS ADJACENTES					
DISCRIMINAÇÃO E CLASSIFICAÇÃO DO PROBLEMA: ES-					
11					
LOCALIZAÇÃO	LOCALIZAÇÃO COBERTURA VEGETAL (m2)				
km	654,4	Gramíneas	500		
Lado	Е	Arbustivas	0		
Distância ao Eixo	5,0 m	Arbóreas	0		
Montante	Х	Inexistente	500		
Jusante		CLASSIF. DO MATE	RIAL(%)		
DIMENSÕES (m)		1 ^a . Categoria	80		
Comprimento	50,0	2ª. Categoria	20		
Largura	20	3ª. Categoria	0		
Altura	20	GRAVIDADE			
PRESENÇA DE ÁGU	JA	Interna	03		
Lençol freático aflorante		Externa	01		
Retenção águas pluviais

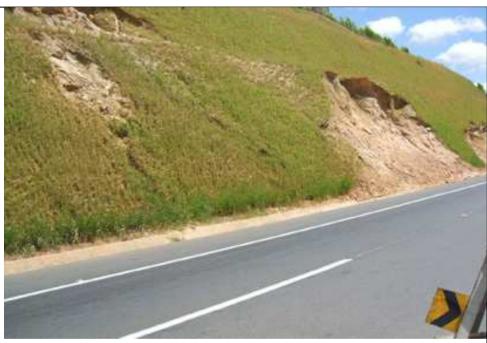
GRUPO I – FAIXA DE DOMÍNIO E ÁREAS ADJACENTES
DISCRIMINAÇÃO E CLASSIFICAÇÃO DO PROBLEMA: ES-
08

LOCALIZAÇÃO	COBERTURA VEGETAL (m2)				
km	661,4	Gramíneas	20		
Lado	D	Arbustivas	0		
Distância ao Eixo	3,0	Arbóreas	0		
Montante	Х	Inexistente	220		
Jusante		CLASSIF. DO MATERIAL(%)			
DIMENSÕES (m)		1 ^a . Categoria	100		
Comprimento	20,0	2ª. Categoria	0		
Largura	2,0	3ª. Categoria	0		
Altura	12,0	GRAVIDADE			
PRESENÇA DE ÁGUA		Interna	01		
Lençol freático aflorante		Externa	01		
Retenção águas pluviais

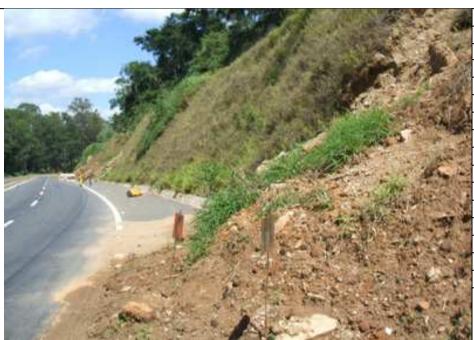
GRUPO I – FAIXA DE DOMÍNIO E ÁREAS ADJACENTES					
DISCRIMINAÇÃO E CLASSIFICAÇÃO DO PROBLEMA: ES-10					
LOCALIZAÇÃO		COBERTURA VEGETAL (m2)			
km	727,8	Gramíneas	0		
Lado	D	Arbustivas	0		
Distância ao Eixo	8,0	Arbóreas	0		
Montante	Х	Inexistente	150		
Jusante		CLASSIF. DO MATE	RIAL(%)		
DIMENSÕES (m)		1 ^a . Categoria	100		
Comprimento	30,0	2ª. Categoria	0		
Largura	5,0	3 ^a . Categoria	0		
Altura	Altura 5,0 GRAVIDADE				
PRESENÇA DE ÁGUA	Interna	03			
Lençol freático aflorante	Х	Externa	01		
Retenção águas pluviais					
COLUÇÃO PROPOCTA

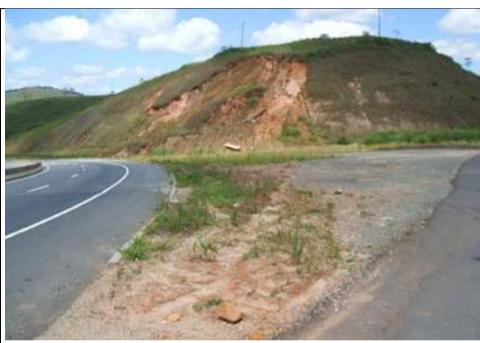
GRUPO I – FAIXA DE DOMÍNIO E ÁREAS ADJACENTES DISCRIMINAÇÃO E CLASSIFICAÇÃO DO PROBLEMA: ES-08

LOCALIZAÇÃO		COBERTURA VEGETAL (m2)		
km	728,9	Gramíneas	100	
Lado	D	Arbustivas	0	
Distância ao Eixo	20 m	Arbóreas	0	
Montante	Х	Inexistente	900	
Jusante C		CLASSIF. DO MATERIAL(%)		
DIMENSÕES (m)		1 ^a . Categoria	100	
Comprimento	50,0	2ª. Categoria	0	
Largura	5,0	3 ^a . Categoria	0	
Altura	20,0	GRAVIDADE		
PRESENÇA DE ÁGUA		Interna	01	
Lençol freático aflorante		Externa	01	
Retenção águas pluviais

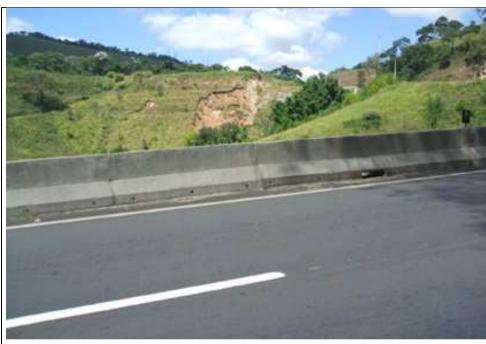
GRUPO I – FAIXA DE DOMÍNIO E ÁREAS ADJACENTES DISCRIMINAÇÃO E CLASSIFICAÇÃO DO PROBLEMA: ES-52

V=					
LOCALIZAÇÃO	COBERTURA VEGETAL (m2)				
km	731,7	Gramíneas	0		
Lado	Е	Arbustivas	0		
Distância ao Eixo	50 m	Arbóreas	0		
Montante		Inexistente	1.500		
Jusante	Х	CLASSIF. DO MATERIAL(
DIMENSÕES (m)		1 ^a . Categoria	70		
Comprimento	50,0	2ª. Categoria	20		
Largura	30,0	3ª. Categoria	10		
Altura	30,0	GRAVIDADE			
PRESENÇA DE ÁGU	JA	Interna	00		
Lençol freático aflorante		Externa	03		
Retenção águas pluviais

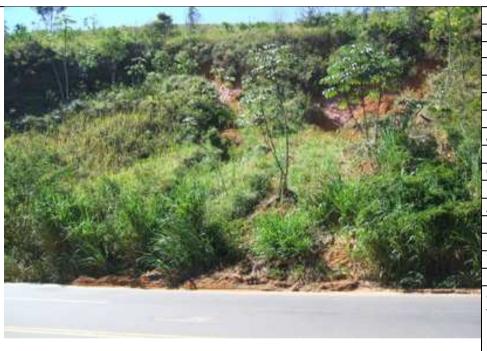
GRUPO I – FAIXA DE DOMÍNIO E ÁREAS ADJACENTES					
DISCRIMINAÇÃO E CLASSIFICAÇÃO DO PROBLEMA: ER-31					
LOCALIZAÇÃO		COBERTURA VEGET	AL (m2)		
km	765	Gramíneas	100		
Lado	Е	Arbustivas	10		
Distância ao Eixo	5 m	Arbóreas	10		
Montante	Х	Inexistente	30		
Jusante		CLASSIF. DO MATERIAL(%)			
DIMENSÕES (m)		1 ^a . Categoria	100		
Comprimento	15	2ª. Categoria	0		
Largura	10	3ª. Categoria	0		
Altura	8,0	8,0 GRAVIDADE			
PRESENÇA DE ÁGUA		Interna	00		
Lençol freático aflorante		Externa	00		
Retenção águas pluviais

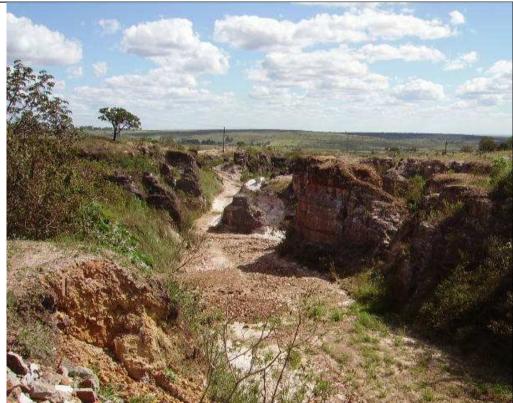
100 miles	A DESCRIPTION	THE RESERVE THE PARTY OF THE PA			
Figura 1 - A	área de i	mineração	está inter	ditada pele	o IBAMA.

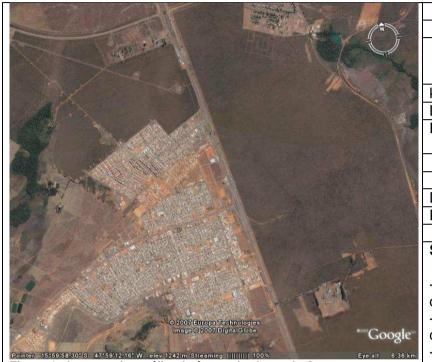
Figura 1 - Imagem de satélite da área suburbana de Gama

GRUPO IV-INTERFERÊNCIA COM NÚCLEOS URBANOS								
DISCRIMINAÇÃO E CLASSIFICAÇÃO DO PROBLEMA								
LOCALIZAÇÃO		EQUIPAMENTO PARA	não					
NU 1 - DF		TRAVESSIA DE						
		PEDESTRE						
km 2,7 SEGMENTO CRÍTICO? não								
Lado	GRAVIDADE							
Extensão (m) 110		Interna	Х					
	0							
		Externa	Х					
RUAS LATERAIS	RUAS LATERAIS RUAS TRANSVERSAIS							
Direita	Х	Direita	X					
Esquerda		Esquerda						
SOLUÇÃO PROPOSTA

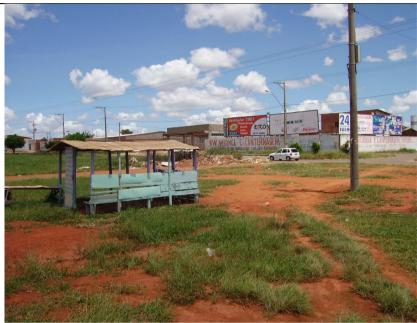
Figura 2 - Ocupação irregular da Faixa de Domínio e lançamento de lixo e entulhos ao fundo.

GRUPO IV-INTERFERÊNCIA COM NÚCLEOS URBANOS							
	DISCRIMINAÇÃO E CLASSIFICAÇÃO DO PROBLEMA							
	LOCALIZAÇÃO	EQUIPAMENTO PARA não						
	NU 1 - DF		TRAVESSIA DE					
		PEDESTRE						
á	km	2,7		não				
	Lado	GRAVIDADE						
200	Extensão (m) 11		Interna	Х				
		0						
4		Externa	Х					
	RUAS LATERAIS		RUAS TRANSVERSA	IS				
を とり とり とう	Direita	X	Direita	Х				
	Esquerda		Esquerda	•				
	SOLUÇÃO PROPOSTA							
100

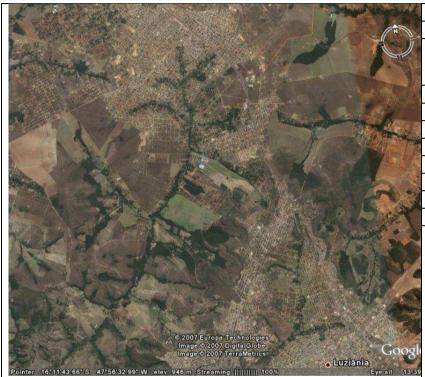
Figura 4 - Imagem de satélite de Luz	ziania em sequência à área urbana
de Valparaiso de Goias.

GRUPO IV-INTERFERÊNCIA COM NÚCLEOS URBANOS					
DISCRIMINAÇÃO E CLASSIFICAÇÃO DO PROBLEMA					
LOCALIZAÇÃO		EQUIPAMENTO PARA ins			
NU 2 – GO (cont.)		TRAVESSIA DE	ente		
,		PEDESTRE			
km	7,3	SEGMENTO CRÍTICO? sim			
Lado	D/E	GRAVIDADE			
Extensão (m)	16600	Interna	Х		
		Externa	X		
RUAS LATERAIS		RUAS TRANSVERSAIS			
Direita X		Direita	Х		
Esquerda X		Esquerda	X		
SOLUÇÃO PROPOSTA

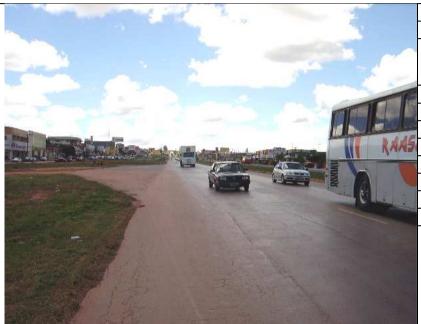
Figura 6 - Tráfego de pedestres cruzando a pista sem dispositivos de travessia nas pistas e nos canteiros.

GRUPO IV-INTERFERÊNCIA COM NÚCLEOS URBANOS						
DISCRIMINAÇÃO E CLASSIFICAÇÃO DO PROBLEMA						
LOCALIZAÇÃO	LOCALIZAÇÃO		insufici			
NU 2 – GO (cont.)		TRAVESSIA DE	ente			
` ,	PEDESTRE					
km 7,3 SEGMENTO CRÍTICO? sim						
Lado	D/E	GRAVIDADE				
Extensão (m) 16600		Interna	Х			
		Externa	X			
RUAS LATERAIS		RUAS TRANSVERSAIS				
Direita	Х	Direita				
Esquerda X		Esquerda	X			
SOLUÇÃO PROPOSTA

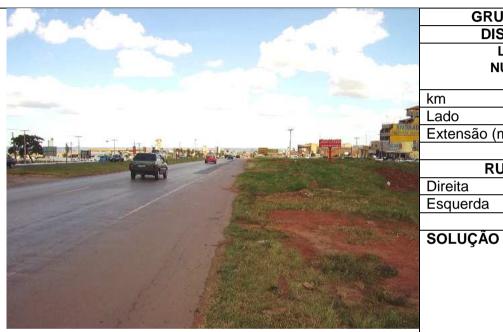
Figura 7 - Nesta foto evidenciam-se o mau uso da faixa de domínio e
as dificuldades para acomodar a movimentação de pedestres.

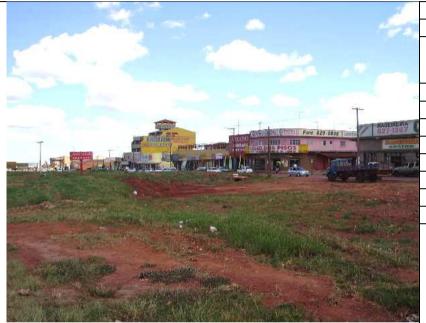
Figura 8 - Nesta foto evidenciam-se o mau uso da faixa de domínio e as dificuldades para acomodar a movimentação de pedestres.

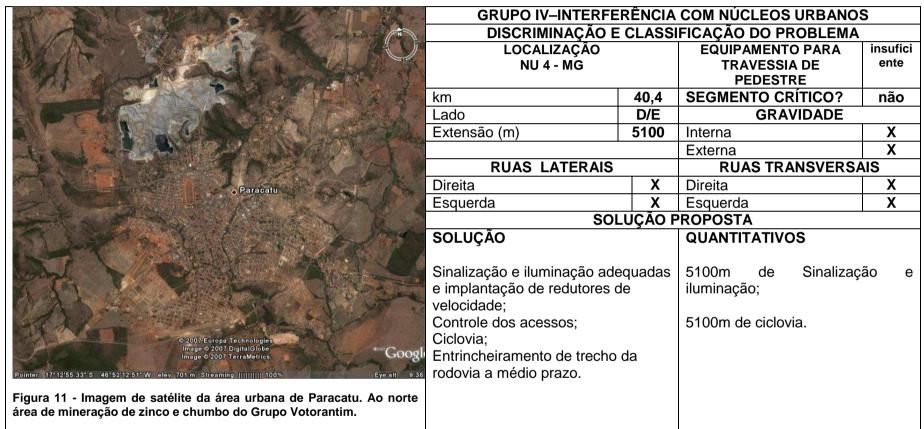
Podem ser apontadas as seguintes condições de conflito/Ocorrências:

Ausência de dispositivos de controle de velocidade: Travessias viárias e de pedestres em nível.

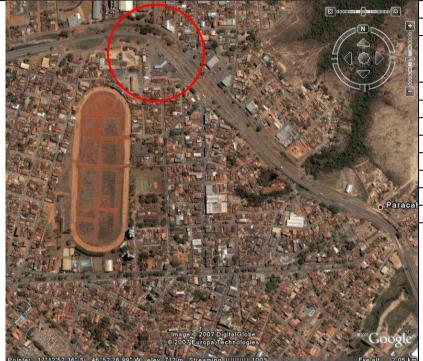
Figura 12 - A rodovia se insere de maneira satisfatória, atualmente, na
malha urbana. No destaque o acesso do km 40,7. O centro da cidade
situa-se fora da área de influência direta da rodovia.

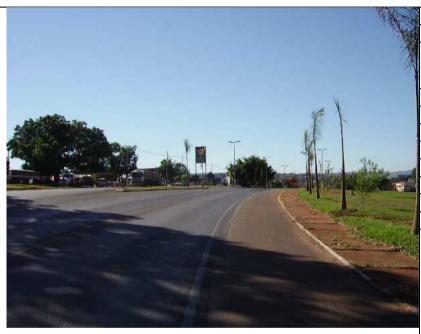
Figura 13 - Vista do primeiro acesso à área urbana de Paracatú na imediações do km 41.

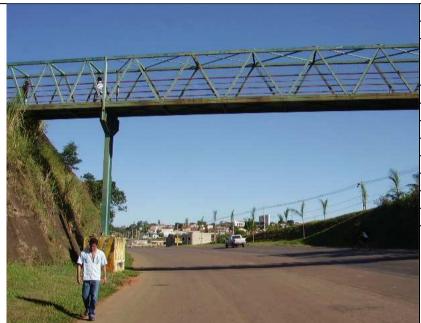
Figura 14 - Vista da única passarela de pedestres nas imediações do km 42,5.

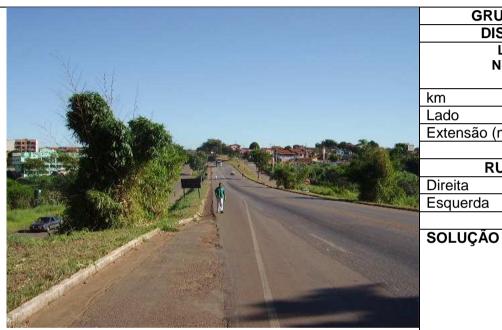
Figura 15 - Área de intenso tráfego de pedestres e bicicletas ao longo da rodovia.

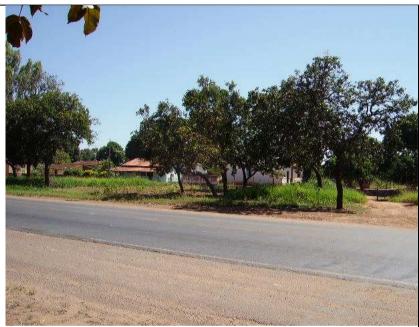
Figura 17 - Os acessos	às áreas	laterais ainda	são improvisados
------------------------	----------	----------------	------------------

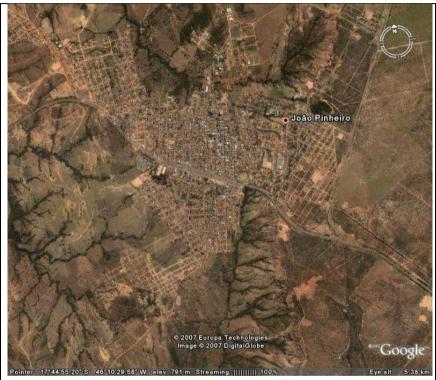
Figura 18 - A rodovia se insere de maneira satisfatória, atualmente, na malha urbana. O centro da cidade e a principal ocupação urbana situamse ao lado esquerdo e fora da área de influência direta da rodovia.

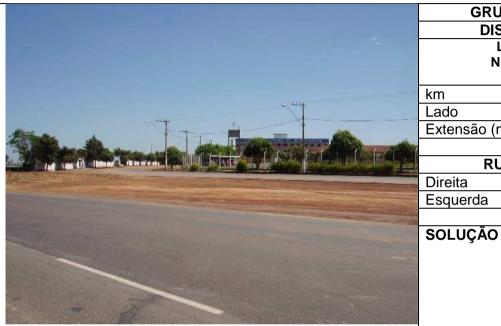
Figura 19 - km 95,8	Início	da área	urbana	de João	Pinheiro,	ao	lado
esquerdo da rodovia

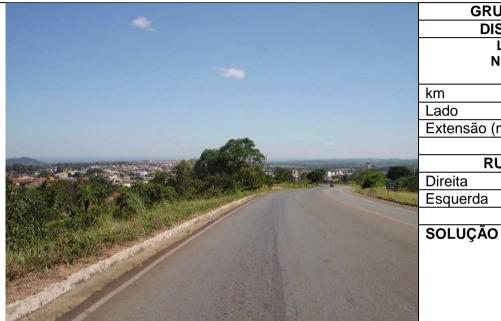
Figura 21 - A implantação da terceira faixa eliminou o acostamento.

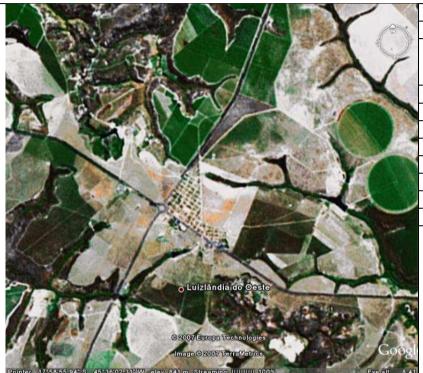
Figura 22 - Imagem da área urbana de Luizlândia no entroncamento da BR-040 com a BR-365.

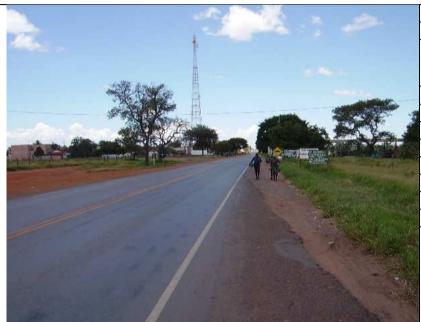
Figura 23 - Localização dos povoados de Canoeiros, que ocupa ambos
os lados da rodovia.

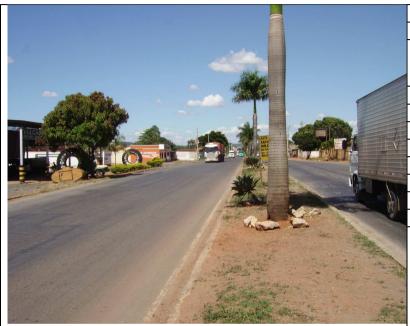
Figura 28 – A rodovia é transformada em via urbana com todas as suas deficiências

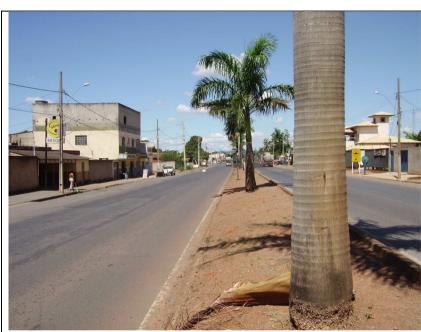
Figura 29	-	As	funções	centrais	da	cidade	são	estruturadas	pela
rodovia.

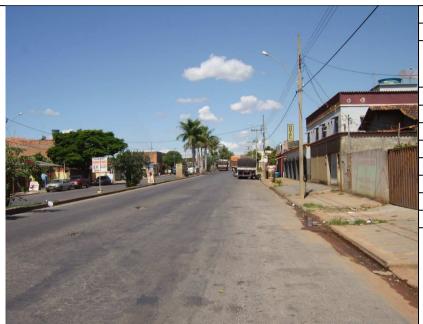
ı	Figura	30	-	As	funções	centrais	da	cidade	são	estruturadas	pela
ı	rodovia	a. Inf	fra	ı-esi	trutura ur	bana defi	cien	te. Ausê	ncia	de sinalização).

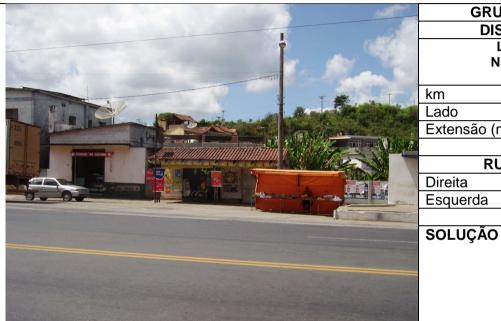
Figura 39 -	Ocupação de	atividades	urbanas	junto a	ao acostament	o da
rodovia.

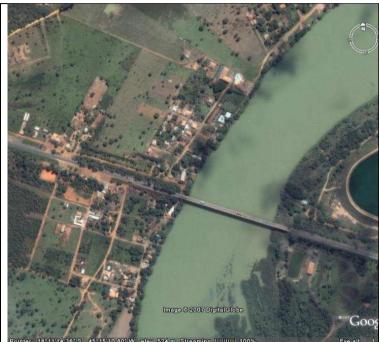
Figura 4 - Imagem da ponte sobre o Rio São Francisco. Note-se a ocupação à margem do rio e sob a ponte.

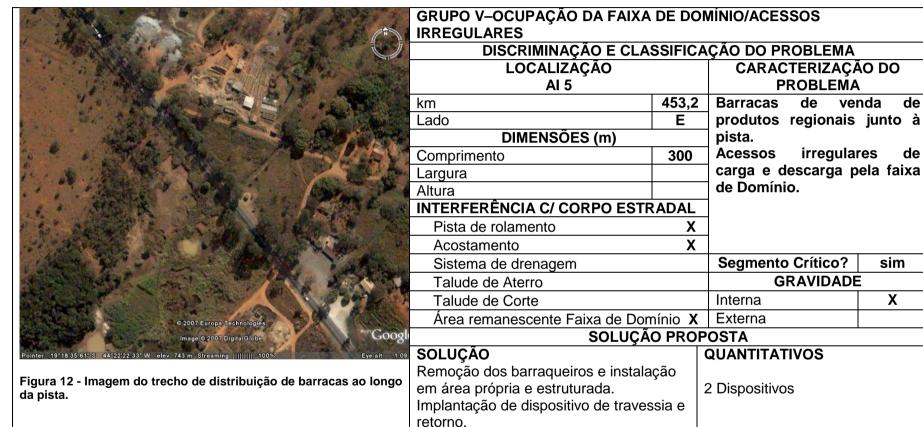
Eventual redução de velocidade e mesmo parada na pista para compra de produtos, representam grave risco ao tráfego rodoviário e aos próprios barraqueiros.

Sinalização e iluminação.

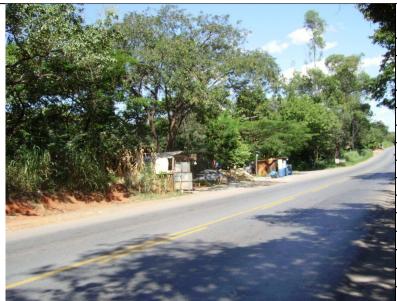
Figura 13 - Vista do trecho mostrado na imagem anterior.

GRUPO V-OCUPAÇÃO DA FAIXA IRREGULARES		
	DISCRIMINAÇÃO E CLAS	SSIFIC	CAÇÃO DO PROBLEMA
	LOCALIZAÇÃO		CARACTERIZAÇÃO DO
4	Al 5		PROBLEMA
	km	453,2	
	Lado	E	produtos regionais junto à
	DIMENSÕES (m)		pista.
	Comprimento	300	
	Largura		carga e descarga pela faixa
	Altura		de Domínio.
	INTERFERÊNCIA C/ CORPO ESTR	ADAL	<u>L</u>
101	Pista de rolamento	X	X
	Acostamento	X	X
	Sistema de drenagem		Segmento Crítico? sim
	Talude de Aterro		GRAVIDADE
	Talude de Corte		Interna X
	Área remanescente Faixa de Dom	nínio X	X Externa
	SOLUÇÃ	O PRO	OPOSTA
	SOLUÇÃO		QUANTITATIVOS
	Remoção dos barraqueiros e instala	ção	
	em área própria e estruturada.		2 Dispositivos
	Implantação de dispositivo de traves	sia e	
	retorno.		
	Sinalização e iluminação.
