# PESQUISAS E ESTUDOS DE VIABILIDADE DE PPP

## Sistema Rodoviário Federal - Minas Gerais

*Produto 3A*  
**ESTUDOS DE ENGENHARIA I**  
**CADASTRO DE OBRAS DE ARTE ESPECIAIS**

Este documento corresponde ao Cadastro de Obras de Artes Especiais do Produto 3A – Estudos de Engenharia I da rodovia BR 116 entre as divisas dos estados de Minas Gerais/Rio de Janeiro e Minas Gerais/Bahia, objeto do Contrato OCS No. 265/2006 firmado entre a Fundação para o Desenvolvimento Tecnológico da Engenharia – FDTE e o Banco Nacional de Desenvolvimento Econômico e Social – BNDES.

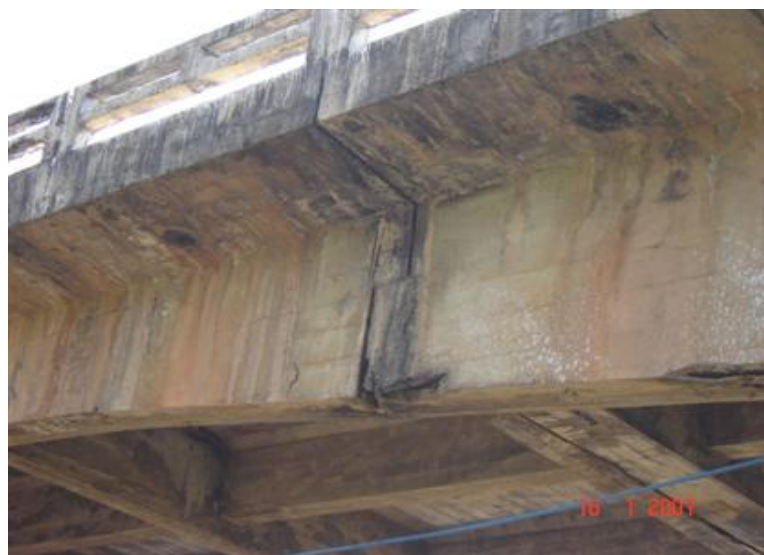
**FOTO 4:**  
Detalhe do Dente Gerber

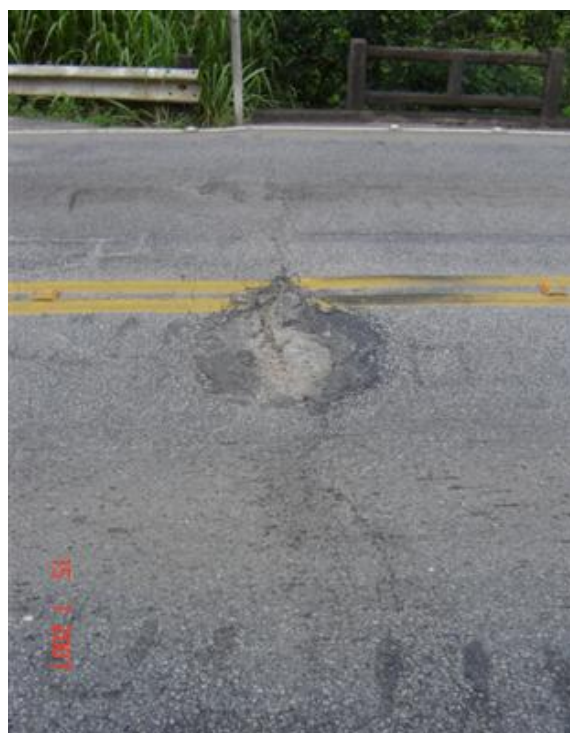
**FOTO 4:**  
Pavimento Desgastado

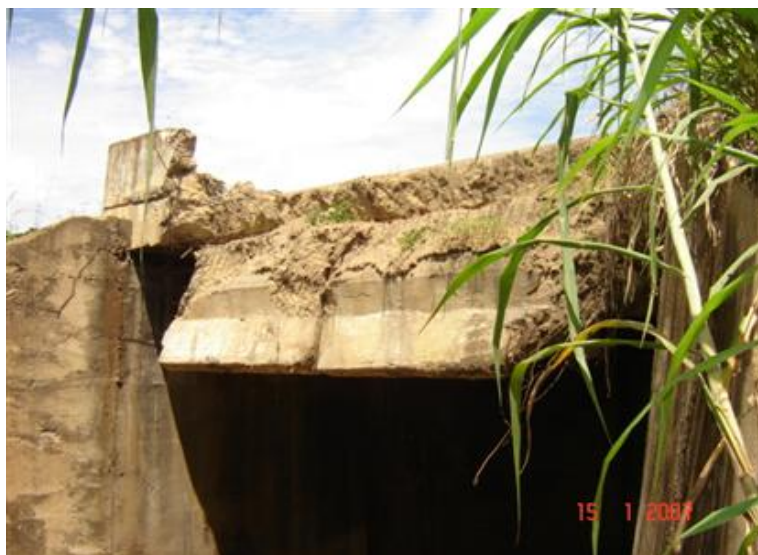
#### **FOTO 2:**

Vista Lateral da Obra  
Guarda-Corpo rompido

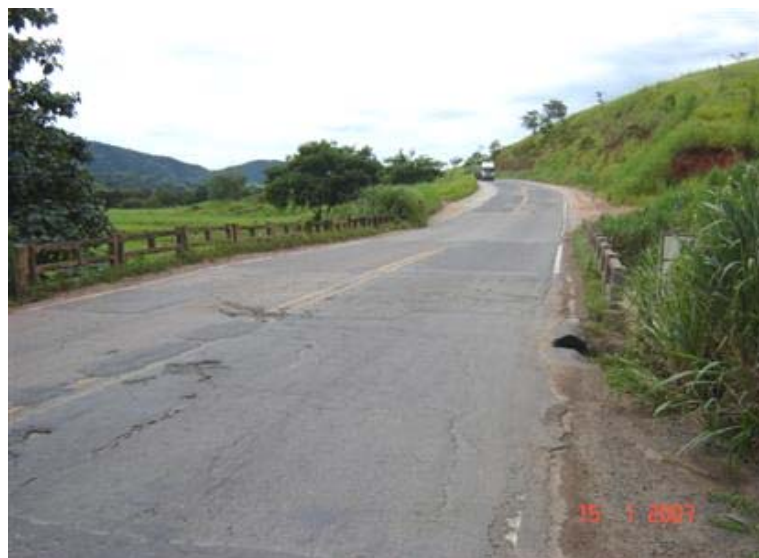
#### **FOTO 1:**

Obs: Estacas em madeira expostas e deterioradas nos encontros. Erosão junto à cabeceira no encontro norte.

Vista Superior da Obra  
Erosão na Cabeceira

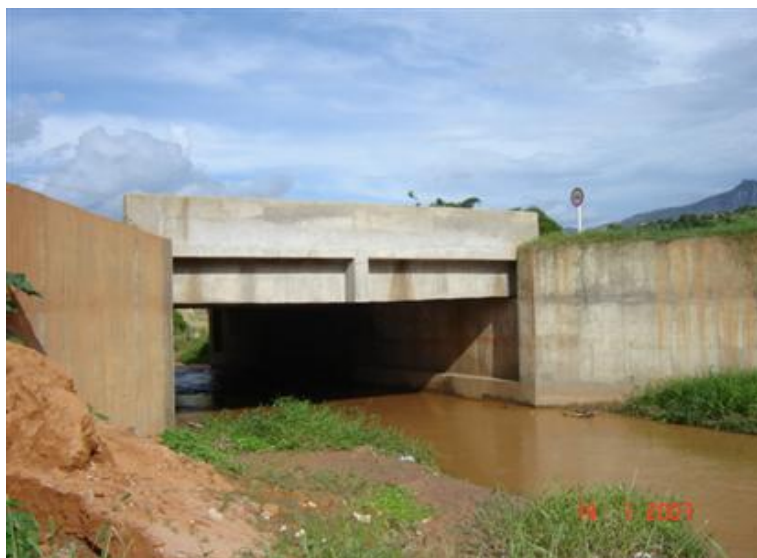
Obs: Obras Norte e Sul encostadas. Leve erosão junto ao encontro norte.

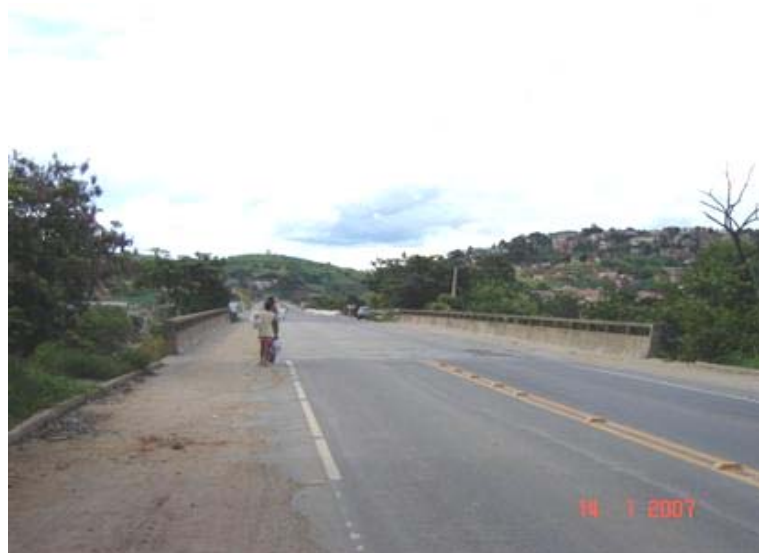
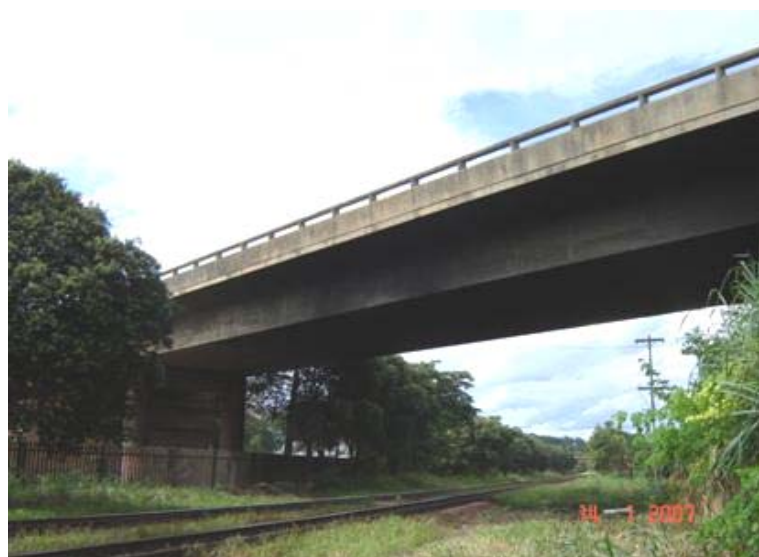
Obs: Ausência de defensas na aproximação sul. Área urbana de Governador Valadares.

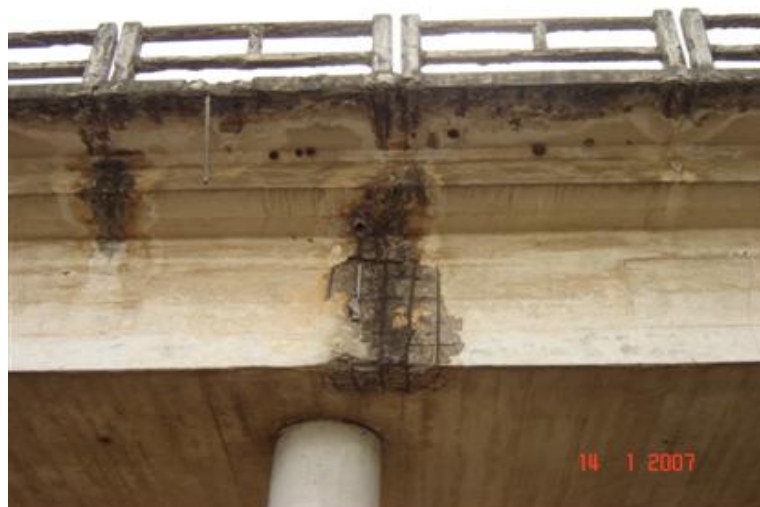
Obs: Terrapleno desprotegido sob cortinas.

**FOTO 4:**  
Trecho c/ C.D. + A.E.O.

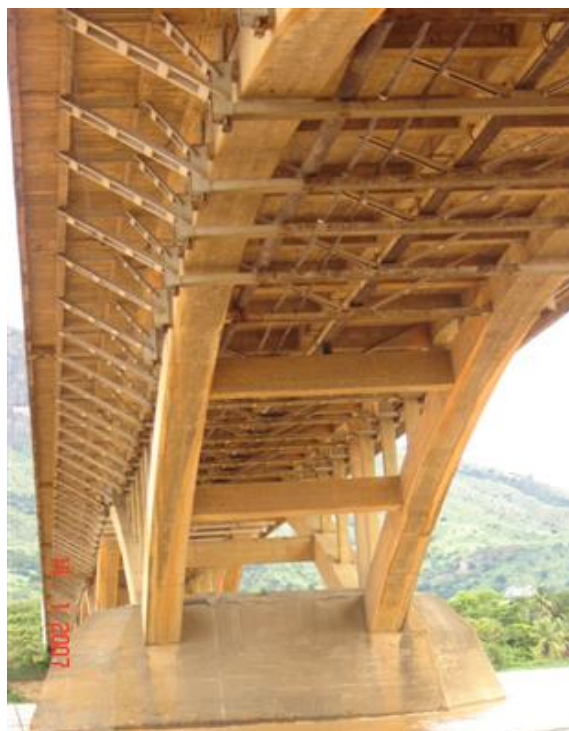
**FOTO 4:**  
Detalhe do Arco Inferior

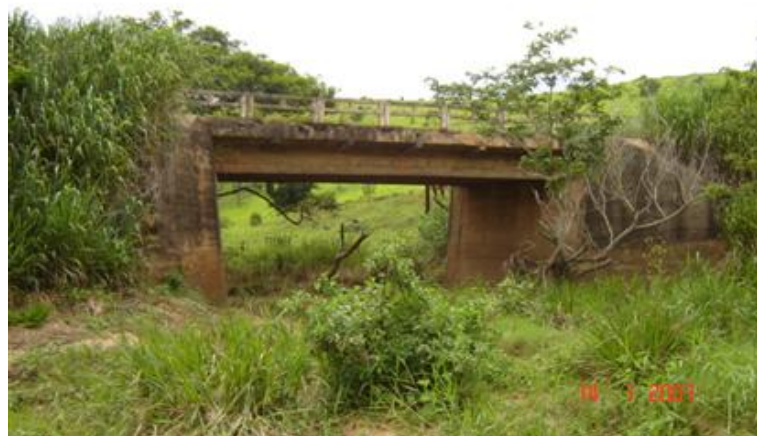
**FOTO 2:**  
Vista Lateral da Obra

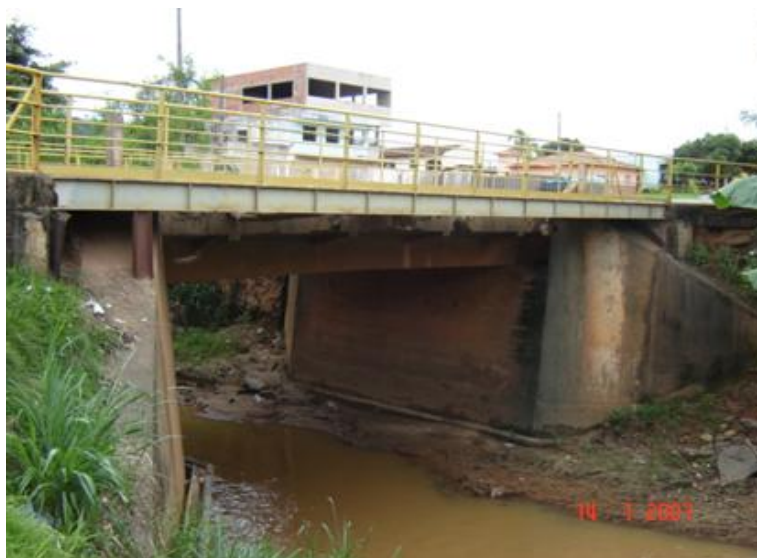
Obs: Passeios Laterais a obra feitos em estrutura metálica. Área urbana.

**FOTO 1:**  
Vista Superior da Obra

**FOTO 2:**  
Vista Lateral da Obra

**FOTO 3:**  
Vista Inferior da Obra

Condição geral de conservação : obra regular

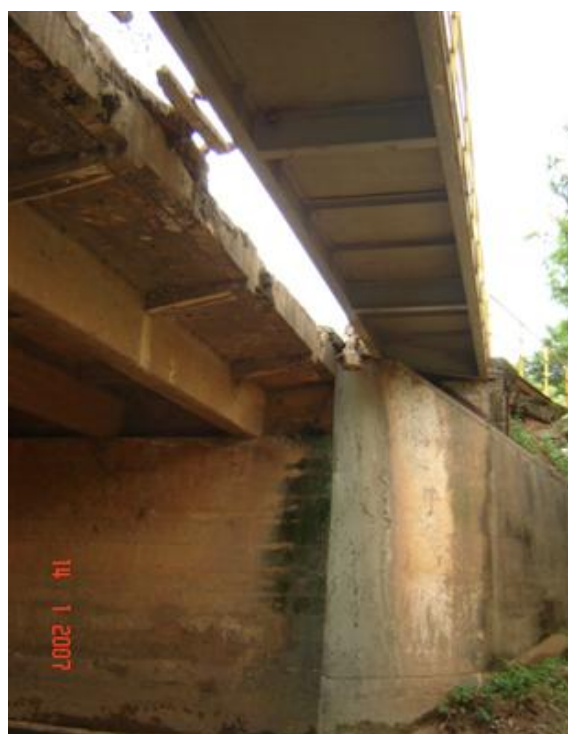
**FOTO 4:**  
Detalhe do Passeio Metálico

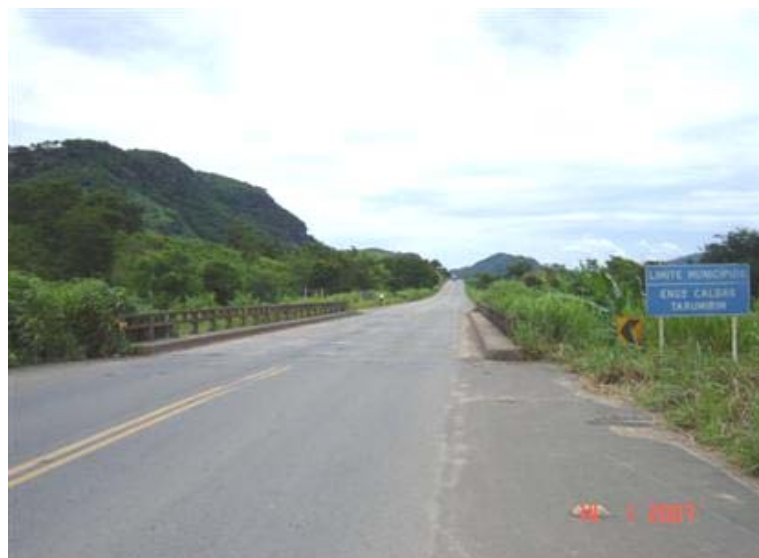
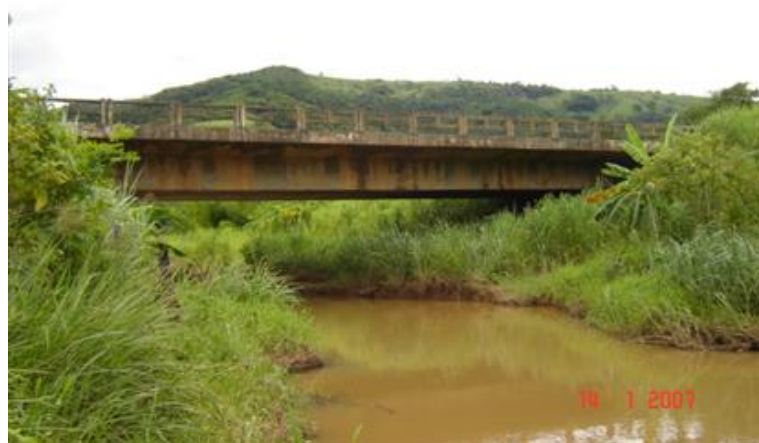
**FOTO 1:**  
Vista Superior da Obra

**FOTO 2:**  
Vista Lateral da Obra

**FOTO 3:**  
Vista Inferior da Obra

Condição geral de conservação : obra regular

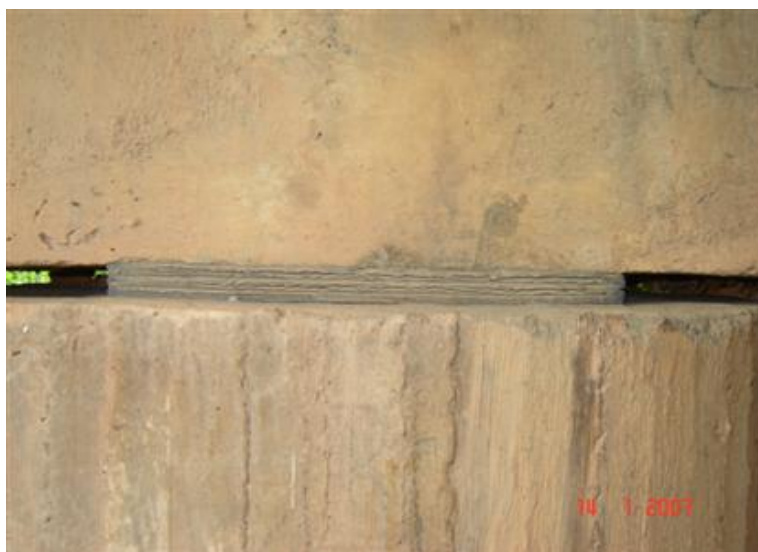
**FOTO 4:**  
Aparelho de Apoio Neoprene

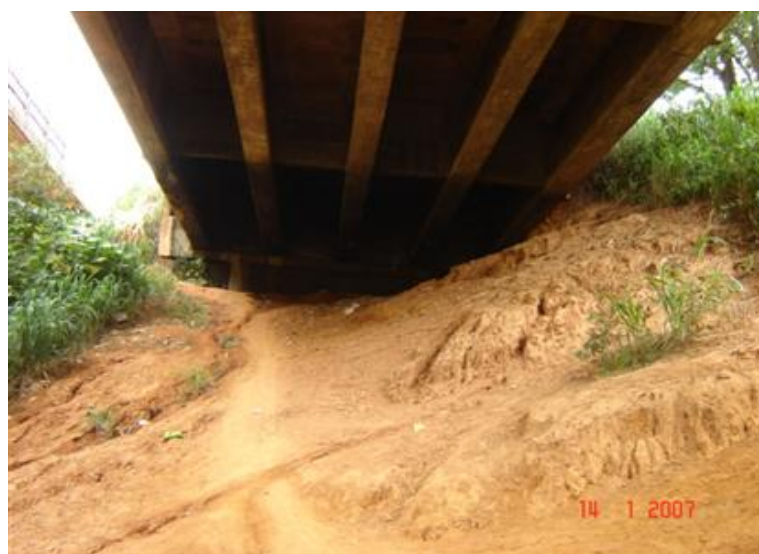
Obs: Obra ao lado interditada devido ao mau estado de conservação e a mudança do greide. Taludes com erosão.

**FOTO 4:**  
Talude Desprotegido

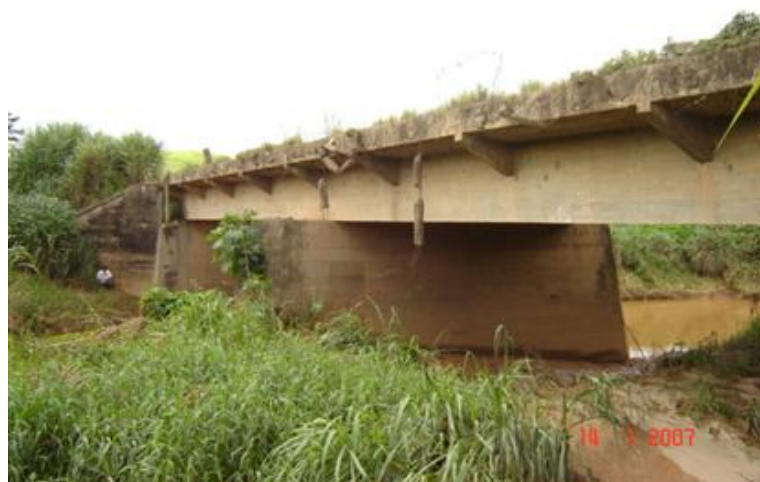
**FOTO 4:**  
Falta de Guarda-Corpos

Condição geral de conservação : obra regular

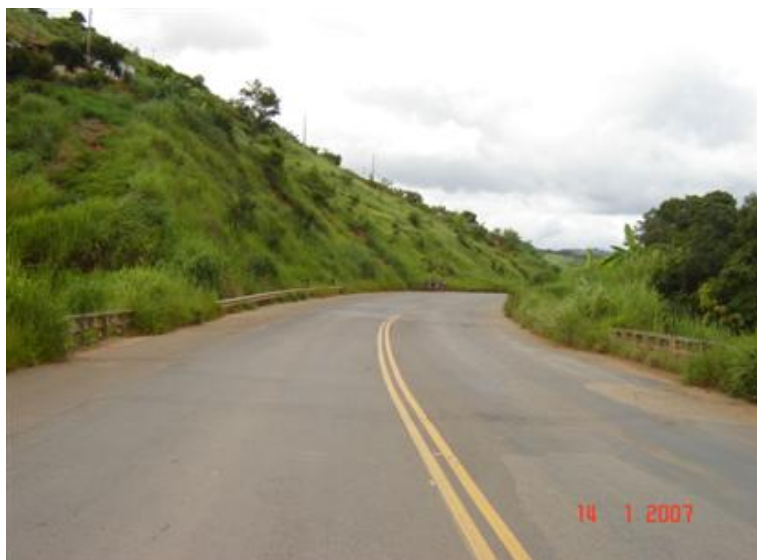
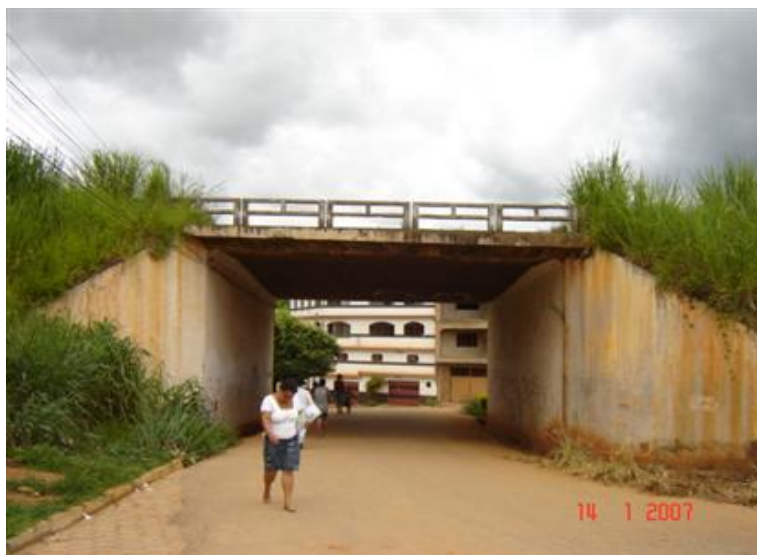
Obs: Gabarito vertical 4,50m, sem placa indicativa.

**FOTO 1:**  
Vista Superior da Obra

**FOTO 2:**  
Vista Lateral da Obra

**FOTO 3:**  
Vista Inferior da Obra

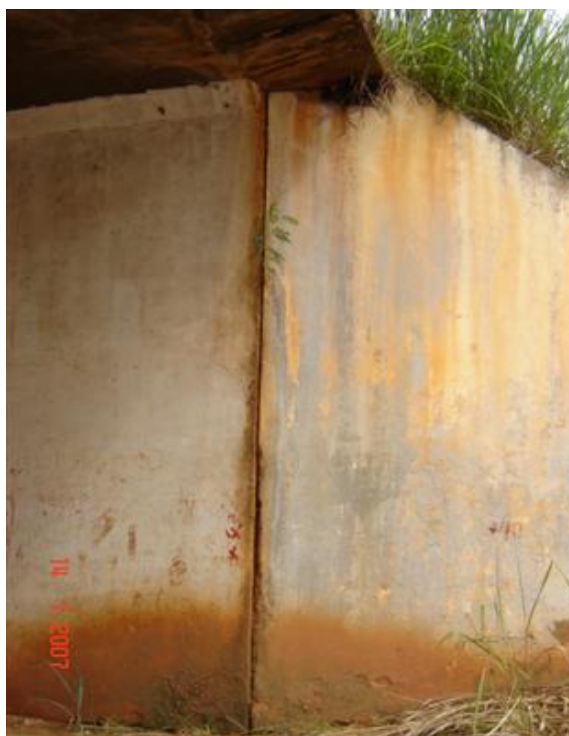
**FOTO 4:**  
Junta entre Muro e Ala

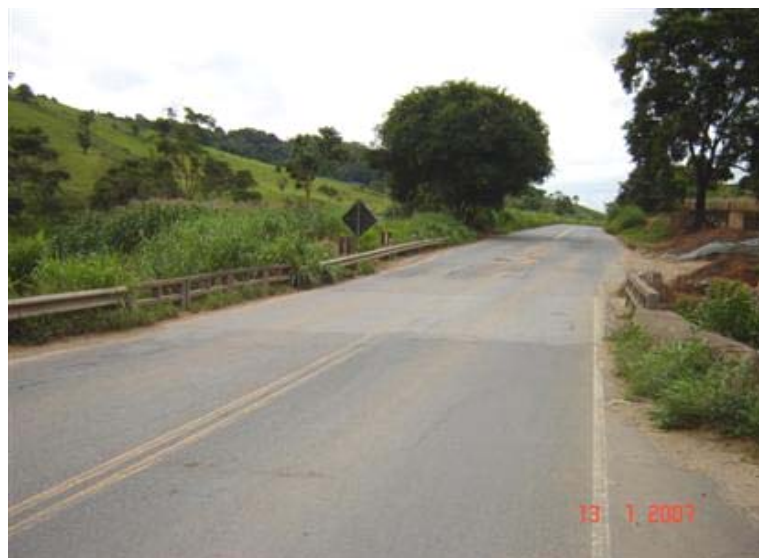
**FOTO 1:**  
Vista Superior da Obra

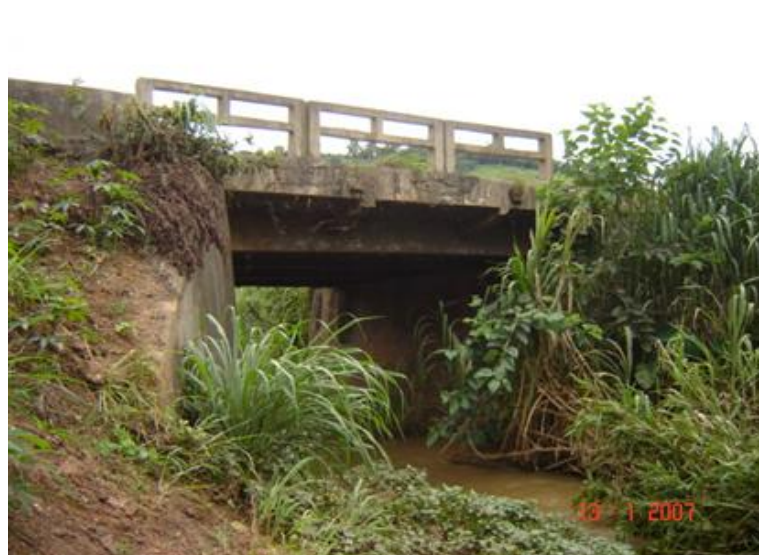
**FOTO 2:**  
Vista Lateral da Obra

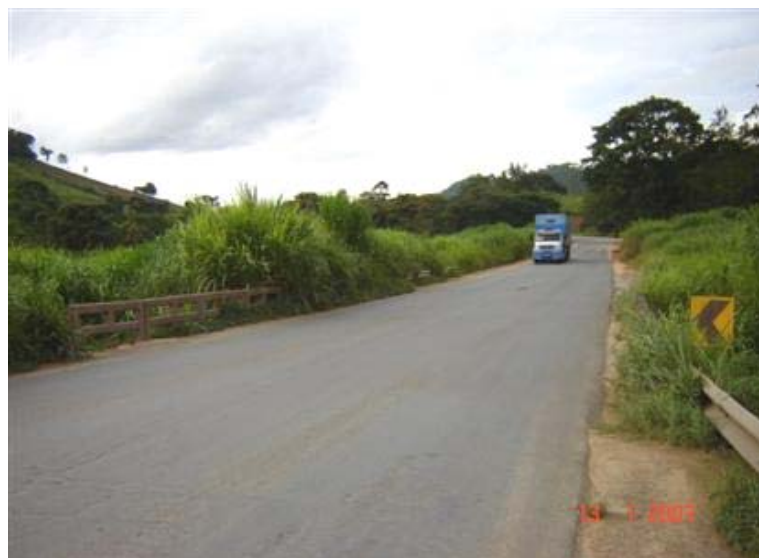
**FOTO 1:**  
Vista Superior da Obra

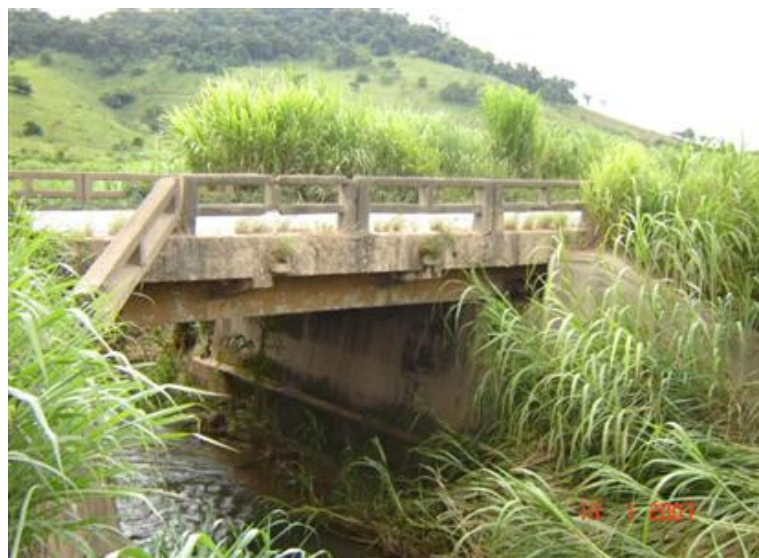
**FOTO 2:**  
Vista Lateral da Obra

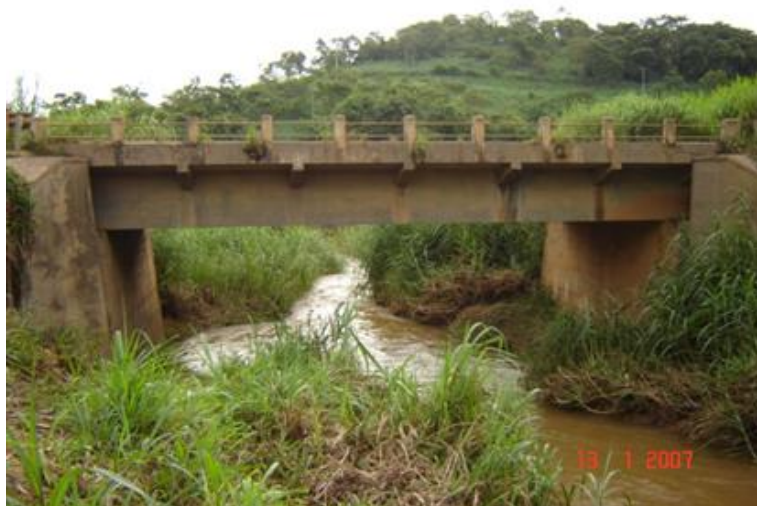
**FOTO 2:**  
Vista Lateral da Obra

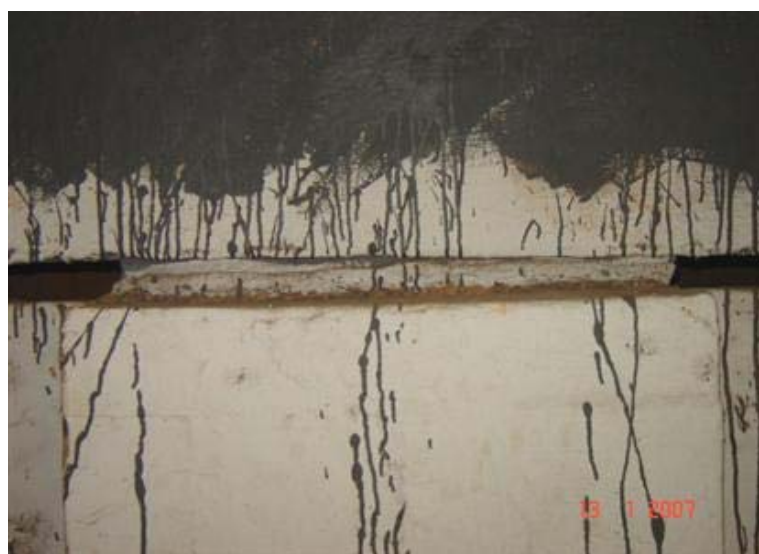
**FOTO 4:**  
Neoprene Desgastado

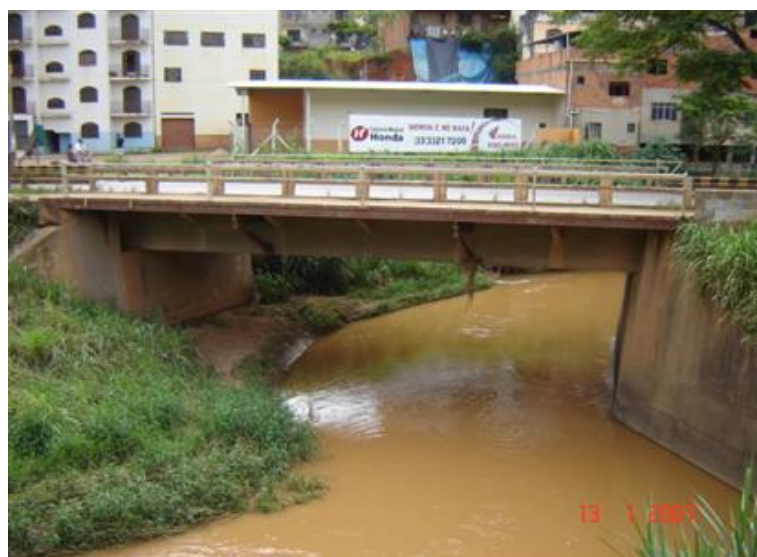
**FOTO 2:**  
Vista Lateral da Obra

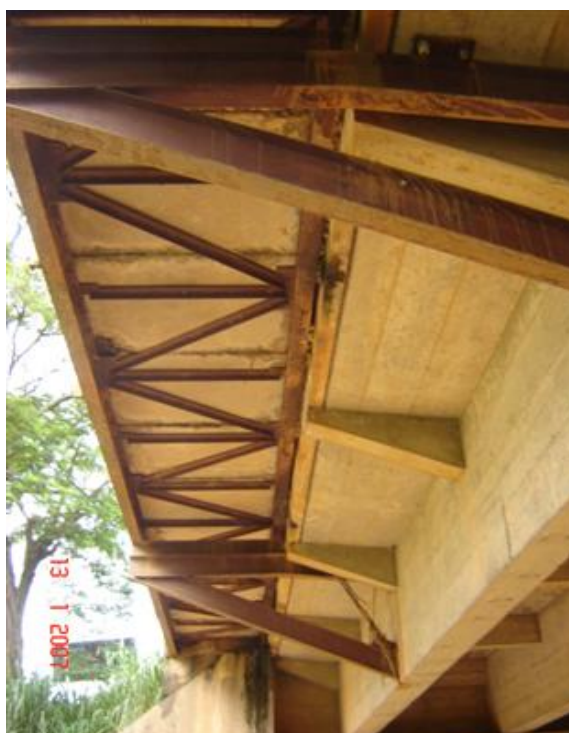
Obs: As laterais da Ponte apresentam passeios em estrutura metálica. Obra em zona urbana.

**FOTO 4:**  
Passeio em Estrutura Metálica

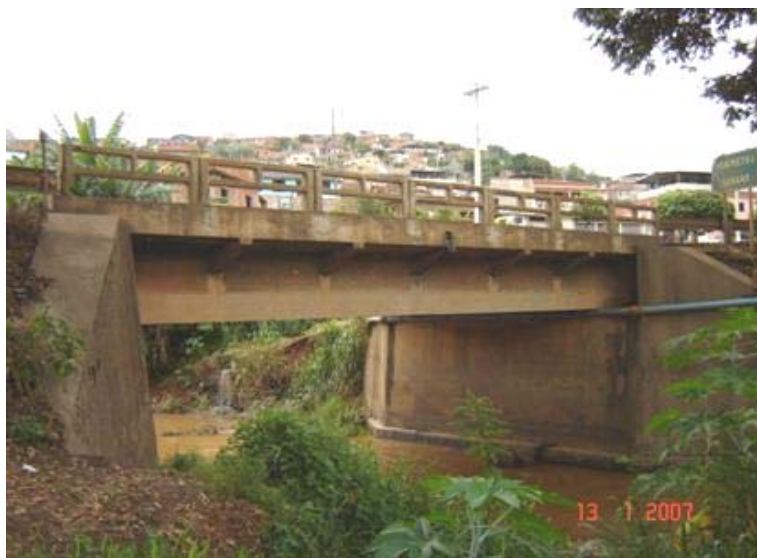
**FOTO 2:**  
Vista Lateral da Obra

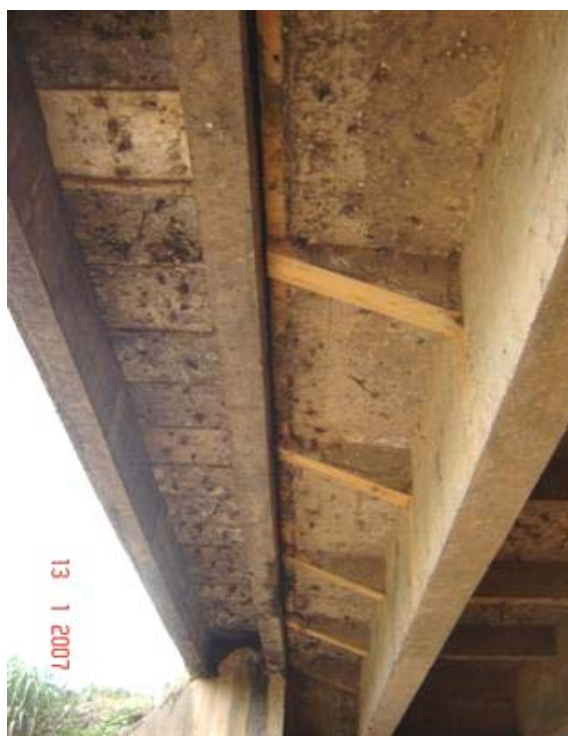
Obs: Junto ao balanço lateral oeste existe passeio em estrutura auxiliar. Obra em zona urbana.

**FOTO 4:**  
Passeio Auxiliar Lado Oeste

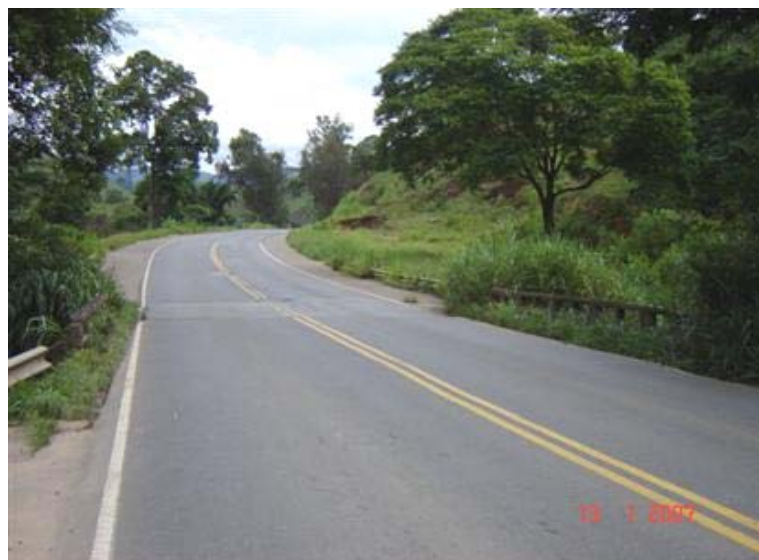
**FOTO 1:**  
Vista Superior da Obra

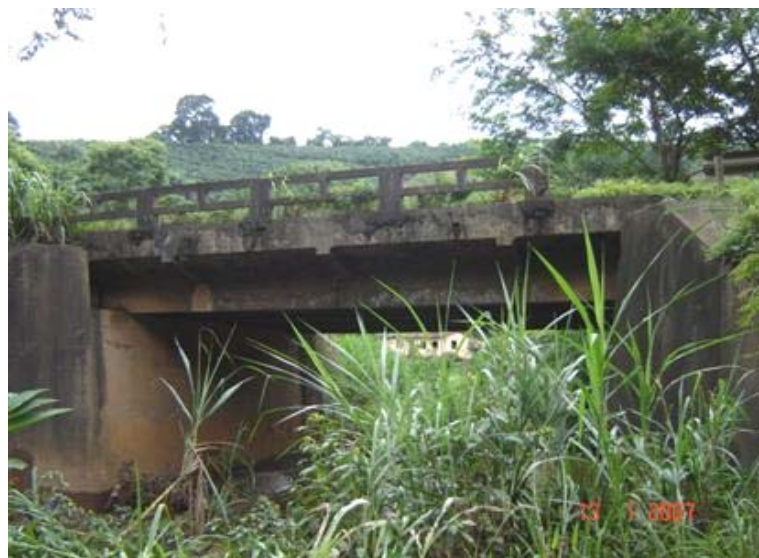
**FOTO 2:**  
Vista Lateral da Obra

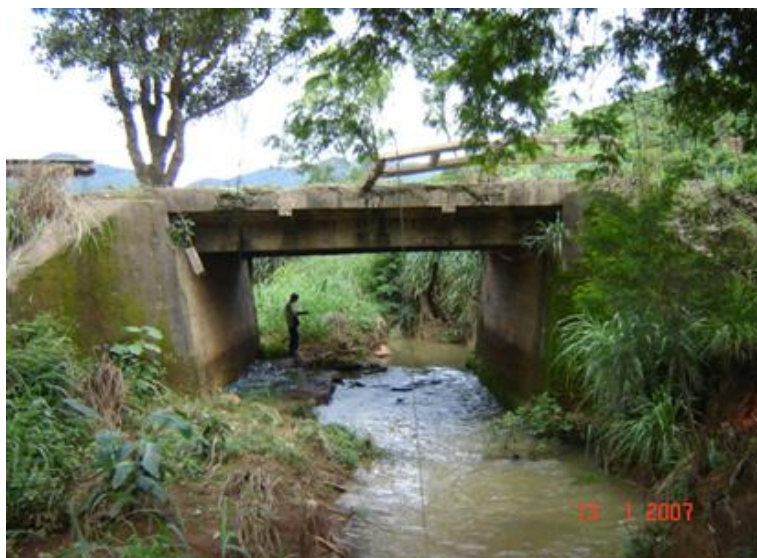
**FOTO 2:**  
Vista Lateral da Obra

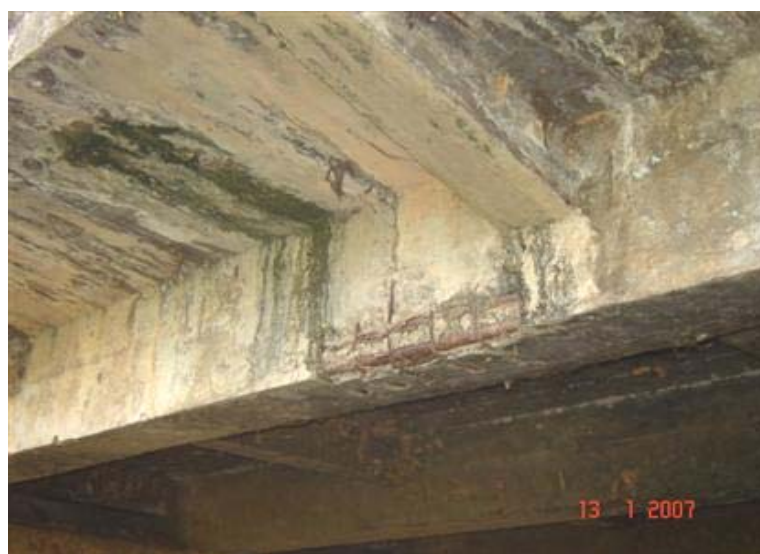
**FOTO 4:**  
C.D. + A.E.O. na Longarina

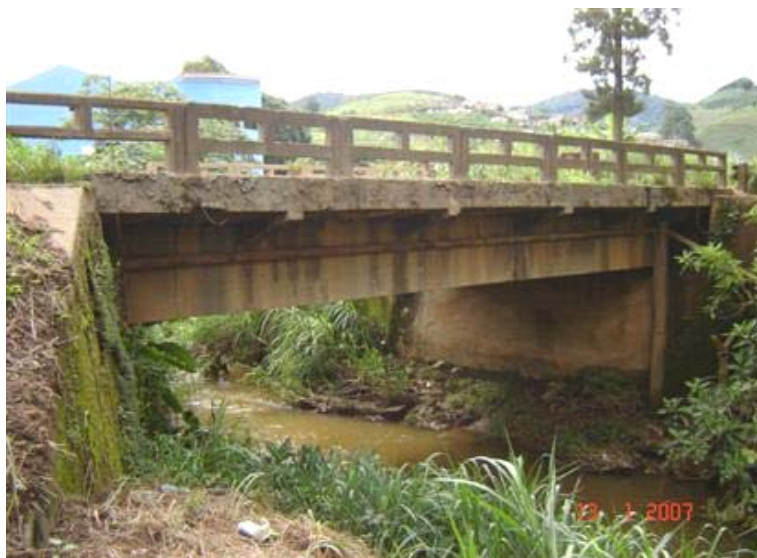
**FOTO 2:**  
Vista Lateral da Obra

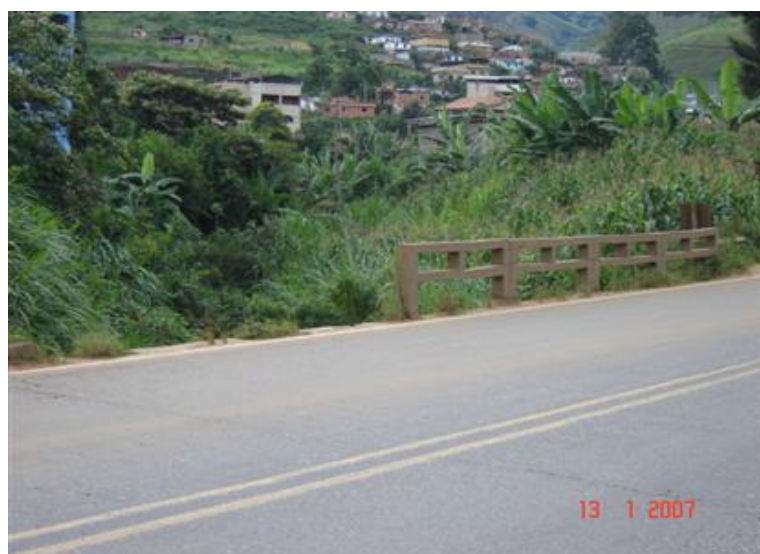
**FOTO 4:**  
Guarda-Corpo Faltante

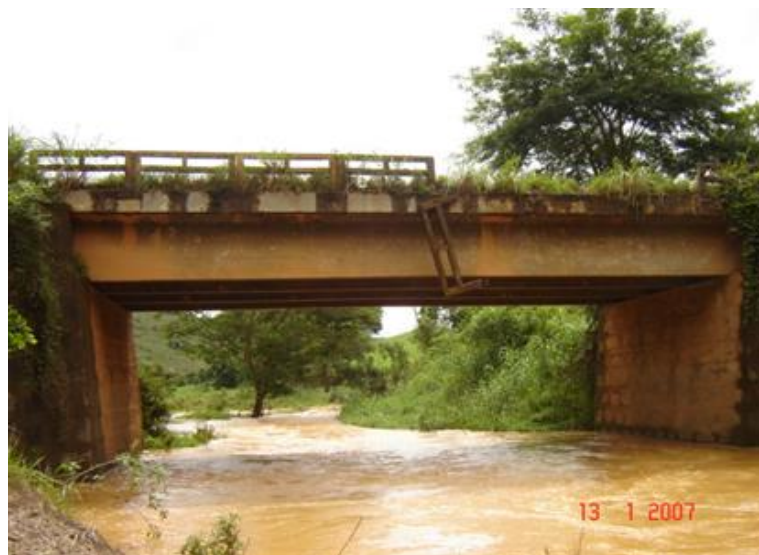
**FOTO 2:**  
Vista Lateral da Obra

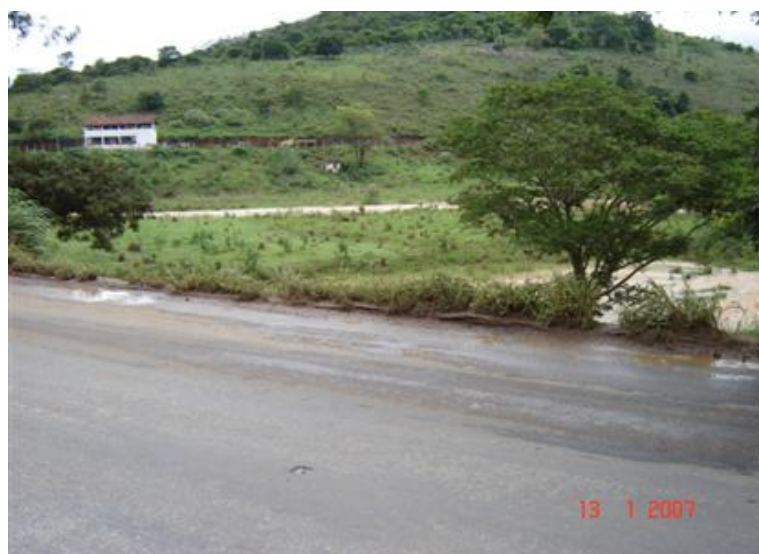
**FOTO 4:**  
Guarda-Corpo Faltante

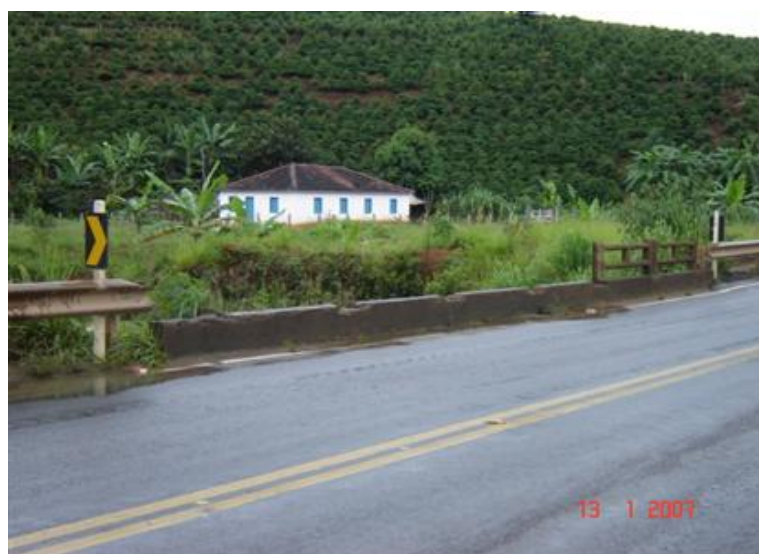
**FOTO 4:**  
Guarda-Corpo Faltante

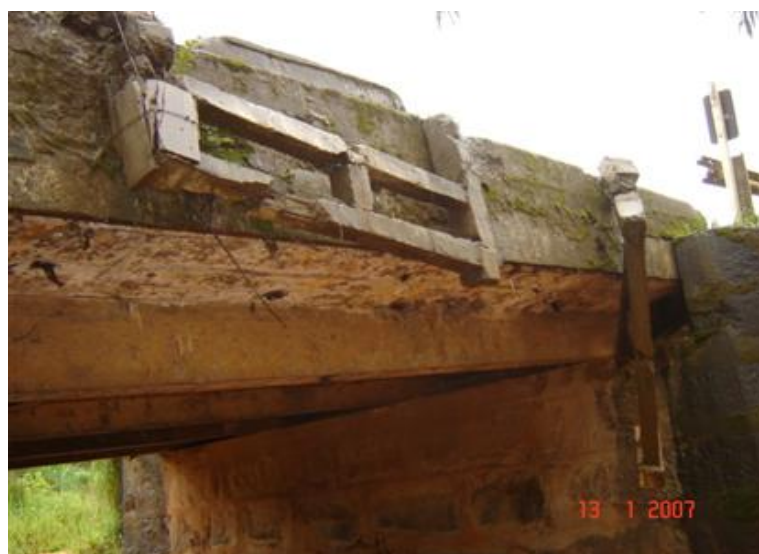
**FOTO 4:**  
Guarda-Corpo Faltante

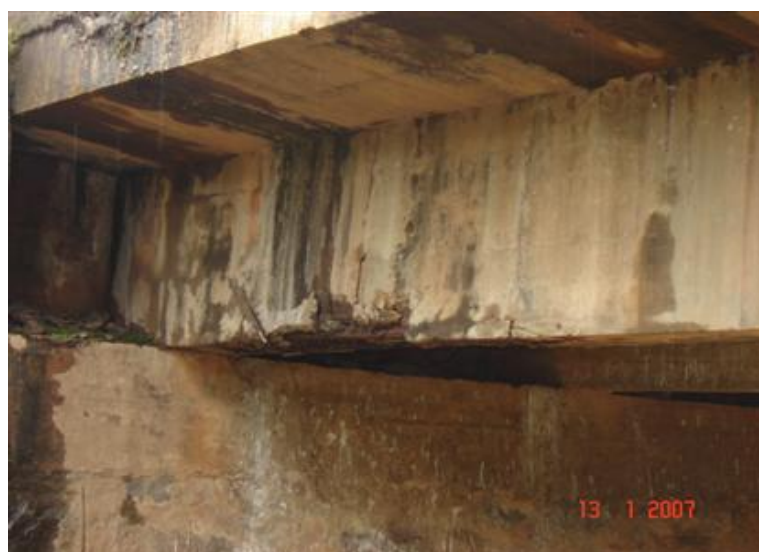
**FOTO 4:**  
A.E.O. Viga Longarina

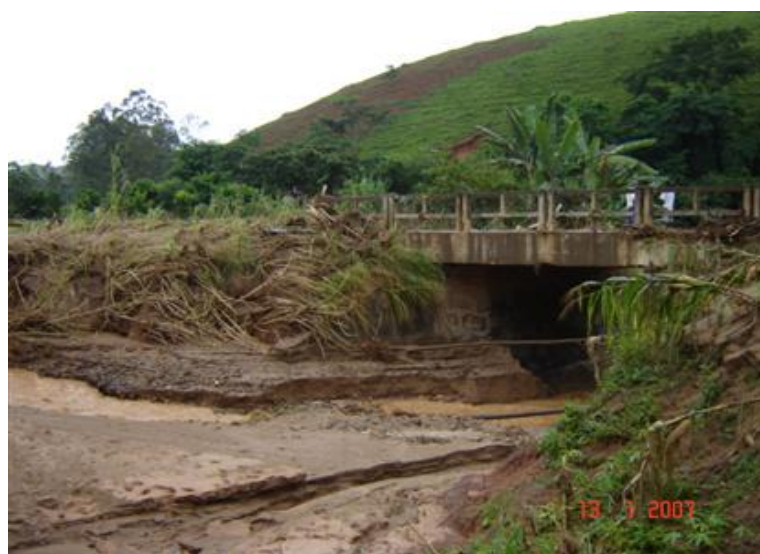
Obs: Encontros em paredes de pedra rejuntada. Rio parcialmente assoreado.

**FOTO 4:**  
Assoreamento do Rio

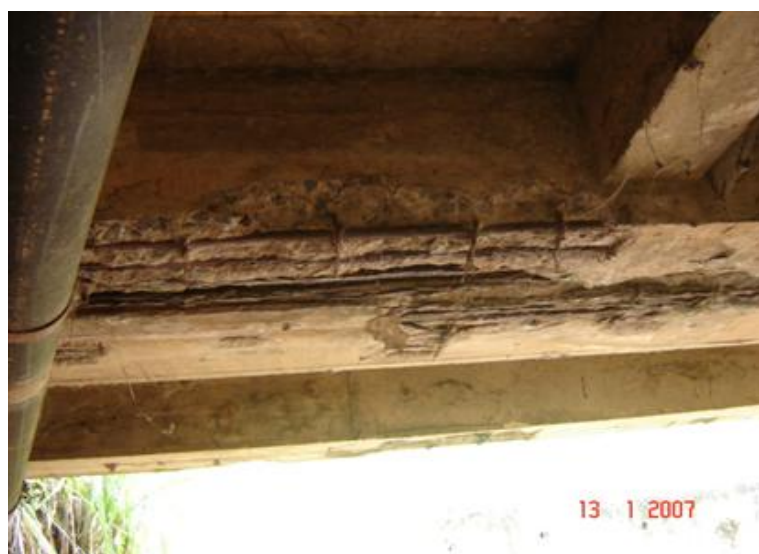
**FOTO 4:**  
Longarina c/ C.D. + A.E.O.

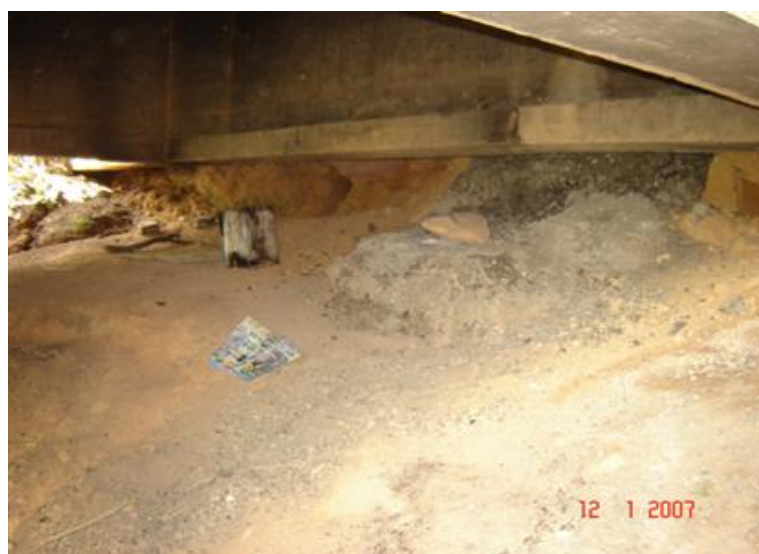
Obs: Terraplenos nos encontros expostos e com perda de solo sob cortinas.

**FOTO 4:**  
Perda de Solo sob Cortina

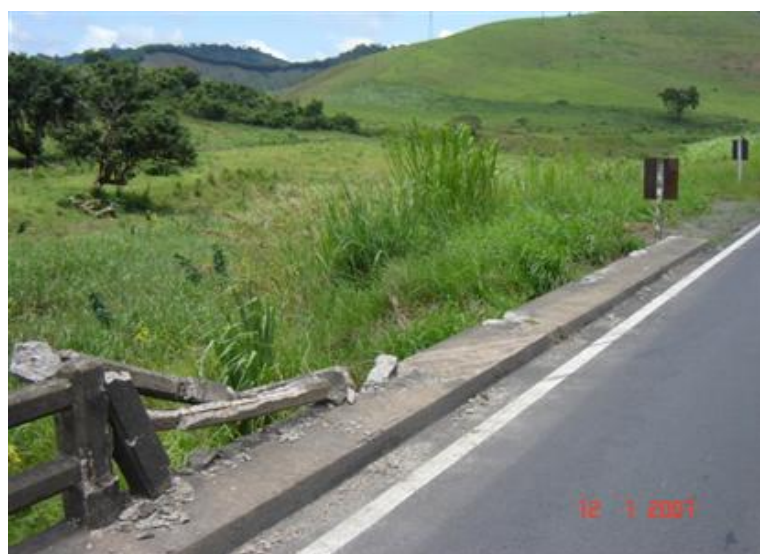
**FOTO 4:**  
Guarda - Corpos Quebrados

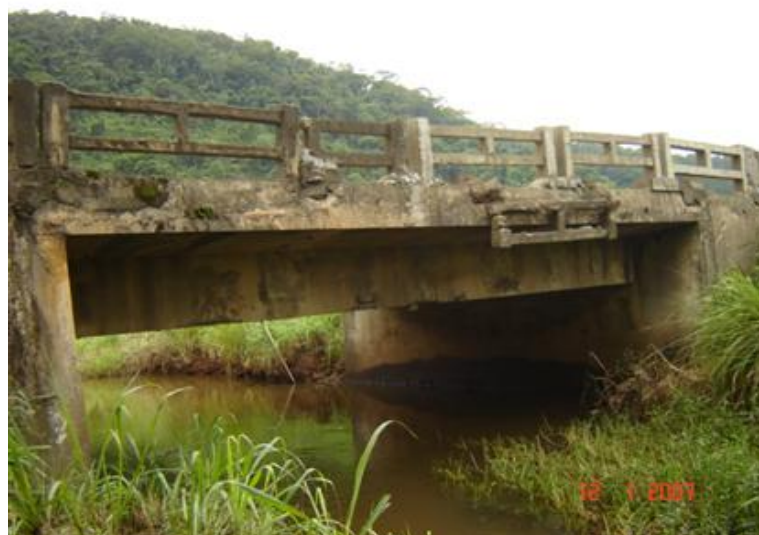
**FOTO 2:**  
Vista Lateral da Obra

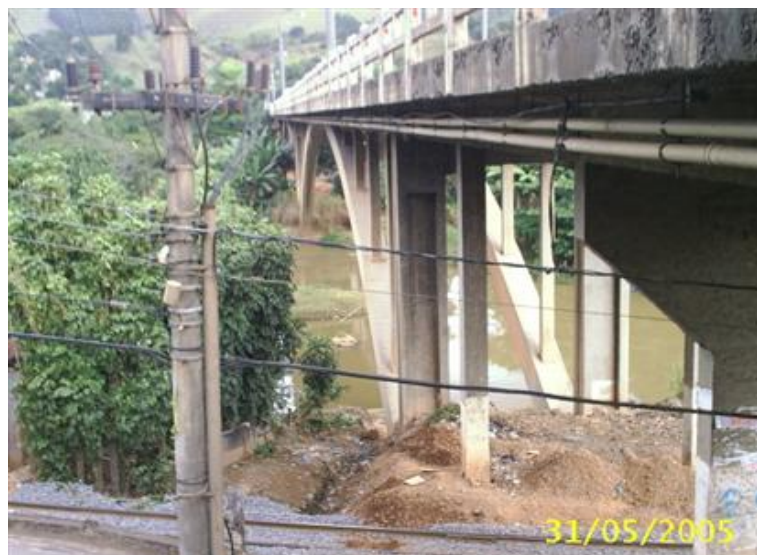
#### **FOTO 2:**

Vista Lateral Inferior da Obra
