# PESQUISAS E ESTUDOS DE VIABILIDADE DE PPP

## Sistema Rodoviário Federal - Minas Gerais

*Produto 3A*  
**ESTUDOS DE ENGENHARIA I - CADASTRO DE SINALIZAÇÃO**

Março / 2007

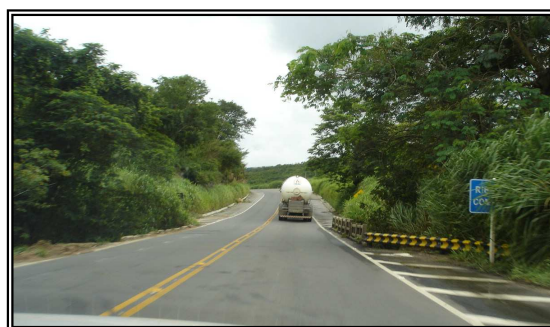
Acostamento desnivelado, sem  
sinalização vertical, horizontal adequada

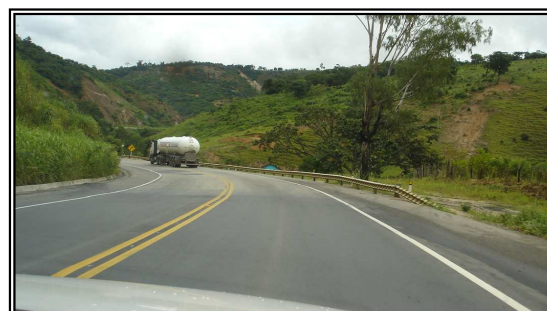
Sinalização horizontal adequada e vertical encoberta pela vegetação.

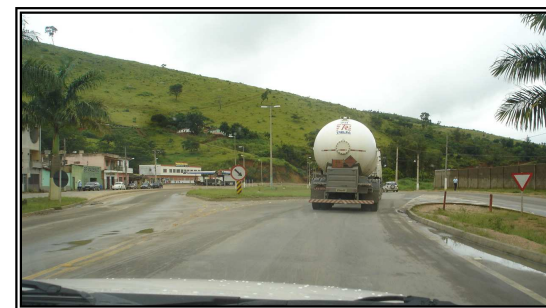
Acostamento nivelado, sinalização horizontal adequada e curva com defesa metálica (rara ao longo da via)

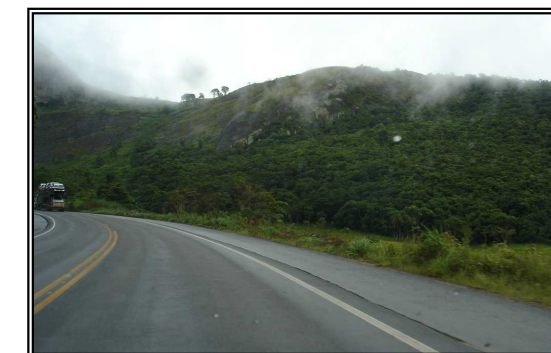
Sinalização horizontal desgastada nas proximidades de Padre Paraíso

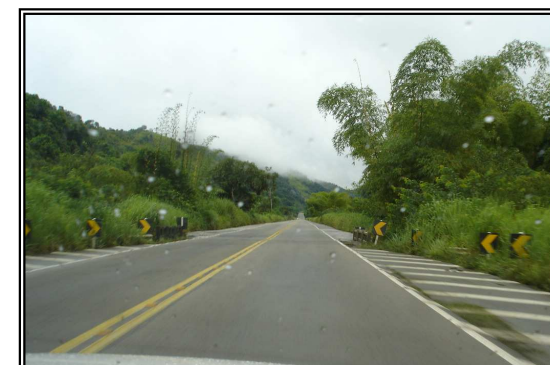
Trecho de serra com terceira faixa, sem defensas e sem linha de bordo

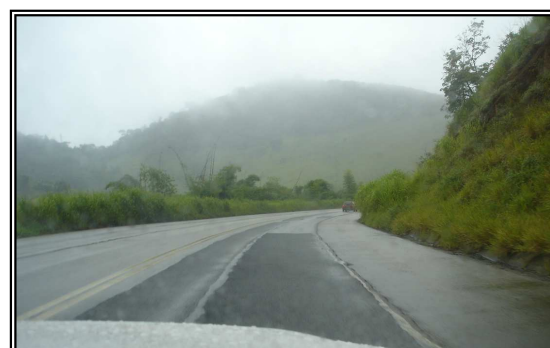
Linha dupla amarela adequada, linha de bordo fraca em trecho urbano (Mucuri)

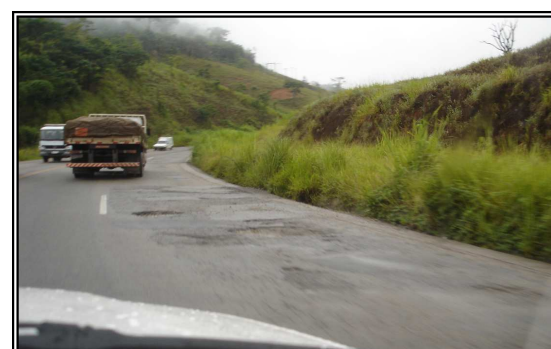
Durva sem defesa, falta sinalização vertical de advertência sobre curvas, horizontal irregular

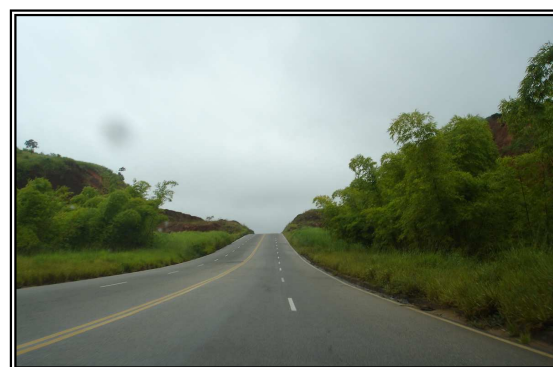
Ponte sem proteção e curva sem sinalização vertical

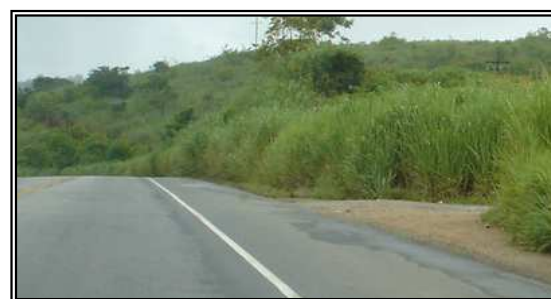
Sinalização horizontal adequada, e vertical inadequada (insuficiente e encoberta pela vegetação)

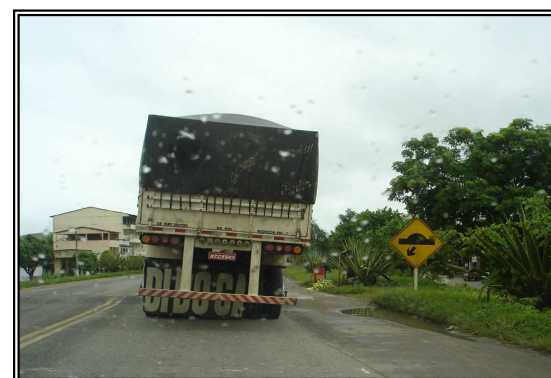
Acesso tipo sem sinalização vertical e horizontal

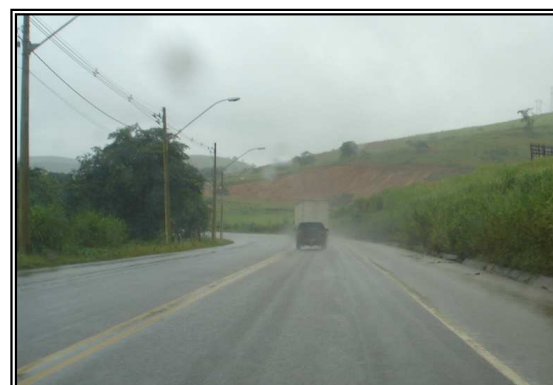
Sinalização horizontal adequada, acostamento nivelado e vertical insuficiente (faltam placas de advertência em curvas)

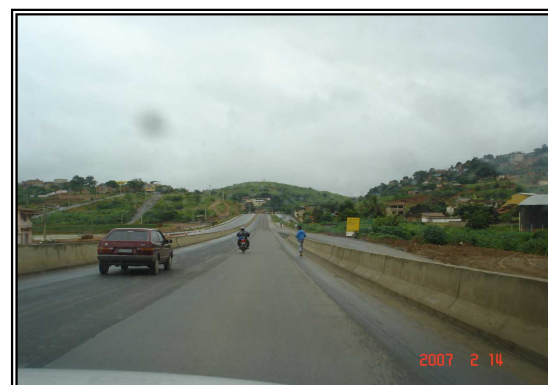
Trecho de pista dupla, com barreiras rígidas sem sinalização horizontal (Governador Valadares)

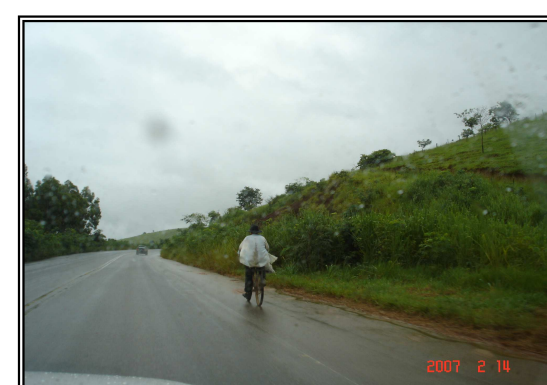
Ciclista na rodovia, pavimento bom e sinalização horizontal apenas com dupla amarela

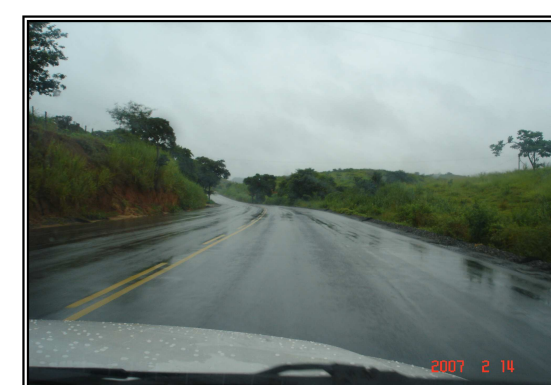
Pavimento bom e sinalização horizontal apenas com dupla amarela, sinalização vertical insuficiente

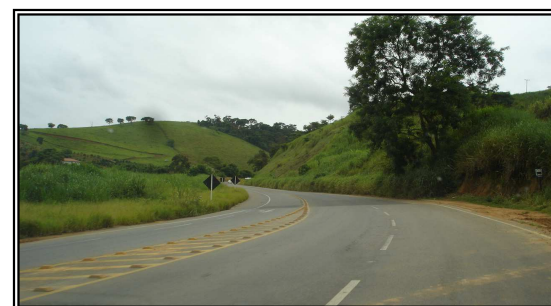
Falta sinalização horizontal, árvore próximo ao acostamento sem proteção

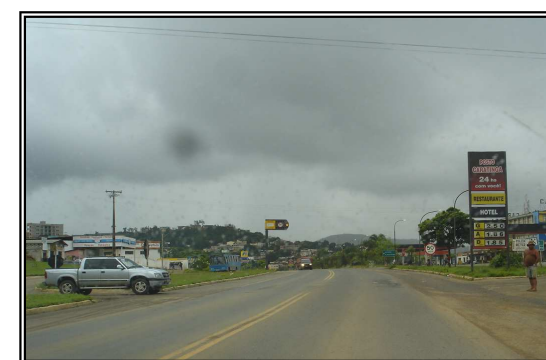
Trecho com canteiro central (ext. < 1 km)

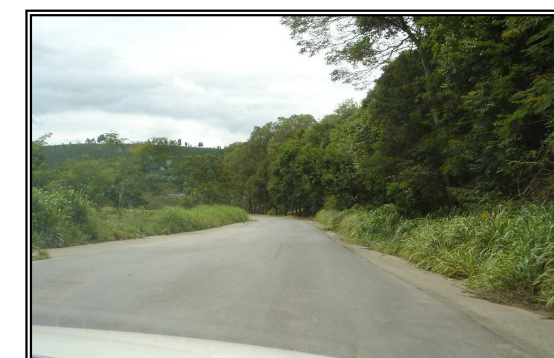
Sinalização horizontal, faixa de rolamento e acostamento adequados

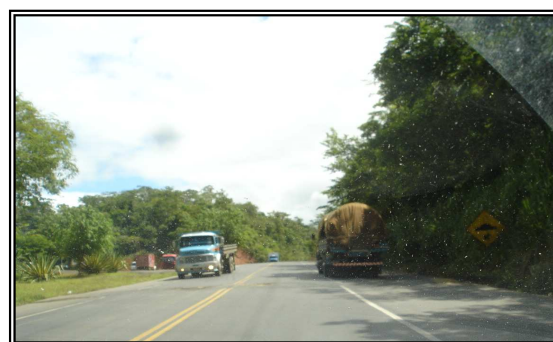
Sinalização horizontal incompleta (faltam terceiras faixas/ linha de bordo)

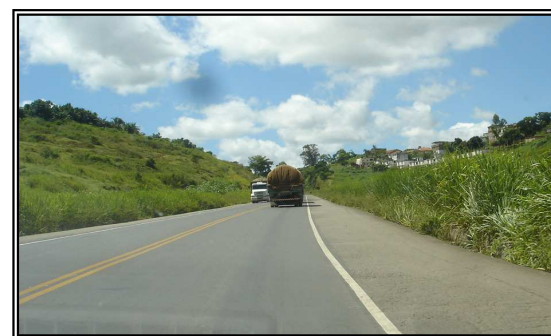
Lombada na rodovia, sinalização horizontal adequada, exceto pintura da lombada

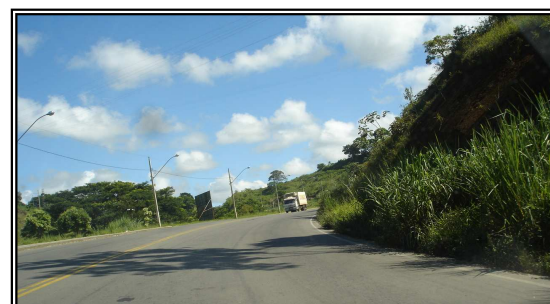
Pórtico sem placa de sinalização, acostamento desnivelado, sinalização horizontal em boas condições

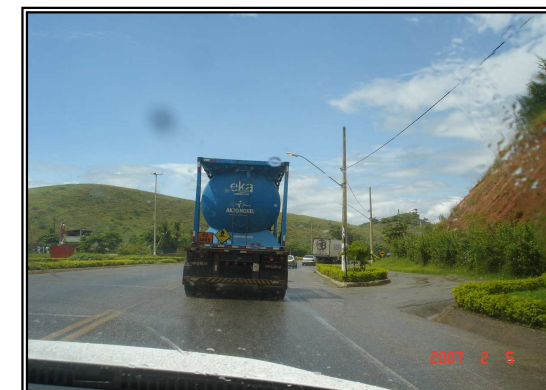
Sobre ponte, falta pintura de bordo, tachas no bordo estão desgastadas, mureta acidentada

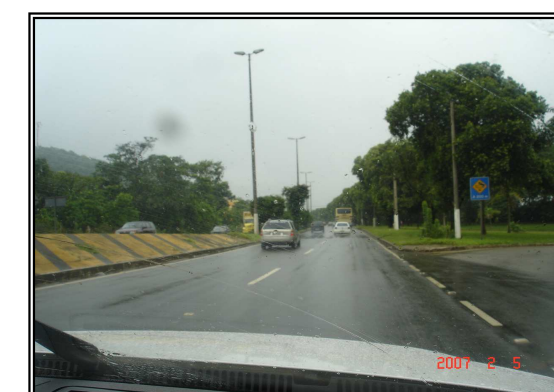
Trecho urbano de Ipatinga, sinalização completa, com fiscalização eletrônica de velocidade

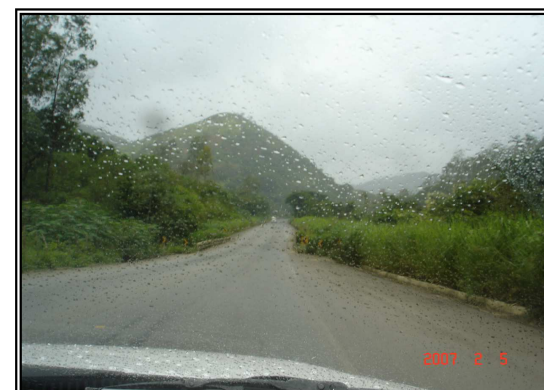
Sinalização horizontal incompleta (falta linha de bordo), acostamento desnivelado

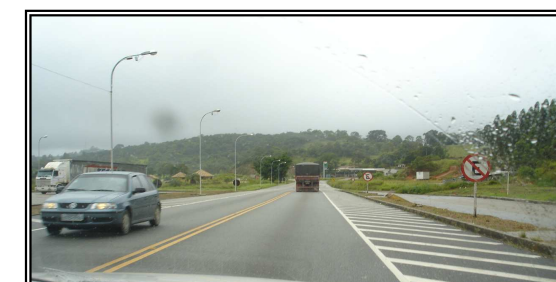
Sinalização horizontal adequada, com tachas refletivas no bordo e na dupla amarela

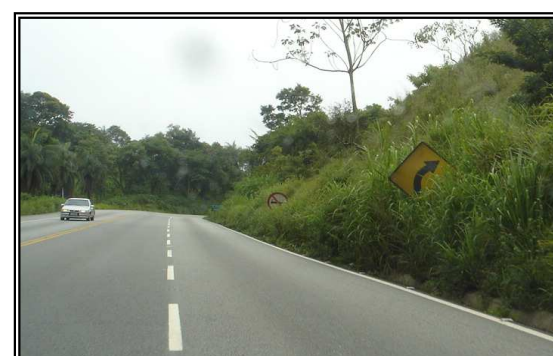
Sinalização horizontal adequada, inclusive com pintura de solo sobre estreitamento de pista

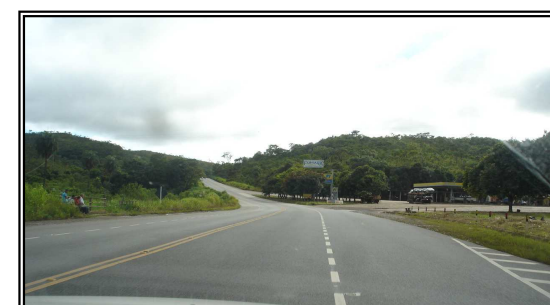
Sinalização horizontal adequada, e vertical encoberta pela vegetação
