PESQUISAS E ESTUDOS DE VIABILIDADE DE PPP

Sistema Rodoviário Federal Minas Gerais, Goiás e Distrito Federal

Produto 3A
ESTUDOS DE ENGENHARIA I
CADASTRO DE OBRAS DE ARTE ESPECIAIS
TOMO II

Março / 2007

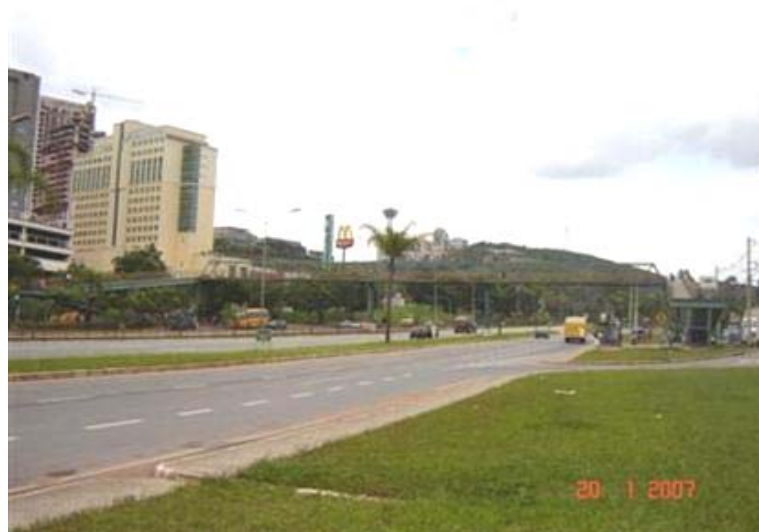
Obs: Acessos em rampas. Laje feita com laje pré e cerâmica. Elementos metálicos superficialmente oxidados.

FOTO 4:
Vista Lateral Inferior

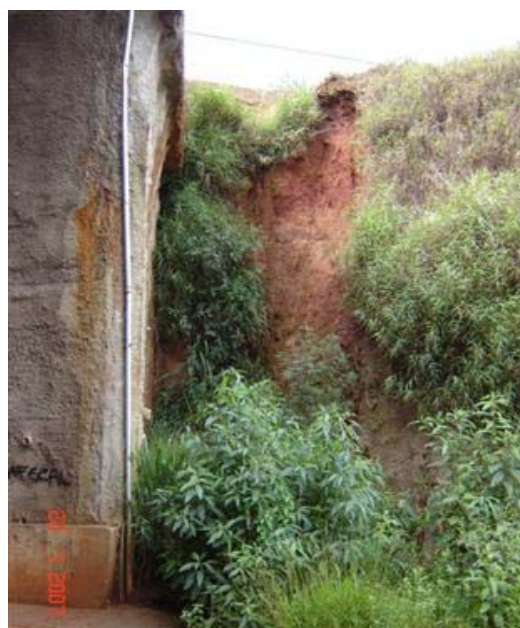
Obs: Erosão no talude de cabeceira do encontro sul. Passeio em uma das laterais. Muro de contenção lateral atirantado.

FOTO 5:
Erosão Talude Sul

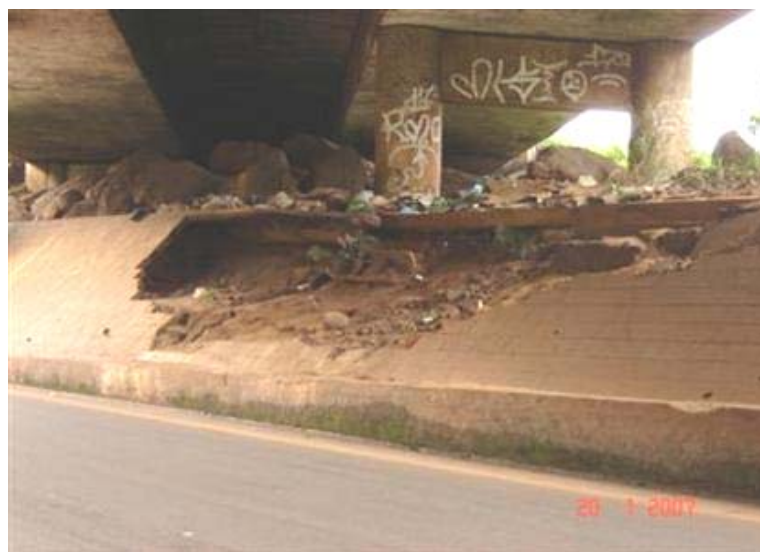
Obs: Viaduto com vãos hiperestáticos e defesa em um dos lados. Erosão no talude sul junto a via inferior.

FOTO 4:
Erosão no Talude Sul

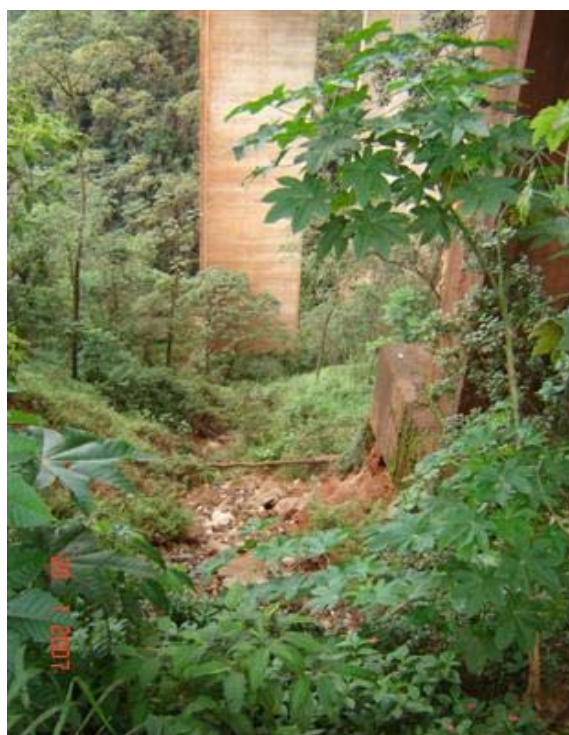
Obs: Erosão junto ao apoio intermediário do encontro norte, ocasionando desfonfinamento das fundações.

FOTO 4:
Erosão c/ Desconfinamento

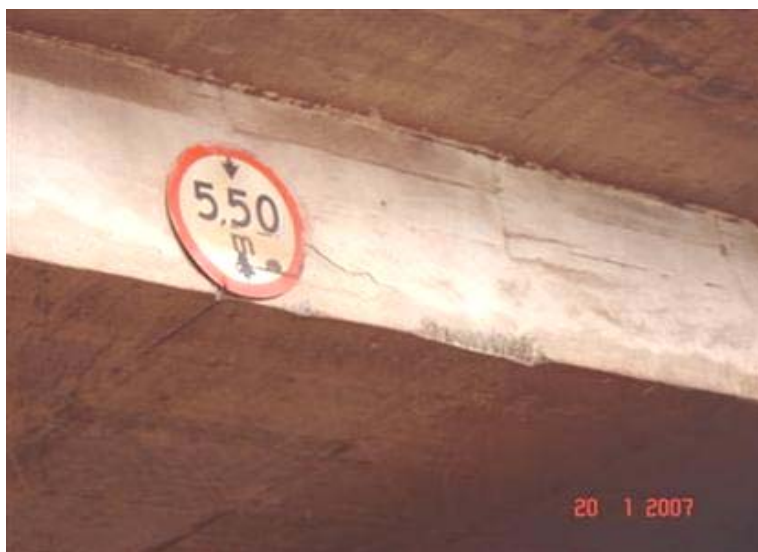
Obs: Viaduto em rampa e curva horizontal. Marca de impacto no tabuleiro. Sinalização de gabarito vertical 5,50m.

FOTO 4:
Marca de Impacto no Tabuleiro

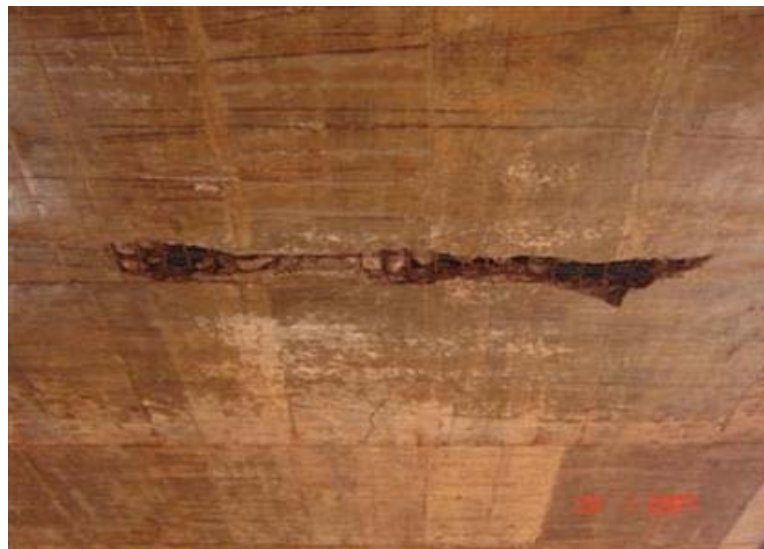
Obs: Viaduto em rampa e curva horizontal. Gabarito vertical 5,30m indicado 5,50m. Rompimento de trecho da laje inferior.

FOTO 4:
Ruptura de Trecho da Laje

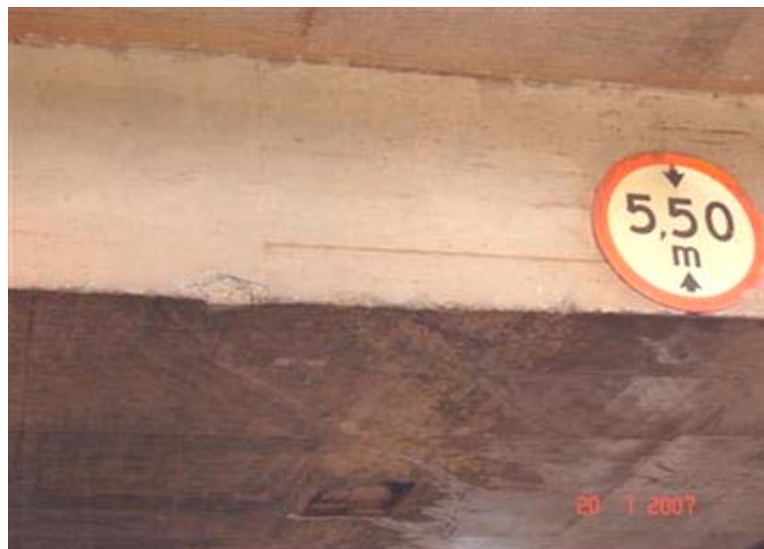
FOTO 5:
Marca de Impacto na Laje

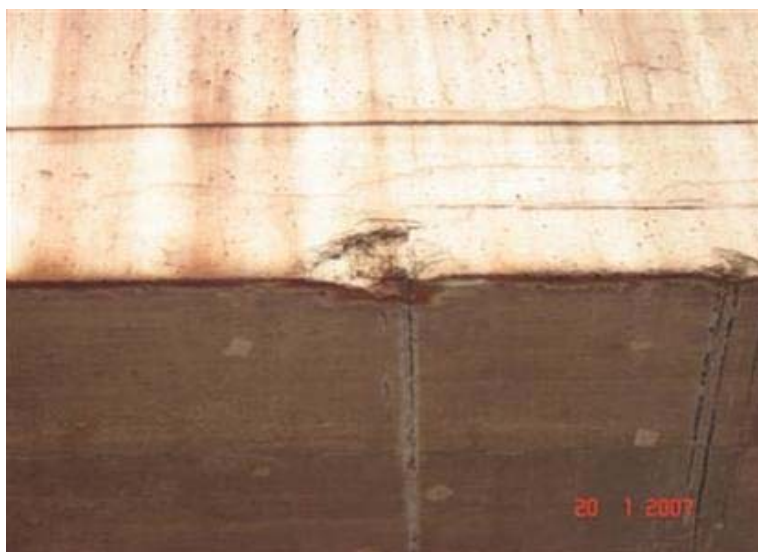
Obs: Gabarito vertical com 5,30m. Ausência de sinalização e marcas de impacto no tabuleiro.

FOTO 4:
Marca de Impacto no Tabuleiro

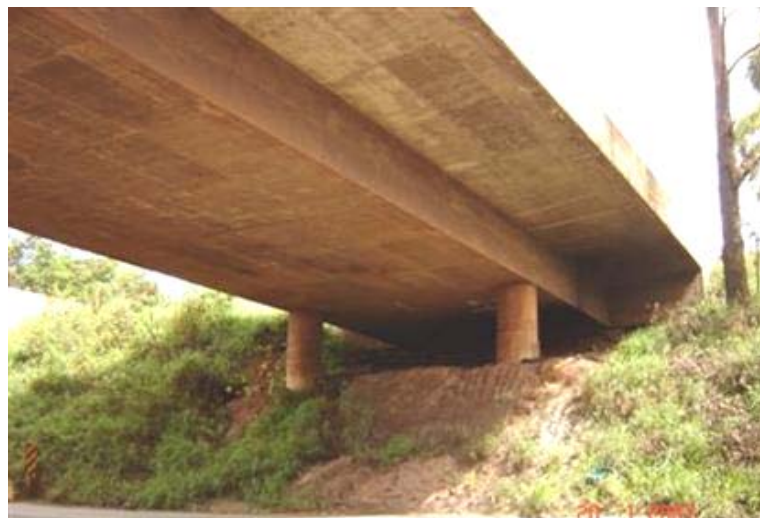
Obs: Taludes sem proteção superficial.

FOTO 3:
Vista Inferior da Obra

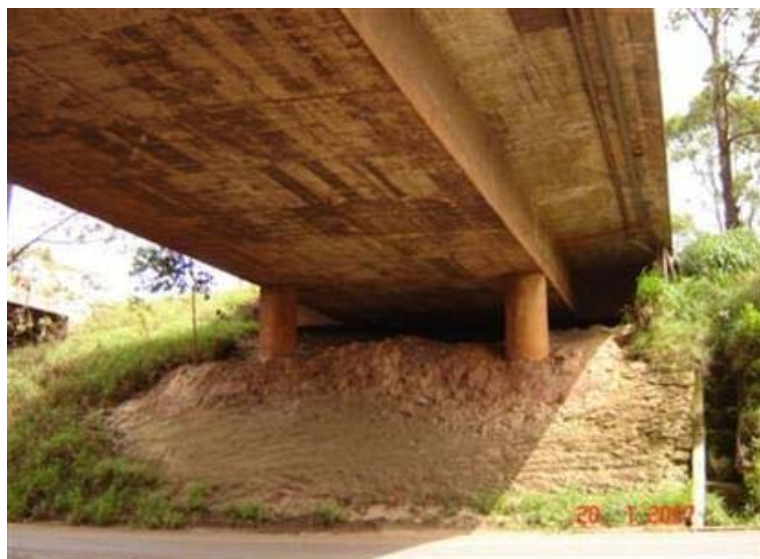
Obs: Taludes sem proteção superficial.

FOTO 3:
Vista Inferior da Obra

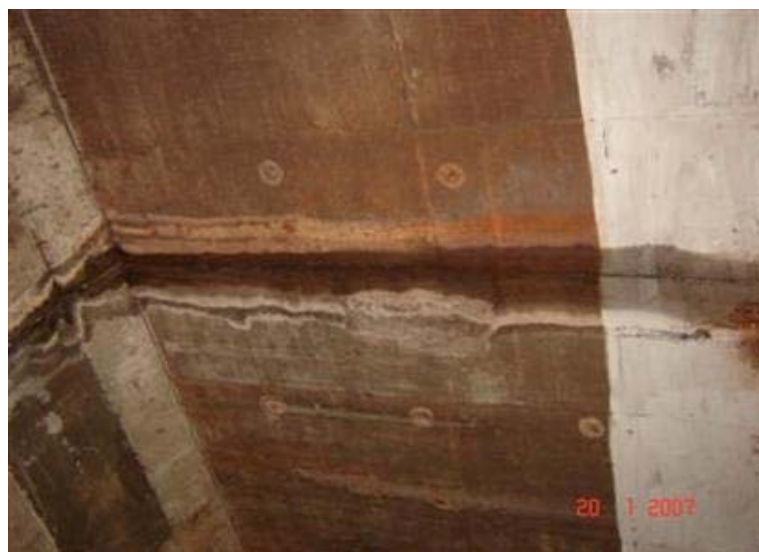
FOTO 4:
Junta entre os Módulos

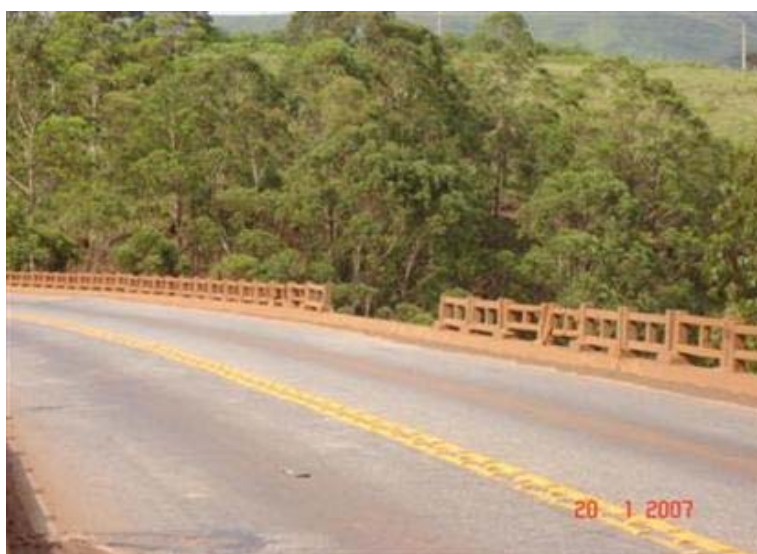
FOTO 4:
Guarda - Corpo Faltante

Condição geral de conservação : obra ruim (curva, estreita e extensa - necessidade de alargamento urgente)

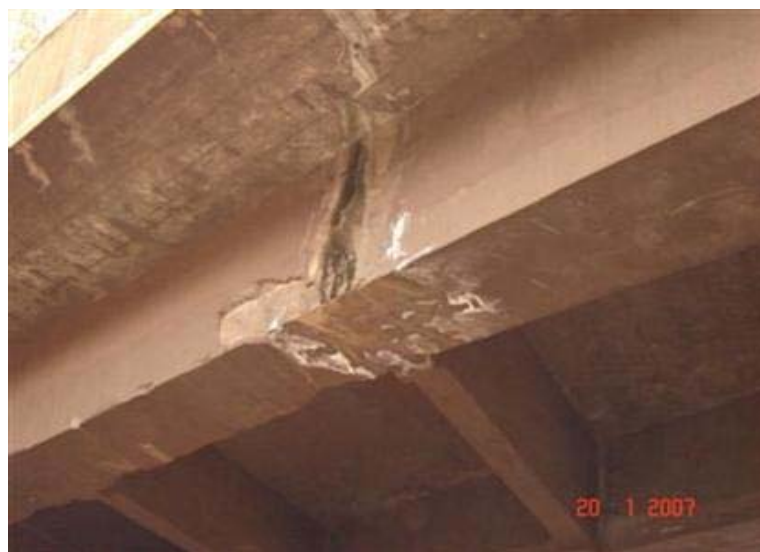
Obs: Obra esconsa com tráfego de veículos fora de estrada. Marcas de impacto na viga longitudinal.

FOTO 4:
Marca de Impacto na Viga

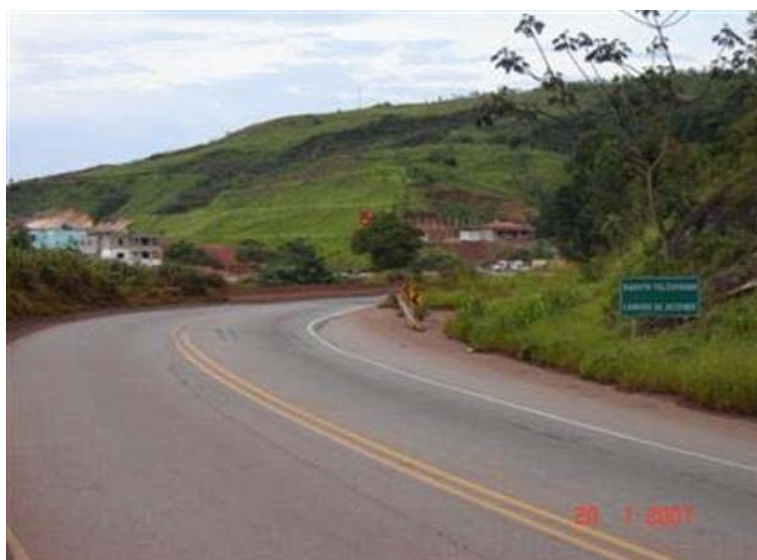
FOTO 1:
Vista Superior da Obra

Obs: Obra em curva com vãos hiperestáticos. Várias fissuras de flexão nas vigas longarinas.

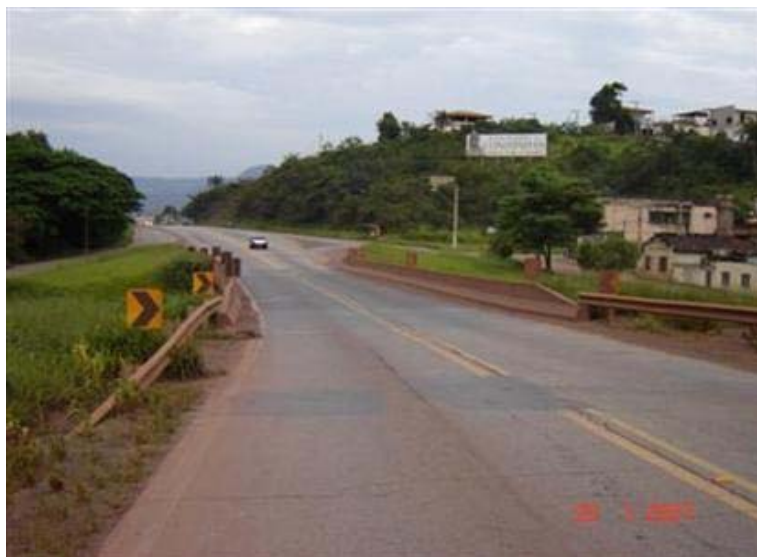
FOTO 1:
Vista Superior da Obra

Obs: Obra estreita e hiperestática. Gabarito vertical sinalizado 3,40m (leste) e 3,30 (oeste). Marcas de impacto no tabuleiro.

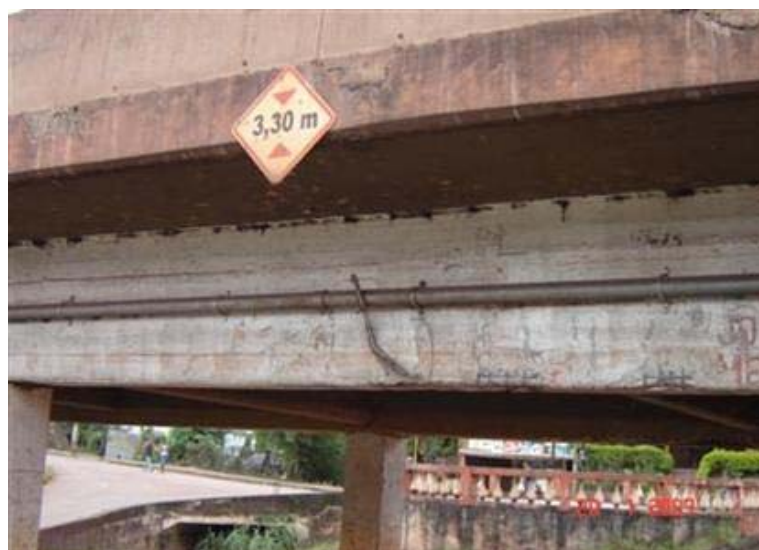
FOTO 4:
Placa Restritiva de Gabarito

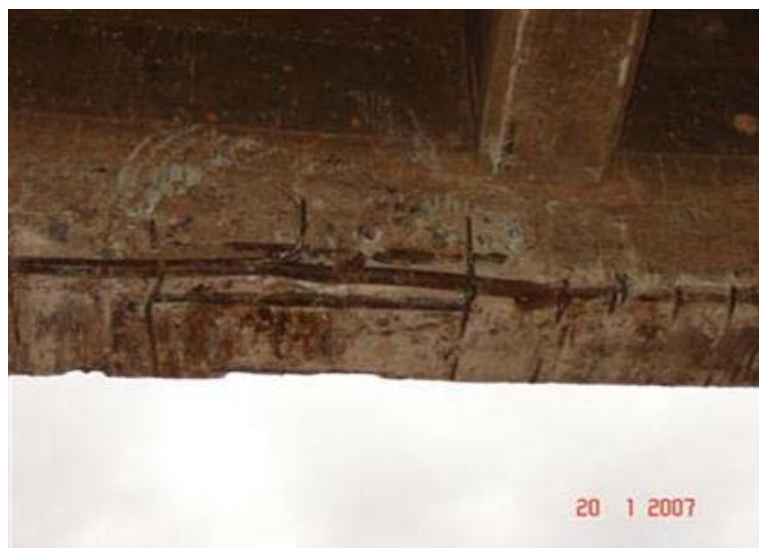
FOTO 5:
Marcas de Impacto Longarina

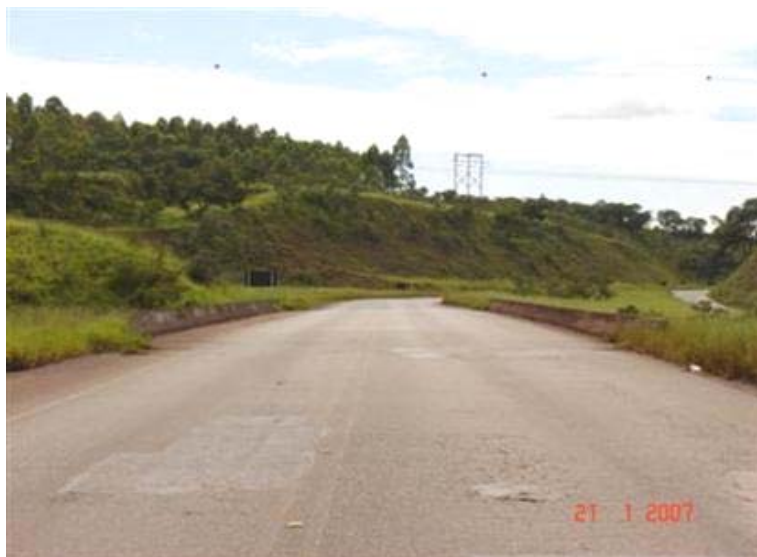
FOTO 1:
Vista Superior da Obra

Obs: Viaduto com impacto no tabuleiro, gabarito vertical 5,60m.

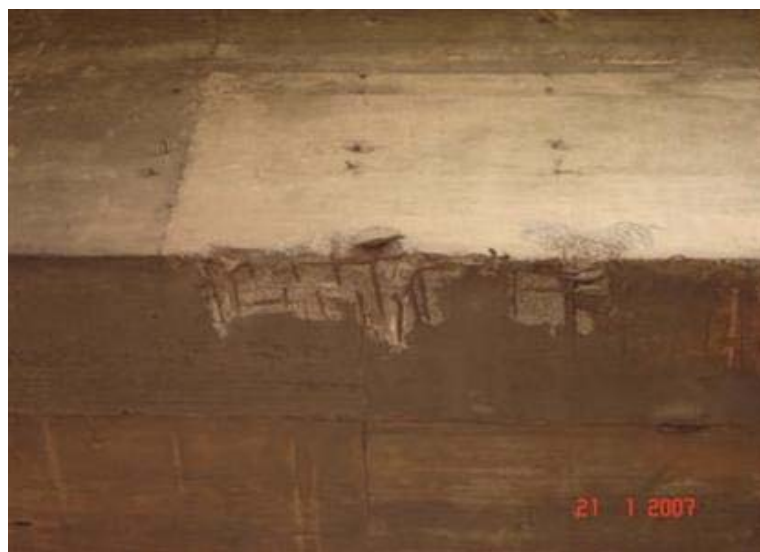
FOTO 4:
Impacto no Tabuleiro

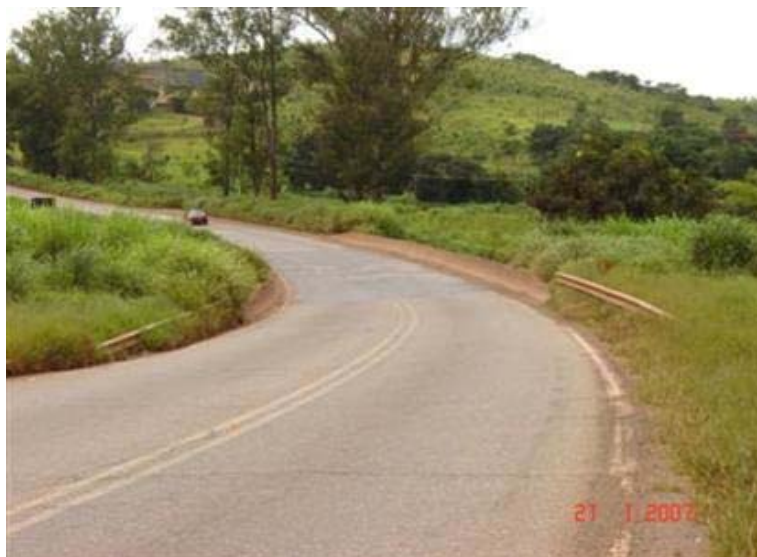
FOTO 1:
Vista Superior da Obra

Obs: Obra curva, estreita e com vãos hiperestáticos. Terraplenos sob cortinas dos encontros desprotegidos.

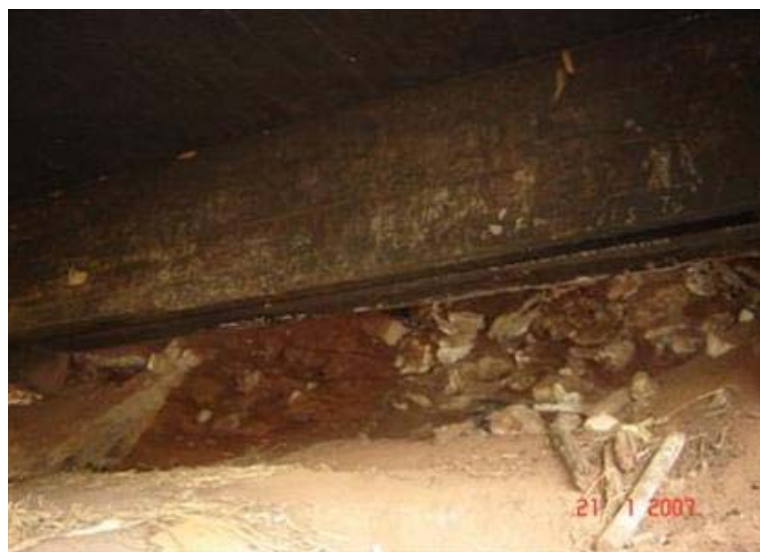
FOTO 4:
Terrapleno Desprotegido

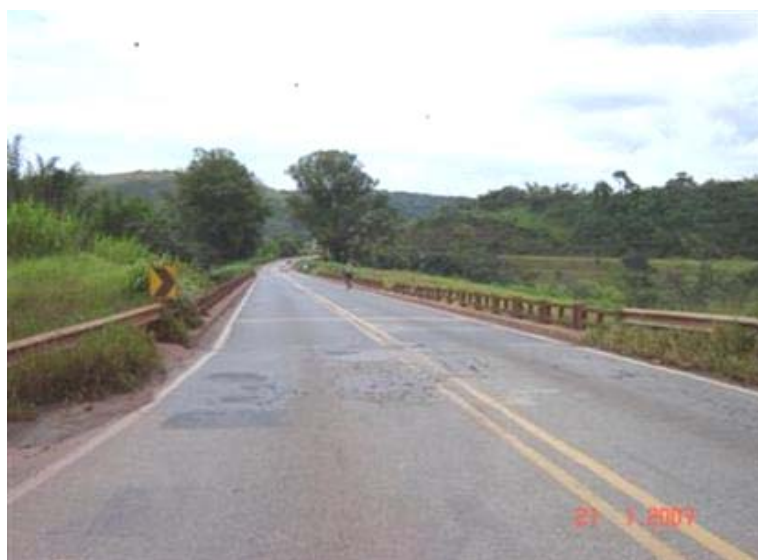
FOTO 1:
Vista Superior da Obra

Obs: Obra estreita com afunilamento de pista. 1 vão isostático em cada encontro e 6 vãos intermediários hiperestáticos.

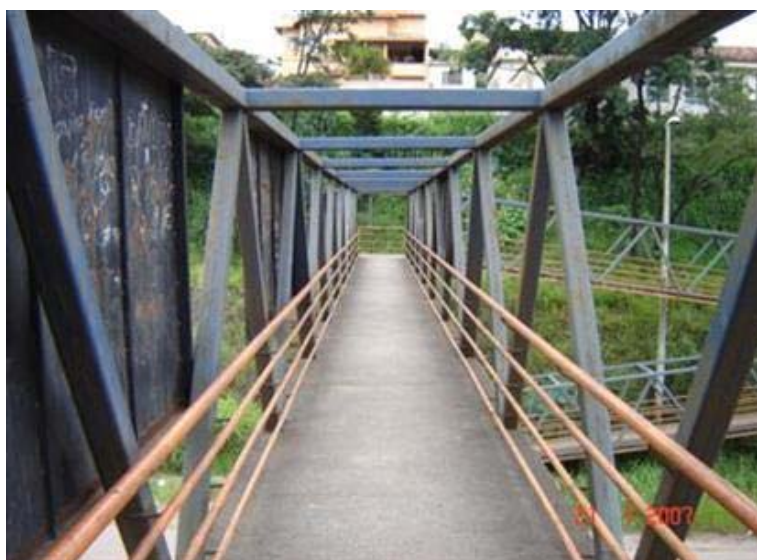
FOTO 1:
Vista Superior da Obra

Obs: Passarela mista: pilares e lajes em concreto; restante em aço. Oxidação superficial nos elementos metálicos.

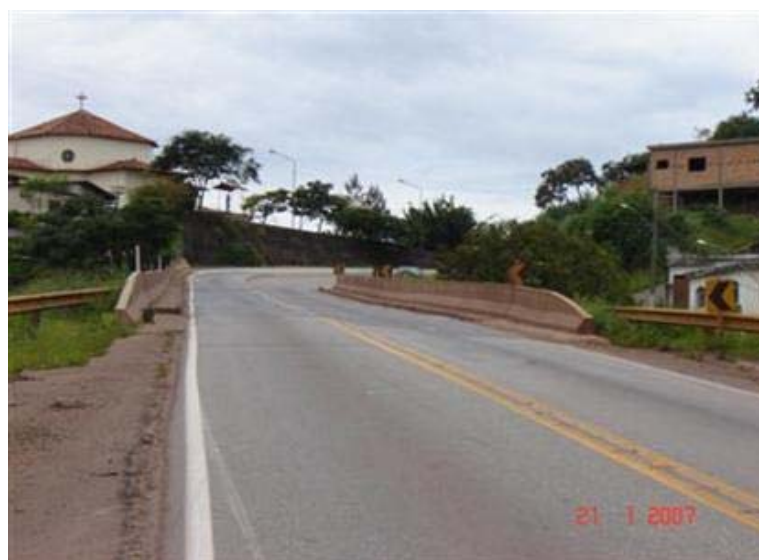
FOTO 1:
Vista Superior da Obra

Obs: Terraplenos desprotegidos sob a projeção da obra. Gabarito vertical com 5,00m.

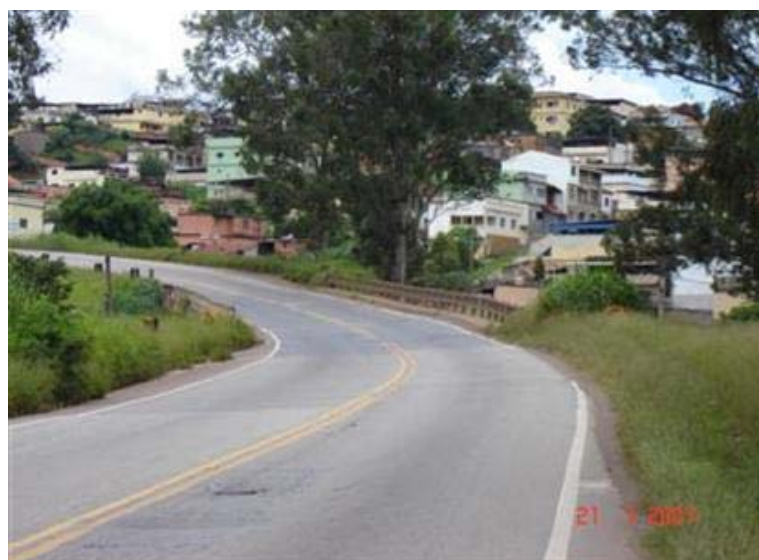
FOTO 1:
Vista Superior da Obra

Obs: Obra curva e esconsa. Gabarito vertical 4,10m, com várias marcas de impacto no tabuleiro e rompimento de barras.

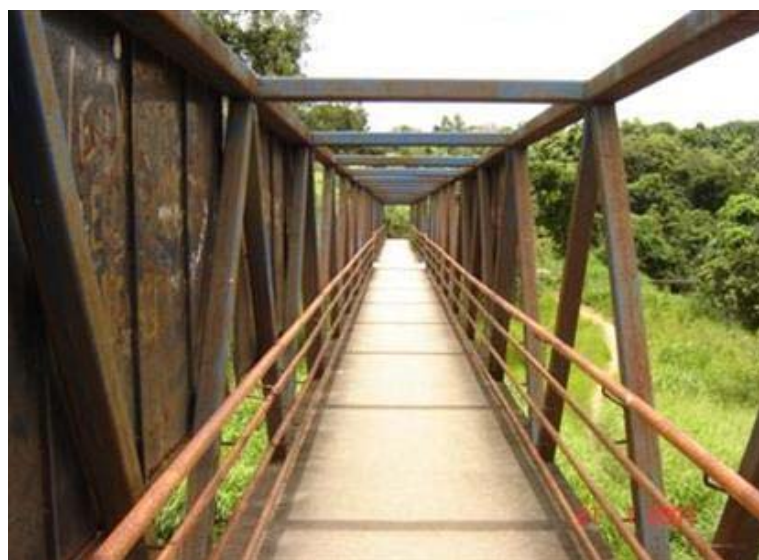
FOTO 1:
Vista Superior da Obra

Obs: Passarela mista: pilares e lajes em concreto, restante em aço. Estrutura metálica superficialmente oxidada.

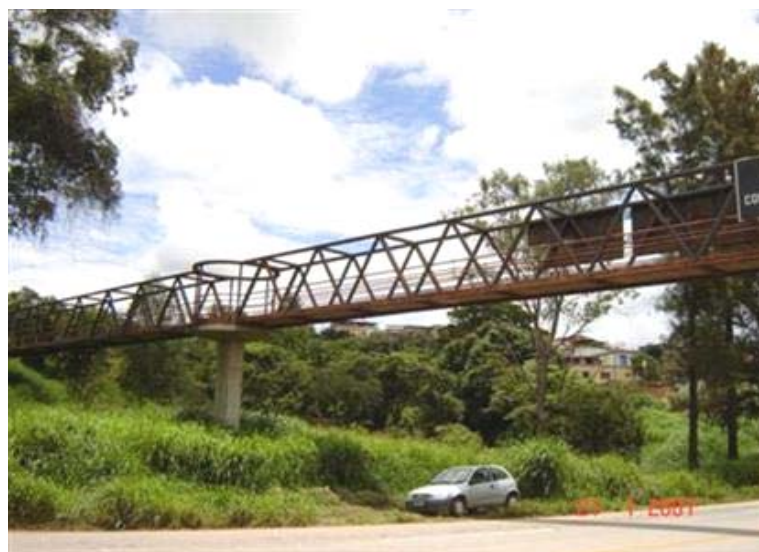
FOTO 4:
Pilar e Trelça Metálica

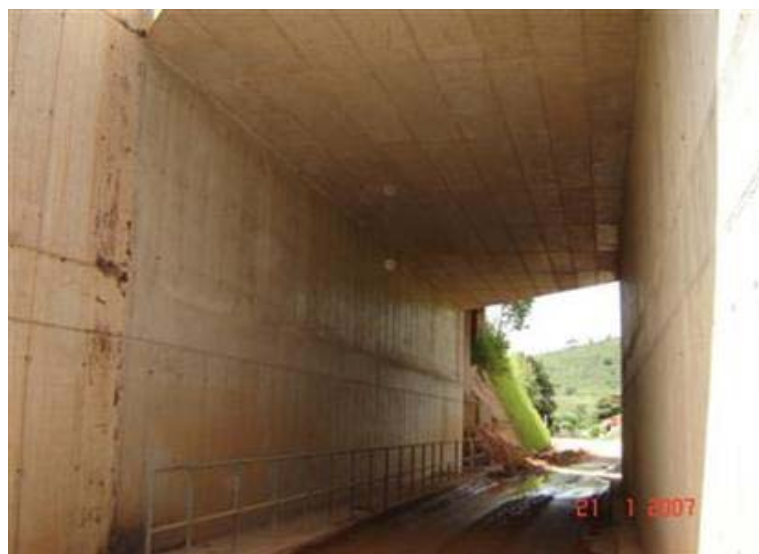
FOTO 4:
Parede do Pórtico

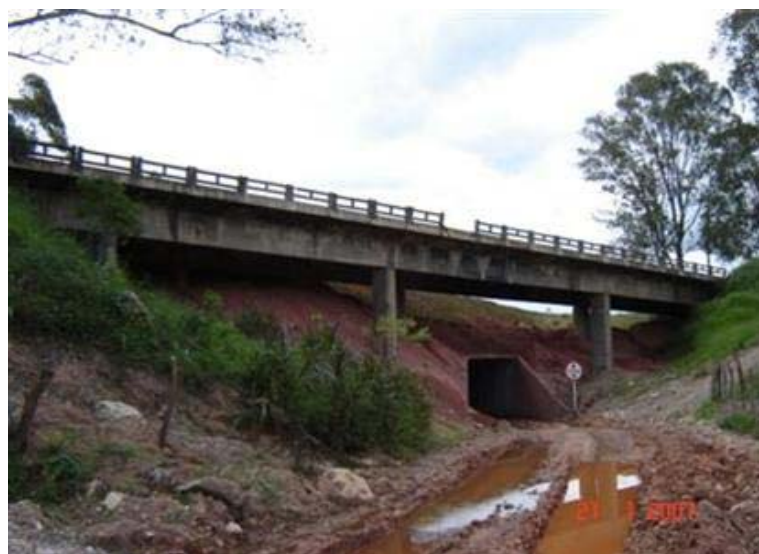
FOTO 2:
Vista Lateral da Obra
Galeria implantada Pista Sul

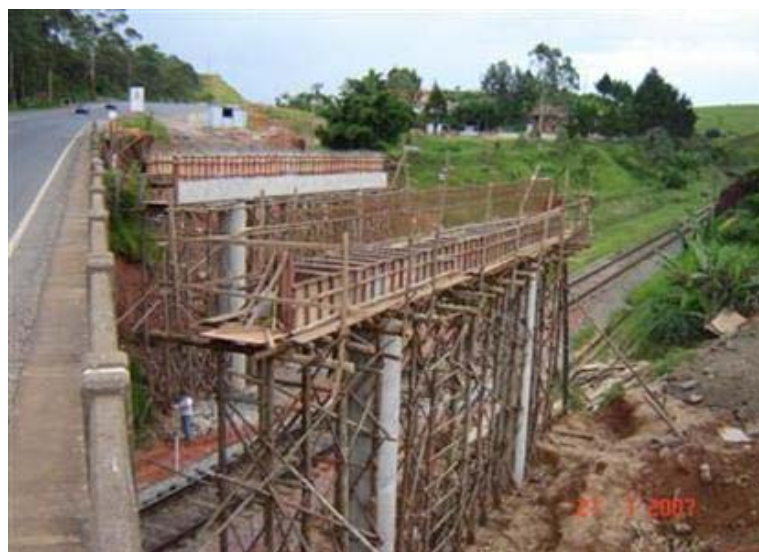
Obs: Obra com vãos hiperestáticos. Em virtude da duplicação da rodovia está sendo implantada nova obra ao lado (norte).

FOTO 4:
Obra Nova Futura Pista Norte

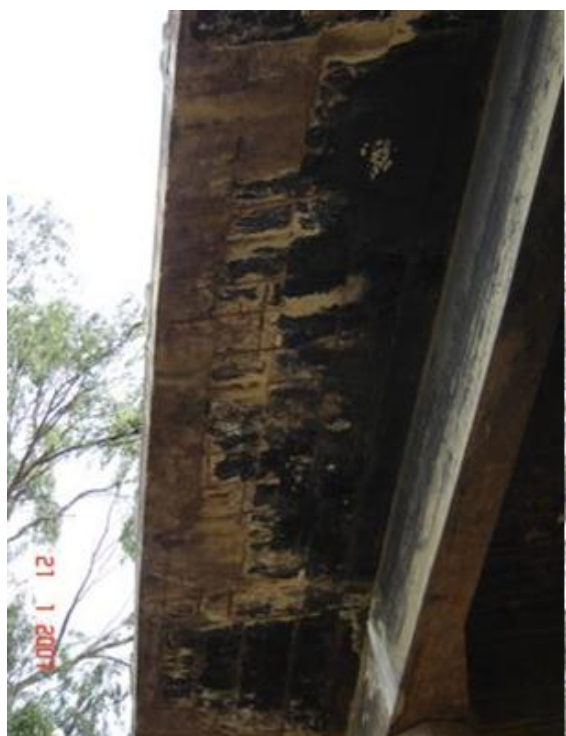
FOTO 4:
Balanço Lateral c/ C.D. + A.E.O.

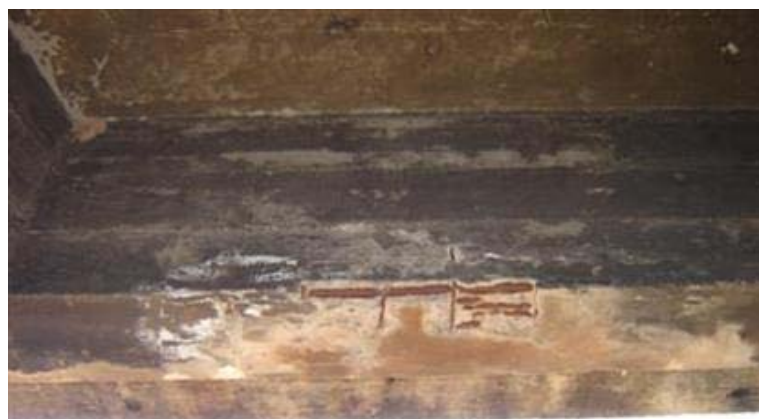
FOTO 4:
Longarina c/ C.D. + A.E.O.

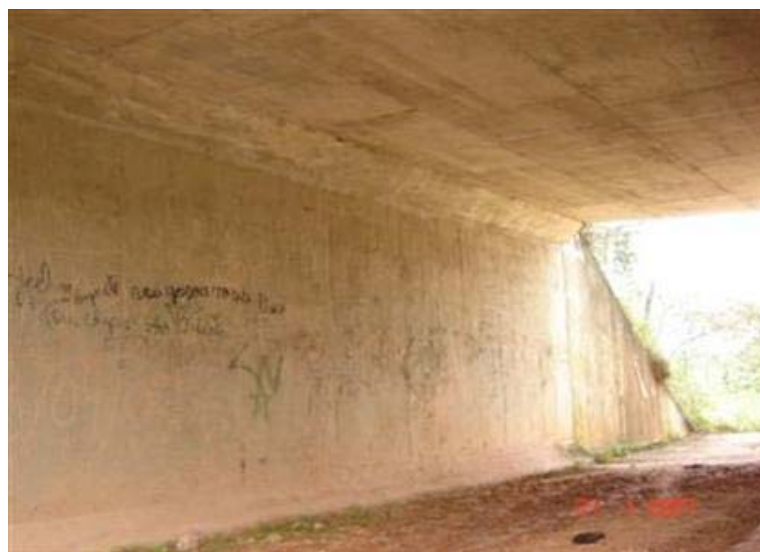
FOTO 4:
Muro de Encontro

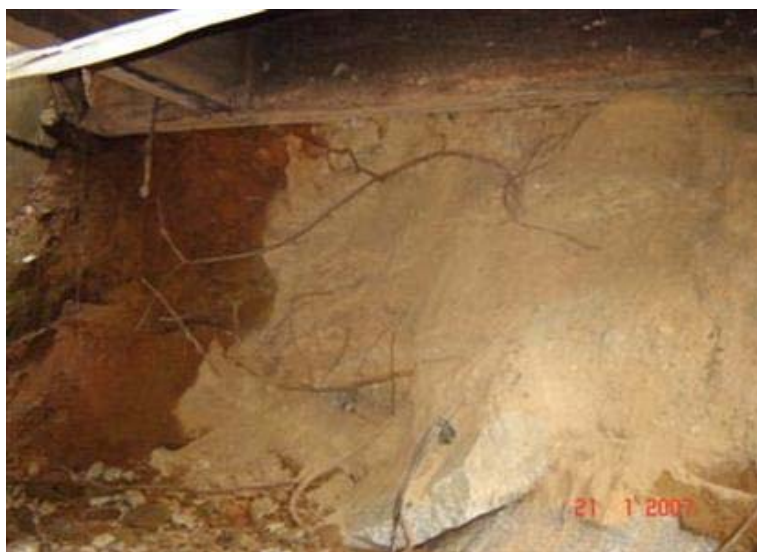
Obs: Terraplenos dos encontros desprotegidos.

FOTO 4:
Talude Norte Desprotegido

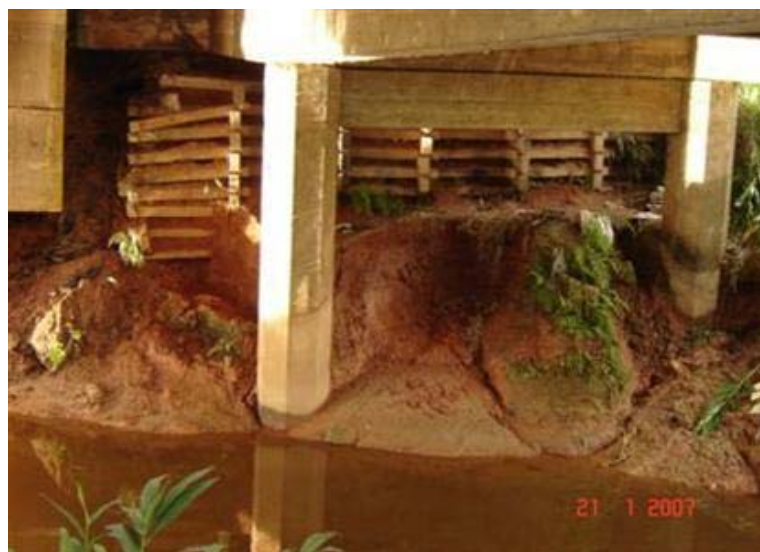
Obs: Erosão nos taludes dos encontros norte e sul.

FOTO 4:
Erosão no Talude

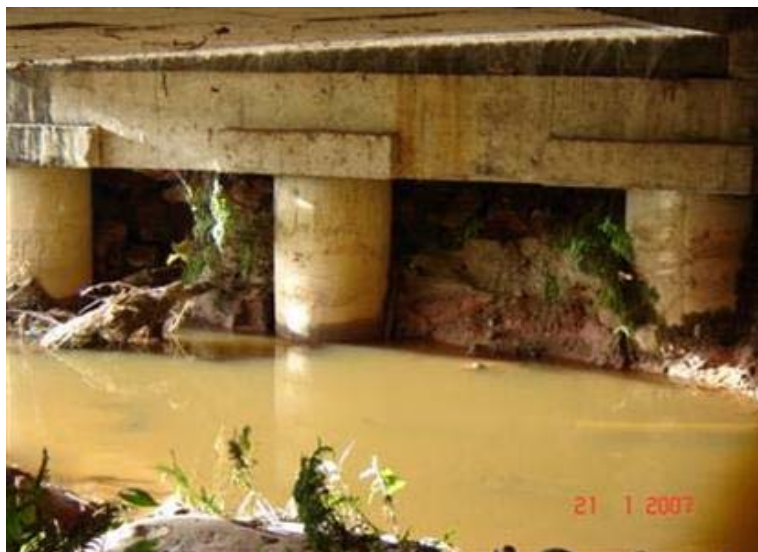
Obs: Erosão junto ao encontro norte. Viaduto com passeio lateral.

FOTO 4:
Erosão no Talude Norte

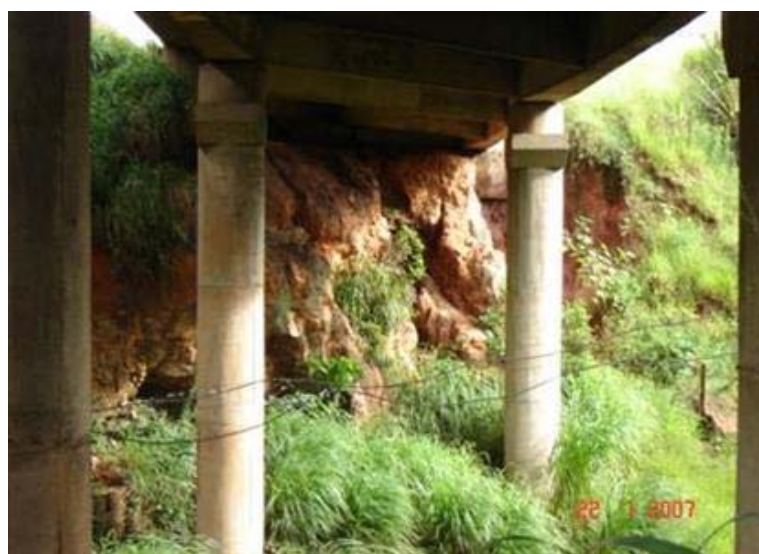
Obs: Viaduto com passeio em um dos lados com 1,10m. Erosão junto aos taludes dos encontros.

FOTO 4:
Erosão no Talude Sul

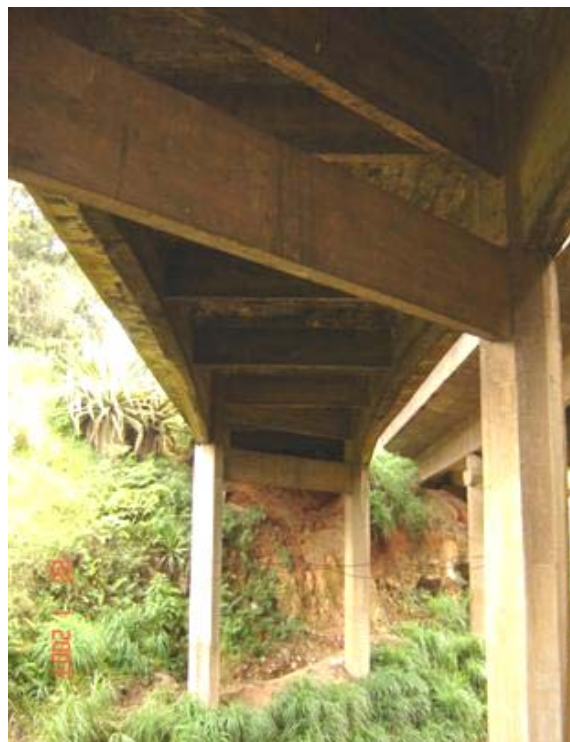
Obs: Viaduto estreito com afunilamento brusco de pista. Taludes desprotegidos. Vãos hiperestáticos.

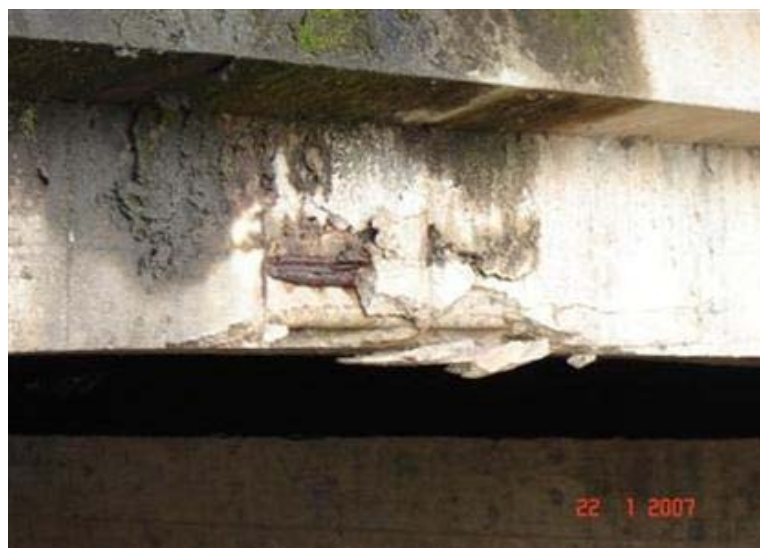
FOTO 5:
Longarina c/ C.D. + A.E.O.

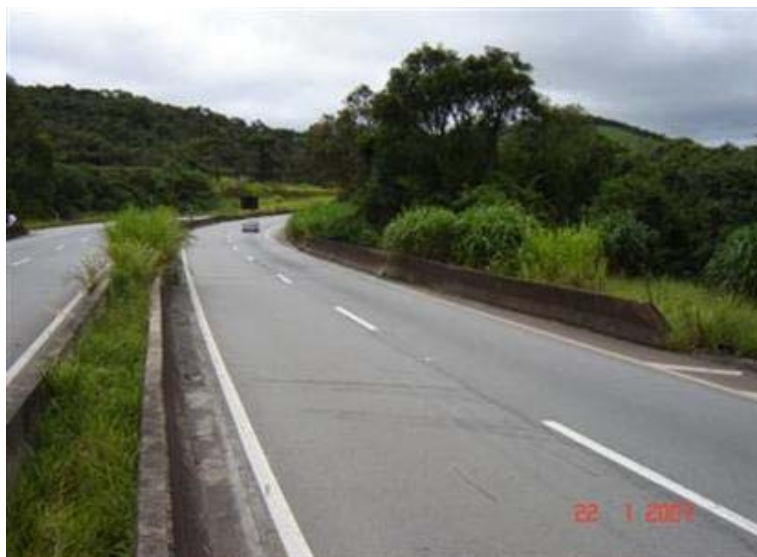
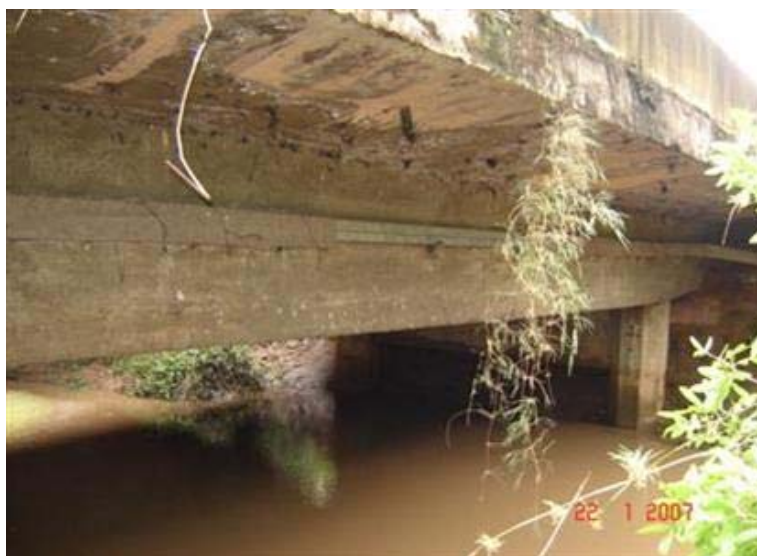
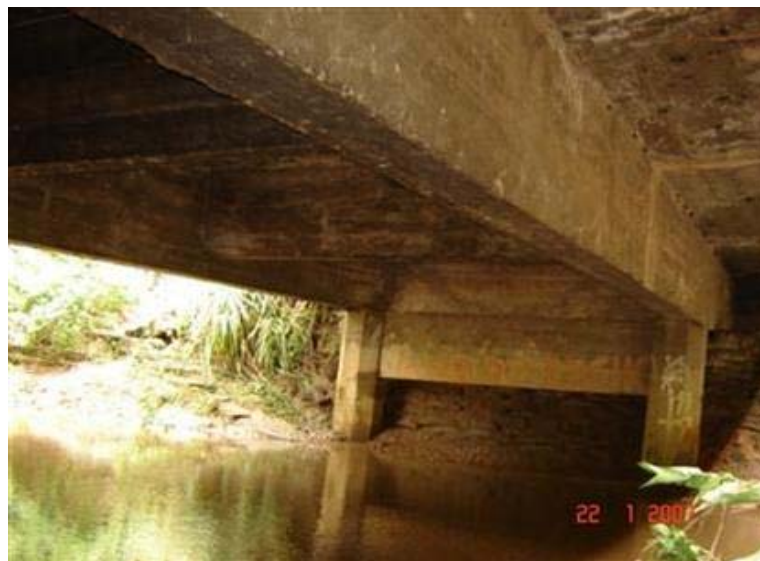
Obs: Ponte estreita com afunilamento de pista.

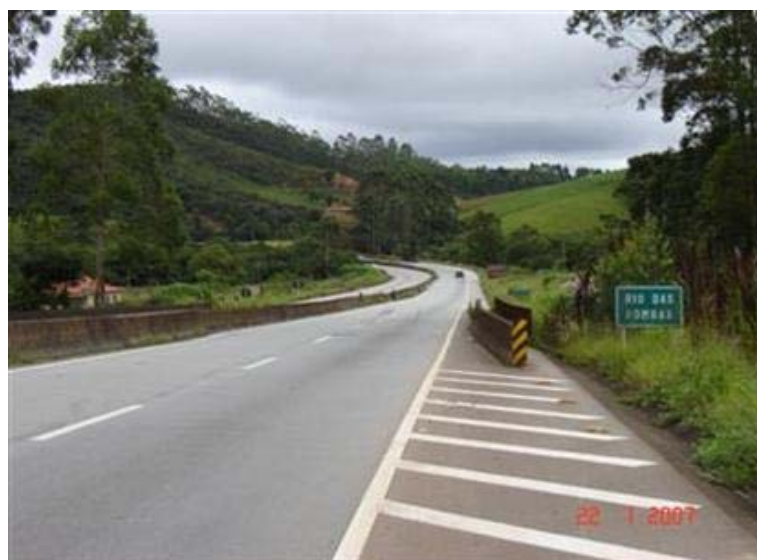
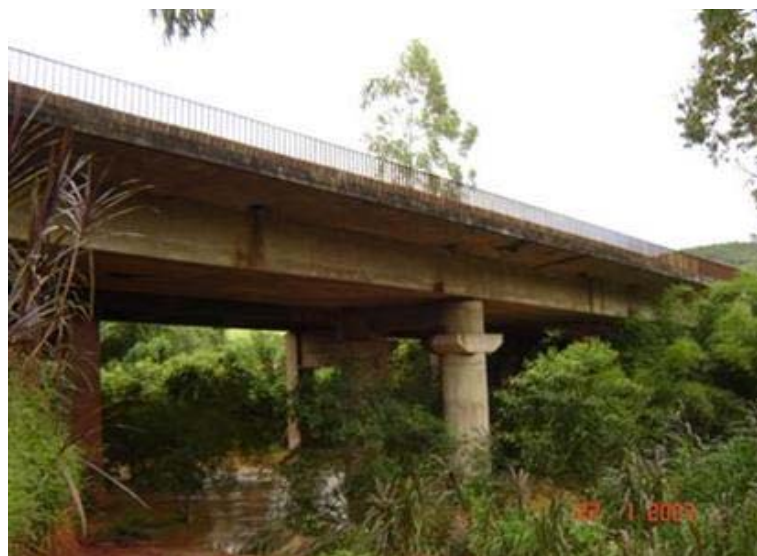
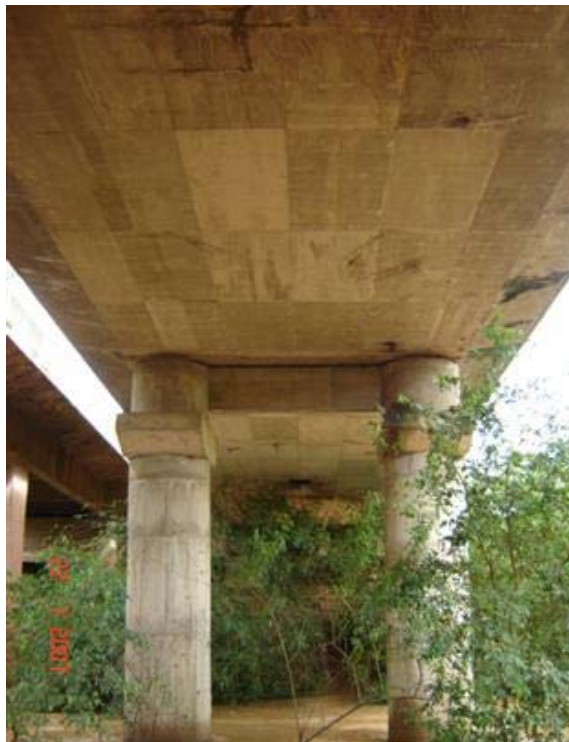
Obs: Obra com passeio lateral de 1,20m. Células do caixaão apresentam acúmulo de água.

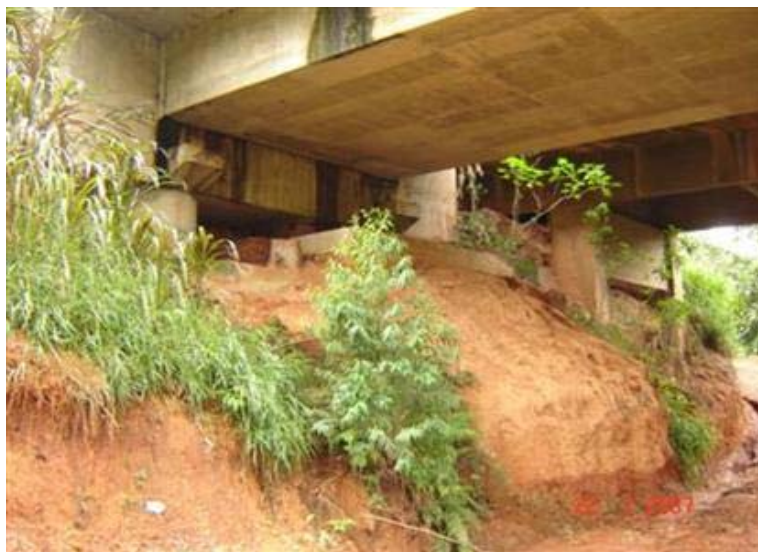
FOTO 4:
Talude do Encontro Sul

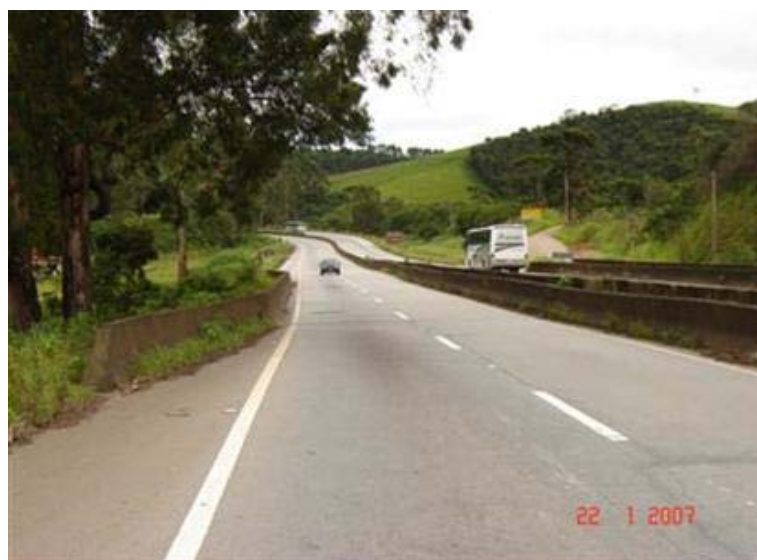
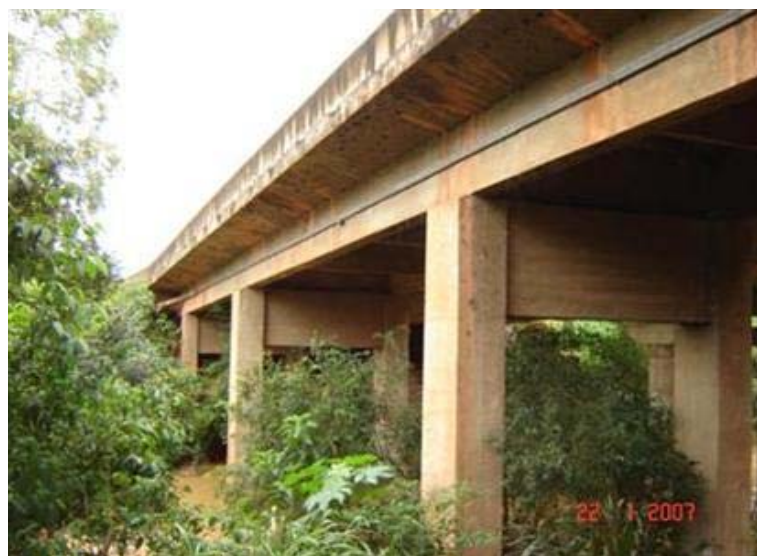
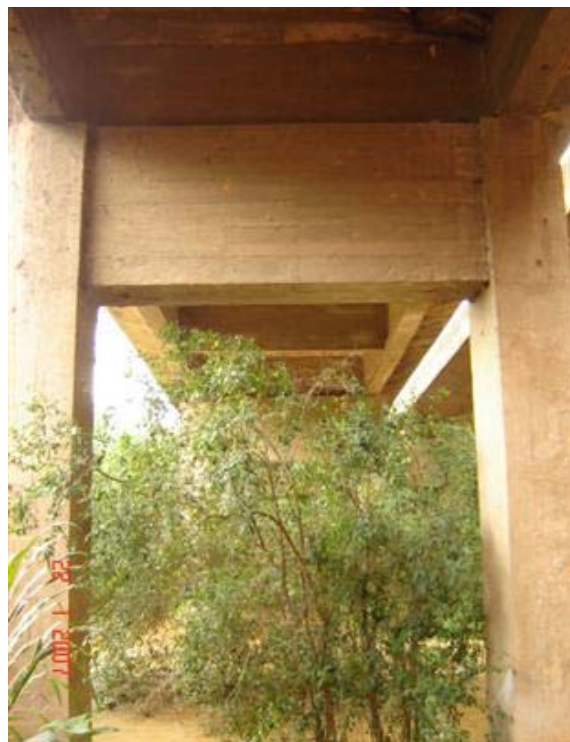
Obs: Obra estreita com afunilamento brusco da pista. Vãos hiperestáticos.

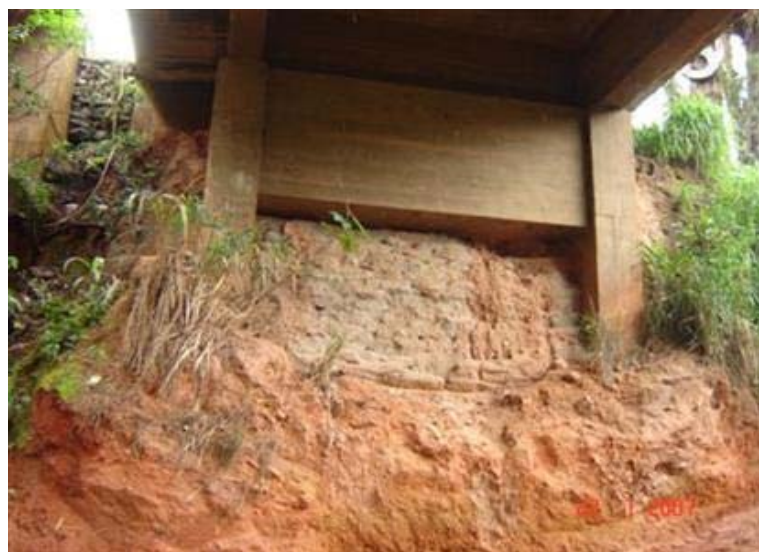
FOTO 4:
Talude Encontro Sul

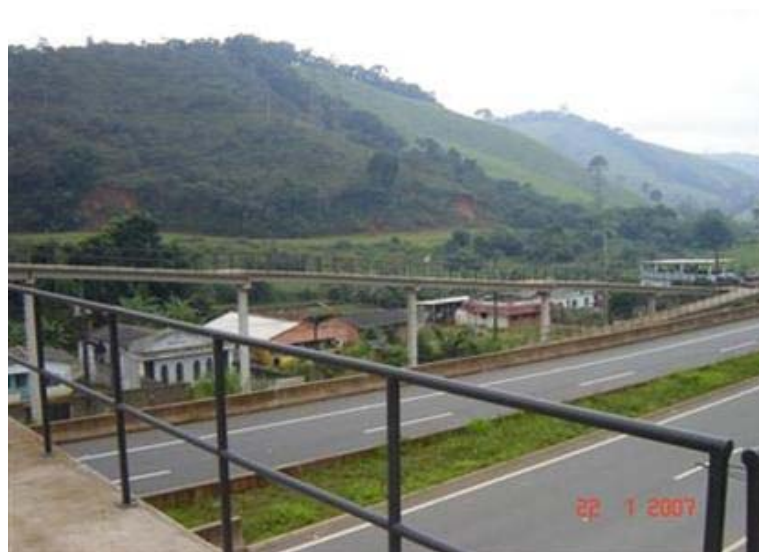
Obs: Passarela sem telamento na travessia. Fissuras localizadas na viga escada de acesso (lateral oeste).

FOTO 4:
Vista da Rampa de Acesso
