PESQUISAS E ESTUDOS DE VIABILIDADE DE PPP

Sistema Rodoviário Federal Minas Gerais, Goiás e Distrito Federal

Produto 3A
ESTUDOS DE ENGENHARIA I
CADASTRO DE OBRAS DE ARTE ESPECIAIS
TOMO II

Março / 2007

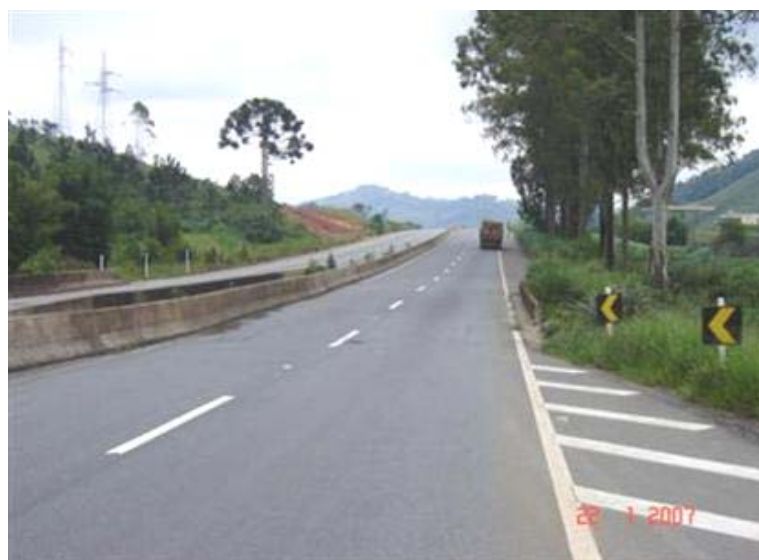
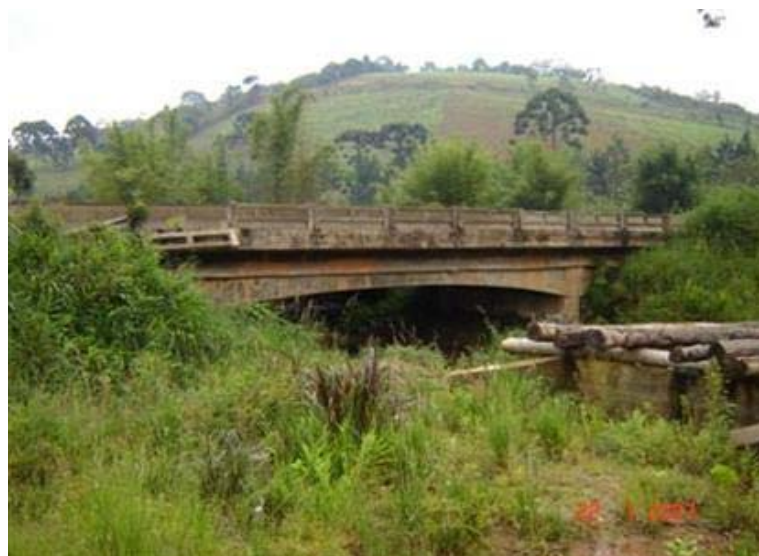
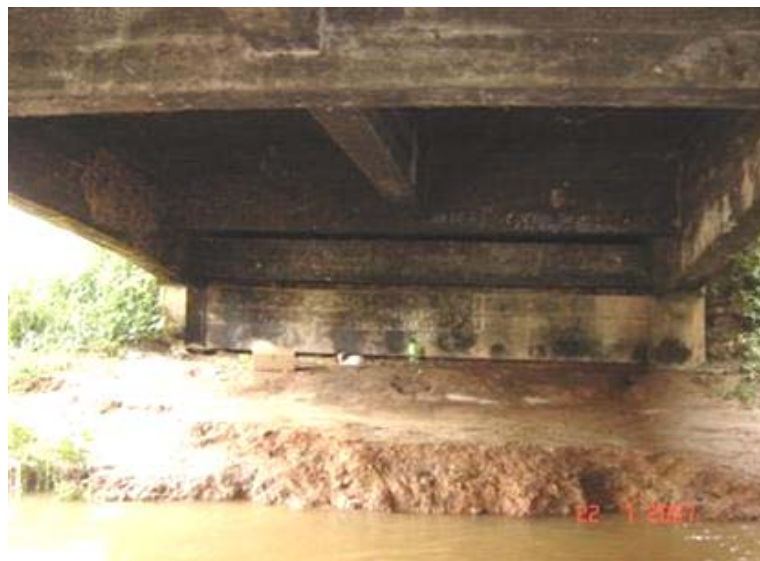
Obs: Ponte estreita com afunilamento de pista.

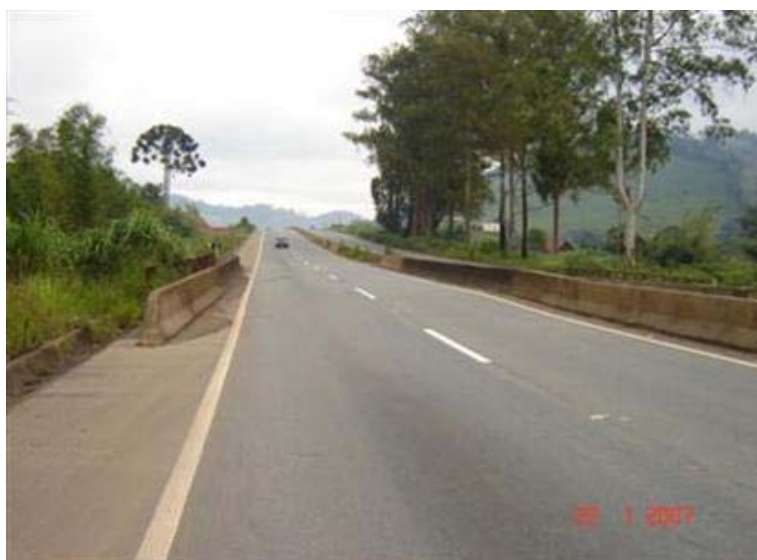
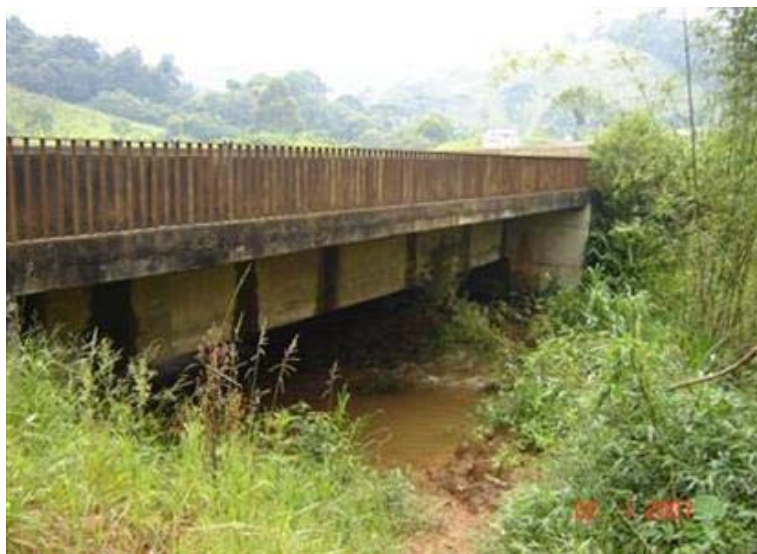
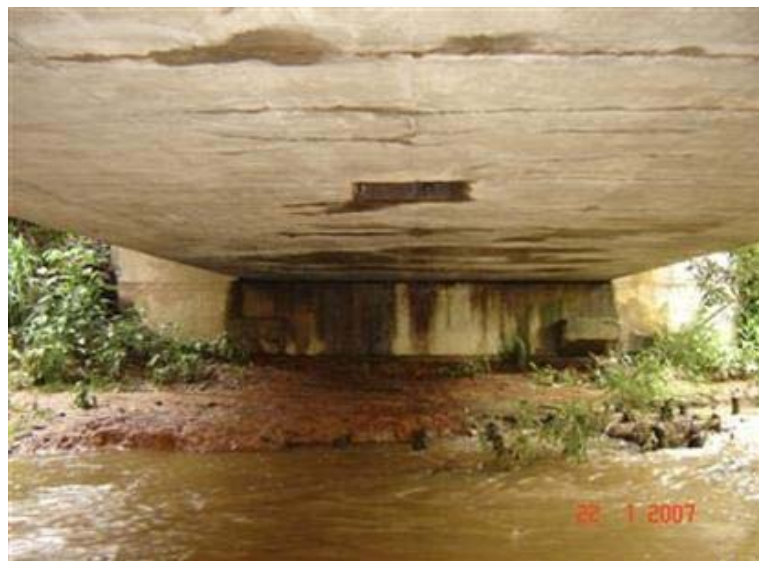
Obs: Várias fissuras no caixão com infiltração de água. Oxidação superficial do gradil metálico. Passeio lateral com 1,20m.

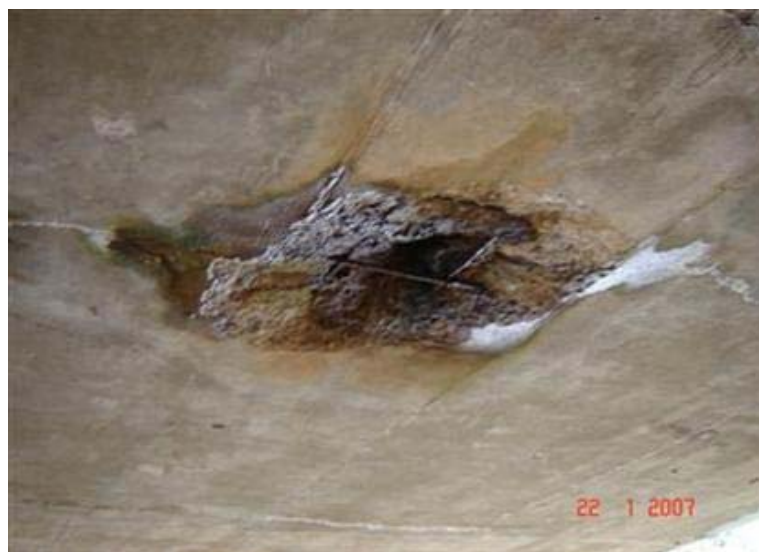
FOTO 4:
Laje Caixão c/ C.D. + A.E.O.

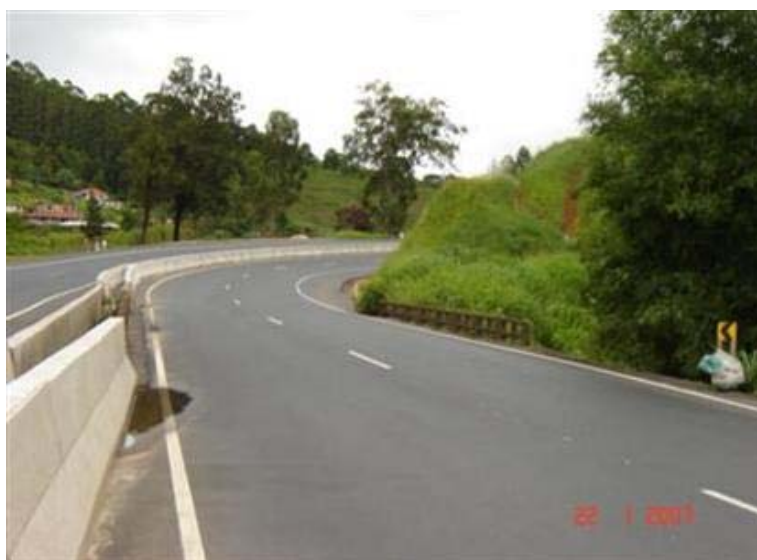
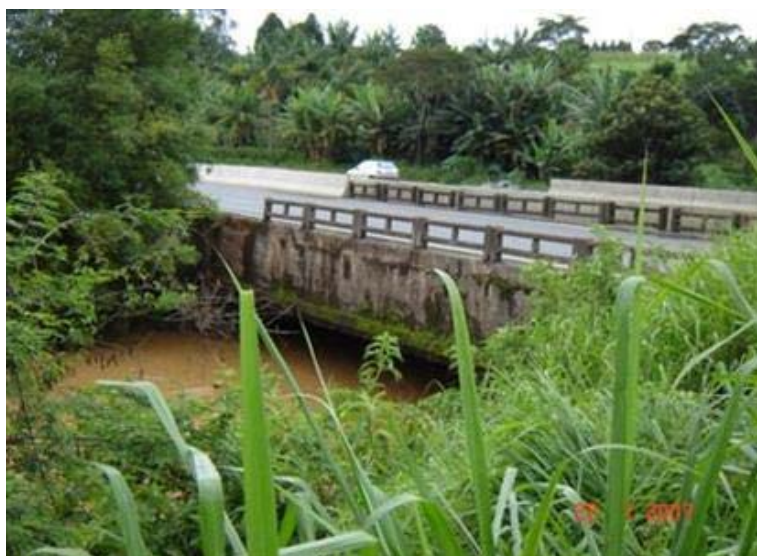
Obs: Aparelhos de apoio em pêndulo. Obra afogada (não foi possível acessar a parte inferior).

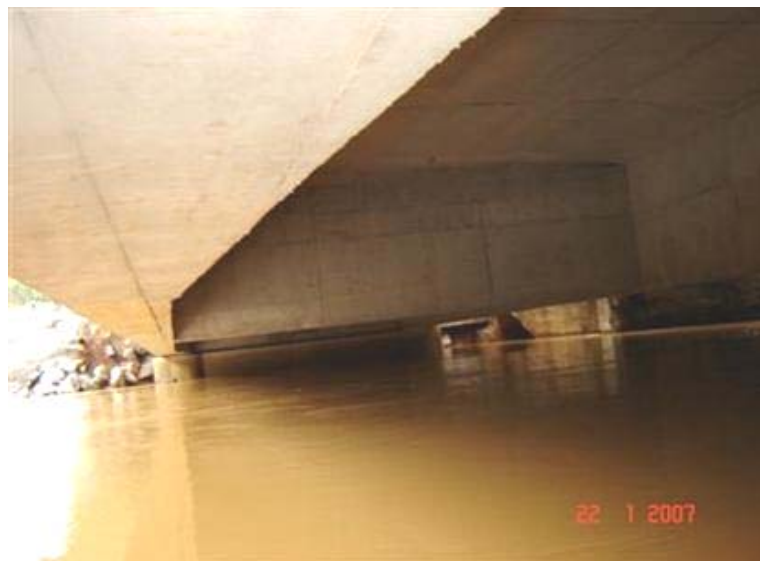
FOTO 3:
Vista Inferior da Obra

RESUMO DAS ANOMALIAS ENCONTRADAS

Condição geral de conservação : obra em bom estado

Descrição da Anomalia	Quantidade	unid.
Tratamento de Concreto Disgregado e/ou Segregado com Arm. Exp. Oxid.	0,00	m ²
Tratamento de Concreto Segregado e/ou Disgregado	0,00	m ²
Tratamento de Fissura >= 0,30mm	0,00	m
Tratamento de Fissura < 0,30mm	10,00	m
Implantação de Drenagem Superficial	0,00	m
Implantação de Juntas de Dilatação	0,00	m
Tratamento Superficial da OAE	0,00	m ²
Defensa Rígida Tipo New Jersey	0,00	m
Guarda-Corpo	0,00	m
Tratamento Pavimento Rígido (Concreto)	0,00	m ²
Implantação Pingadeira	0,00	m
Substituição de Aparelho de Apoio	0,00	unid.
Andaime Suspenso	0,00	m ²

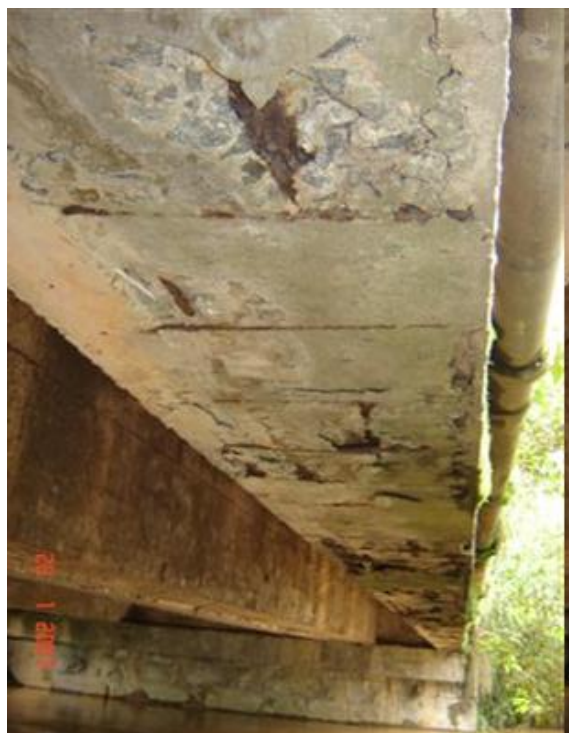
Obs: Encontro com paredes em pedra. Obra estreita com afunilamento de pista.

FOTO 4:
Longarina c/ Armadura Exposta

Condição geral de conservação : obra regular

Descrição da Anomalia	Quantidade	unid.
Tratamento de Concreto Disgregado e/ou Segregado com Arm. Exp. Oxid.	5,00	m ²
Tratamento de Concreto Segregado e/ou Disgregado	15,00	m ²
Tratamento de Fissura >= 0,30mm	0,00	m
Tratamento de Fissura < 0,30mm	10,00	m
Implantação de Drenagem Superficial	6,00	m
Implantação de Juntas de Dilatação	0,00	m
Tratamento Superficial da OAE	174,72	m ²
Defensa Rígida Tipo New Jersey	32,00	m
Guarda-Corpo	20,00	m
Tratamento Pavimento Rígido (Concreto)	0,00	m ²
Implantação Pingadeira	32,00	m
Substituição de Aparelho de Apoio	0,00	unid.
Andaime Suspenso	0,00	m ²

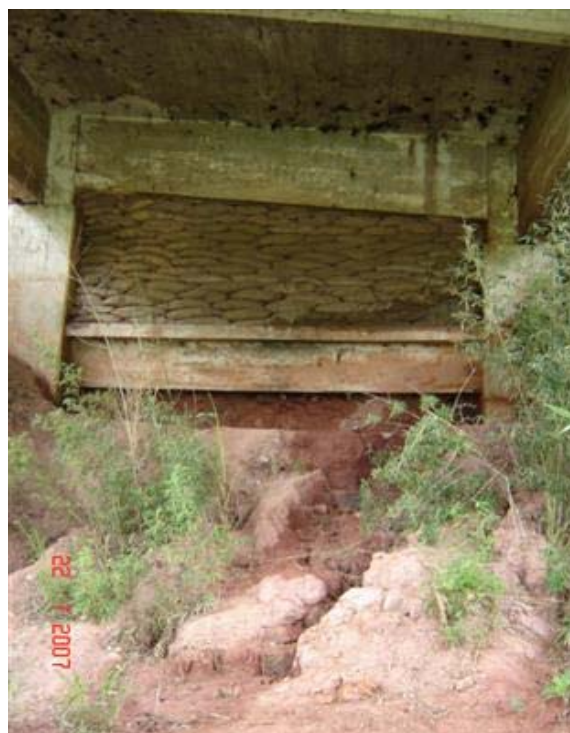
Obs: Viaduto em curva. Aparelhos de apoio dos encontros em pêndulo.

FOTO 4:
Sacos de Areia Encontro Sul

Condição geral de conservação : obra regular

Descrição da Anomalia	Quantidade	unid.
Tratamento de Concreto Disgregado e/ou Segregado com Arm. Exp. Oxid.	5,00	m ²
Tratamento de Concreto Segregado e/ou Disgregado	10,00	m ²
Tratamento de Fissura >= 0,30mm	0,00	m
Tratamento de Fissura < 0,30mm	50,00	m
Implantação de Drenagem Superficial	47,00	m
Implantação de Juntas de Dilatação	0,00	m
Tratamento Superficial da OAE	0,00	m ²
Defensa Rígida Tipo New Jersey	280,00	m
Guarda-Corpo	8,00	m
Tratamento Pavimento Rígido (Concreto)	0,00	m ²
Implantação Pingadeira	0,00	m
Substituição de Aparelho de Apoio	4,00	unid.
Andaime Suspenso	231,00	m ²

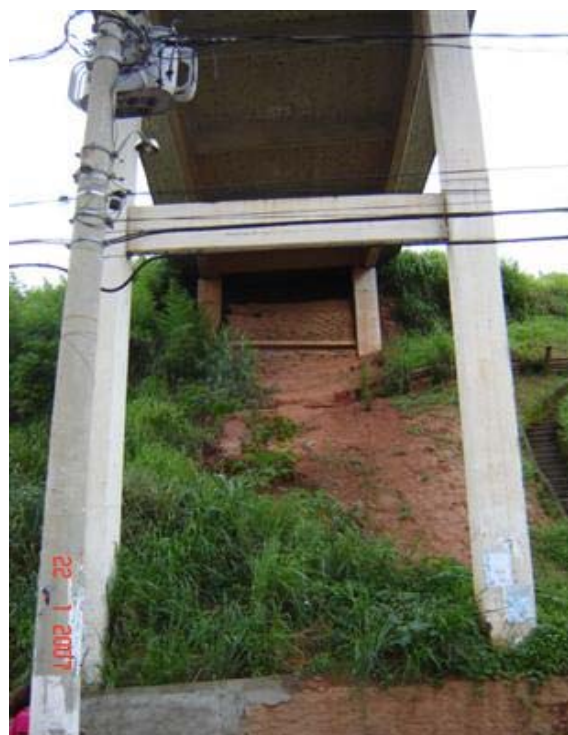
Obs: Viaduto em curva, com vãos hiperestáticos. Erosão junto aos taludes dos encontros.

FOTO 4:
Erosão Talude Encontro Sul

Condição geral de conservação : obra regular

Descrição da Anomalia	Quantidade	unid.
Tratamento de Concreto Disgregado e/ou Segregado com Arm. Exp. Oxid.	5,00	m ²
Tratamento de Concreto Segregado e/ou Disgregado	15,00	m ²
Tratamento de Fissura >= 0,30mm	0,00	m
Tratamento de Fissura < 0,30mm	30,00	m
Implantação de Drenagem Superficial	63,00	m
Implantação de Juntas de Dilatação	0,00	m
Tratamento Superficial da OAE	0,00	m ²
Defensa Rígida Tipo New Jersey	376,00	m
Guarda-Corpo	20,00	m
Tratamento Pavimento Rígido (Concreto)	0,00	m ²
Implantação Pingadeira	0,00	m
Substituição de Aparelho de Apoio	0,00	unid.
Andaime Suspenso	309,38	m ²

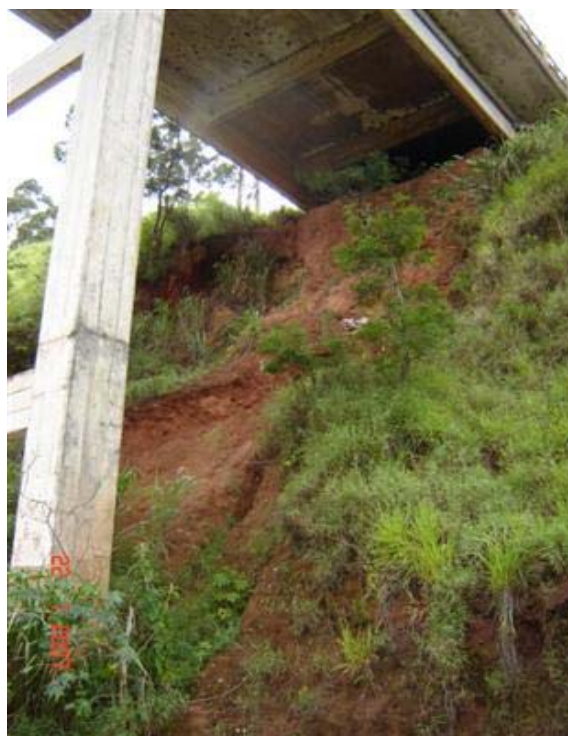
Obs: Viaduto em curva com vãos hiperestáticos. Erosão no talude do encontro sul.

FOTO 4:
Erosão no Talude Sul

Condição geral de conservação : obra regular

Descrição da Anomalia	Quantidade	unid.
Tratamento de Concreto Disgregado e/ou Segregado com Arm. Exp. Oxid.	5,00	m ²
Tratamento de Concreto Segregado e/ou Disgregado	10,00	m ²
Tratamento de Fissura >= 0,30mm	0,00	m
Tratamento de Fissura < 0,30mm	20,00	m
Implantação de Drenagem Superficial	61,00	m
Implantação de Juntas de Dilatação	0,00	m
Tratamento Superficial da OAE	0,00	m ²
Defensa Rígida Tipo New Jersey	364,00	m
Guarda-Corpo	20,00	m
Tratamento Pavimento Rígido (Concreto)	0,00	m ²
Implantação Pingadeira	0,00	m
Substituição de Aparelho de Apoio	0,00	unid.
Andaime Suspenso	300,30	m ²

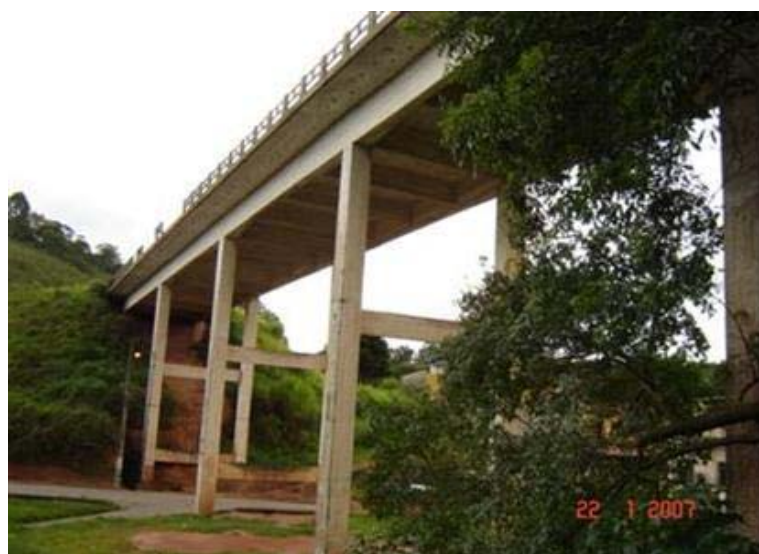
FOTO 4:
Vista Lateral Inferior

Obs: Viaduto em curva com vãos hiperestáticos. Erosão dos taludes nos encontros.

Condição geral de conservação : obra regular

Descrição da Anomalia	Quantidade	unid.
Tratamento de Concreto Disgregado e/ou Segregado com Arm. Exp. Oxid.	5,00	m ²
Tratamento de Concreto Segregado e/ou Disgregado	20,00	m ²
Tratamento de Fissura >= 0,30mm	0,00	m
Tratamento de Fissura < 0,30mm	20,00	m
Implantação de Drenagem Superficial	38,00	m
Implantação de Juntas de Dilatação	0,00	m
Tratamento Superficial da OAE	0,00	m ²
Defensa Rígida Tipo New Jersey	228,00	m
Guarda-Corpo	50,00	m
Tratamento Pavimento Rígido (Concreto)	0,00	m ²
Implantação Pingadeira	228,00	m
Substituição de Aparelho de Apoio	0,00	unid.
Andaime Suspenso	188,10	m ²

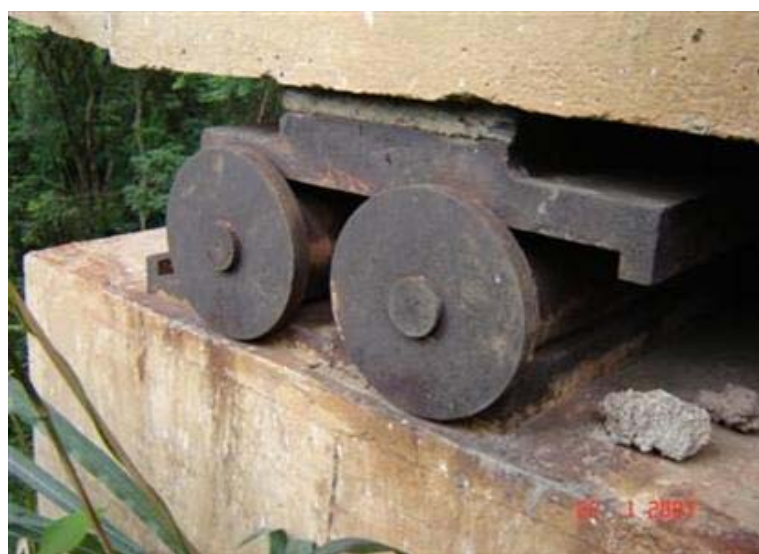
Obs: Ponte com vãos hiperestáticos. Cortina do encontro sul apresenta rompimento. Aparelho de apoio em rolete metálico.

FOTO 4:
Ap. Apoio Rolete Metálico

Condição geral de conservação : obra regular

Descrição da Anomalia	Quantidade	unid.
Tratamento de Concreto Disgregado e/ou Segregado com Arm. Exp. Oxid.	3,00	m ²
Tratamento de Concreto Segregado e/ou Disgregado	8,00	m ²
Tratamento de Fissura >= 0,30mm	3,00	m
Tratamento de Fissura < 0,30mm	10,00	m
Implantação de Drenagem Superficial	22,00	m
Implantação de Juntas de Dilatação	0,00	m
Tratamento Superficial da OAE	0,00	m ²
Defensa Rígida Tipo New Jersey	130,00	m
Guarda-Corpo	30,00	m
Tratamento Pavimento Rígido (Concreto)	0,00	m ²
Implantação Pingadeira	130,00	m
Substituição de Aparelho de Apoio	0,00	unid.
Andaime Suspenso	81,90	m ²

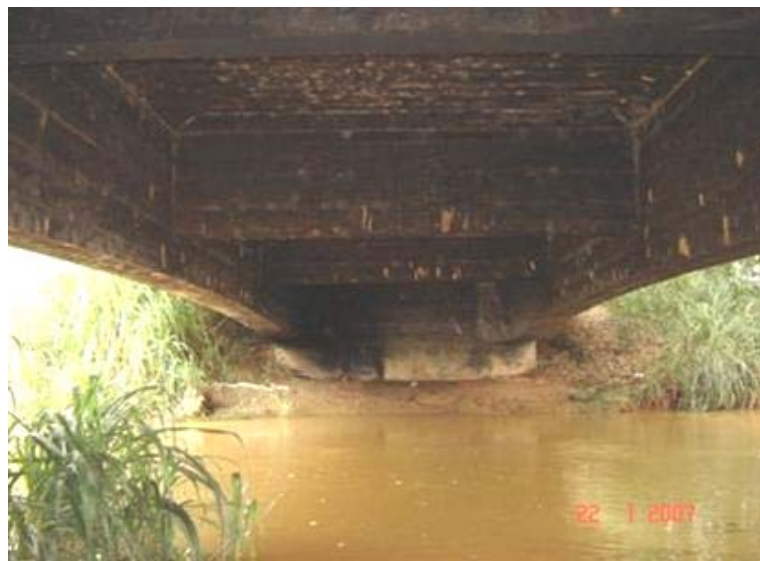
FOTO 3:
Vista Inferior da Obra

Obs: Ponte estreita com afunilamento brusco.

Condição geral de conservação : obra regular

Descrição da Anomalia	Quantidade	unid.
Tratamento de Concreto Disgregado e/ou Segregado com Arm. Exp. Oxid.	2,00	m ²
Tratamento de Concreto Segregado e/ou Disgregado	6,00	m ²
Tratamento de Fissura >= 0,30mm	10,00	m
Tratamento de Fissura < 0,30mm	10,00	m
Implantação de Drenagem Superficial	12,00	m
Implantação de Juntas de Dilatação	0,00	m
Tratamento Superficial da OAE	0,00	m ²
Defensa Rígida Tipo New Jersey	68,00	m
Guarda-Corpo	4,00	m
Tratamento Pavimento Rígido (Concreto)	0,00	m ²
Implantação Pingadeira	68,00	m
Substituição de Aparelho de Apoio	0,00	unid.
Andaime Suspenso	0,00	m ²

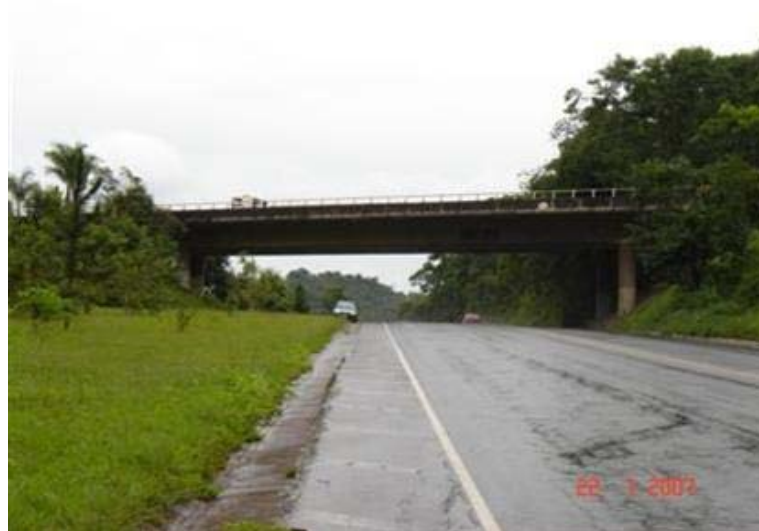
FOTO 2:
Vista Lateral da Obra

Obs: Viaduto esconso. Gabarito vertical 5,70m com marca de leve impacto.
