# PESQUISAS E ESTUDOS DE VIABILIDADE DE PPP

## Sistema Rodoviário Federal Minas Gerais, Goiás e Distrito Federal

*Produto 3A*  
**ESTUDOS DE ENGENHARIA I**  
**CADASTRO DE OBRAS DE ARTE ESPECIAIS**  
**TOMO I**

Março / 2007

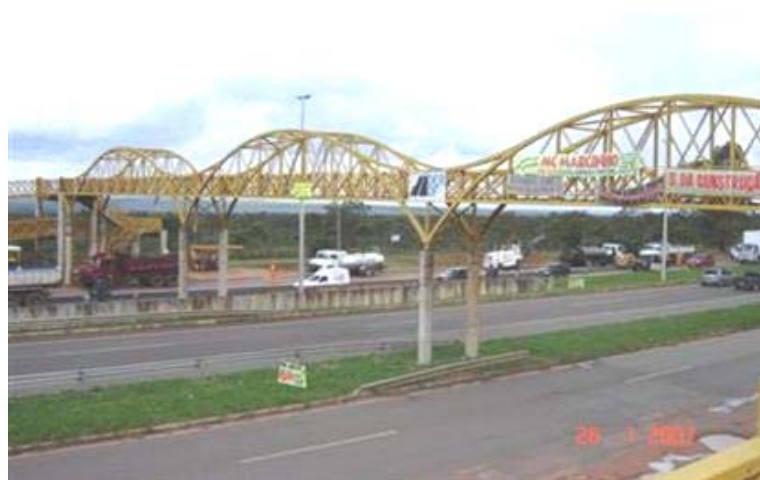
Obs: A superestrutura é feita em aço e os pilares em concreto. Ausência de defensas rígidas sob a obra.

**FOTO 4:**  
Vista da Travessia em Aço

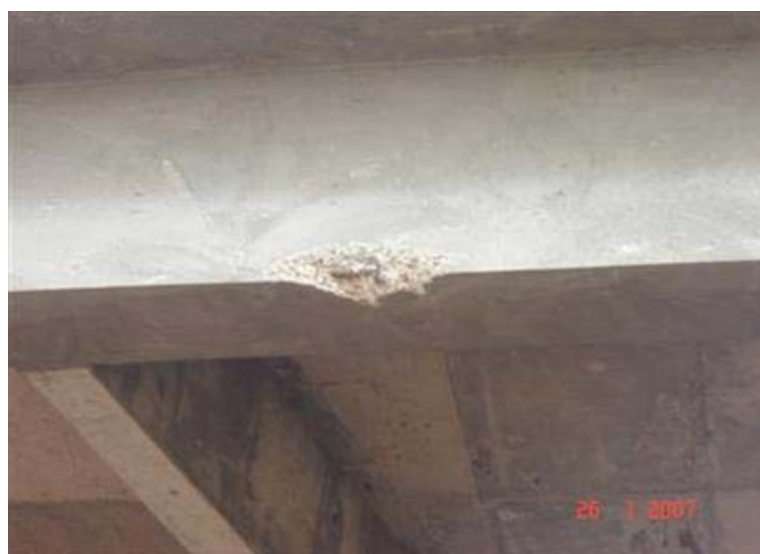
**FOTO 4:**  
Pto Isolado c/ Impacto

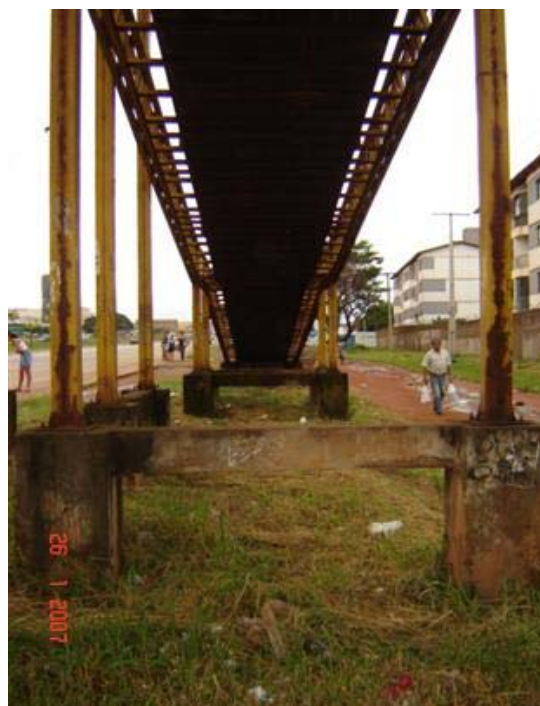
Obs: A super e os pilares são feitos em aço e apresentam oxidação generalizada. Ausência de defensas rígidas sob a obra.

**FOTO 3:**  
Vista Inferior da Obra

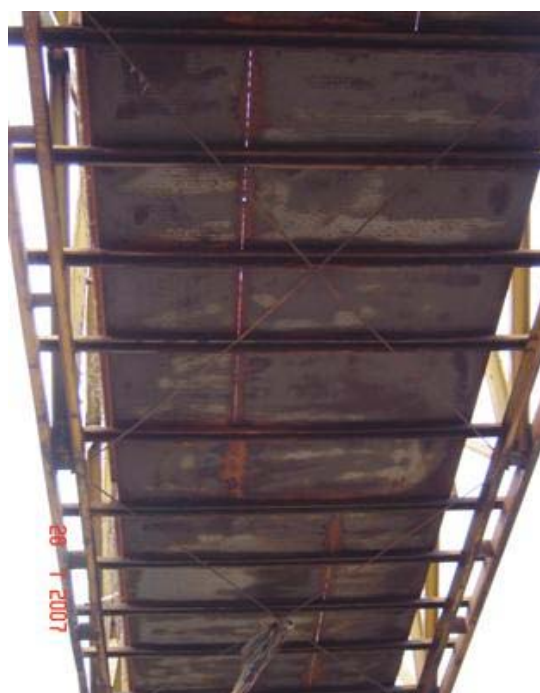
**FOTO 4:**  
Detalhe da Estrutura

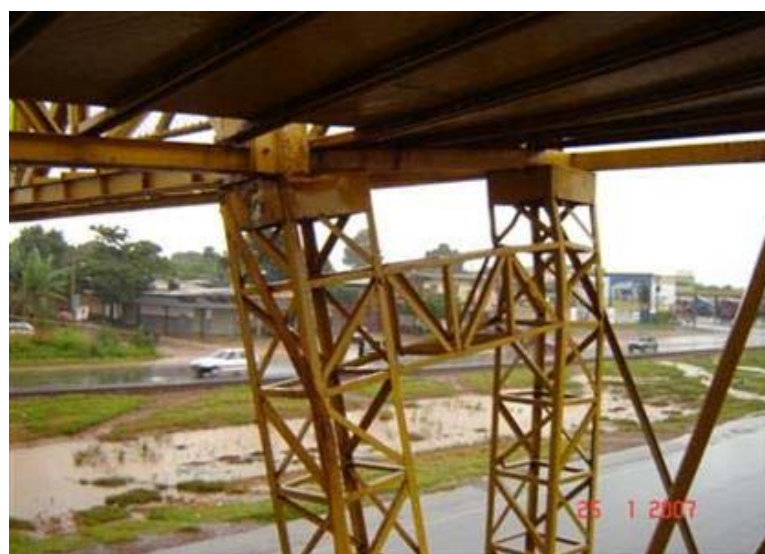
**FOTO 5:**  
Pilares Retorcidos (impacto)

Condição geral de conservação : obra ruim (risco de queda, impacto nos pilares metálicos)

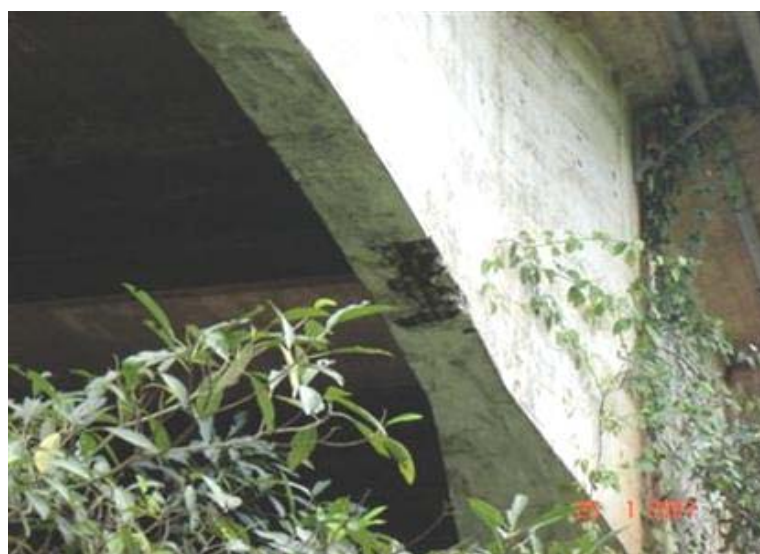
**FOTO 4:**  
Longarina c/ C.D. + A.E.O.

Condição geral de conservação : obra ruim (várias anomalias em grande quantidade)

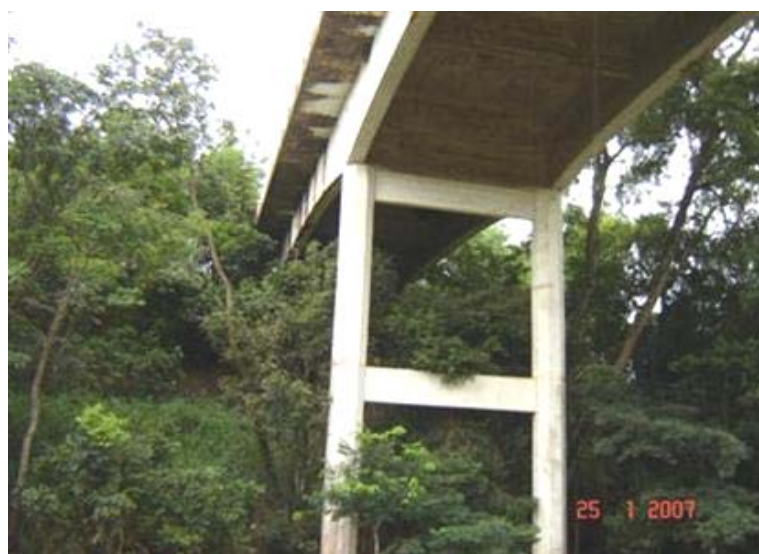
Obs: Alas apresentam trechos rompidos. Estrutura hiperestática.

**FOTO 4:**  
Vista Lateral Inferior

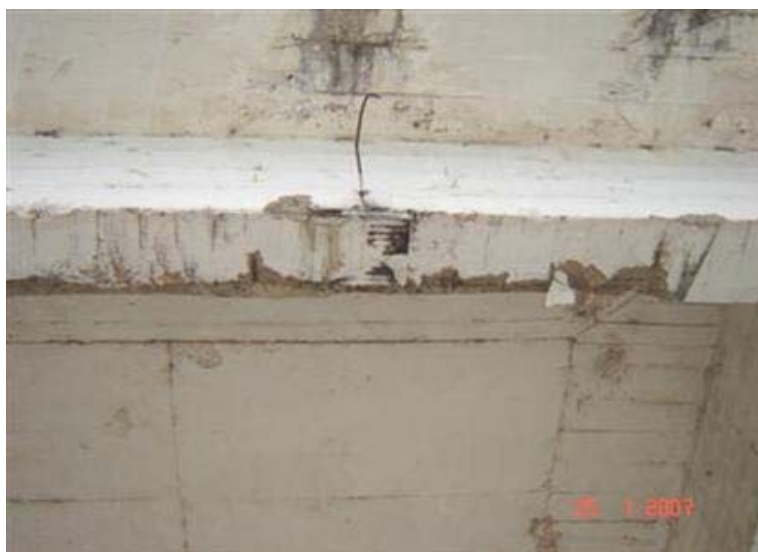
Obs: Gabarito Vertical 5,45m sem sinalização e com marcas de impacto na longarina. Estrutura hiperestática.

**FOTO 4:**  
Impacto na Viga Longarina

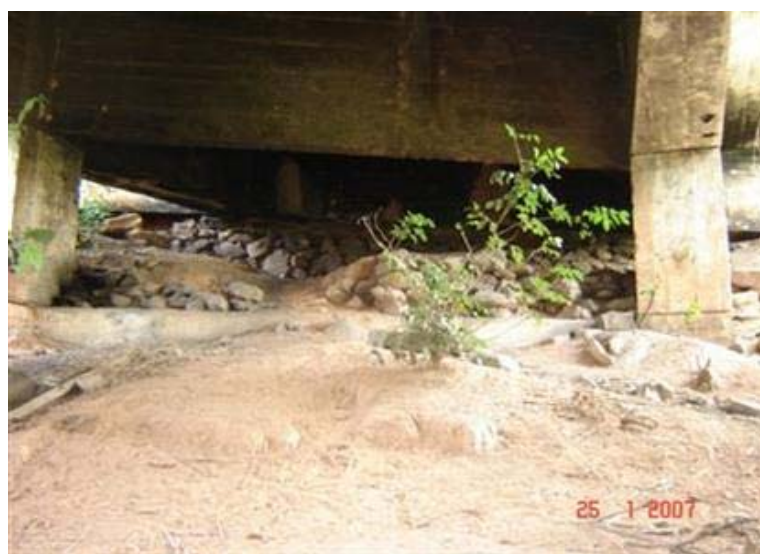
**FOTO 4:**  
Talude Encontro Norte

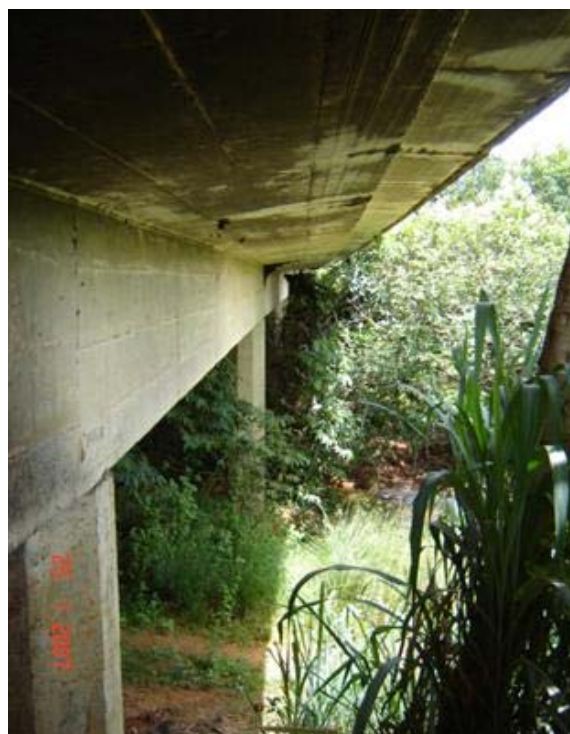
**FOTO 4:**  
Balanço Lateral e Longarina

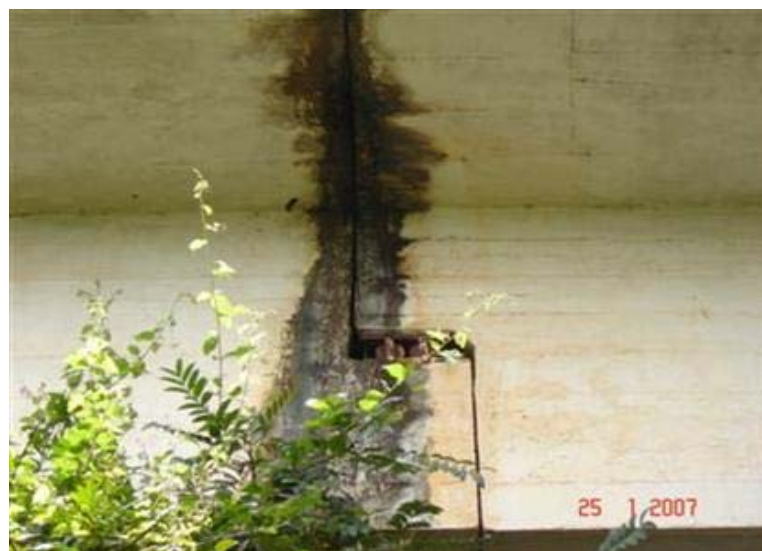
Obs: Ponte hiperestática, vãos 3 e 7 com dentes Gerber. Terrapleno do encontro norte encontra-se desprotegido.

**FOTO 4:**  
Gerber com Roletes Metálicos

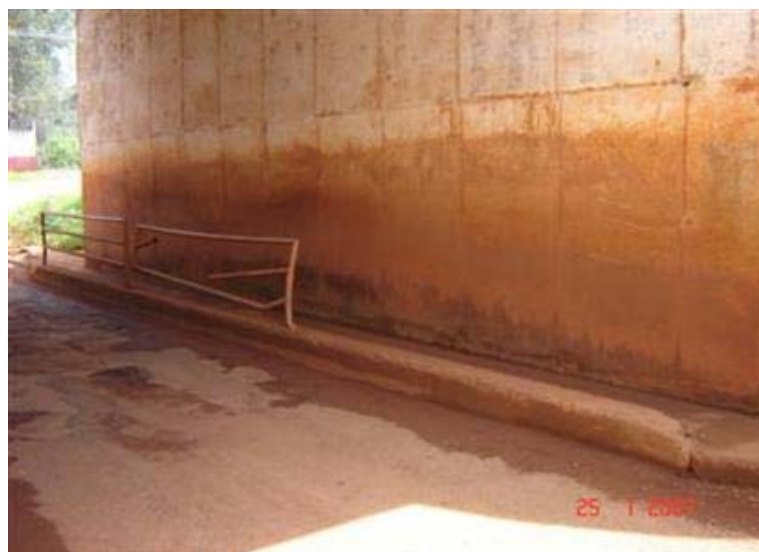
Obs: Sob a obra existe um passeio com guarda-corpos danificados.

**FOTO 4:**  
Passeio sob a obra

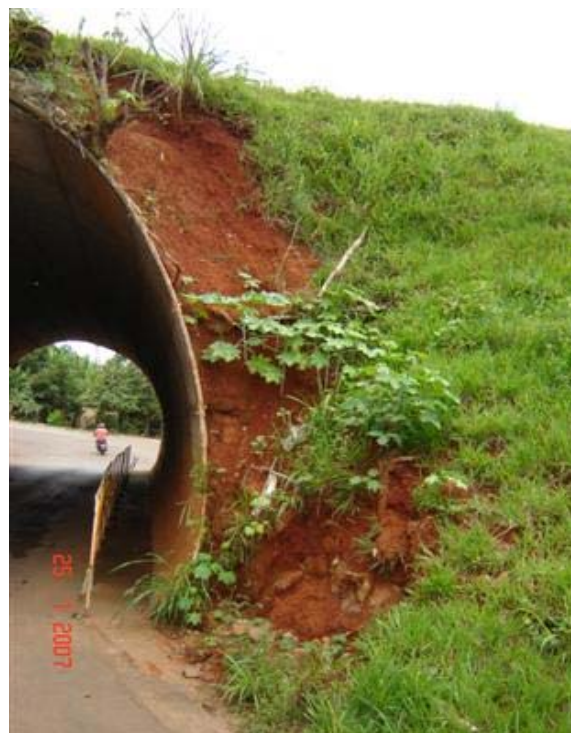
**FOTO 4:**  
Erosão na Lateral

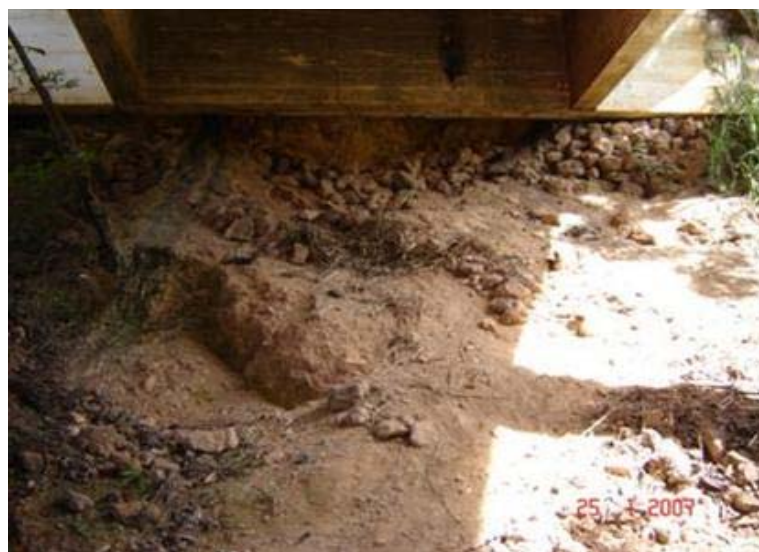
Obs: Terraplenos nos encontros encontram-se desprotegidos.

**FOTO 4:**  
Terrapleno Desprotegido

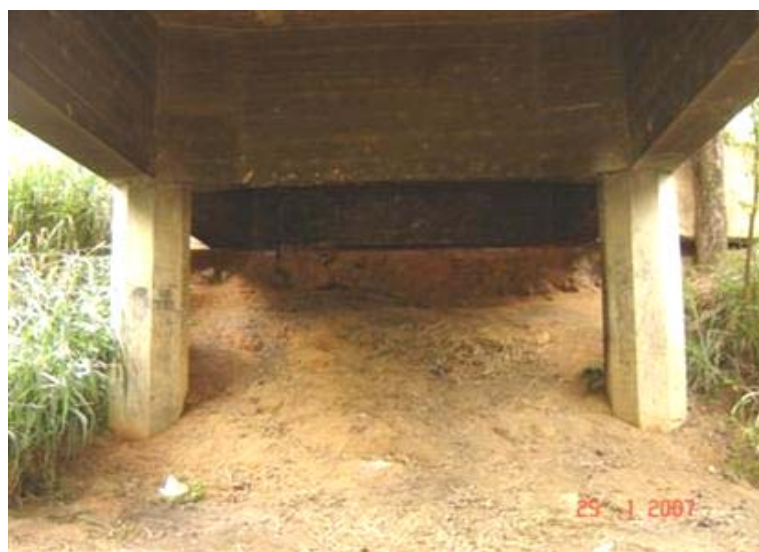
Obs: Ponte com vãos hiperestáticos e vão 3 em Gerber. Terraplenos desprotegidos nos encontros.

**FOTO 4:**  
Terrapleno Desprotegido

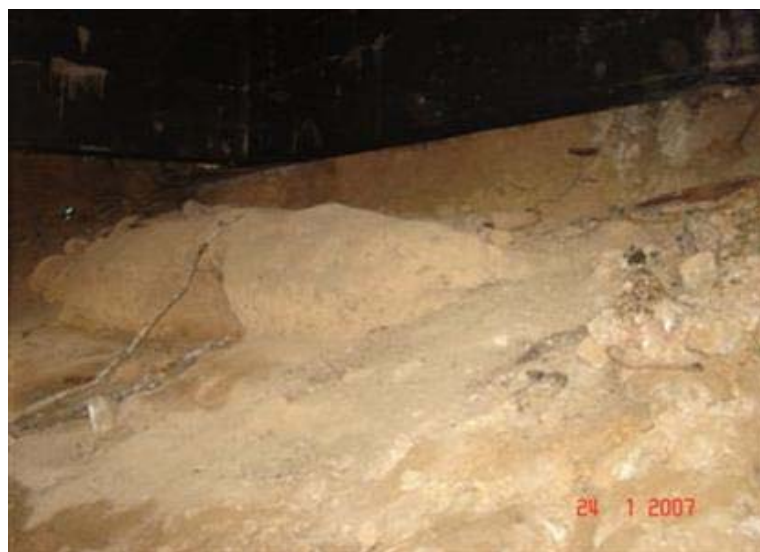
Obs: Ponte com vãos hiperestáticos. Terraplenos desprotegidos nos encontros.

**FOTO 4:**  
Terrapleno Desprotegido

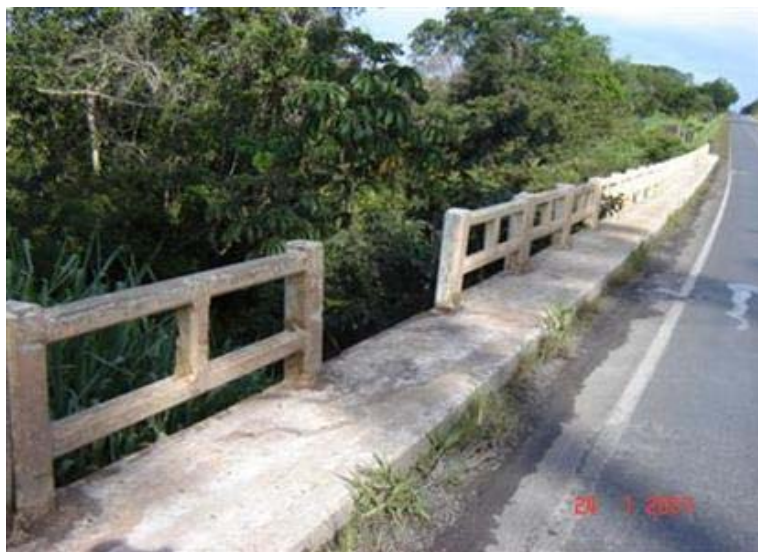
**FOTO 4:**  
Guarda - Corpo Faltante

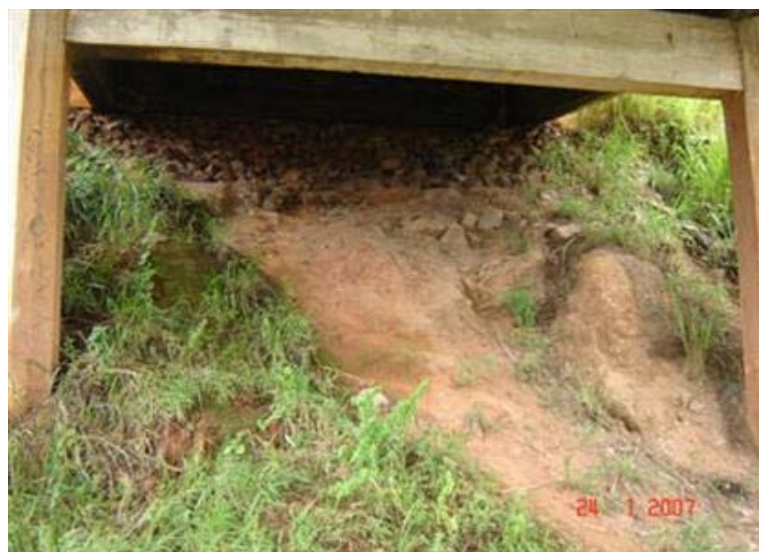
Obs: Ponte com vãos hiperestáticos. Erosão no talude sul.

**FOTO 4:**  
Erosão no Talude Sul

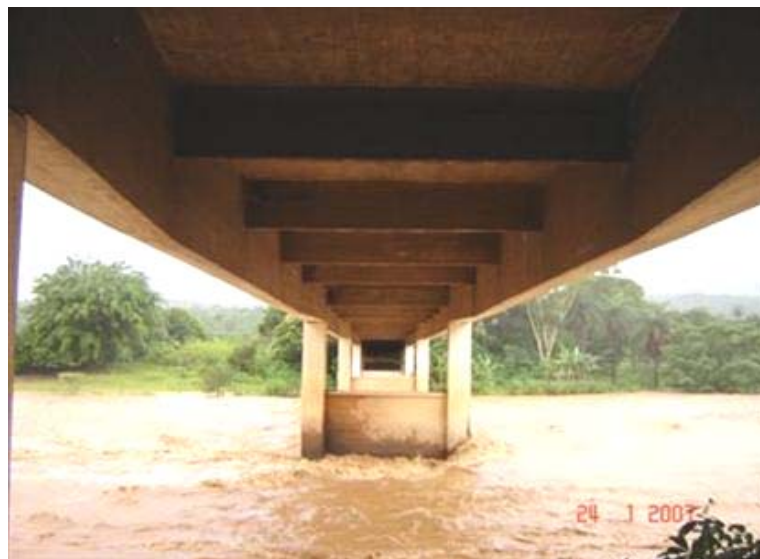
Obs: Obra com vãos hiperestáticos. Várias fissuras de grande abertura no tabuleiro.

**FOTO 3:**  
Vista Inferior da Obra

Condição geral de conservação : obra ruim ( várias fissuras com grande abertura no tabuleiro)

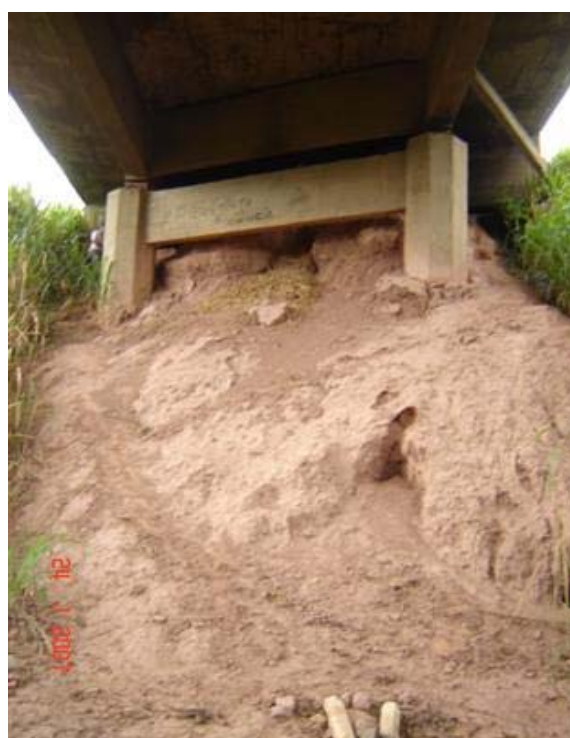
Obs: Ponte esconsa e hiperestática. Terraplenos desprotegidos.

**FOTO 4:**  
Talude Desprotegido

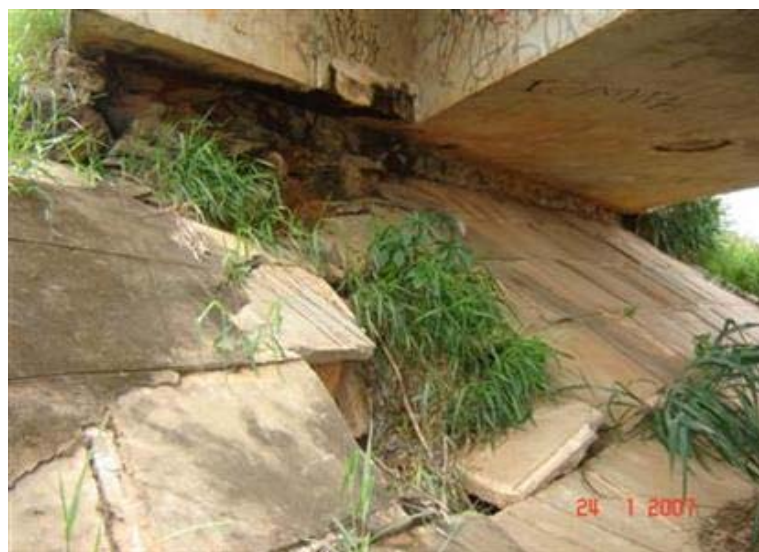
Obs: Gabarito vertical 5,40m. Passeios de 1,70m cada. Recalque e erosão nos terraplenos. Células do caixaão com água.

**FOTO 4:**  
Erosão Talude Encontro

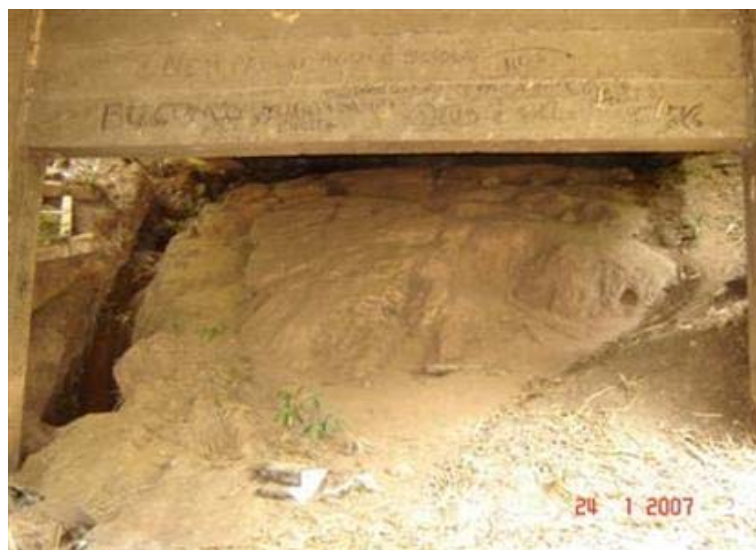
Obs: Obra com vãos hiperestáticos. Tabuleiro apresentam injeção de resina epoxídica. Terraplenos com erosão.

**FOTO 4:**  
Erosão no Terraplino

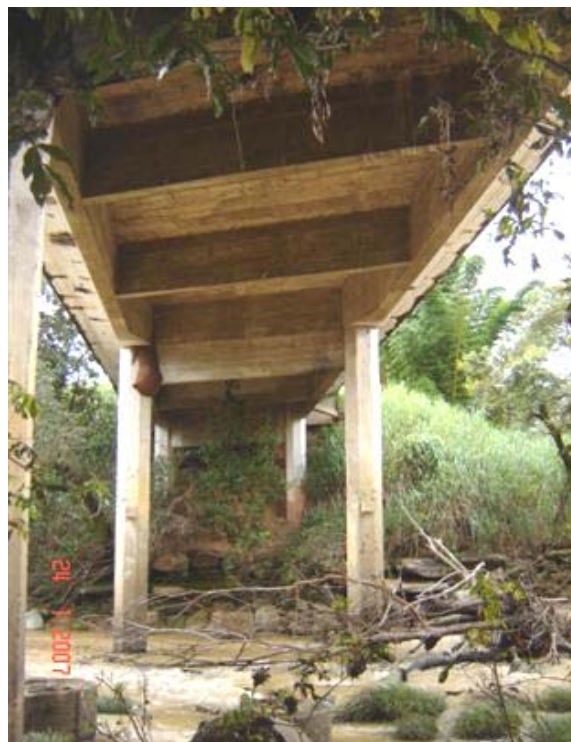
**FOTO 3:**  
Vista Inferior da Obra

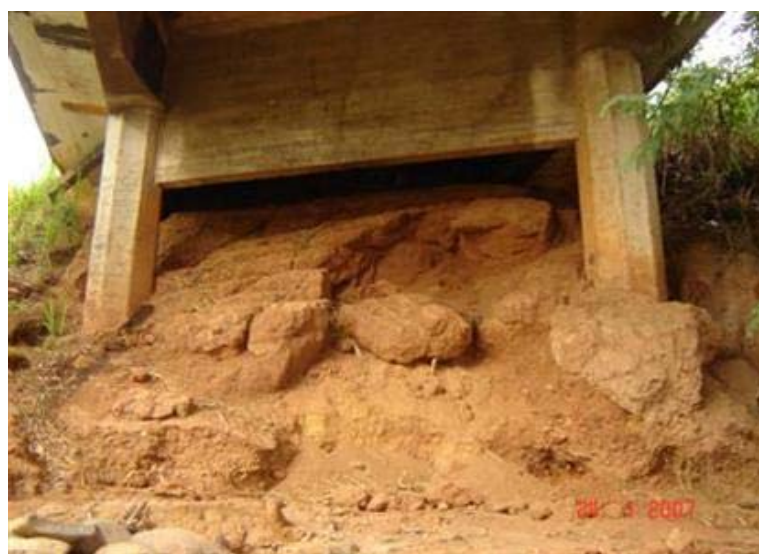
**FOTO 4:**  
Terrapleno Desprotegido

Condição geral de conservação : obra regular

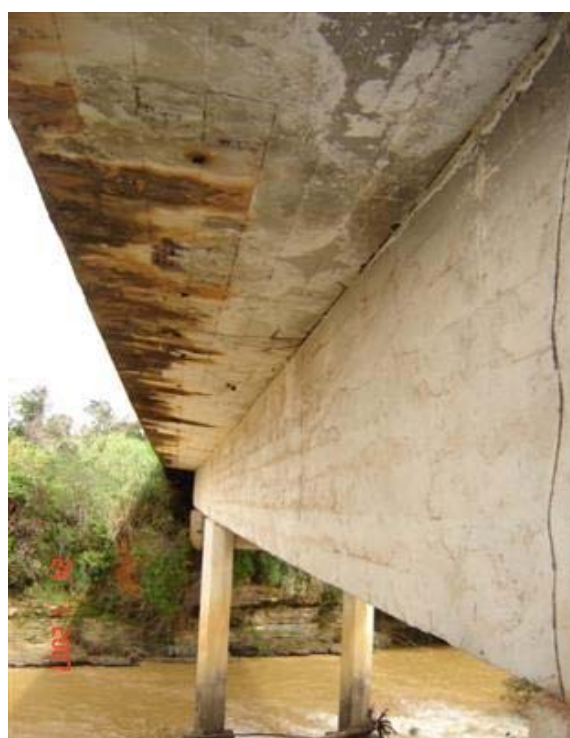
Obs: Ponte com vãos hiperestáticos. Terraplenos dos encontros desprotegidos. Ap. apoio do encontro norte em rolete.

**FOTO 4:**  
Vista Lateral Inferior

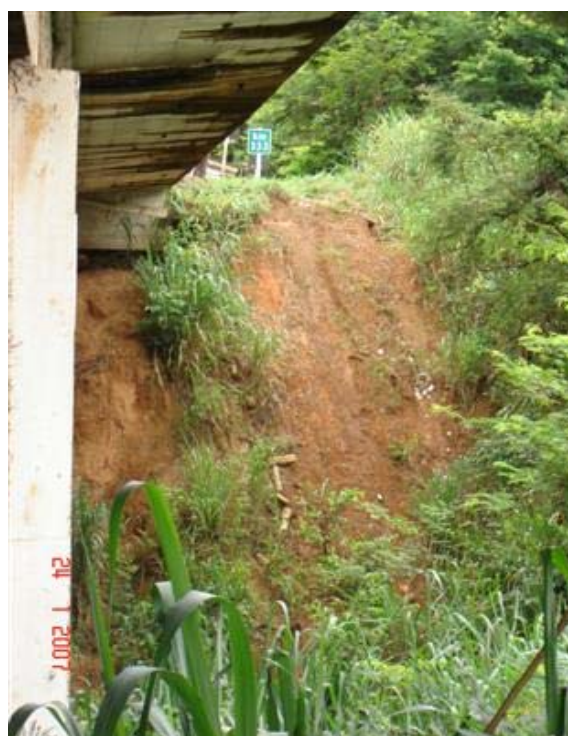
Obs: Ponte com vãos hiperestáticos. Terraplenos desprotegidos.

**FOTO 4:**  
Talude Norte Desprotegido

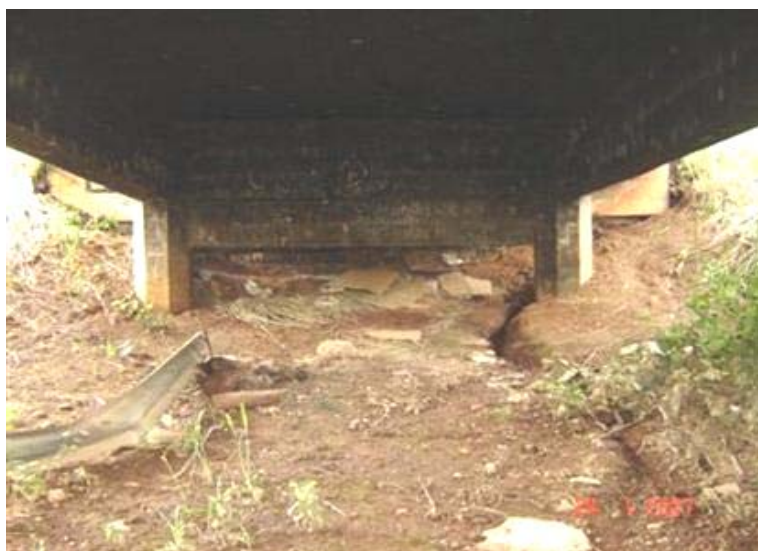
**FOTO 4:**  
Encontro Sul

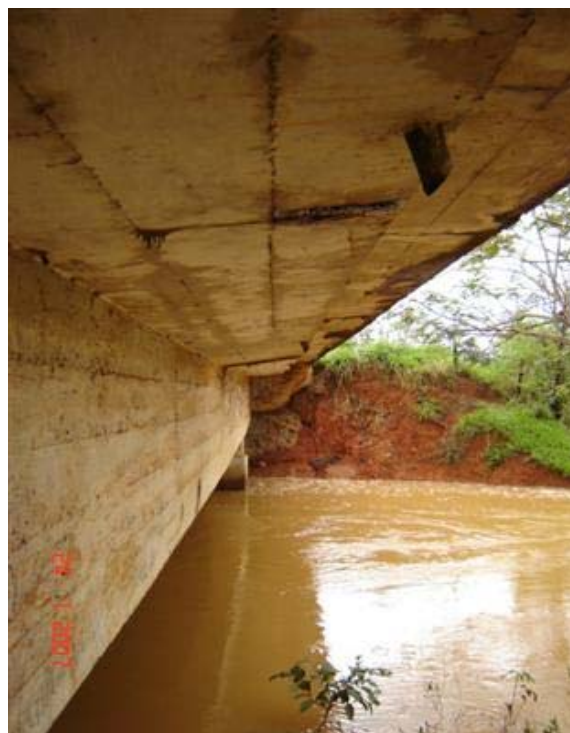
Obs: Erosão no talude do encontro sul.

**FOTO 4:**  
Erosão no Talude Sul

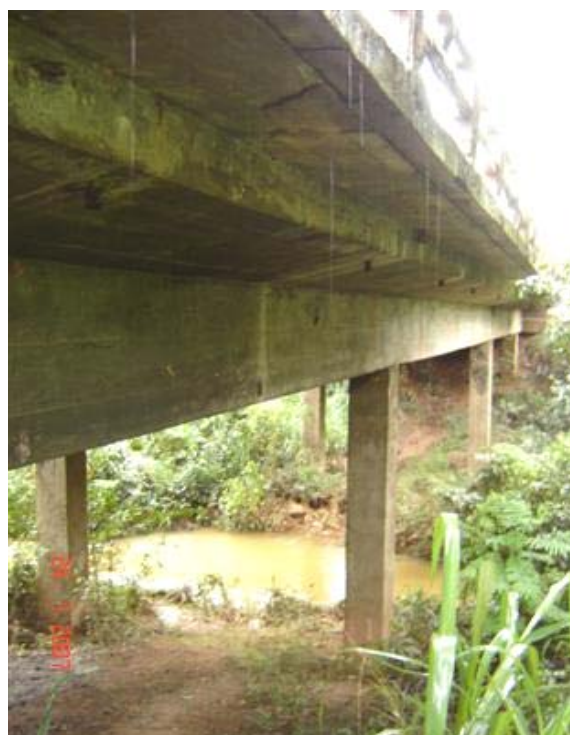
Obs: Ponte com vãos hiperestáticos. Terraplenos desprotegidos.

**FOTO 4:**  
Vista Lateral Inferior

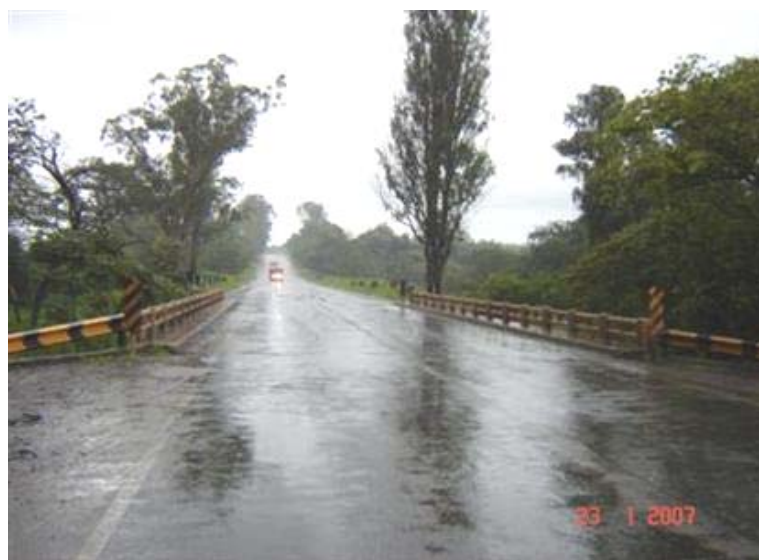
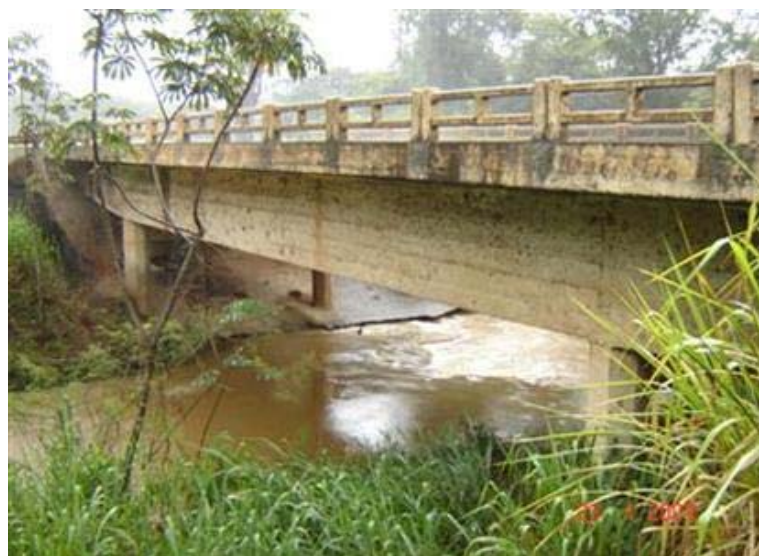
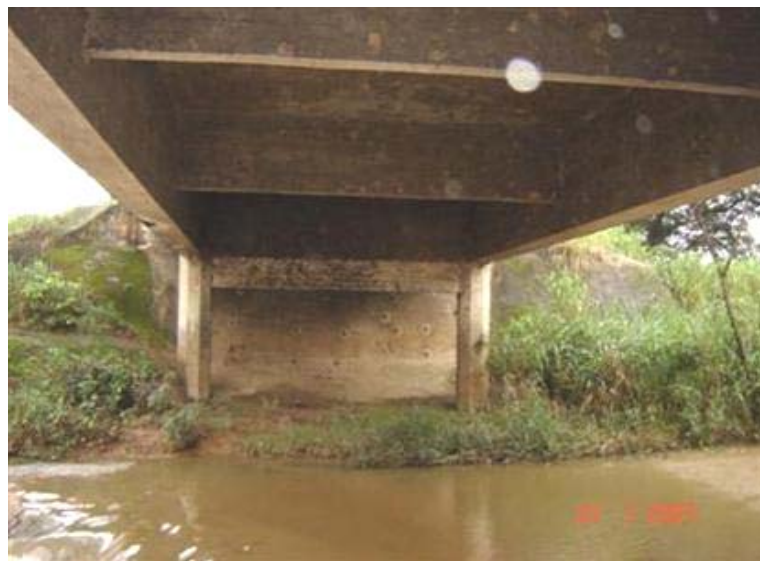
Condição geral de conservação : obra regular

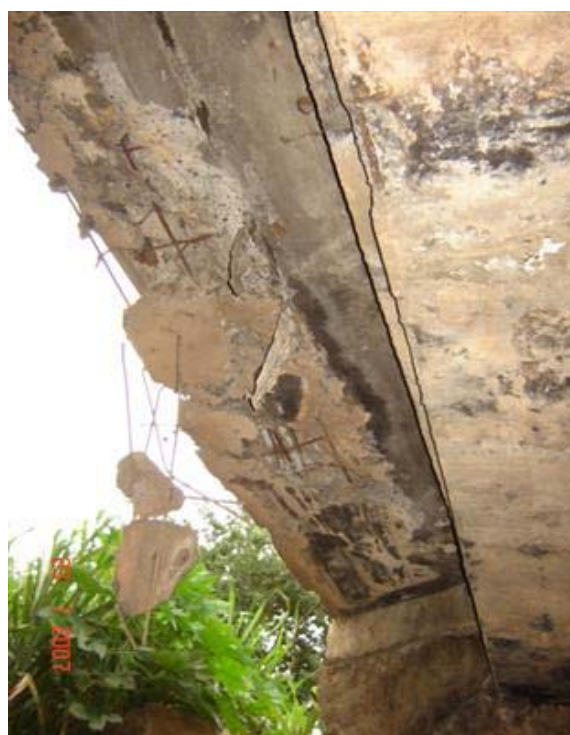
Obs: Trecho do balanço lateral rompido (encontro norte).

**FOTO 4:**  
Balanço Lateral Rompido

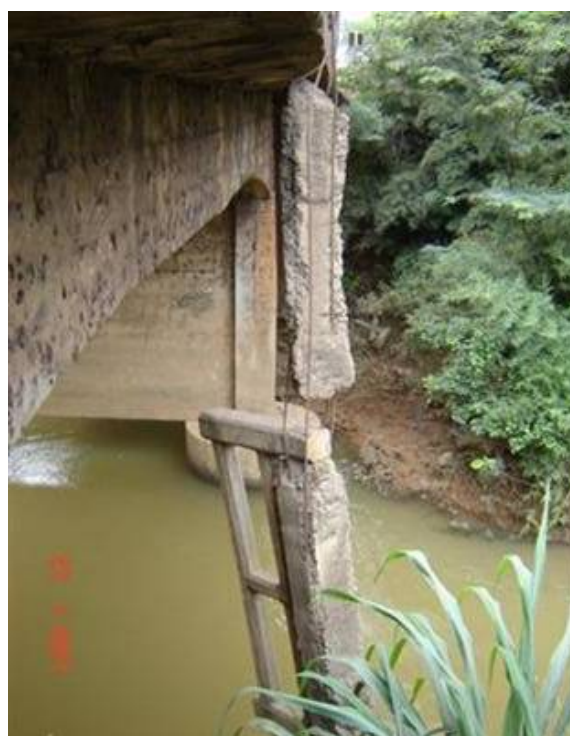
**FOTO 4:**  
Guarda - Corpo Rompido

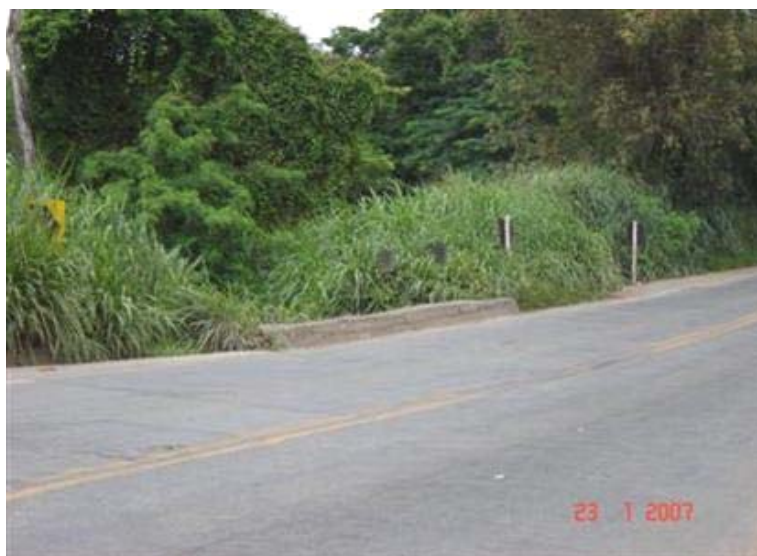
Obs: Obra estreita, pista afunila bruscamente.

**FOTO 2:**  
Guarda - Corpo Faltante

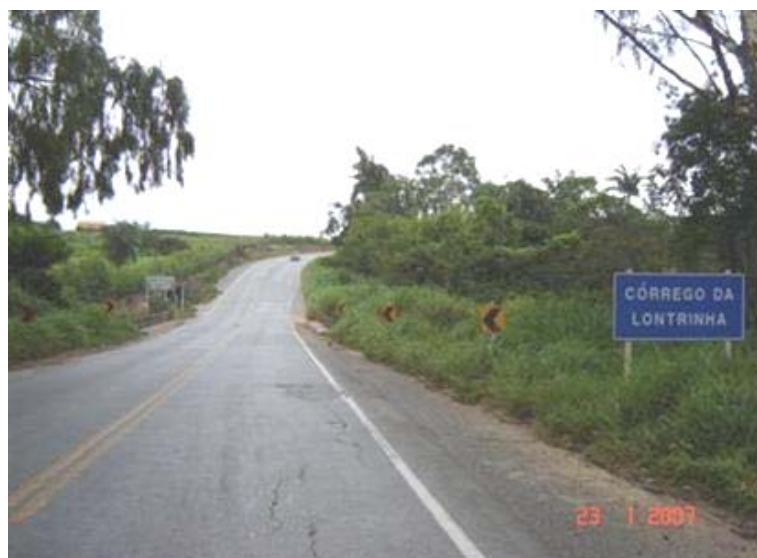
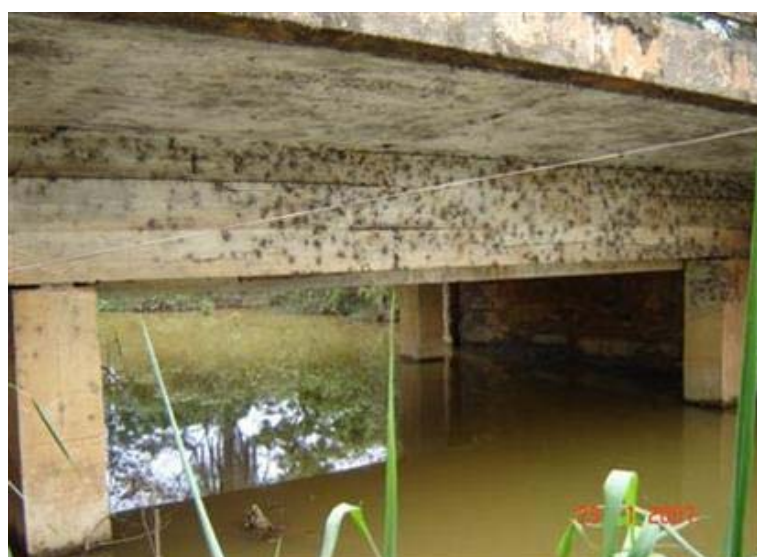
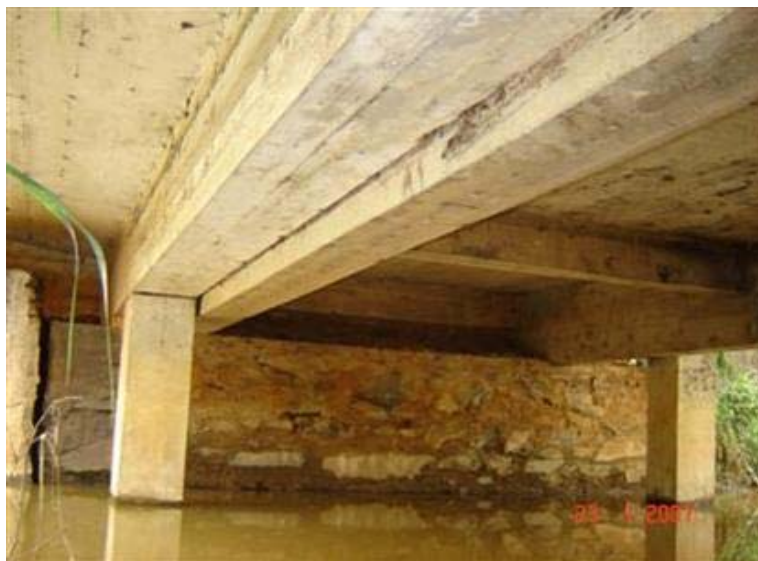
Obs: Erosão junto ao encontro sul.

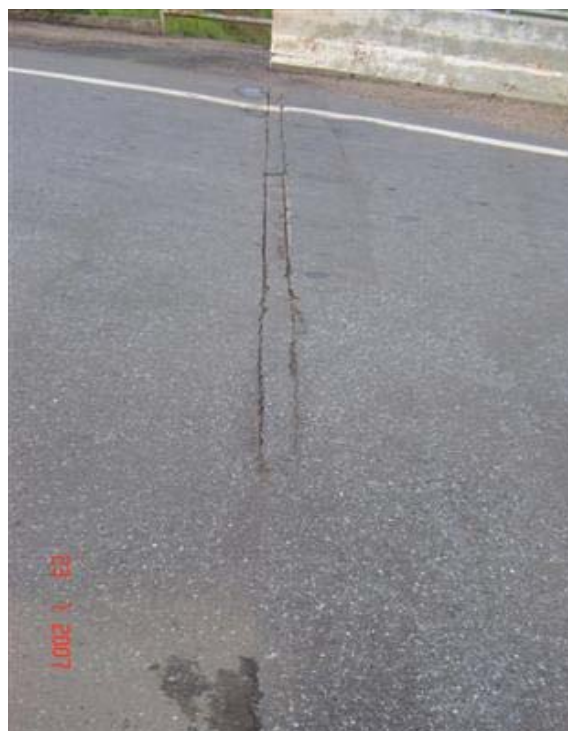
**FOTO 4:**  
Marcas da Cortina no Pav.

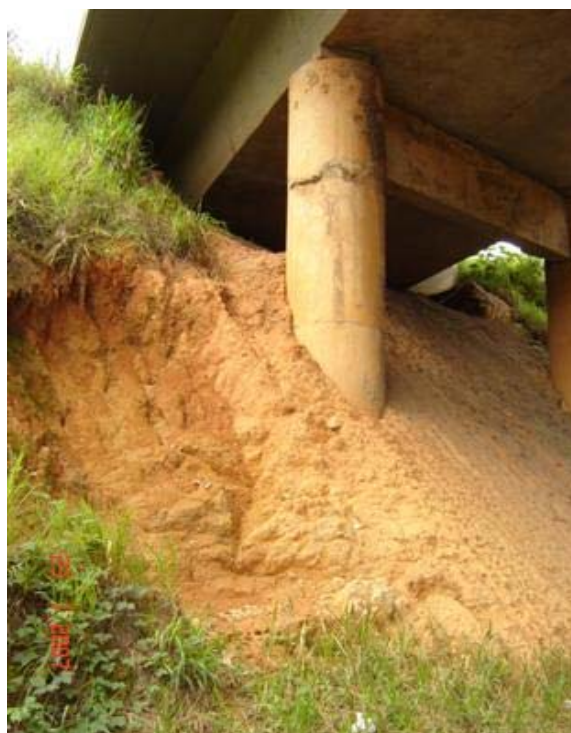
Obs: Ausência de proteção superficial de taludes com erosão.

**FOTO 4:**  
Erosão no Talude Norte

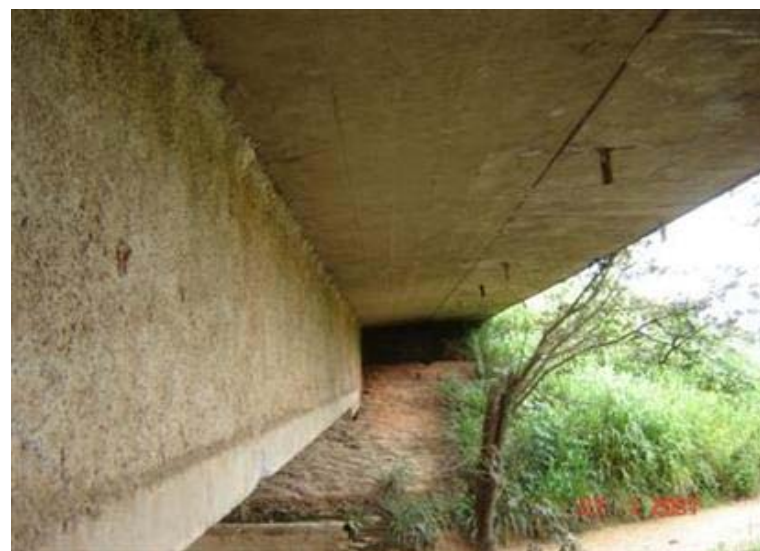
**FOTO 4:**  
Lateral da Longarina com  
Concreto Projetado

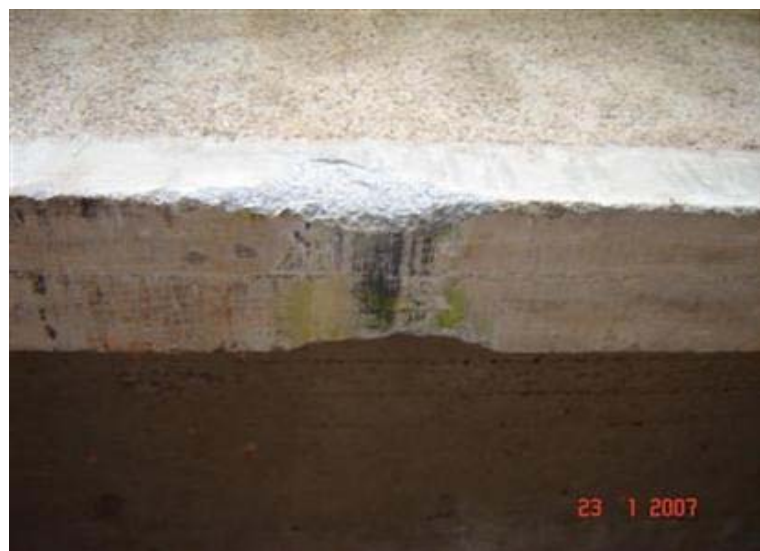
**FOTO 5:**  
Leve Marca de Impacto

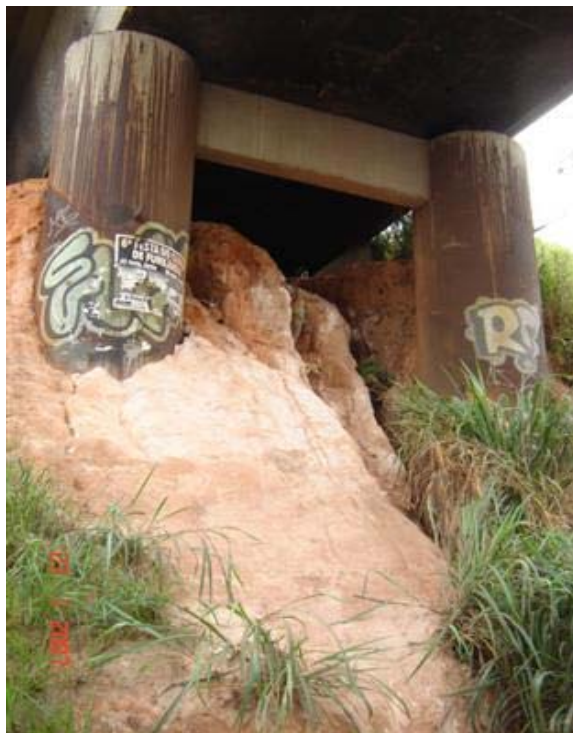
Obs: Passeio lateral em um dos lados com 2,00m. Erosão nos taludes dos encontros que se encontram desprotegidos.

**FOTOS 4 e 5:**  
Erosão nos Taludes Desprotegidos

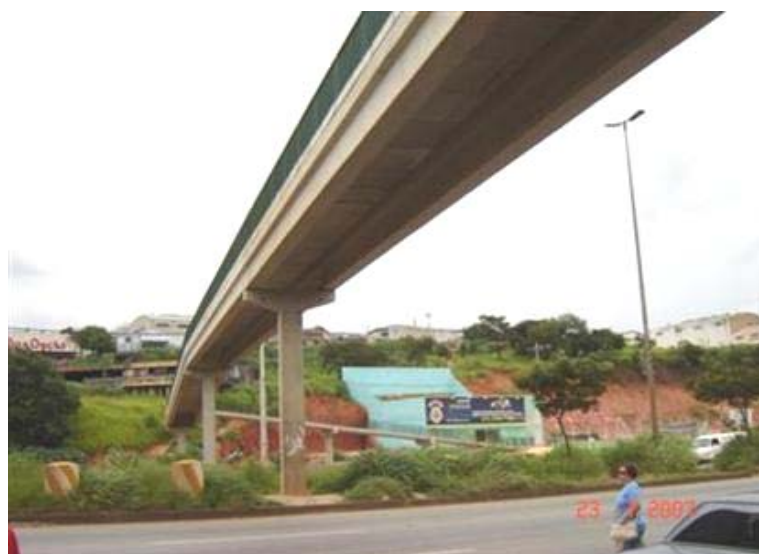
Obs: Vigas e lajes pré-moldadas de concreto. Falta tela de proteção na travessia da passarela e defesa sob a mesma.

**FOTO 4:**  
Vista Lateral Inferior

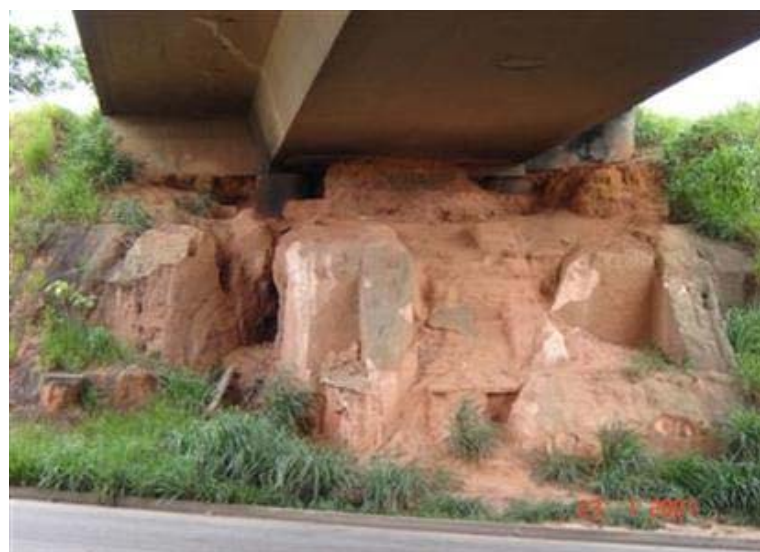
Obs: Taludes sem proteção superficial com erosão.

**FOTO 4:**  
Talude Leste com Erosão

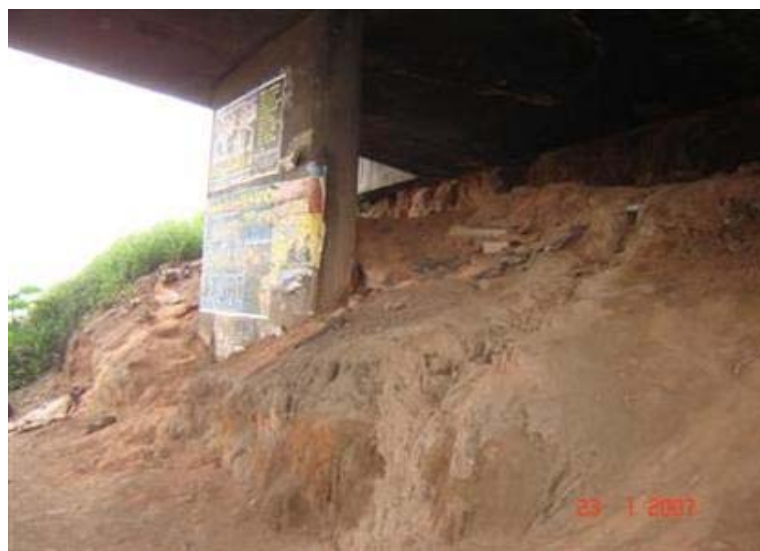
Obs: Marcas de impacto de veículos no tabuleiro, gabarito 5,30m. Erosão nos taludes de encontro. Passeio de 1,50m.

**FOTO 4:**  
Erosão no Talude de Encontro

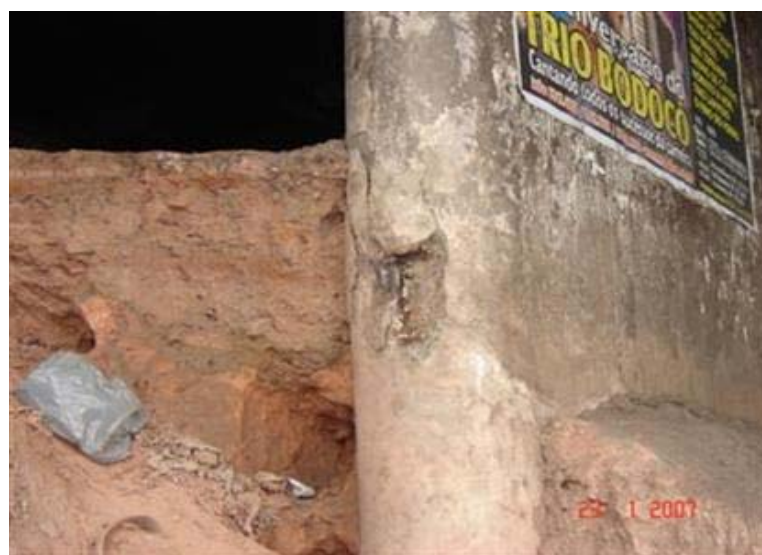
**FOTO 4:**  
Pilar c/ C.D. + A.E.O.
