Sistema Rodoviário Federal - Minas Gerais

PROJETO BR-381

Produto 3A
ESTUDOS DE ENGENHARIA I
CADASTRO DE OBRAS DE ARTE ESPECIAIS

Março / 2007

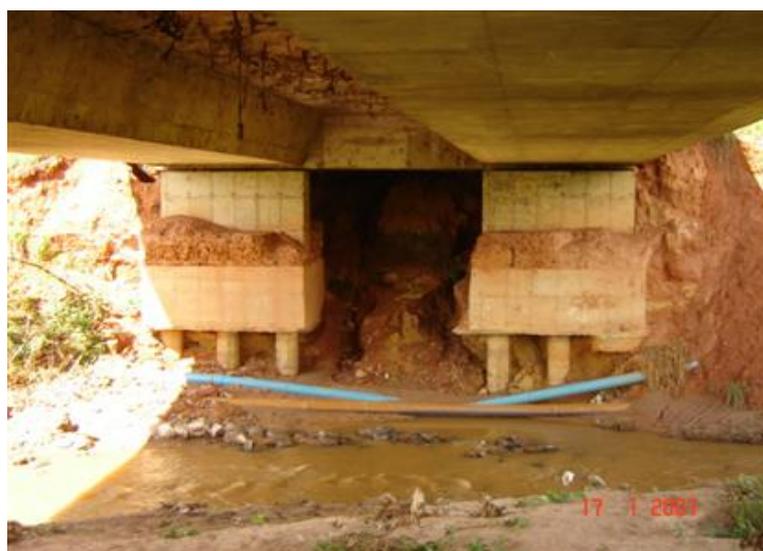
Obs: Talude do encontro sul com erosão. Terraplenos desprotegidos. Estacas desconfiadas.

FOTO 4:
Erosão no Talude Sul

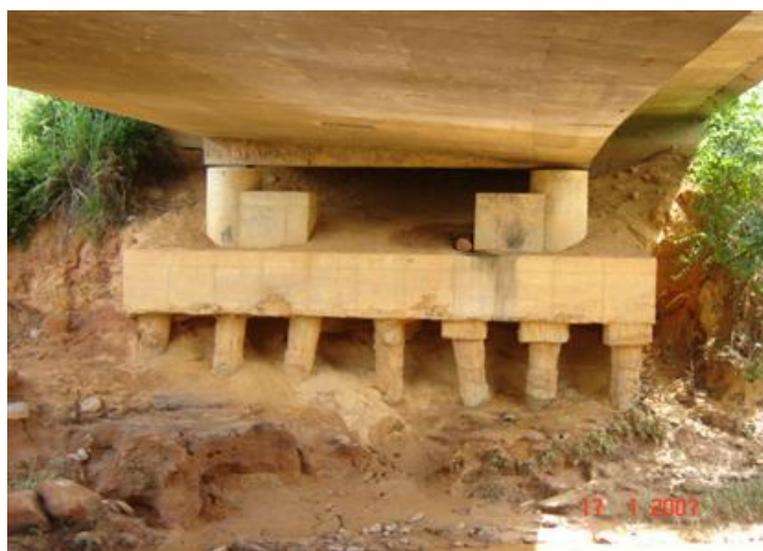
Obs: Talude do encontro norte com erosão e estacas desconfiadas no apoio. Obra em curva horizontal.

FOTO 4:
Estacas Desconfinadas

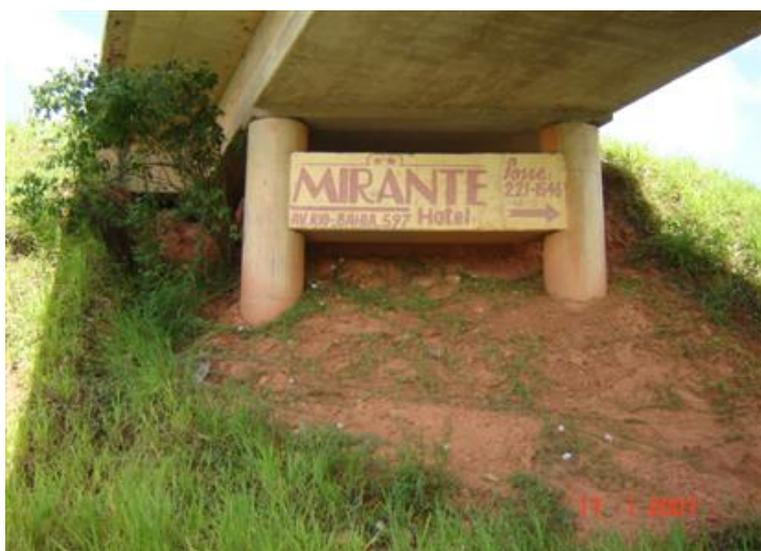
Obs: Talude dos encontros leste e oeste com erosão.

FOTO 4:
Erosão nos Taludes

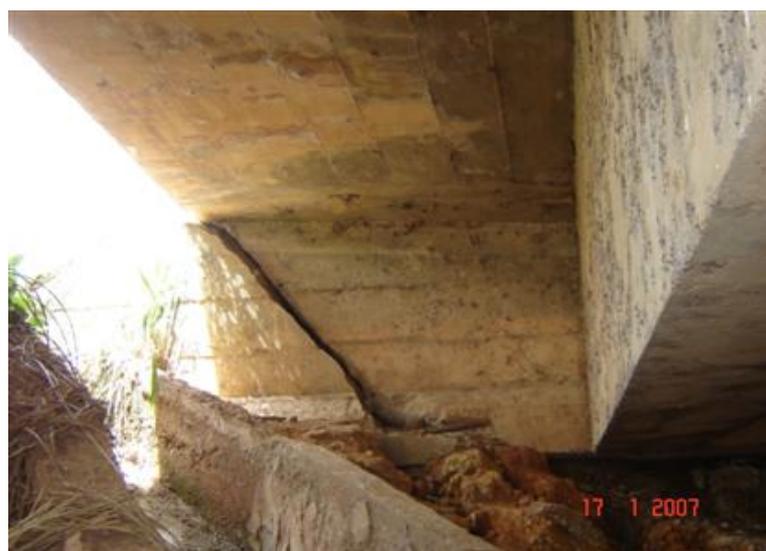
Obs: Rompimento em trecho da cortina no encontro norte.

FOTO 4:
Cortina Rompida (Enc. Norte)

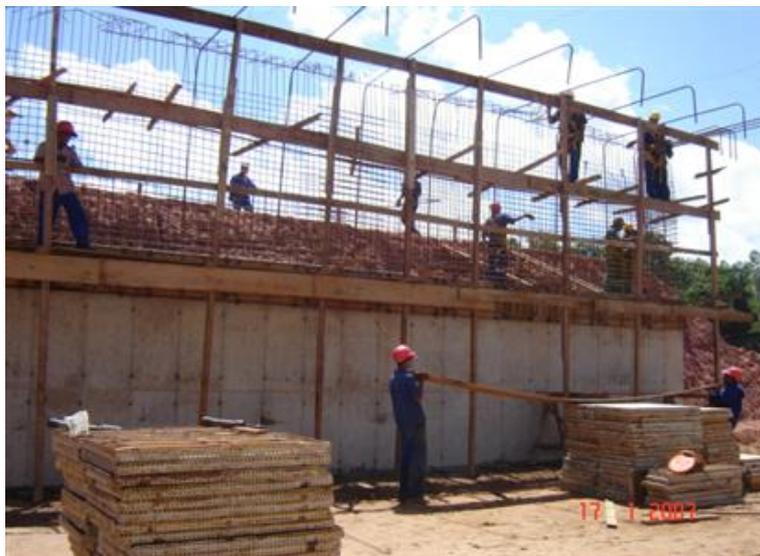
Obs: Obra em execução.

FOTO 3:
Armação do Muro de Encontro

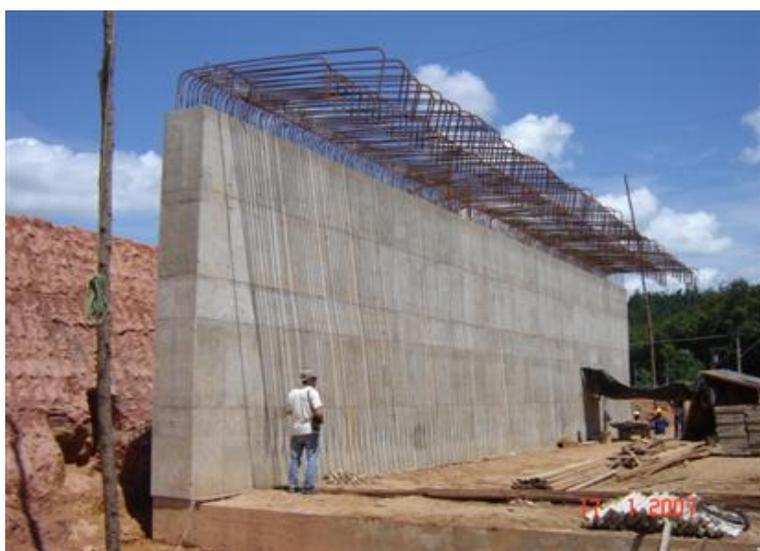
FOTO 4:
Encontro em Execução

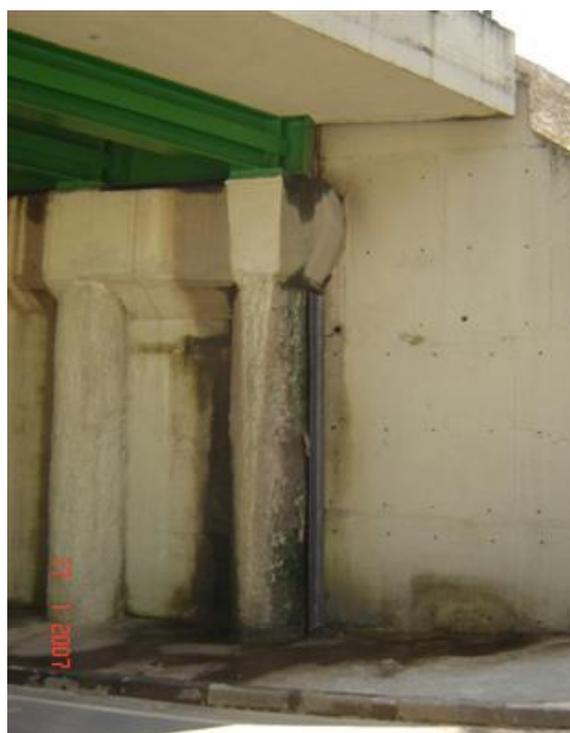
Obs: Viaduto esconso de estrutura mista.

FOTO 4:
Detalhe da Viga Metálica

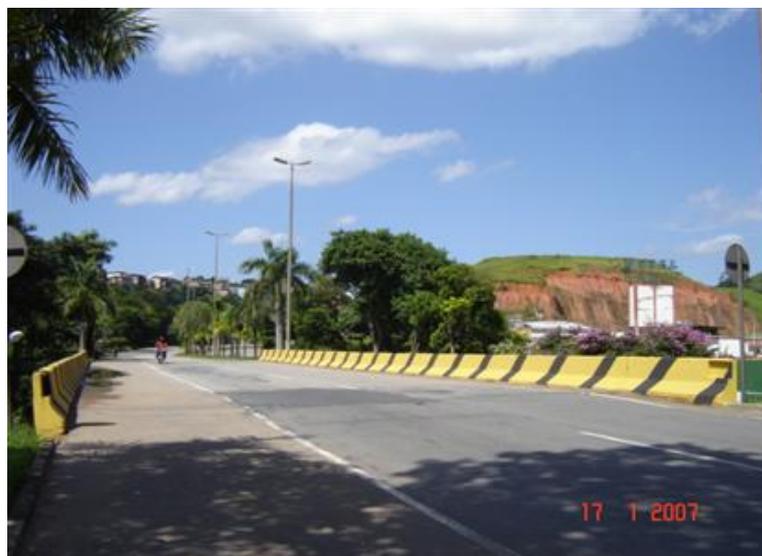
Obs: Terraplenos nos encontros parcialmente expostos.

FOTO 1:
Vista Superior da Obra

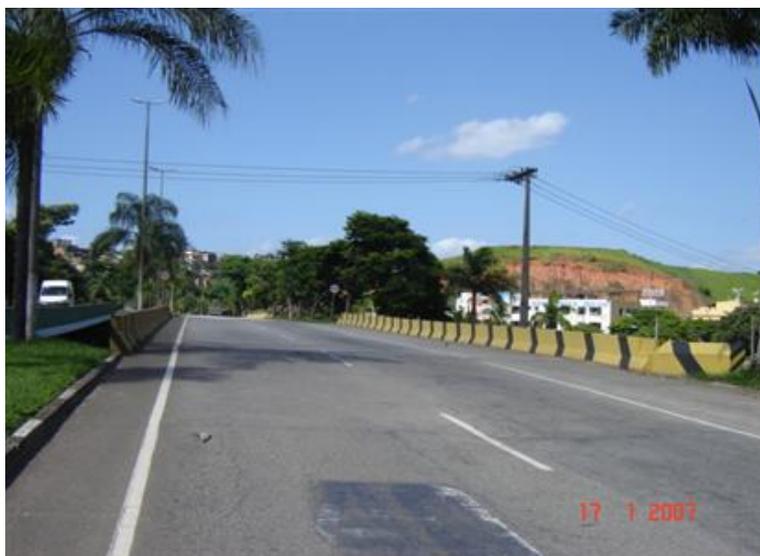
Obs: Terraplenos nos encontros parcialmente expostos. Erosão junto a cabeceira do encontro norte.

FOTO 1:
Vista Superior da Obra

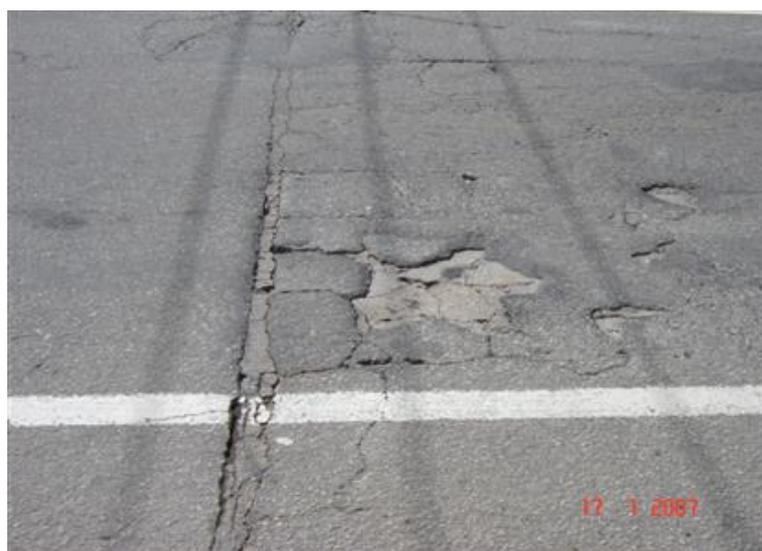
FOTO 4:
Pav. do Encontro Desgastado

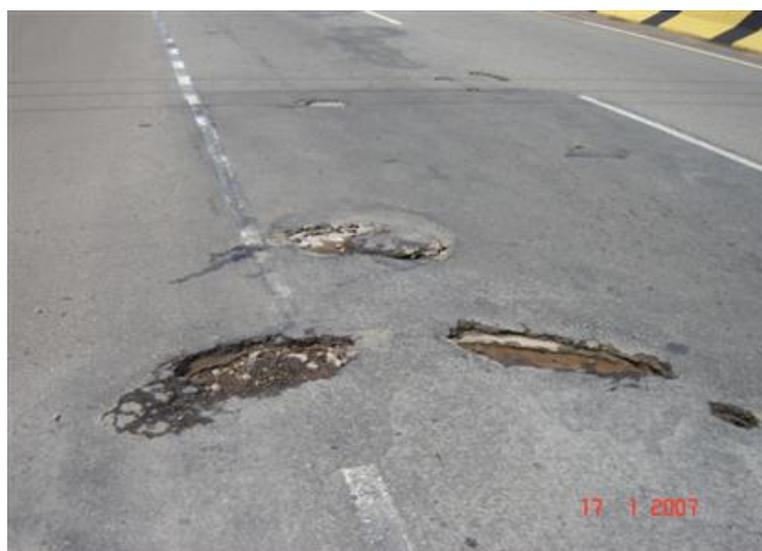
FOTO 4:
Pavimento com Buracos

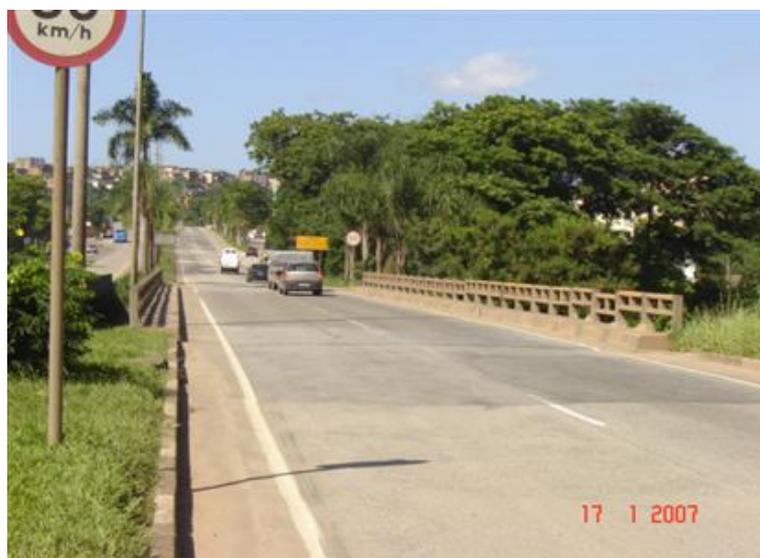
Obs: Erosão no talude de encontro norte.

FOTO 1:
Vista Superior da Obra

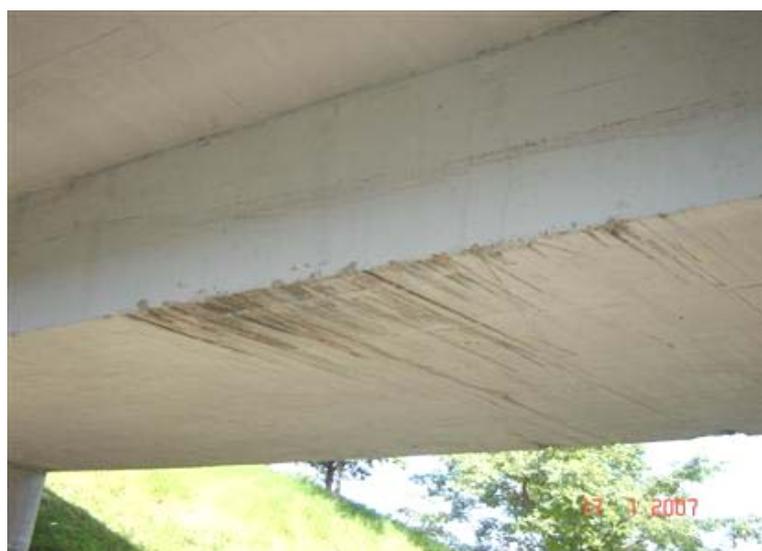
Obs: Gabarito vertical 4,15m (sinalizado), com marcas de impacto no tabuleiro.

FOTO 4:
Marca de Impacto no Tabuleiro

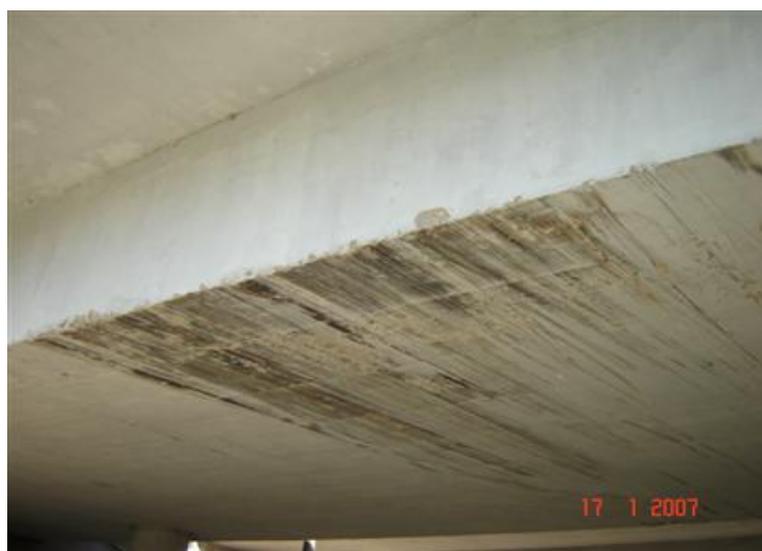
Obs: Gabarito vertical 4,00m (sinalizado), com marcas de impacto no tabuleiro.

FOTO 4:
Marca de Impacto no Tabuleiro

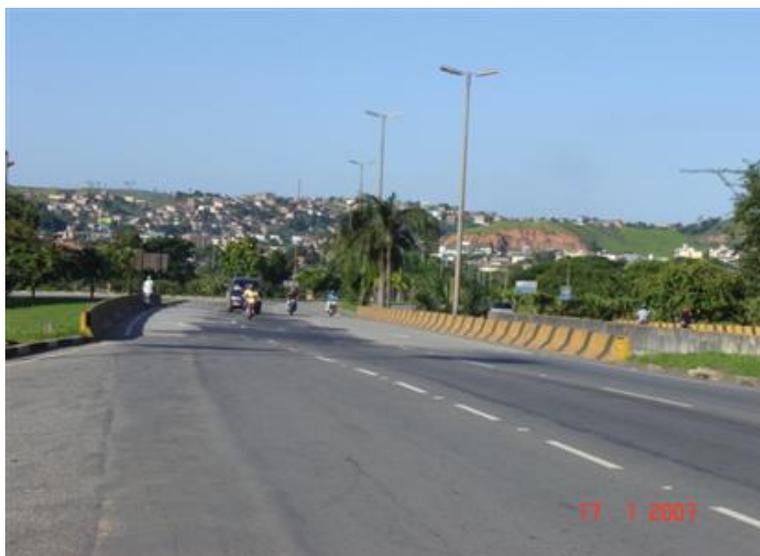
Obs: Afundamento do talude no encontro norte.

FOTO 1:
Vista Superior da Obra

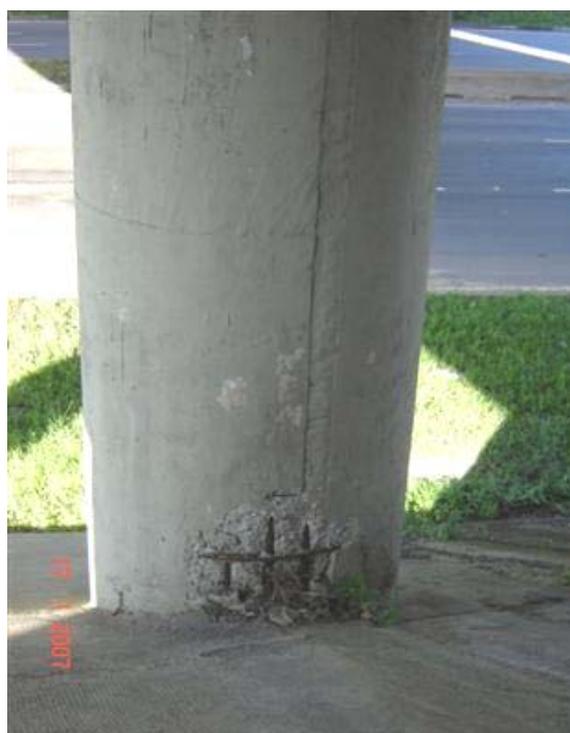
FOTO 4:
Pilar c/ C.D. + A.E.O.

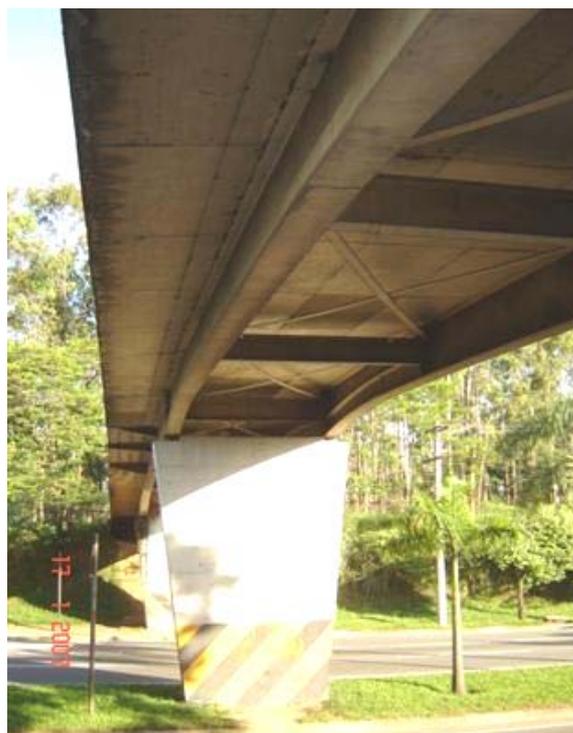
Obs: Obra em estrutura mista. Guarda-corpos oxidados. Acessos em nível ambos os lados.

FOTO 4:
Tabuleiro Estrutura Mista

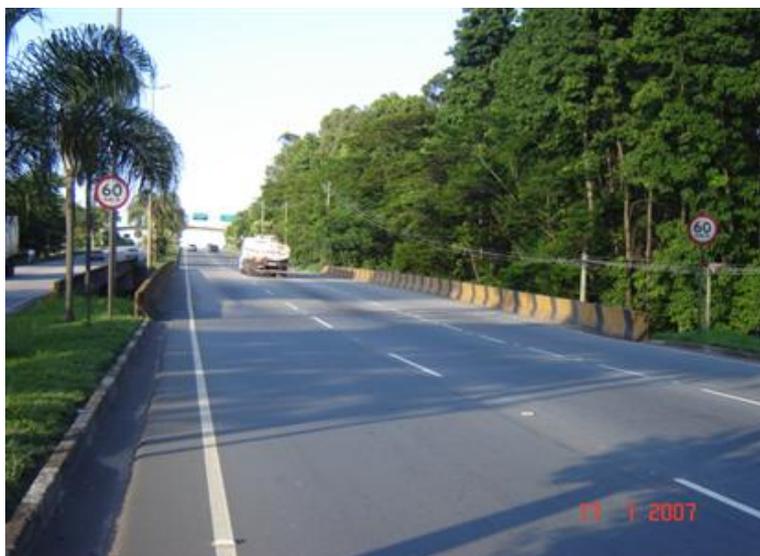
Obs: Erosão na cabeceira do encontro norte.

FOTO 1:
Vista Superior da Obra

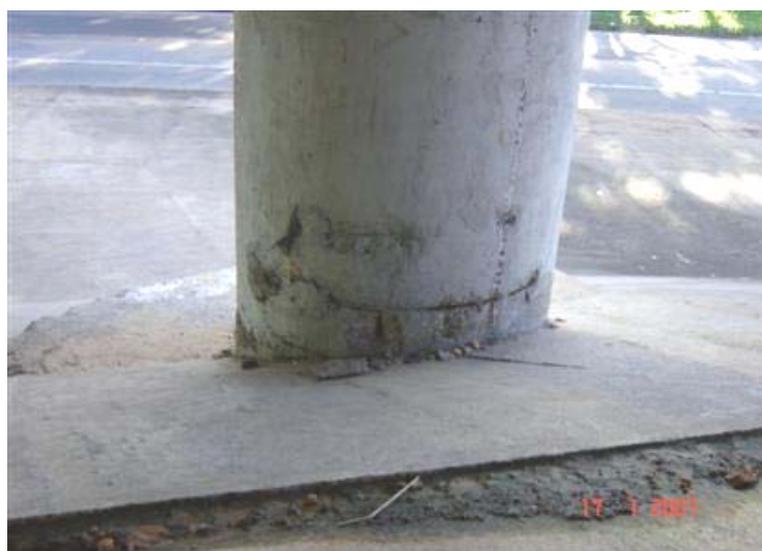
FOTO 4:
Pilar c/ Concreto Disgregado

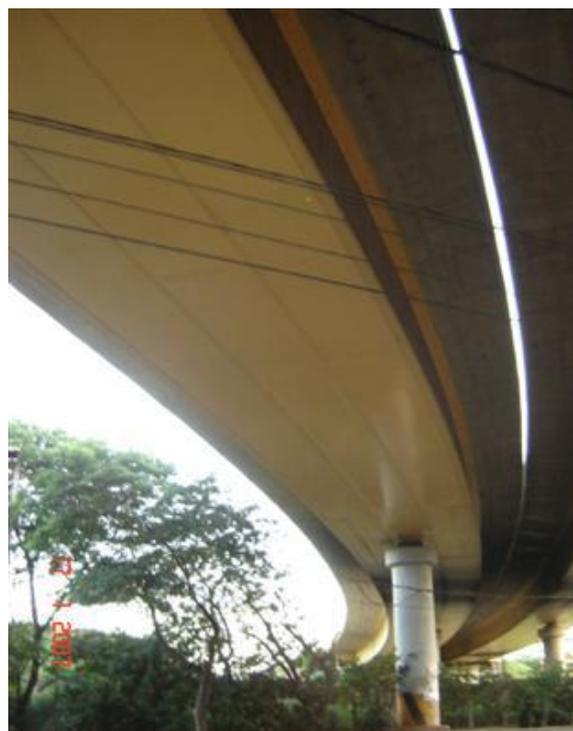
FOTO 4:
Caixão em Estrutura Mista

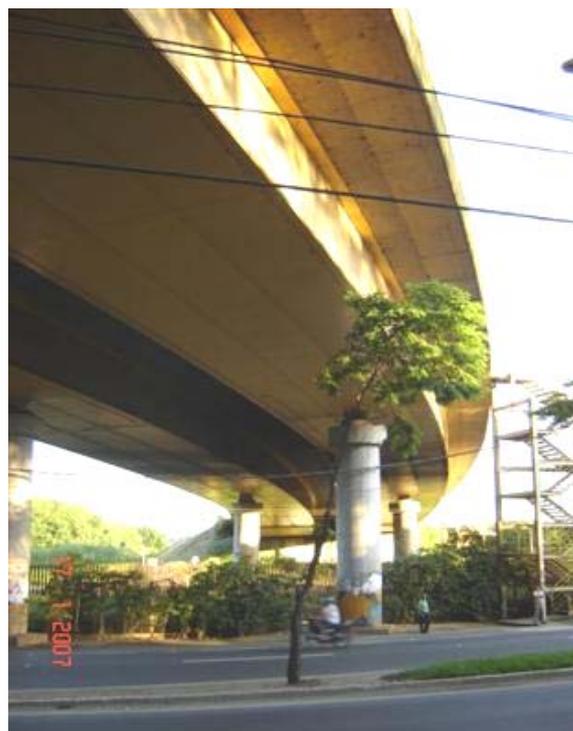
FOTO 4:
Caixão em Estrutura Mista

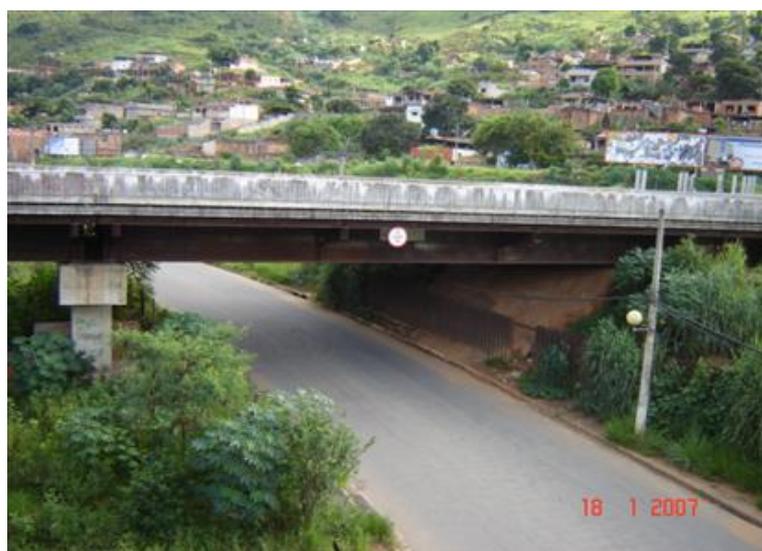
FOTO 4:
Via sob a Ponte

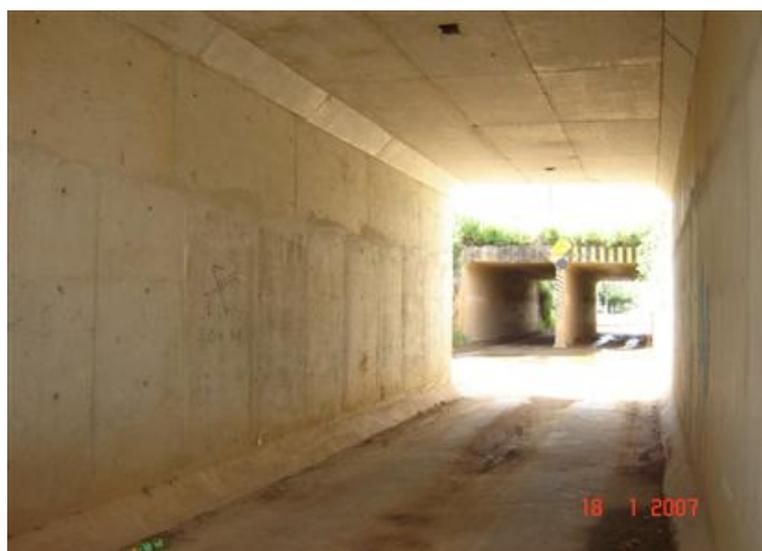
FOTO 4:
Interior da outra Célula

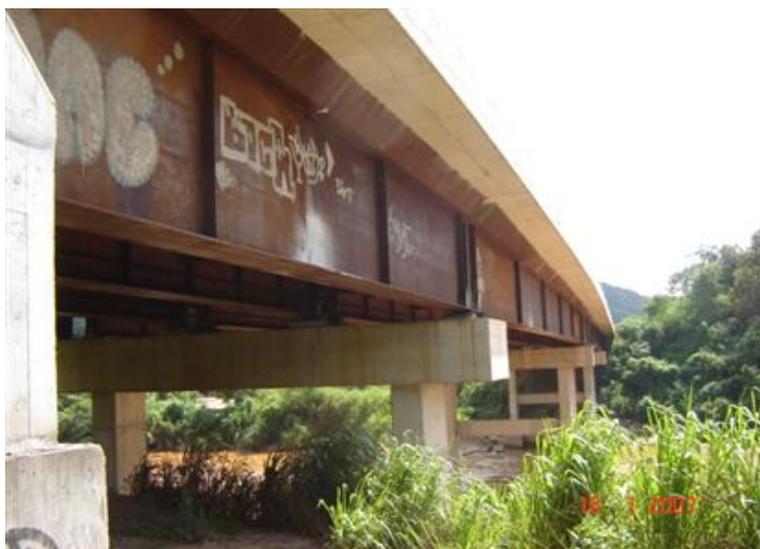
FOTO 4:
Detalhe da Longarina Metálica

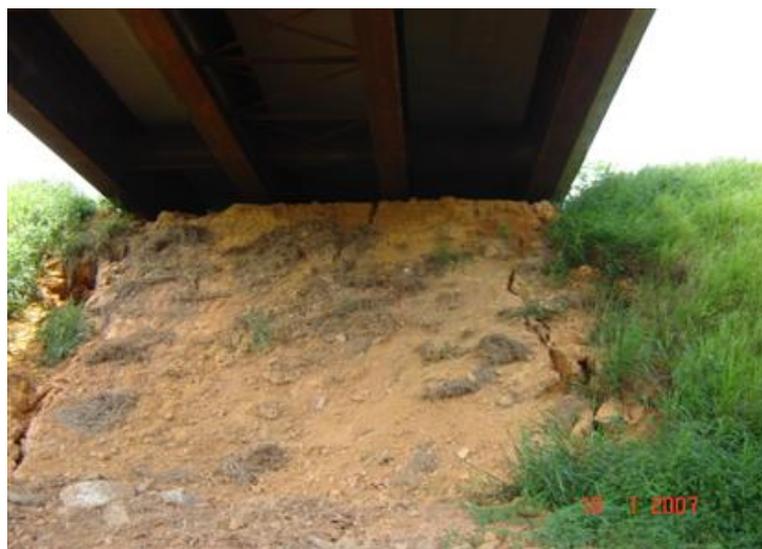
Obs: Obra em estrutura mista. Traçado horizontal curvo no encontro norte e retilíneo no sul. Ponte s/ Rio Piracicaba.

FOTO 4:
Talude Oeste Desprotegido

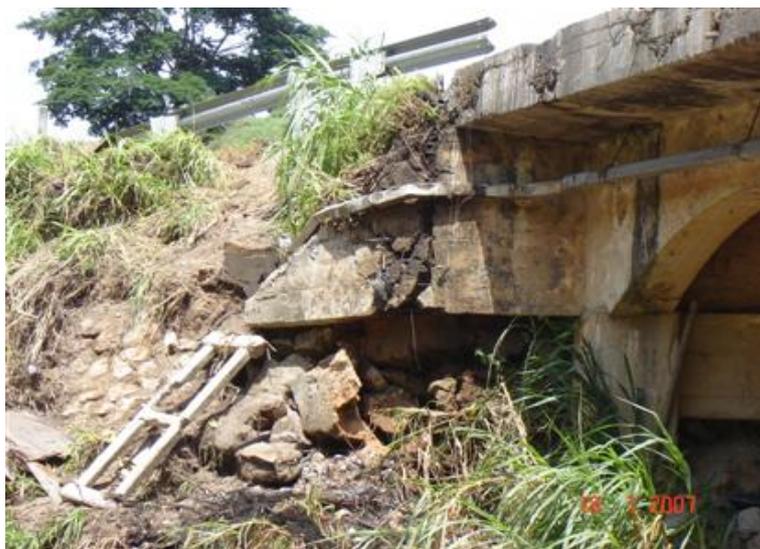
Obs: Obra necessita de alargamento urgente (vários indícios de colisões). Muro de ala rompido por choque de veículo.

FOTO 4:
Ala Rompida por Colisão

Condição geral de conservação : obra em estado ruim (ponte estreita após curva + colisões na estrutura)

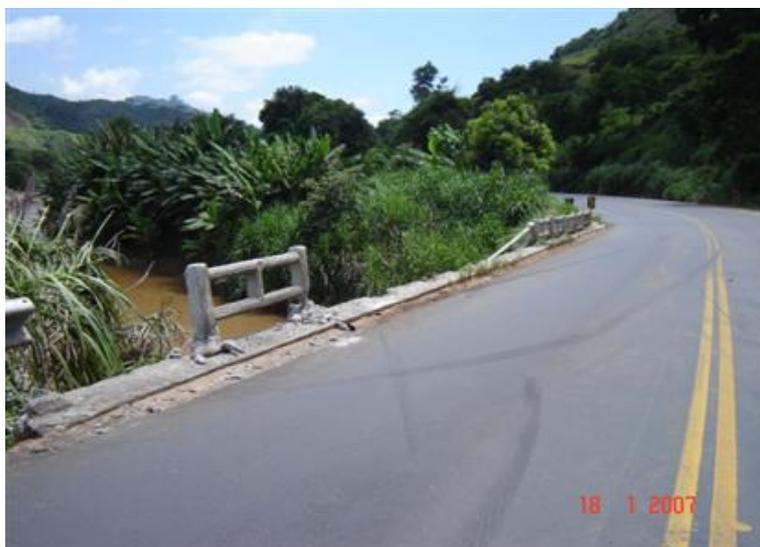
FOTO 5:
G. Corpo Rompido por Colisão

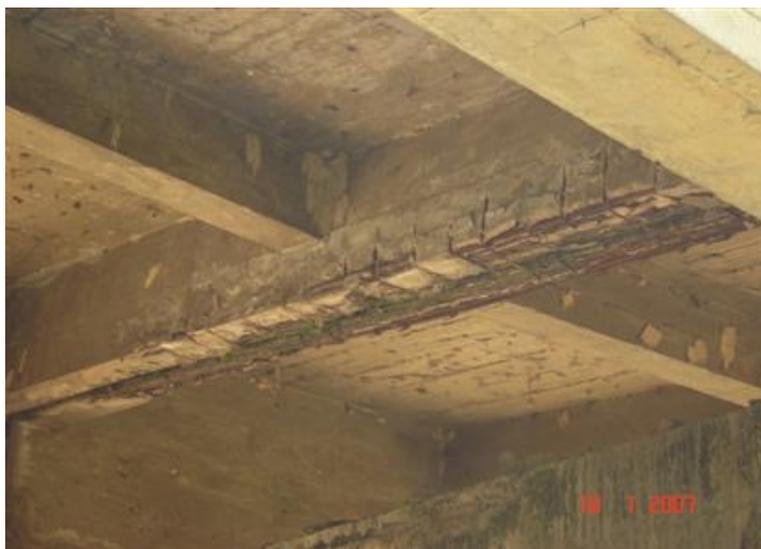
FOTO 4:
Transversina c/ C.D. + A.E.O.

Condição geral de conservação : obra em estado ruim (ponte estreita em curva + anomalias na super)

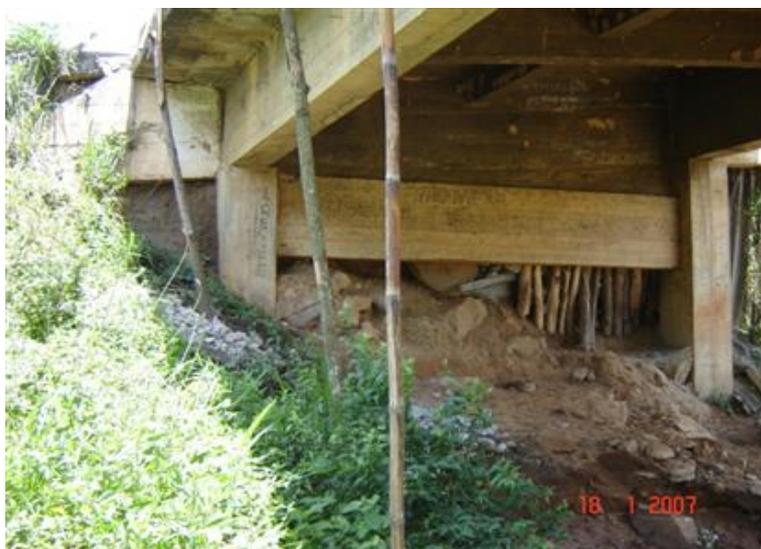
Obs: Obra necessita de alargamento urgente (vários indícios de colisões). Obra em curva. Terraplenos desprotegidos.

FOTO 5:
Terrapleno Desprotegido

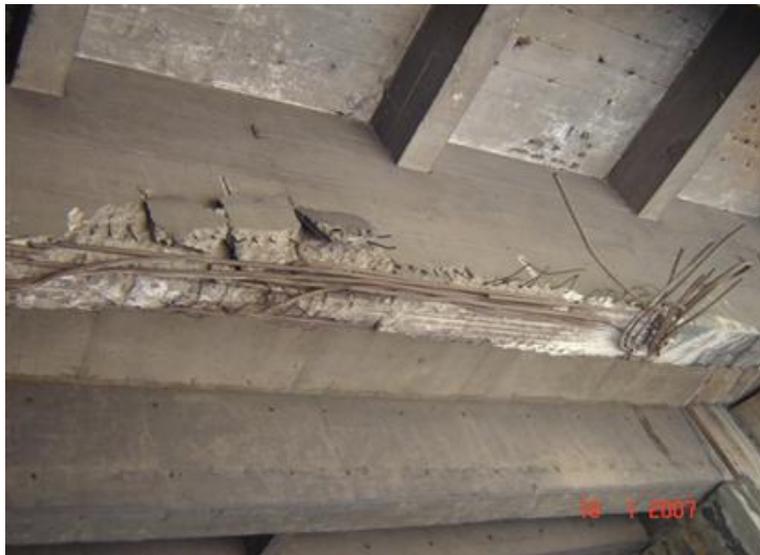
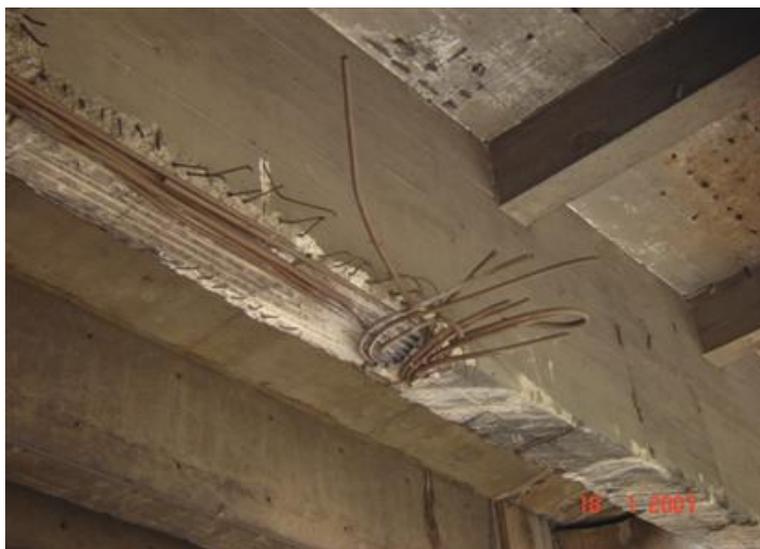
Obs: Obra composta por 4 tabuleiros distintos. Barras da longarina se encontram rompidas devido a choque de veículos. Gabarito vertical de 4,85m sem sinalização. Ala em pedra no encontro leste se encontra rompida.

FOTO 3:
Longarina c/ Barras Rompidas

FOTO 4:
Idem Anterior

Condição geral de conservação : obra em estado ruim (longarina com barras rompidas e ala rompida)

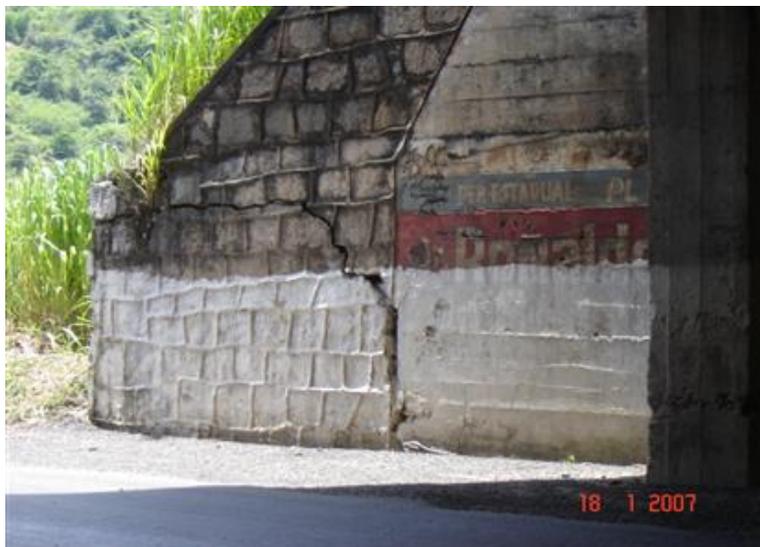
FOTO 5:
Ala de Pedra Rompida

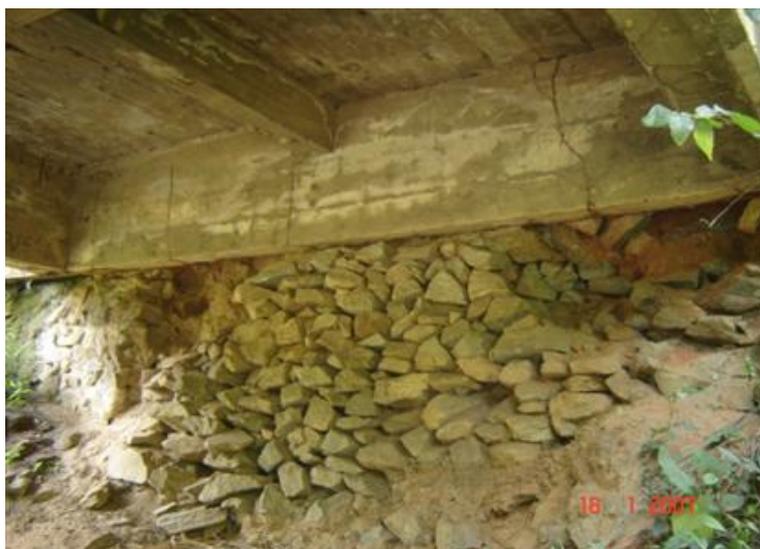
FOTO 4:
Encontro Sul Protegido

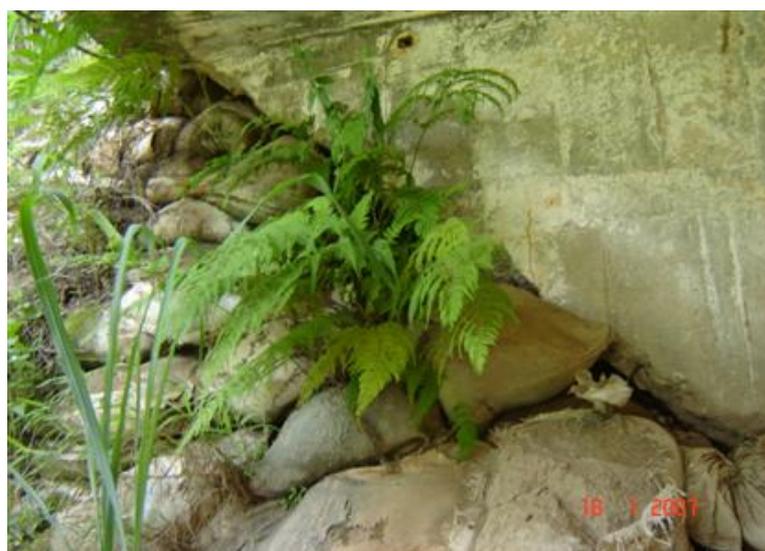
Obs: Alas laterais rompidas no encontro sul. Erosão no talude encontro sul protegidos com sacos de areia.

FOTO 4:
Erosão na Proteção c/ Sacos

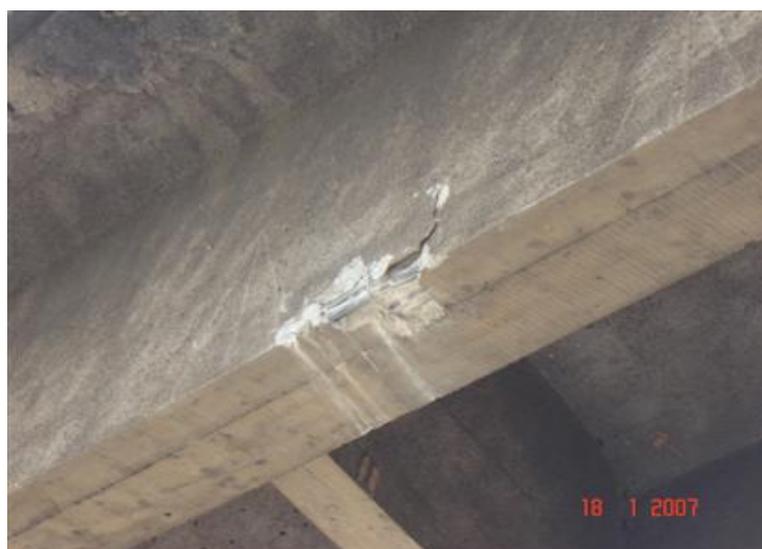
Obs: Impacto em vigas longarinas formando trecho com concreto disgregado e armadura exposta. Não existe sinalização.

FOTO 4:
Marca de Impacto Longarina

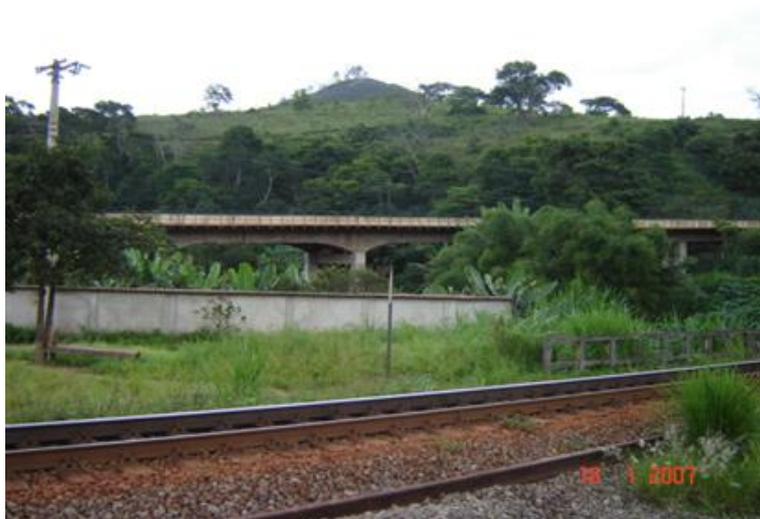
Obs: Passeio em estrutura metálica acoplado a obra na longarina face leste. Aparelhos de apoio em pêndulo.

FOTO 4:
Vista Lateral Inferior

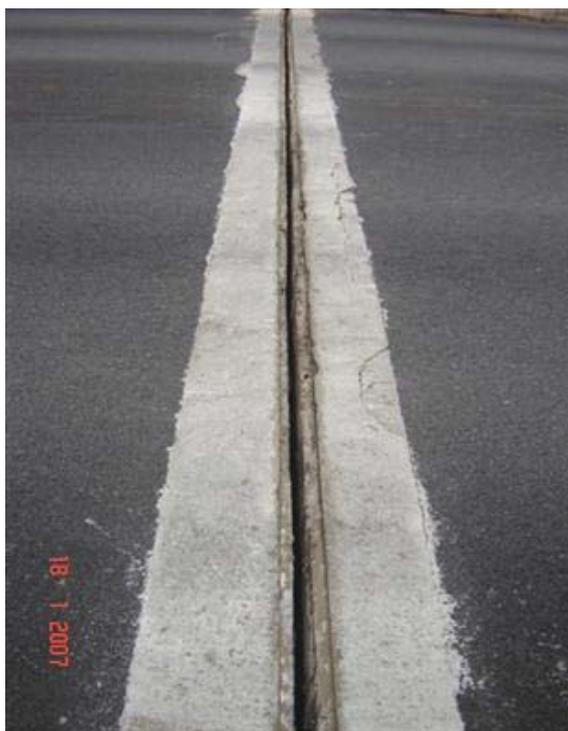
FOTO 4:
Detalhe da Junta de Dilatação

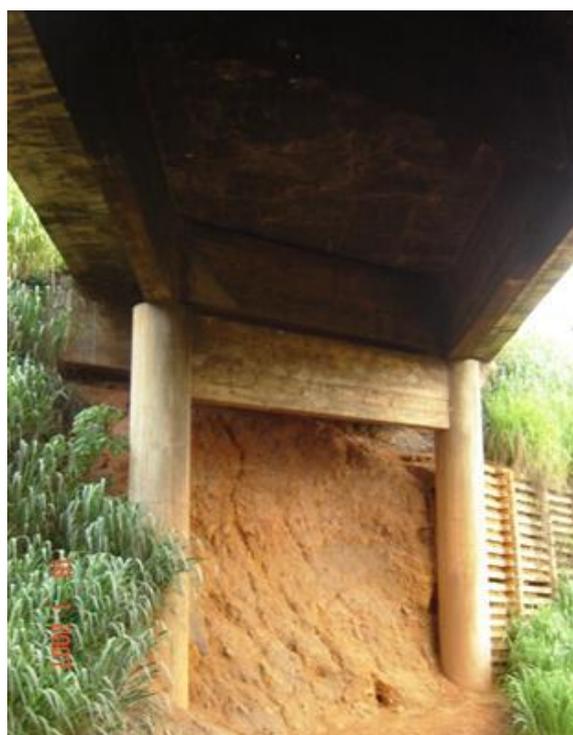
FOTO 4:
Talude de Encontro

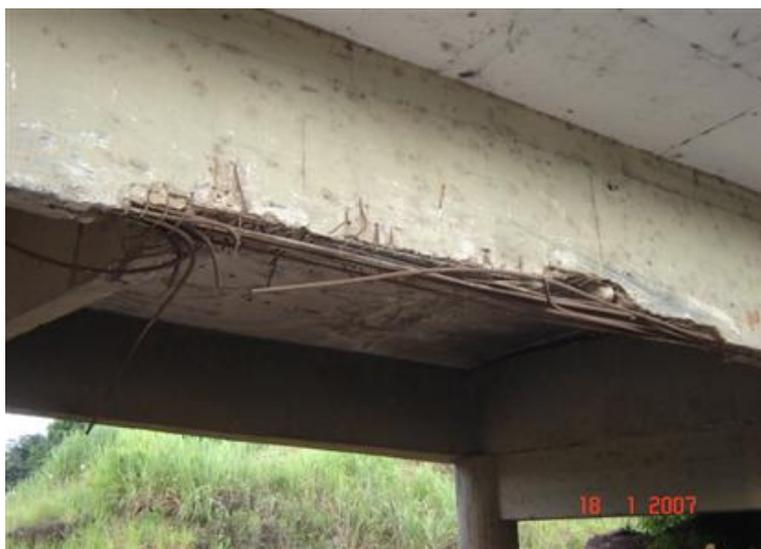
Obs: Viaduto em curva. Viga Longarina junto ao encontro sul com marcas de impacto e armadura rompida.
Gabarito vertical 4,20m sinalizado.

FOTO 4:
Armadura Rompida Longarina

Condição geral de conservação : obra ruim (impacto de veículos romperam ferro principal da longarina)

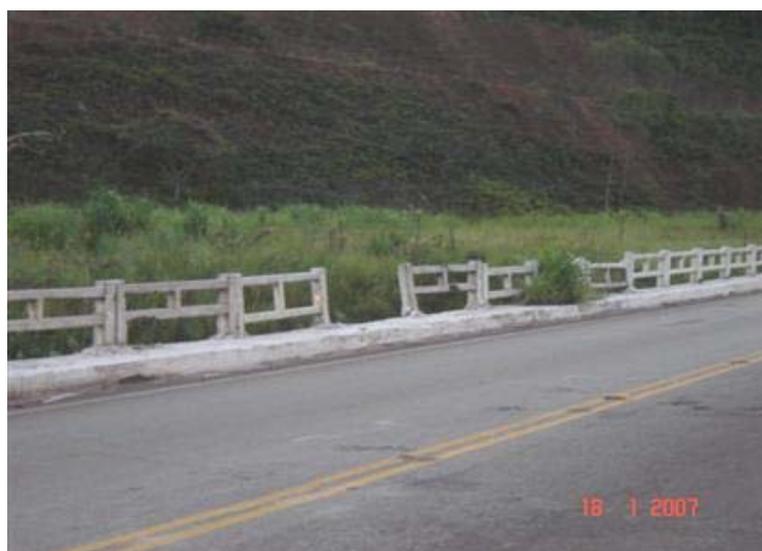
Obs: Viaduto esconso em rampa. Ausência de defesa para os pilares sob a obra.

FOTO 4:
Guarda-Corpo Faltante

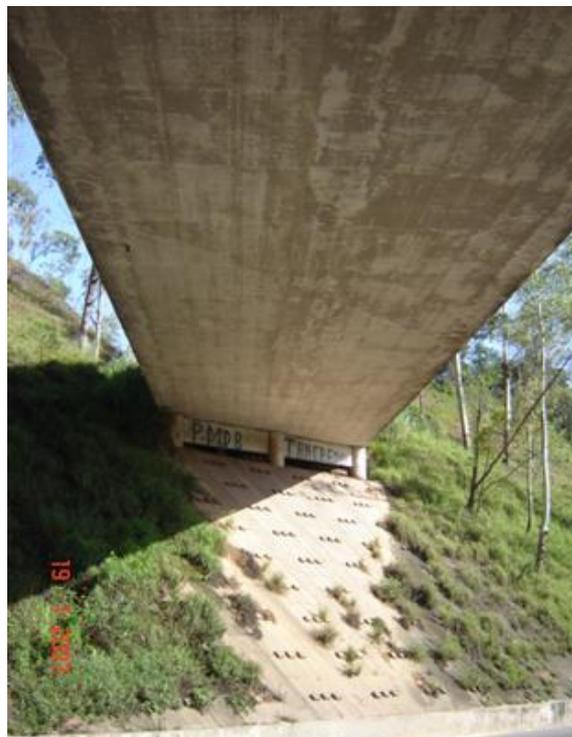
FOTO 4:
Terrapleno x Pav. Rígido

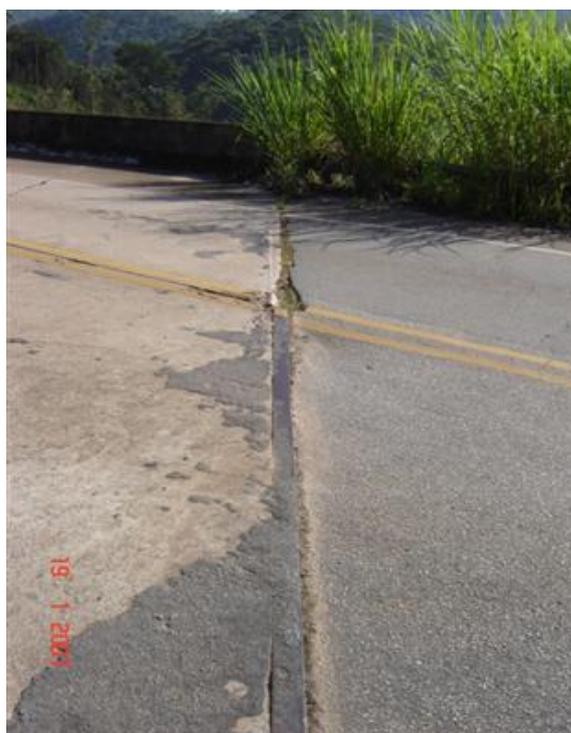
Condição geral de conservação : obra regular

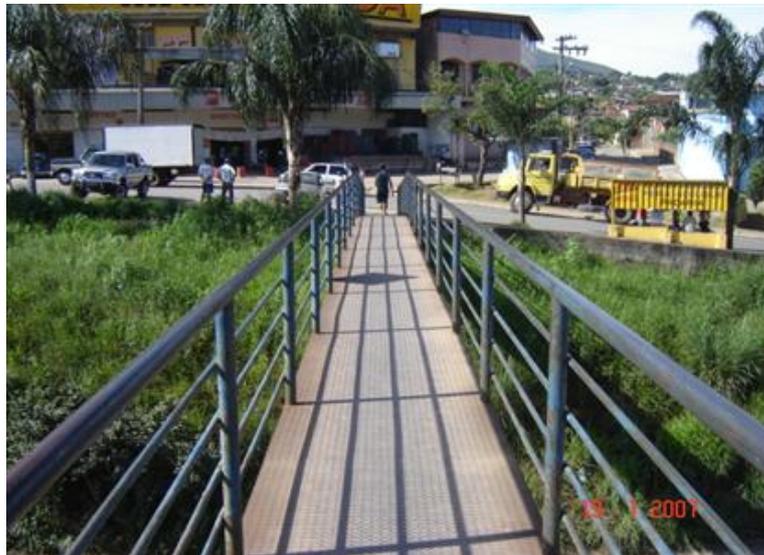
FOTO 2:
Vista Lateral da Obra

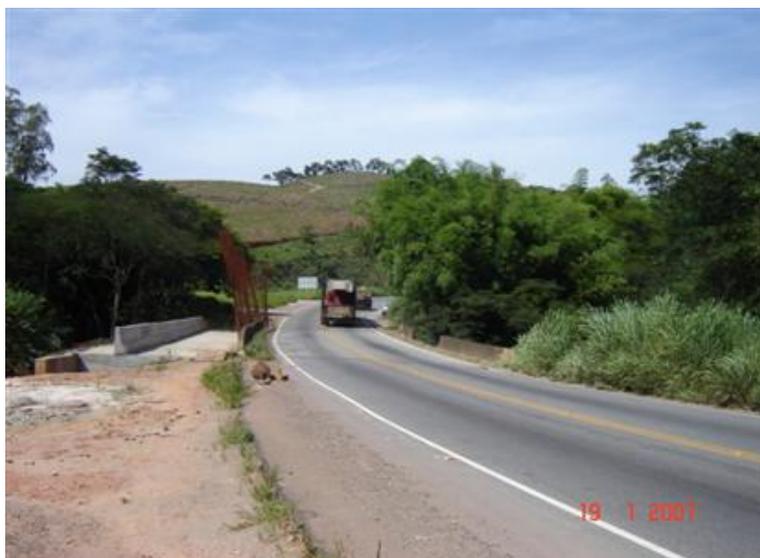
FOTO 2:
Vista Lateral da Obra

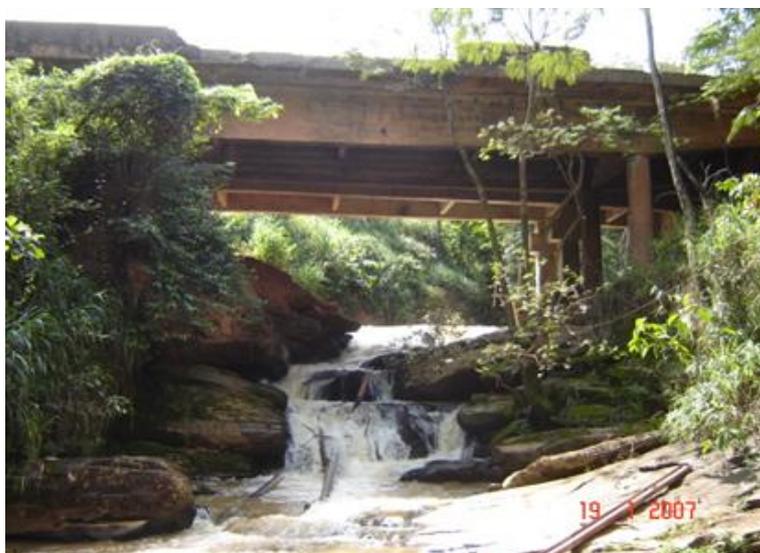
FOTO 3:
Vista Inferior da Obra
Nota-se Alargamento ao Lado

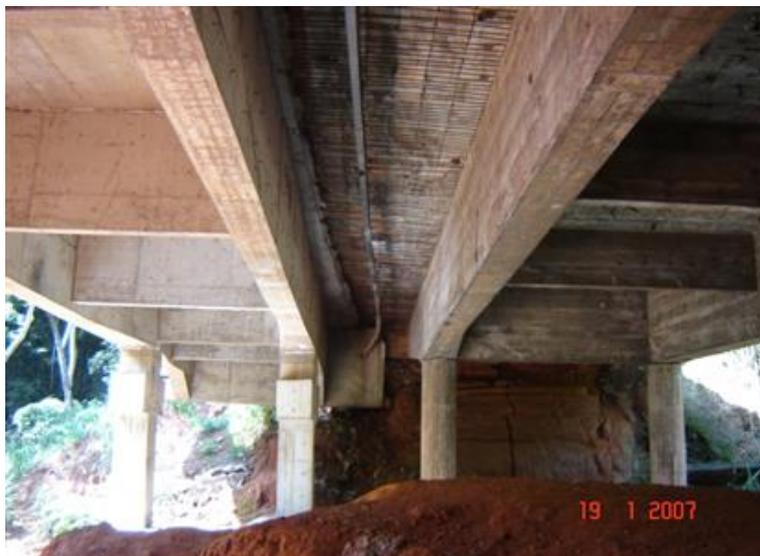
FOTO 4:
Vista Lateral do Alargamento

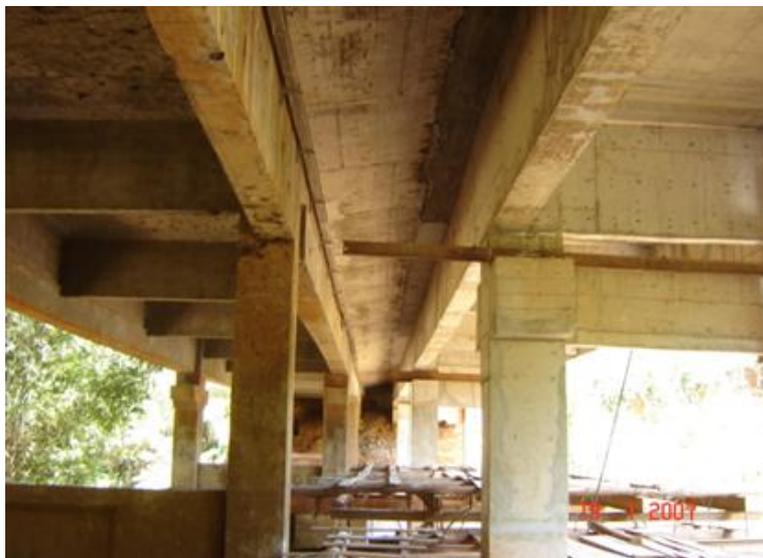
FOTO 4:
Tabuleiro Novo e Original

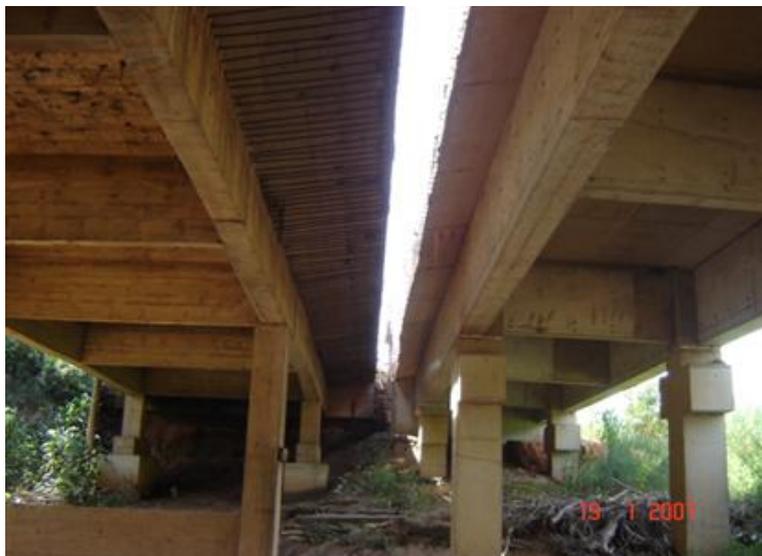
Obs: Obra em processo de implantação de uma ponte nova unida a antiga para efeito de alargamento de pista. Obra inacabada. Erosão na cabeceira do encontro sul.

FOTO 4:
Erosão na Cabeceira Sul

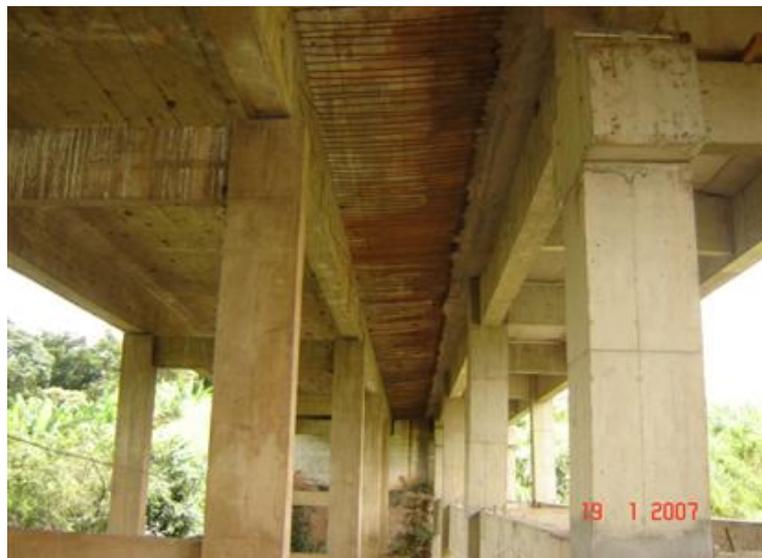
FOTO 4:
Passeio Deteriorado

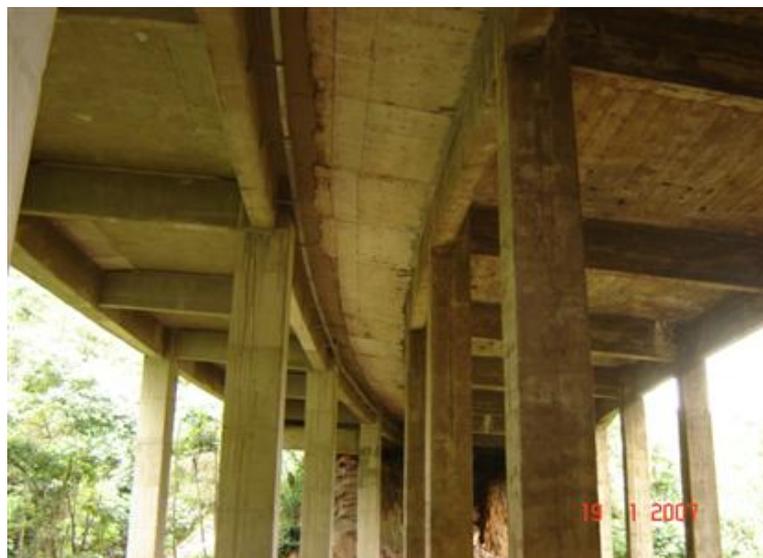
FOTO 3:
Vista Inferior da Obra

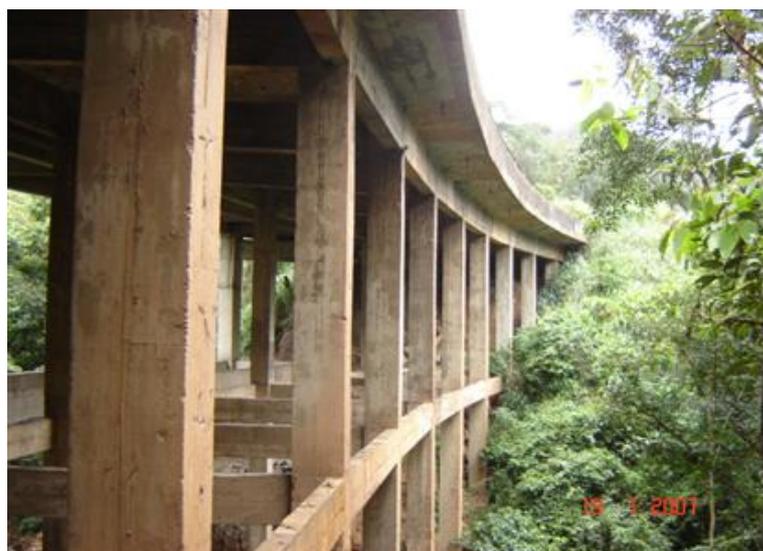
FOTO 4:
Vista Lateral Inferior

Condição geral de conservação : obra regular

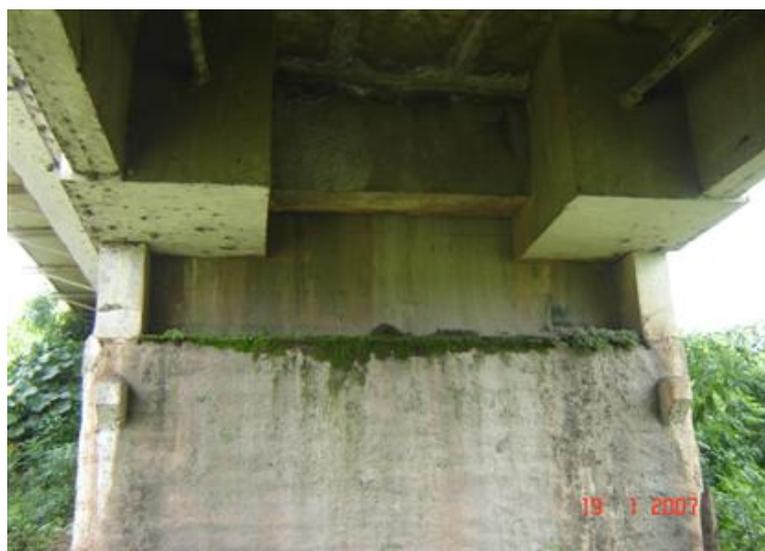
Obs: Obra reforçada com protensão externa. Passeios laterais em estrutura metálica fixados no tabuleiro.

FOTO 4:
Ancoragem da Protensão
