Sistema Rodoviário Federal - Minas Gerais

PROJETO BR-381

Produto 3A
ESTUDOS DE ENGENHARIA I
CADASTRO DE OBRAS DE ARTE ESPECIAIS

Março / 2007

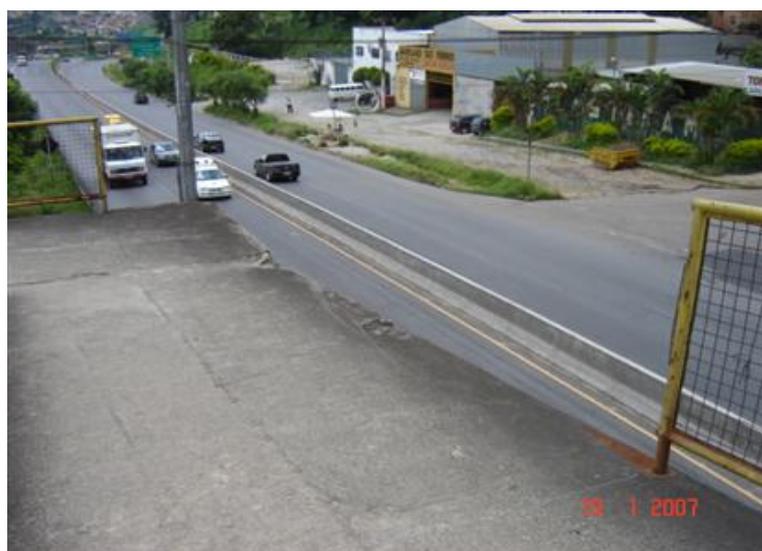
Obs: Módulos dos guarda-corpos oxidados com alguns trechos faltantes. Acessos em rampas laterais.

FOTO 4:
Guarda-Corpo Faltante
