PESQUISAS E ESTUDOS DE VIABILIDADE DE PPP

Sistema Rodoviário Federal Minas Gerais, Goiás e Distrito Federal

Produto 3A
ESTUDOS DE ENGENHARIA I - CADASTRO DE SINALIZAÇÃO

Março / 2007

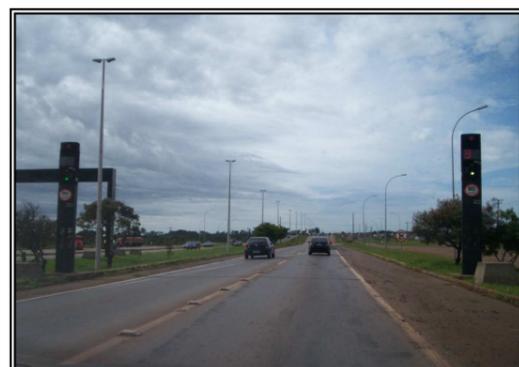
Fiscalização eletrônica de velocidade (60 km/h)

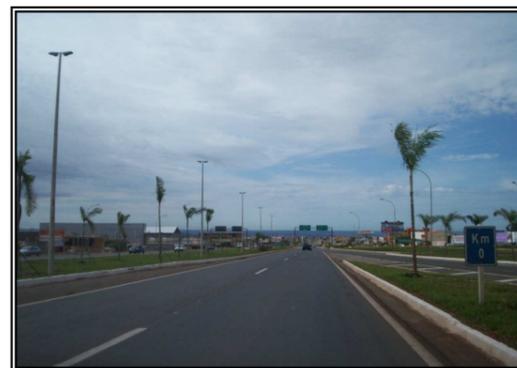
Início do trecho no Estado de Goiás, com pista dupla e duas faixas por sentido

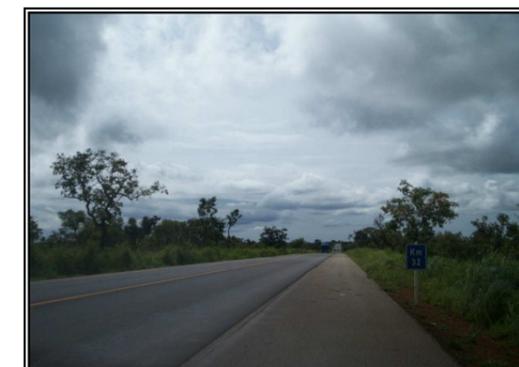
Seção em pista simples, com uma faixa por sentido e acostamento desnivelado

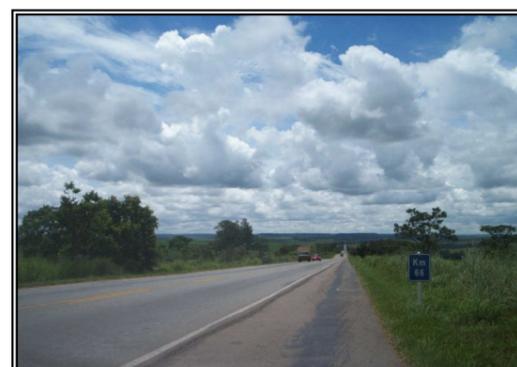
Sinalização horizontal sem tachas e acostamento pavimentado e desnivelado

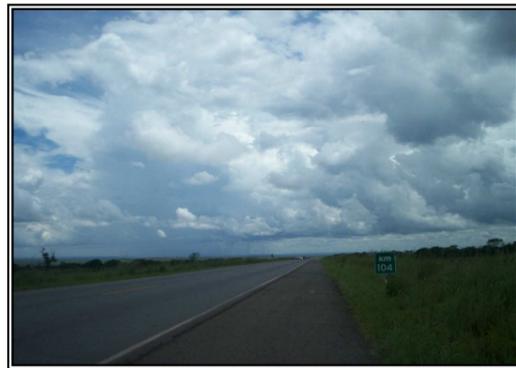
Acostamento pavimentado e desnivelado (padrão existente na maior parte do estado de Goiás)

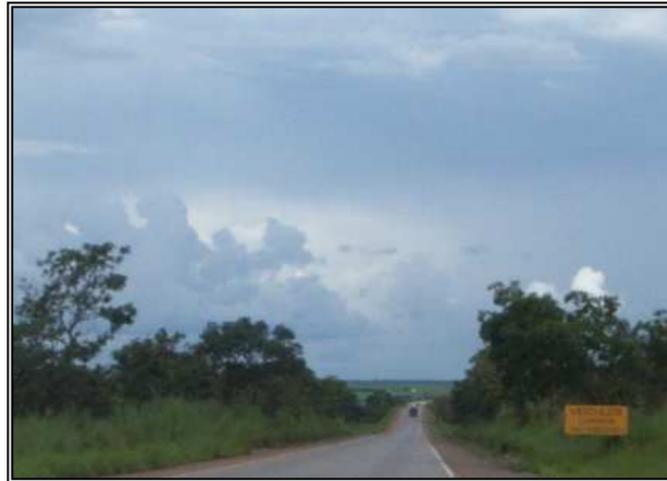
Placa de tráfego de veículos longos

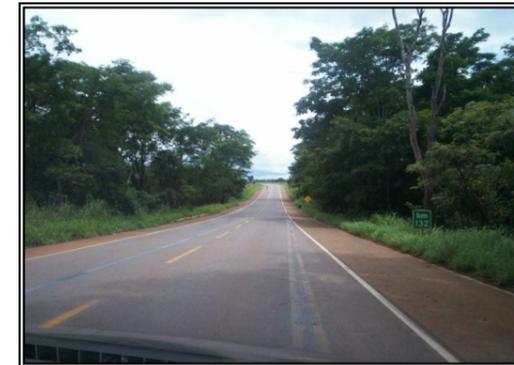
Sinalização horizontal antiga continua visível

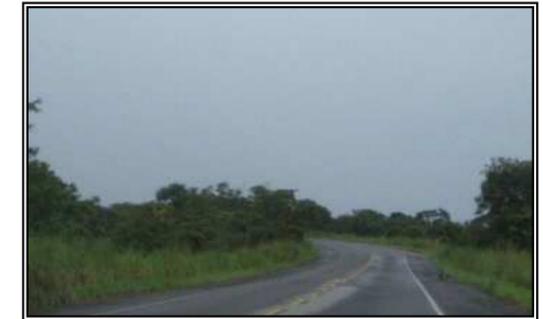
Curva sem sinalização de advertência

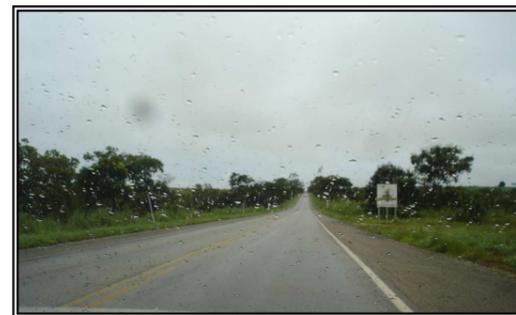
Sinalização horizontal adequada e acostamento desnivelado

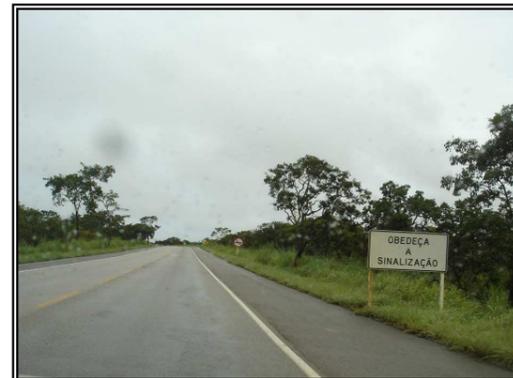
Sinalização horizontal e vertical adequadas

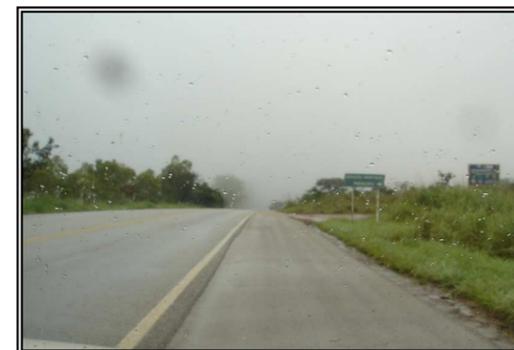
Detalhe de desnível no acostamento

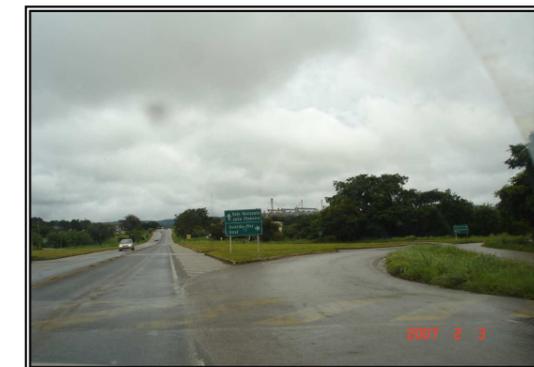
Lombadas na pista (Acesso a Unai)

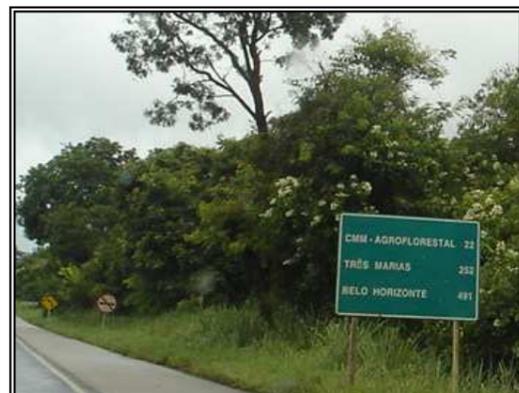
Sinalização vertical completa (placa de indicação de distância, de regulamentação e de advertência)

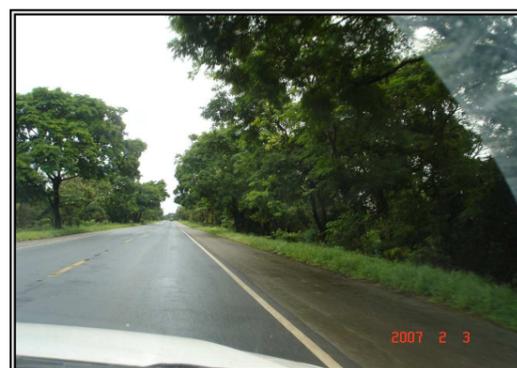
Sinalização horizontal adequada e degrau no acostamento

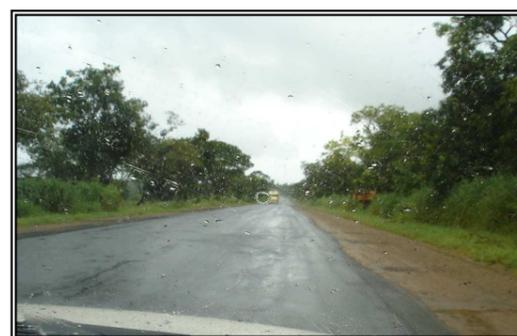
Trecho sem sinalização horizontal

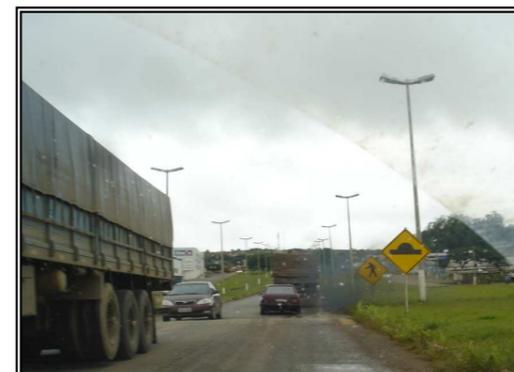
Lombadas com sinalização vertical adequada em trecho de com pintura de solo desgastada (trecho urbano de João Pinheiro)

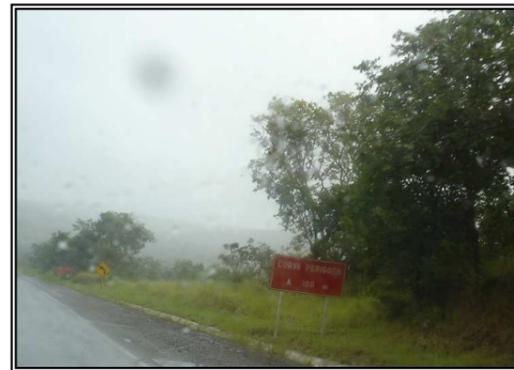
Sinalização de advertência para curva perigosa em trecho com acostamento desnivelado

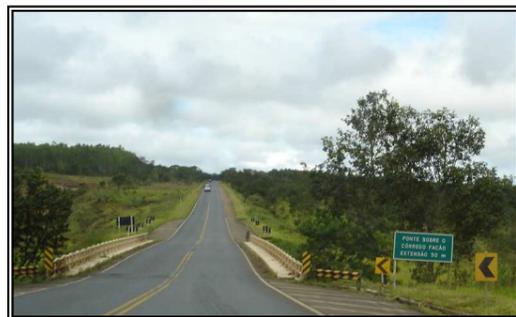
Ponte sobre o Córrego Facão, com sinalização vertical, mas marcadores de perigo invertidos

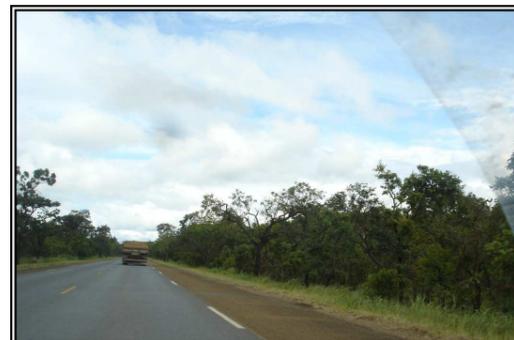
Árvores sem proteção e sinalização horizontal incorreta (linha de bordo seccionada)

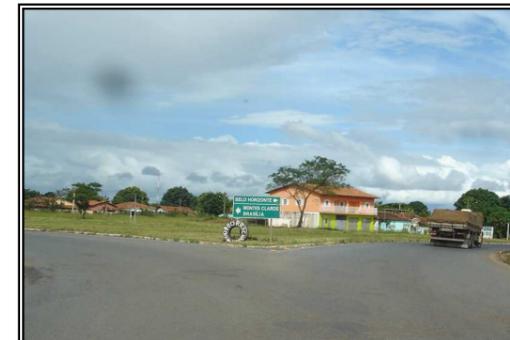
Sinalização horizontal desgastada na saída para Montes Claros

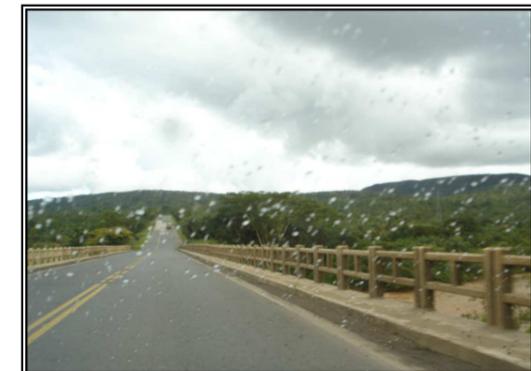
Ponte sobre o Rio Abaeté, linha de bordo suja

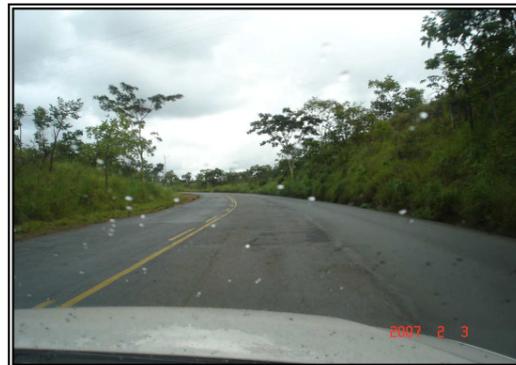
Sinalização horizontal apenas com linha separadora de fluxos

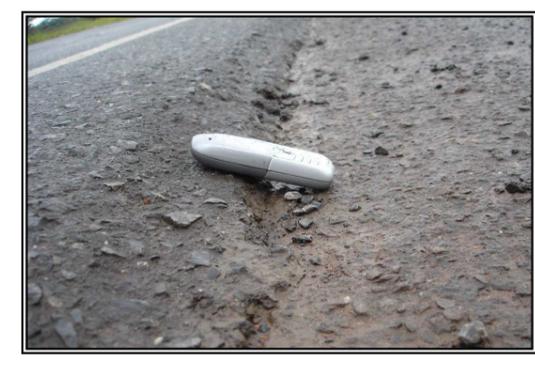
Detalhe de degrau no acostamento

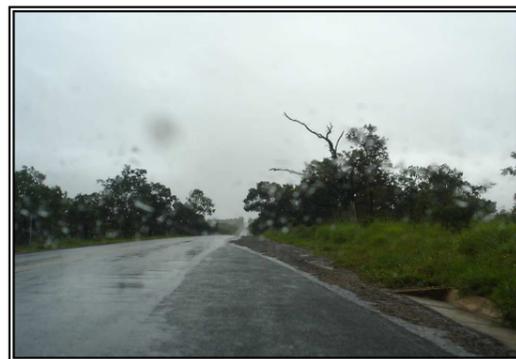
Final de terceira faixa sem sinalização

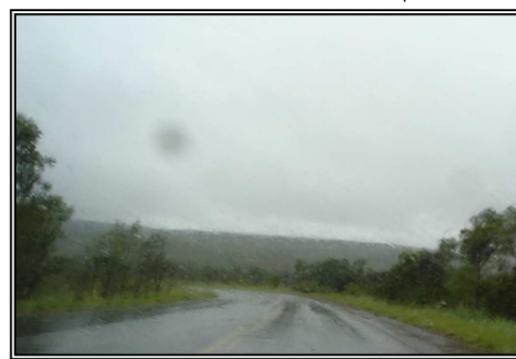
Curva perigosa sem balizadores e sem defesa

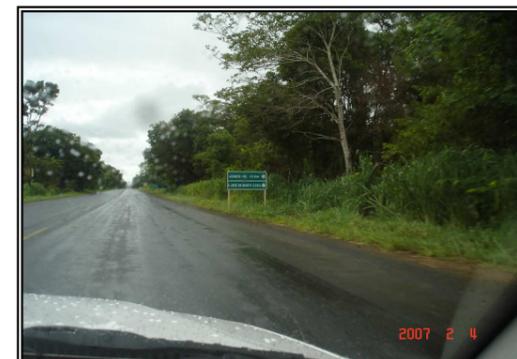
Sinalização horizontal incompleta (falta linha de bordo)

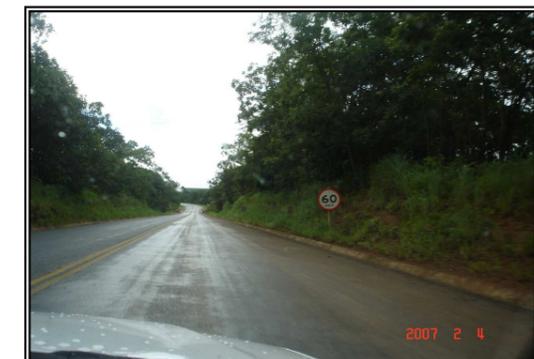
Acostamento nivelado sem linha de bordo

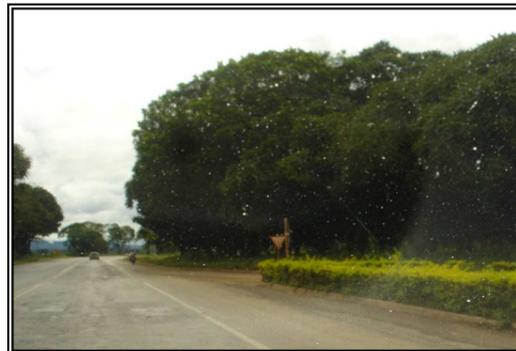
Sinalização horizontal desgastada

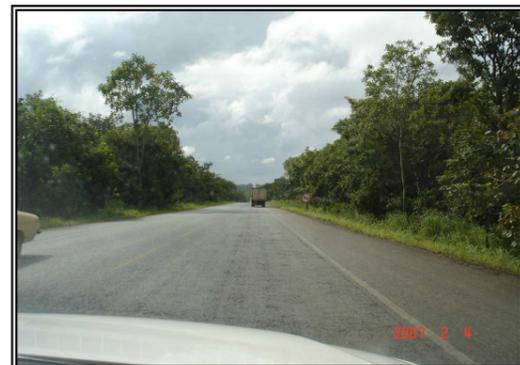
Sinalização horizontal desgastada

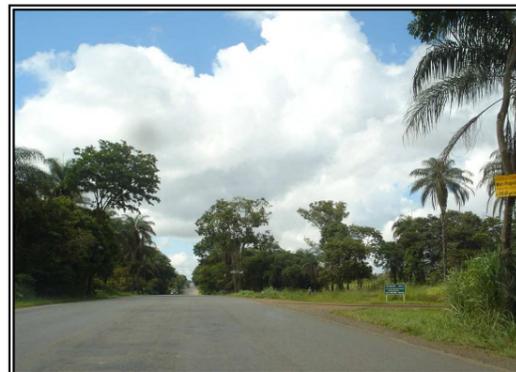
Trecho com sinalização horizontal praticamente inexistente

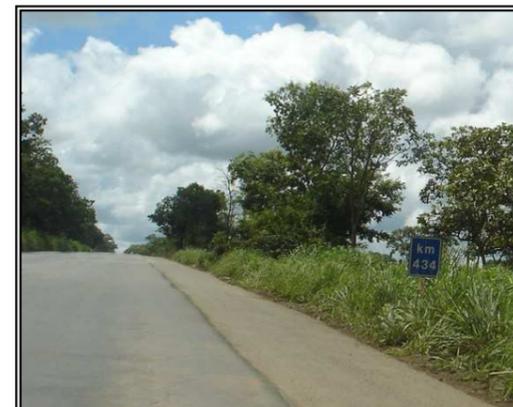
Falta linha de bordo e acostamento desnivelado

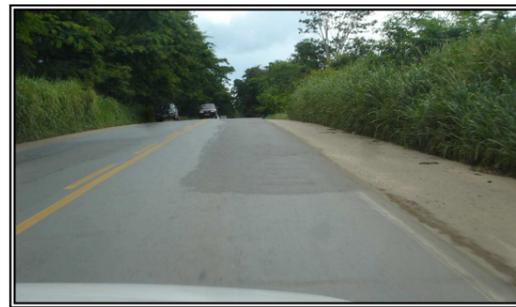
Sinalização horizontal inadequada, com linha de bordo gasta e incompleta depois de reparo no pavimento

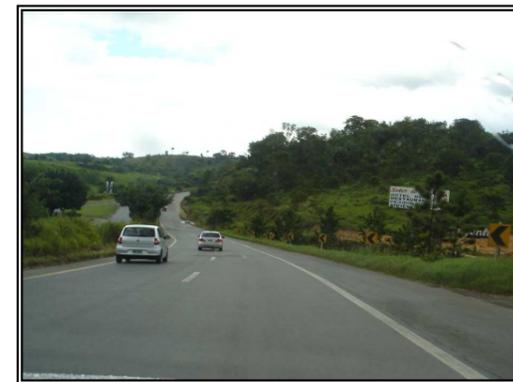
Curva com balizadores

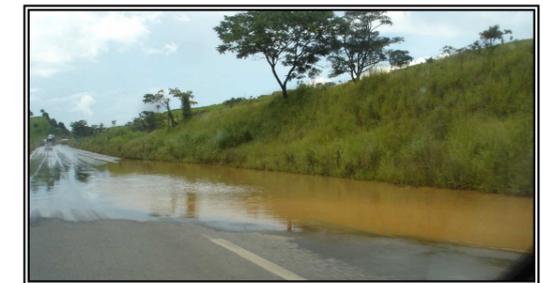
Após chuva, água fica acumulada na pista

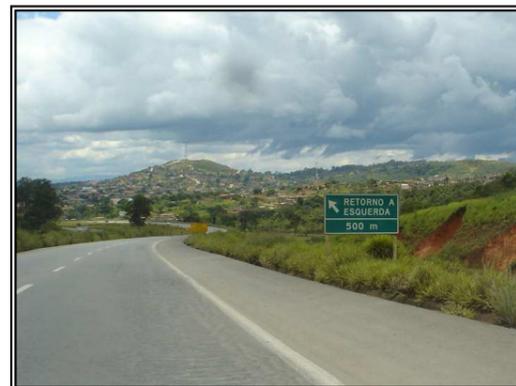
Placa indicativa de retorno à esquerda

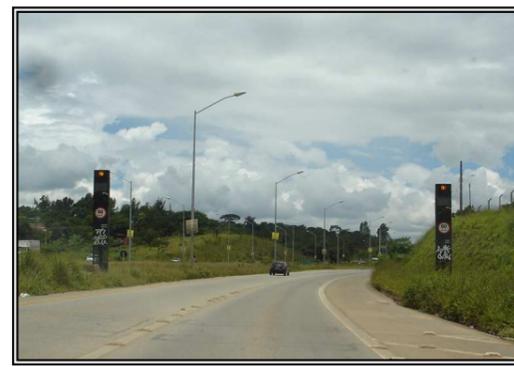
Fiscalização eletrônica de velocidade (60 km/h)

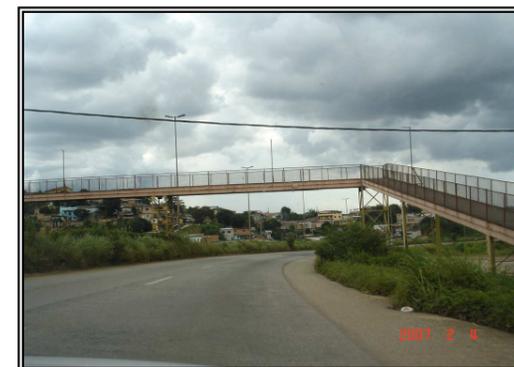
Passarela para pedestres

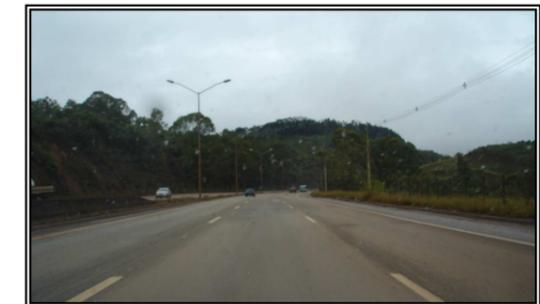
Saída de Belo Horizonte com pista dupla e três faixas por sentido

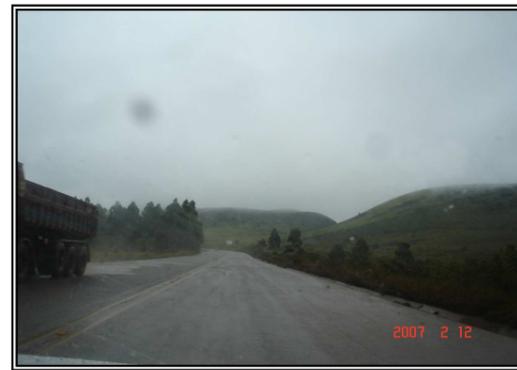
Pista simples com linha separadora de fluxos (com tachas), sem linha de bordo, sem linha branca seccionada e sem acostamento (valeta)

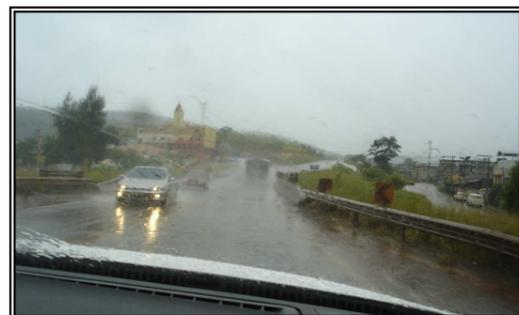
Ponte com defesa metálica e balizador

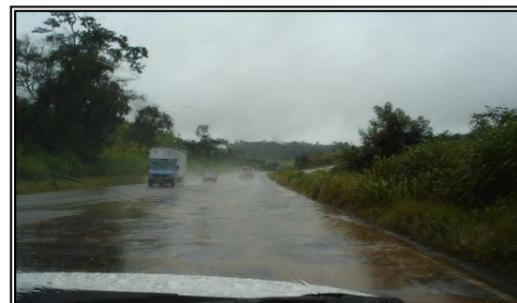
Acúmulo de água na pista

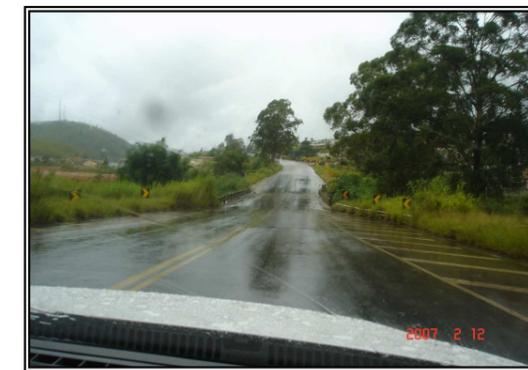
Ponte com balizadores

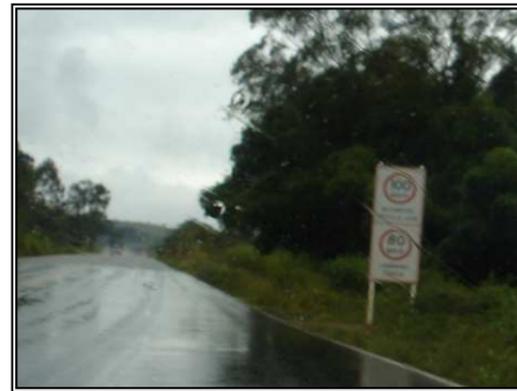
Limite de 100 km/h para veículos de passeio e 80 km/h para comerciais

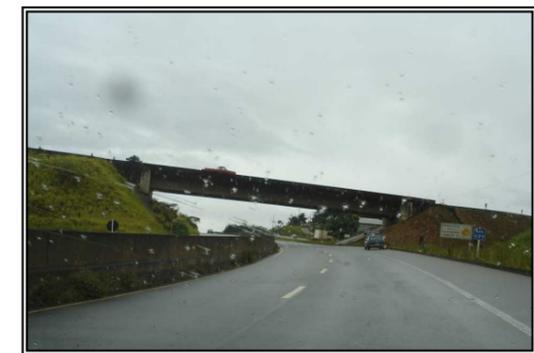
Trecho de pista dupla nas proximidades de Barbacena

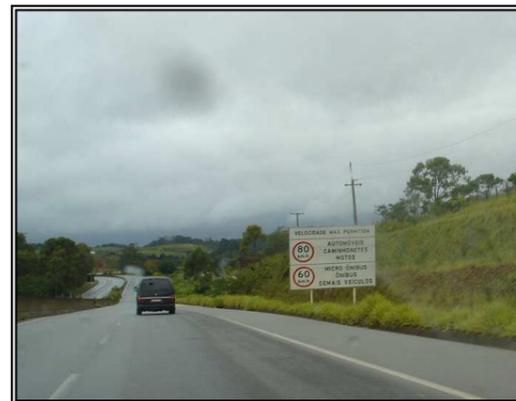
Trecho de pista dupla com limite de 80 km/h para veículos de passeio e 60 km/h para comerciais

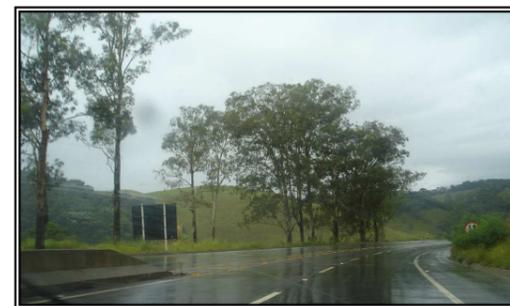
Final da pista dupla, no sentido contrário, perigo pelo início da barreira rígida sem proteção, sinalização horizontal completa

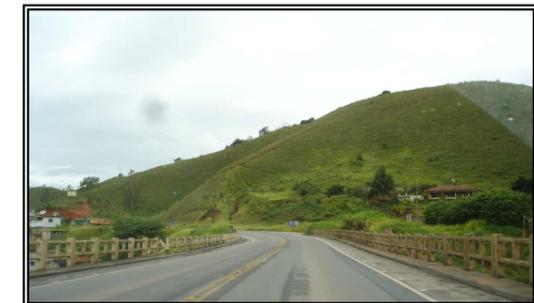
Sinalização horizontal com tachas refletivas nas linhas de bordo e da separadora de fluxos

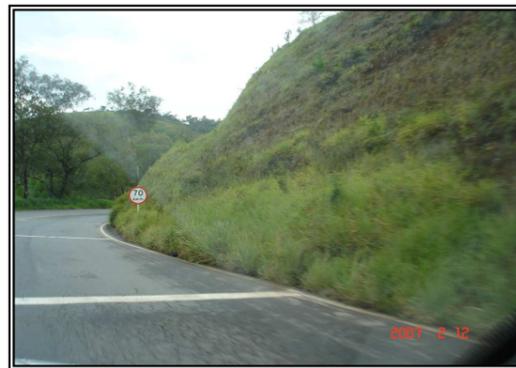
Curva acentuada com linhas de estímulo à redução de velocidade

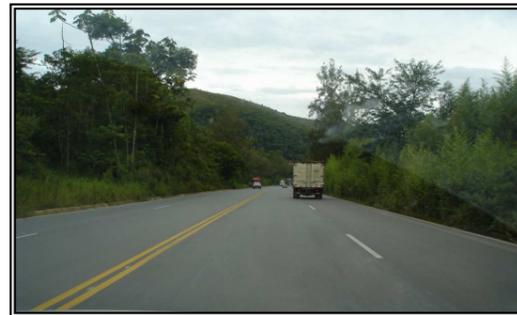
Pista com duas faixas por sentido com sinalização horizontal bem conservada (sem tachas) e sem acostamento
